PAŃSTWOWA KOMISJA BADANIA WYPADKÓW KOLEJOWYCH
Ministerstwo Spraw Wewnętrznych i Administracji

RAPORT Nr PKBWK 01/2023

**z postępowania w sprawie incydentu kolejowego
zaistniałego w dniu 16 października 2019 r. o godz. 13:51
na stacji Leszczyny, w km 31,738
linii kolejowej nr 140 Katowice Ligota - Nędza**

obszar zarządcy infrastruktury PKP Polskie Linie Kolejowe S.A.
Zakład Linii Kolejowych w Tarnowskich Górach

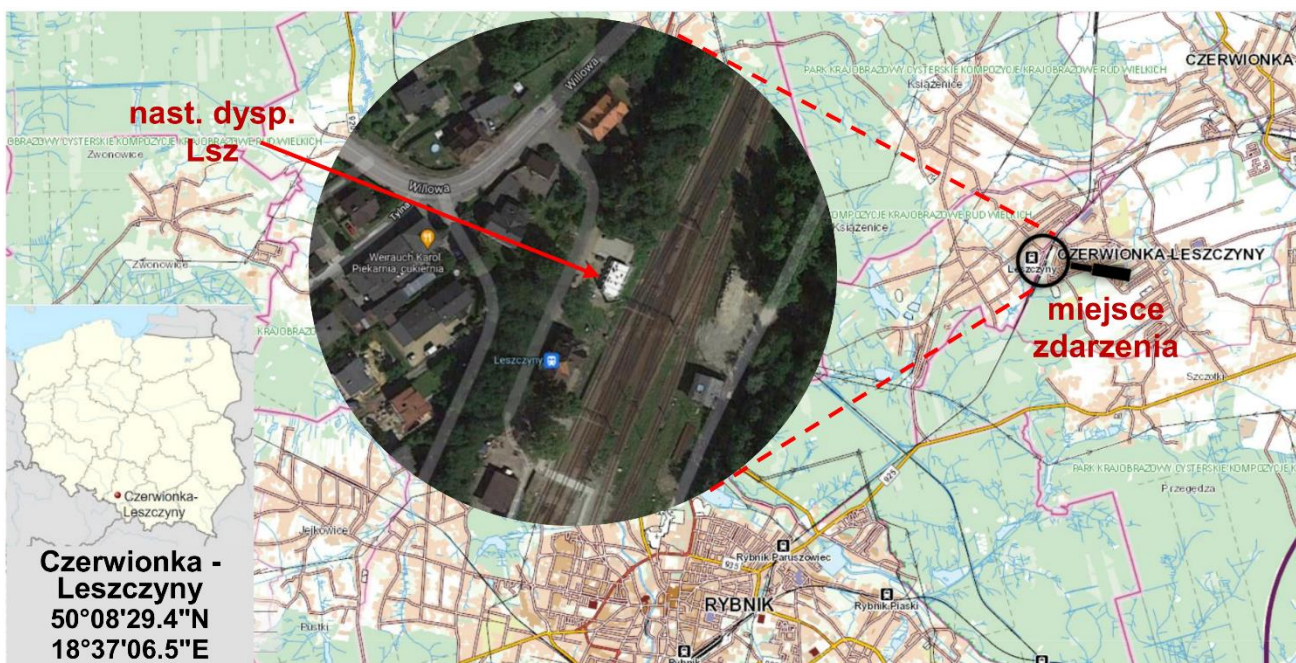
Zdjęcie 1 - Widok ogólny miejsca zdarzenia.

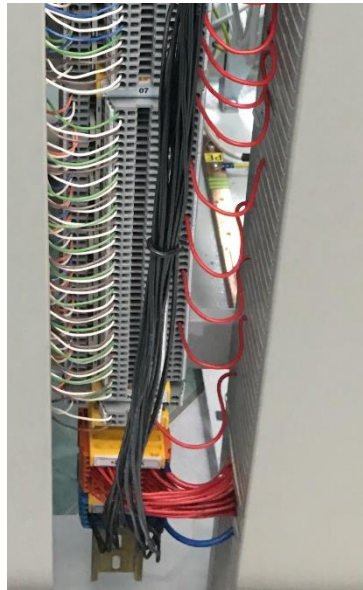
W tym miejscu zostały wpięte niefabryczne mostki. Dodatkowo zabudowano przewód na górze głowicy 07, zmieniając tym samym połączenia wewnętrzne szafy MOR-1.01.

Zespół badawczy na tej podstawie stwierdza, że dokonano nieuprawnionej ingerencji w fabryczne okablowanie szafy.

Zdjęcie 2 - Połączenia kablowe MOR-1.01 w trakcie odbiorów wewnętrznych

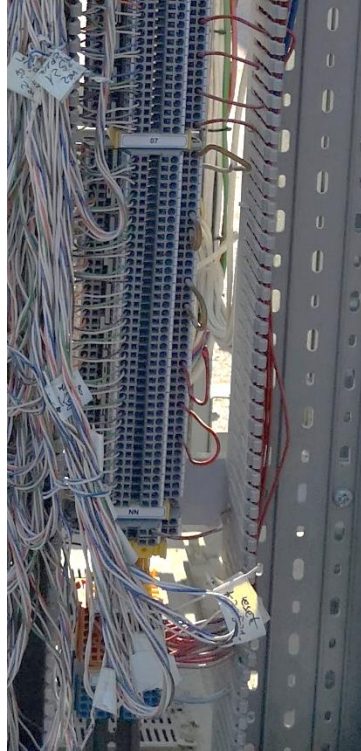
Zdjęcie 3 – Połączenia kablowe po zaistnieniu incydentu

Powyższe błędne podłączenie (wbrew projektowi) zasilania do modułu wejściowego, (podanie plusa napięcia U_{komp} . zamiast U_{srk}) spowodowało dwukrotny wzrost napięcia zasilania wynikający z uziemienia przeciwnych potencjałów obu baterii, tj. baterii SRK i baterii Komp.

Dwukrotny wzrost napięcia zasilania spowodował zwiększenie wartości przepływu prądu, a w konsekwencji czterokrotne zwiększenie wydzielanej energii i nadmierne grzanie modułu. W krytycznym momencie ciągłe otwarcie szafy pogorszyło rozpoznawanie temperatury przez termostat, co doprowadziło do usterki modułu wejściowego. Producent dopuszcza maksymalne napięcie wejściowe 30V.

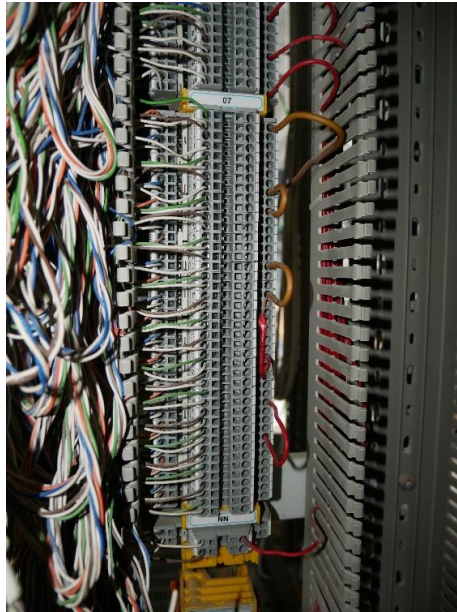
Pozostałe połączenia wykonano zgodnie z dokumentacją przewodami o przekroju $0,8 \text{ mm}^2$. Poniżej przedstawiono połączenia listwy zaciskowej nr 7, na której widoczne są ślady stopienia izolacji przewodów oraz wejść listwy zaciskowej, które nie były spowodowane pożarem szafy. Listwy zaciskowe noszą ślady uszkodzeń mechanicznych powstałych wskutek zastosowania niefabrycznych połączeń w formie mostków, które były ponownie wielokrotnie montowane i demontowane na listwie. Zastosowany na listwie sposób mocowania przewodów w przypadku kilkakrotnego wkładania i wyjmowania przewodów nie gwarantował prawidłowego przepływu prądu w obwodach szafy, o czym świadczą nadpalenia przewodów i gniazd listwy zaciskowej, nie spowodowane pożarem.

Zdaniem Zespołu badawczego zastosowanie połączeń przewodów w szafie aparatu systemy MOR-1 sprzecznych z rozwiązaniami producenta oraz niewłaściwych podłączeń na listwach zaciskowych było czynnikiem przyczynowym zdarzenia.

Zdjęcie 4 – Listwa zaciskowa nr 7 w szafie MOR-1 (fot. PKBWK)

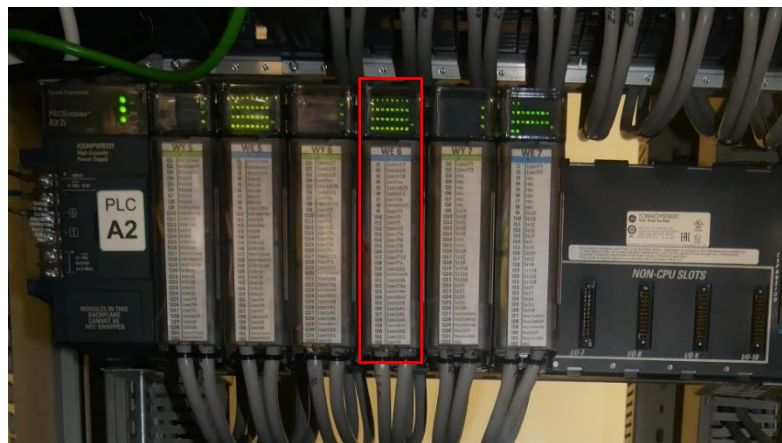
Zdjęcie 5 – Widok moduł 4 - który pierwszy zgłosił uszkodzenie w dniu zdarzenia (fot. PKBWK, wykonane 05.10.2020 r. w nowej szafie MOR-1)

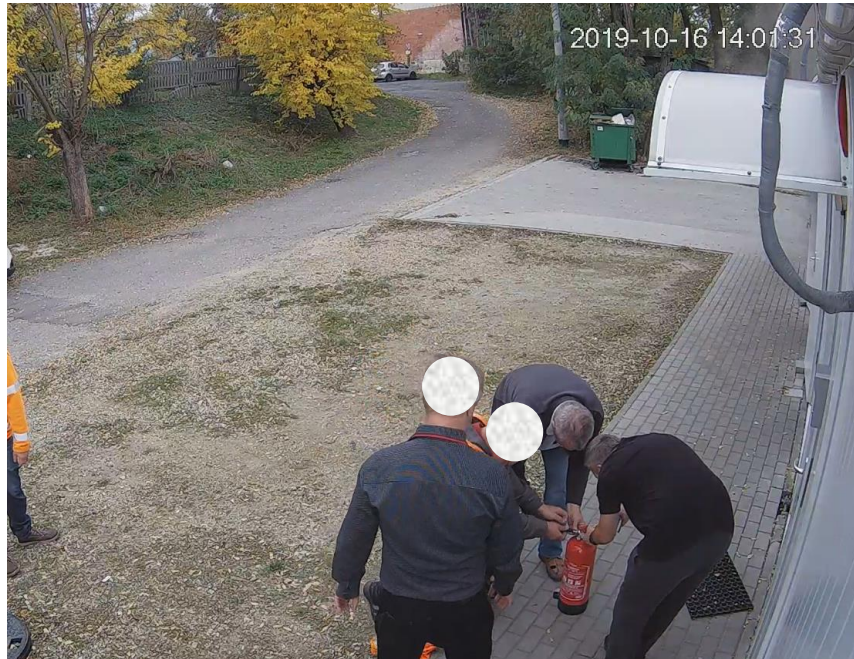
Od chwili uruchomienia sygnalizacji pożarowej do zaprzestania wydobywania się dymu z przekąźnikowni upłynęło 13 minut przy czym do czasu użycia gaśnicy upłynęło aż 8 minut. Przez cały czas trwania akcji gaśniczej nie podjęto próby załączenia automatycznego systemu gaszenia. Przybyła na miejsce Straż Pożarna nie miała już potrzeby podejmowania akcji gaśniczej.

Zdjęcie 6 – Montaż gaśnicy wykonywany w czasie trwania pożaru

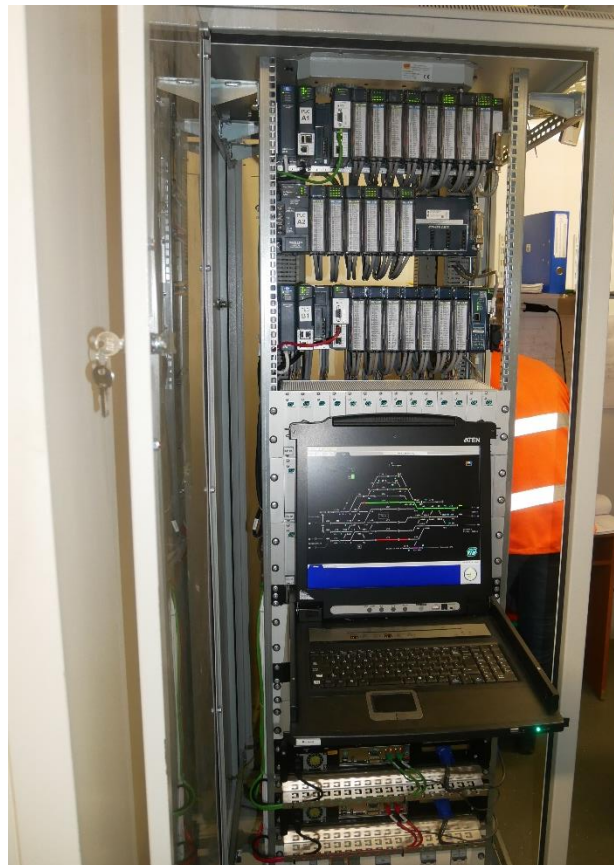
7. Rozmieszczenie kaset RX3i w szafie komputerowej, niezgodnie z wymogami zawartymi w dokumentacji producenta sterowników PACSystems RX3i, zmniejszające przekroje kanałów chłodzenia grawitacyjnego.

Zdjęcie 8 – Rozmieszczenie urządzeń w szafie komputerowej MOR-1

- 9) Zakłady Automatyki Kombud S.A. w nowobudowanych instalacjach systemu MOR-1 dokonają zabudowy elementów szaf komputerowych, które będą zapewniać rozmieszczenie sterowników z minimalną wolną przestrzenią wokół kasety bazowej, zgodnie z wymogami producenta sterowników.

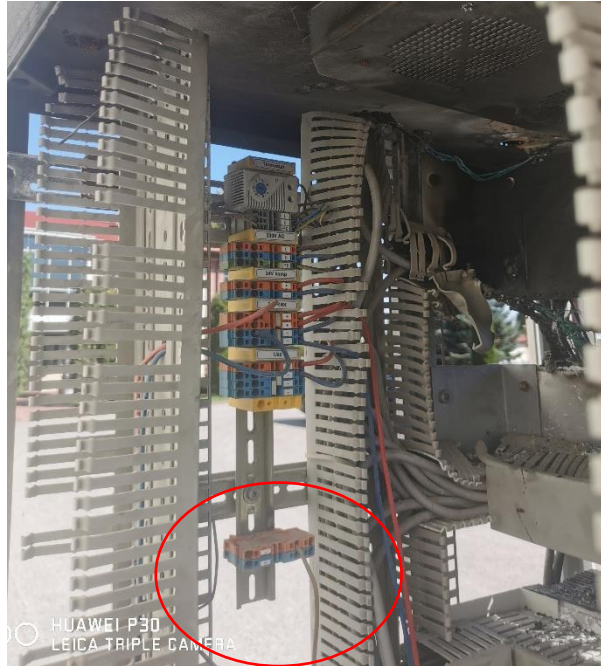
Zdjęcie 9 – Połączenia w szafie komputerowej nieznanego pochodzenia niezgodne z rozwiązaniami Producenta urządzeń (szafa zdemontowana po pożarze i odcięte przewody kabli połączeniowych w szafie)

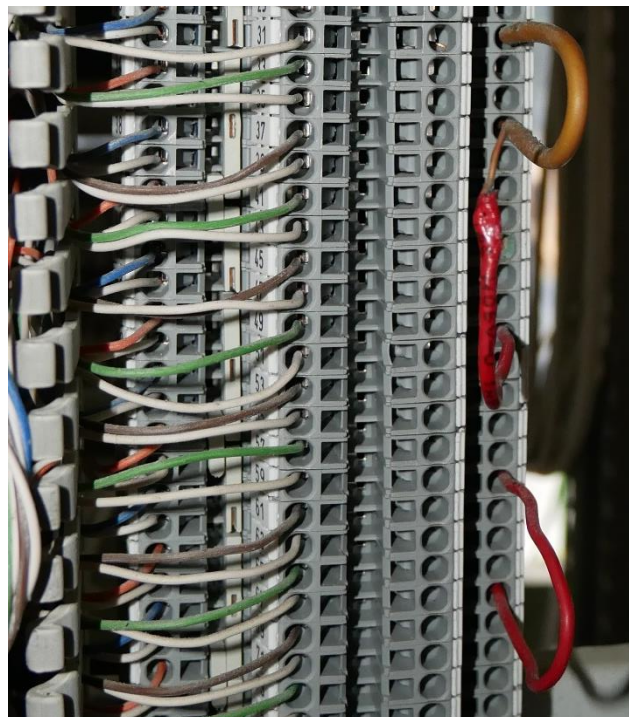
Zdjęcie 10 – Niewłaściwe połączenia na listwie zaciskowej nr 7 z widocznymi śladami nadtopienia i przegrzania

Zdaniem Zespołu badawczego trwałe grzanie w miejscu połączeń spowodowane niewłaściwymi podłączeniami na listwach zaciskowych oraz trwałe grzanie w górnej części szafy komputerowej, spowodowane brakiem właściwego chłodzenia w znacznym stopniu przyczyniło się do zaistnienia zdarzenia.

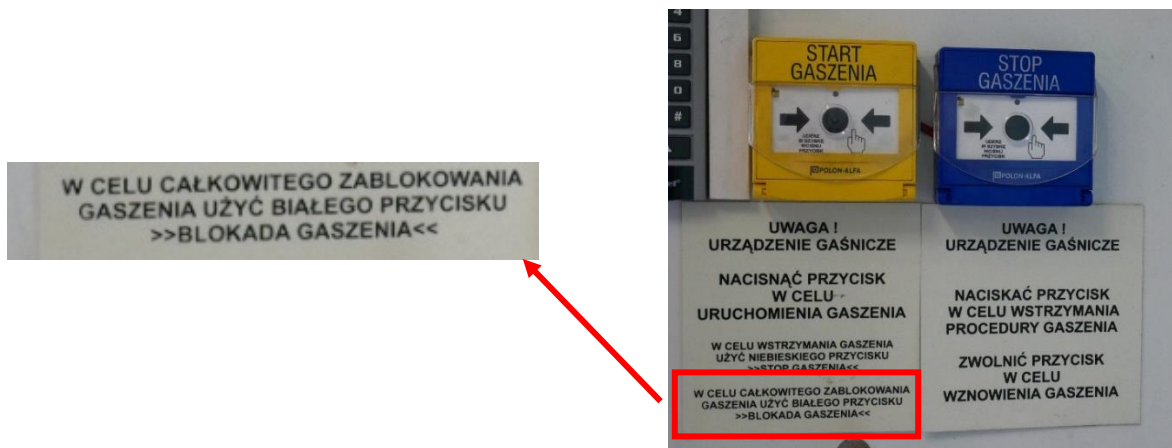
- brak w operacji kolaudacyjnym branży sterowanie ruchem kolejowym wszystkich deklaracji zgodności z typem systemu MOR-1,
- w przekaźnikowni nastawni Leszczyny wyłączniki ppoż. zabudowano z niewłaściwej strony drzwi wejściowych, dodatkowo nie zainstalowano białego przycisku „blokada gaszenia”.

Zdjęcie 11 – Przyciski p.poż. w przekaźnikowni

- 4) PKP PLK S.A. dokona uzupełnienia zapisów Rejestru zagrożeń pod względem zdiagnozowanych zagrożeń powstania źródła pożaru urządzeń srk.
- 5) PKP PLK S.A. dokona zmiany zabudowy wyłączników ppoż. w przekaźnikowni nastawni Leszczyny ze strony prawej na lewą stronę drzwi wychodząc z przekaźnikowni oraz zainstaluje biały przycisk „blokada gaszenia”.

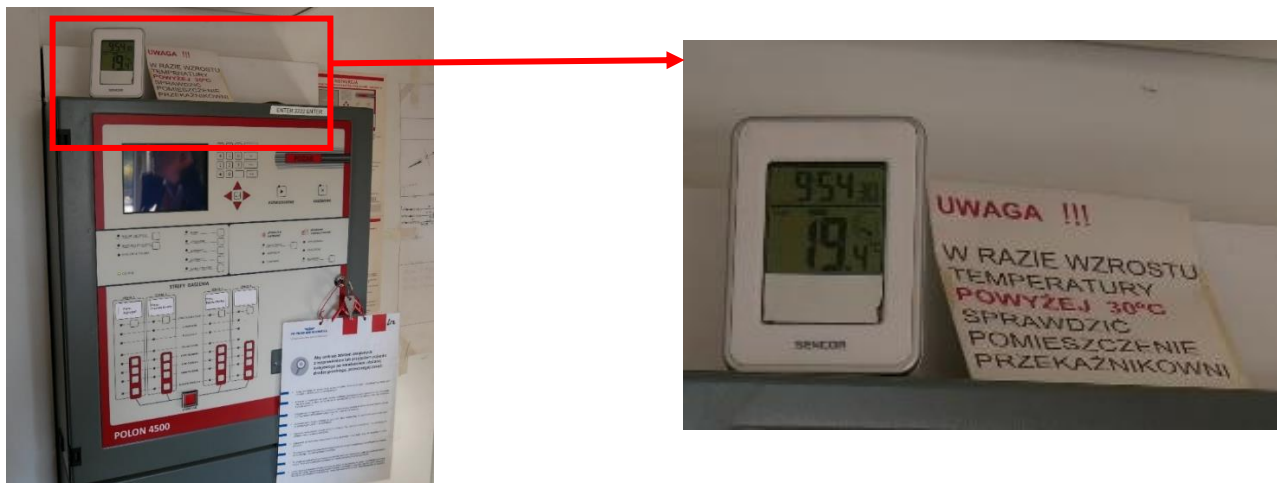
1. Nie załączenie w dniu zdarzenia automatycznego systemu gaszenia na centralce znajdującej się w pomieszczeniu dyżurnego ruchu po opuszczeniu pomieszczenia przekaźnikowni przez komisję odbiorową.

Zdjęcie 12 - Centrala w pomieszczeniu dyżurnego ruchu

- 3) Zarządcy infrastruktury zabudują w pomieszczeniach personelu obsługi urządzeń srk przycisk awaryjnego gaszenia na posterunkach wyposażonych w system automatycznego gaszenia.
