**PAŃSTWOWA KOMISJA BADANIA WYPADKÓW KOLEJOWYCH**  
**Ministerstwo Spraw Wewnętrznych i Administracji**

**RAPORT Nr PKBWK 5/2024**

**z postępowania w sprawie wypadku kolejowego  
zaistniałego dnia 12.04.2022 r. o godz. 9:22 na stacji Poznań Główny  
na rozjeździe nr 140 zabudowanym w torze 51, w km -0,181 linii kolejowej nr 351  
Poznań Główny - Szczecin Główny,  
na obszarze zarządcy infrastruktury PKP PLK S.A. Zakład Linii Kolejowych w Poznaniu**

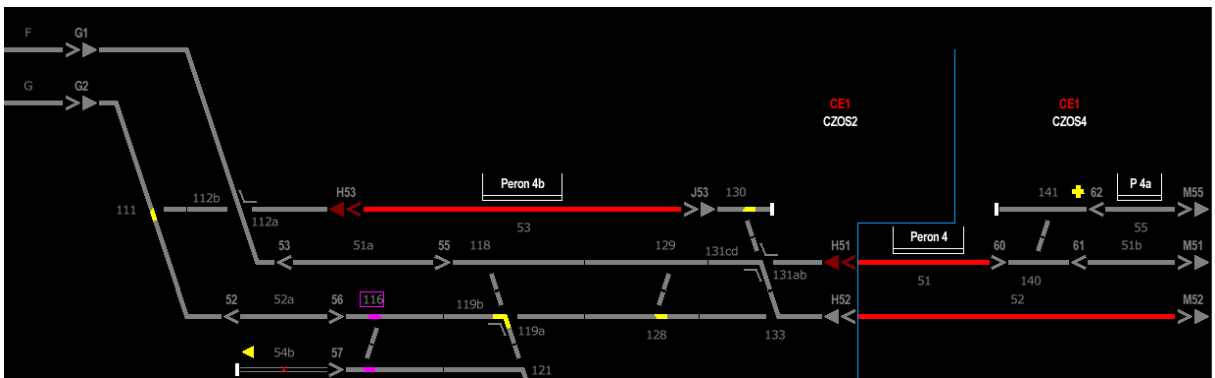
Rysunek 5 - Rozwiązana droga przebiegu, godz. 9:21:41 (źródło: Thales)

O godz. 9:21:41 dyżurny ruchu „stanowisko C” wydał polecenie specjalne „ZW” rozwiązania drogi przebiegu od Tm60 do semaфора M51 przy dalszej jeździe pociągowej z prędkością ok. 26 km/h.

- 3) PKP PLK S.A. wspólnie z dostawcą systemu dostosuje system komputerowy w stacji Poznań Główny - polecenie specjalne „ZW” z określeniem wymaganego opóźnienia czasowego, zgodnie z przyjętymi *Standardami technicznymi dla urządzeń sterowania ruchem kolejowym i Podręcznikiem operatora Poznański Węzeł Kolejowy E-20*.

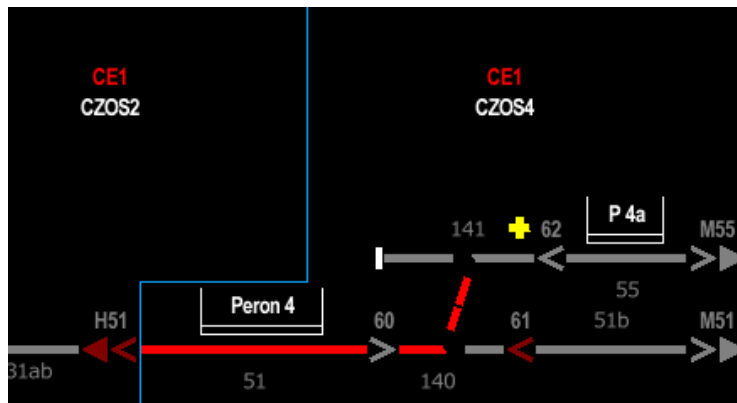
Rysunek 6 - Wjazd pociągu na izolację zwrotnicową Iz140, godz. 9:22:22 (źródło: Thales)

O godz. 9:22:22 dyżurny ruchu „stanowisko D” wydał polecenie nastawienia przebiegu manewrowego spod tarczy manewrowej Tm60 do semaфора wyjazdowego M55.

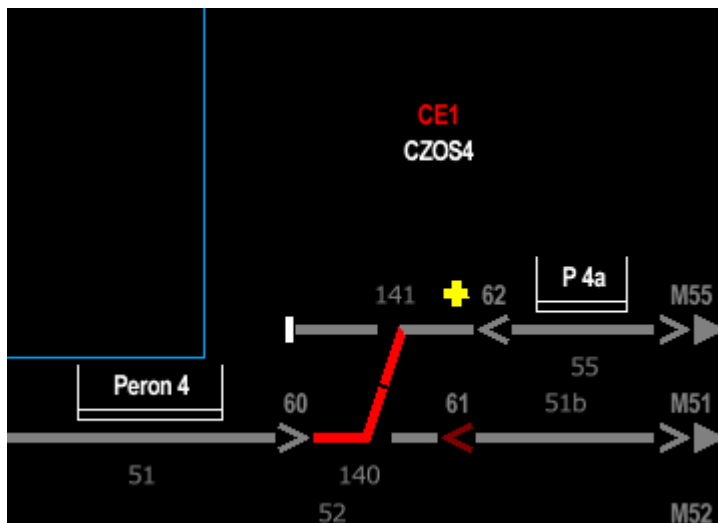
**Rysunek 7 - Zajętość sekcji zwrotnicowej IZ140/141 i zwolnienie toru nr 51, godz. 9:22:25 (źródło: Thales)**

O godz. 9:22:25 pociąg zajął izolację zwrotnicową Iz140, tj. najechał pierwszym wózkiem dwoma osiami na zwrotnicę rozjazdu nr 140 kierującą na jazdę na wprost (położenie plus (+)) z prędkością 19 km/h.

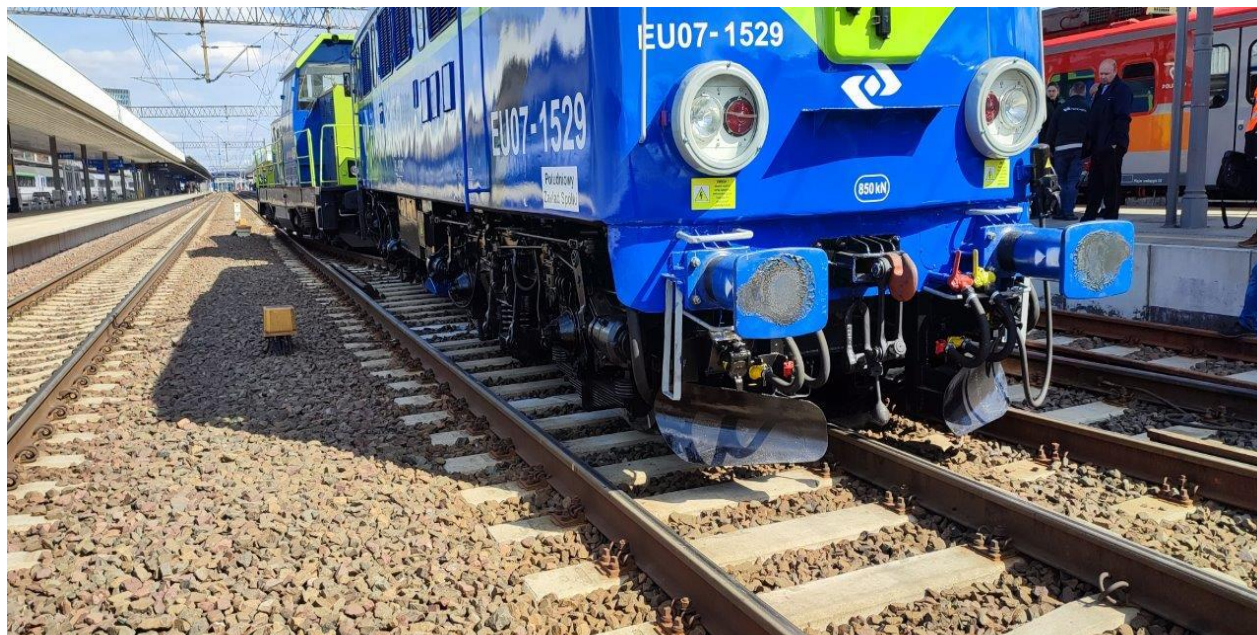
**Zdjęcie 2 - Widok pociągu po wykolejeniu (materiał komisji kolejowej)**

W wyniku wykolejenia lokomotywy EU07-1529 prowadzącej pociąg THE 575001, uległy uszkodzeniu powierzchnie toczne trzech zestawów kołowych. Lokomotywa skierowana do reprofilacji zestawów kołowych. Innych uszkodzeń składu pociągu nie było.

Na skutek dwutorowej jazdy następuje utrata kontaktu koła z szyną i wykolejenie prawego koła drugiego zestawu kołowego pierwszego wózka do wewnątrz rozjazdu. W konsekwencji wykolejenia, następuje uderzenie tego koła w prawą kierownicę rozjazdu i przemieszczenie pierwszego wózka do wewnątrz rozjazdu nr 140. W wyniku uderzenia w kierownicę następuje gwałtowne podbicie lokomotywy, rozłączenie sprzęgu śrubowego i spadnięcie pierwszego zestawu kołowego drugiego wózka do wewnątrz rozjazdu, wg zapisów z rejestratora prędkości TELOC o godz. 9:22:35 przy prędkości 6,5 km/h. Drugi zestaw kołowy drugiego wózka pierwszej lokomotywy nie uległ wykolejeniu. Druga lokomotywa nie uległa wykolejeniu, ponieważ wjechała na zwrotnicę rozjazdu nr 140 już ustawioną na kierunek zwrotny. W stanie wykolejonym lokomotywa EU07-1529 przejechała ok. 19 m. Na skutek wykolejenia rozłączeniu uległ sprzęg śrubowy między lokomotywami, a były połączone tylko sprzęgiem hamulcowym.

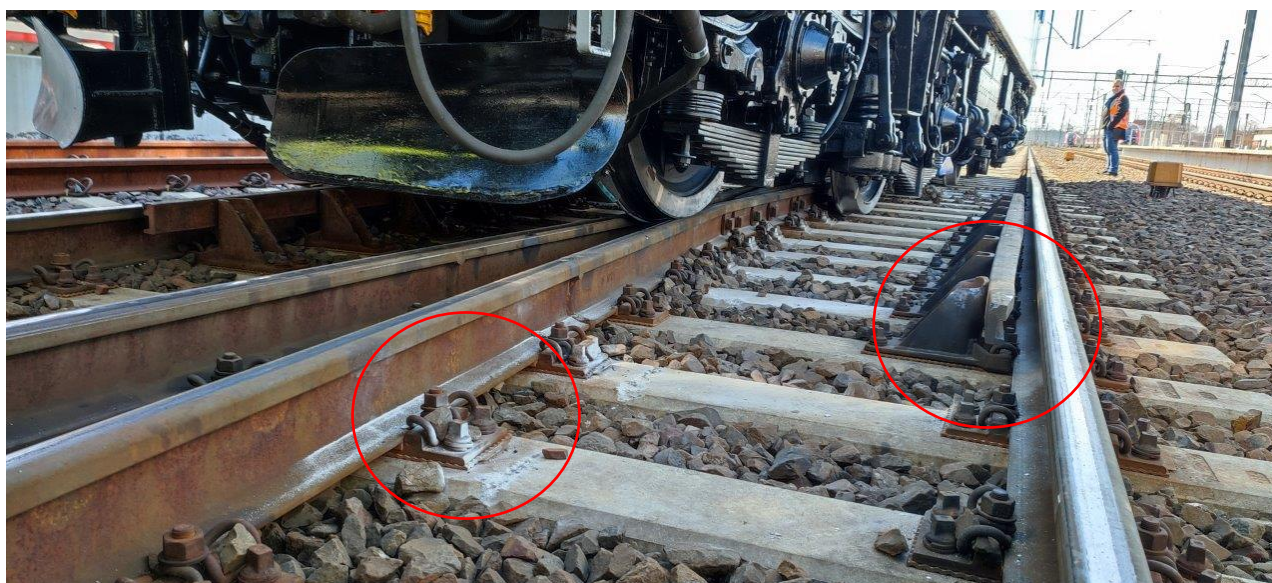
**Zdjęcie 3 - Ślady jazdy wykolejonego pierwszego zestawu kołowego drugiego wózka (materiał komisji kolejowej)**

O godz. 09:22:29 zwrotnica rozjazdu nr 140 uzyskała kontrolę w położeniu lewym (-) i nastąpiło skierowanie drugiego wózka dwoma zestawami kołowymi w kierunku rozjazdu nr 141, tj. wystąpiła jazda dwutorowa lokomotywy EU07-1529: pierwszy wózek jechał na kierunek prosty, drugi wózek na kierunek zwrotny rozjazdu nr 140.

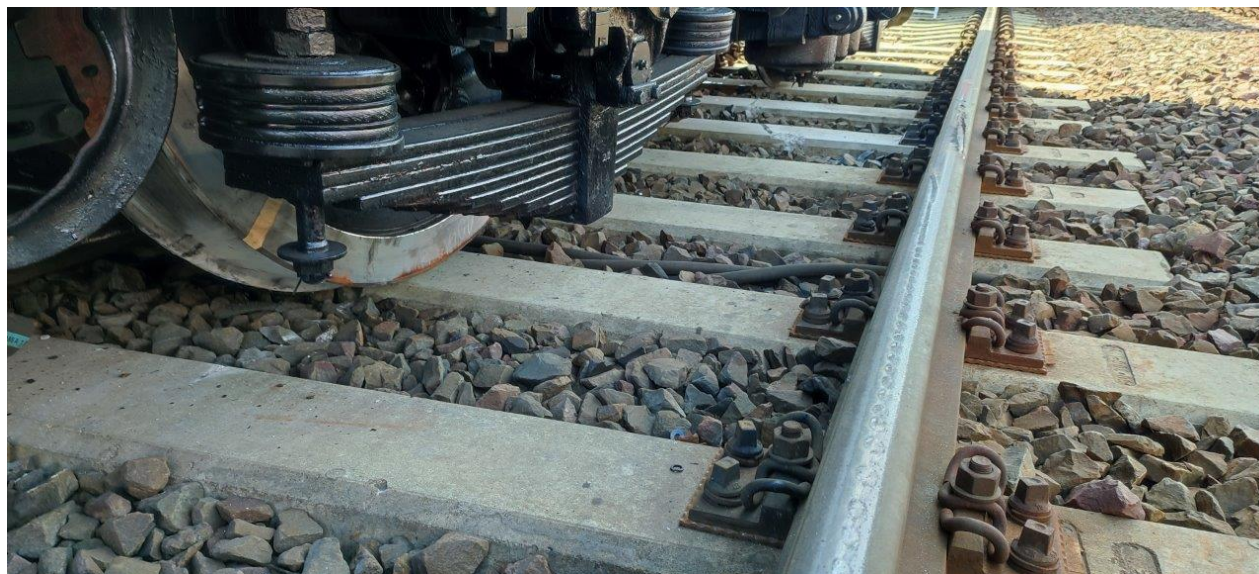
**Zdjęcie 4 - Miejsce wykolejenia pierwszego zestawu kołowego pierwszego wózka (materiał komisji kolejowej)**

Uszkodzeniu uległa półzwrotnica rozjazdu nr 140, czujnik szynowy oraz 35 śrub stopowych.

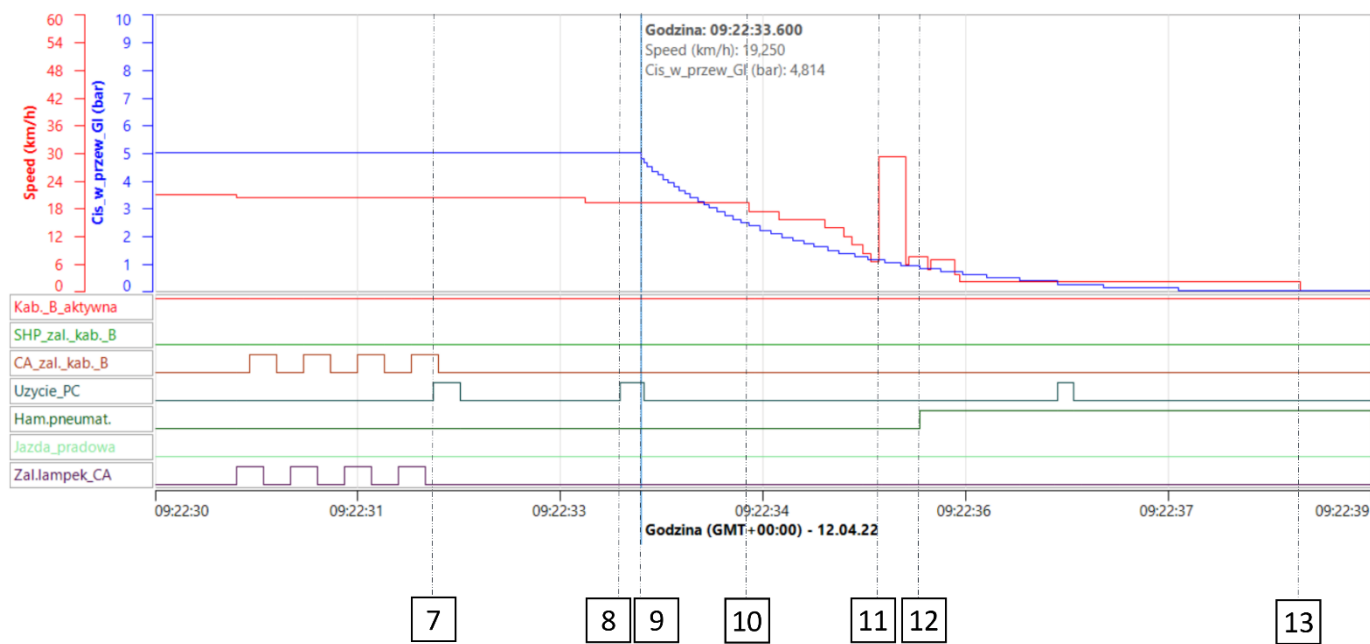
Rysunek 9 – Parametry jazdy lokomotywy podczas zdarzenia

7. godz. 09:22:32 – użycie przycisku PC przy prędkości 20,48 km/h
8. godz. 09:22:33 – użycie przycisku PC przy prędkości 19,25 km/h
9. godz. 09:22:33 – wjazd lokomotywy na rozjazd nr 140 z prędkością 19,25 km/h; spadek ciśnienia w przewodzie głównym hamulca z wartości 5,032 [bar]
10. godz. 09:22:34 – spadek prędkości do 6,5 km/h
11. godz. 09:22:35 – nagły wzrost prędkości do 29,39 km/h (moment zarolowania osi zestawu poprzez utratę kontaktu koła z szyną)
12. godz. 09:22:35 – wdrożenie hamowania z prędkości 7,56 km/h
13. godz. 09:22:38 – zatrzymanie lokomotywy

Podane wartości prędkości w punktach 11 i 12 wynikają z zarejestrowanych parametrów w momencie swobodnego zarolowania i nie są prędkościami rzeczywistymi. Z uwagi na to, niemożliwe jest ustalenie na podstawie odczytów parametrów jazdy, wiarygodnej odległości przebytej od chwili wykolejenia do momentu zatrzymania lokomotywy.

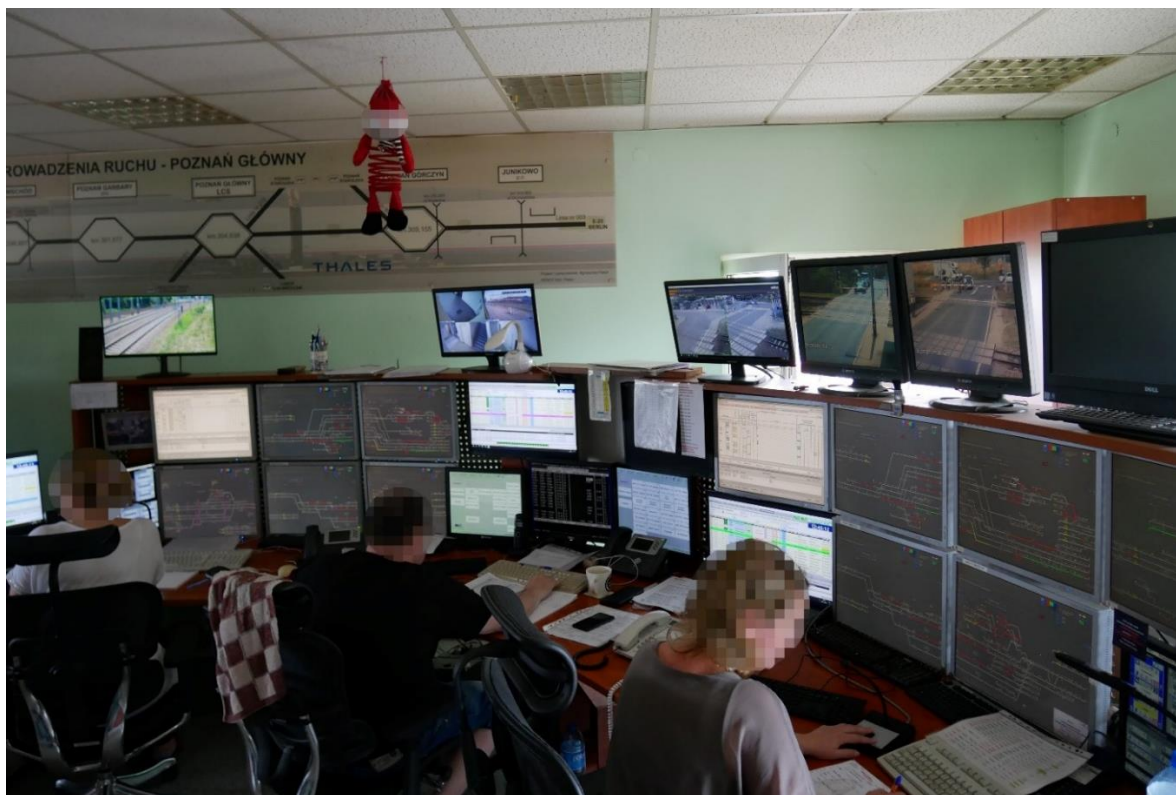
**Zdjęcie 6 - Stanowiska dyżurnych ruchu C i D oraz dyżurnego ruchu dysponującego**

Ergonomia stanowiska pracy dyżurnych ruchu na nastawni PoA jest niewłaściwa.

- 8) PKP PLK S.A. IZ Poznań podejmie działania w celu usunięcia nieprawidłowości, o których mowa w Rozdziale IV pkt 3.4, tj. w celu poprawy ergonomii stanowisk pracy dyżurnych ruchu na nastawni LCS stacji Poznań Główny.
