MINISTERSTWO INFRASTRUKTURY I BUDOWNICTWA
Państwowa Komisja Badania Wypadków Kolejowych

RAPORT Nr PKBWK/3/2015

z badania poważnego wypadku kat. A 18
zaistniałego w dniu 11 lipca 2015 r. o godz. 17:10
na przejeździe kolejowym kat. A
zlokalizowanym na szlaku Gałkówek – Koluszki
w torze nr 1 w km. 23,506 linii kolejowej nr 17 Łódź Fabryczna – Koluszki
obszar zarządcy infrastruktury PKP Polskie Linie Kolejowe S.A.,
Zakład Linii Kolejowych w Łodzi

WARSZAWA, 22 grudnia 2015 r.

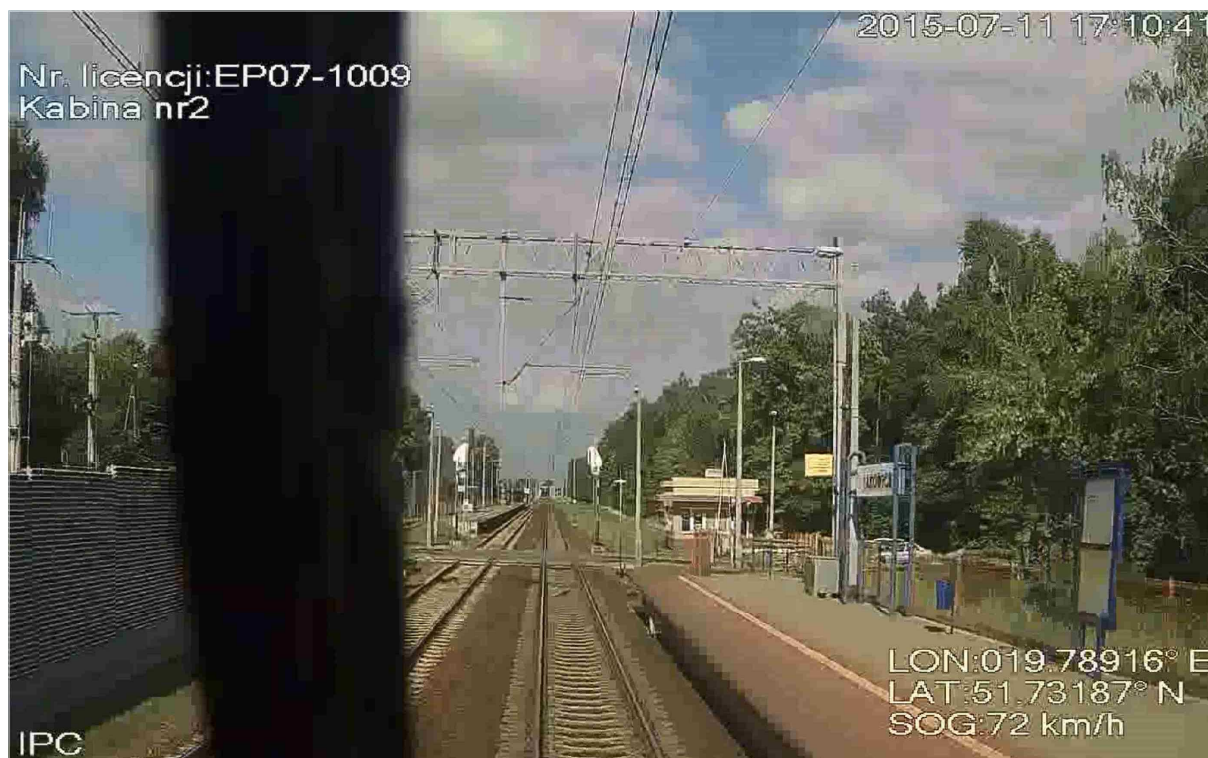
Fot. 3. Widok z lokomotywy na ok. 4 s przed kolizją.

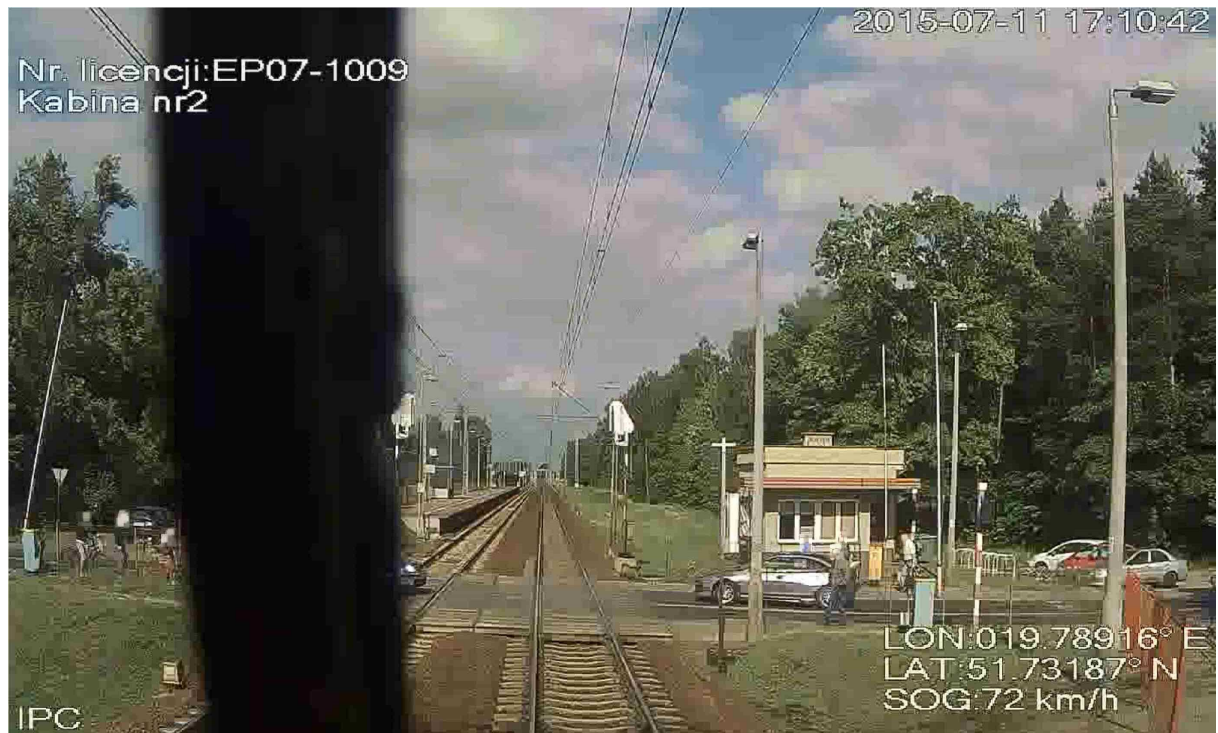
Fot. 4. Widok z lokomotywy na ok. 2,5 s przed kolizją.

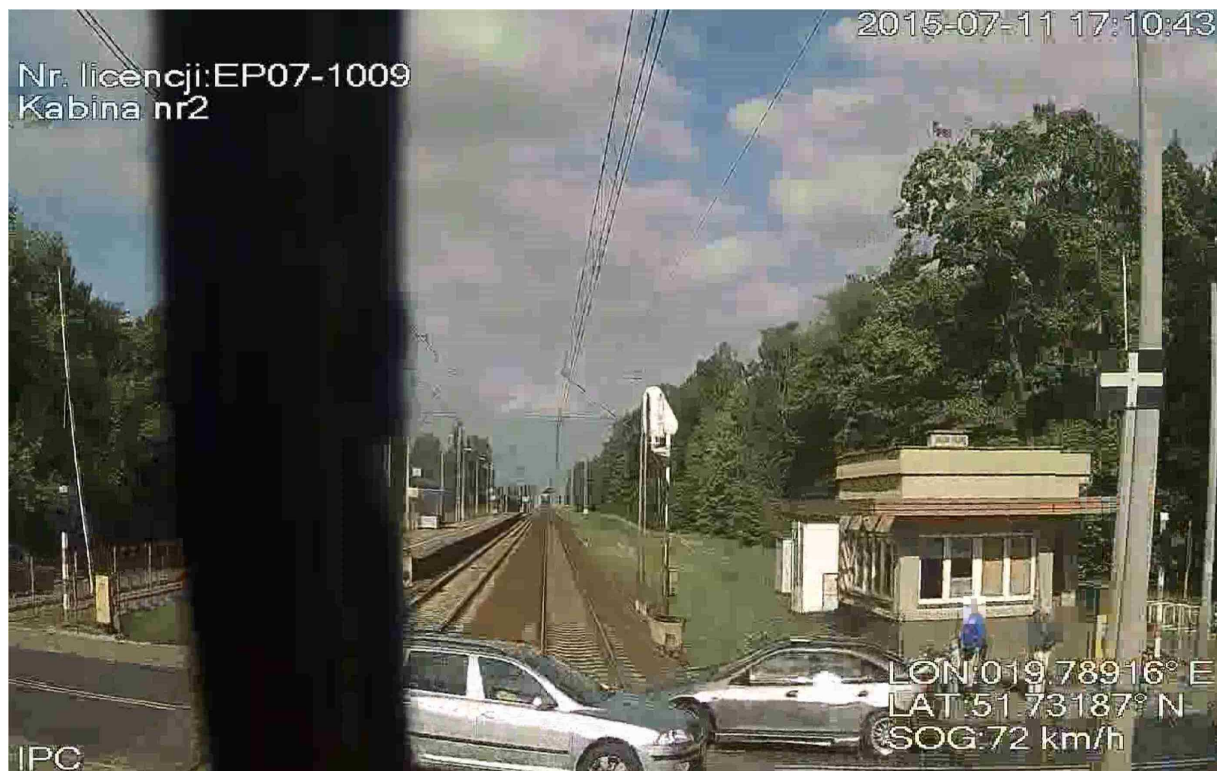
Fot. 5. Widok z lokomotywy na ok. 1 s przed kolizją.

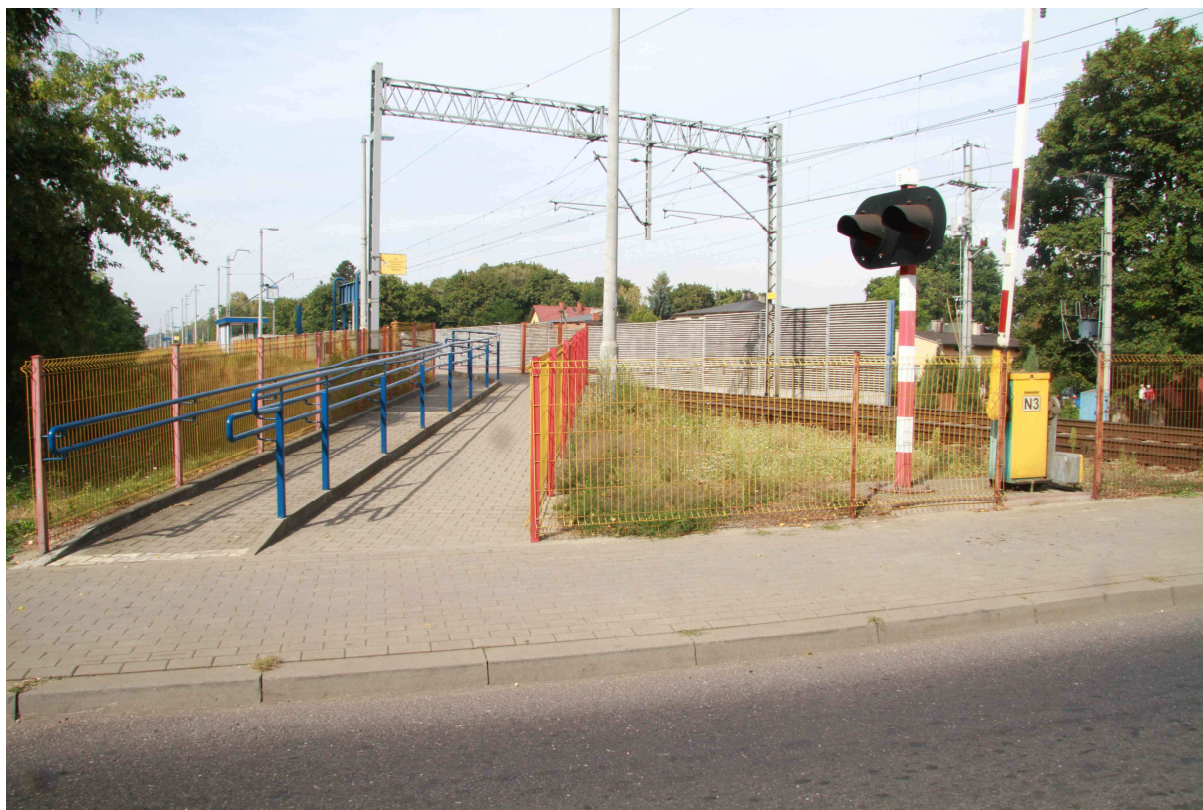
- po stronie toru nr 1 – peronem przystanku i obiektami zlokalizowanymi na peronie oraz ogrodzeniami – do mniej niż 100 m, przy czym z linii ustawienia zapór jest nadal ograniczona do ok. 150 m, a z odległości 5 m od skrajnej szyny toru, już w obrębie przejazdu, do ok. 250 m,
- po stronie toru nr 2 – ekranami akustycznymi – do ok. 50 m, z linii ustawienia zapór – do ok. 250 m, a z odległości 5 m od skrajnej szyny toru jest praktycznie ograniczona dopiero łukiem toru i przekracza 1000 m.

Widoczność ta nie spełnia wymagań określonych w przepisach dla przejazdów kategorii „D” przy dopuszczalnej prędkości jazdy pociągów wynoszącej 140 km/h.

Fot. 7. Widoczność torów w kierunku Gałkówka z linii zatrzymania pojazdów drogowych, strona toru nr 1. (fot. wł. PKBWK)

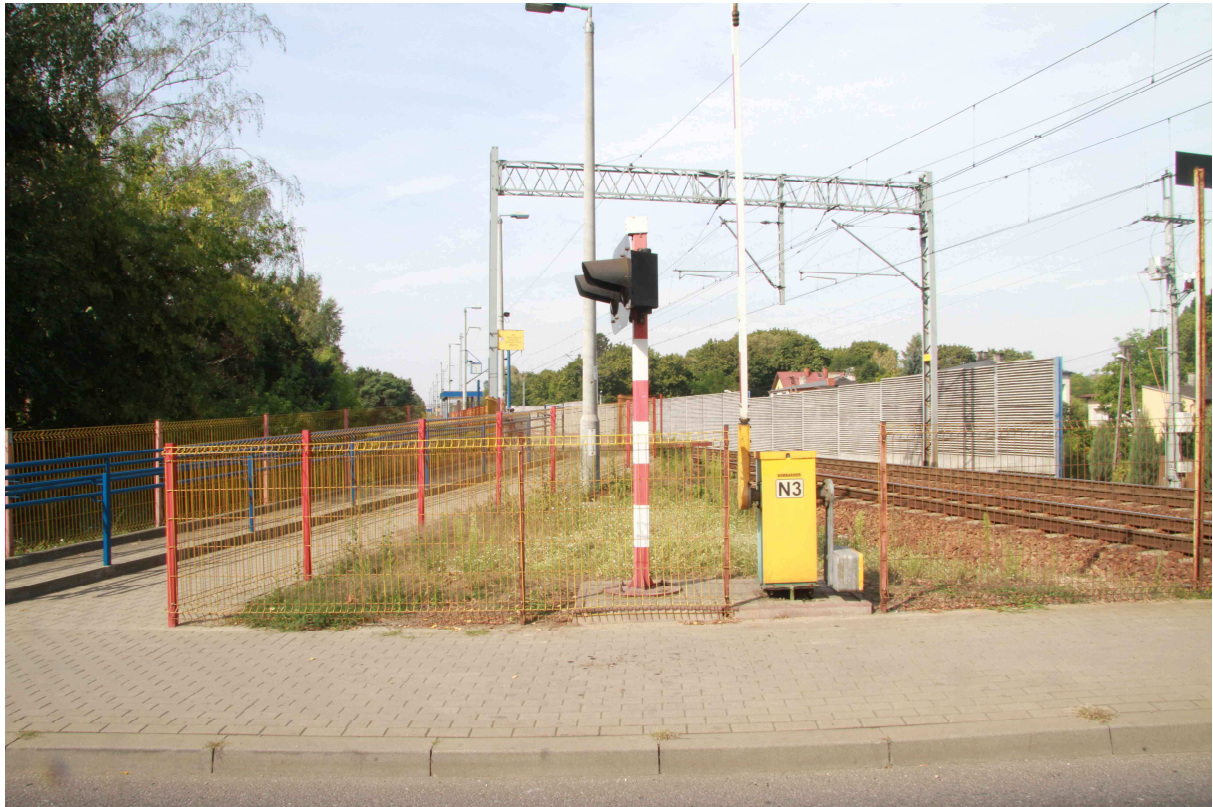
Fot. 8. Widoczność w kierunku Gałkówka z 5 m od szyny skrajnej, strona toru nr 1. (fot. wł. PKBWK)

Warunki widoczności nie spełniają również wymagań określonych w przepisach dla wszystkich przejazdów, dla obserwacji z drogi, z odległości 5 m od skrajnej szyny toru.

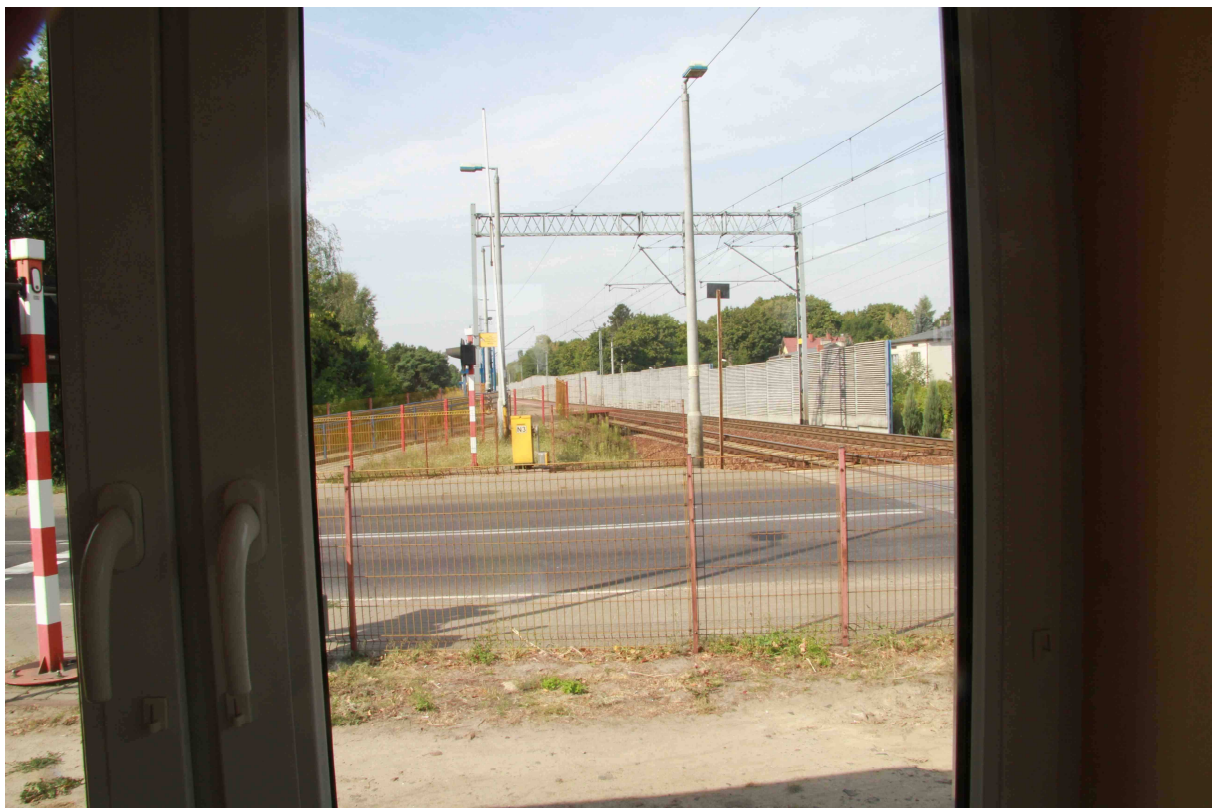
Fot. 9. Widoczność w kierunku Gałkówka z miejsca obsługi urządzeń przejazdowych przez dróżnika. (fot. wł. PKBWK)

Widoczność odcinka zbliżania pociągów od strony Gałkówka dla dróżnika przejazdowego, w tym szczególnie z miejsca obsługi zapór oraz podawania sygnału D8 przez dróżnika przejazdowego, jest znacznie ograniczona przez ogrodzenia, peron i zlokalizowane na nim obiekty, szczególnie gdy na peronie znajdują się podróżni. Widoczność ta jest ograniczona praktycznie do ok. 150 – 200 m, co przy jeździe pociągu z maksymalną dopuszczalną prędkością daje czas widoczności wynoszący ok. 6 s do chwili dojazdu czoła pociągu do przejazdu. Powyższa sytuacja została udokumentowana materiałem video nagrany podczas oględzin miejsca wypadku oraz prób przeprowadzonych przez zespół powypadkowy PKBWK w dniach 28.08 oraz 3.10.2015 r.

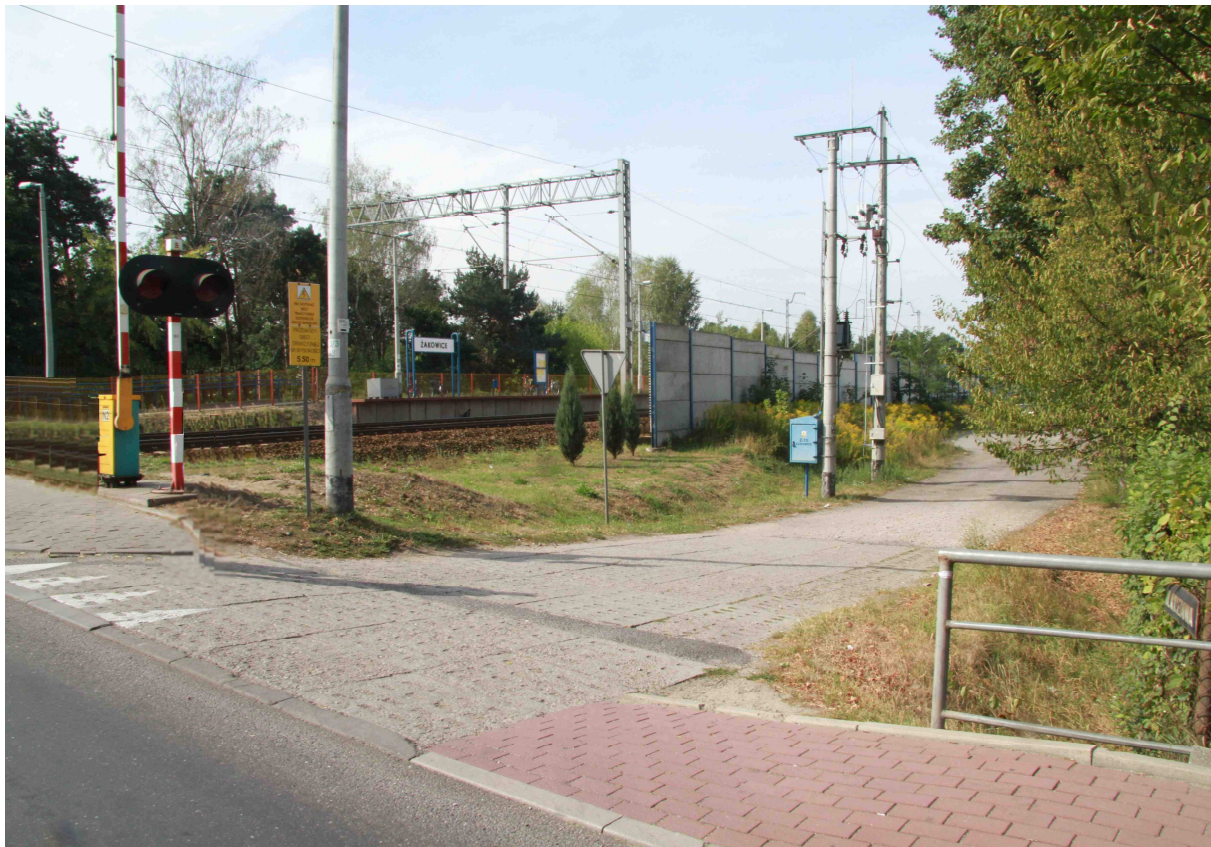
Fot. 10. Widoczność torów w kierunku Gałkówka z linii zatrzymania pojazdów drogowych, strona toru nr 2. (fot. wł. PKBWK)

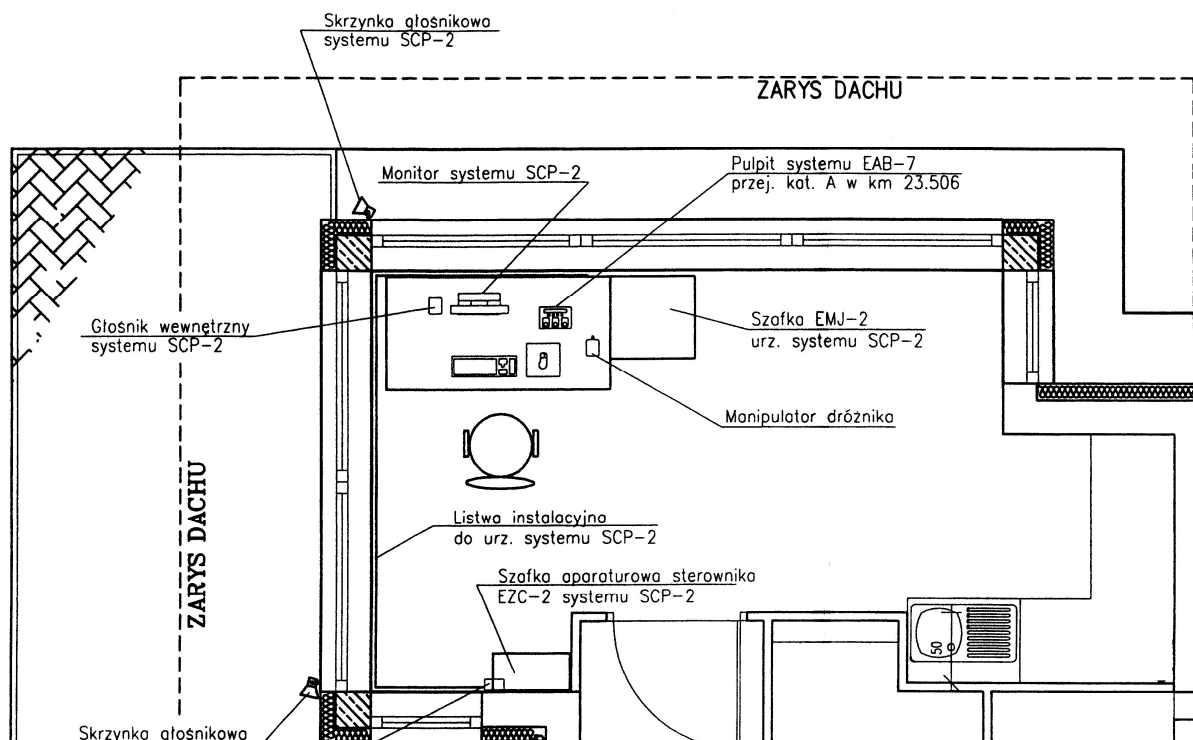
Rys. 2. Fragment arkusza RU1 z dokumentacji powykonawczej.

Rozmieszczenie urządzeń obsługiwanych przez dróżnika przejazdowego i elementów wyposażenia strażnicy, łącznie z miejscem wykonywania czynności przez dróżnika, jest niezgodne z zawartym w dokumentacji powykonawczej („Dokumentacja powykonawcza – Terminal urządzeń SCP na przejez. kat. A wyposażony w urządzenia produkcji BT ZWUS w km. 23,506 linii nr 17”, dokument nr RE07002_3.1,24W_A_084_2a, Bombardier – 3 strony opisu i 9 stron rysunków – arkusz RU1 „Rozmieszczenie aparatury systemu SCP-2 w strażnicy przejazdowej.”).

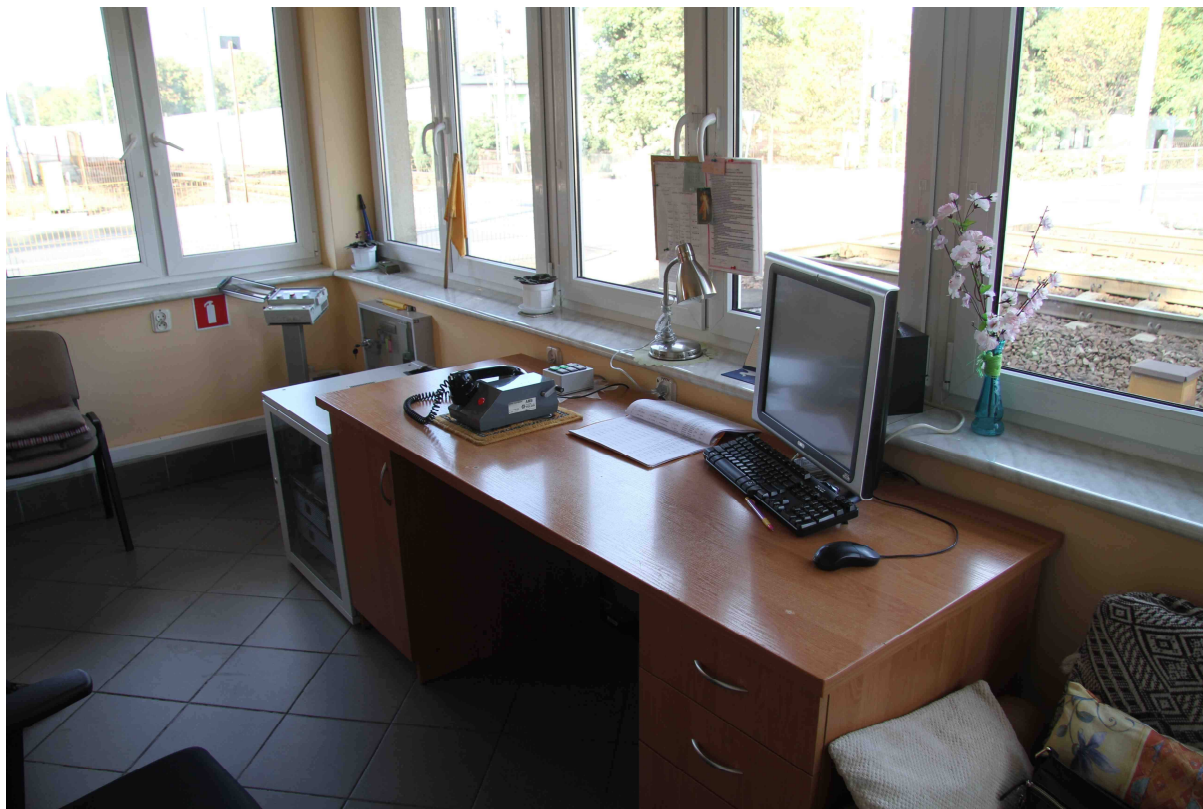
Fot. 11. Widok stanowiska pracy dróżnika na przejeździe nr 9.

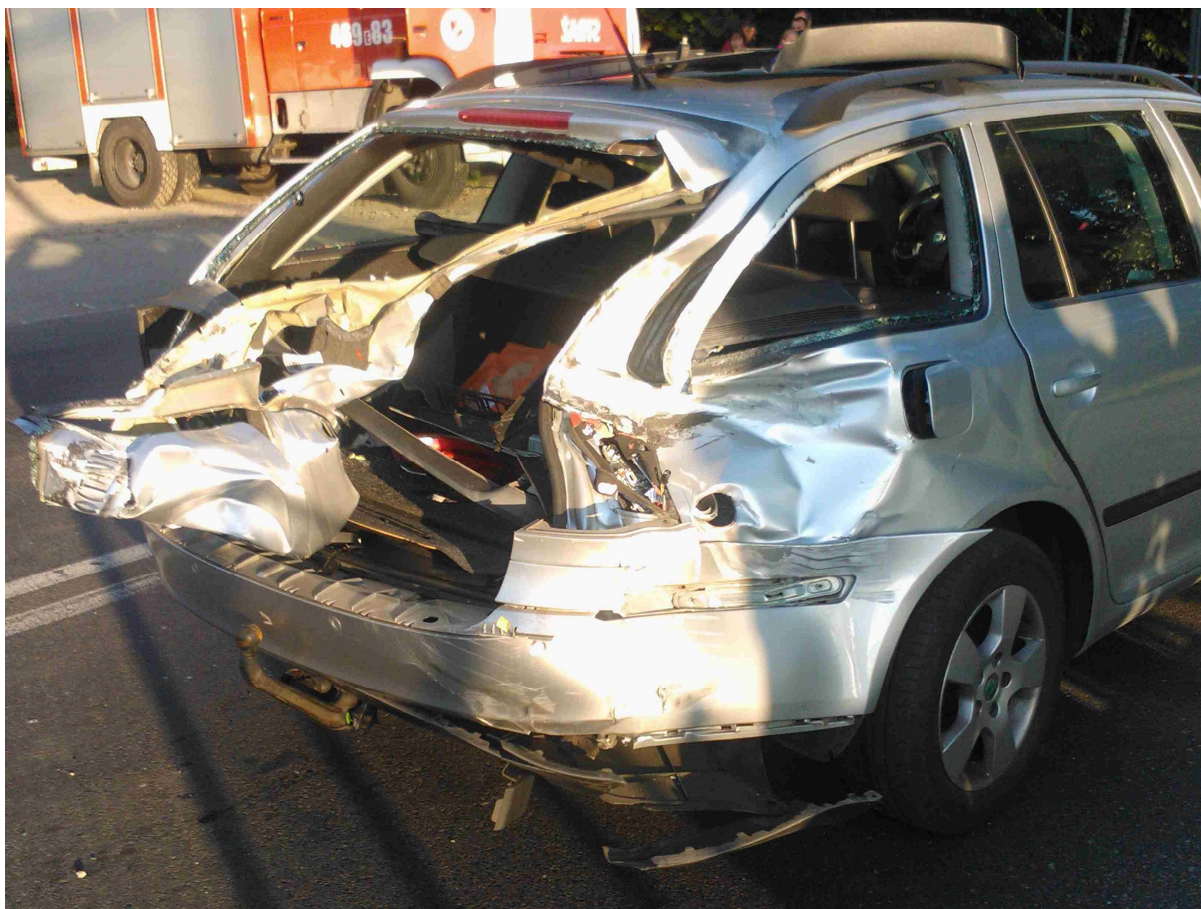
Odnosnie stanu technicznego samochodów osobowych Skoda Octavia oraz Mazda 323, uczestniczących w wypadku, nie ma żadnych przesłanek pozwalających przypuszczać, że przed wypadkiem mogły występować jakiegokolwiek ich niesprawności lub uszkodzenia w obrębie podstawowych układów mających wpływ na bezpieczeństwo jazdy, które mogły mieć jakiegokolwiek wpływ na zaistnienie zdarzenia. Uszkodzenia tych samochodów powstały na skutek działania zewnętrznych sił doraźnych w trakcie wypadku.

Fot. 12. Widok samochodu Skoda Octavia po wypadku.

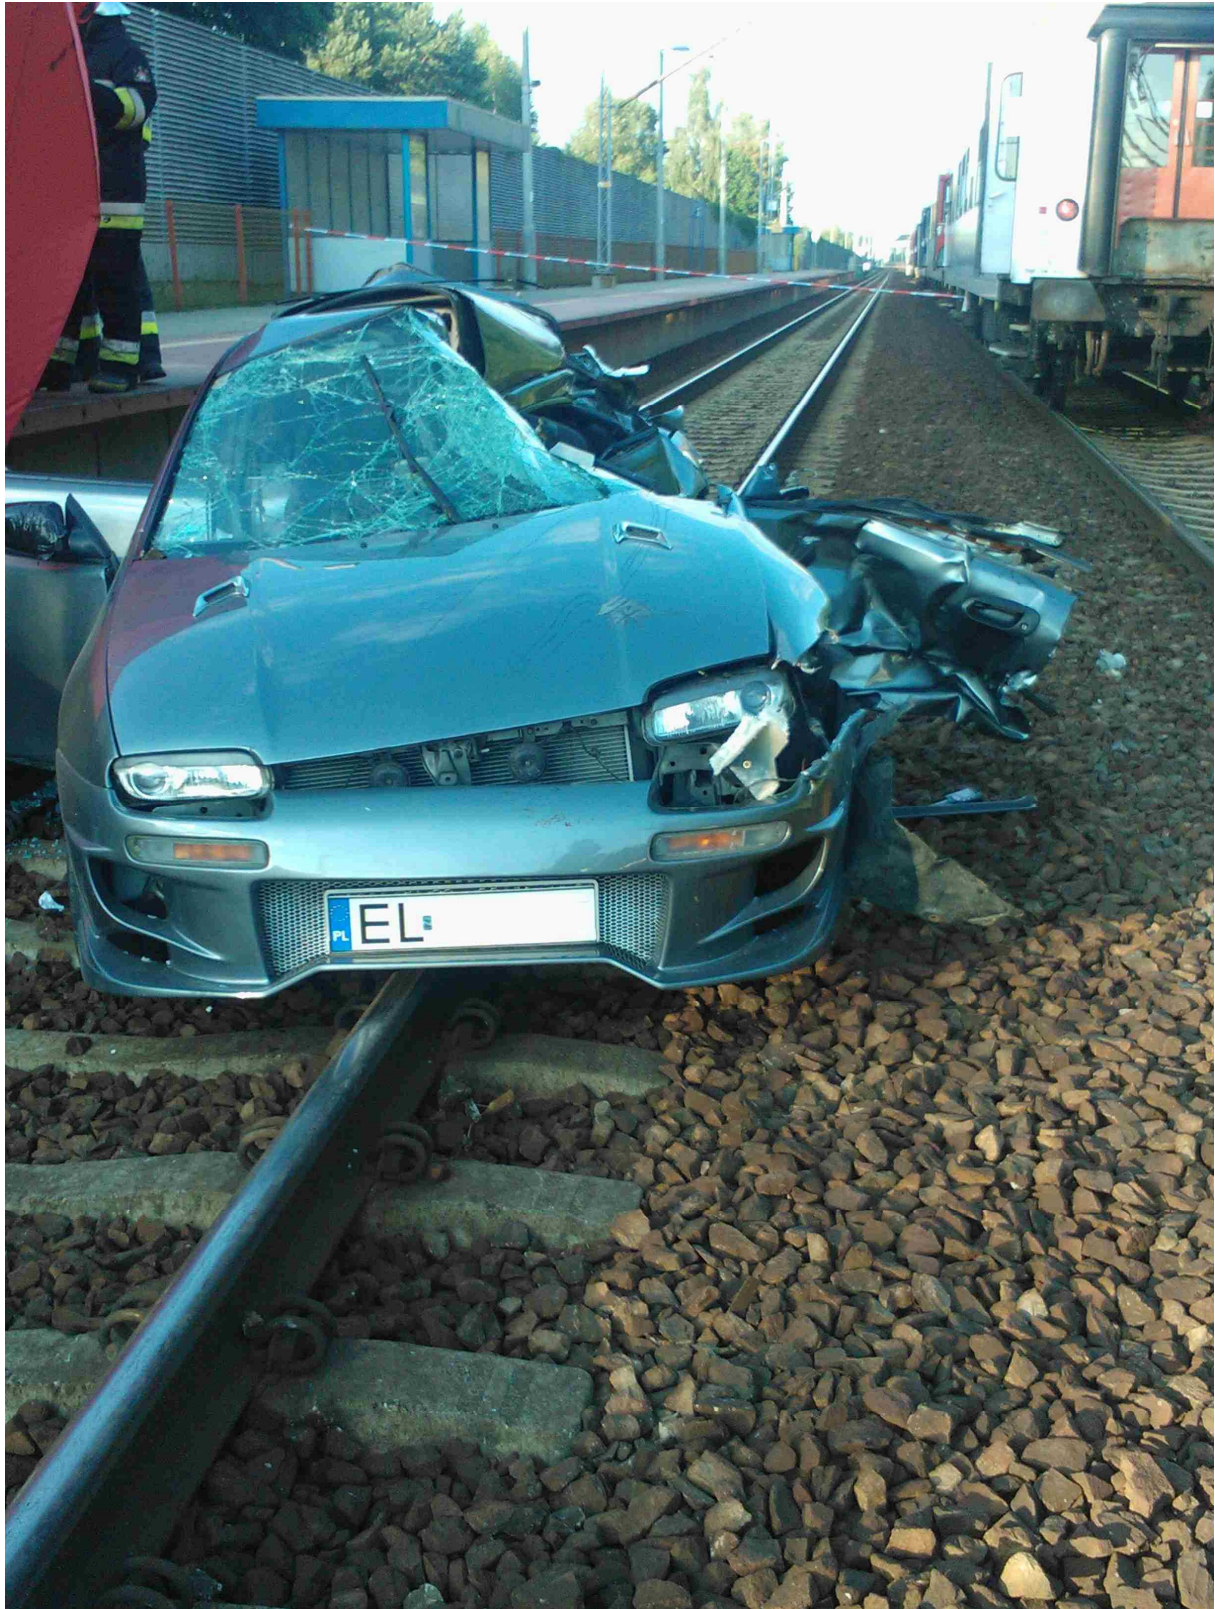
Fot. 13. Widok samochodu Mazda 323 po wypadku i akcji ratowniczej. (mat. PKBWK)
