PAŃSTWOWA KOMISJA BADANIA WYPADKÓW LOTNICZYCH

RAPORT KOŃCOWY

zdarzenie nr: 1833/17

szybowiec SZD-59 Acro, SP-3765

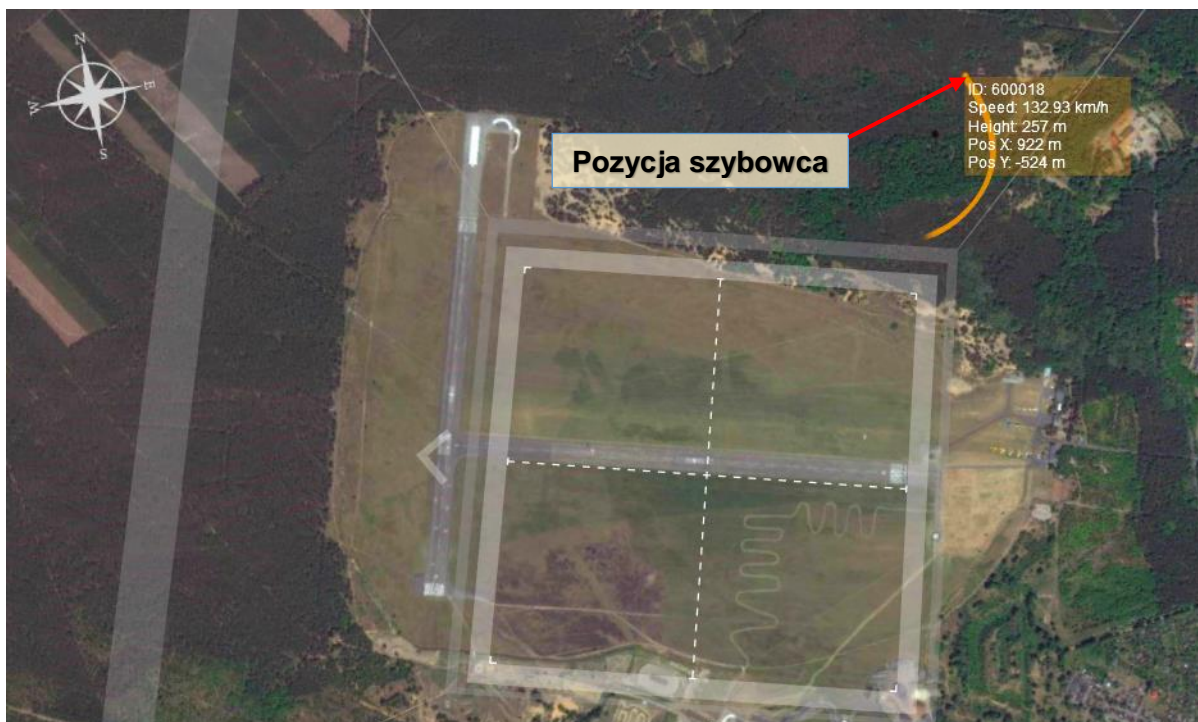
Pilot szybowca SZD-59 Acro, znaki rozpoznawcze SP-3765, po zakończonej konkurencji – programie znanym – skierował szybowiec do kręgu nadlotniskowego (Rys.1). Znajdując się na pozycji z wiatrem z zamiarem lądowania na pasie 10, pilot zredukował prędkość pozostałą po wykonywanych w strefie akrobacji manewrach.

Rys. 1 Pozycja szybowca po zakończeniu strefy akrobacji [źródło: PHMD]

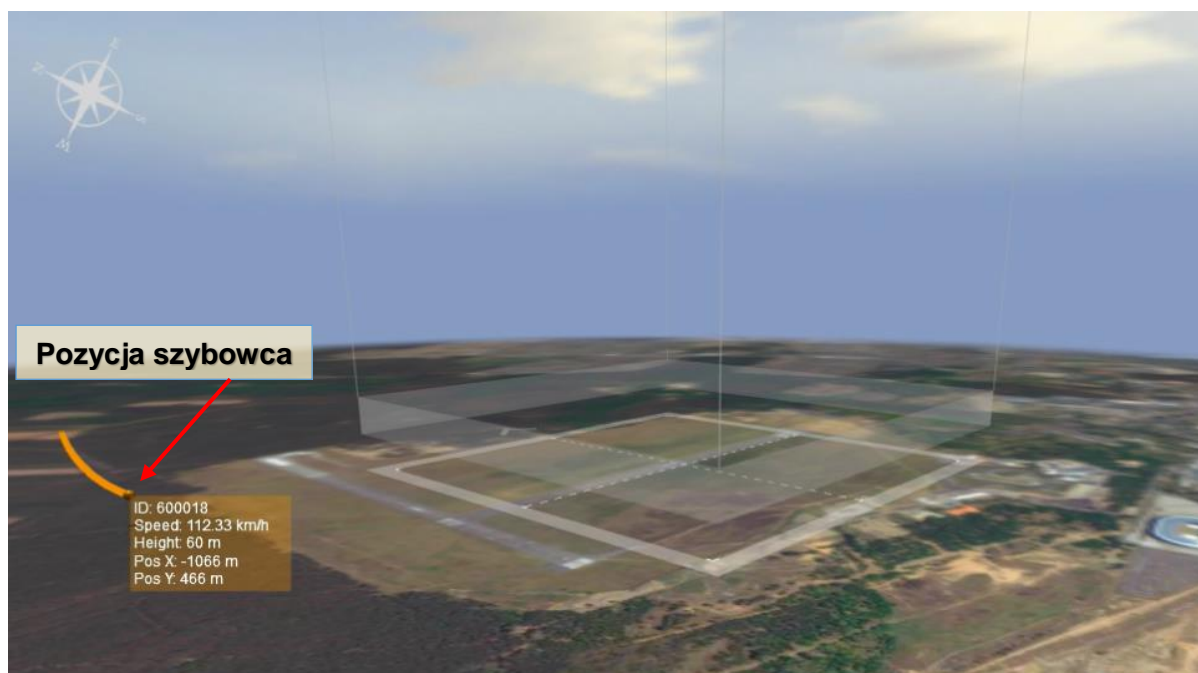
turbulencje pomiędzy trzecim i czwartym zakrętem. Prędkość wskazywana przez elektroniczny system pomiaru wysokości PHMD (*Poznan Height Measuring Device*) w chwili zakończenia strefy akrobacji i wlotu w krąg nadlotniskowy wynosiła 132 km/h. Pilot wypuścił podwozie i rozpoczął trzeci zakręt na wysokości ok. 200 m. Zakręt czwarty rozpoczął na wysokości 60 m, znajdując się nad krawędzią lasu (Rys. 2).

Rys. 2 Parametry lotu szybowca w czwartym zakręcie [źródło: PHMD]

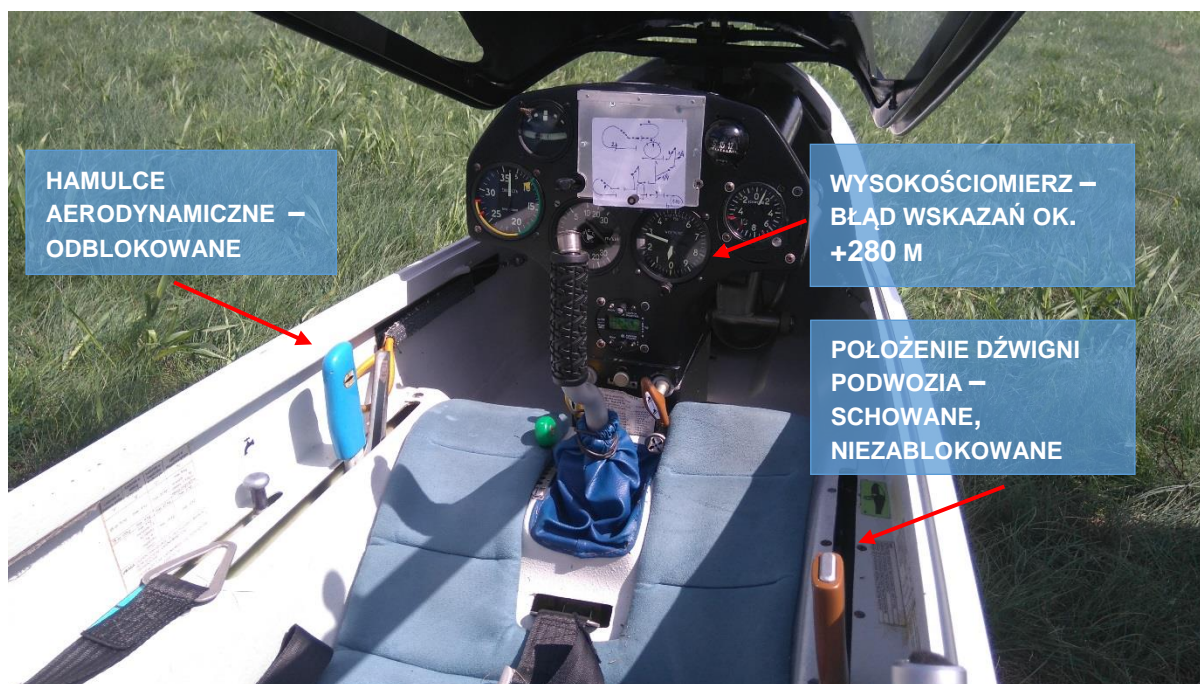
Szybowiec przyziemił twardo, prawdopodobnie w konfiguracji na dwa punkty lub w kolejności ogon – podwozie główne, o czym mogą świadczyć duże zniszczenia w rejonie kółka ogonowego. W miejscu pierwszego kontaktu szybowca z ziemią nastąpiło oddzielenie się steru kierunku od statecznika pionowego. Następnie doszło do złożenia się podwozia głównego i dobieg szybowca zakończył się około 200 m dalej w kierunku lądowania ze schowanym podwoziem (Rys. 3). W konsekwencji twardego lądowania szybowiec uległ licznym uszkodzeniom.

Rys. 3 Widok kabiny pilota po lądowaniu

Do zderzenia doszło prawdopodobnie w konfiguracji na dwa punkty lub w kolejności ogon – podwozie główne, z dużą prędkością postępową. Dźwignia podwozia głównego po zdarzeniu znajdowała się w położeniu schowane, niezablokowane, a wysokościomierz wskazywał wartość +280 m (Rys. 3).

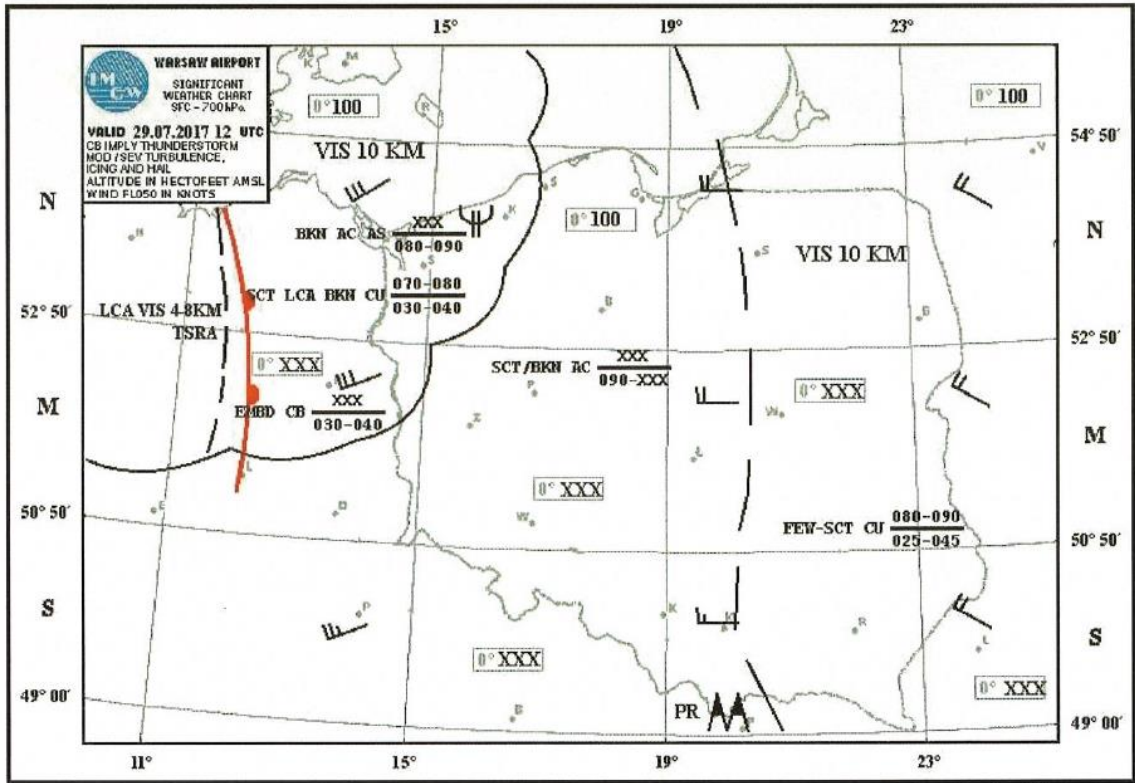
Przedstawiona została także prognoza obszarowa istotnych zjawisk pogody w formie graficznej (Rys. 4).

Rys. 4 Significant z dnia 29.07.2017 na godzinę 12 UTC [źródło: IMGW-PIB]

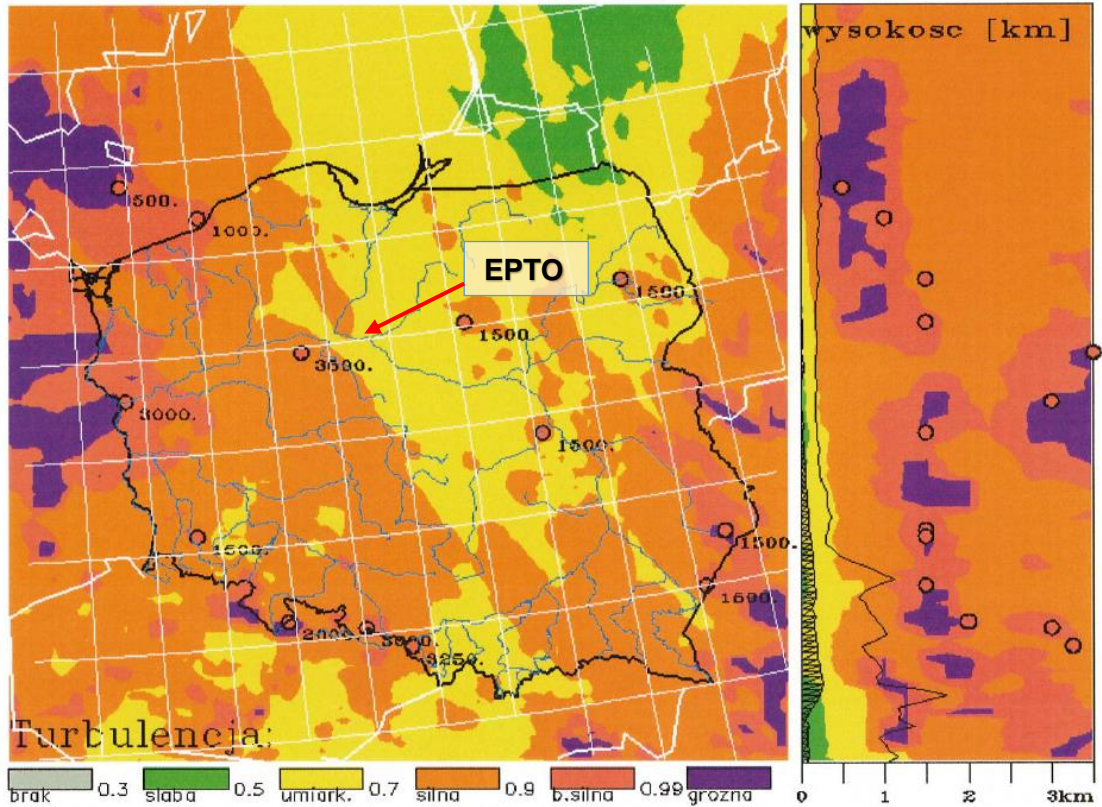
Na podstawie prędkości wiatru, gradientu (pionowego i poziomego) wiatru oraz stabilności atmosfery, przedstawiona została prognoza intensywności turbulencji (Rys. 5) według modelu IMGW na dzień zdarzenia.

Rys. 5 Potencjal turbulencji dla małych statków powietrznych od gruntu do 3 km [źródło: IMGW-PIB]

Intensywność turbulencji określona jest w skali barw, która mieści się pomiędzy 0 (brak) do 1 (groźna) i jednocześnie stanowi wielkość, którą można interpretować jako prawdopodobieństwo wystąpienia turbulencji.

Biorąc pod uwagę powyższe warunki, potencjał turbulencyjny w obszarze lotniska Toruń (EPTO) w dniu zdarzenia można określić jako umiarkowany do silnego, co miało wpływ na przebieg i zaistnienie zdarzenia.

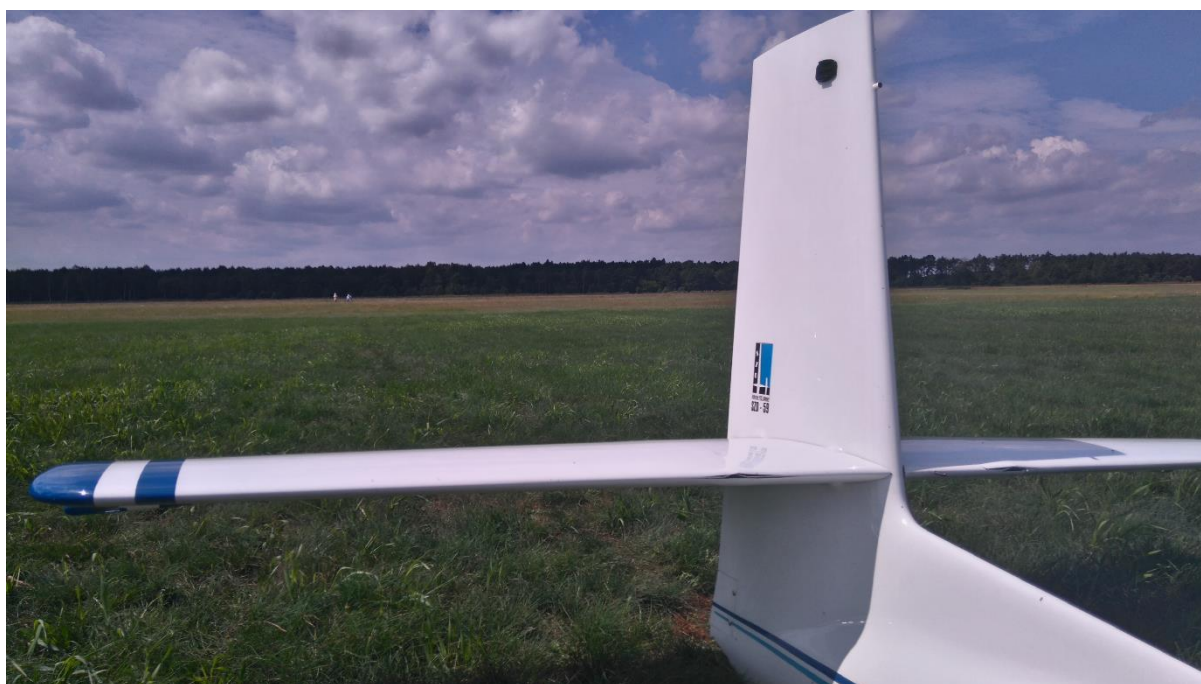
Zdarzenie nastąpiło w trakcie podejścia do lądowania na pasie trawiastym lotniska Aeroklubu Pomorskiego (EPTO). Lotnisko oddalone jest od miasta Toruń o ok. 3 km w kierunku zachodnim, elewacja wynosi 50 m. Od strony północnej i zachodniej otoczone jest lasem wysokopiennym. Podejście wykonywane było na kierunku 10. Szybowiec twardo przyziemił za poprzeczną drogą utwardzoną, na skraju pasa trawiastego (Rys. 6 i 7).

Rys. 7 Miejsce zdarzenia – widok w kierunku przeciwnym do kierunku lądowania

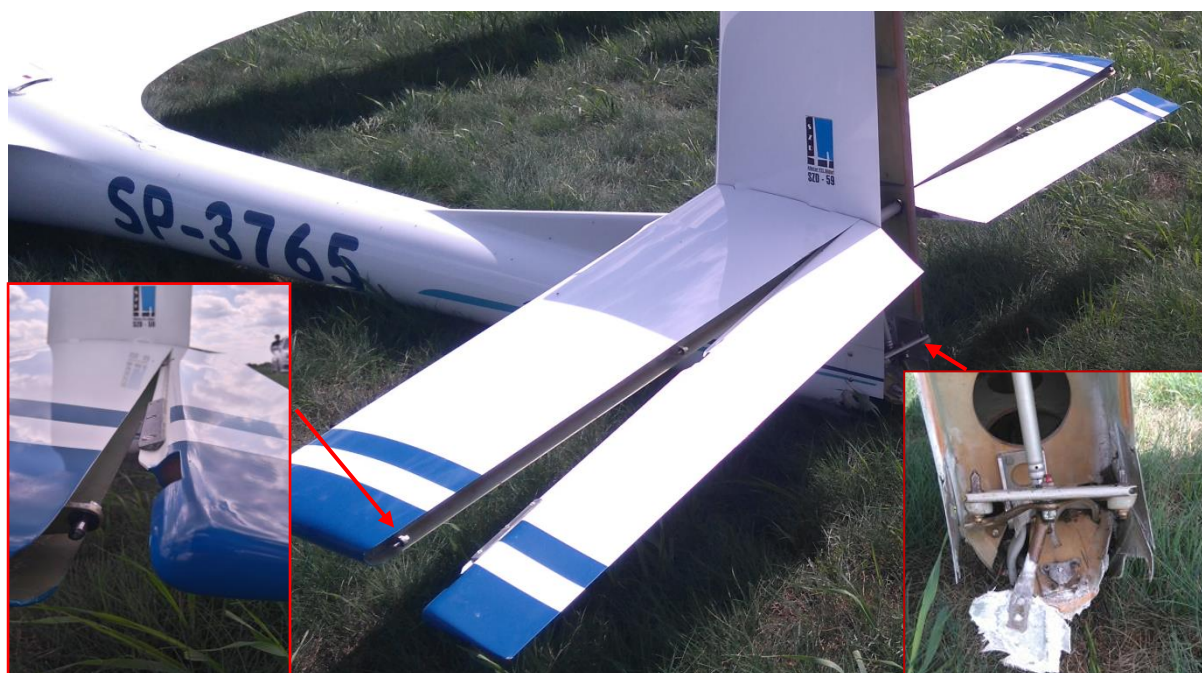
Uszkodzony został ogon w rejonie kółka tylnego oraz urwany został ster kierunku wraz z mocowaniem. Obydwie połówki statecznika poziomego uległy złamaniu na wewnętrznym zębrze podpierającym dźwigar rurowy (Rys. 8 i 9).

Rys. 8 Uszkodzenia szybowca – zniszczone mocowanie steru wysokości i steru kierunku

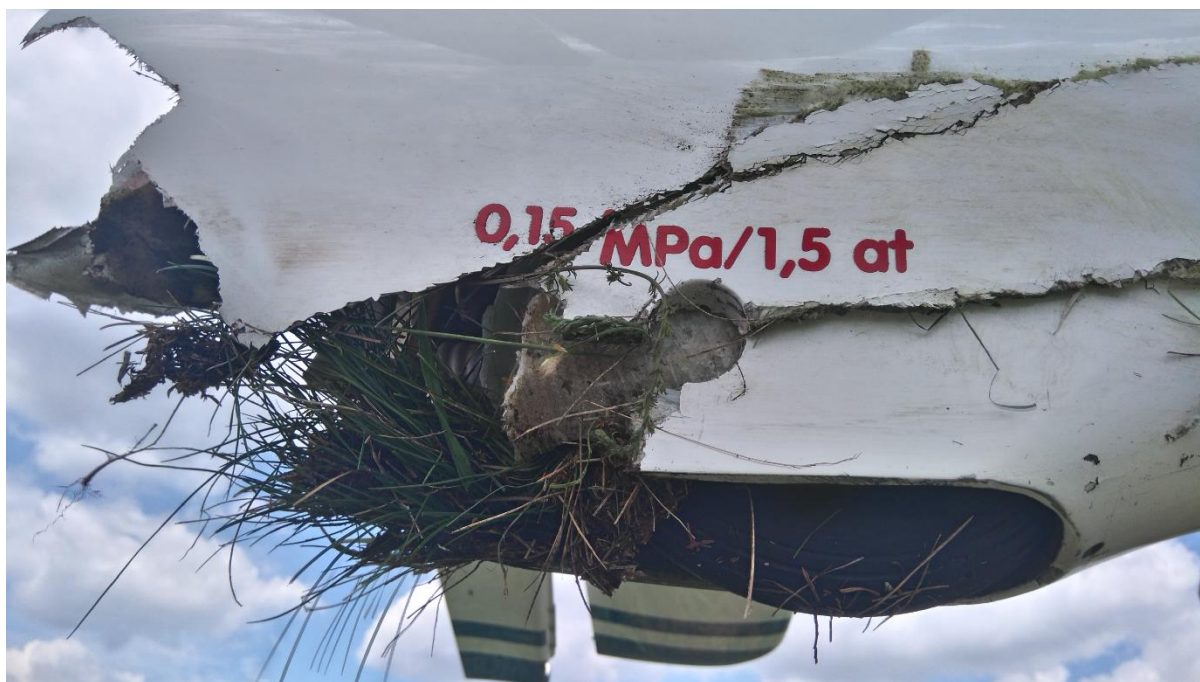
Rys. 9 Uszkodzenia szybowca – widoczne zniszczenia w rejonie kółka ogonowego

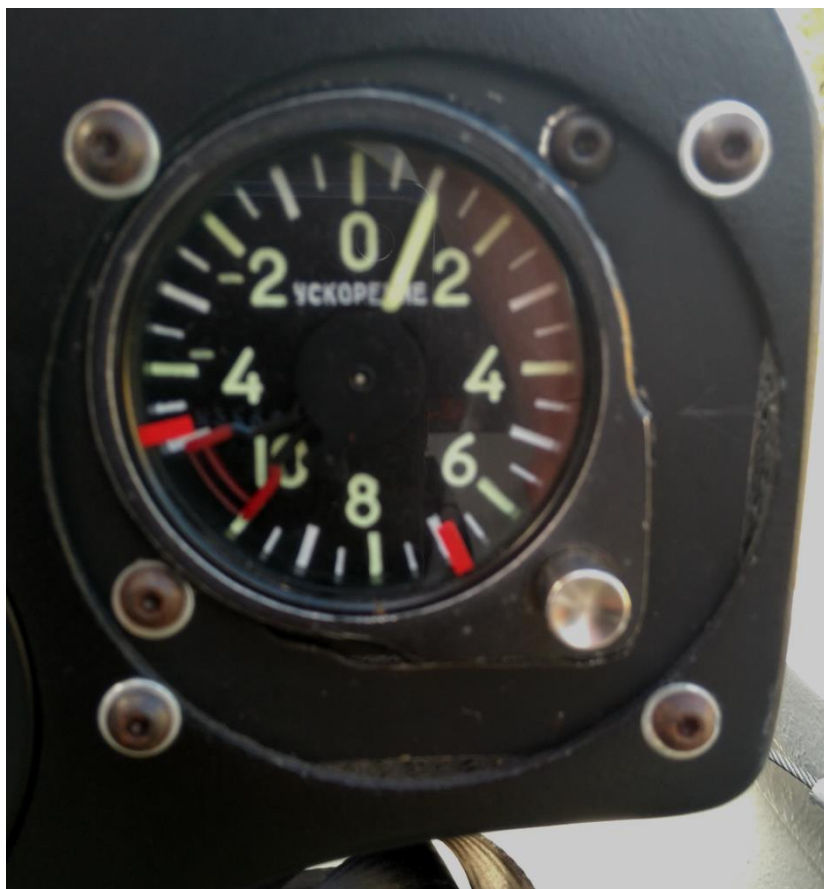
Twarde przyziemienie szybowca wywołało znaczne impulsowe przeciążenie (Rys. 10), stwarzając wysokie ryzyko utraty zdrowia przez pilota. Przejęcie energii zderzenia przez tylną część kadłuba z ziemią przyczyniły się do zminimalizowania uszkodzeń w obrębie kabiny pilota.

Rys. 10 Przeciążeniomierz – wskazania po zdarzeniu

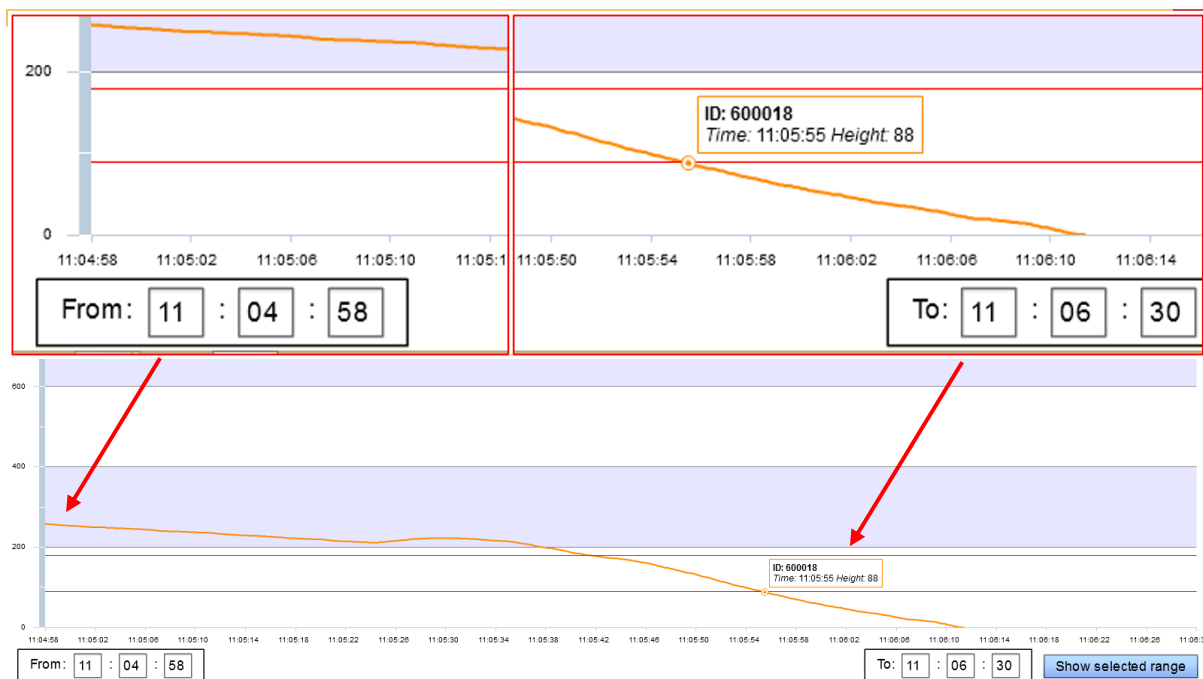
Rys. 11 Zapis rejestratora od momentu zakończenia strefy akrobacji z zaznaczeniem ostatniej fazy lotu
[źródło: PHMD]
