PAŃSTWOWA KOMISJA BADANIA WYPADKÓW KOLEJOWYCH
Ministerstwo Spraw Wewnętrznych i Administracji

RAPORT Nr PKBWK 04/2021

**z badania poważnego wypadku kategorii A20
zaistniałego 18 sierpnia 2020 r. o godzinie 07:29
szlak Nisko – Rudnik nad Sanem, tor nr 1,
przejazd kolejowo-drogowy kategorii C w km 119,080
linia kolejowa nr 68 Lublin Główny - Przeworsk**

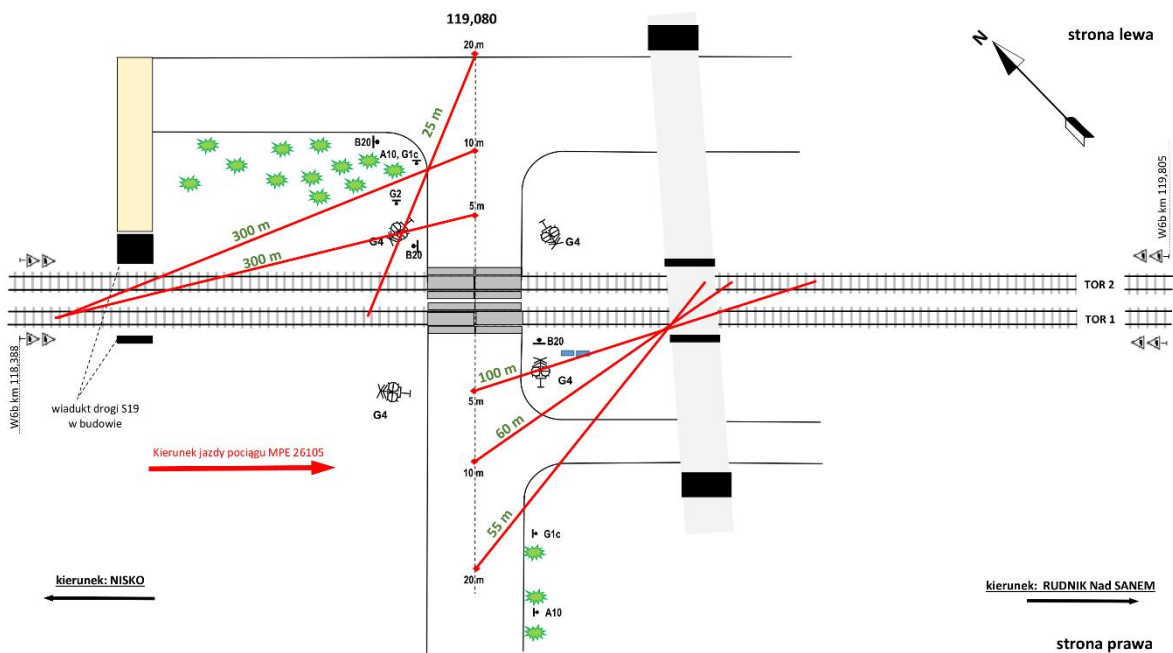
Rysunek 2 - Trójkąty widoczności na przejeździe kolejowo-drogowym

Kolorem czerwonym oznaczono widoczności dla kierunku, z którego jechał samochód ciężarowy.

warunki rzeczywiste [m]		warunki wymagane [m]	
strona L	70		60
strona P	nie wpisano		60

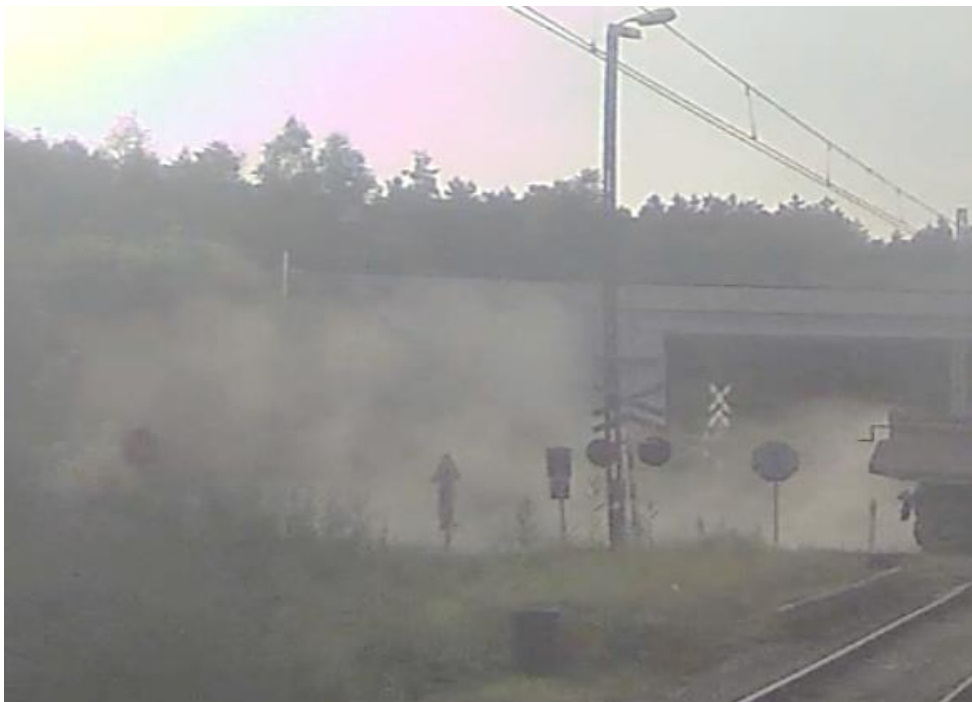
- zanieczyszczenie drogi i przejazdu materiałem sypkim o grubości ok. 2-5 cm powodujące utrudnienia w poruszaniu się pojazdów drogowych, duże zapylenie utrudniające widoczność ze strony drogi i toru.

Zdjęcie 2 – Zapylenie drogi o godz. 07:29 dnia 18.08.2020 r. w czasie zaistnienia poważnego wypadku - źródło: monitoring z pojazdu kolejowego.

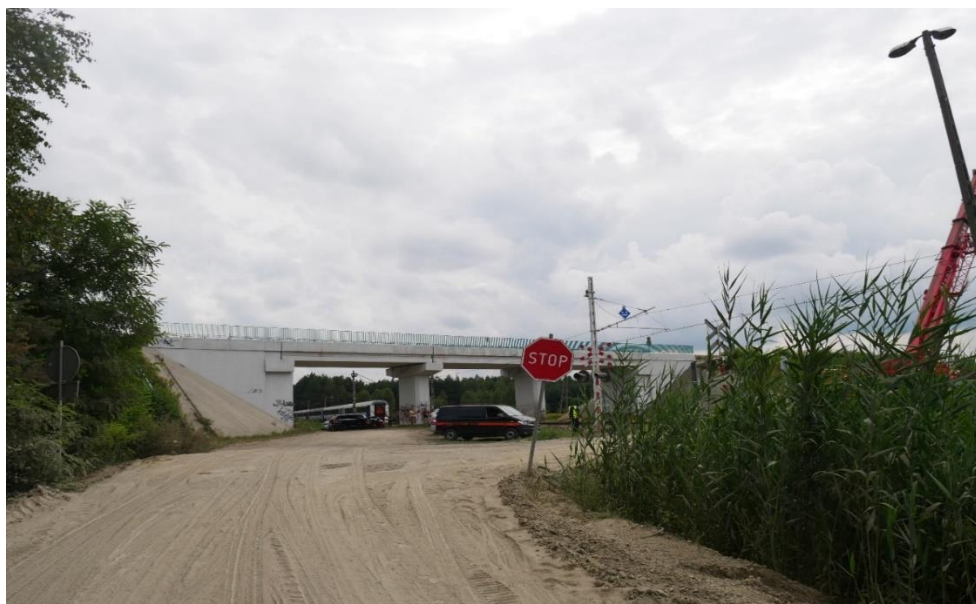
Zdjęcie 4 - Widoczność z drogi dojazdowej z lewej strony przejazdu z 60 m – źródło: dokumentacja PKBWK, zdjęcie z dnia wypadku

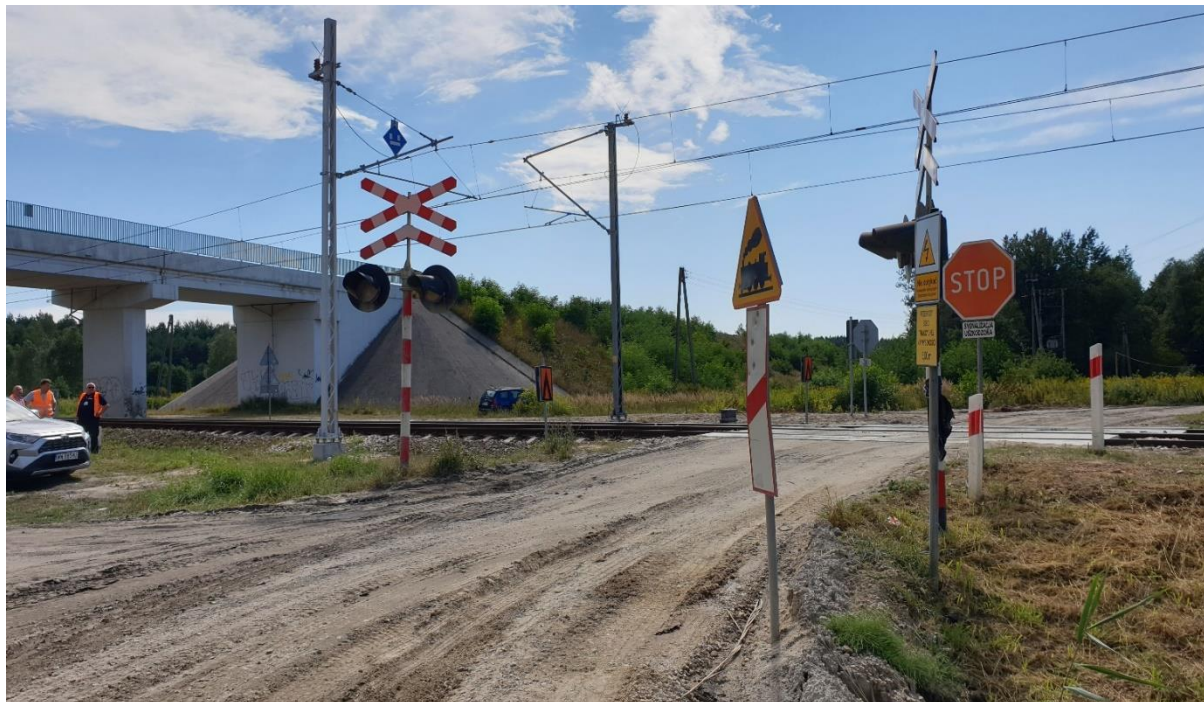
Zdjęcie 5 - Widoczność z drogi dojazdowej z lewej strony przejazdu – widoczność sygnalizatora drogowego SSP – źródło: dokumentacja PKBWK, zdjęcie z dnia wypadku

4. Poprawić widzialność sygnalizatorów z lewej strony przejazdu, tak aby były one prawidłowo widoczne dla kierujących pojazdami drogowymi zbliżającymi się do przejazdu kolejowo-drogowego.

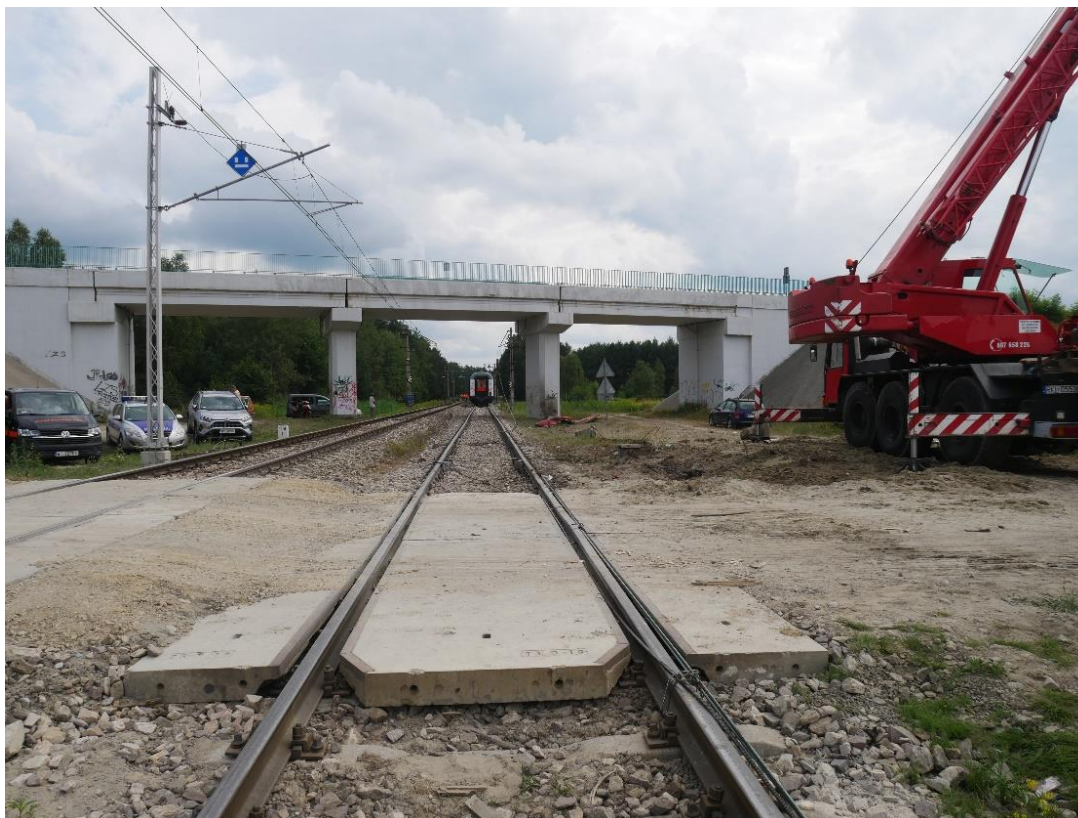
Zdjęcie 6 – Nawierzchnia od strony lewej przejazdu – źródło: dokumentacja PKBWK, zdjęcie z dnia wypadku

3. Poprawić stabilność płyt przejazdowych przejazdu – płyty przejazdowe (np. z lewej strony przejazdu) poruszają się pod przejeżdżającymi samochodami ciężarowymi.

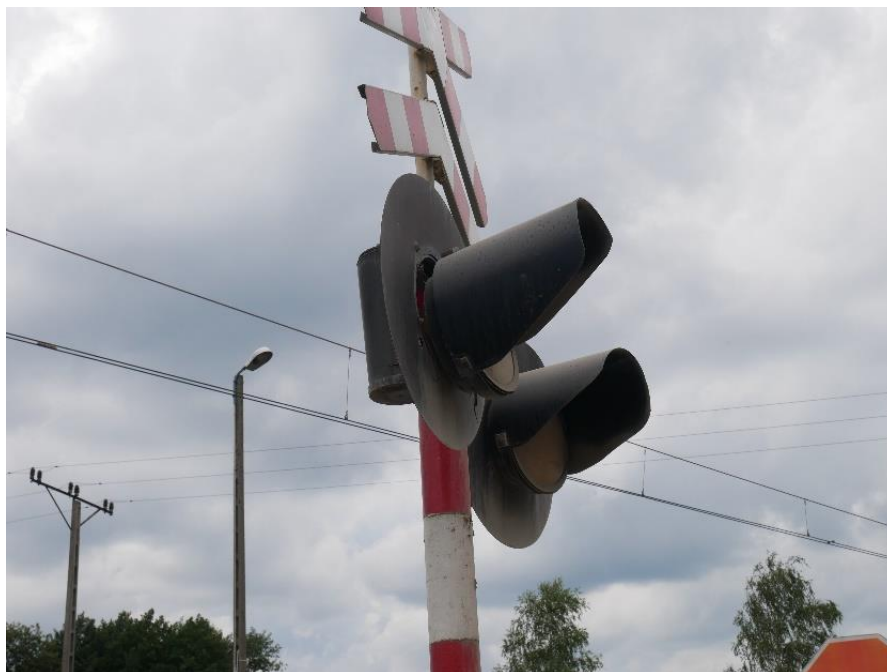
Zdjęcie 7 – Niewłaściwie ustawione i uszkodzone komory sygnalizatora drogowego od strony lewej przejazdu słabo widoczne dla kierowcy samochodu ciężarowego – źródło: dokumentacja PKBWK, zdjęcie z dnia wypadku

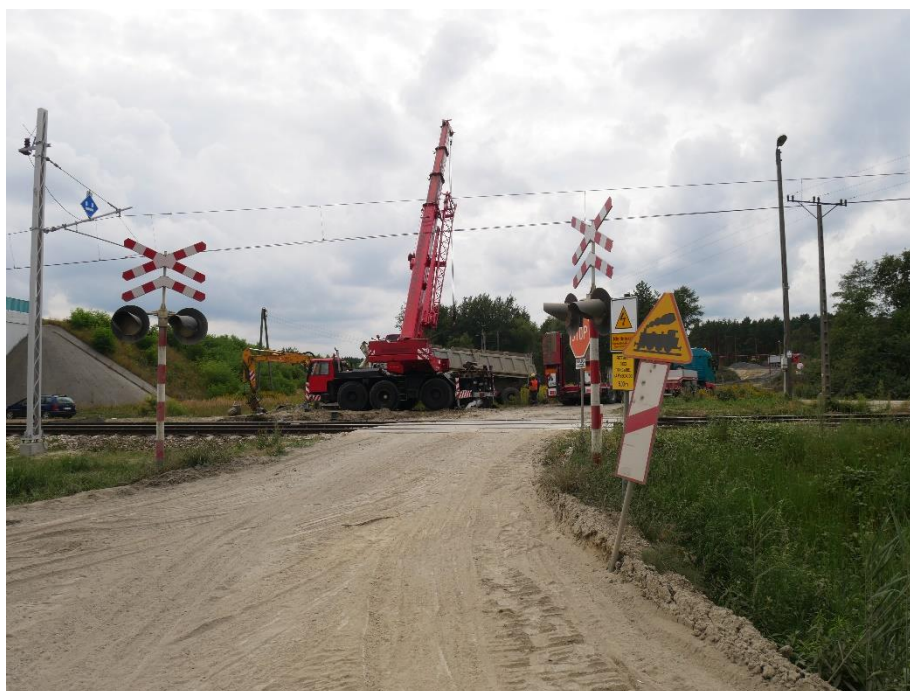
Zdjęcie 8 - Sygnalizatory drogowy od strony lewej przejazdu słabo widoczne dla kierowcy samochodu ciężarowego – źródło: dokumentacja PKBWK, zdjęcie z dnia wypadku

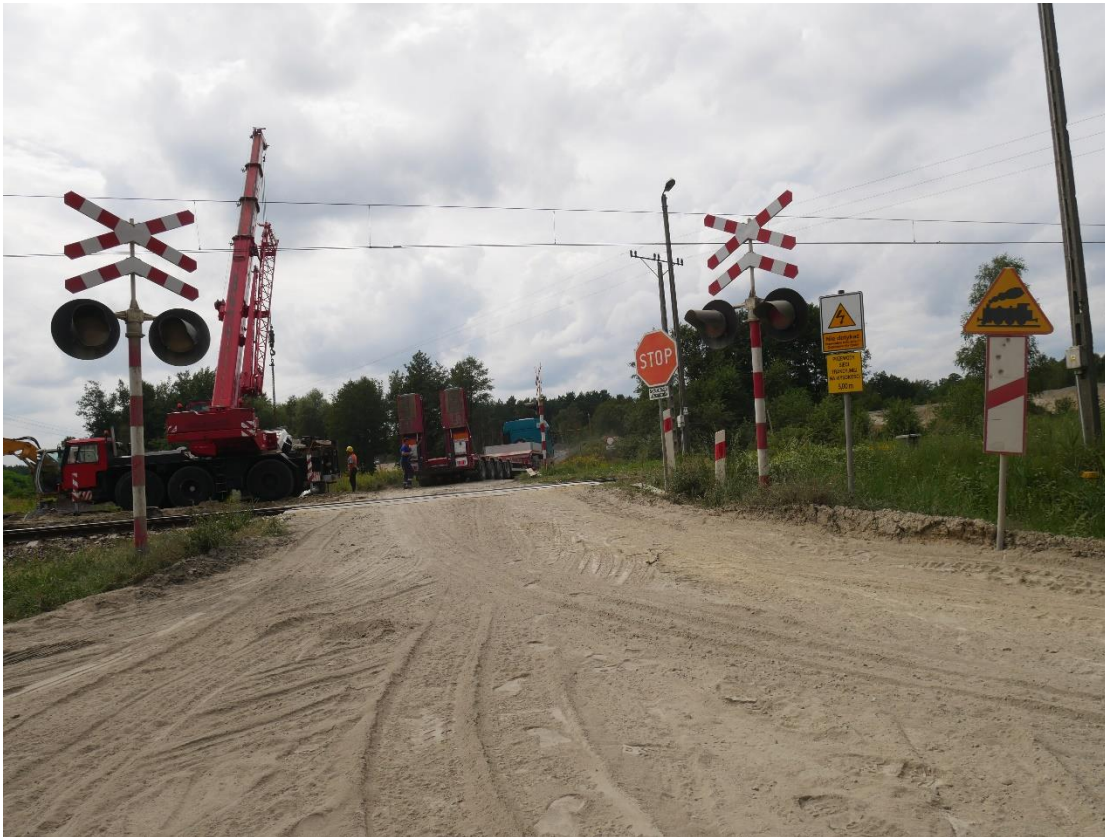
- czas przekroczenia przejazdu przez samochód ciężarowy oraz utrudniające ruszenie pojazdów drogowych po zatrzymaniu się przed przejazdem
- brak dostatecznej znajomości warunków miejscowych, pierwszy dzień pracy uszkodzonego w rejonie budowy wiaduktu W8-11 w ciągu drogi S-19
 - kontynuowanie jazdy przez kierowcę samochodu ciężarowego pomimo podawanego sygnału dźwiękowego Rp1 „Baczność” w sposób ciągły przez maszynistę pociągu MPE26105
 - niewystarczające utrzymanie dróg dojazdowych do przejazdu, zanieczyszczanych przez samochody ciężarowe wyjeżdżające i wjeżdżające z i na teren budowy (zdj. 3, zdj. 9).

Zdjęcie 9- Widok z drogi dojazdowej od strony lewej przejazdu – źródło: dokumentacja PKBWK, zdjęcie z dnia zdarzenia

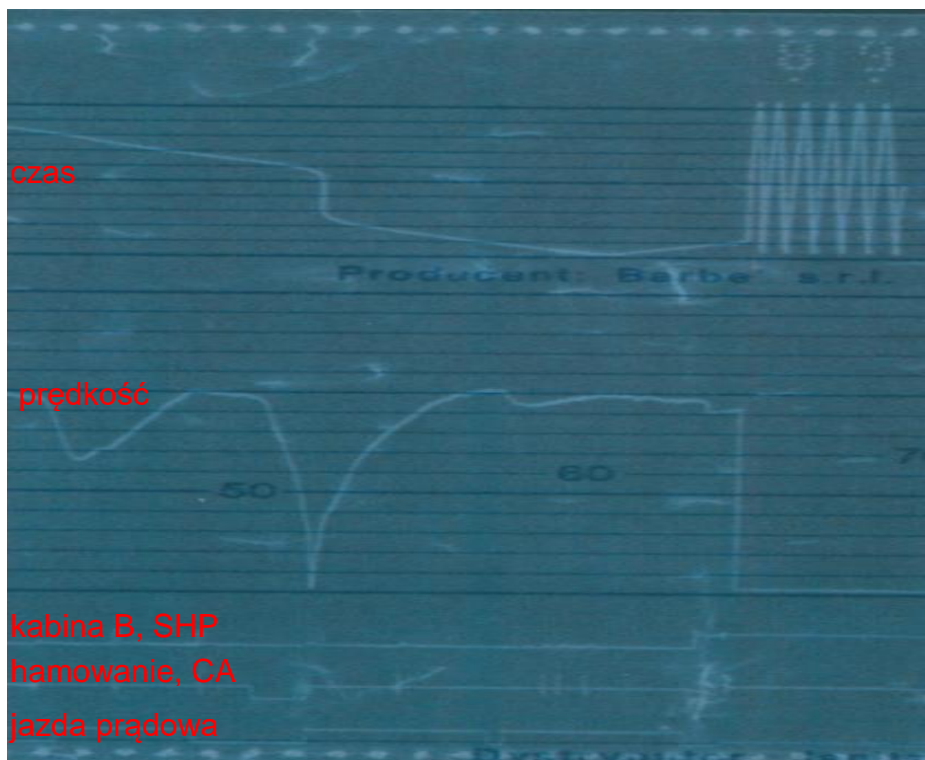
Na całym analizowanym odcinku nastąpiło kilkakrotne wzbudzenie urządzeń czujności SHP i CA z każdorazowym użyciem przycisku czujności przez maszynistę.

Zdjęcie 10 – Zdjęcie taśmy prędkościomierza rejestrującego lokomotywy

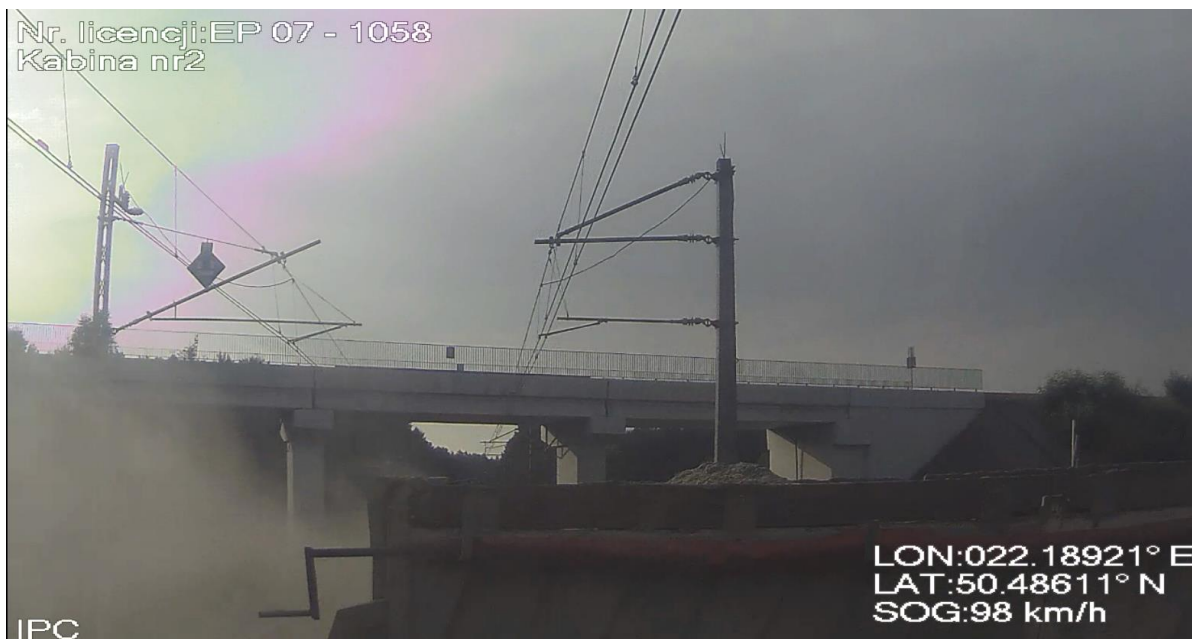
Maszynista zauważył zbliżający się samochód ciężarowy, który nie zatrzymał się przed przejazdem. Widząc, że samochód kontynuuje jazdę, ponownie podał sygnał „Baczność” i gdy samochód nie zatrzymał się w bezpiecznym miejscu, gdy czoło pociągu znajdowało się ok. 125 m przed osią przejazdu maszynista wdrożył nagłe hamowanie. W wyniku wdrożenia hamowania prędkość pociągu zmalała z 98 do 92 km/h przed uderzeniem lokomotywy w samochód ciężarowy.

Zdjęcie 12 – Uderzenie lokomotywy w samochód
