**RAPORT Nr PKBWK 01/2022**

**z postępowania w sprawie poważnego wypadku kolejowego  
zaistniałego w dniu 04 kwietnia 2021 r. o godz. 09:10  
na szlaku Oborniki Wielkopolskie – Rogoźno Wielkopolskie, w torze nr 1,  
przejazd kolejowo-drogowy kategorii D  
w km 30,453 linii kolejowej nr 354 Poznań Główny POD – Pila Główna**

obszar zarządcy infrastruktury kolejowej PKP PLK S.A. Zakład Linii Kolejowych w Poznaniu

**WARSZAWA, dnia 23.02.2022 r.**

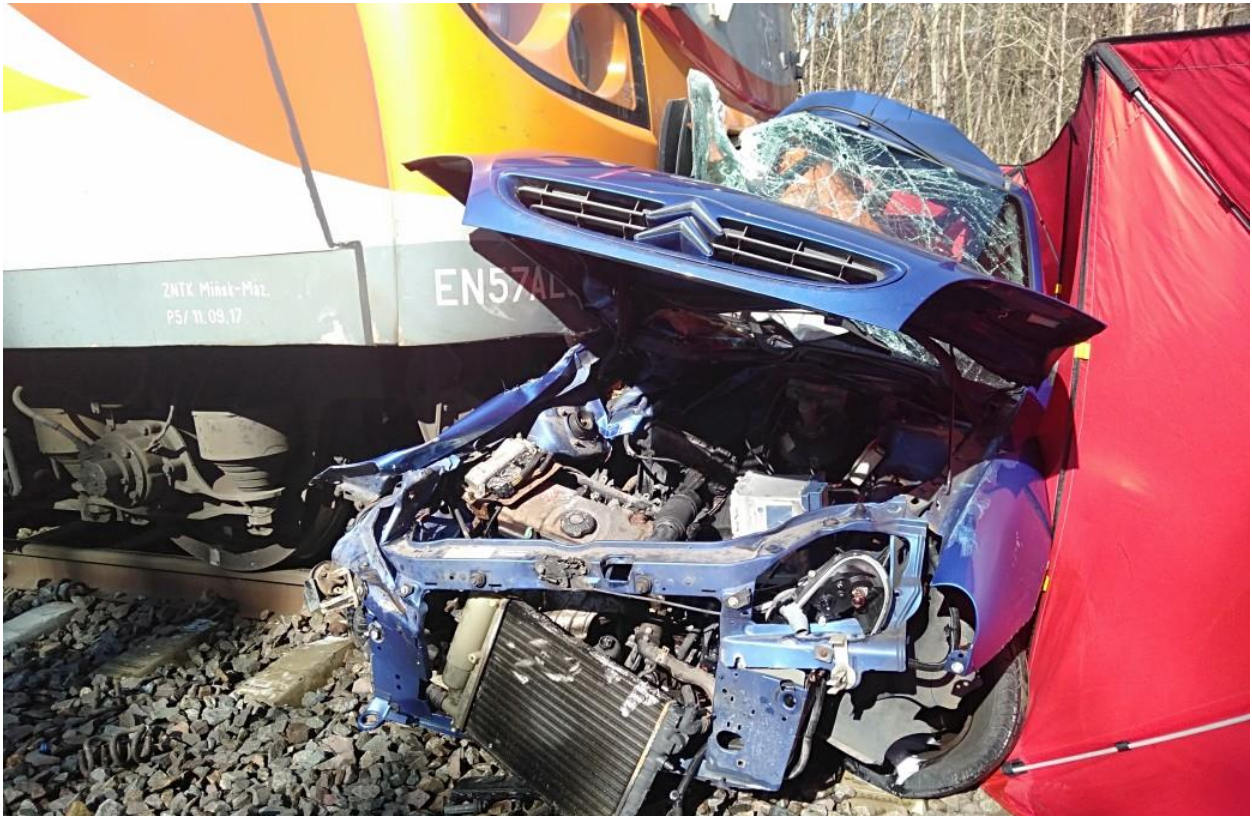
Zdjęcie 1. Obraz skutków zdarzenia (źródło: PKBWK)

Zakres uszkodzeń pojazdu kolejowego EN57ALc-2207 uniemożliwił dalszą jazdę. W pojeździe uszkodzone zostały: sprzęg, zgarniacz czołowy, sprzęg hamulcowy, laminaty czołownicy oraz zbity został lewy reflektor.

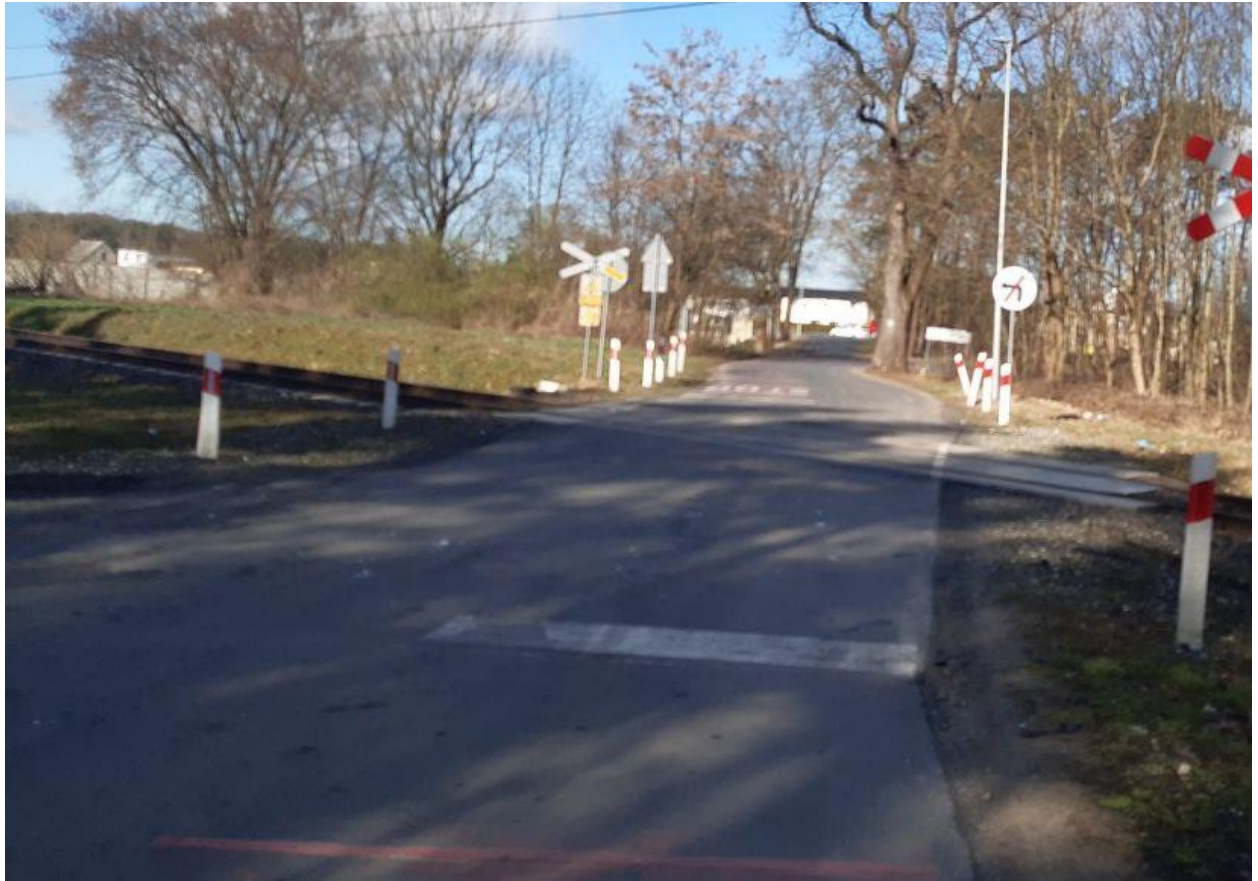
Zdjęcie 2. Widok miejsca zdarzenia (źródło: PKBWK)

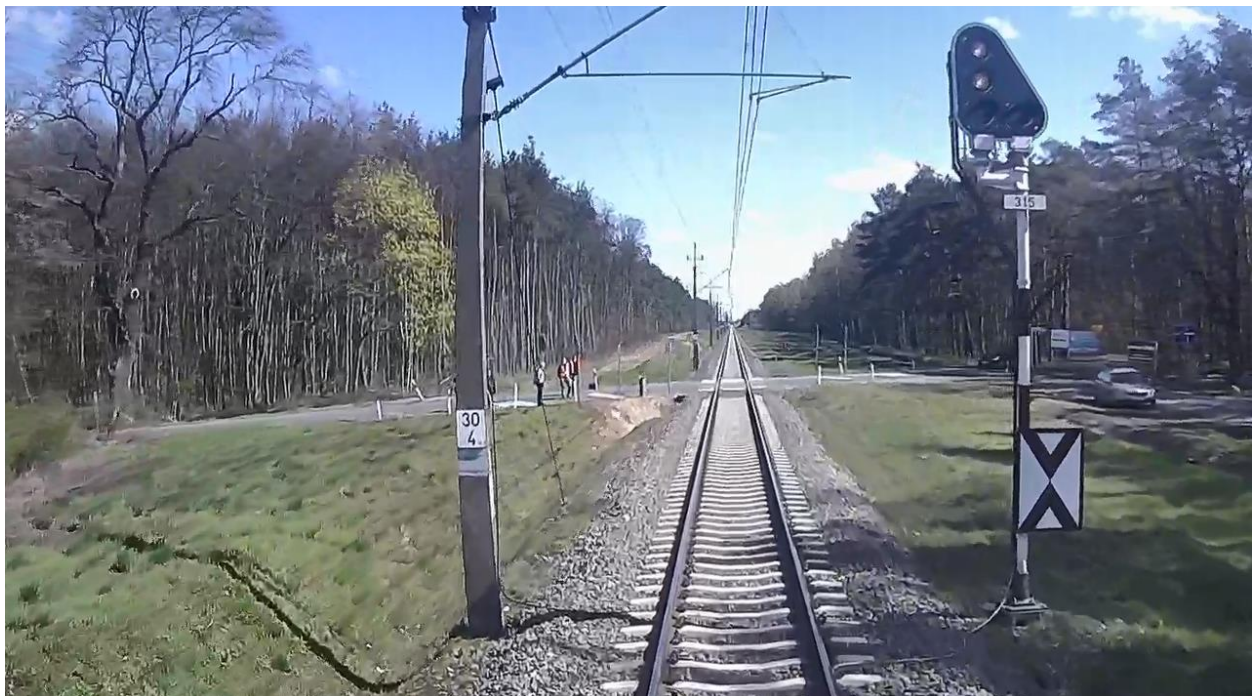
Zdjęcie 3. Widok przejazdu kolejowo-drogowego z kabiny pojazdu kolejowego z kierunku jazdy pociągu (źródło: PKBWK)

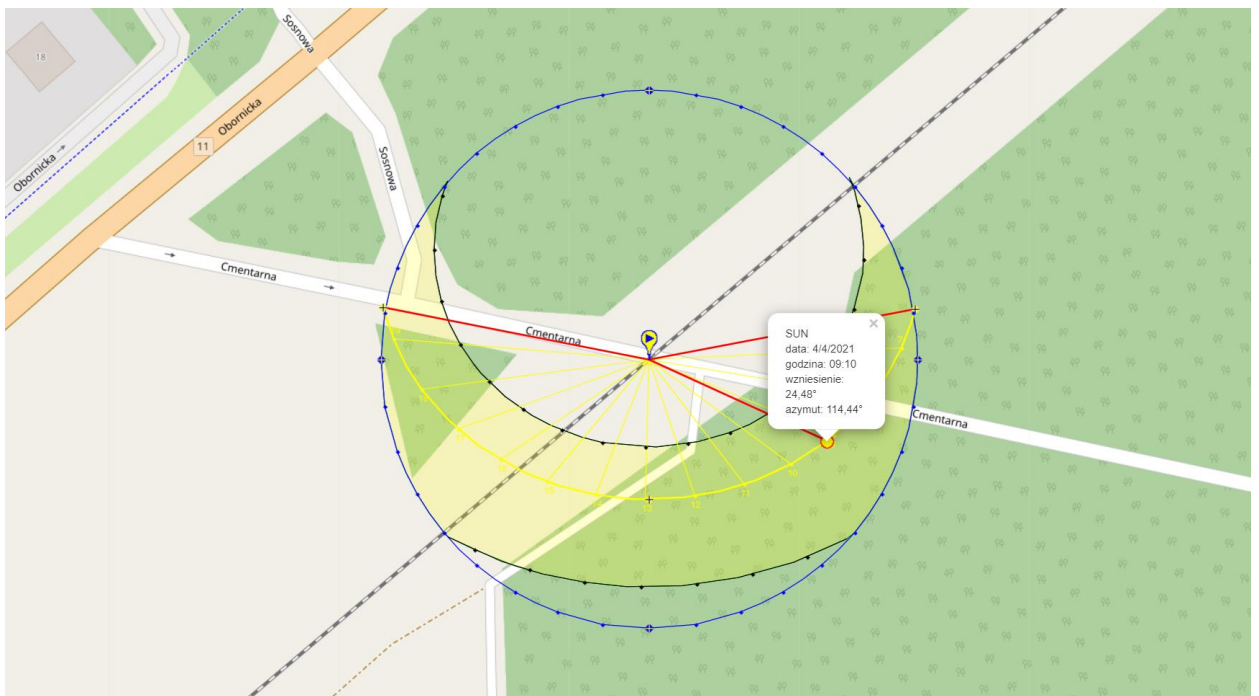
- 3) Ostry kąt skrzyżowania drogi z linią kolejową wynoszący 67°, utrudniający kierowcy obserwację czoła zbliżającego się pociągu.
- 4) Promienie słońca znajdującego się na niskiej wysokości świecącego na przednią szybę samochodu, które utrudniały kierującemu obserwację czoła zbliżającego się pociągu.

Zdjęcie 5. Położenie słońca w momencie zdarzenia (źródło: Sunearthtools.com)

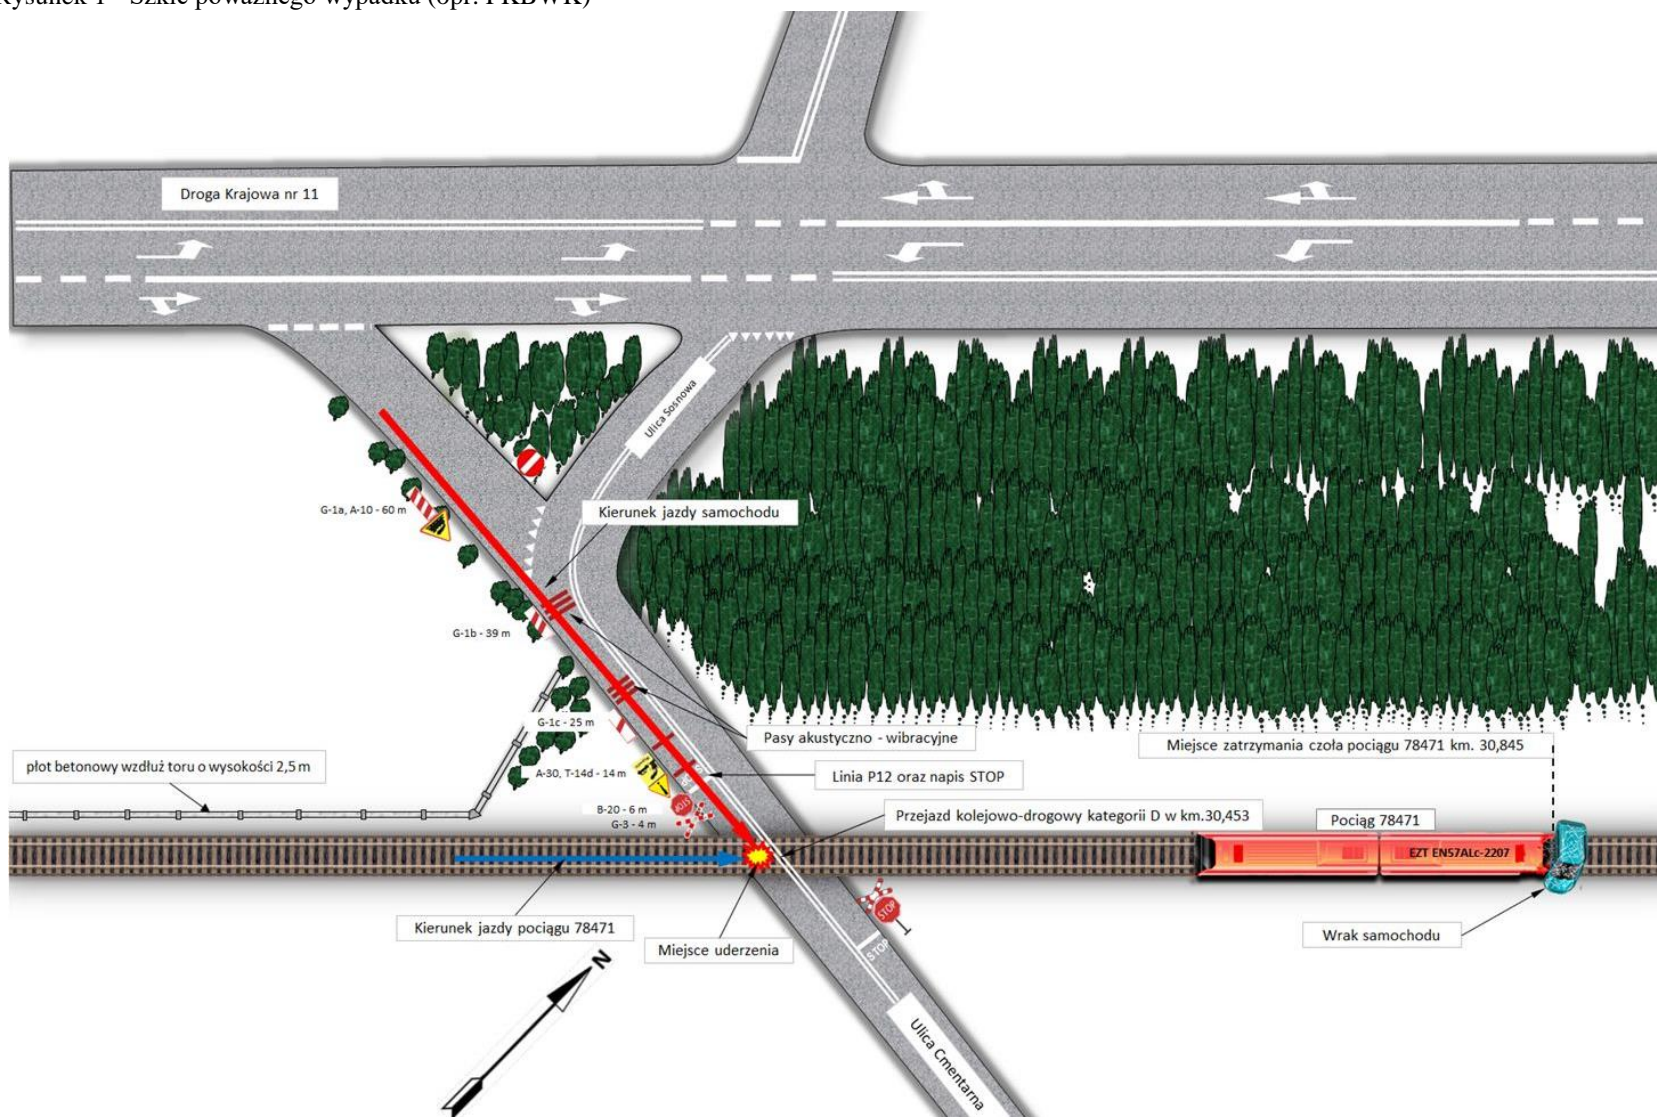
Rysunek 1 - Szkic poważnego wypadku (opr. PKBWK)

w kilometrze 30,845, to jest 392 metry za osią przejazdu kolejowo-drogowego. W wyniku tego uderzenia kierujący pojazdem drogowym poniósł śmierć na miejscu, a pojazd drogowy był pchany przez pociąg aż do całkowitego jego zatrzymania. Zdarzenie nie spowodowało wykolejenia pociągu. Zdjęcia 8 – 11 przedstawiają przebieg zdarzenia zarejestrowany na nagraniu z kamery rejestrującej przedpole jazdy z kabiny maszynisty pociągu ROJ 78471.

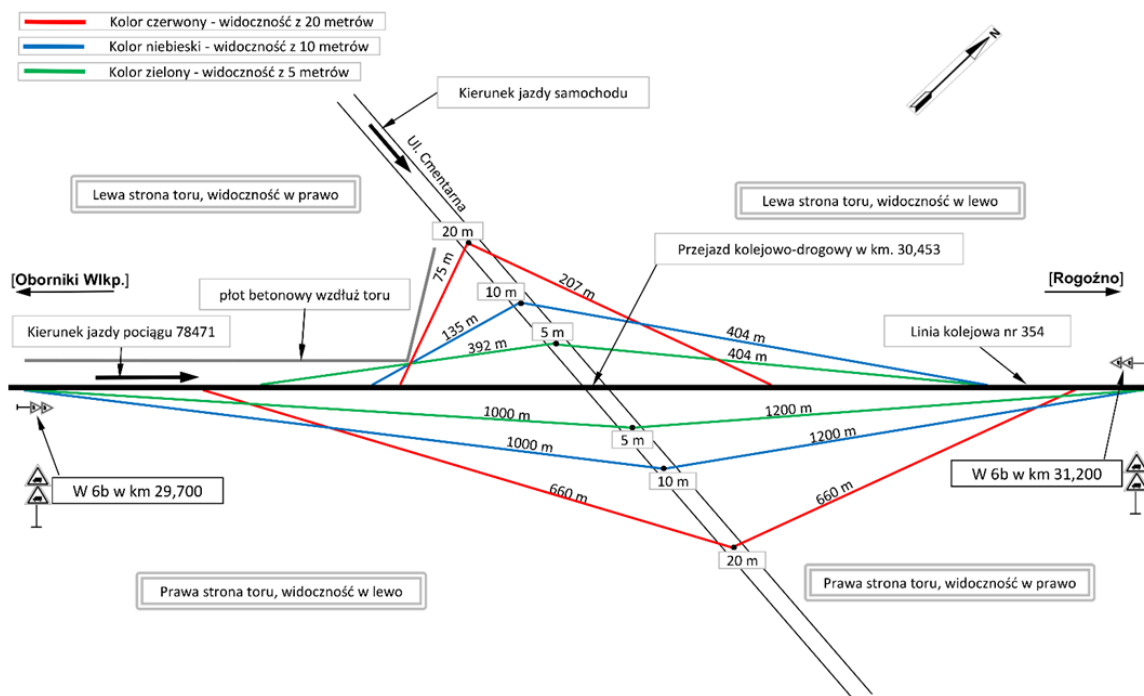
Rysunek 2 - Trójkąty widoczności czoła pociągu z drogi pomierzone przez Zespół badawczy (opr. PKBWK)

- 2) Niedostateczna widoczność czoła pociągu, z pozycji kierującego pojazdem drogowym w trakcie zbliżania się do przejazdu kolejowo-drogowego (brak wymaganych trójkątów widoczności), spowodowana betonowym płotem i betonowymi słupami trakcyjnymi w sąsiedztwie linii kolejowej.

Zespół badawczy stwierdził, że podane w metryce przejazdu kolejowo-drogowego parametry widoczności czoła pociągu z drogi dojazdowej nie były zgodne ze stanem faktycznym. W dniu wypadku na przejeździe kolejowo-drogowym obowiązywała prędkość jazdy pociągów do 120 km/h. Podane w metryce przejazdu kolejowo-drogowego wartości widoczności dopuszczały prędkość pociągu do 100 km/h. Biorąc pod uwagę stwierdzone niezgodności, Przewodniczący PKBWK wydał zalecenie dokonania pomiaru widoczności czoła pociągu z drogi dojazdowej przy użyciu pojazdu kolejowego tego samego typu, jak w zdarzeniu. Wyniki pomiarów wpisano do tabeli 2 oraz naniesiono na rysunek 2.

Dokonując analizy zgromadzonego materiału Zespół badawczy stwierdził, że warunki widoczności nie zmieniły się od dnia wpisu w metryce przejazdu kolejowo-drogowego pomiarów widoczności, tj. 20.08.2020 r. Widoczność czoła pociągu ograniczał głównie betonowy płot oraz betonowe słupy trakcyjne (zdjęcie 6). Z pomiarów wykonanych przez Zespół badawczy wynika jednoznacznie, że przy widoczności czoła pociągu z 5 m, wynoszącej 392 metry, prędkość pociągów w obrębie przejazdu kolejowo-drogowego nie powinna przekraczać 70 km/h. W ocenie Zespołu badawczego dane zawarte w metryce przejazdu kolejowo-drogowego dotyczące widoczności czoła pociągu nie odzwierciedlały stanu faktycznego. Rzeczywiste warunki widoczności czoła pociągu z drogi wskazywały na konieczność obniżenia prędkości pociągów.

- 1) Zarządca infrastruktury PKP PLK S.A. w celu zapewnienia bezpieczeństwa w rejonie przejazdu kolejowo-drogowego zrealizuje ustalenia dotyczące podwyższenia kategorii przejazdu wynikające z Protokołu nr IZ16KI.505.36.2021 z dnia 20.04.2021 r.
- 2) Zarządcy infrastruktury podejmą działania w zakresie skuteczności nadzoru nad realizacją procedur SMS lub przepisów wewnętrznych. W przypadku zmian parametrów linii kolejowej dotyczących zwiększenia prędkości pociągów w rejonie przejazdów kolejowo-drogowych należy przeprowadzać ocenę znaczenia zmiany indywidualnie dla każdego ze skrzyżowań w poziomie szyn.
- 3) Zarządcy infrastruktury podejmą działania mające na celu poprawę jakości i dogłębności kontroli, badań diagnostycznych i sposobu pomiarów trójkąta

widoczności przejazdów kolejowo-drogowych. Podczas pomiarów trójkątów widoczności należy brać pod uwagę fakt, że widoczność czoła pociągu z 5 metrów od skrajnej szyny musi być ciągła (nie przesłonięta przez jakiegokolwiek obiekt w trakcie zbliżania się pociągu do przejazdu kolejowo-drogowego) i musi obejmować latarnie sygnałowe jego czoła. W przypadku niezachowania tego warunku, należy ograniczyć prędkość pociągów w rejonie przejazdów kolejowo-drogowych zgodnie z obowiązującymi przepisami.

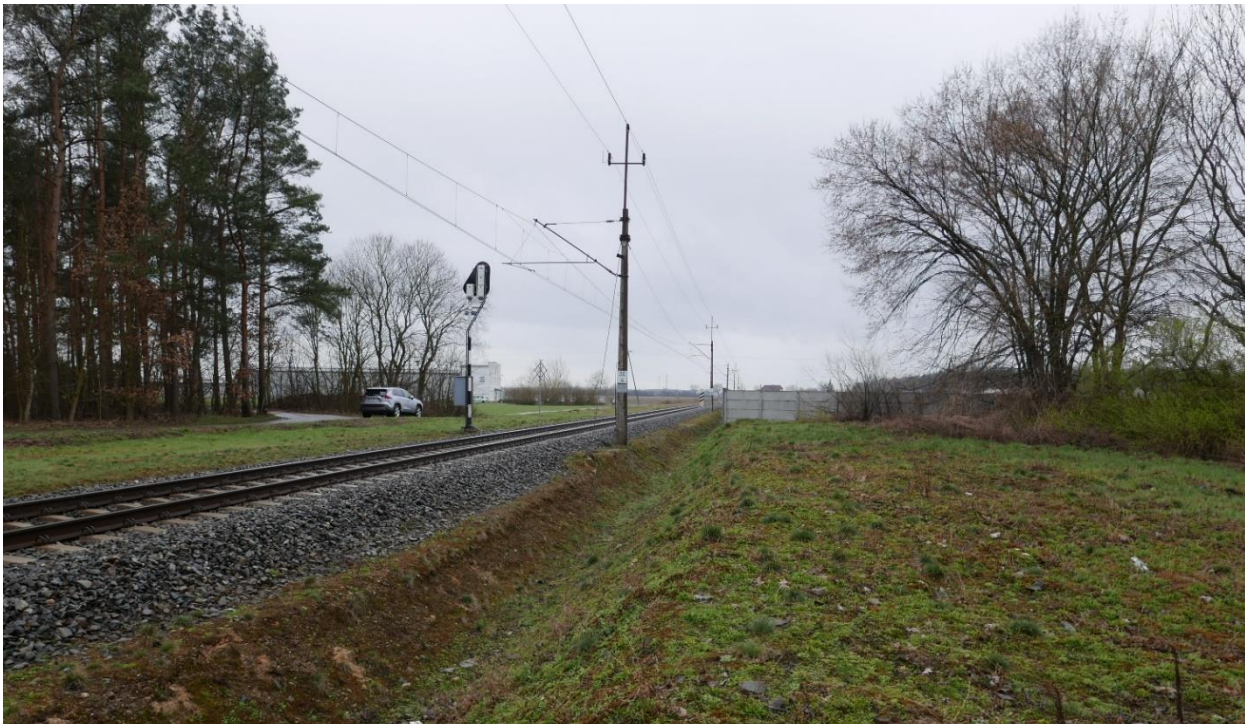
Zdjęcie 6. Widoczność z 5 m (źródło: PKBWK)

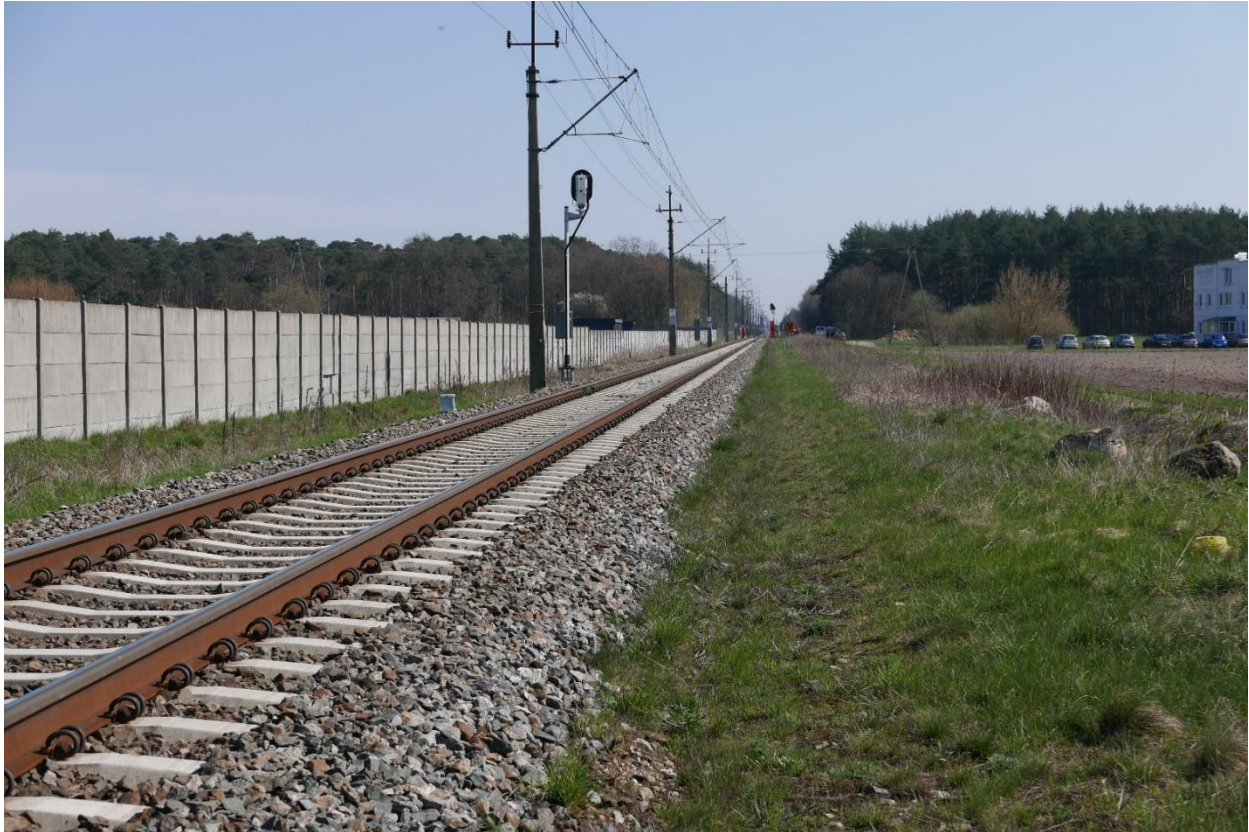
Przed przejazdem kolejowo-drogowym od strony stacji Oborniki Wlkp. po lewej stronie toru na długości 375 m usytuowany był płot z prefabrykowanych elementów betonowych. Wysokość płotu wynosiła 2,0 - 2,5 m, odległość od szyny od 5,0 m do 7,5 m. Płot kończy się ok. 50 m przed przejazdem kolejowo-drogowym i ogranicza widoczność maszynistom pojazdów kolejowych i prowadzącym pojazdy drogowe.

Po tej samej stronie toru co płot usytuowane są betonowe słupy sieci trakcyjnej również ograniczające pole widzenia.

Zdjęcie 7. Płot i słupy trakcyjne ograniczające widoczność (źródło: PKBWK)

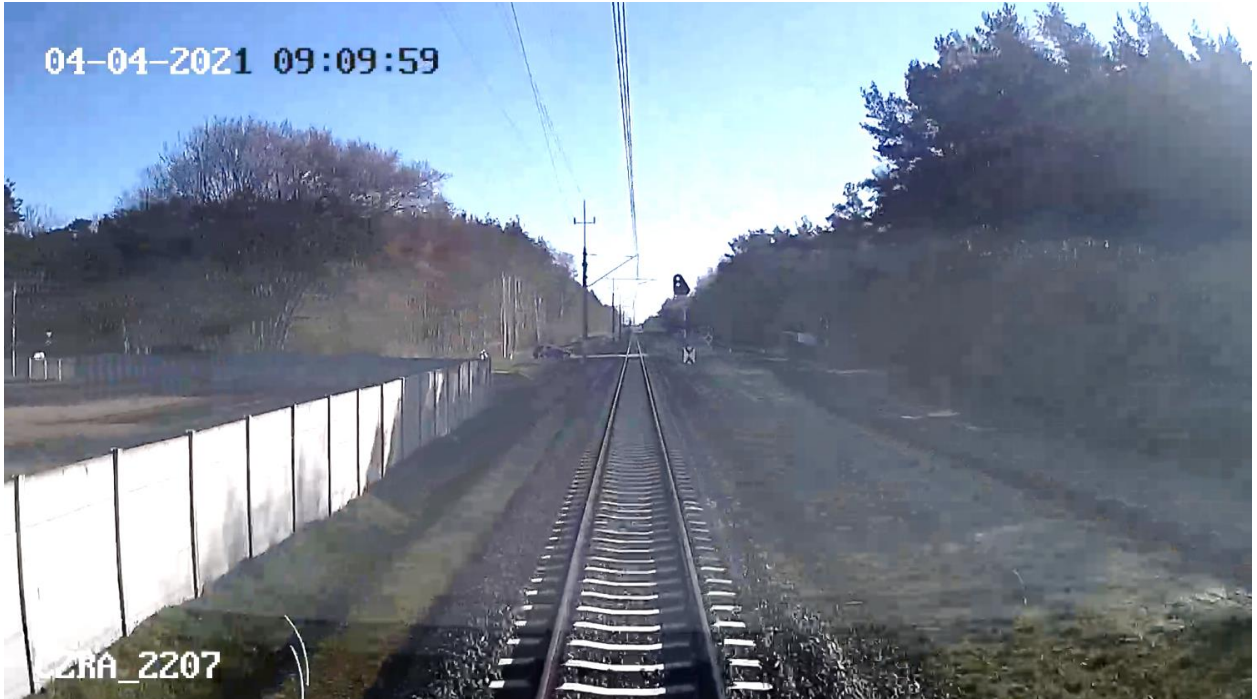
Zdjęcie 8. Widok z kabiny maszynisty tuż przed zderzeniem – ok. 100 m do przejazdu kolejowo-drogowego, godz. 09:09:59 (źródło: PKBWK)

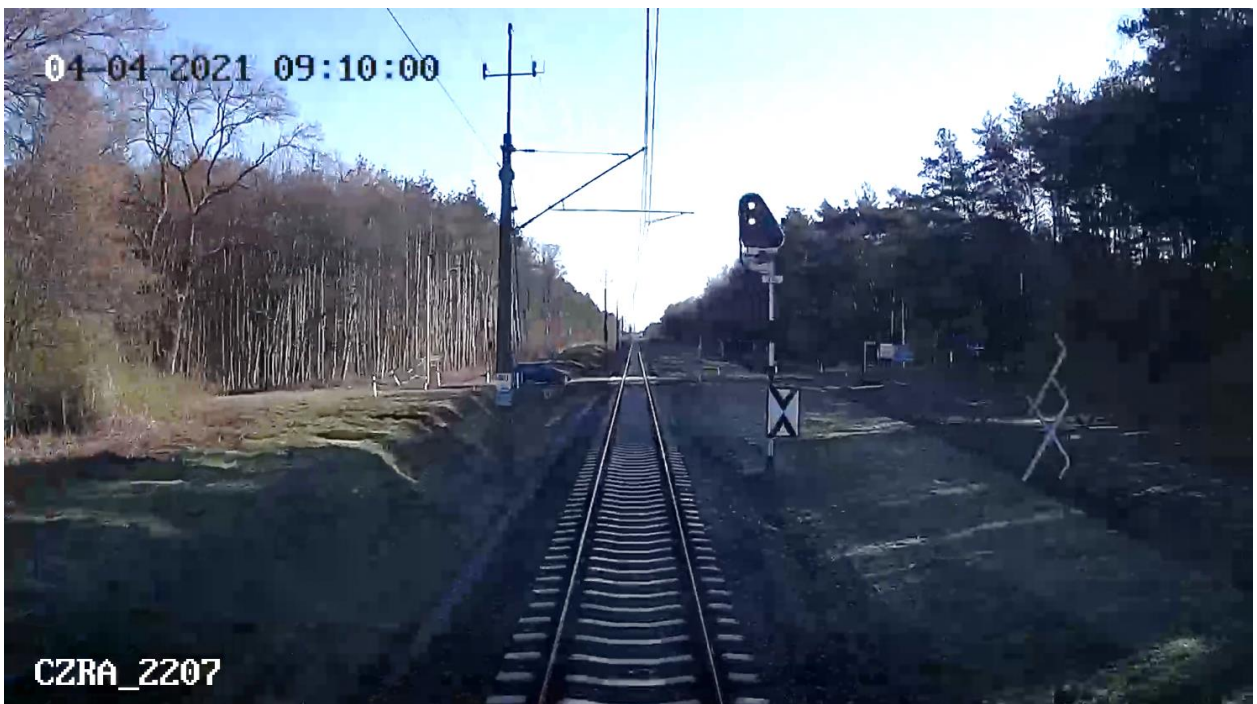
Zdjęcie 9. Widok z kabiny maszynisty tuż przed zderzeniem – ok. 64 m do przejazdu kolejowo-drogowego, godz. 09:10:00 (źródło: PKBWK)

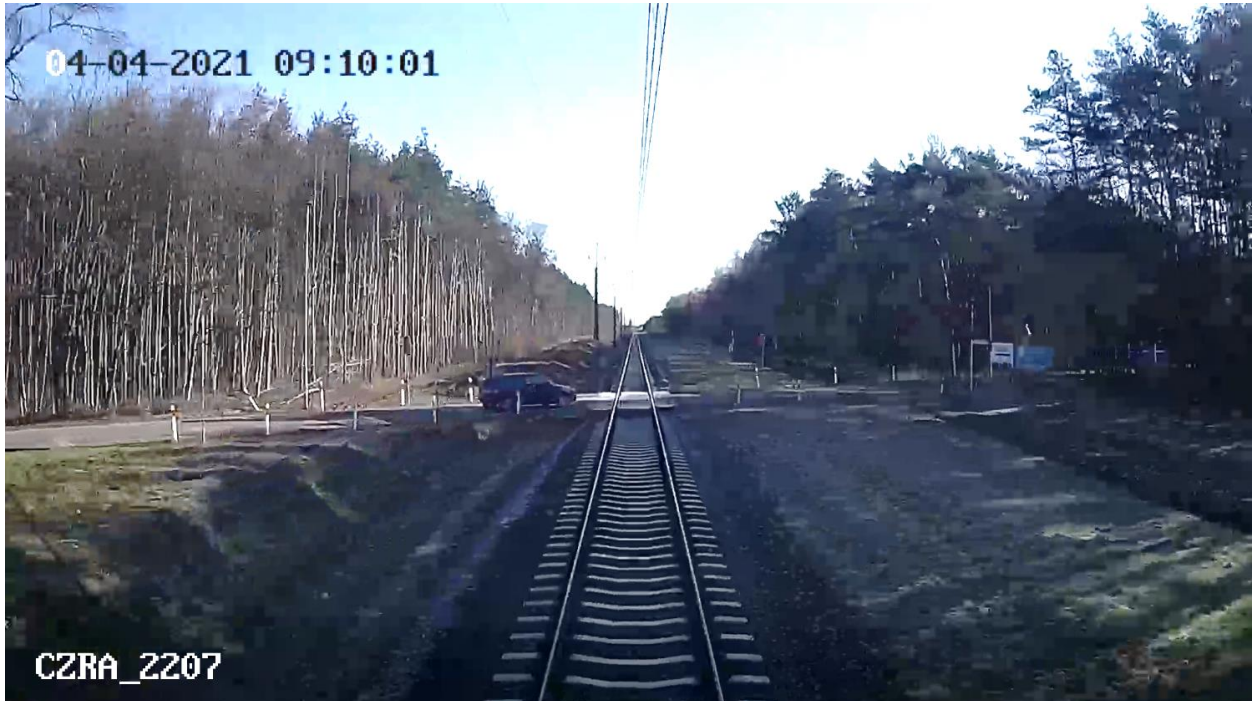
Zdjęcie 10. Widok z kabiny maszynisty tuż przed zderzeniem – ok. 39 m do przejazdu kolejowo-drogowego, godz. 09:10:01 (źródło: PKBWK)

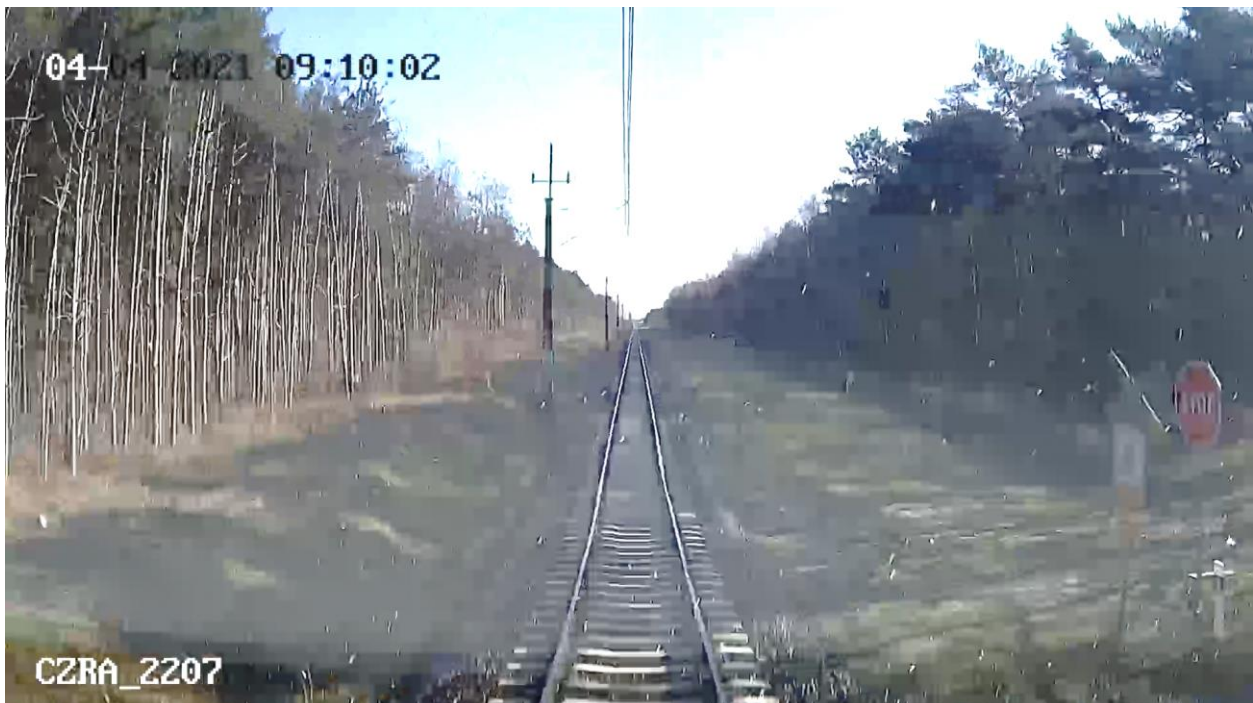
Zdjęcie 11. Widok z kabiny maszynisty w momencie zderzenia - godz. 09:10:02 (źródło: PKBWK)

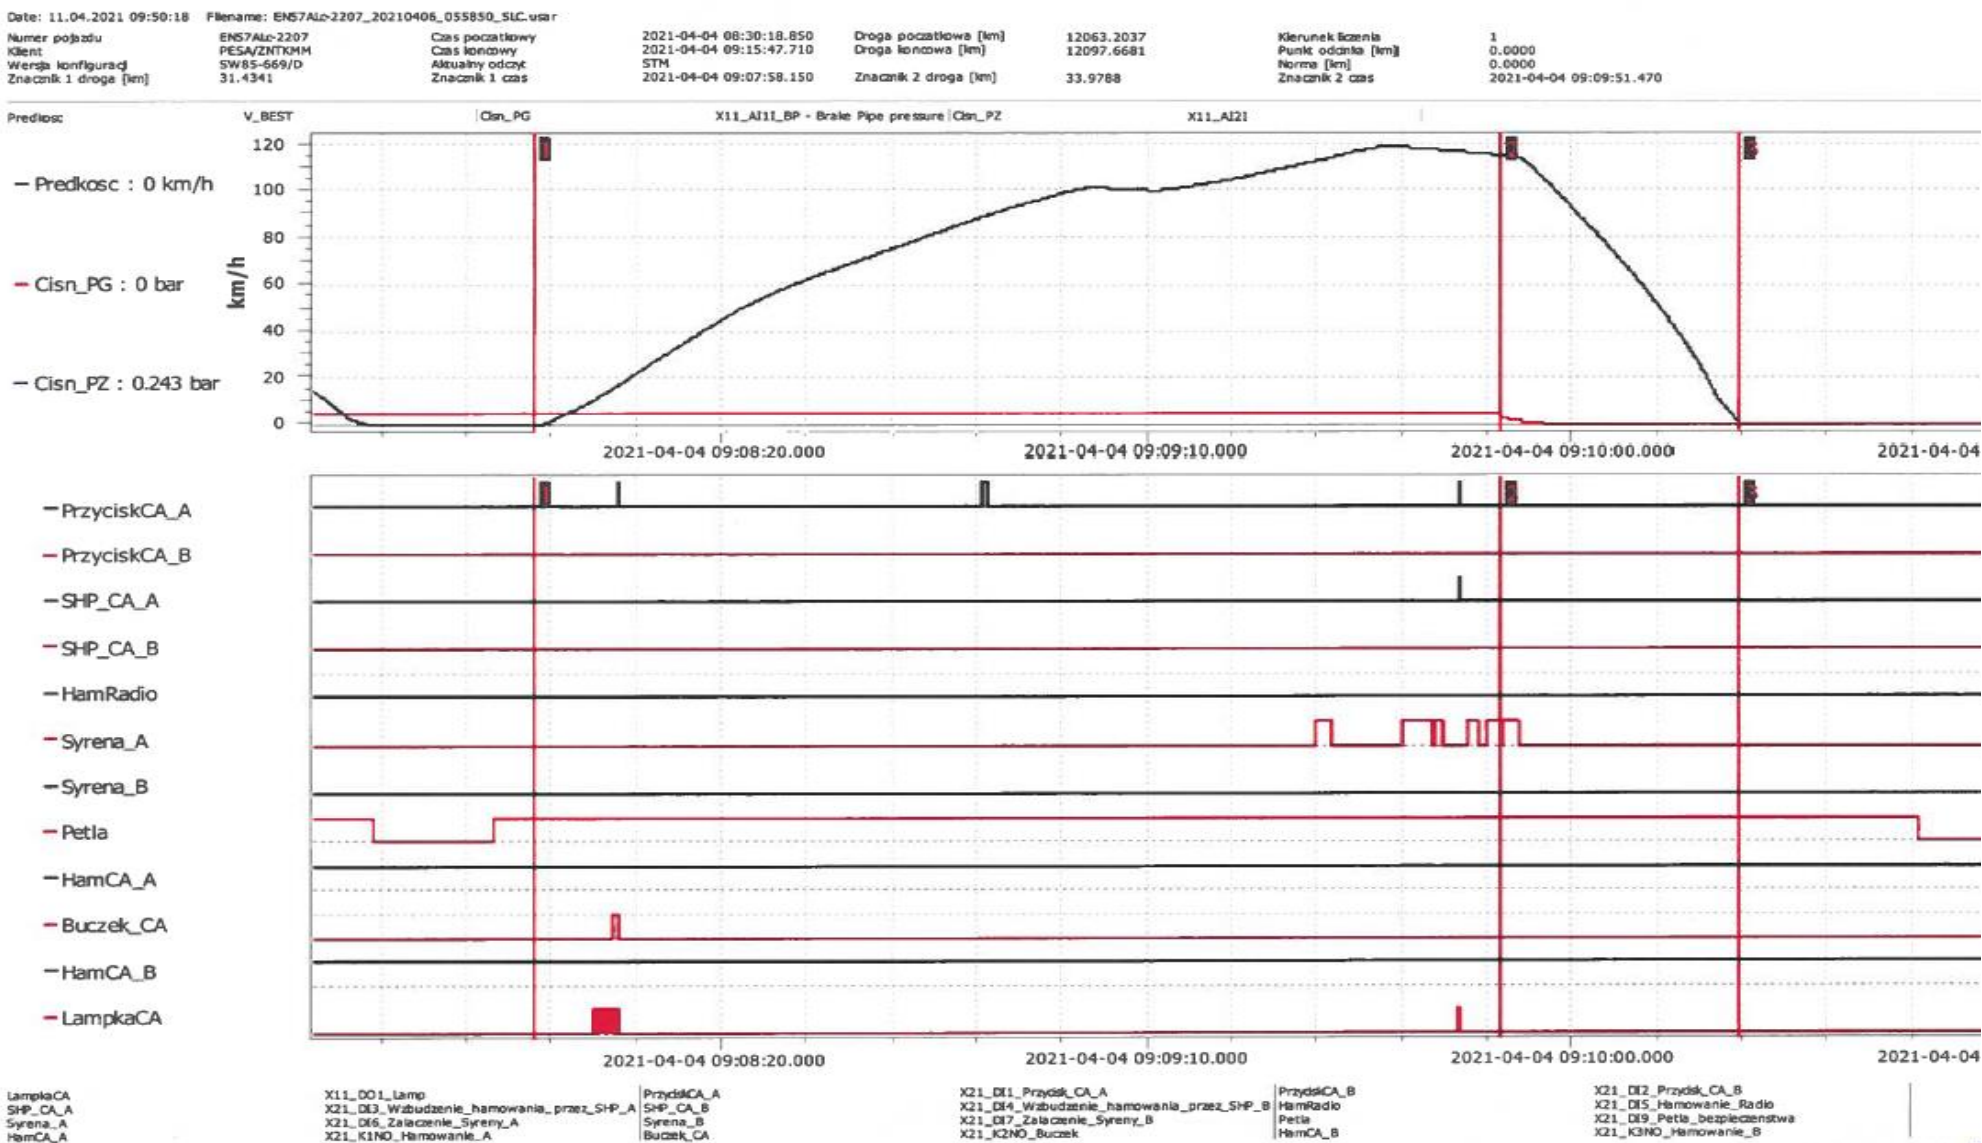
Rysunek 3 - Wykres parametrów jazdy EN57ALc-2207 w funkcji czasu (opr. PKBWK)

Zespół badawczy dokonał analizy wybranych parametrów jazdy zarejestrowanych w elektronicznym rejestratorze danych w celu zbadania charakterystyki jazdy pociągu bezpośrednio przed zdarzeniem. Parametry jazdy pojazdu kolejowego na odcinku od stacji Oborniki Wielkopolskie do chwili zatrzymania po zdarzeniu przedstawia poniższy wykres z opisem.

Na powyższym wykresie zostały przedstawione między innymi następujące parametry jazdy pociągu ROJ 78471:

1. prędkość,
2. ciśnienie w przewodzie głównym,
3. ciśnienie w zbiorniku powietrza,
4. użycie przycisku czuwaka aktywnego,
5. użycie przycisku SHP,
6. użycie sygnału dźwiękowego,
7. identyfikacja kabiny – sterowanie z kabiny B.
