KOMISJA BADANIA WYPADKÓW LOTNICZYCH
LOTNICTWA PAŃSTWOWEGO

RAPORT KOŃCOWY

z badania zdarzenia lotniczego nr 192/2010/11

samolotu Tu-154M nr 101

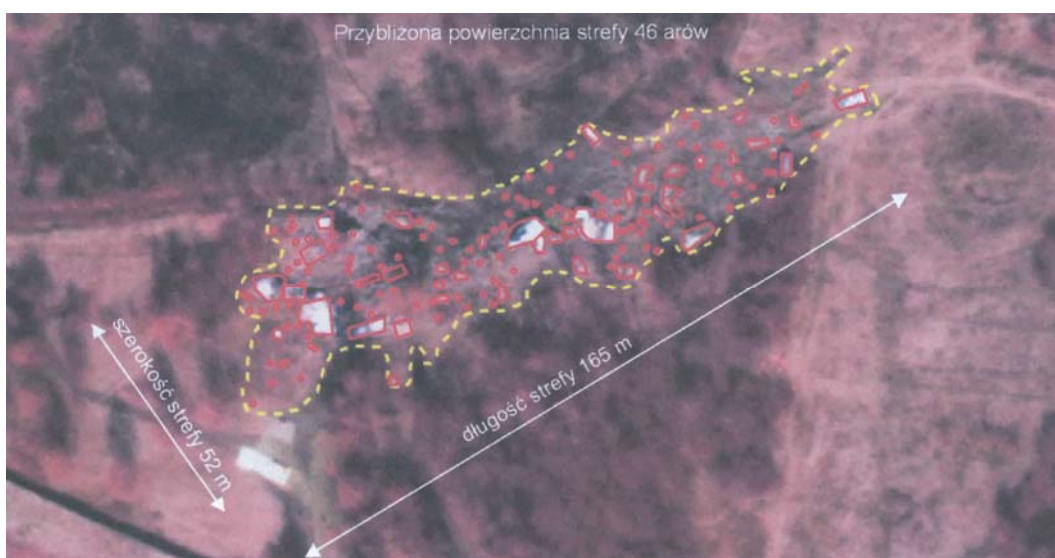
- zerwane przewody linii energetycznej,
- liczne połamane drzewa i krzewy na ostatnim odcinku lotu,
- zniszczone zadrzewienie terenu o szerokości 52 m i długości około 165 m w miejscu upadku samolotu.

Rys. 1. Szkic strefy zniszczeń spowodowanych zderzeniem samolotu⁶ z ziemią

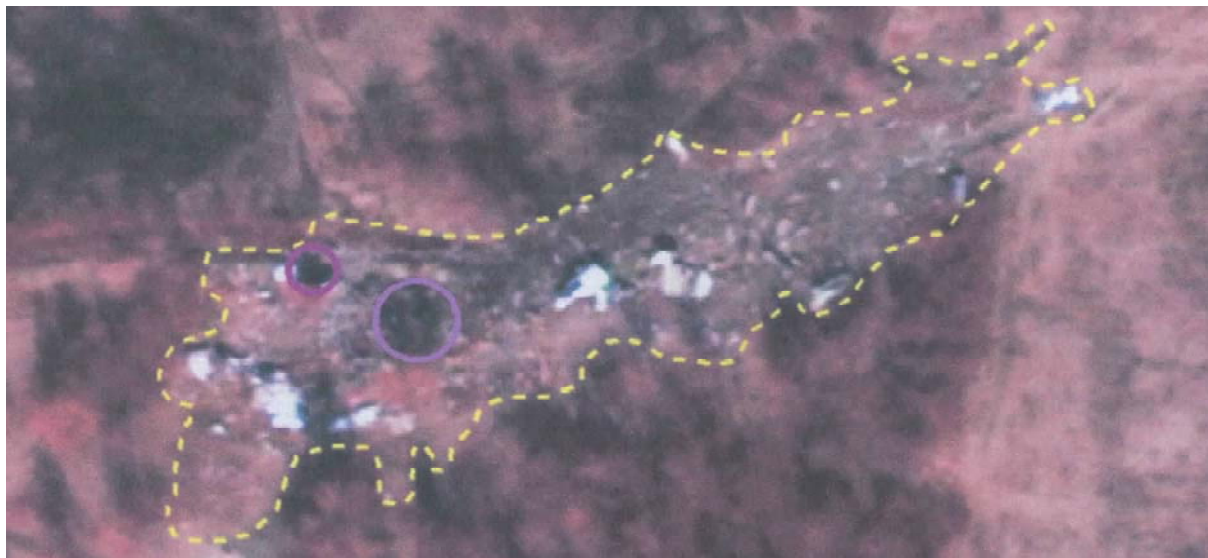
samolotu oraz część terenu zadrzewionego. Pożar był lokalny i nie rozprzestrzenił się, teren był bowiem błotnisty, rzadko zadrzewiony, a powietrze wilgotne i wiał słaby wiatr.

Rys. 14. Prawdopodobne strefy pożaru⁴³

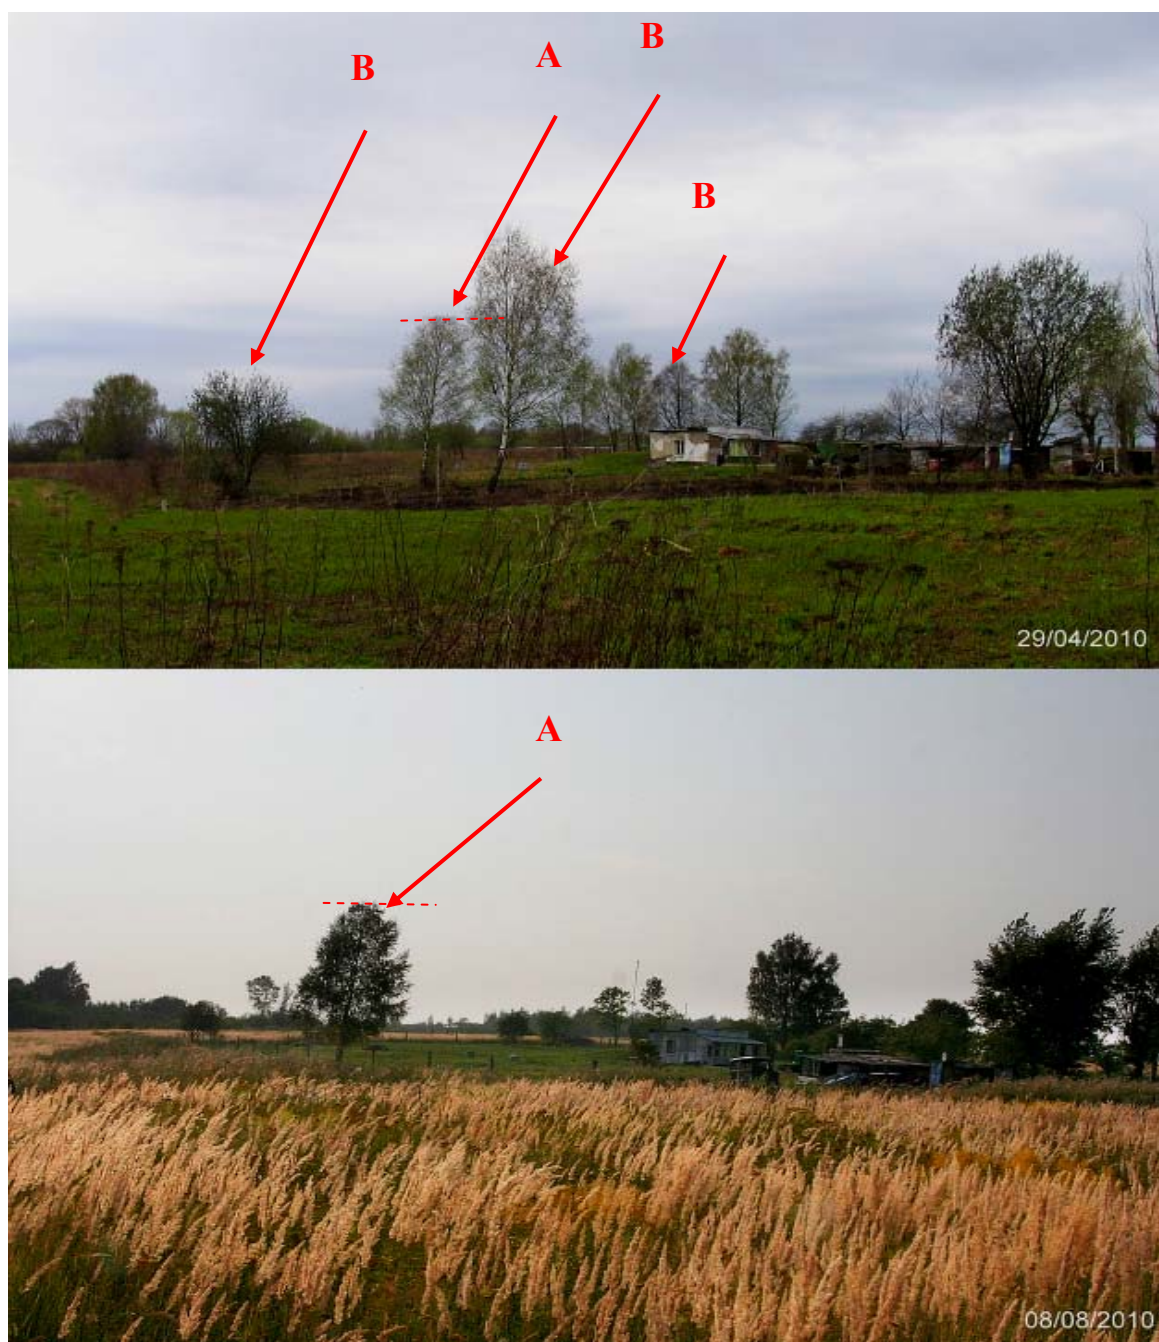
Fot. 18. Otoczenie BRL – zdjęcia z kwietnia i sierpnia 2010 r. (różnice w stanie drzewostanu)
A – drzewo przycięte przez samolot Tu-154M,
B – drzewa wycięte po 10.04.2010 r.

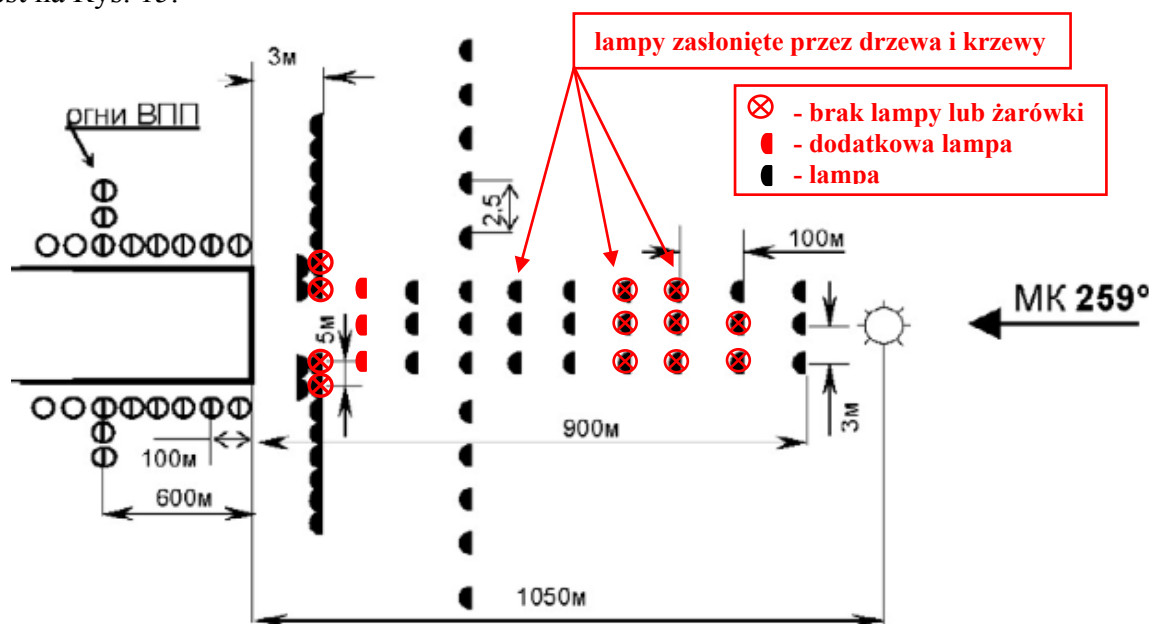
metrów od progu DS 26 mogą być zasłaniane przez rosnące wokół nich drzewa i krzewy¹⁰³. W tym samym dokumencie wskazano, że światła drugiej i trzeciej grupy (800 i 700 metrów od progu DS 26) nie istnieją – znajdują się tam resztki lamp, a kabel zasilający był zerwany. Na światłach pierwszej grupy (900 metrów) były rozbite filtry świetlne, a z trzech żarówek świeciła jedna. Z przeprowadzonego przez Komisję w dniu 14.04.2010 r. rekonesansu na miejscu wypadku wynikało, że w latarni kodowej KNS-4U, umieszczonej na BRL, z sześciu lamp sprawne były trzy. Stan sprawności systemu świetlnego przedstawiony jest na Rys. 15.

Rys. 15. Stan sprawności systemu świetlnego ŁUCZ-2MU

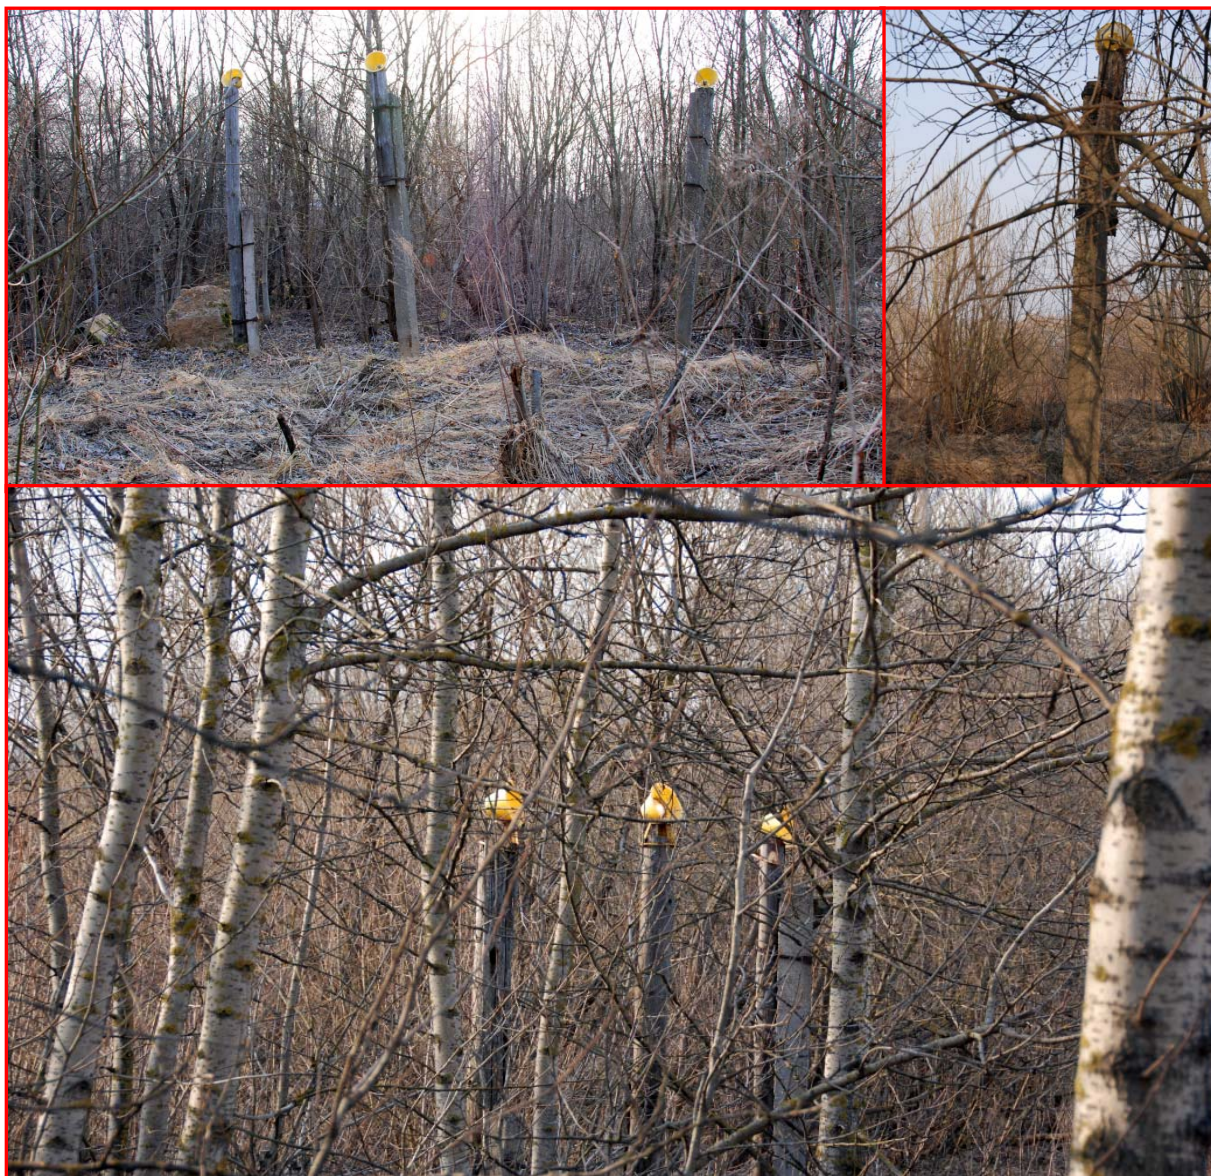
Fot. 20. Światła nawigacyjne zasłaniane przez drzewa i krzewy

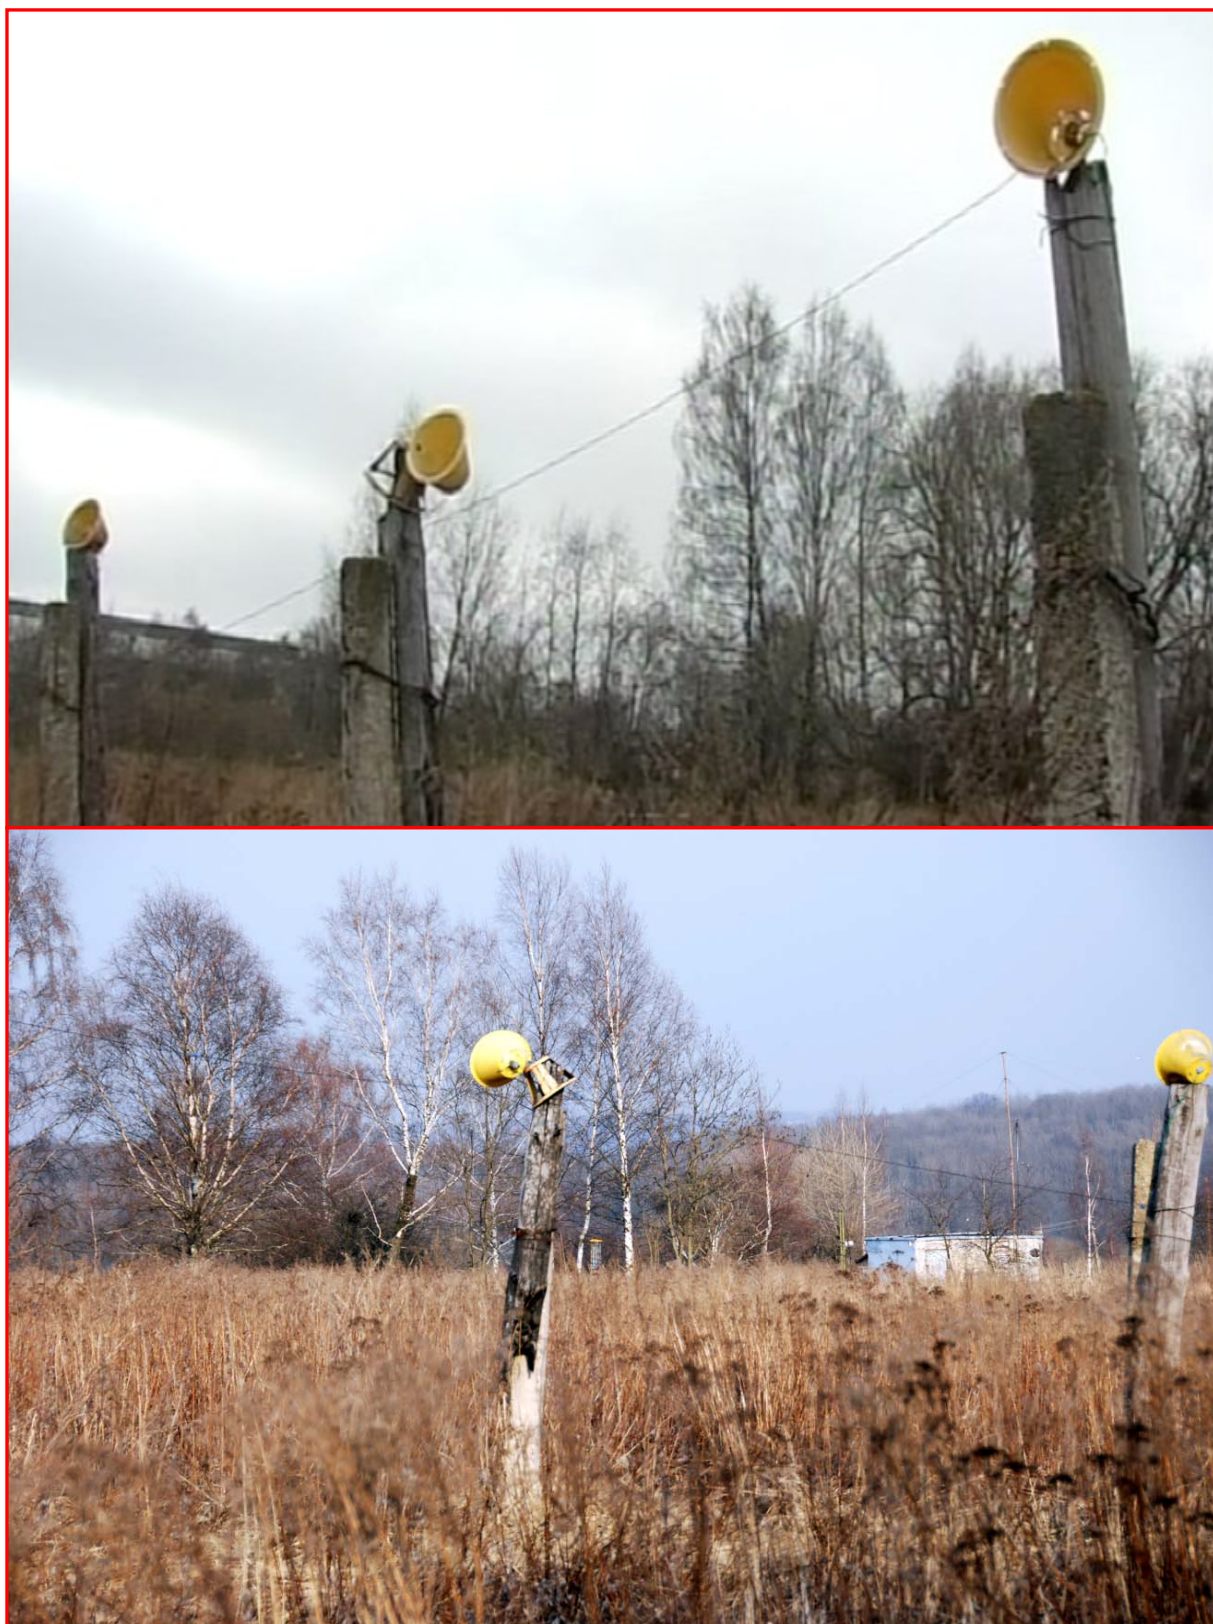
Fot. 22. Stan techniczny świateł podejścia

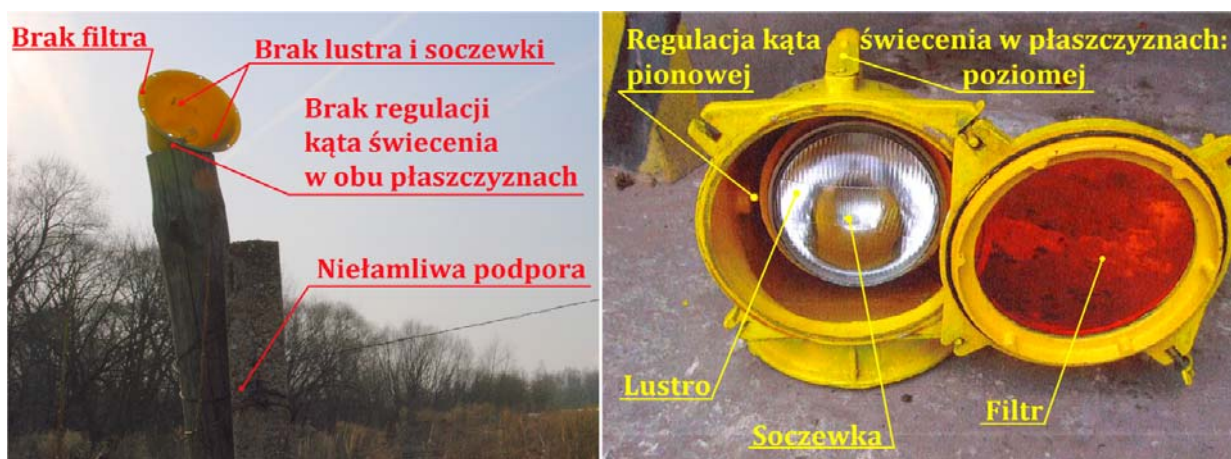
Fot. 24. Porównanie lamp systemu świetlnego
z lewej – lampa systemu świetlnego na lotnisku SMOLEŃSK PÓŁNOCNY w dniu 10.04.2010 r.
z prawej – lampa systemu świetlnego ŁUCZ-2MU

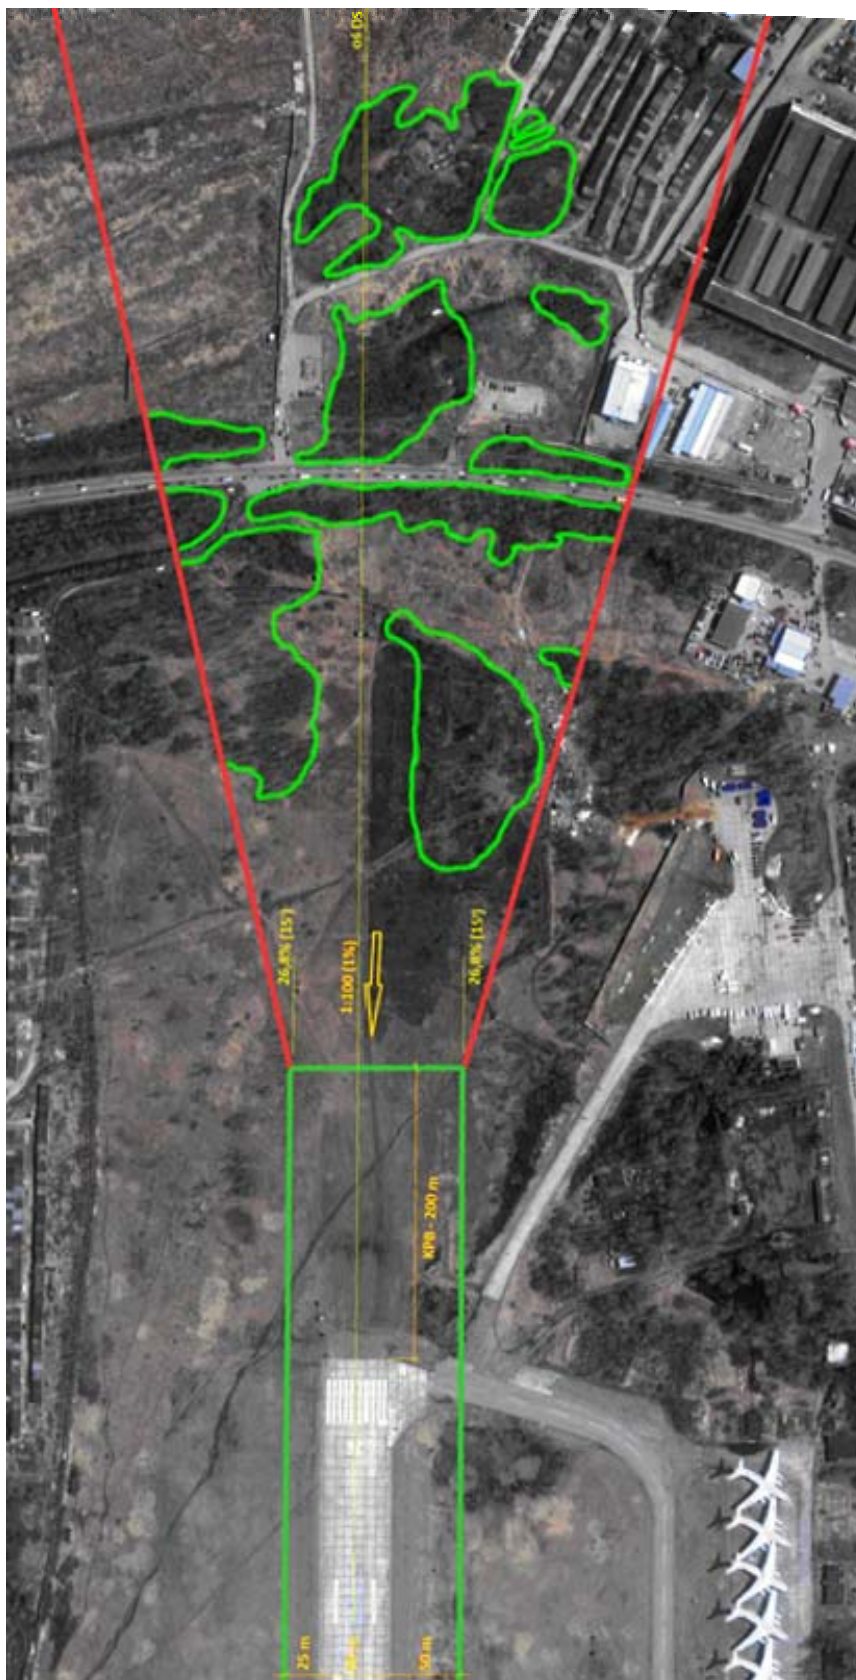
Powyższa analiza wskazuje, że lotnisko SMOLEŃSK PÓŁNOCNY nie było właściwie przygotowane do przyjmowania statków powietrznych.

Skupisko drzew i krzewów w zasięgu powierzchni ograniczającej podejście
Rys. 18. Skupiska drzew i krzewów w zasięgu powierzchni ograniczającej podejście o nachyleniu 1% - zgodnie z polskimi przepisami dla lotnisk wojskowych
