KONFIGURACJA SAMOLOTU W CHWILI WYPADKU

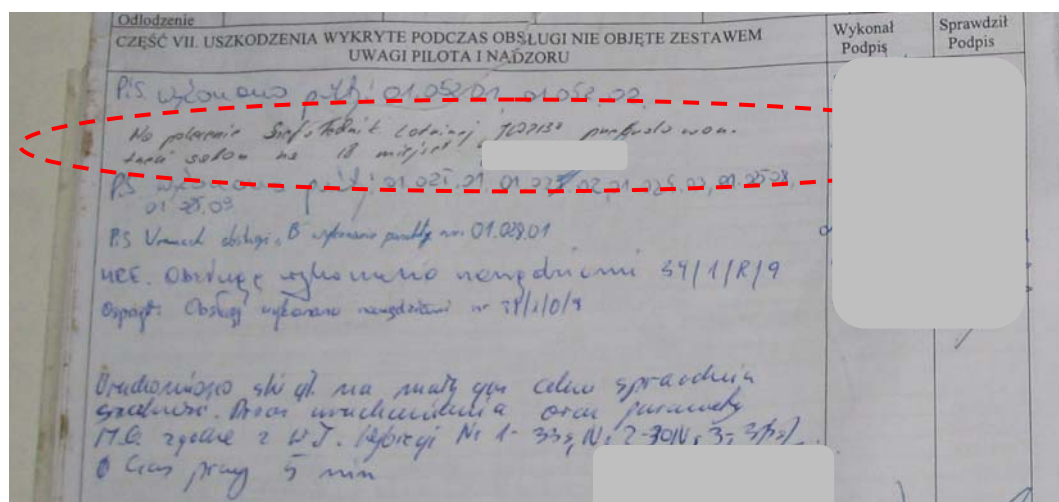
W dniu 06.04.2010 r. na polecenie Szefa Techniki Lotniczej 36 spłt nakazano zmianę konfiguracji wnętrza samolotu z 90 na 100 miejsc dla pasażerów (rys. 1). Zmiana ta dotyczyła trzeciego salonu. Zgodnie z obowiązującą dokumentacją w tej części samolotu powinny znajdować się cztery dwuosobowe kanapy w dwóch rzędach i dwa stoły pomiędzy nimi. W miejsce zdemontowanego wyposażenia zamontowano trzy rzędy po sześć siedzeń jednoosobowych (po trzy z lewej i prawej strony samolotu). Zmiana ta zwiększyła liczbę miejsc siedzących w trzecim salonie z 8 na 18. Zwiększenie ogólnej liczby miejsc z 90 na 100 miało wpływ na zmianę wyważenia samolotu.

Rys. 1. Wpis w „Książce obsługi statku powietrznego Tu-154M nr 101 (90A837)” o wykonaniu przebudowy trzeciego salonu z 8 na 18 miejsc w dniu 06.04.2010 r.

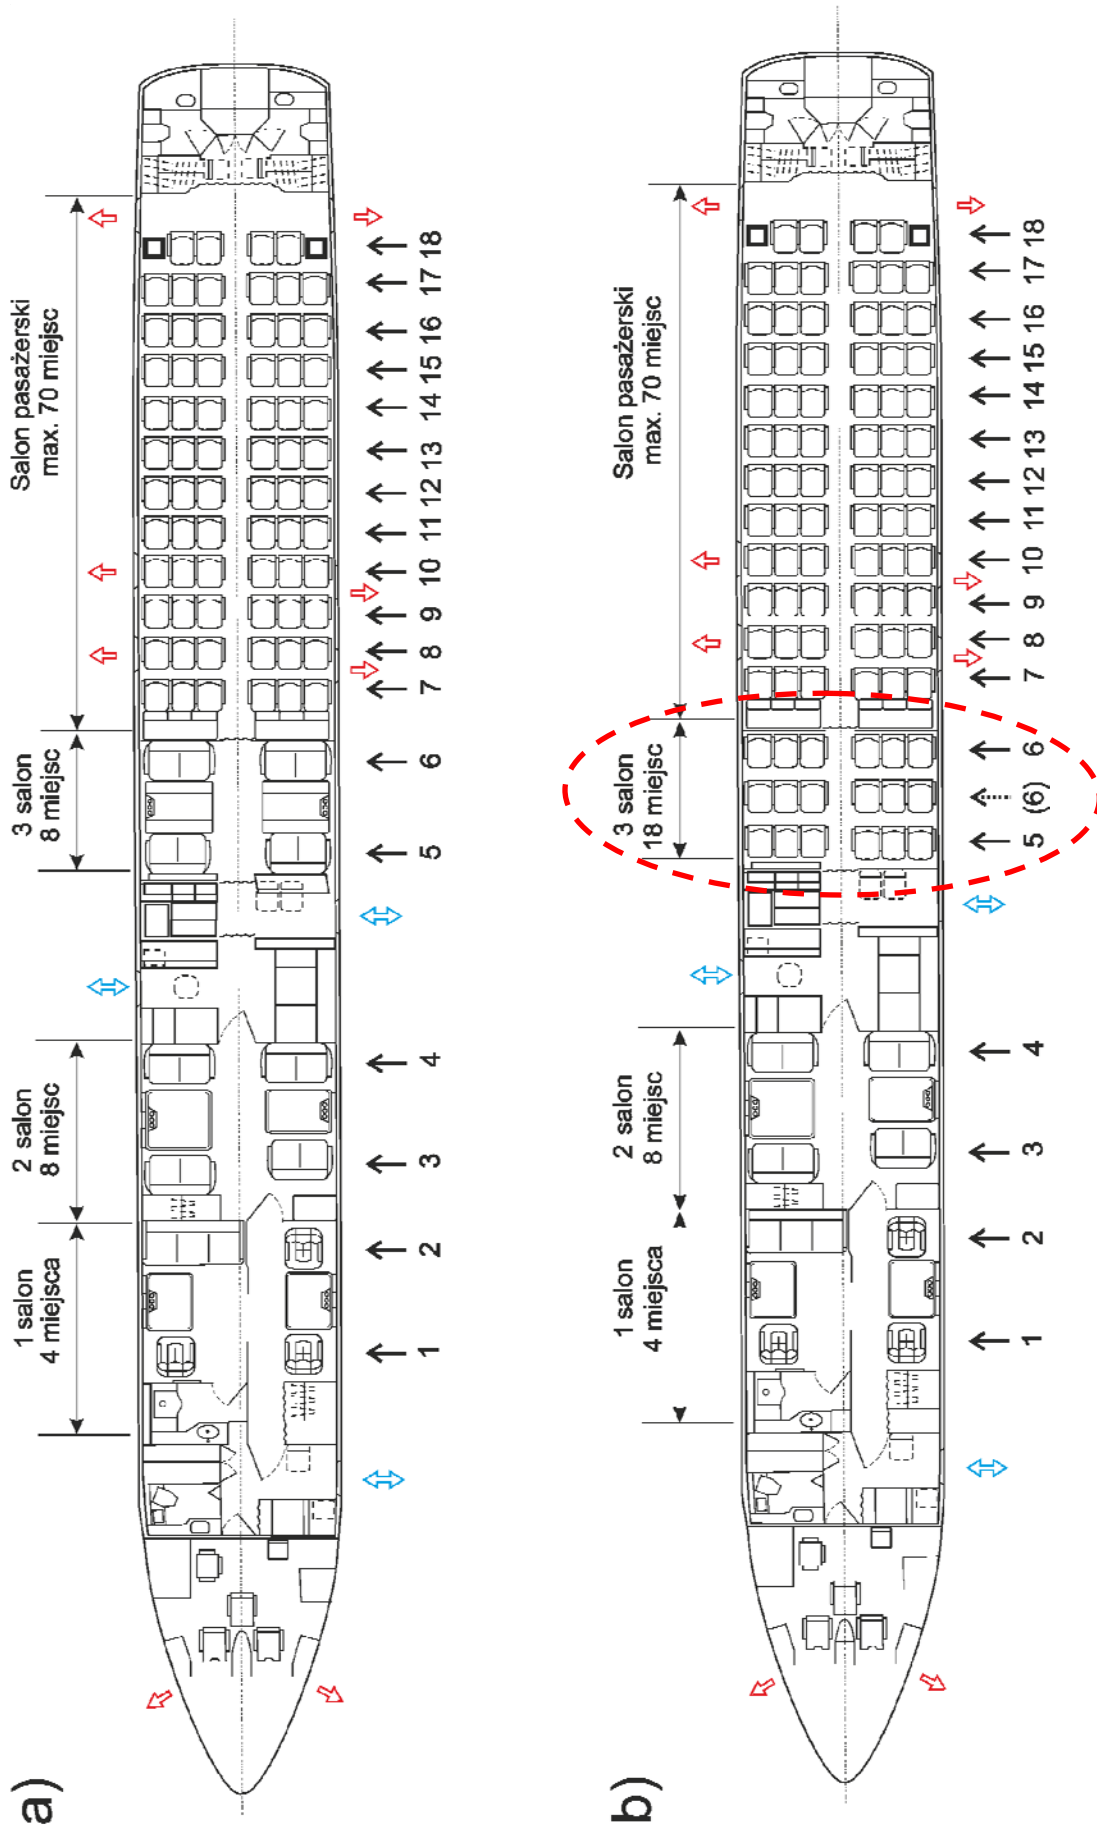
Na rys. 2 przedstawiono w sposób graficzny zmiany, jakim zostały poddany pokład samolotu Tu-154M nr 101 (90A837).

Rys. 2. Widok przedziału pasażerskiego samolotu Tu-154M nr 101 (90A837):

- a) zatwierdzony i dopuszczony przez producenta;
- b) po zmianie wykonanej w 36 splt w dniu 06.04.2010 r.

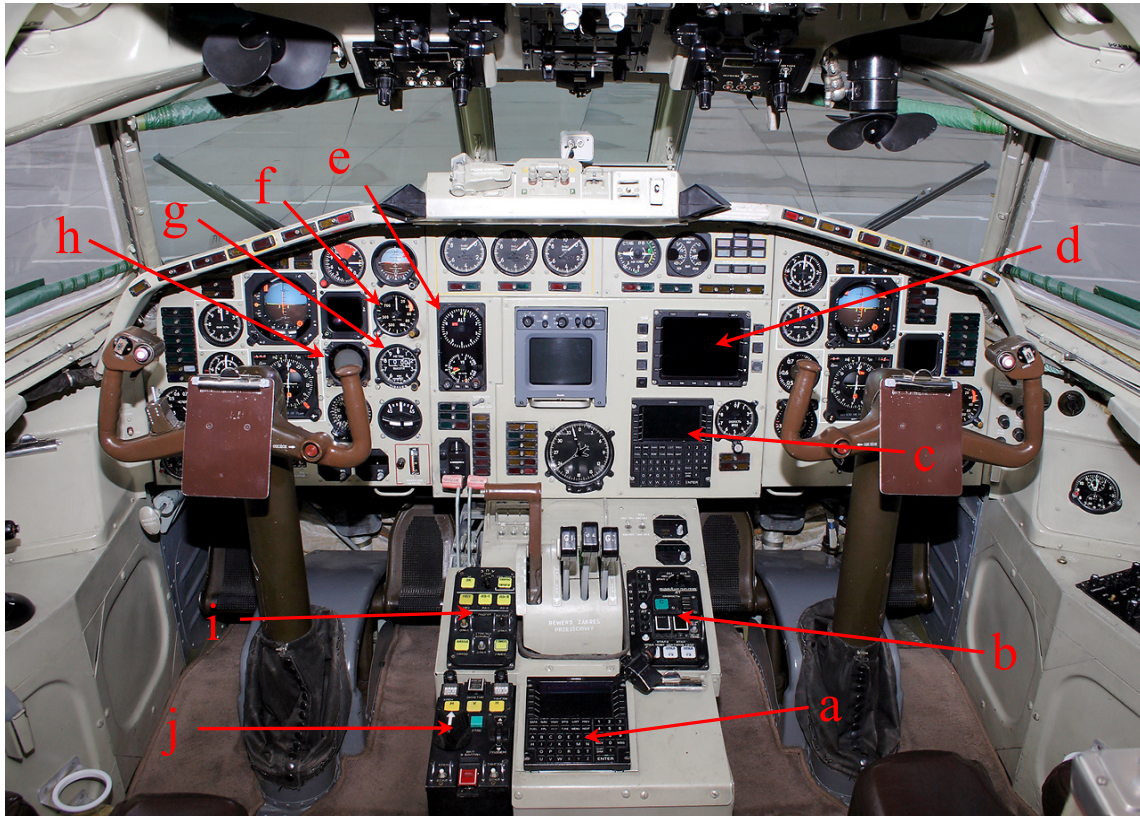
Rysunek 4 przedstawia widok kabiny pilotów oraz najważniejszych przyrządów i pulpitów używanych w czasie ostatniej fazy lotu. Dowódca statku powietrznego miał w zasięgu wzroku trzy przyrządy wskazujące wysokość barometryczną:

- a) centrala danych aerometrycznych WBE-SWS, która wskazywała wysokość w [m] lub [ft];
- b) wskaźnik wysokości UWO-15M1B z kompletu SWS-PN-15-4B wskazujący wysokość w [m];
- c) wysokościomierz/wariometr KAV-485 wskazujący wysokość w [ft];

oraz wskaźnik radiowysokościomierza A-034-4 wskazujący wysokość w [m].

Rys. 4. Tablica przyrządów pierwszego i drugiego pilota samolotu Tu-154M nr 101:

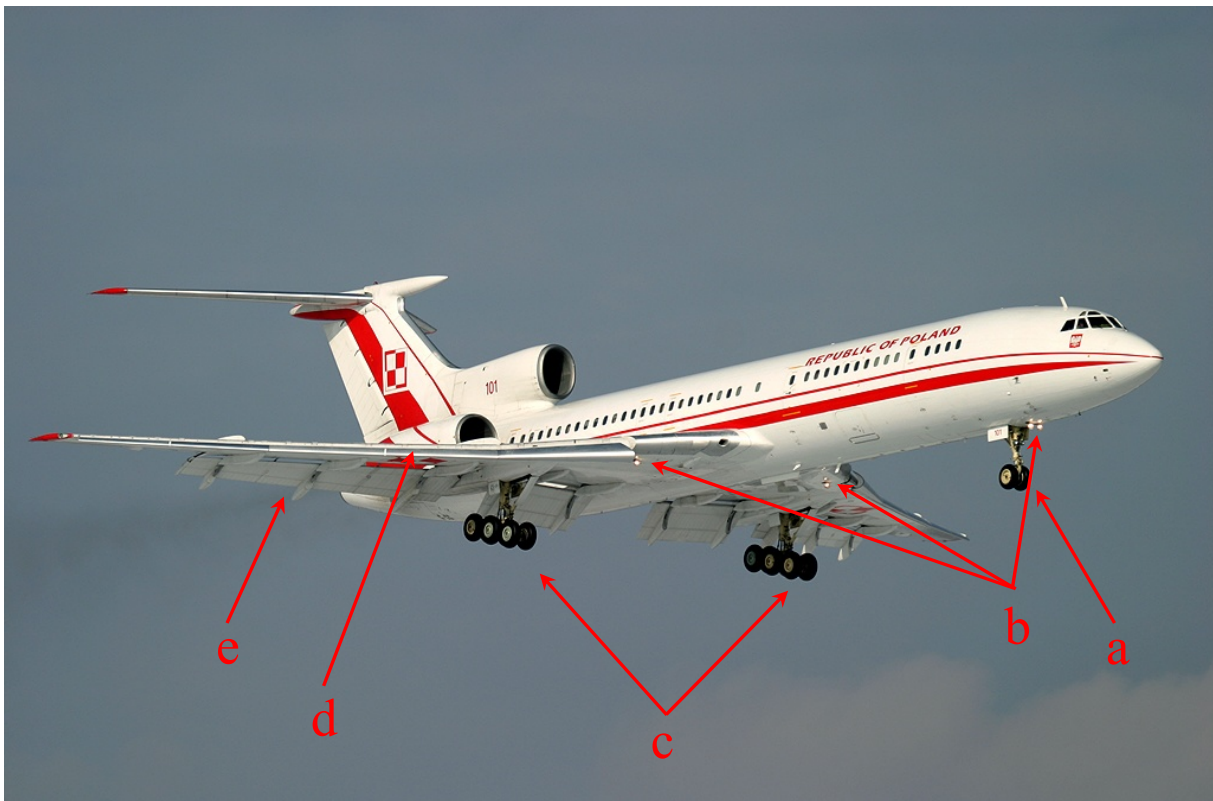
W chwili zderzenia (kontaktu) z pierwszą przeszkodą terenową (czubkiem brzozy w rejonie bliższej radiolatarni) samolot Tu-154M nr 101 był w konfiguracji, którą przedstawiono na rys. 5.

Rys. 5. Samolot Tu-154M nr 101 w konfiguracji do lądowania. Świadczą o tym wypuszczone:

- a – przednie podwozie;
- b – reflektory;
- c – główne podwozie;
- d – sloty;
- e – kłapy zaskrzydłowe.

Ogłędziny i ekspertyzy przeprowadzone na miejscu zdarzenia oraz szczegółowa analiza parametrów lotów i rozmów członków załogi potwierdziły, że samolot Tu-154M nr 101 w czasie kontaktu z pierwszą przeszkodą terenową – czubkiem brzozy w rejonie bliższej radiolatarni – podczas dalszego lotu i w momencie wypadku był w konfiguracji do lądowania. W tab. 1 zostało przedstawione położenie różnych elementów samolotu, które jednoznacznie potwierdza, że samolot znajdował się w tej konfiguracji.

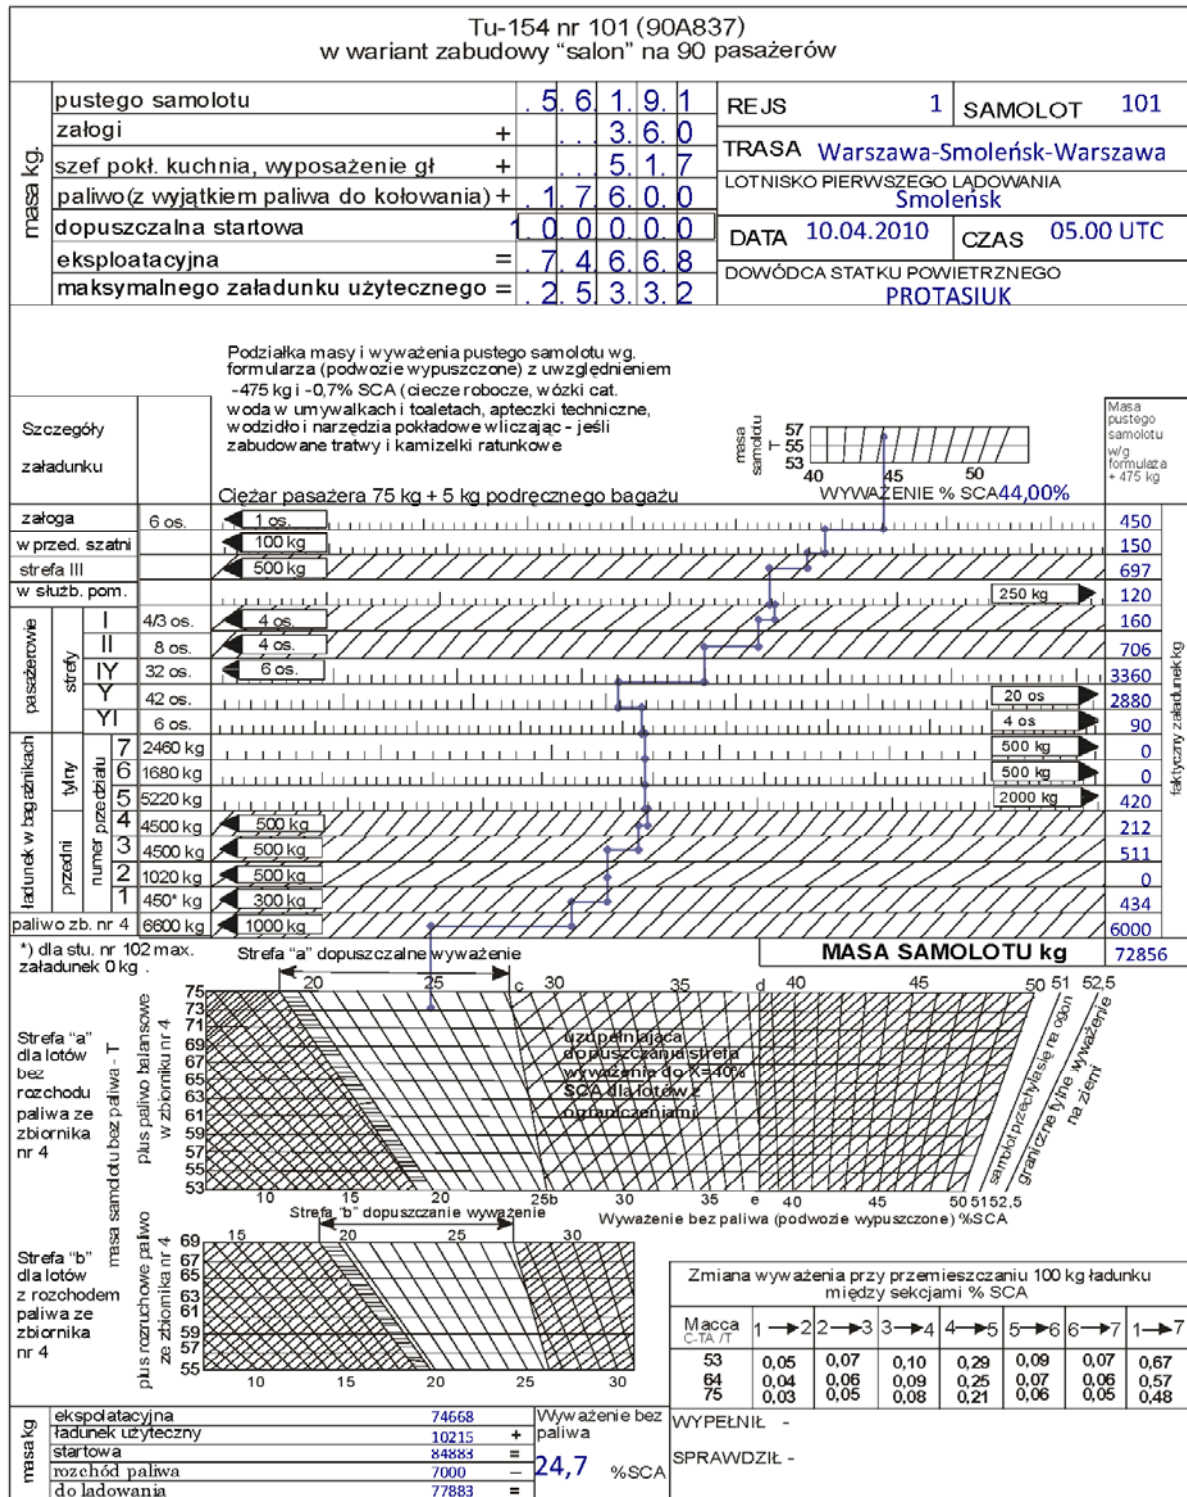
W momencie startu samolotu z lotniska WARSZAWA-OKĘCIE w jego zbiornikach znajdowało się 17 600 kg paliwa (wg zapisu na rejestratorze ATM QAR), w tym 6000 kg w zbiorniku nr 4 (balastowym). Masa samolotu wyliczona dla danych z dnia 10.04.2010 r. godz. 05.00 UTC wynosiła **84 883 kg**. Położenie środka ciężkości samolotu wynosiło **24,7%** – środkowe (rys. 6).

Dopuszczalne przednie wyważenie do startu -21% , lądowania- 18%
Dopuszczalne tylne wyważenie do startu -32% , lądowania- 32%

START 27,8 %SCA
LĄDOWANIE 26,8 %SCA

Rys. 6. Karta wyważenia samolotu Tu-154M nr 101 wykonana dla danych jak z lotu w dniu 10.04.2010 r.

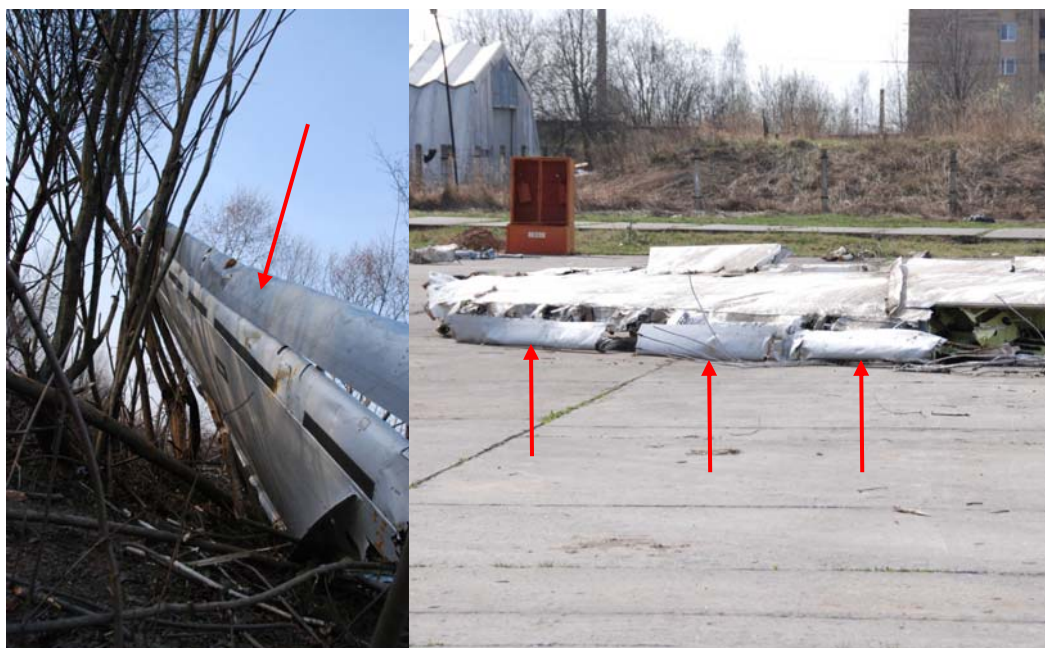
Rys. 7. Wypuszczone sloty lewego i prawego skrzydła samolotu

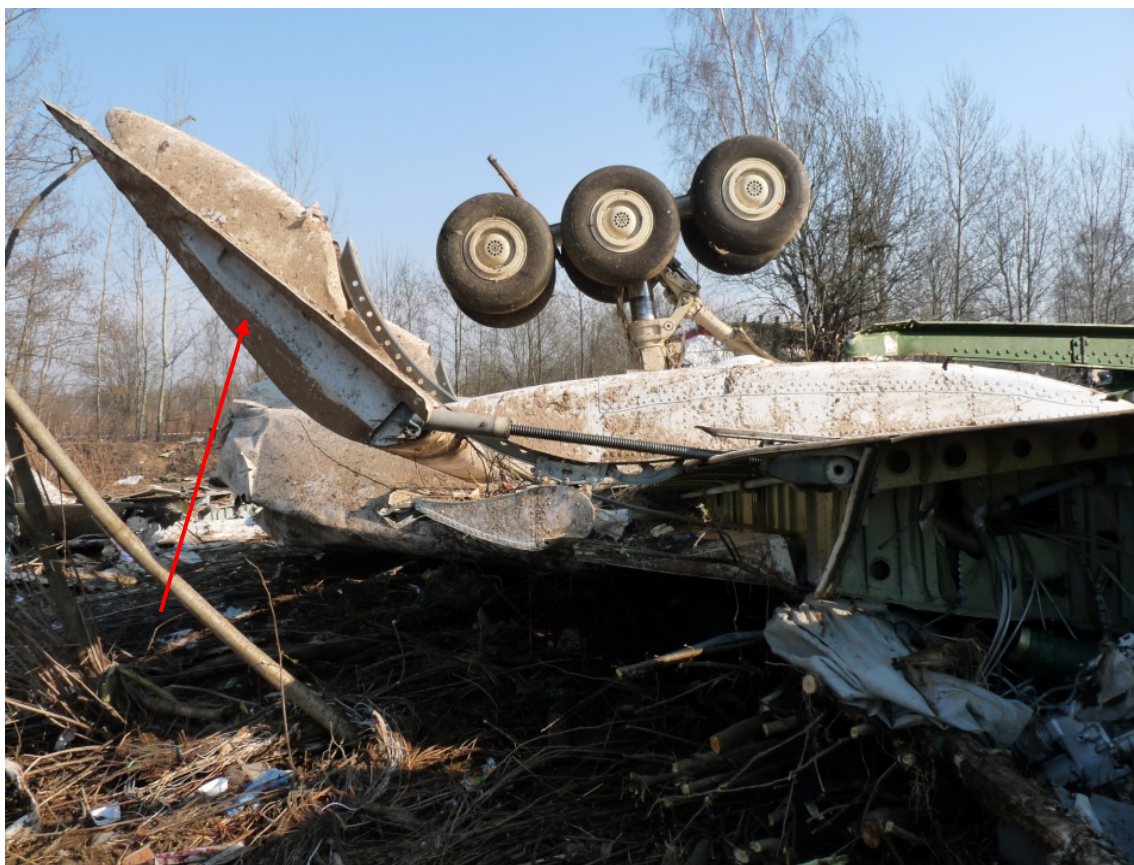
Rys. 8. Wychylone klapy zaskrzydłowe

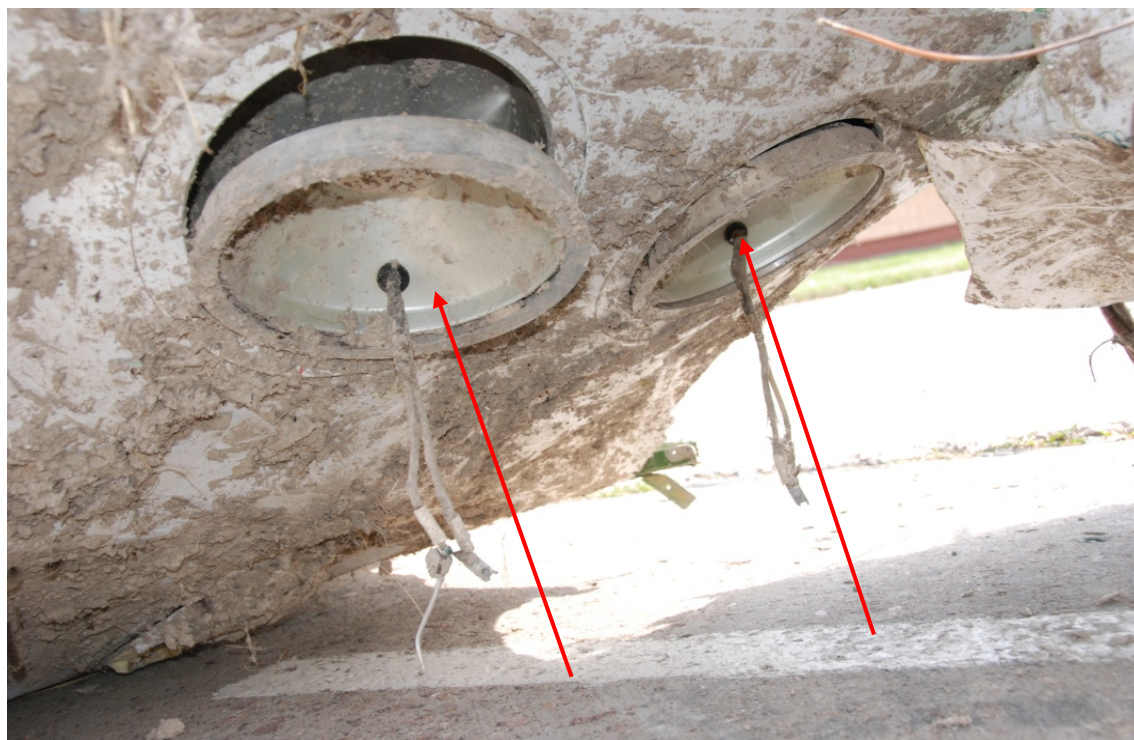
Rys. 9. Wypuszczone reflektory przednie

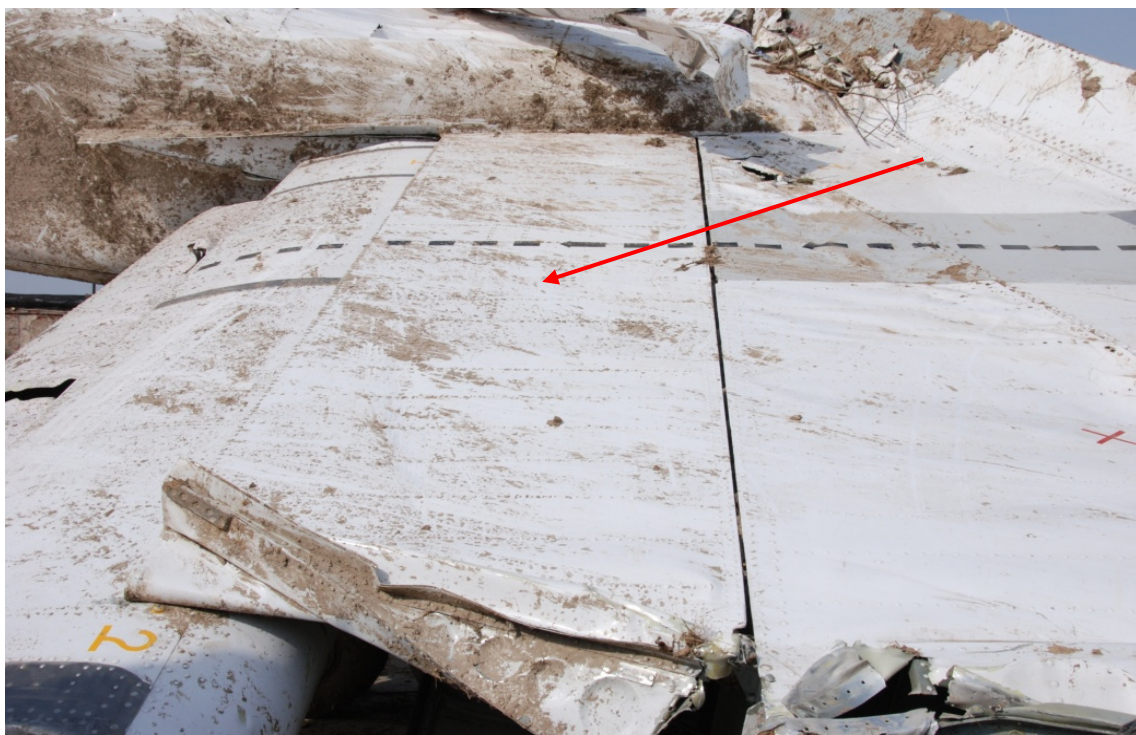
Rys. 10. Schowane interceptory

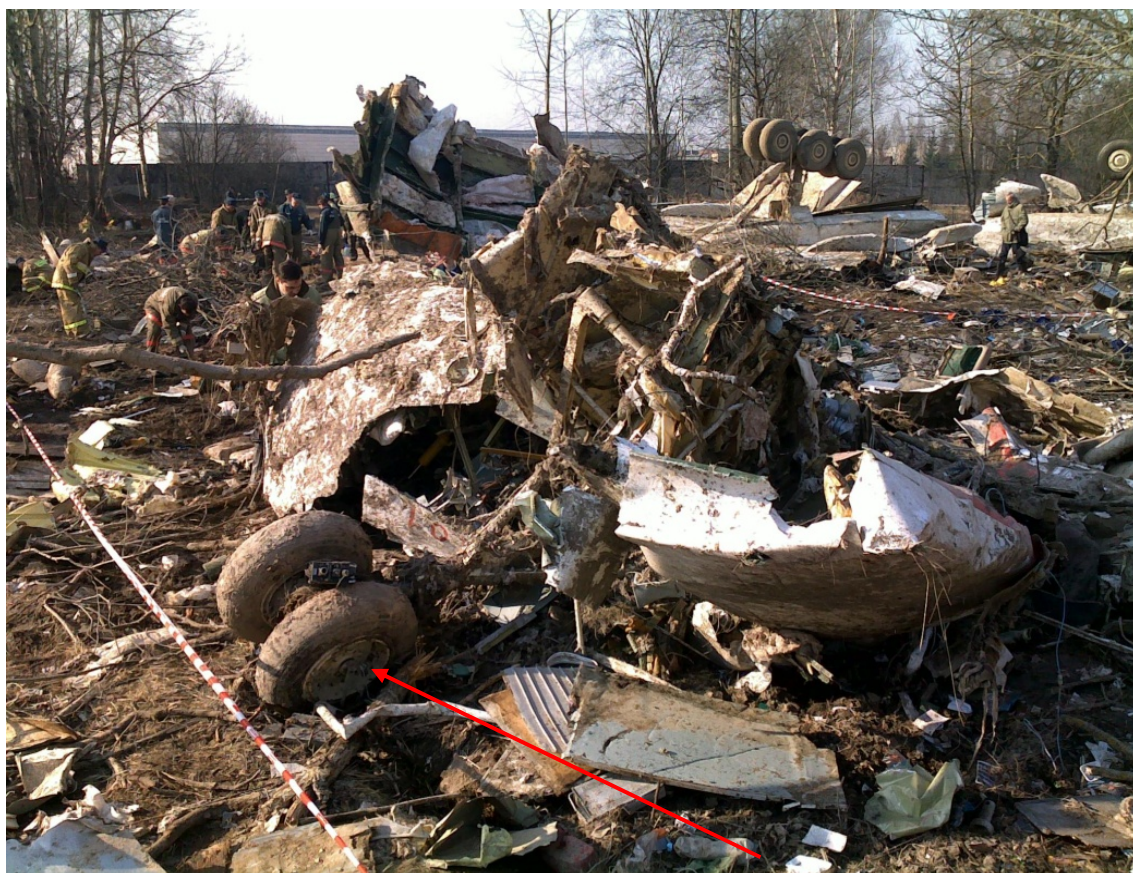
Rys. 11. Wypuszczona przednia goleń podwozia

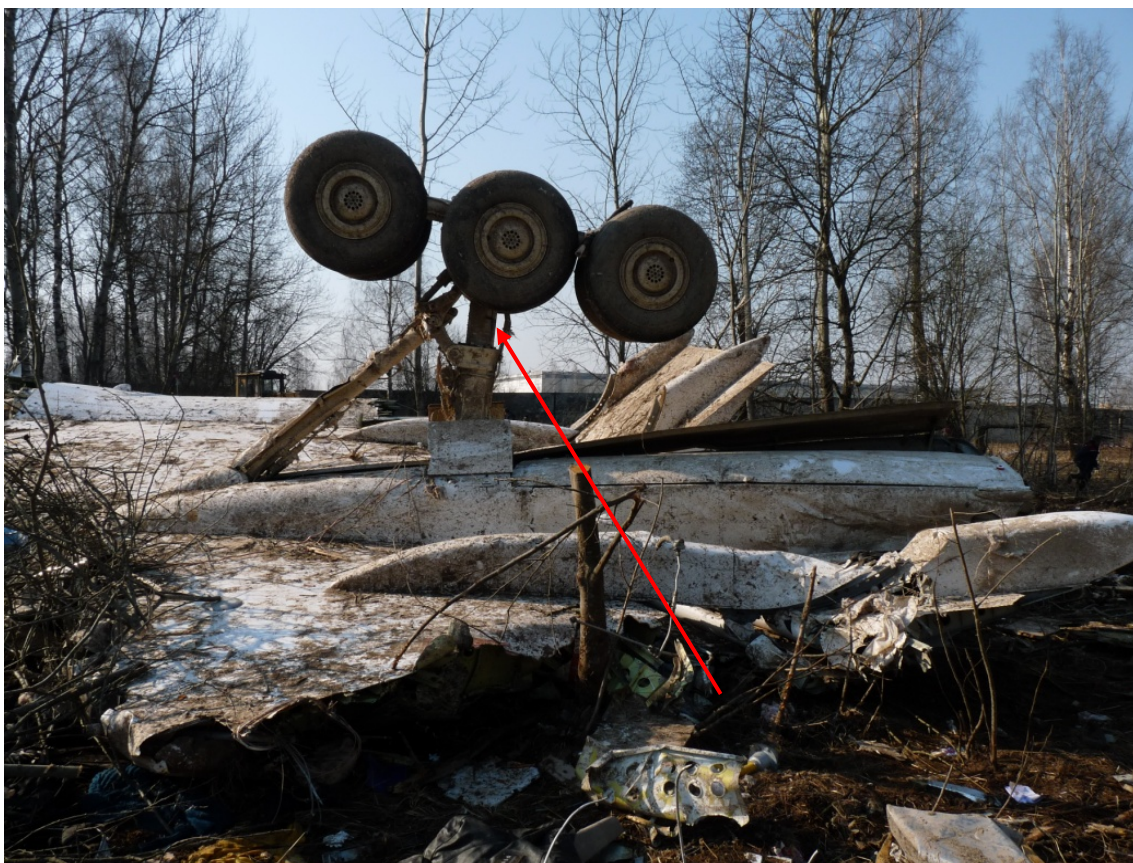
Rys. 12. Wypuszczona prawa goleń podwozia głównego

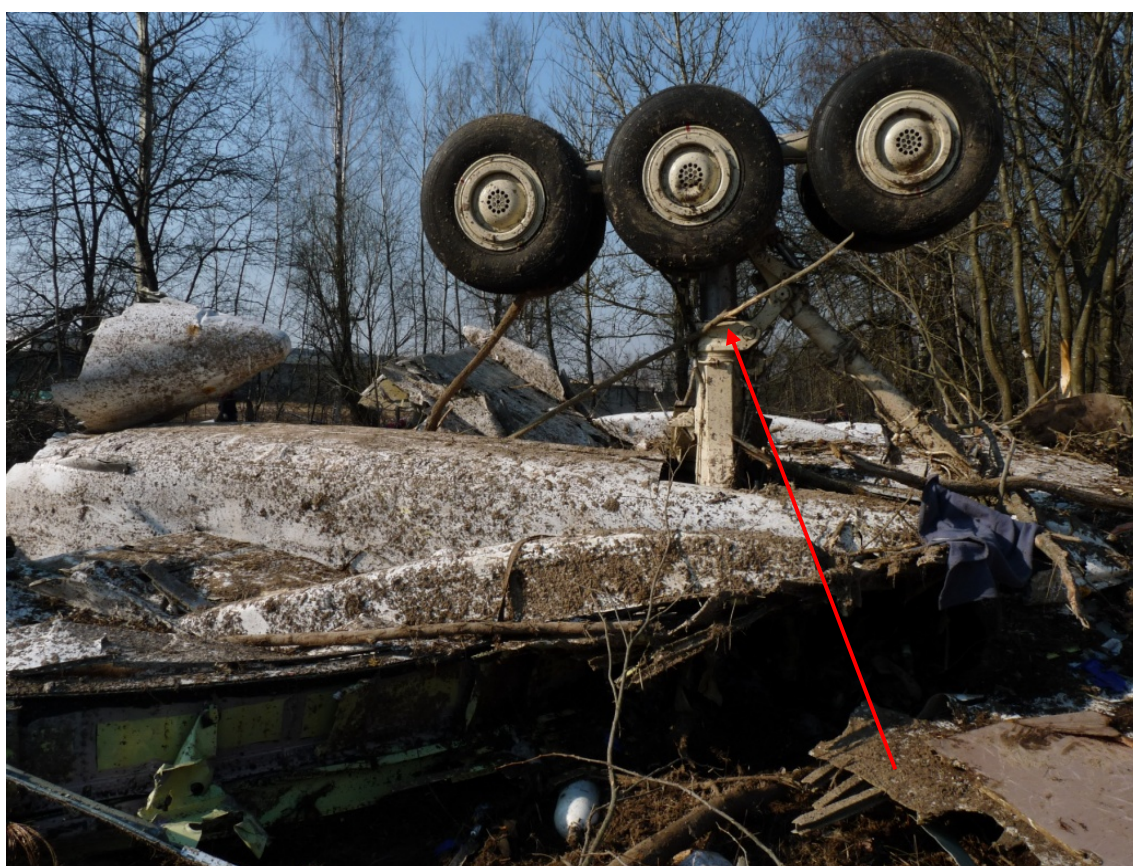
Rys. 13. Wypuszczona lewa goleń podwozia głównego

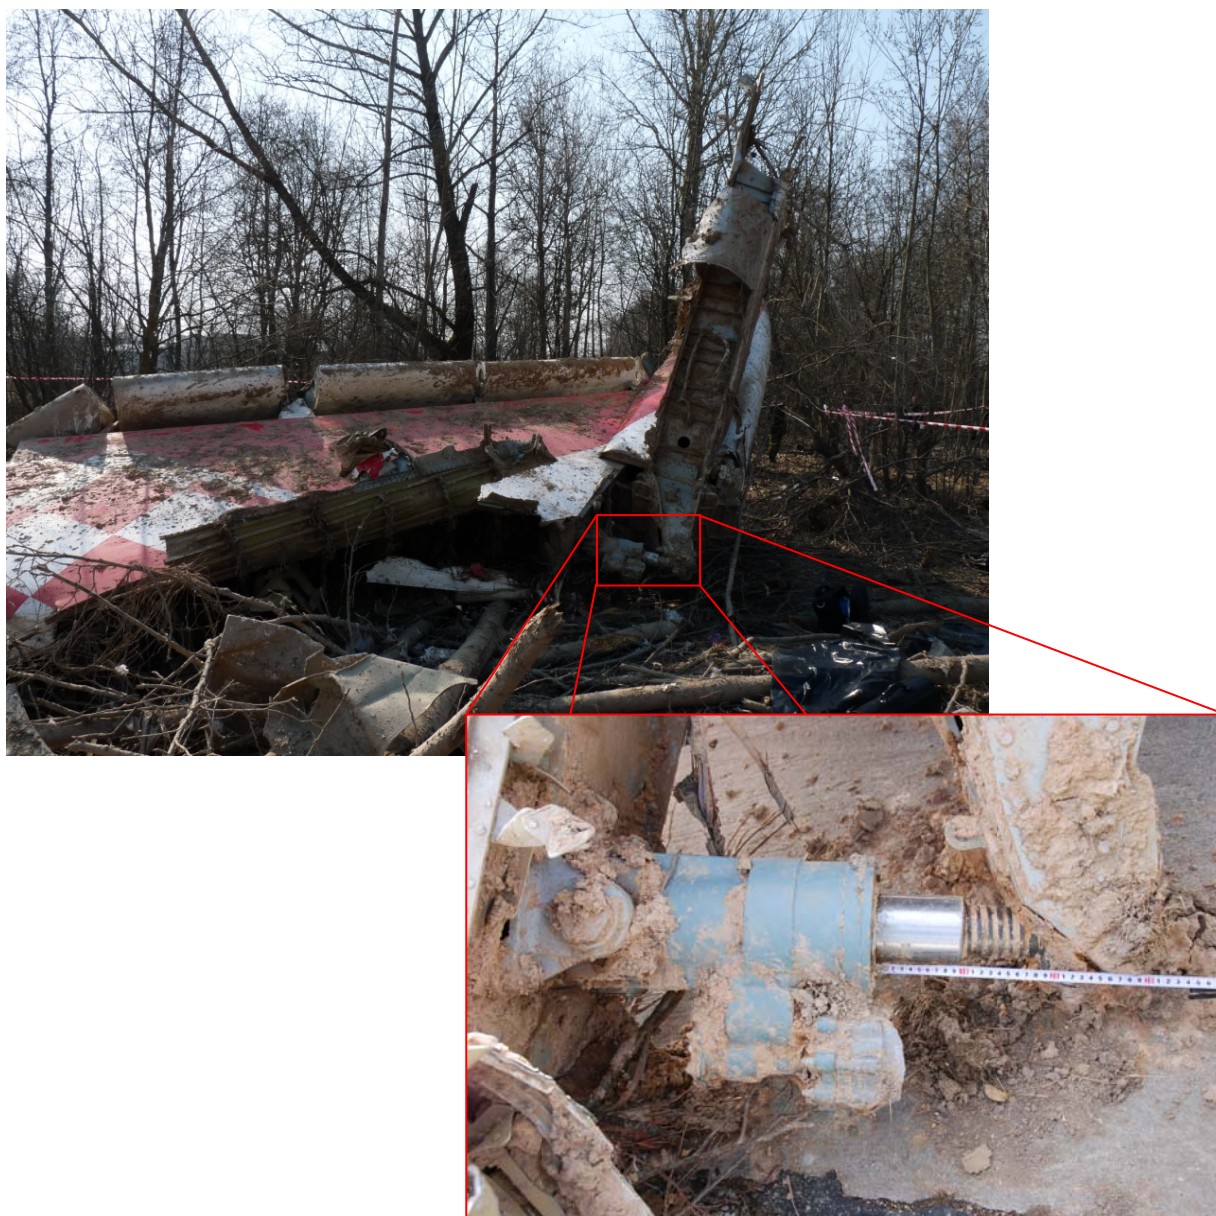
Rys. 14. Statecznik poziomy ustawiony na kąt -3°
