PAŃSTWOWA KOMISJA BADANIA WYPADKÓW KOLEJOWYCH
Ministerstwo Spraw Wewnętrznych i Administracji

RAPORT Nr PKBWK 04/2022

**z postępowania w sprawie wypadku kolejowego
zaistniałego 29 lipca 2021 r. o godz. 06:15 na szlaku Szczecin Gumieńce - Tantow,
w torze nr 1, przejazd kolejowo-drogowy kategorii C w km 7,585,
linii kolejowej nr 409 Szczecin Gumieńce – Granica Państwa (Tantow)
obszar zarządcy infrastruktury PKP PLK S.A. Zakład Linii Kolejowych w Szczecinie**

WARSZAWA, dnia 11 maja 2022 r.

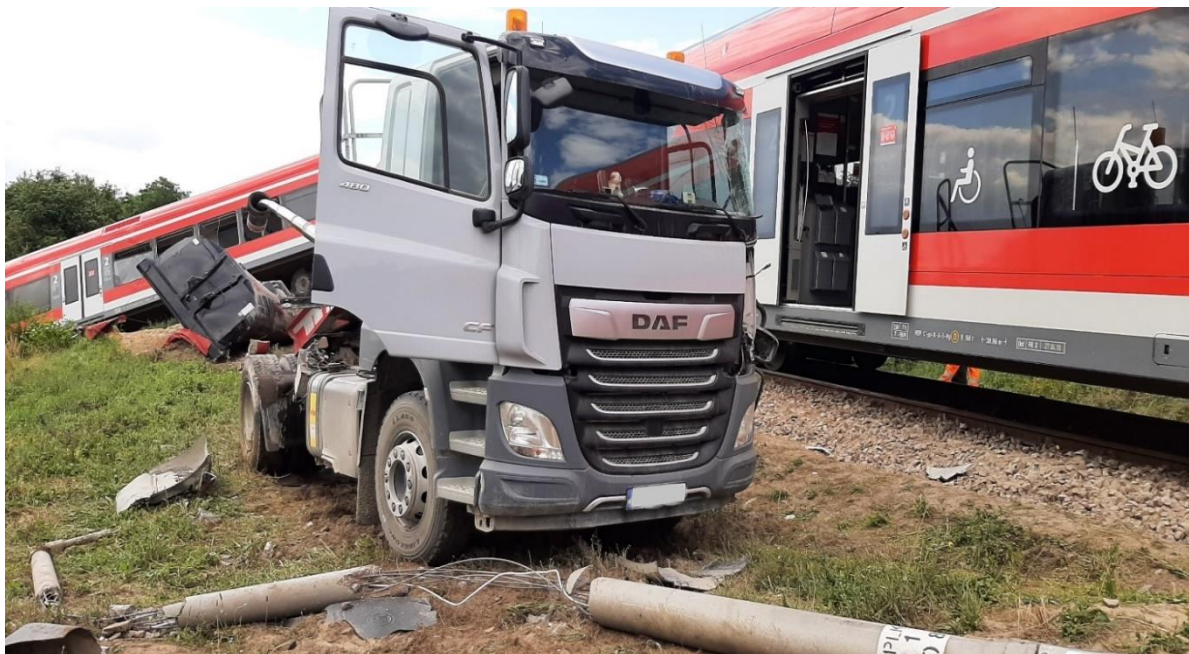
Skutki zdarzenia: W wyniku wjechania samochodu ciężarowego bezpośrednio przed nadjeżdżający pociąg, nastąpiło najechanie pociągu na naczepę pojazdu drogowego załadowaną żwirem i wykolejenie pierwszego zespołu trakcyjnego typ VT646-030. Dwa pozostałe zespoły trakcyjne typu VT646 wchodzące w skład pociągu RMM 80681/5801 nie uległy wykolejeniu. Zniszczeniu uległa naczepa pojazdu drogowego. Nikt w wypadku nie zginął. Obrażeń doznało 9 osób (maszynista pociągu, kierujący pojazdem drogowym i siedmiu pasażerów pociągu). Pasażerowie po opatrzeniu na miejscu zostali zwolnieni do domu. Maszynista pociągu i kierujący pojazdem drogowym zostali zabrani do szpitala, gdzie po przebadaniu zostali zwolnieni do domu.

Zdjęcie 1 - Skutki zdarzenia (materiał własny PKBWK)

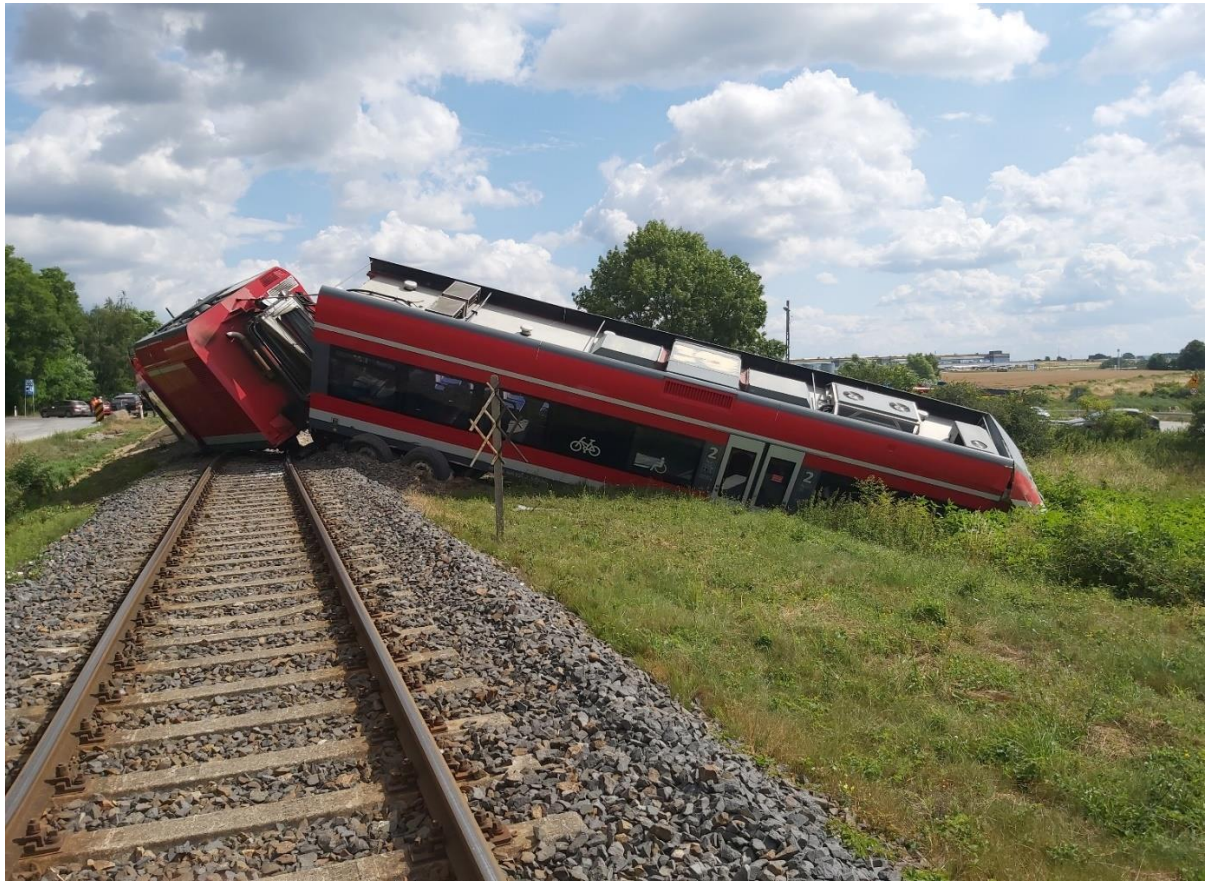
Zdjęcie 2 - Skutki zdarzenia (materiał własny PKBWK)

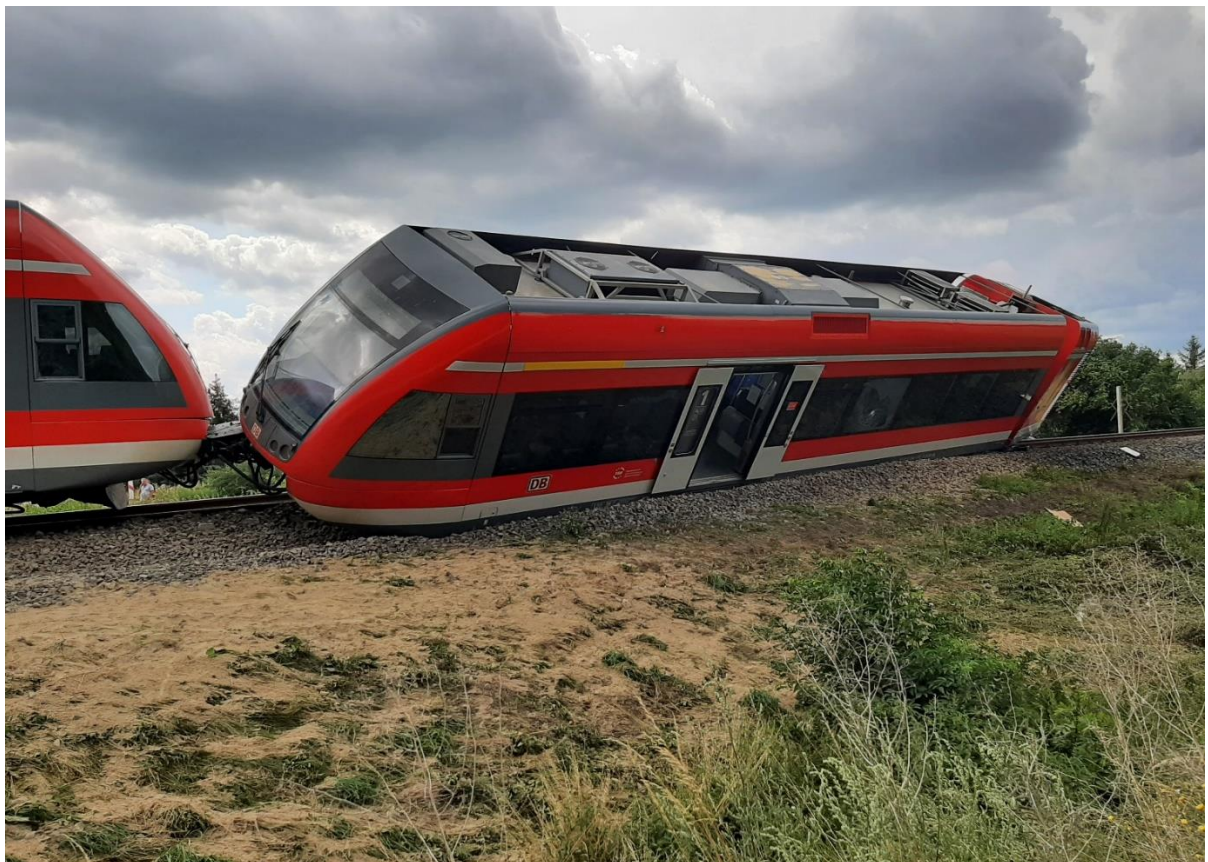
Zdjęcie 3 - Skutki zdarzenia (materiał własny PKBWK)

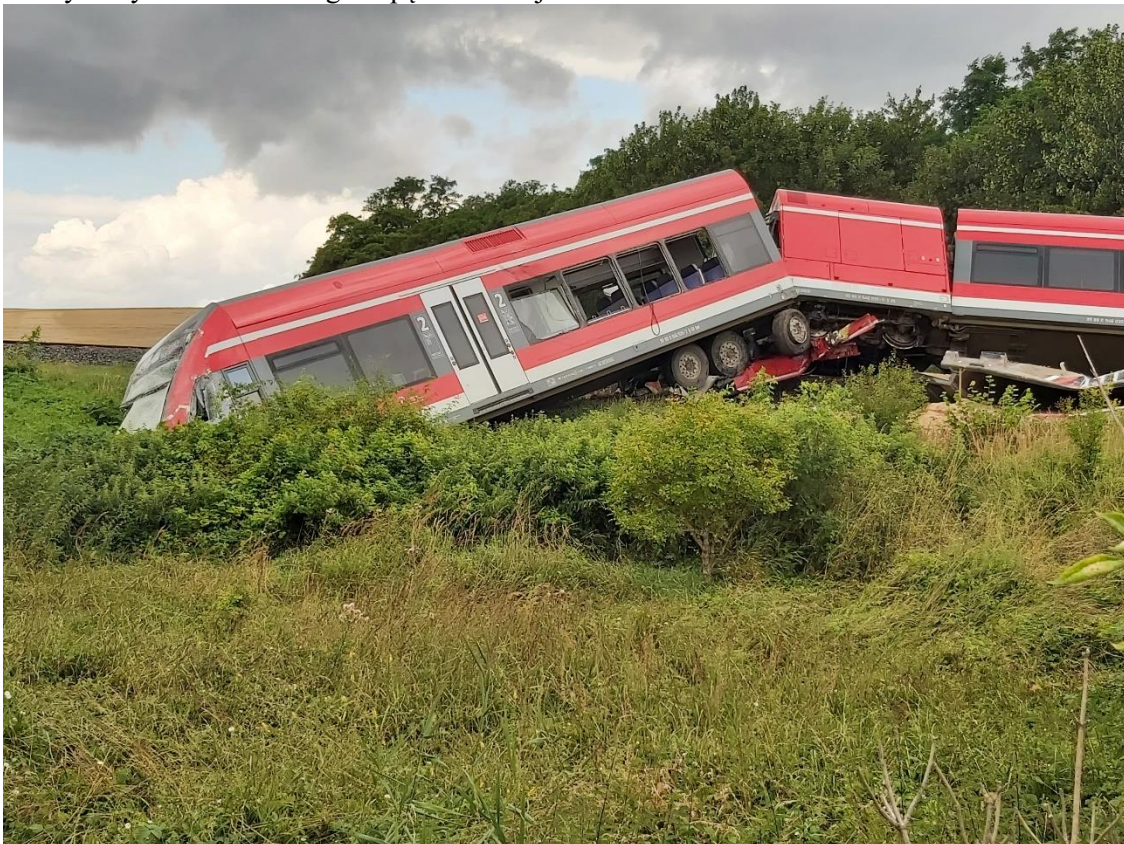
W wyniku kolizji pierwszy zespół trakcyjny wykoleił się wszystkimi sześcioma zestawami kołowymi. Wózki zespołu trakcyjnego VT646 030 zostały poważnie uszkodzone. Ramy wózków uległy zniekształceniu, a elementy nadbudowane w wyniku działających na nie sił zostały zdeformowane. Zderzenie się z samochodem ciężarowym spowodowało bardzo poważne odkształcenie kabiny maszynisty.

Mechaniczne i elektryczne elementy łączące poszczególne człony autobusu szynowego zostały oderwane. Duża liczba szyb (okna/drzwi) została uszkodzona.

Uszkodzenia tego pojazdu VT646-030 nie pozwalały na jego jazdę po torach.

Zdjęcie 5 - Widok pojazdu kolejowego po wypadku

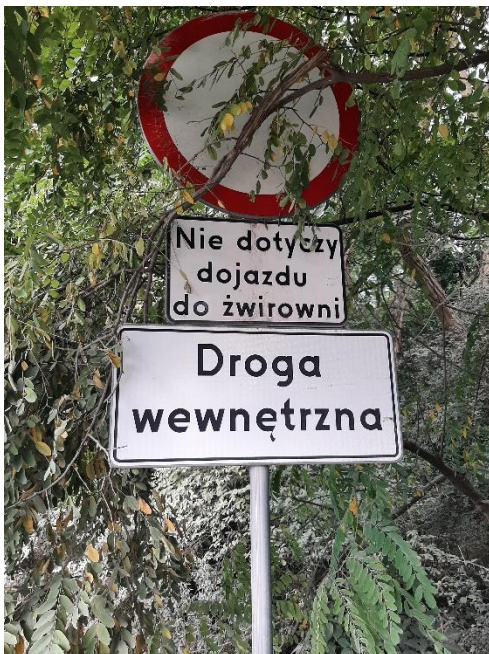
Bezpośrednio przed przejazdem usytuowany jest zjazd z drogi powiatowej, stanowiący połączenie drogi powiatowej z drogą do żwirowni oraz oznaczony znakiem B1 z tabliczkami (zdjęcie nr 6). Nawierzchnia drogi do żwirowni jest bitumiczna na długości ok 200 m (licząc od połączenia z drogą powiatową). Przy drodze do żwirowni w odległości 150 metrów przed włączeniem do drogi powiatowej, znajduje się tablica z informacją „Uwaga! Przejazd kolejowy zachować szczególną ostrożność” (zdjęcie nr 7). Droga do żwirowni nie posiada zatwierdzonej stałej organizacji ruchu.

Zdjęcie 6 – Znak umieszczony przy wjeździe na drogę do żwirowni

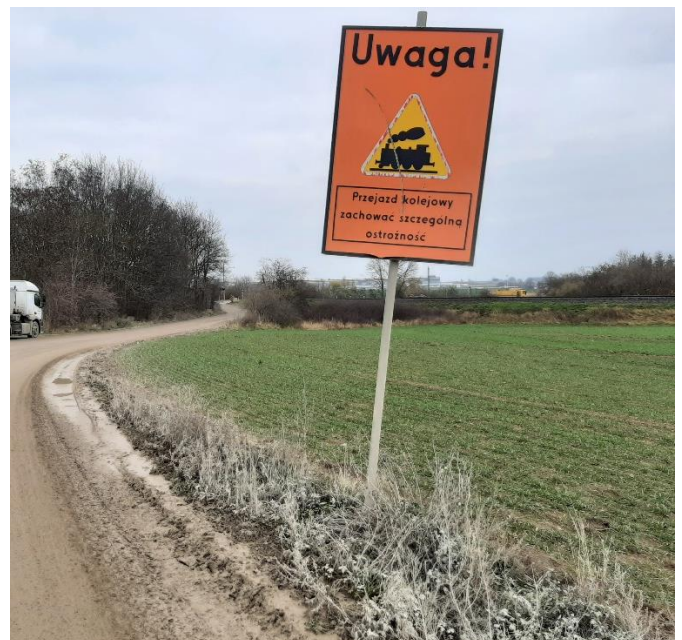
Zdjęcie 7 – Tablica informacyjna umieszczona przy drodze do żwirowni

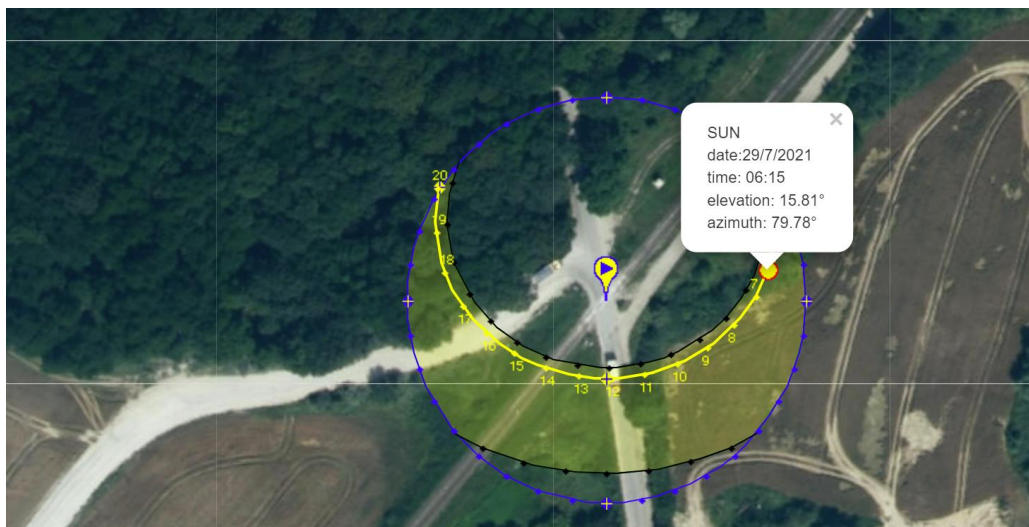
Zdjęcie 9 – Pozycja słońca w momencie wypadku (źródło: <https://www.sunearthtools.com>)

Usytuowanie soczewek sygnalizatora drogowego nr S3 powoduje, w porze rannej przy słonecznej pogodzie, zjawisko oślepienia użytkowników drogi do żwirowni, utrudniając w znacznym stopniu identyfikację nadawanych sygnałów przez ten sygnalizator.

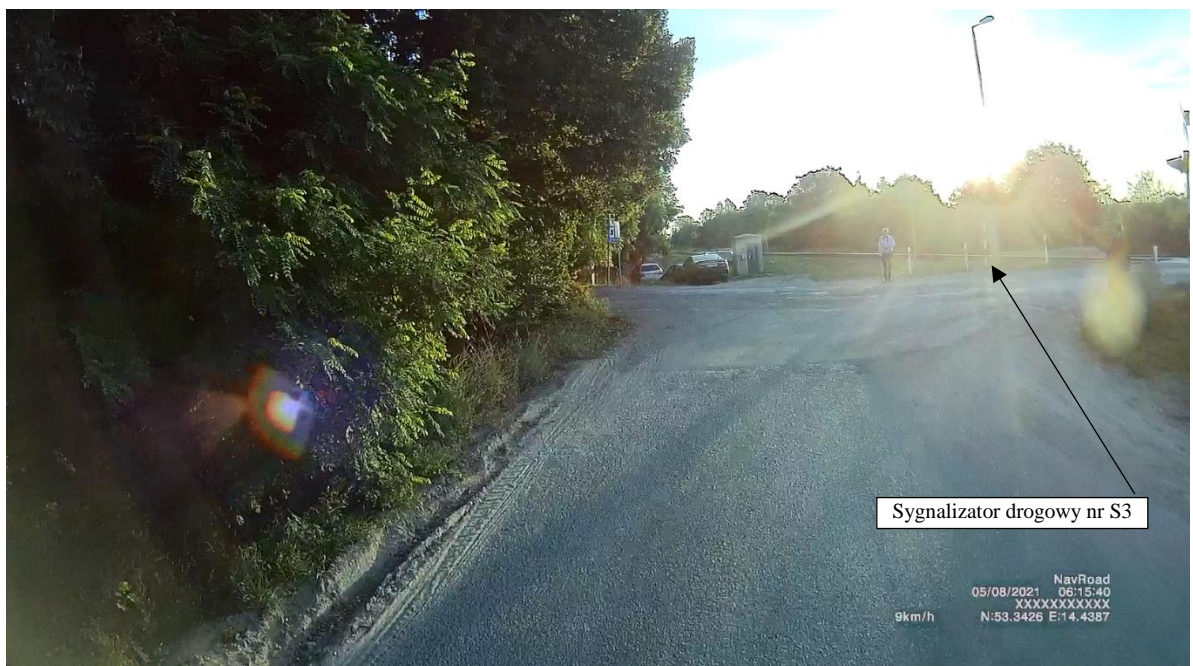
W dniu 05.08.2021r. (7 dni po zdarzeniu) przeprowadzono eksperyment, którego celem było ustalenie pola widzenia kierującego samochodem ciężarowym podczas zbliżania się do drogi powiatowej i przejazdu. W eksperymencie brali udział przedstawiciele zarządcy infrastruktury, przewoźnika drogowego, którego pojazd brał udział w zdarzeniu oraz członkowie Zespołu badawczego. Eksperyment przeprowadzono w warunkach zbliżonych do warunków, w których zaistniało zdarzenie. Do eksperymentu użyto pojazd drogowy tego samego typu jak pojazd biorący udział w zdarzeniu (samochód ciężarowy z naczepą załadowaną żwirem). Warunki atmosferyczne były zbliżone do warunków panujących w dniu wypadku (słonecznie, temperatura +15°C, bez opadów i mgły). Załączenia urządzeń samoczynnego systemu przejazdowego dokonał pociąg nr RMM 80681/5801 (zgodnie z rozkładem jazdy o godzinie jak w dniu wypadku). Przejazd pojazdem drogowym został przeprowadzony w sposób zbliżony do techniki i sposobu jazdy pojazdu uczestniczącego w wypadku. W pojeździe drogowym zamontowano rejestrator obrazu na wysokości oczu kierowcy. Podczas eksperymentu stwierdzono, że kierujący pojazdem drogowym w czasie dojazdu do drogi powiatowej jest oślepiany promieniami słonecznymi padającymi bezpośrednio z nad sygnalizatora drogowego nr S3. Podczas włączania się do ruchu i wjazdu na drogę powiatową, kierujący pojazdem drogowym zmuszony jest zająć lewą stronę drogi do żwirowni i wykonać ostry skręt w prawo (kąt 90 stopni) zajmując także lewy pas drogi powiatowej jednocześnie pokonując stromy podjazd. W trakcie tego manewru przez cały czas promienie słoneczne oślepiają kierującego i w pewnym momencie podczas jazdy nadawane sygnały przez sygnalizator nr S3 nie są widoczne. Lustro drogowe mające poprawić widoczność na drogę powiatową podczas włączania się do ruchu z drogi do żwirowni nie spełnia swojego zadania, gdyż również znajduje się na wysokości padających promieni słonecznych (zdjęcia nr 10 i 11).

Zdjęcie 10 – Kadr z rejestratora jazdy podczas eksperymentu (źródło PKBWK)

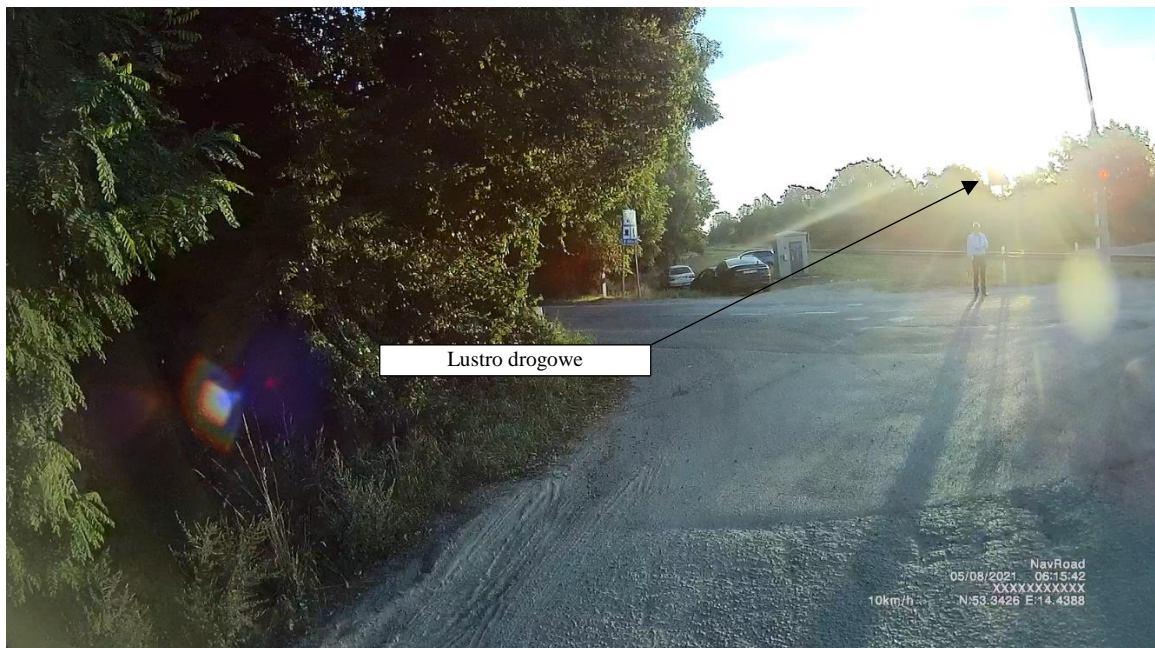
Zdjęcie 11 – Kolejny kadr z rejestratora jazdy podczas eksperymentu (źródło PKBWK)
