Nr opinii: **087/2023/LM** z dnia **2023-02-24**

Opinię opracował:	<b>mgr inż. Łukasz Mroczkowski</b> Certyfikowany Rzeczoznawca Samochodowy - RS001525
Zakres opinii:	<b>Ustalenie wartości rynkowej</b>
Obiekt badań:	<b>Hyundai i30</b> Samochód osobowy
VIN / numer identyfikacyjny:	<b>TMAD281BAEJ028648</b>
Numer rejestracyjny:	<b>WI6831T</b>
Cel opinii:	<b>Wycena na potrzeby własne zleceniodawcy</b>

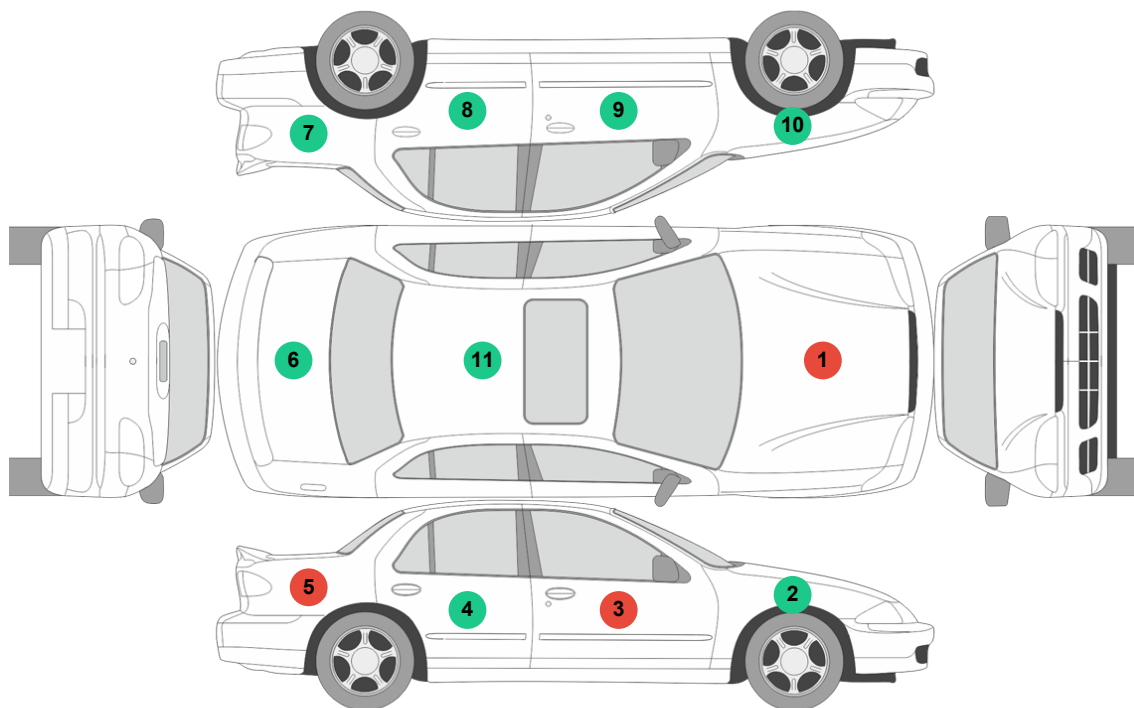
Nr	Element	Grubość powłoki lakierowej	Uwagi, stwierdzone uszkodzenia
1	Pokrywa przednia	173-237 $\mu\text{m}$	Podwyższona grubość lakieru
2	Błotnik przedni prawy	125-156 $\mu\text{m}$	
3	Drzwi przednie prawe	137-226 $\mu\text{m}$	Podwyższona grubość lakieru
4	Drzwi tylne prawe	106-107 $\mu\text{m}$	
5	Błotnik tylny prawy	164-473 $\mu\text{m}$	Element po naprawie
6	Pokrywa tylna	131-134 $\mu\text{m}$	
7	Błotnik tylny lewy	108-124 $\mu\text{m}$	
8	Drzwi tylne lewe	86-100 $\mu\text{m}$	
9	Drzwi przednie lewe	108-114 $\mu\text{m}$	
10	Błotnik przedni lewy	98-155 $\mu\text{m}$	
11	Poszycie dachu	109-133 $\mu\text{m}$

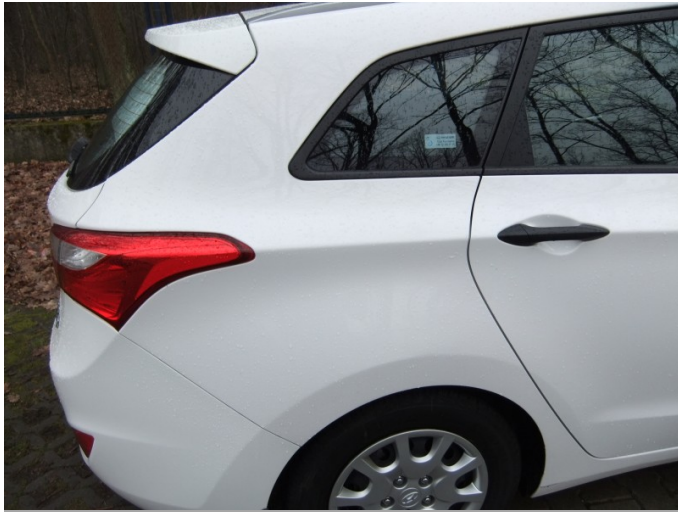
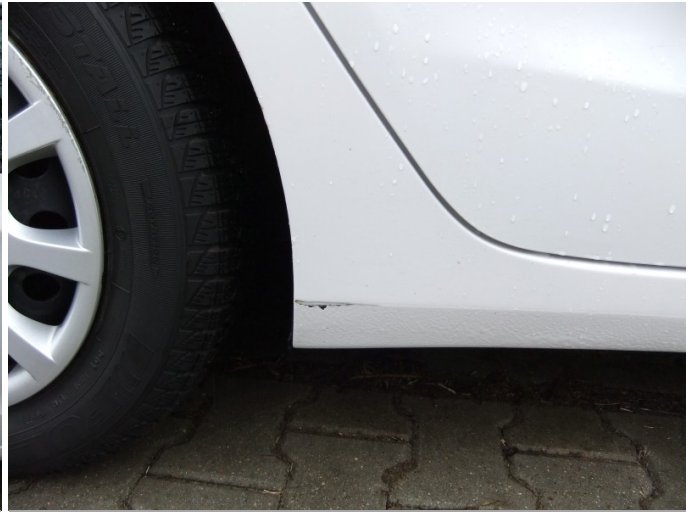
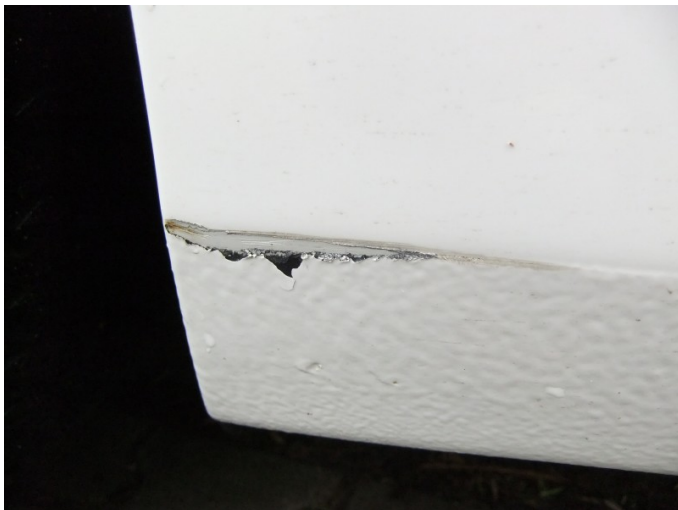
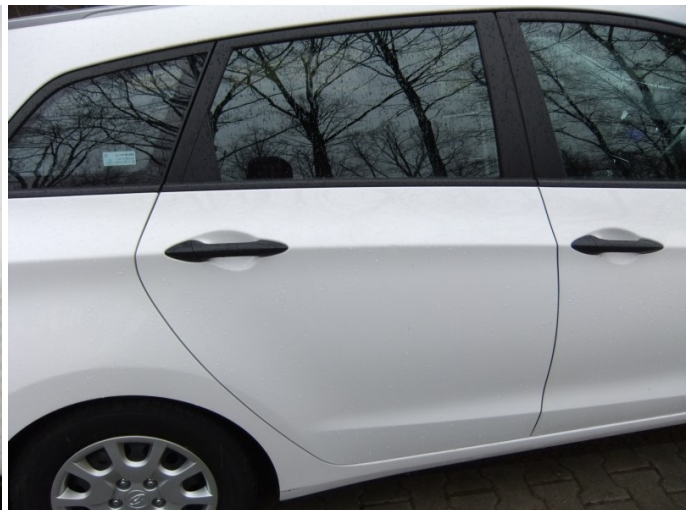
1. Poszycie progu prawego - otarcie powłoki lakierowej z uszkodzeniem zabezpieczenia antykorozyjnego.

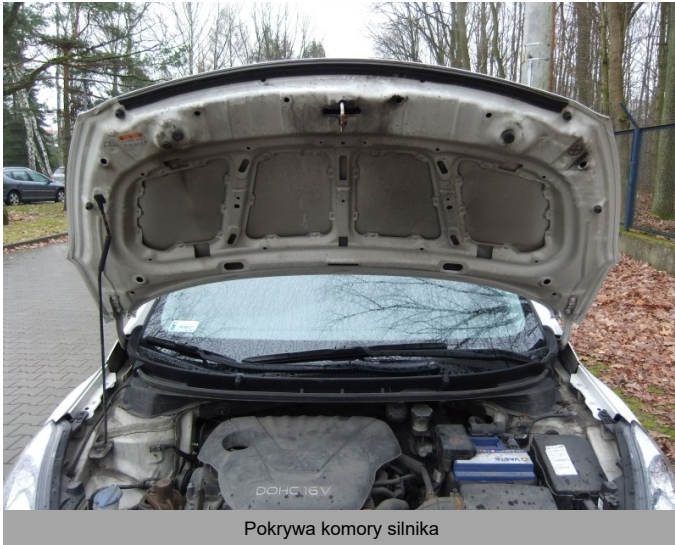
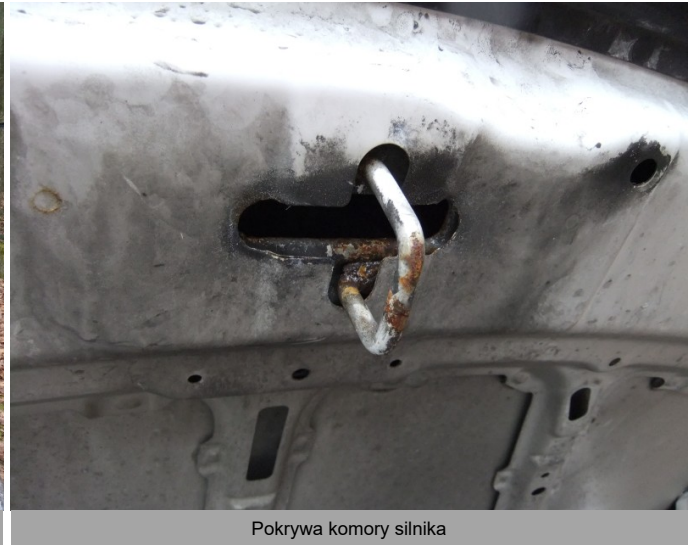
1. Pokrywa komory silnika - korozja rygla.

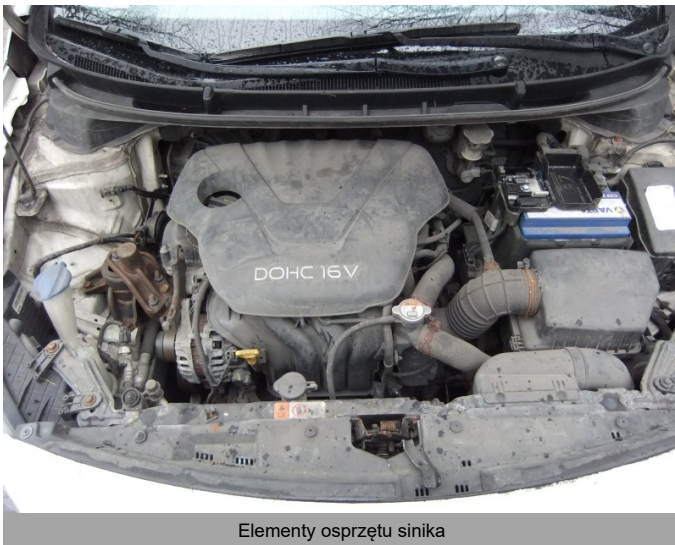
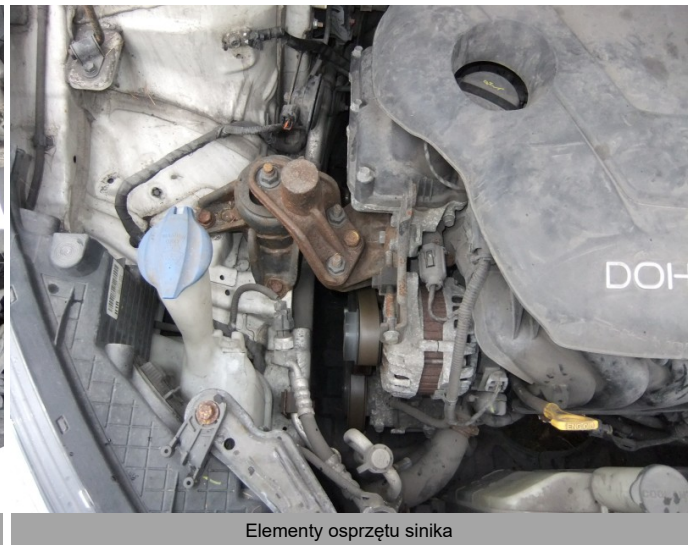
2. Elementy osprzętu silnika - korozja.

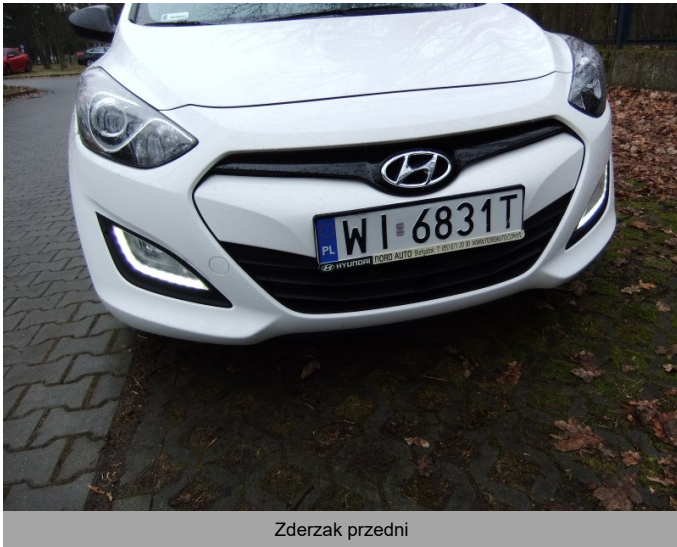
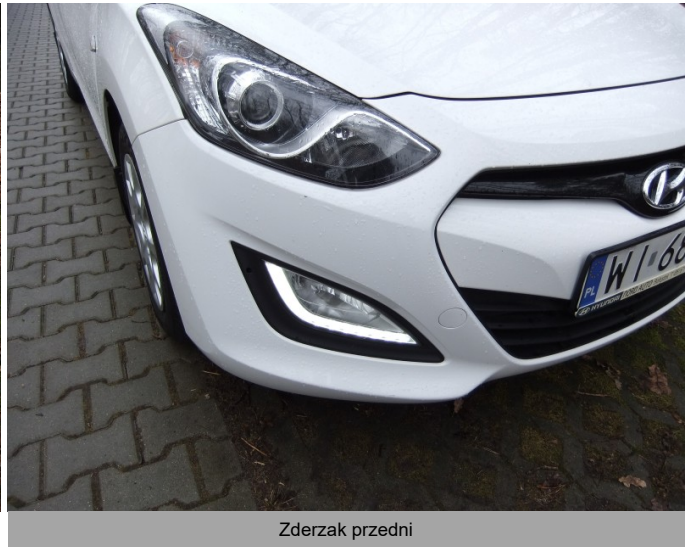
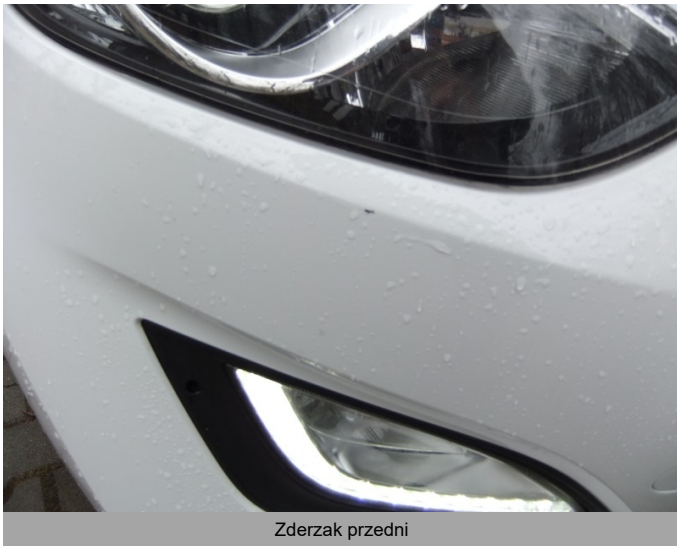
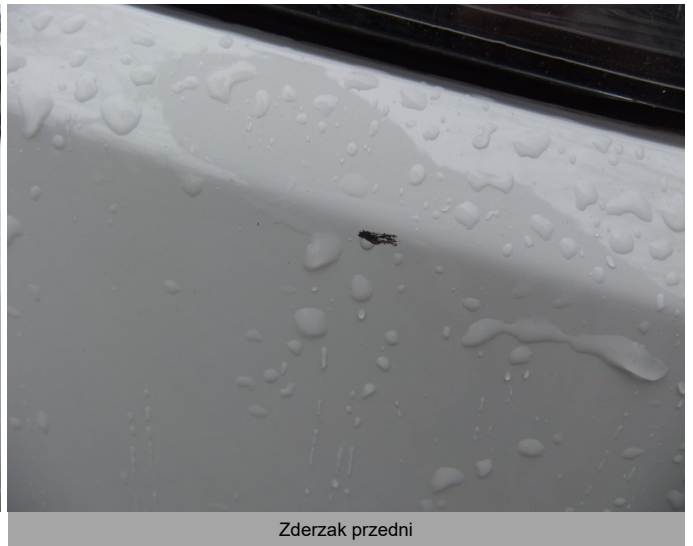
3. Zderzak przedni - zanieczyszczenie ciałem obcym.

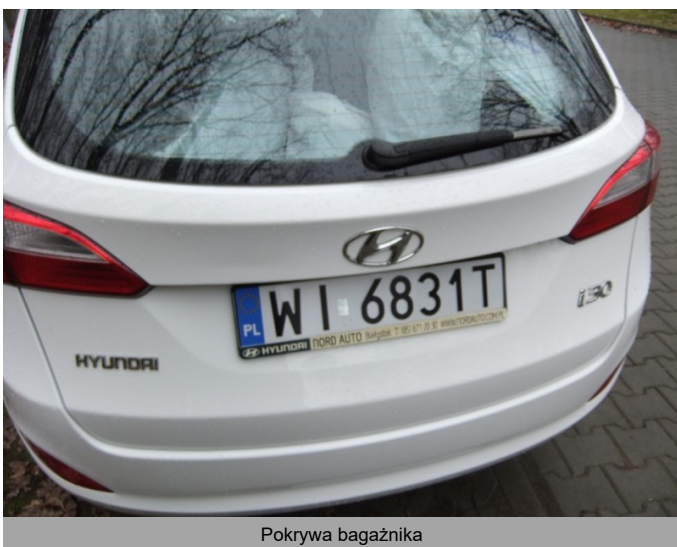
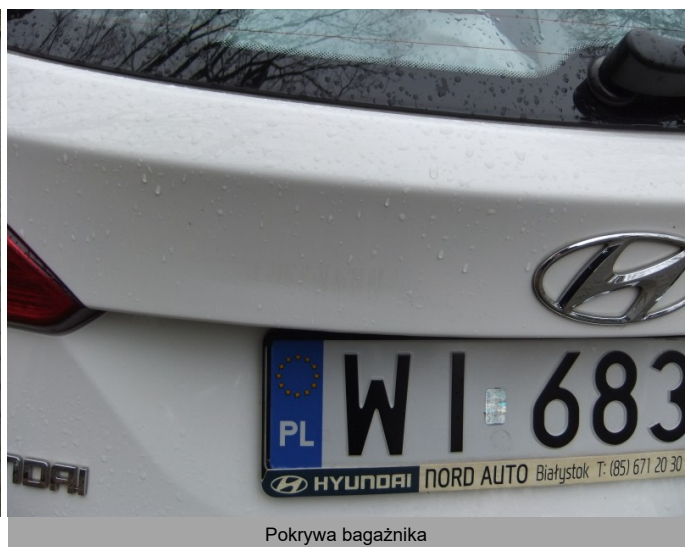
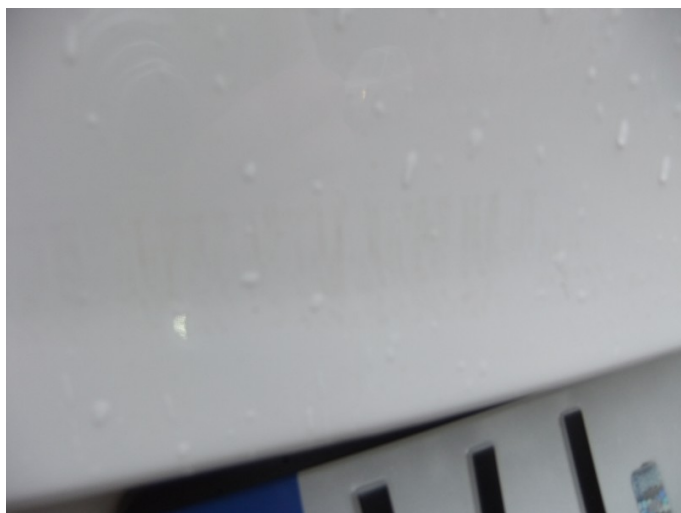
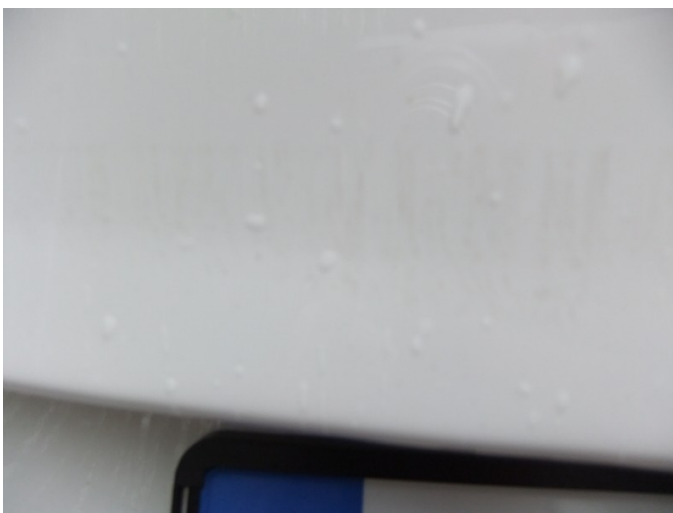
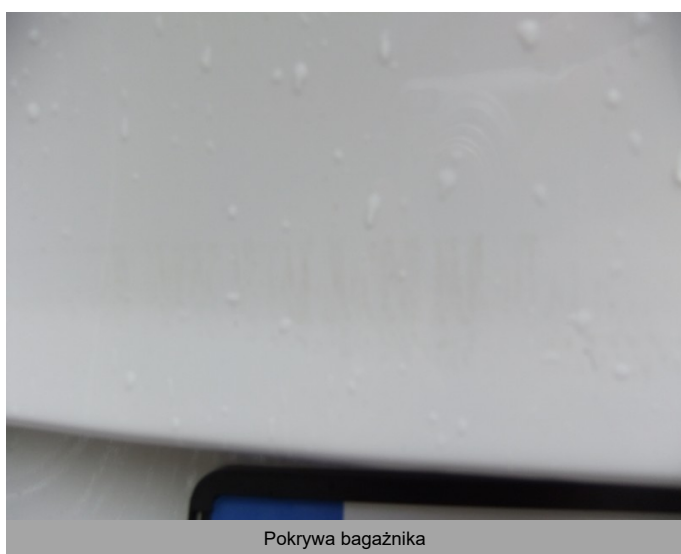
4. Pokrywa bagażnika - rysy na powłoce lakierowej.

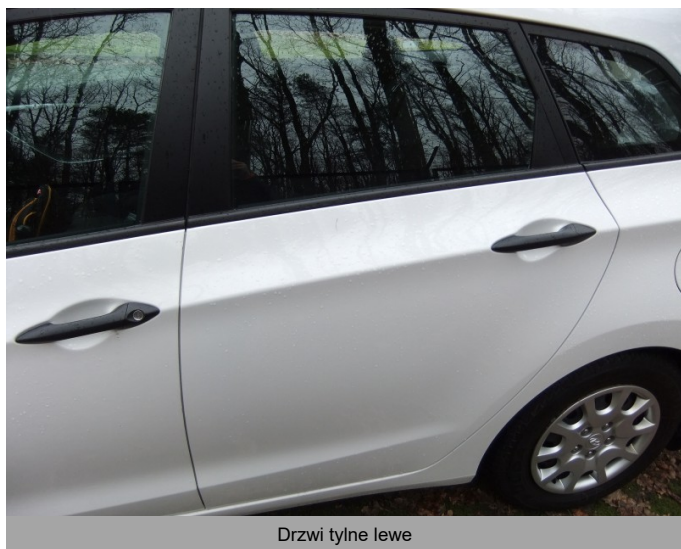
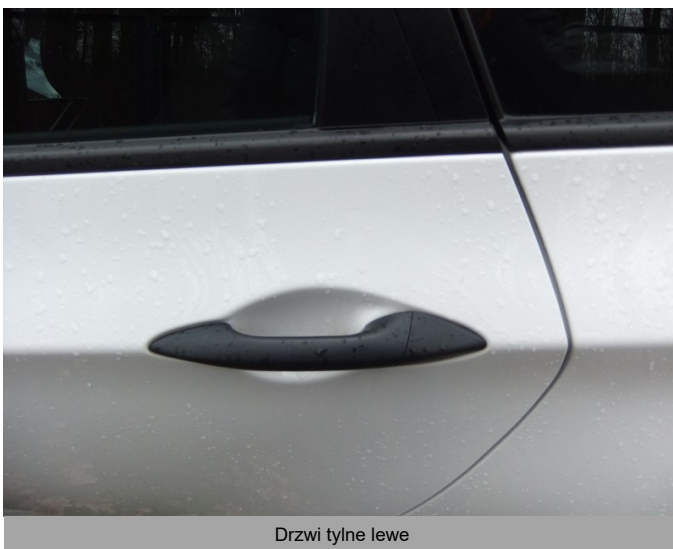
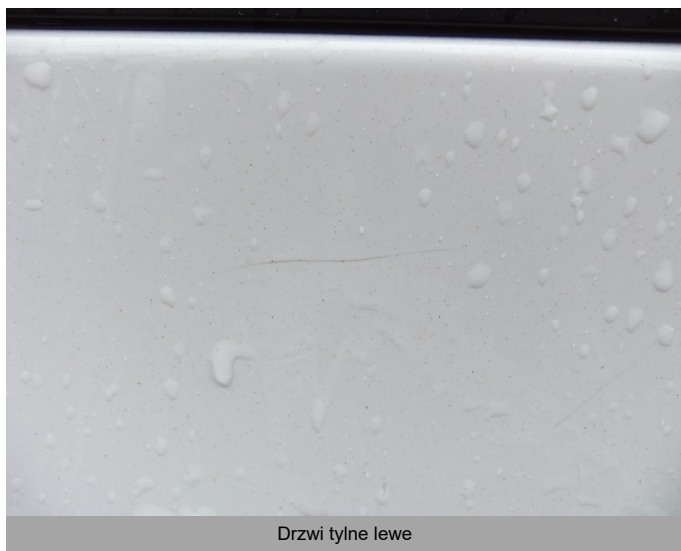
##### 5. Drzwi tylne lewe - rysa.

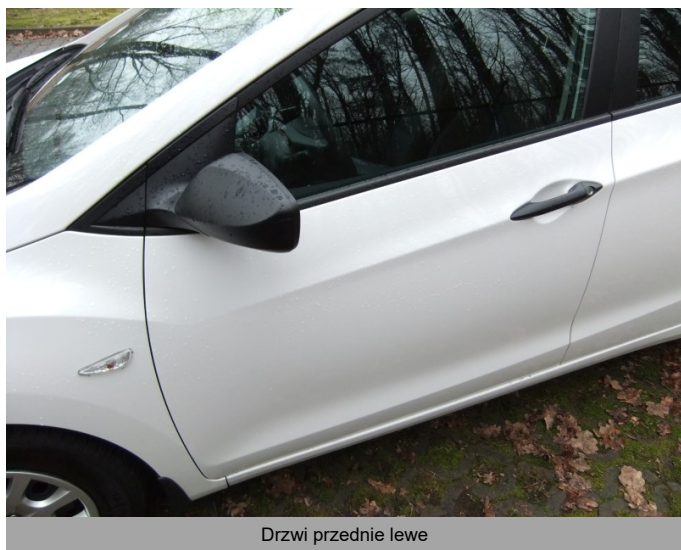
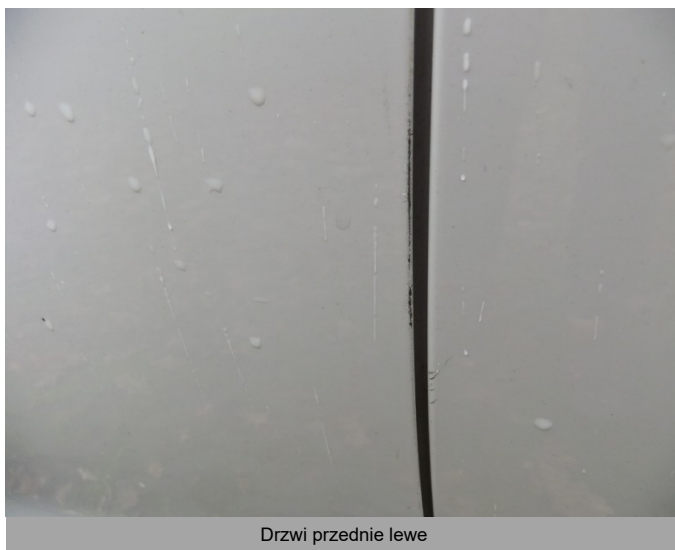
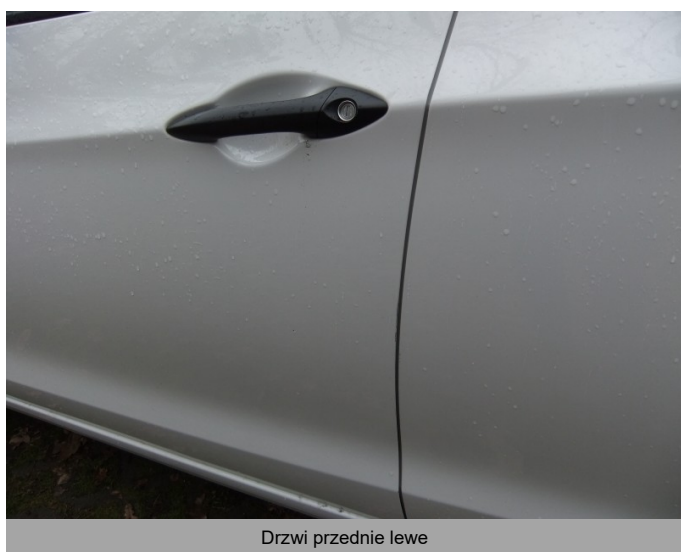
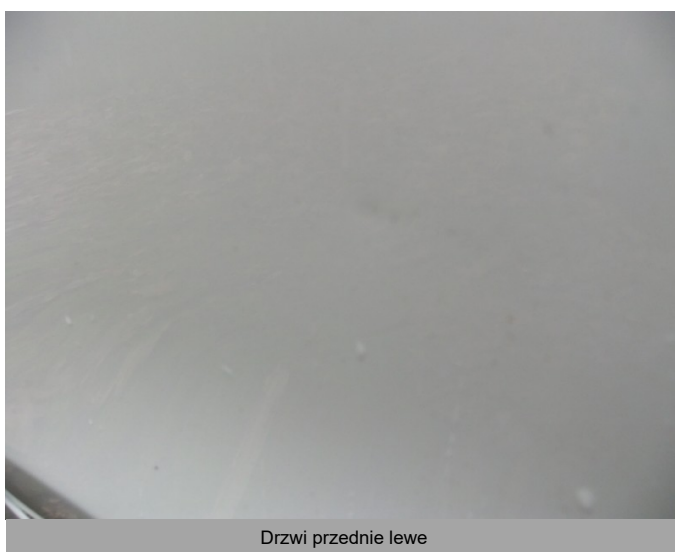
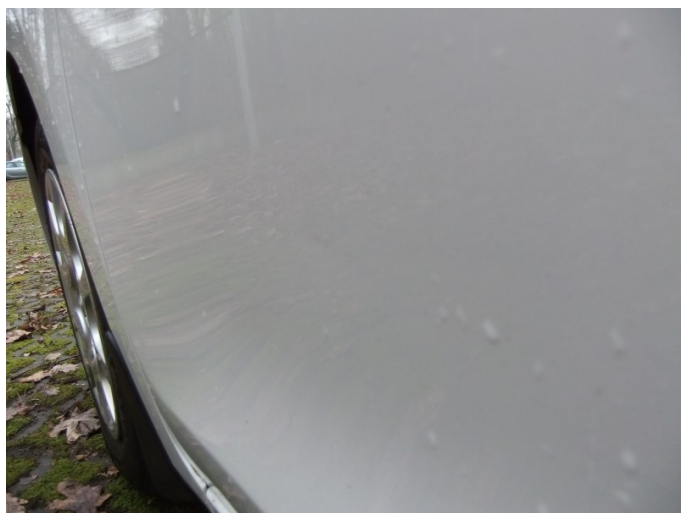
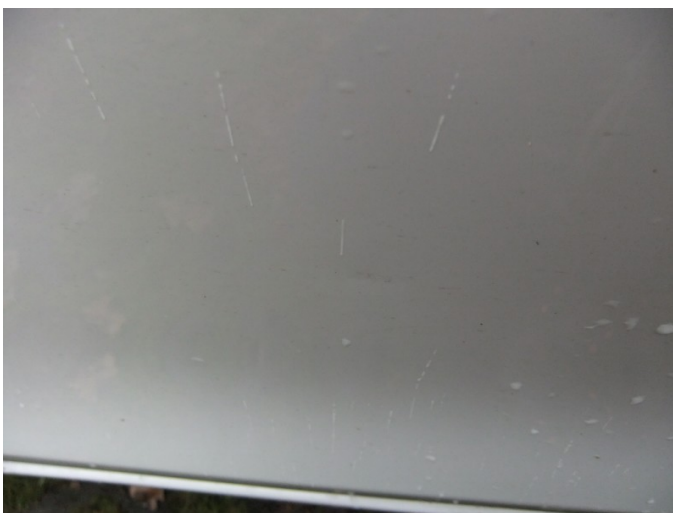
6. Drzwi przednie lewe - wgniecenie, obicie powłoki lakierowej.

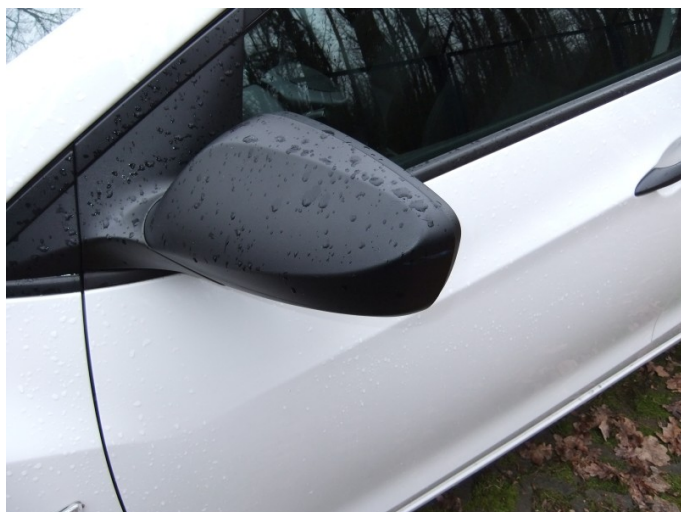
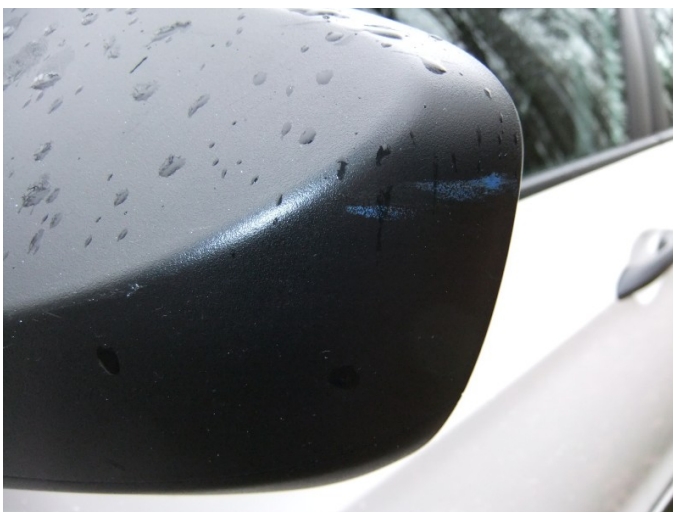
### 7. Obudowa lusterka lewego - otarcie.

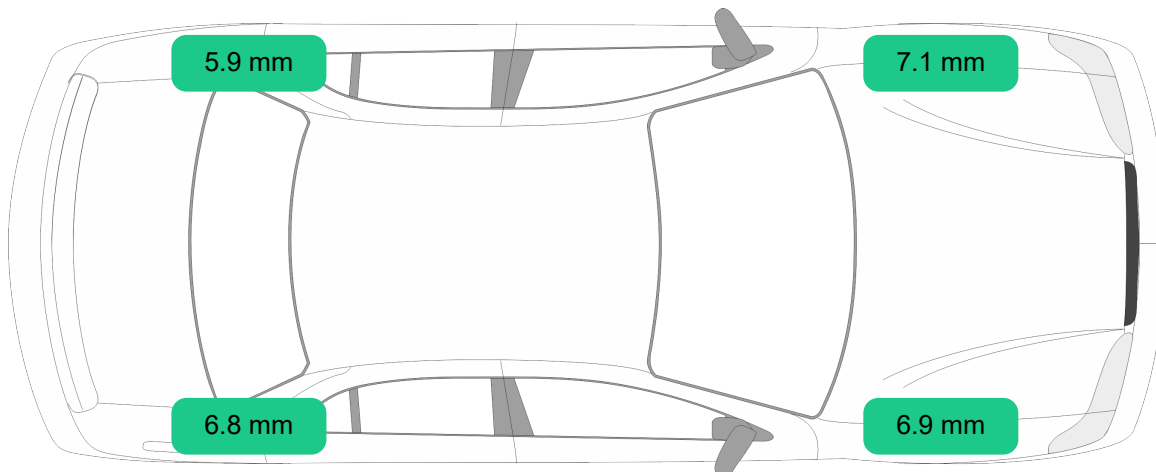
Oś	Koło	Producent	Rozmiar	Bieżnik	Uwagi, stwierdzone uszkodzenia
I	Koło lewe	VOYAGER WINTER M+S	195/65R15 91 T	7,1 mm	
I	Koło prawe	VOYAGER WINTER M+S	195/65R15 91 T	6,9 mm	
II	Koło lewe	FULDA KRISTALL MONTERO 3	195/65R15 91 T	5,9 mm	
II	Koło prawe	FULDA KRISTALL MONTERO 3	195/65R15 91 T	6,8 mm
