PAŃSTWOWA KOMISJA BADANIA WYPADKÓW KOLEJOWYCH
Ministerstwo Infrastruktury

RAPORT Nr PKBWK/03/2019

**z badania poważnego wypadku kategorii A 21
zaistniałego w dniu 23 sierpnia 2018 r. o godzinie 11:17
na przejeździe kolejowo-drogowym kategorii „D”
zlokalizowanym w stacji Szaflary,
w km 25,749 linii kolejowej nr 99 Chabówka - Zakopane**

obszar zarządcy infrastruktury PKP Polskie Linie Kolejowe S.A.,
Zakład Linii Kolejowych w Nowym Sączu

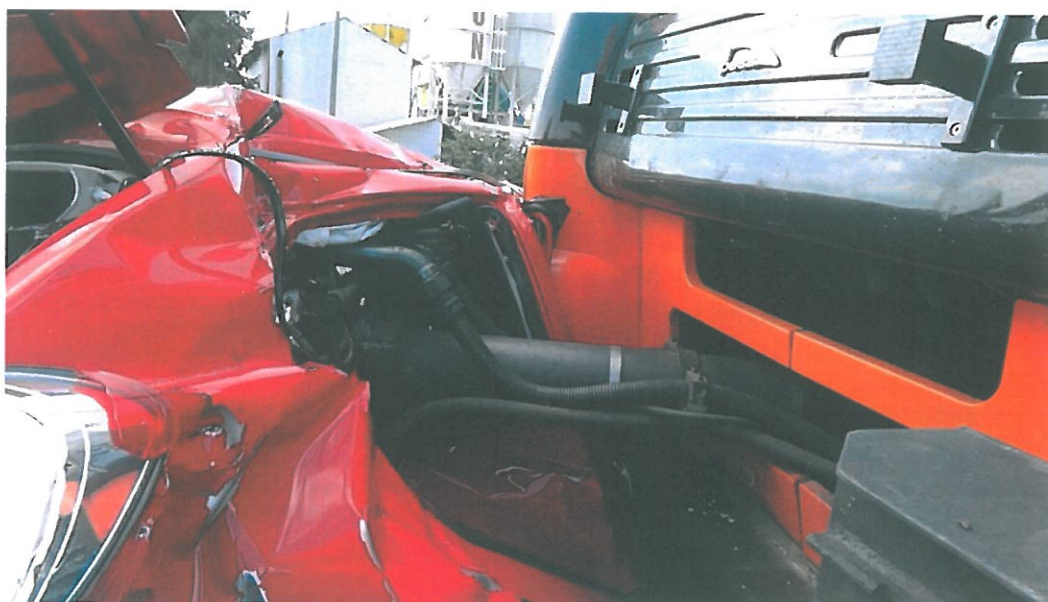
Samochód został uderzony sprzęgiem samoczynnym pojazdu kolejowego EZT EN99-004 w prawy bok tj. od strony pasażera, który wbił się głęboko w nadwozie (przestrzeń pasażerską) powodując jego destrukcję (znaczne zgniecenie karoserii) i przemieszczenie (przepchnięcie) samochodu na odległość 112 metrów za przejazd w miejsce zatrzymania czoła pociągu. W momencie kolizji w samochodzie znajdowała się osoba kierująca pojazdem zdająca egzamin na prawo jazdy, która wskutek wypadku doznała poważnych obrażeń ciała. Osoba ta w stanie ciężkim została przewieziona do szpitala w Nowym Targu, gdzie mimo podjętej niezwłocznie intensywnej akcji ratunkowej zmarła.

Fot. 1. Skutki uderzenia szynobusa w samochód osobowy Suzuki Baleno

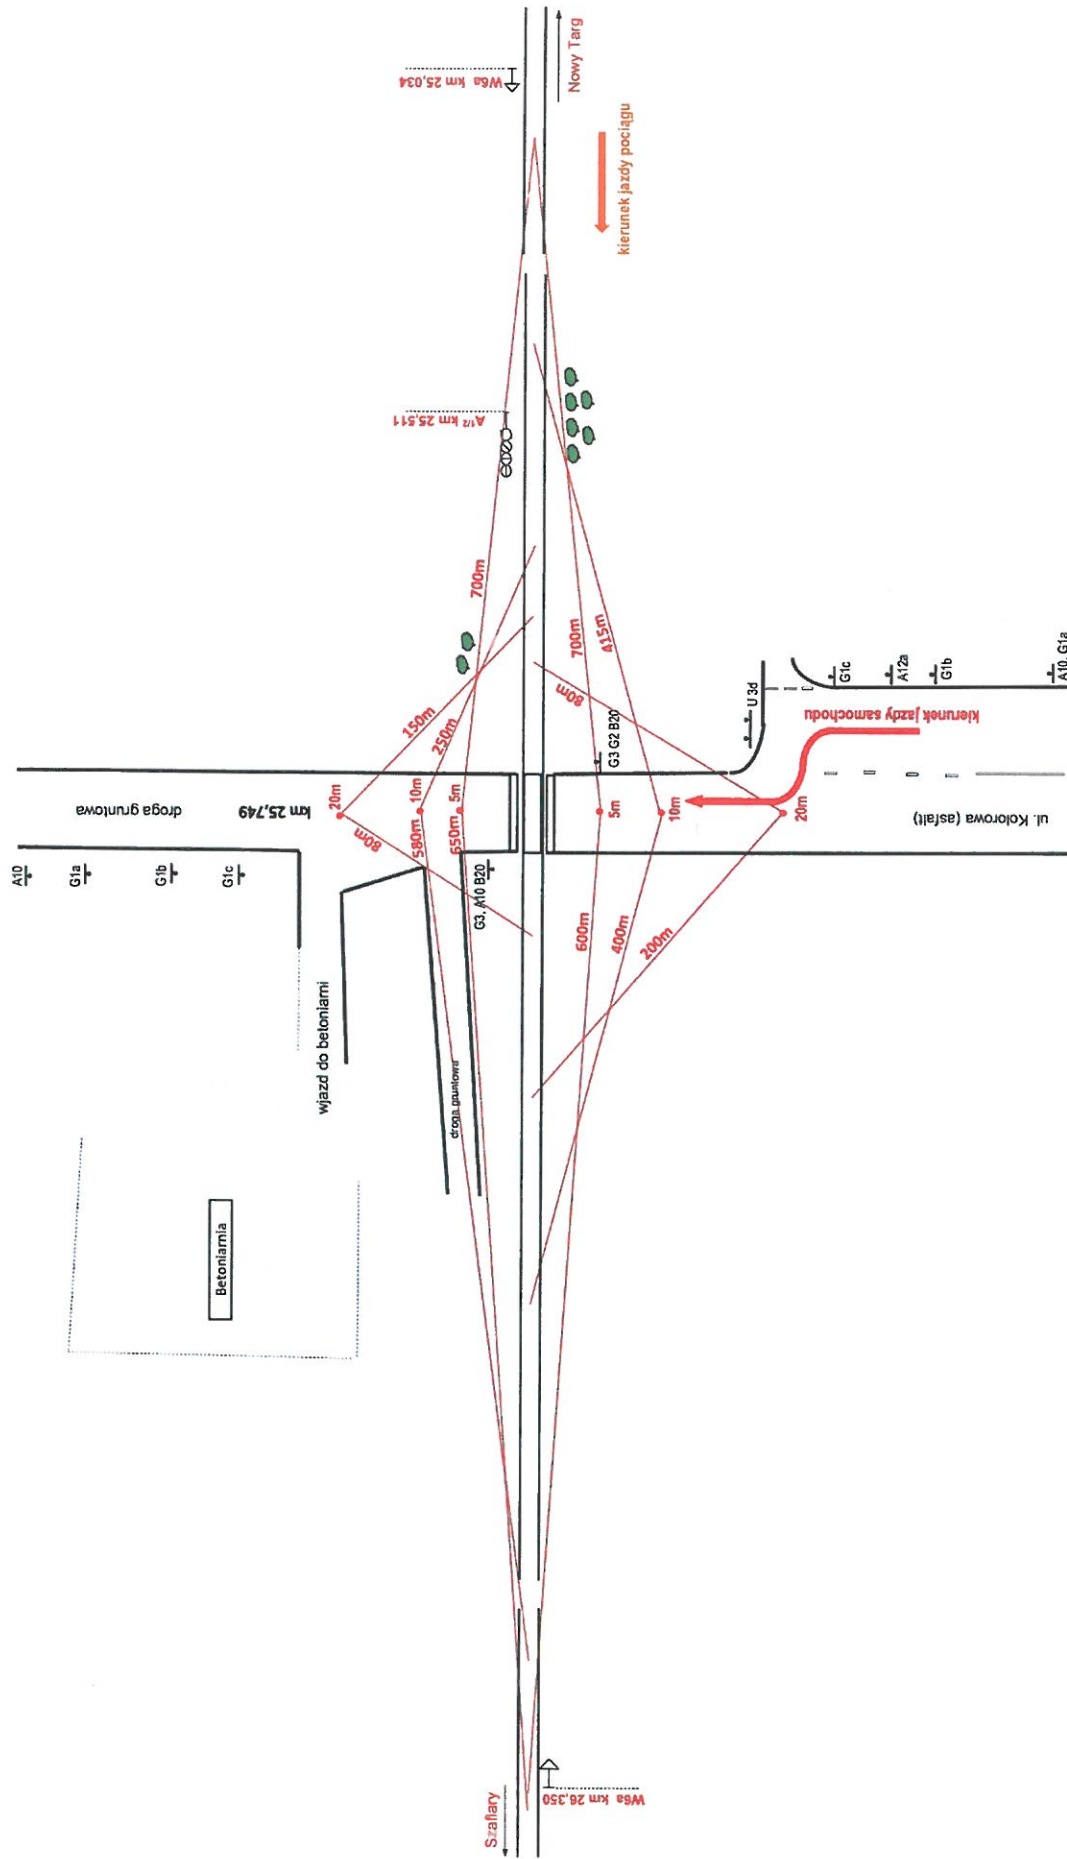
Rys.3. Trójkąt widoczności

- Określenie trójkątów widoczności z odległości 10 i 20 metrów w Rozporządzeniu Ministra Infrastruktury i Rozwoju w sprawie warunków technicznych, jakim powinny odpowiadać skrzyżowania linii kolejowych oraz bocznic kolejowych z drogami i ich usytuowanie z dnia 20 października 2015 r. (Dz.U. poz. 1744 z późn. zm.) jako obowiązujące warunkowo nie zapewnia akceptowalnego poziomu bezpieczeństwa na przejazdach kolejowo-drogowych, nakazując zachowanie widoczności czoła pociągu wyłącznie z odległości 5 metrów.

z 20 m wymagana 324 / rzeczywista 150 m

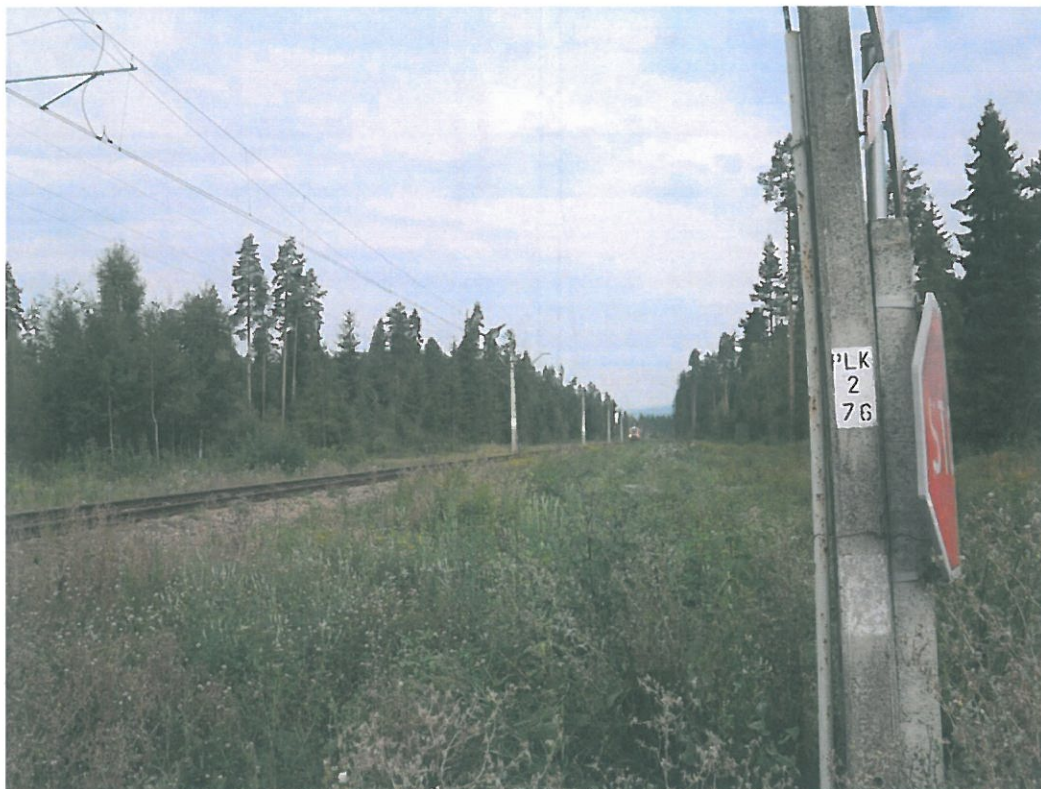
Fot. 2. Widoczność w porze dziennej z 5 m w kierunku zbliżającego się pociągu (z pozycji kierowcy samochodu osobowego)

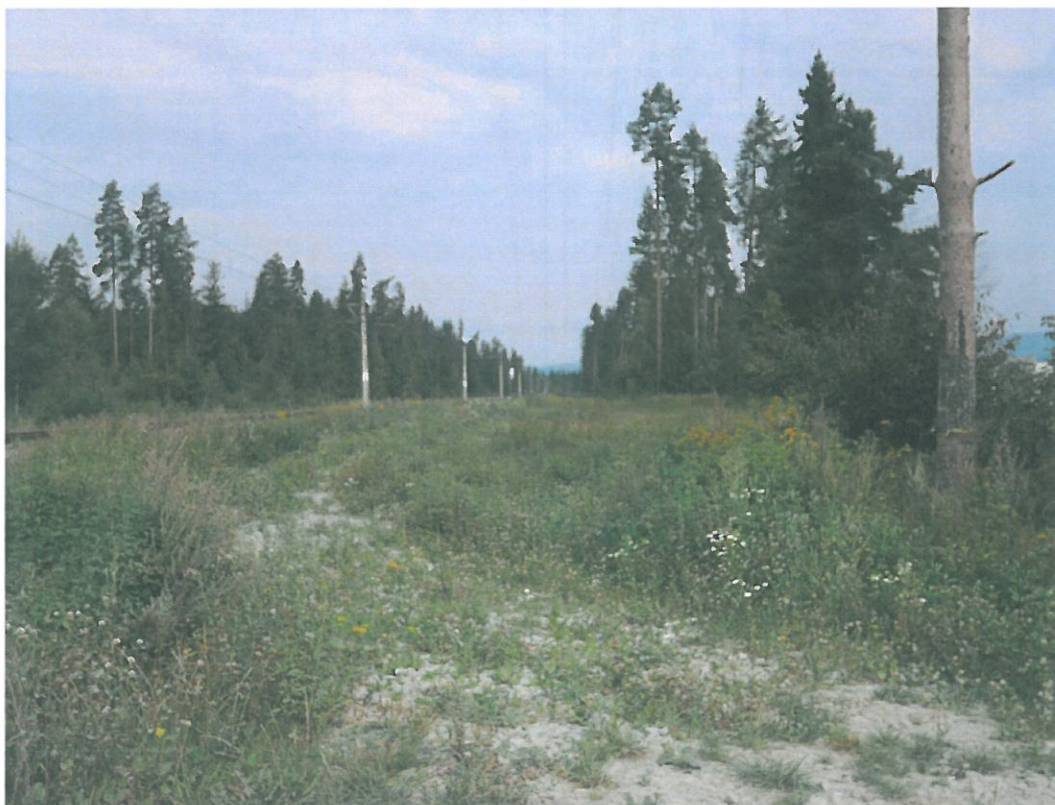
Fot. 3. Widoczność w porze dziennej z 10 m w kierunku zbliżającego się pociągu (z pozycji kierowcy samochodu osobowego)

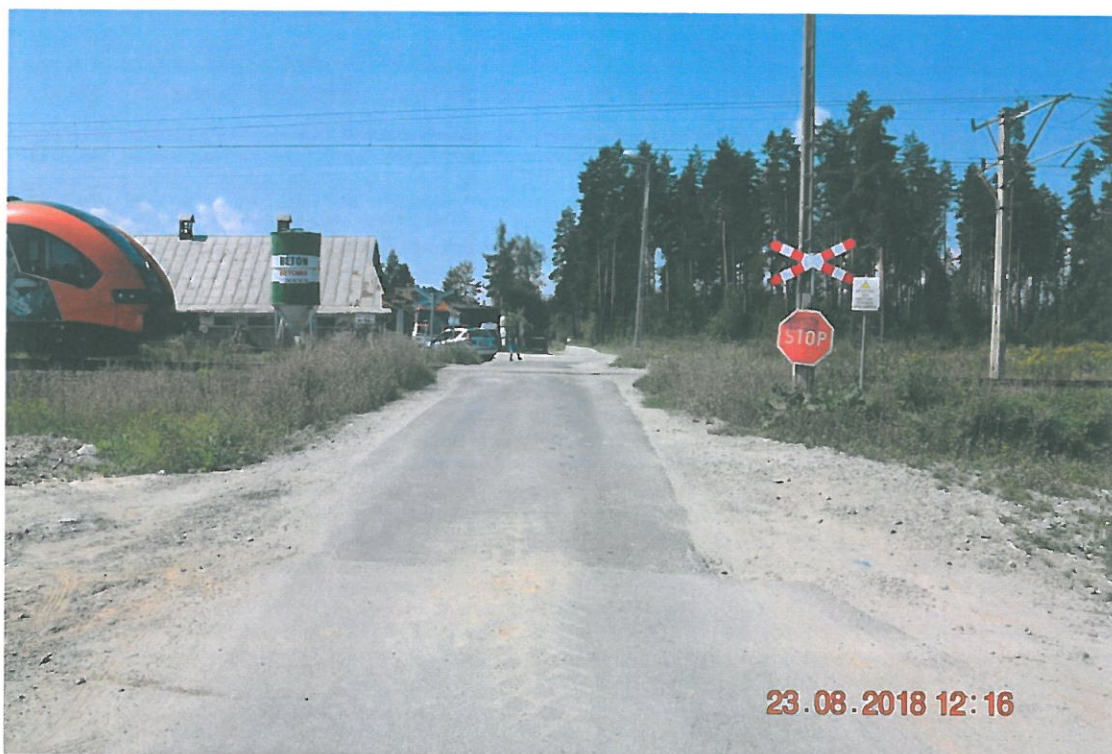
Fot. 4. Widok przejazdu z kierunku zbliżającego się samochodu

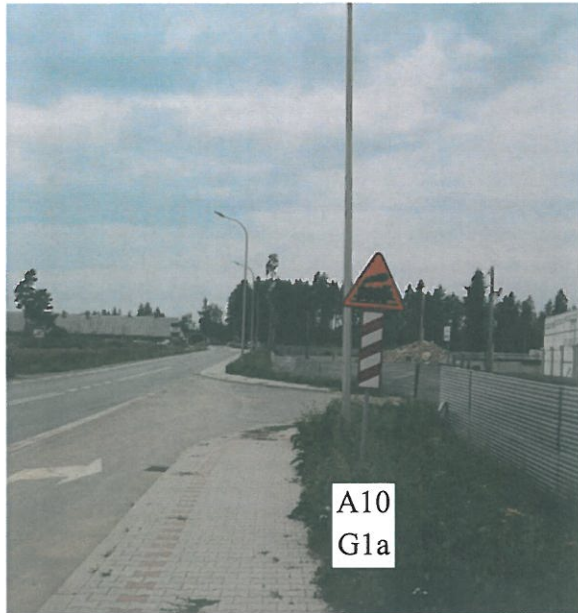
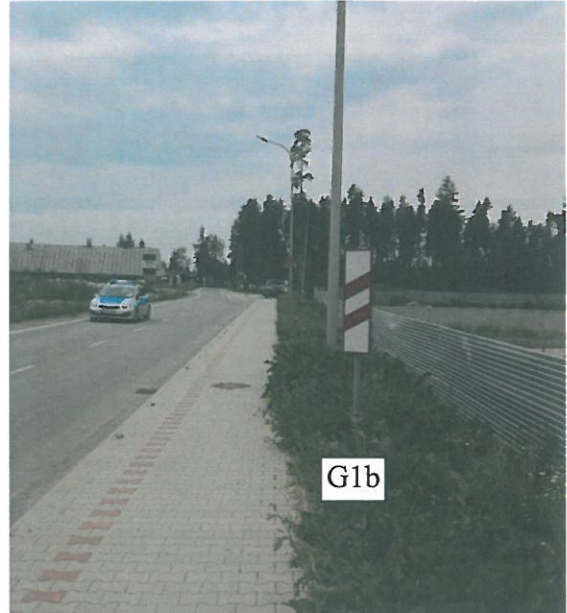
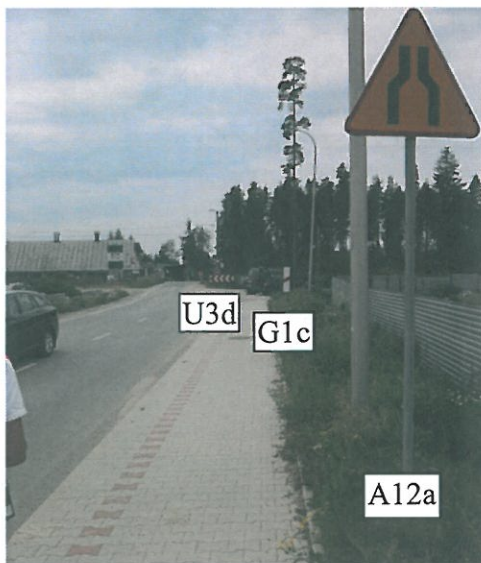
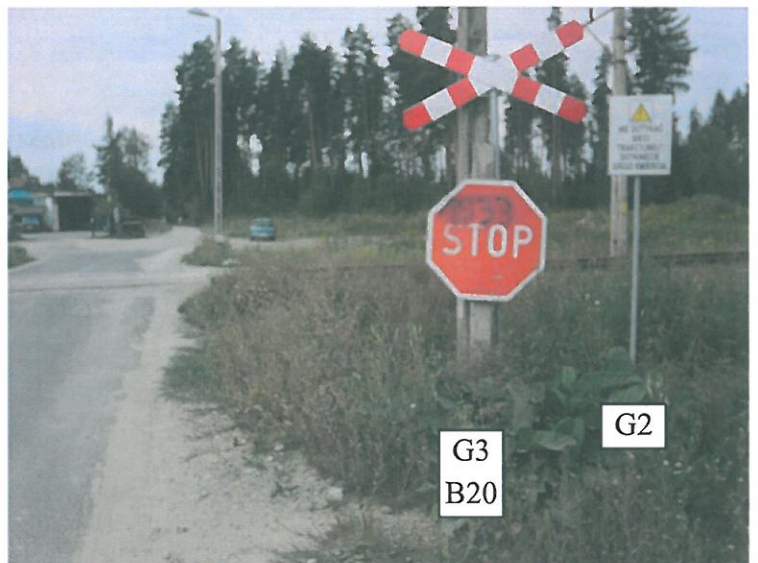
Fot. 5-8. Oznakowanie przejazdu z kierunku jazdy samochodu (w dniu zdarzenia)

- znaki były częściowo uszkodzone i zasłonięte przez zarośla (pochylone i pomalowane „graffiti”).

-uzupełnić brakujące/wymienić uszkodzone wskaźniki od strony drogi i toru w terminie miesiąca.

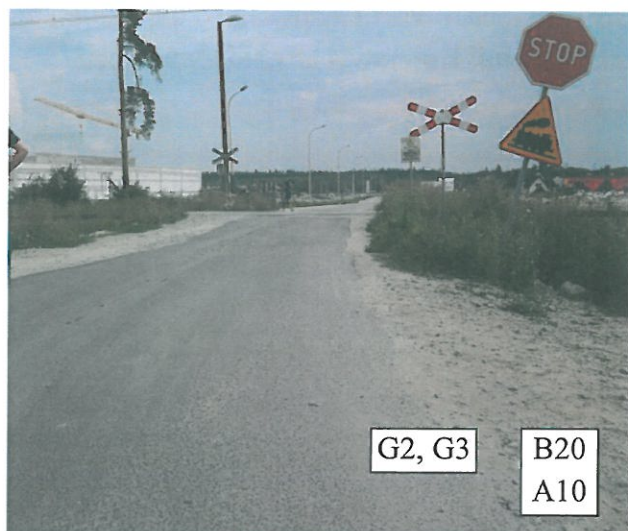
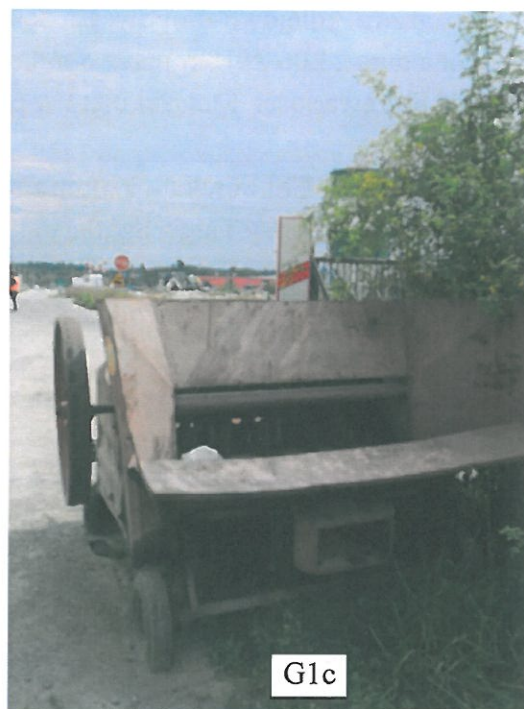
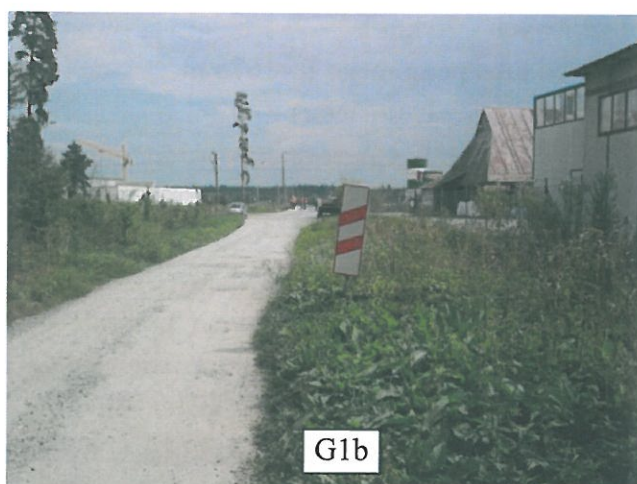
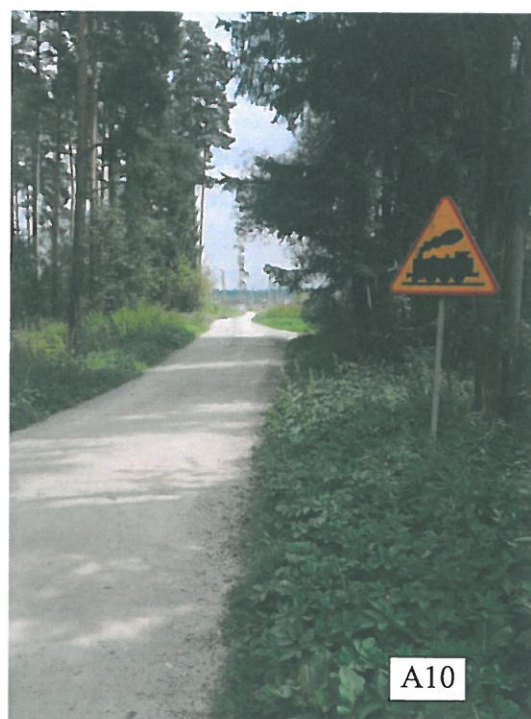
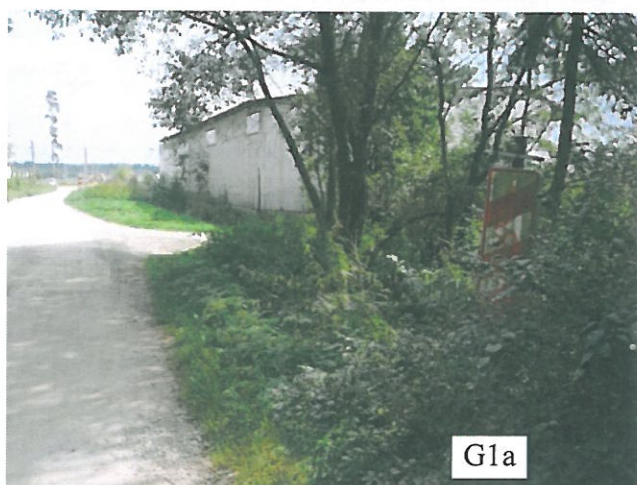
Fot. 9 - 13. Oznakowanie prawej strony przejazdu (w dniu zdarzenia)

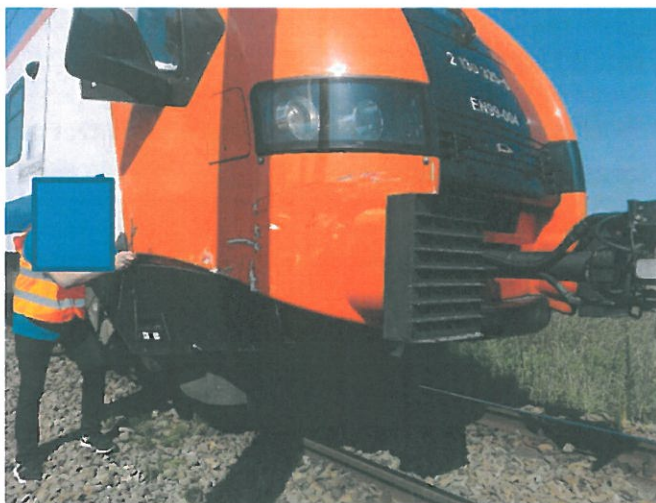
| Infrastruktura i tabor kolejowy | Rozmiar, charakter uszkodzeń i zniszczeń |
|---|---|
| 3) Pojazdy trakcyjne | EZT EN99-004 kabina 1: popękane i porysowane pudło z prawej strony poniżej kabiny maszynisty, urwana plastikowa osłona wózka ze wskaźnikami hamowania |

Fot. 6. Uszkodzenia szynobusu EN 99-004

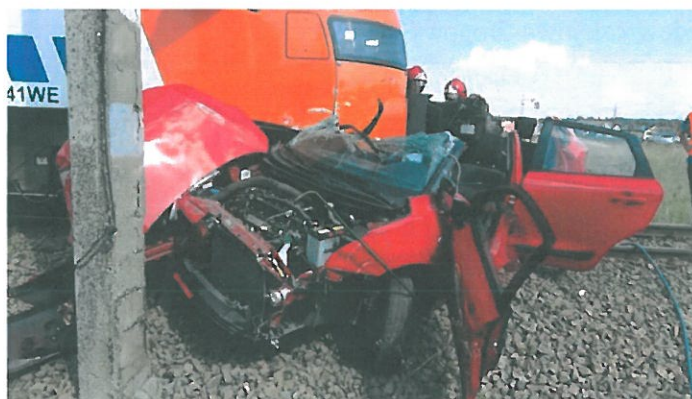
| Infrastruktura i tabor kolejowy | Rozmiar, charakter uszkodzeń i zniszczeń |
|---|---|
| 2) Pojazd drogowy | Zniszczony samochód osobowy Suzuki Baleno rok produkcji 2016 |

Fot. 7. Uszkodzenia samochodu

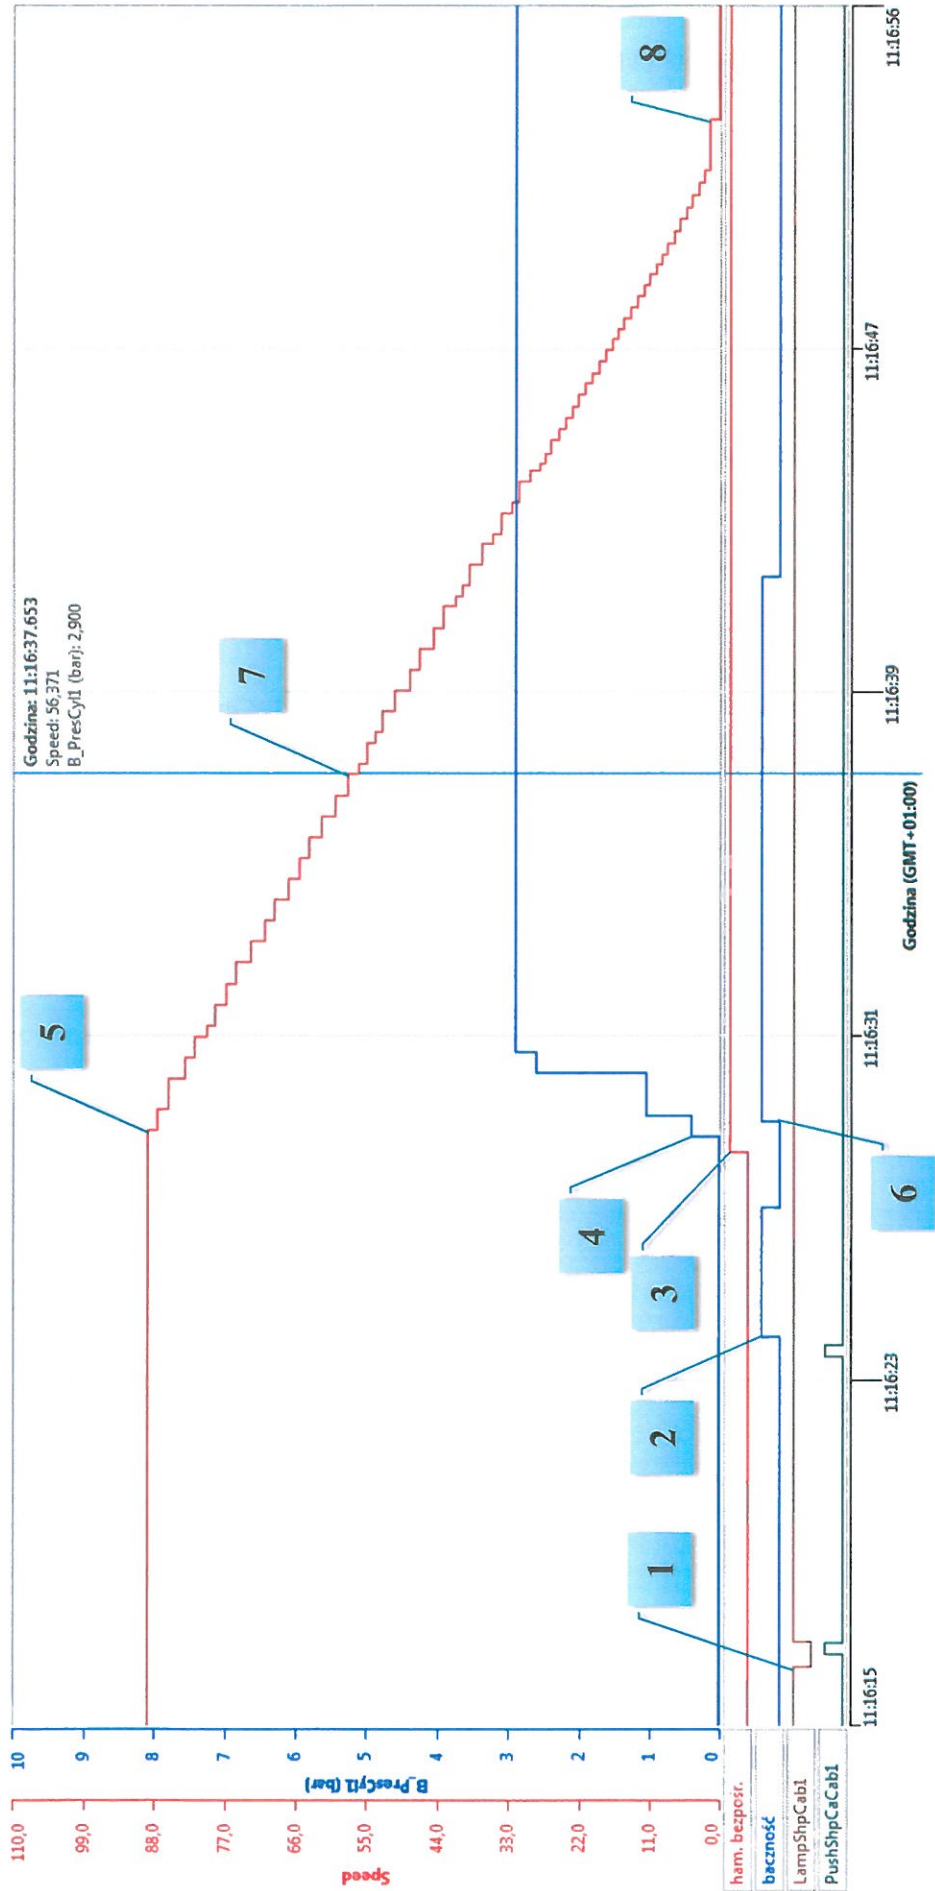
Rys.4. Zapis parametrów rejestratora elektronicznego

- 4 - Wzrost ciśnienia w cylindrach hamulcowych, godzina 11:16`29, prędkość pociągu $V=89,3$ km/h
- 5 - Spadek prędkości pociągu do $V=87,8$ km/h o godzinie 11:16`29.152

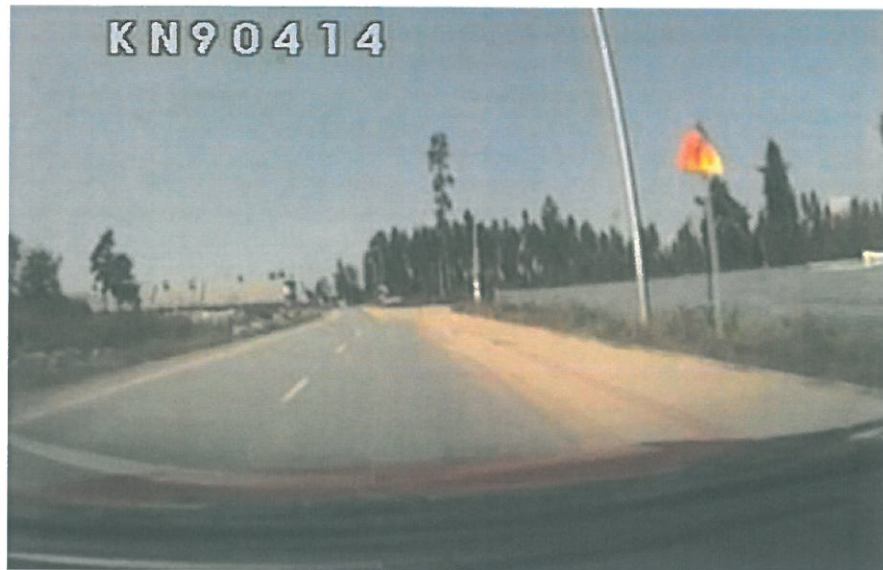
W samochodzie egzaminacyjnym brak słyszalności podawanego przez pociąg sygnału „baczność” na wysokości wskaźnika W6a.

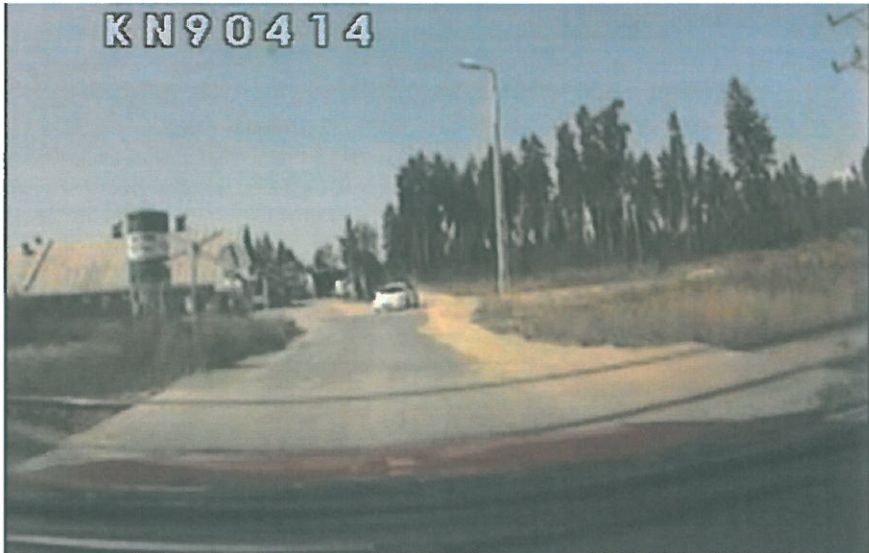
Pole widzenia kierowcy podczas dojeżdżania do przejazdu. Zdjęcie wykonane podczas eksperymentu procesowego.
