**EKSPERTYZA TECHNICZNA BUDYNKU BIUROWEGO
W SUCHEJ BESKIDZKIEJ UL. ZAMKOWA 7
DZIAŁKA EWIDENCYJNA 10367/6**

Inwestor: **LASY PAŃSTWOWE – NADLESNICTWO SUCHA
BESKIDZKA**

Czarny Dunajec, lipiec 2015

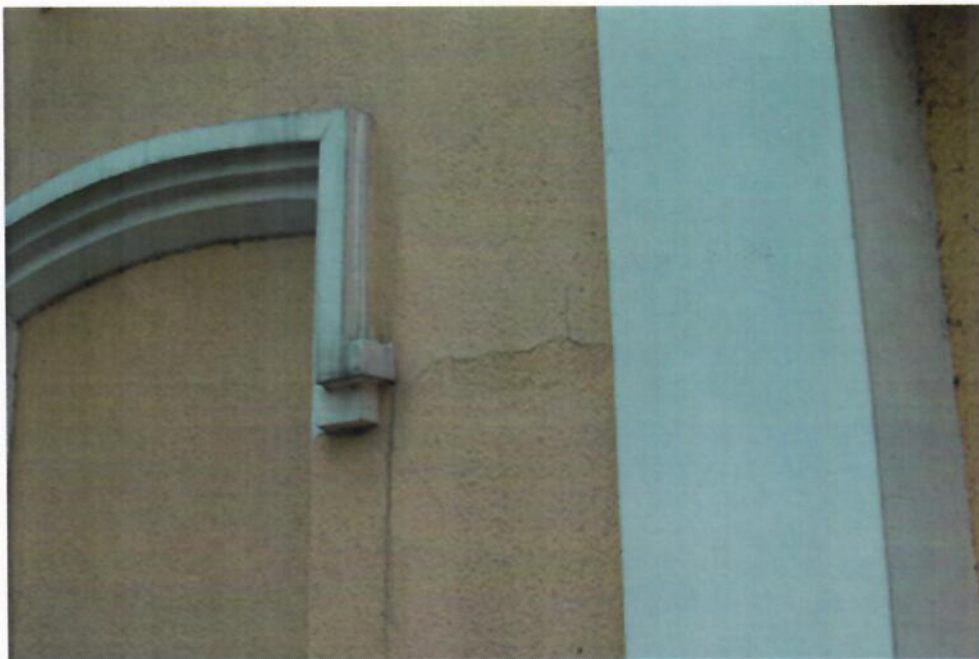
Na powierzchni tynku widoczne rysy, ubytki i zawilgocenia spowodowane brakiem izolacji przeciwwilgociowej ścian fundamentowych oraz piwnic. Należy skuć luźny tynk i dokonać całościowej wymiany powierzchni tynku powiązanej z osuszeniem ścian fundamentowych i piwnic.

Odparzony tynk w miejscu gdzie dochodzi wilgoć

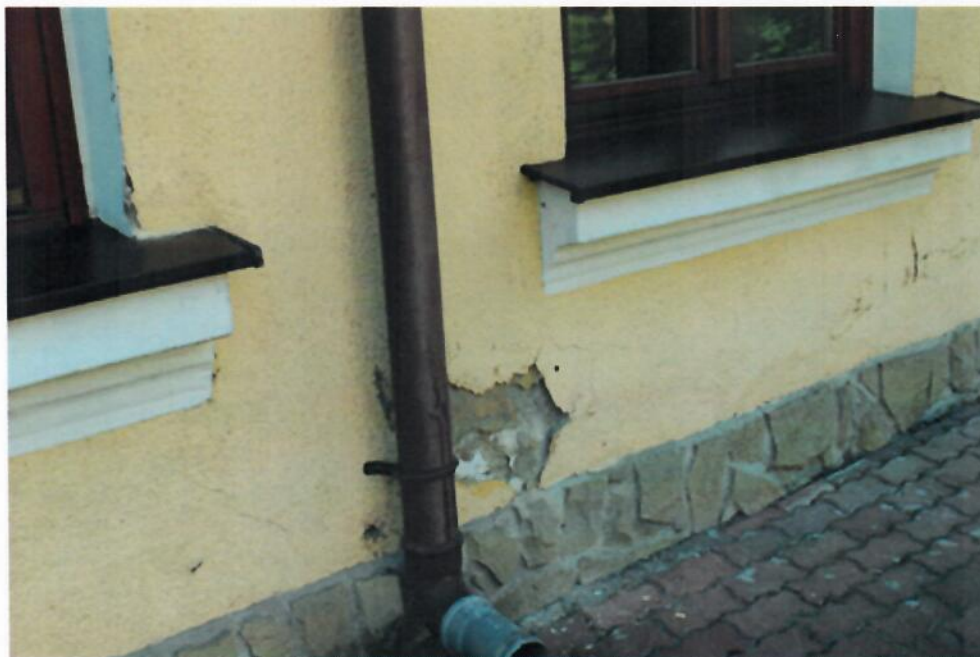
Widoczne wykwity solne i pleśń spowodowane działaniem wilgoci na ściany piwnic
