**PROGRAM PRAC KONSERWATORSKICH,
PROPONOWANA TECHNOLOGIA KONSERWACJI
BUDYNKU NADLEŚNICTWA W SUCHEJ,
UL. ZAMKOWA 7**

**autor: mgr Wojciech Szczurek konserwator dzieł sztuki
dr Michał Myśliński – historyk sztuki**

Kraków, lipiec - 2022r.

Budynek Nadleśnictwa w Suchej Beskidzkiej

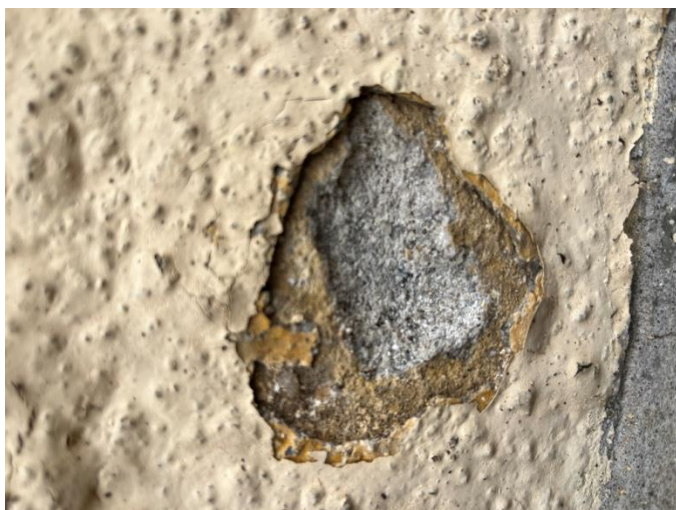
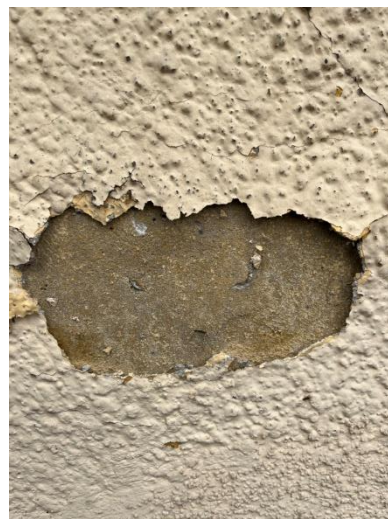
Tynk oryginalny wykonany z zaprawy wapienno-piaskowej o rdzeniu (arriciato) grubości około 15 mm, średnio, miejscami grubo ziarnistym pokrytym drobnoziarnistą wyprawą o grubości około 3-5 mm. Pierwotna kolorystyka elewacji powstała w wyniku nałożenia warstwy malarskiej koloru jasno-ugrowego z ekspozycją jaśniejszych o ton partii elementów profilowanych – sztukatorskich.

Fot.1, 2. Sondy in situ, widoczne warstwy pierwotnych wypraw

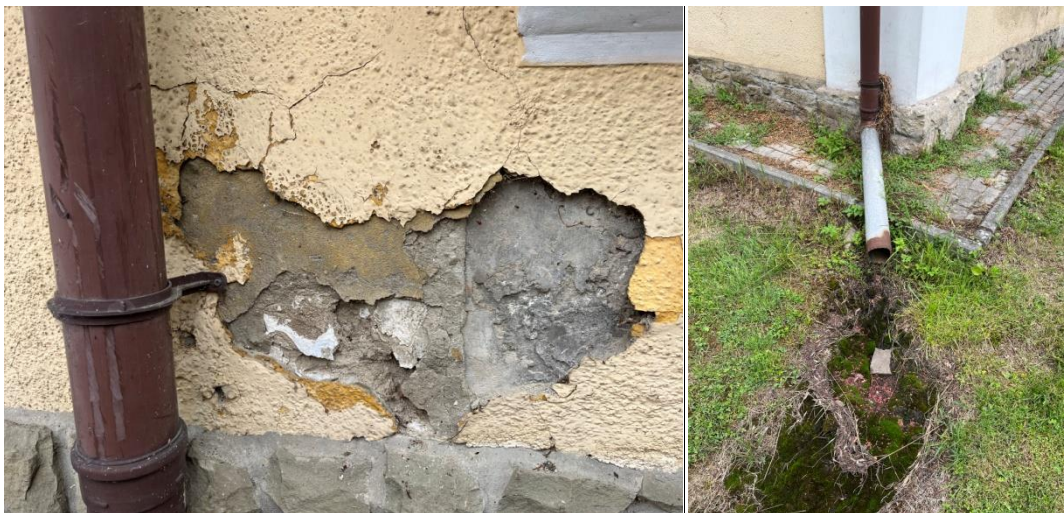
Jednak głównym czynnikiem niszczącym powierzchnię muru jest woda. Dostająca się przez nieszczelność spoin lub drobne pęknięcia woda opadowa uruchamia różnego rodzaju procesy fizyko-chemiczne. Nasilają się one zwłaszcza w porze zimowej, kiedy to dochodzi do cyklicznego zamarzania i topnienia w strukturze materiałów porowatych. Przedostająca się przez nieszczelne rury spustowe, a także migrująca z partii fundamentów woda (migracja pionowa i pozioma) wraz z rozpuszczonymi solami, a następnie jej odparowanie na powierzchni ścian i muru prowadzi do powstawania w tym rejonie wykwitów solnych. Sole podczas krystalizacji zwiększają swoją objętość (ciśnienie krystalizacji-hydratacji), co prowadzi do uszkodzeń mechanicznych partii tynku i powłok malarskich: złuszczeń, odspojień, pęcherzy, oraz tzw. pudrowania. Ponadto niektóre sole są higroskopijne, chłoną wilgoć z powietrza i rozpuszczają się – a w okresach suchych ponownie krystalizują. Zachodzące na przestrzeni lat procesy rekrytalizacji prowadzą do dalszej destrukcji tynku i powłok malarskich. Szybkość procesu niszczenia i ich zasięg zależą głównie od stopnia zasolenia i występowania wody, jako czynnika, który sole transportuje i rozpuszcza. Szkodliwa jest zarówno wilgoć występująca w murach np. w wyniku braku izolacji pionowej i poziomej jak i wilgoć czerpana z powietrza.

Fot. 3., 4. Stan zachowania. Widoczne zniszczenia spowodowane stałym zawilgoceniem partii elewacji

Opisane procesy destrukcyjne w postaci przebarwień, odspojen, wykwitów soli, oraz ubytków warstwy malarskiej wraz z tynkiem występują lokalnie, szczególnie widoczne są na elewacji w sąsiedztwie rur spustowych, bezpośrednio pod dachem, a także w partii przyziemia.

W celu ustalenia dokładnej technologii hydroizolacji budynku należy wykonać kilka wykopów próbnych do głębokości posadowienia budynku, zbadać strukturę gruntu, poziom zalegania ewentualnych wód gruntowych i strukturę muru. Aby zapobiec przedostawaniu się wody wraz z rozpuszczonymi w niej solami do fundamentów, a następnie do ścian budynku proponuje się zastosować sprawdzony w wielu realizacjach system hydroizolacji mineralnej lub bitumiczno-polimerowej. W tym celu należałoby odkopać choćby do ograniczonej głębokości ściany fundamentowe, następnie je osuszyć, oczyścić – uszkodzony wążek naprawić, a w konsekwencji wykonać skuteczną izolację pionową. Pełne odcięcie dopływu wilgoci do ścian będzie możliwe w przypadku wykonania izolacji poziomej metodą nawiertów, która zapobiegać będzie podciąganiu kapilarnemu.

elewacji zaleca się wykonać tynki renowacyjne (odsalające) do wysokości ok. metra powyżej poziomu podciągania kapilarnego wilgoci gruntowej.

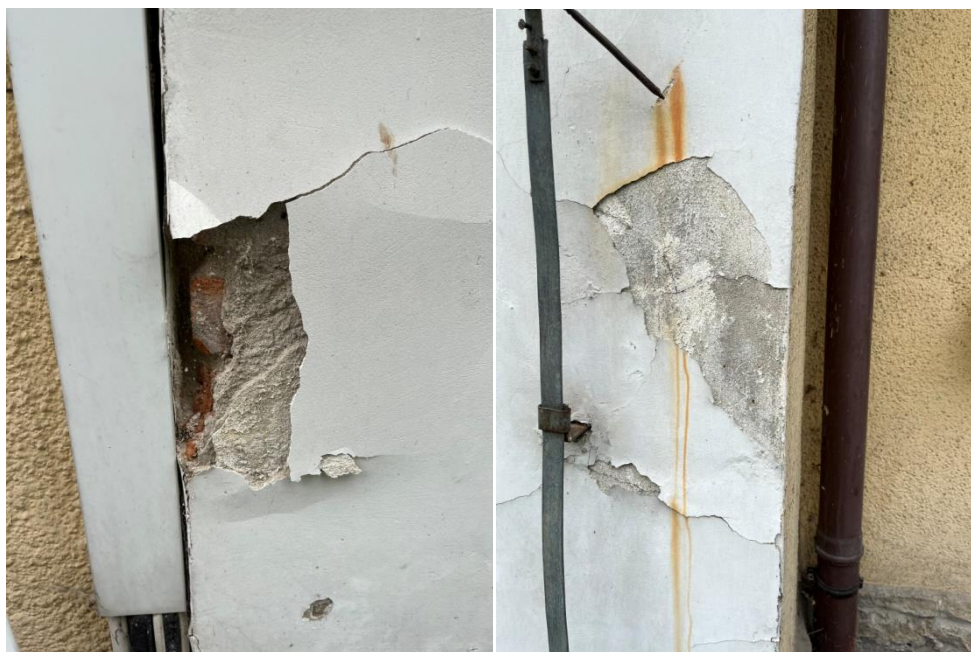
Na całej powierzchni widoczne są drobne ubytki tynku, całość pokrywa warstwa zabrudzeń wraz z nierównomiernie rozłożoną ciemną patyną wywołującą wrażenie lokalnych zaplamień. Struktura tynku została w poważnym stopniu naruszona. Tynk jest spękany, odspojony z licznymi ubytkami odsłaniającymi ceglany watek ścian. Lokalnie widoczne są ślady pierwotnej kolorystyki elewacji w kolorze jasnego ugru. Miejscami na powierzchni widoczna jest korozja biologiczna (mchy, porosty), gęsta siatka zarysowań, oraz większe pojedyncze pęknięcia. Cała powierzchnia elewacji jest silnie zakurzona i zabrudzona.

Fot. 5., 6. Stan zachowania. Widoczne zabrudzenie fragmentów dekoracji.

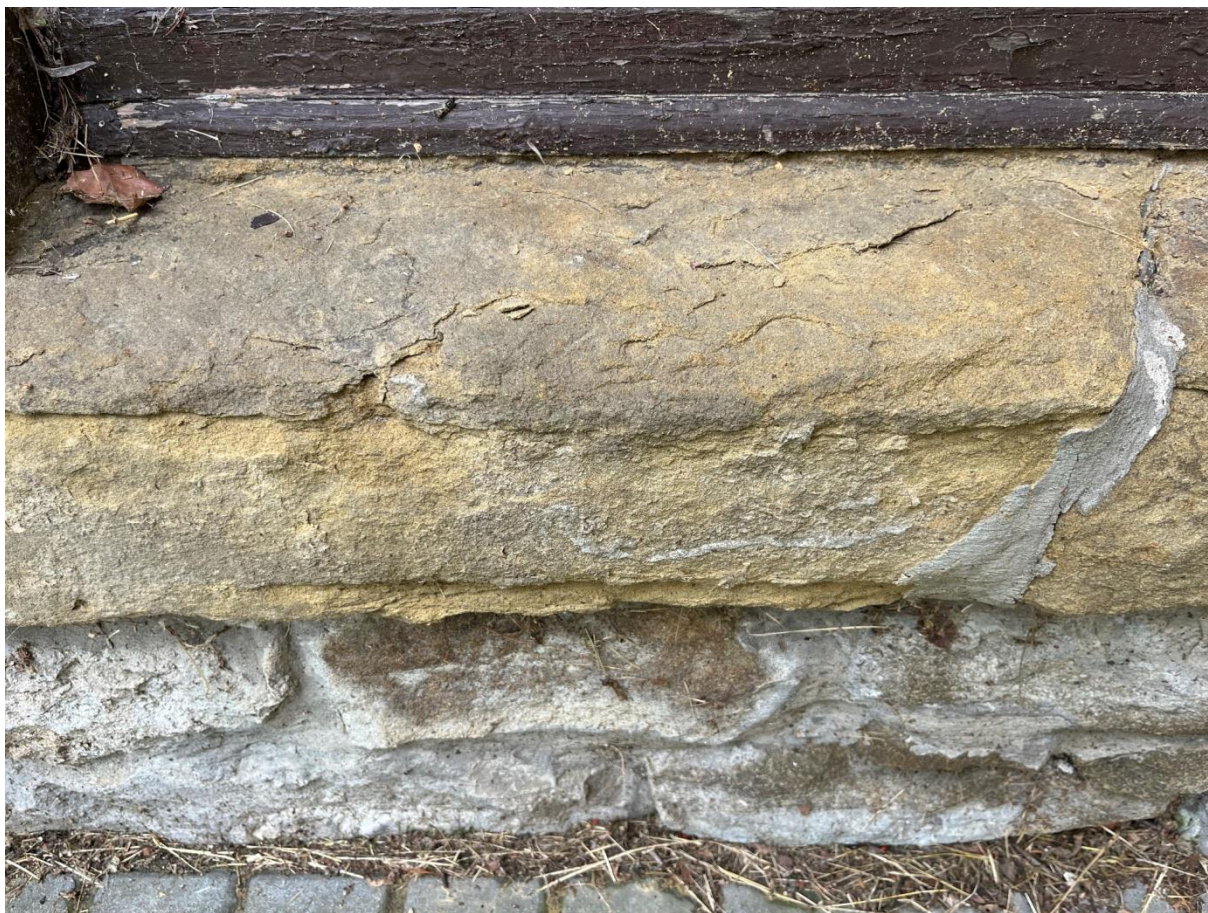
Zniszczenia spowodowane działalnością wody rozpryskowej, oraz podciąganiem kapilarnym widoczne są w strefie kamiennego cokołu i tynku do wysokości około 1, 5m. Zjawiska te

występowały permanentnie w przeszłości, o czym świadczą liczne naprawy tynku (wykonane często zaprawami cementowymi i klejowymi z użyciem siatek plastikowych), a także kity i zacierki cementowe na powierzchni kamienia.

Fot. 7., 8. Stan zachowania. Widoczne przemalowania i zacierki na fragmentach dekoracji.

Pierwszym etapem prac powinno być oczyszczenie powierzchni dekoracji z warstw wtórnych zacierek i przemalowań. Zabieg ten nie powinien spowodować naruszenia powierzchni tynków. Dlatego po szczegółowym rozpoznaniu zniszczeń zaleca się wykonać próby mechanicznego i chemicznego oczyszczania poszczególnych partii w zależności od rodzaju zniszczeń. Czyszczenie proponuje się rozpocząć od mechanicznego usunięcia nieprawidłowo wykonanych uzupełnień, cementowego baranka, grubszych cementów oraz fragmentów, które uległy całkowitej degradacji (mechanicznie młoteczkami, nożami szewskimi czy też skalpelami.). Należy określić zakres fragmentów, które ze względu na znaczny destrukcję należy usunąć – odkuć do wątku. W takich przypadkach ze wszystkich tych detali profilowanych należy zdjąć szablony w skali 1:1 w celu możliwości ich odtworzenia.

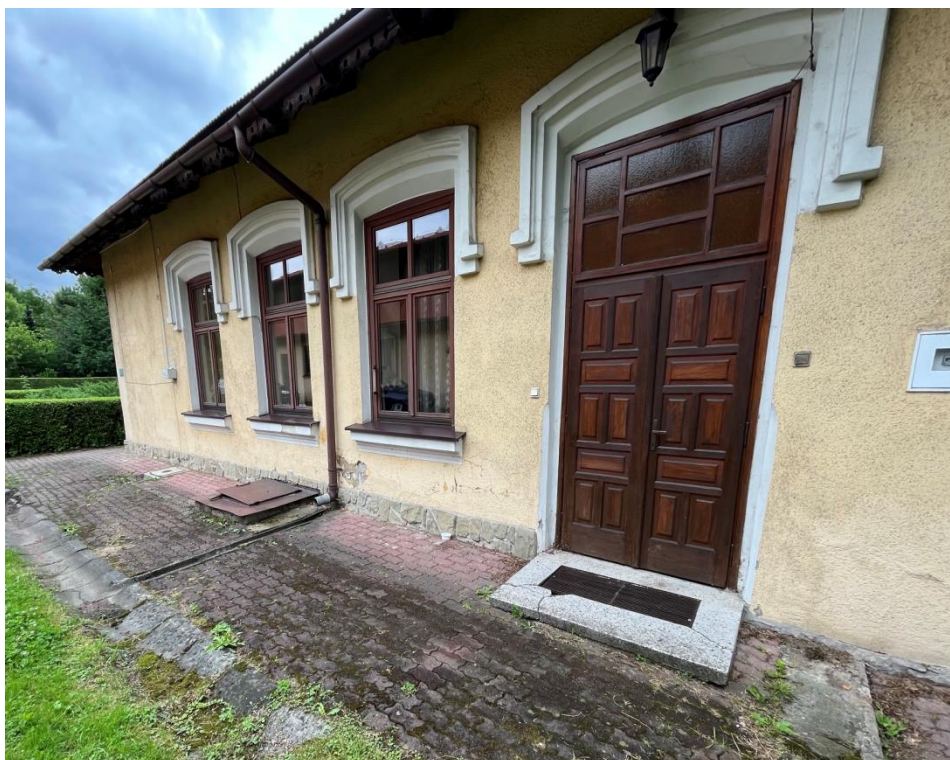
Wykonany z blachy falistej dach, oraz obróbki blacharskie jak i częściowo rynny spustowe (część rynien została zastąpiona w czasie ostatnich napraw rurami plastikowymi) są miejscami zatkane i nieszczelne, a ściekająca po elewacji woda powoduje liczne przebarwienia i zniszczenia. Stałe zawilgocenie w załomach murów, wzdłuż rynien, oraz ściekająca woda spowodowała powstanie ciemnozielonych kolonii mikroflory.

Fot.9. Stan zachowania elewacji

- wymienić obecne pokrycie dachu z blachy falistej na dachówkę,
- zniszczone i nieszczelne rynny poziome-leżące z blachy stalowej ocynkowanej należy wymienić,
- rury spustowe z blachy stalowej ocynkowanej, oraz z PCV zaleca się wymienić.

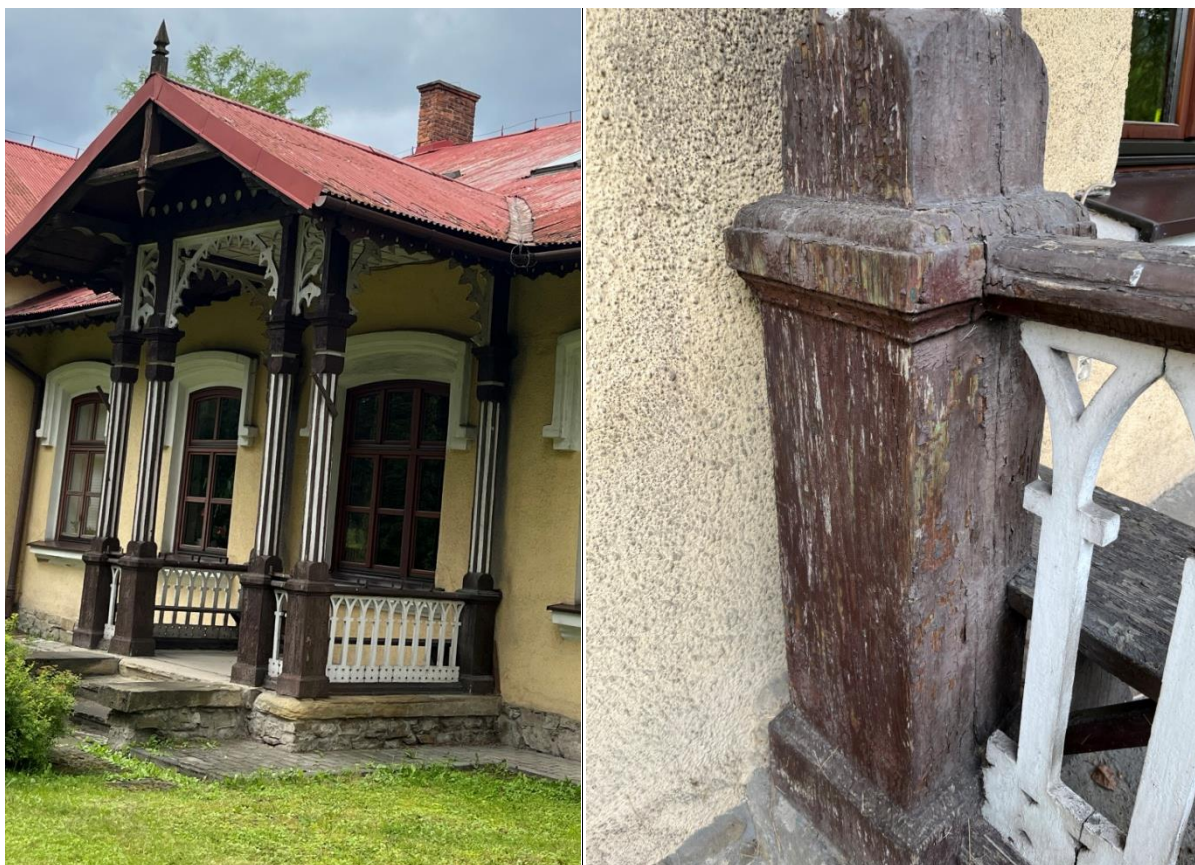
Stan zachowania drewnianej stolarki jest zróżnicowany. Wymieniona w 90 procentach na nową w czasie ostatnich prac renowacyjnych stolarka nie wymaga poważniejszych napraw a jedynie przeglądu i drobnych korekt. Dotyczy to zarówno stolarki okiennej jak i drzwiowej. Inaczej przedstawia się stan zachowania drewnianych elementów ganku. Narażone na bezpośrednie oddziaływanie warunków atmosferycznych drewno na przestrzeni lat uległo różnego rodzaju procesom fizyko-chemicznym. Powtarzające się na przemian procesy pęcznienia i kurczenia się drewna na wskutek zmian wilgotnościowych spowodowały utratę szczelności połączeń stolarskich. Dodatkowo elementy drewniane uległy zjawisku „paczenia” - powierzchnie gładkie odkształciły się, w strukturze drewna pojawiły się drobne pęknięcia i szczeliny. Ponadto negatywny wpływ na walory estetyczne drewnianych elementów ganku miała świadoma lub nieświadoma działalność człowieka. Elementy drewniane noszą ślady wielokrotnych napraw. Liczne przemalowania powierzchni, oraz niedbałe naprawy w czasie wcześniejszych renowacji zniekształciły formę profili i w znacznym stopniu obniżyły walory estetyczne. Gruba warstwa przemalowań olejnych nie zapewniła tym elementom należytej ochrony. W wykonanych sondach stwierdzono obecność pierwotnej warstwy malarskiej w kolorze ciemnej zieleni.

Fot. 10., 11. Stan zachowania elementów drewnianych ganku.

Drewniane elementy ganku należy oczyścić, usunąć wszystkie wtórne warstwy malarskie, drewno poddać niezbędnym i koniecznym zabiegom stolarskim (wzmocnienie lub wymiana połączeń, wymiana drobnych fragmentów, których nie uda się wzmocnić poprzez impregnację). Po przeglądzie i pracach naprawczych drewno należy zabezpieczyć przeciw korozji biologicznej, oraz scalić kolorystycznie w ramach odsłoniętej warstwy pierwotnej w odcieniach zieleni (w razie konieczności wykonać rekonstrukcję warstwy malarskiej w kolorystyce odsłoniętych i zachowanych partii oryginalnych).

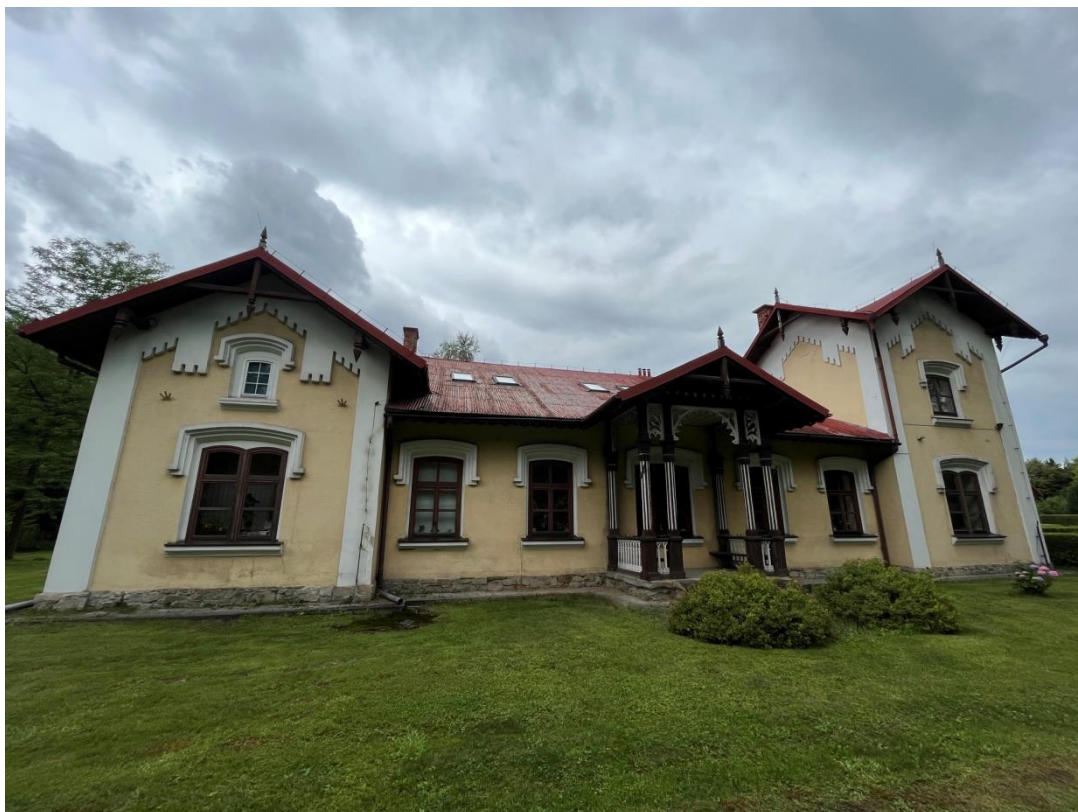
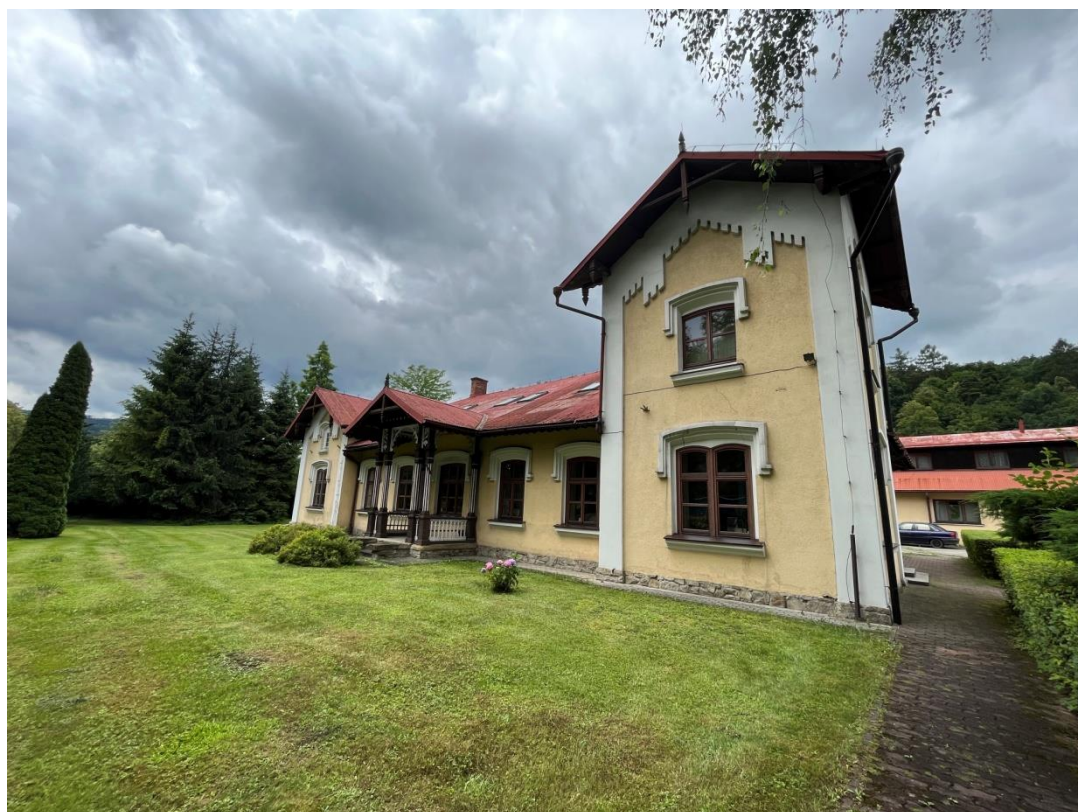
Fot.1., 2. Budynek Nadleśnictwa, widok ogólny - stan zachowania

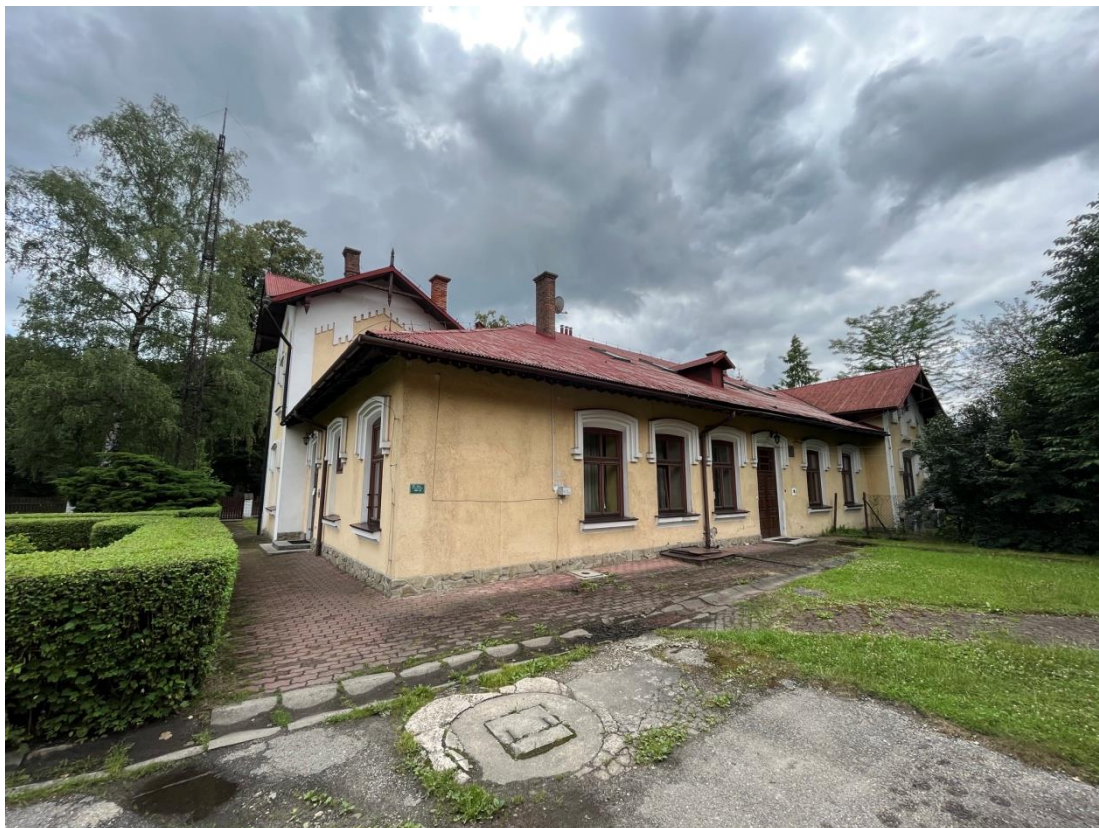
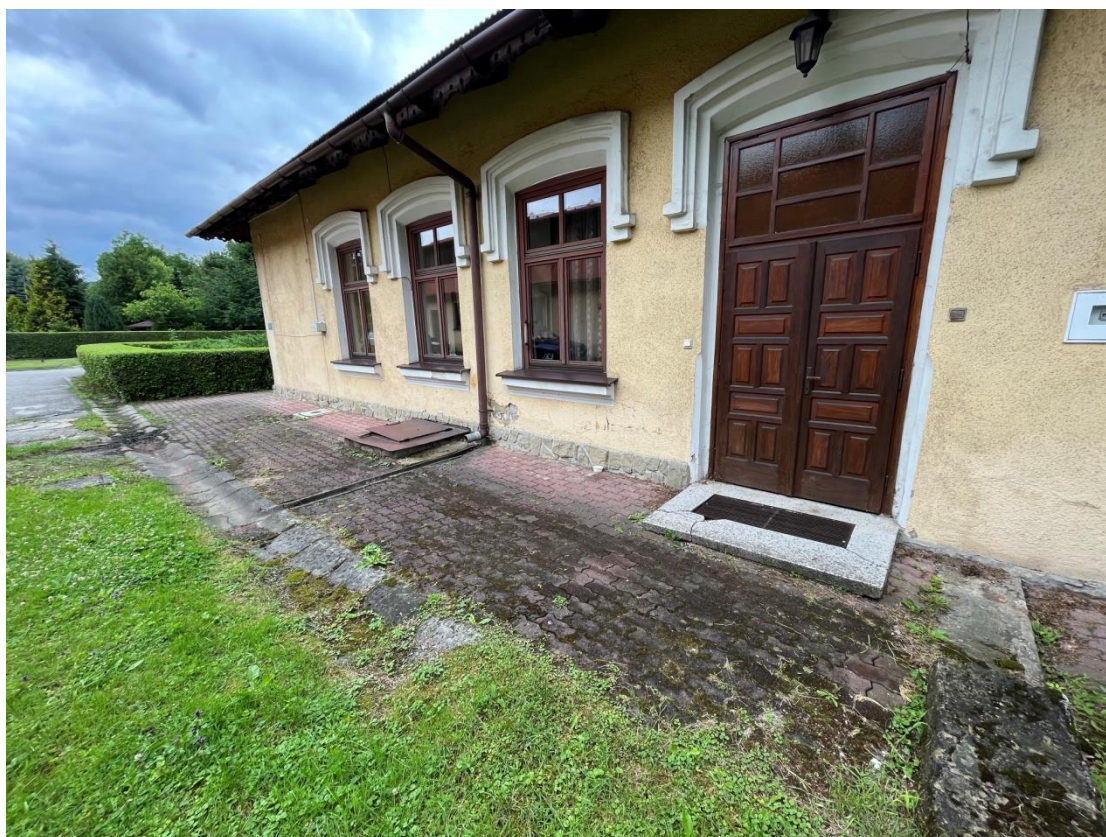
Fot. 3., 4. Budynek Nadleśnictwa, widok od strony zachodniej

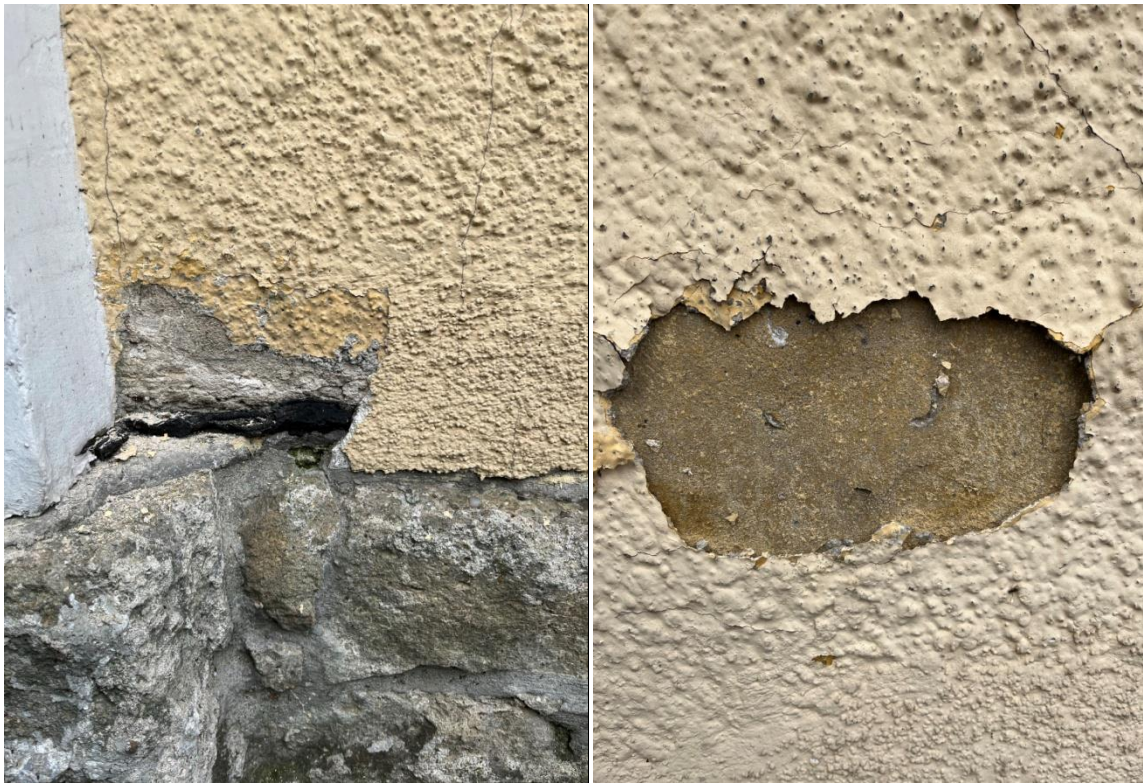
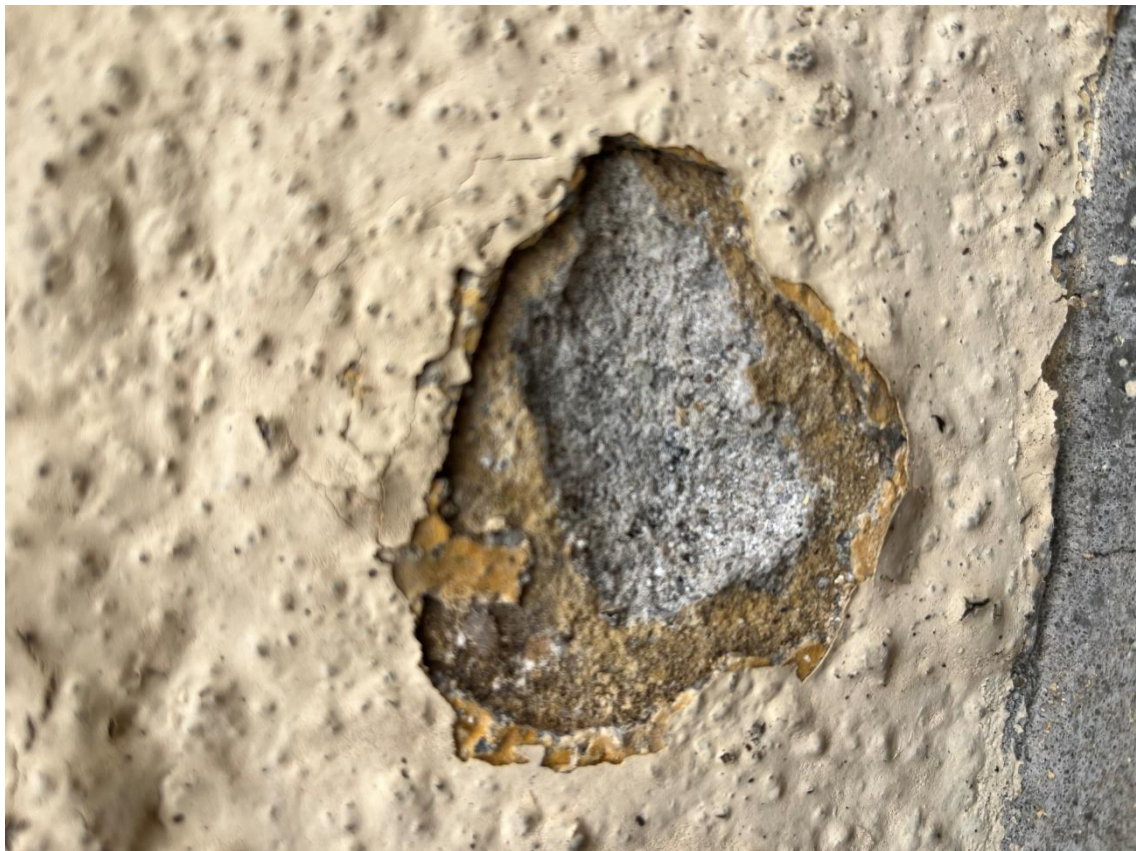
Fot. 5., 6., 7. Widoczna kolorystyka pierwotnych wypraw

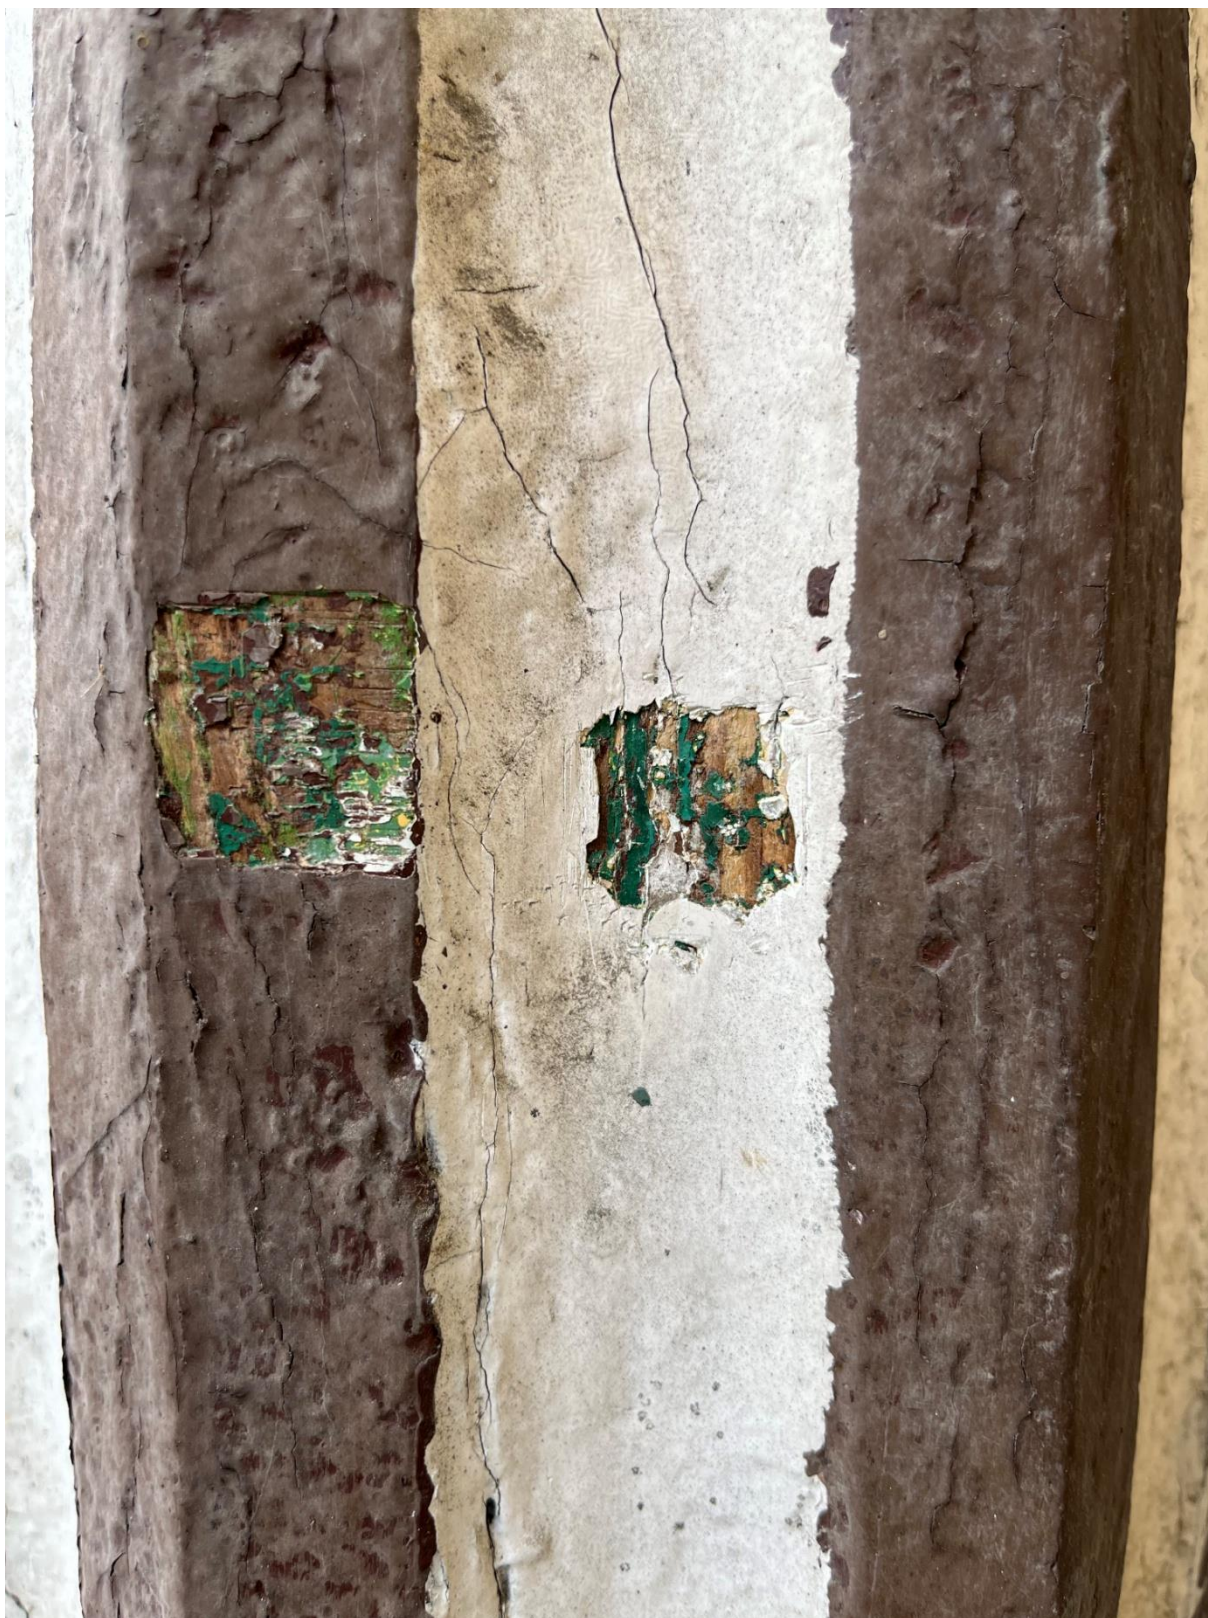
Fot. 8. Fragment drewnianego ganku – sondy „in situ”. Widoczna pierwotna kolorystyka drewna.

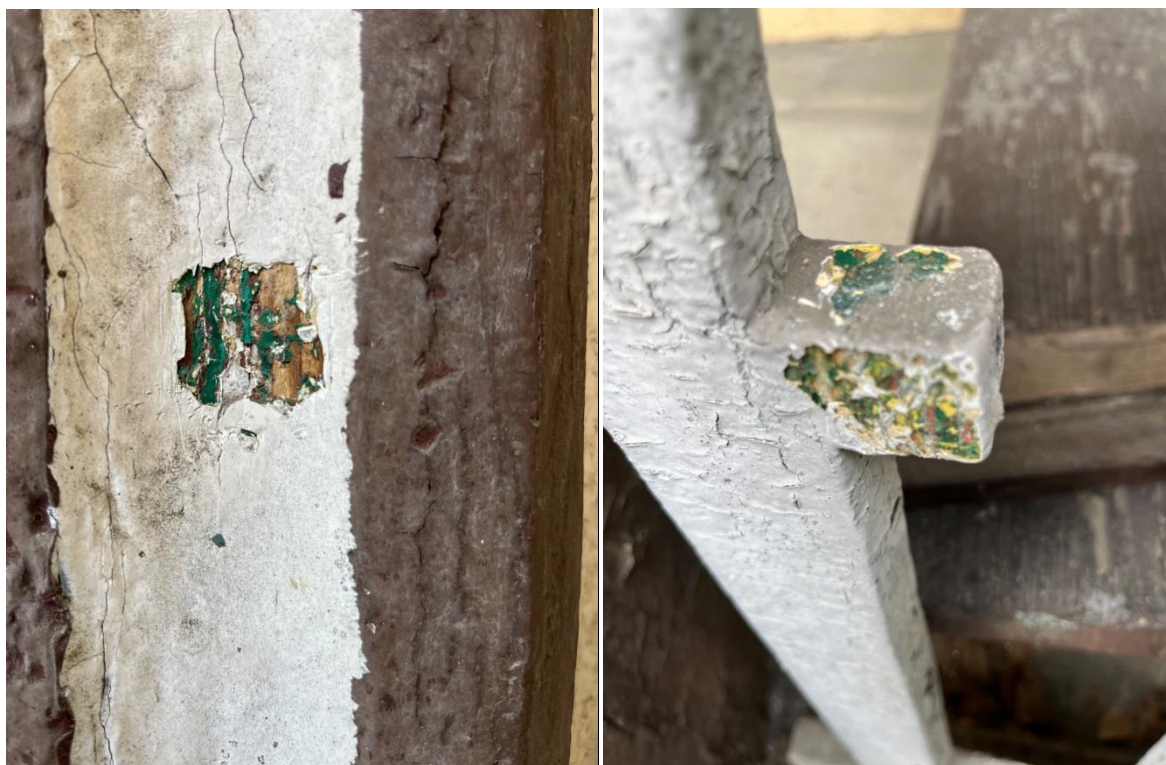
Fot. 9., 10. Fragment drewnianego ganku – sondy „in situ”. Widoczna pierwotna kolorystyka drewna w odcieniach zieleni. Sondy „in situ” na różnych fragmentach dekoracji
