GEOMETRIA ZDERZENIA SAMOLOTU

1. Położenia organów sterowania i stany pracy urządzeń samolotu Tu-154M nr 101 na podstawie analizy zapisu parametrów lotu i rozmów od momentu zadziałania radiowysokościomierza

Raport końcowy – Załącznik nr 4. Geometria zderzenia samolotu

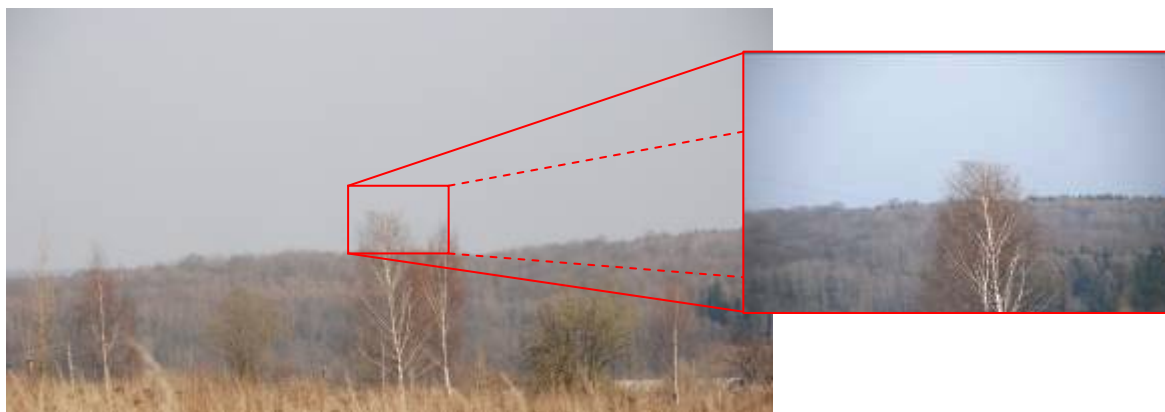
Rys. 3. Brzoza w rejonie bliższej radiolatarni (pkt 2 – rys. 1 i pkt 1 - rys. 2) przycięta krawędzią prawego skrzydła

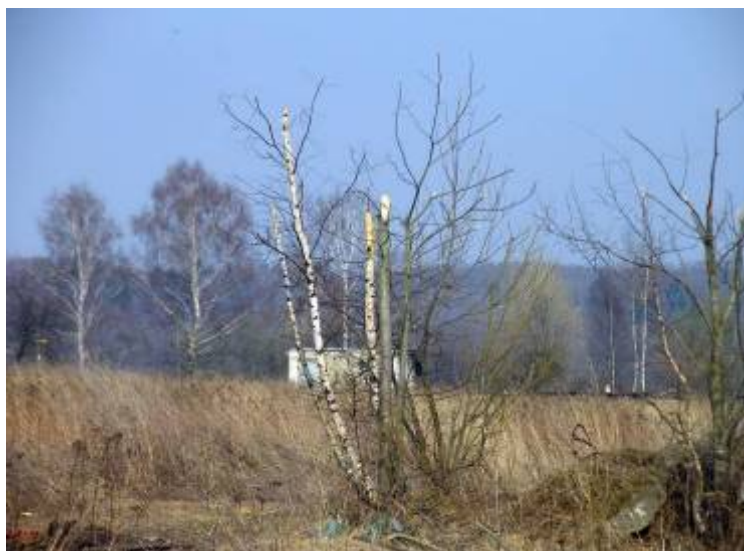
W odległości **167 m** i **180 m** od miejsca pierwszego kontaktu z przeszkodą terenową nastąpiły kolejne zderzenia z drzewami i krzakami (rys. 4). Były to grupy młodych brzózek oraz topól, które zostały złamane na wysokości około **4 m** krawędzią natarcia – slotem lewego skrzydła. Pomimo że samolot zaczął się już wolno wznosić i znajdował się **4 m** poniżej progu pasa, to ze względu na ukształtowanie terenu jego wysokość nad ziemią obniżyła się z **10 m** w rejonie bliższej radiolatarni do **4 m** w rejonie porośniętym młodymi drzewami i krzakami.

Rys. 4. Kępa młodych brzózek (pkt 3 rys. 2) przycięta krawędzią skrzydła – slotem

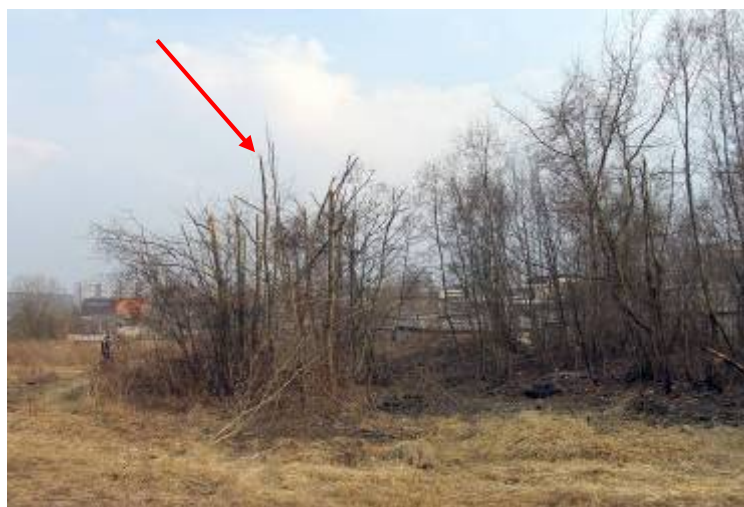
Po przebyciu kolejnych **18 m** kadłub i skrzydła samolotu zderzyły się z drzewami o średnicy konarów około **10 cm**. W tym momencie położenie skrzydeł było poziome, a kąt pochylenia wzrósł do około **12°** (rys. 5 i 6). Porastające tam drzewa i krzaki zostały przycięte na wysokości **4 m**. Samolot w tym miejscu znajdował się około **3 m** poniżej progu pasa.

Rys. 5. Drzewa (pkt 4 rys. 2) uszkodzone przez podwozie i kadłub samolotu

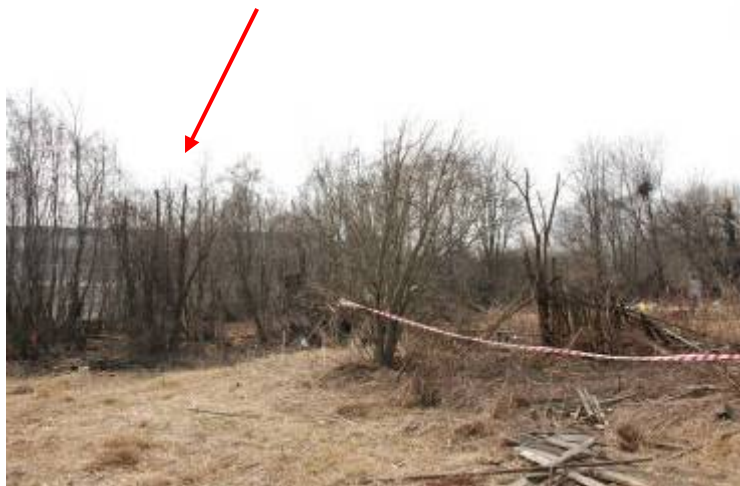
Rys. 6. Drzewa (pkt 4 rys. 2) uszkodzone przez końcówkę lewego skrzydła samolotu

Zderzenia te powodowały wgniecenia na krawędziach natarcia skrzydeł (wysuniętych slotach), a także deformacje poszycia dolnych powierzchni skrzydeł i wychylonych klap zaskrzydłowych. Pomimo powstałych zniszczeń samolot zachowywał zdolność do lotu i zwiększał wysokość.

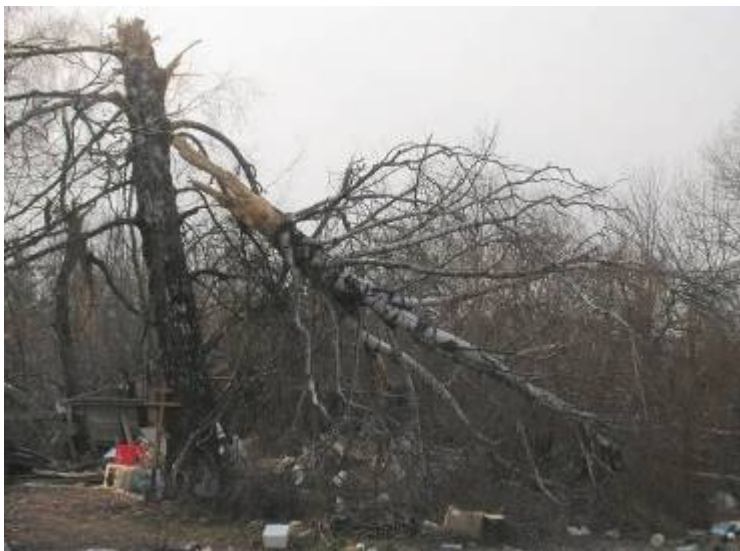
W odległości **855 m** od progu pasa nastąpiło uderzenie lewego skrzydła w dużą brzozę na wysokości około **5,1 m** (rys. 6), które doprowadziło do oderwania dużego fragmentu (około 6 m) lewego skrzydła wraz z lotką. Środek ciężkości samolotu znajdował się wtedy około **1,1 m** powyżej progu drogi startowej, kąt przechylenia wynosił około **-2,5°** (przechylenie w lewo), a pochylenia wzrósł do **12,8°**.

Rys. 7. Brzoza (pkt 4 rys. 1 pkt 5 rys. 2) uszkodzona w wyniku uderzenia lewym skrzydłem samolotu

Powstałe, na skutek utraty końcówki lewego skrzydła, niezrównoważenie siły nośnej nie było możliwe do skorygowania wychyleniem lotki prawego skrzydła. Zapoczątkowało to obrót samolotu w lewo względem osi podłużnej z jednoczesną zmianą kierunku lotu około **3,5°**.

Zmiana kierunku lotu została spowodowana reakcją samolotu na uderzenie w jego konstrukcję w odległości **10,8 m** od osi pionowej samolotu. Rozszczelnione zostały wówczas wszystkie (trzy) instalacje hydrauliczne.

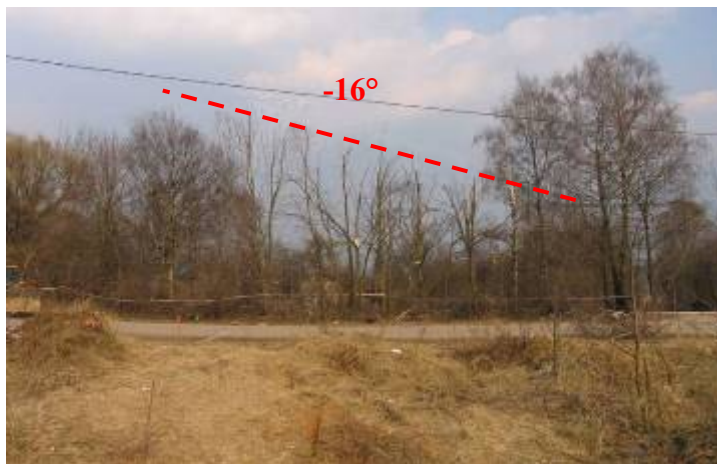
Po przebyciu kolejnych **47 m** samolot zderzał się na długości około **20 m** z drzewami o średnicy konarów do **15 cm** (rys. 8). Przechylenie samolotu w tym czasie gwałtownie wzrosło i wynosiło około **-16°** (w lewo).

Rys. 8. Drzewa (pkt 6 rys. 2) uszkodzone przez skrzydła i kadłub samolotu przy przechyleniu około -16° (w lewo)

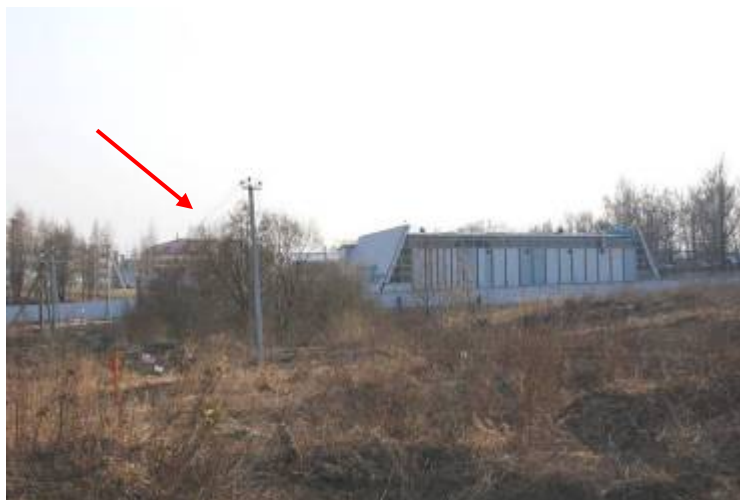
Obrót wolantu oraz wychylenie pedałów nie zapewniły zatrzymania obrotu samolotu w lewo. Przy przechyleniu około **-35°**, po pokonaniu około **80 m** od chwili utraty fragmentu lewego skrzydła samolot przeleciał nad linią energetyczną średniego napięcia, powodując jej uszkodzenie (rys. 9). Niewykluczone, że linia energetyczna została zerwana nie bezpośrednio przez samolot, ale przez konary drzew odłamanych kilkanaście metrów wcześniej i przemieszczonych zgodnie z kierunkiem lotu samolotu.

Rys. 9. Zerwane przewody linii energetycznej (pkt 7 rys. 2)

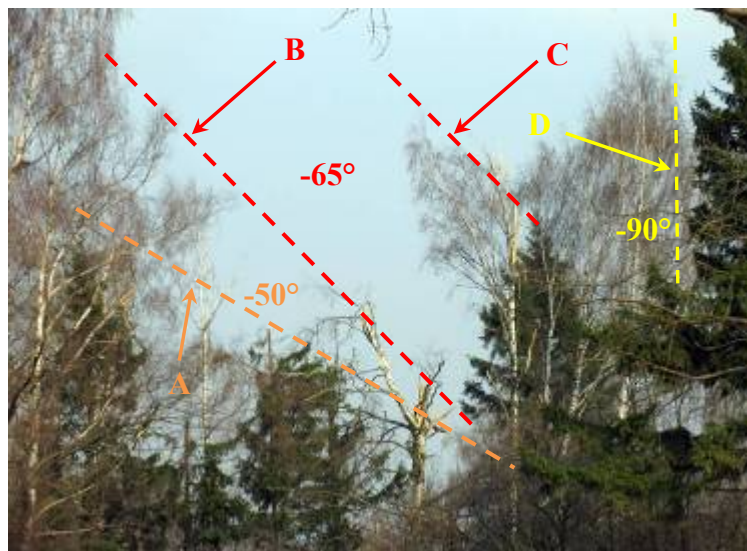
Po przebyciu kolejnych **50 m** samolot pogłębił przechylenie do **-50°**. Następnie na odcinku około 40 m samolot uderzył w kilka grubszych drzew: świerki i brzozy, powodując łamanie ich konarów (rys. 10) i wzrost przechylenia do około **-90°**. Uderzenia te powodowały rozległe uszkodzenia krawędzi natarcia skrzydeł i liczne uszkodzenia krawędzi natarcia oraz powierzchni sterów wysokości i kierunku.

Rys. 10. Uszkodzenia drzew w odległości około 150 m (pkt 8, 9 i 10 rys. 2) od miejsca utraty fragmentu lewego skrzydła:

- A – linia cięcia świerków;
- B – linia cięcia brzozy (skrzydło);
- C – linia cięcia sterem wysokości;
- D – linia cięcia świerku krawędzią lewego skrzydła

Samolot w odległości **690 m** od progu drogi startowej, przy przechyleniu wynoszącym około **-90°** (rys. 10) zaczął zakrzywiać swój tor lotu w lewo, jego kadłub znajdował się wówczas na wysokości około **18 m** nad ziemią.

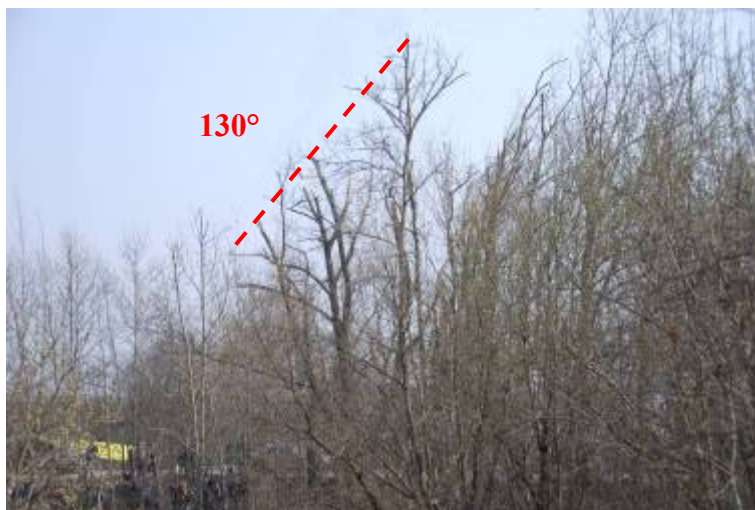
Po kolejnych **50 m** lotu samolot zwiększył przechylenie do **-120°**, uderzając kadłubem, skrzydłami oraz statecznikiem poziomym kolejno w dwa duże drzewa i powodując łamanie ich konarów i gałęzi. W tym samym czasie od samolotu oderwał się lewy ster wysokości. Przy przechyleniu dochodzącym do **-130°** samolot zderzył się z ostatnią grupą drzew. Pochylenie kadłuba w tym momencie wynosiło około **16°** i w dalszej fazie lotu zaczęło się szybko zmniejszać. Na rys. 1 punkt ten oznaczony jest jako „6” i odpowiada miejscu, w którym przerwany został zapis rejestratora parametrów lotu ATM-QAR. W końcowej fazie lotu samolot przemieszczał się z nosem lekko opuszczonym w dół.

Rys. 11. Uszkodzenie ostatniej grupy drzew przed zderzeniem samolotu z ziemią

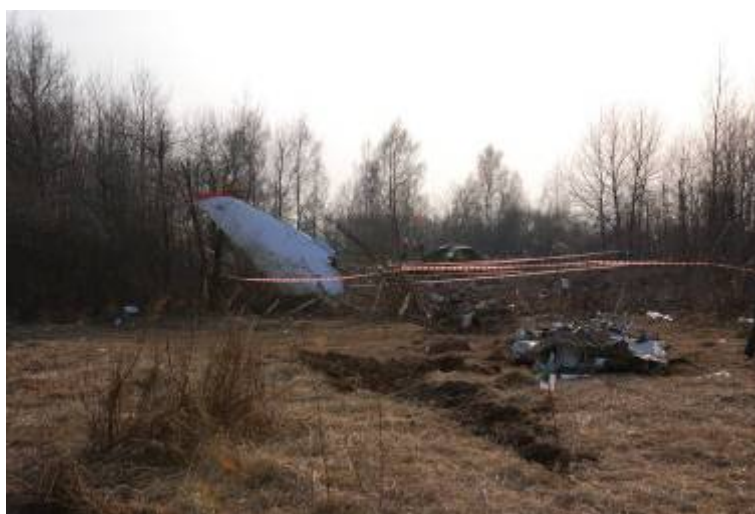
Rys. 12. Ślad na ziemi spowodowany lewym sterem kierunku

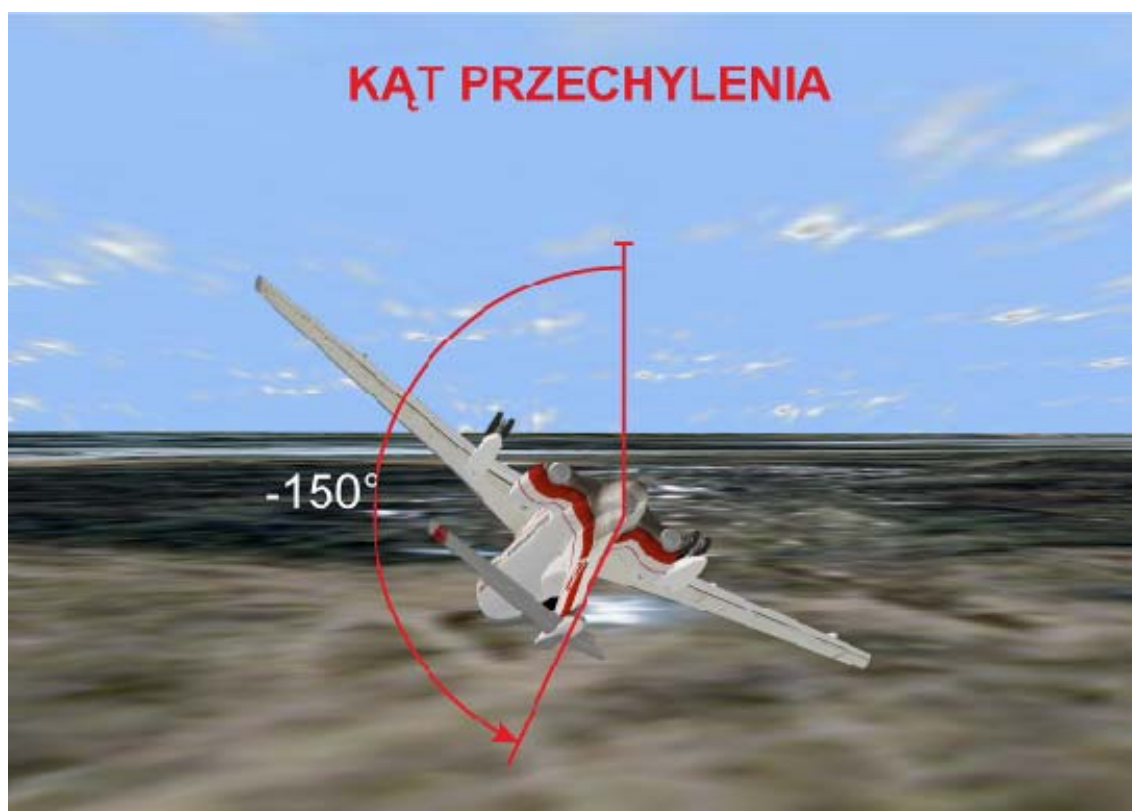
Ostatecznie samolot zderzył się z ziemią pozostałością lewego skrzydła przy przechyleniu około -150° (rys. 15), niewielkim ujemnym pochyleniu około -6° (rys. 16) z kursem magnetycznym około 240° (od chwili utraty fragmentu lewego skrzydła nastąpiło odchylenie kursu około -20° – rys. 17).

Rys. 15. Kąt przechylenia samolotu w momencie zderzenia z ziemią

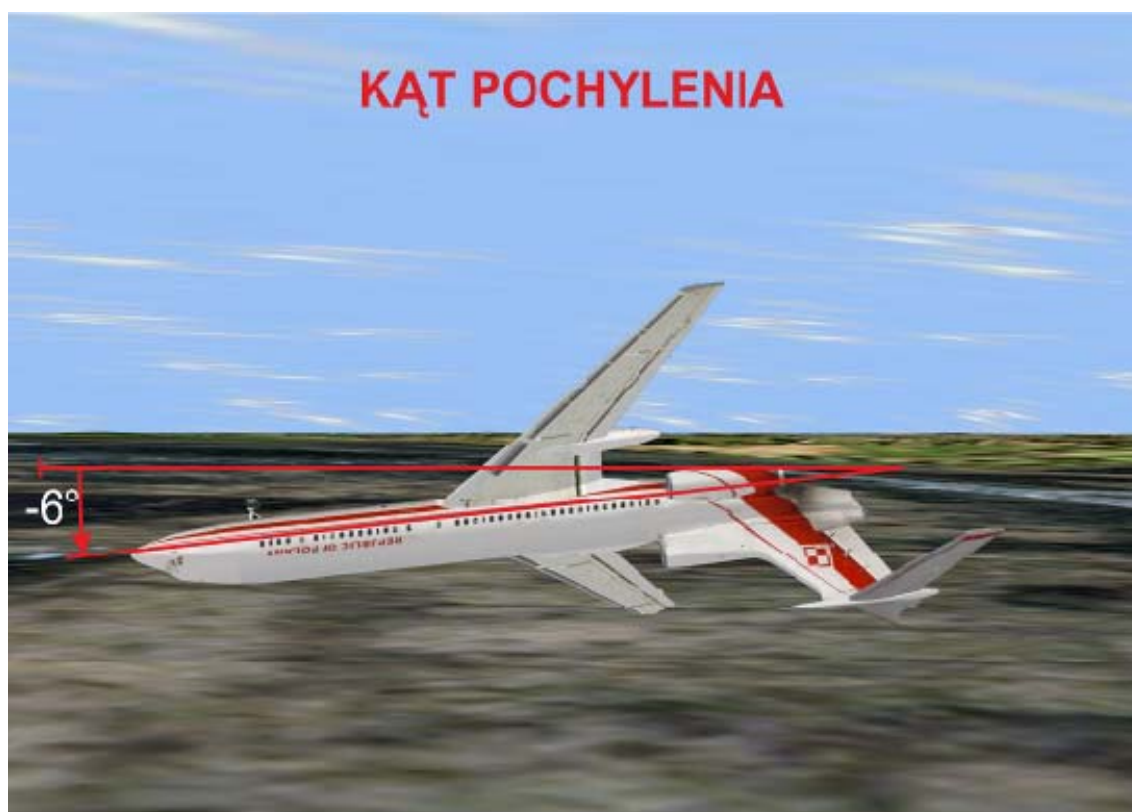
Rys. 16. Kąt pochylenia w momencie zderzenia z ziemią

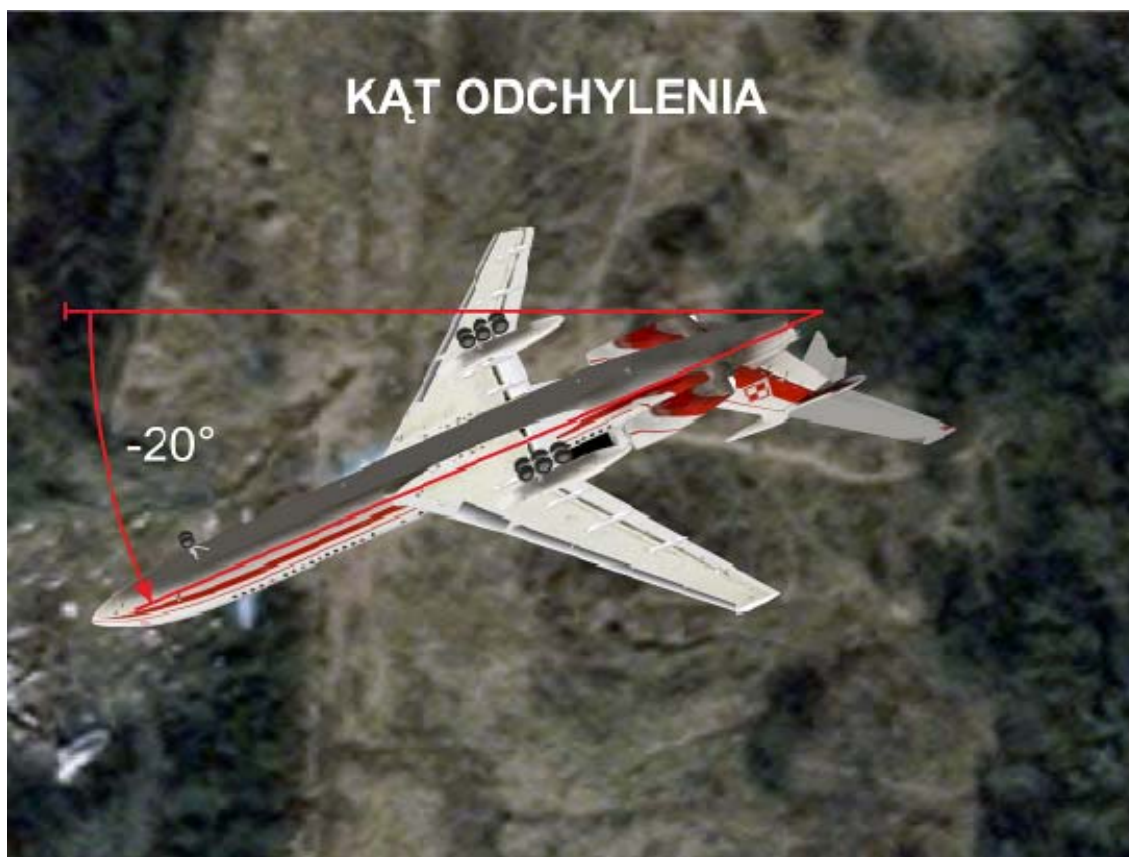
Rys. 17. Kąt odchylenia w momencie zderzenia z ziemią
