**EKSPERTYZA TECHNICZNA BUDYNKU BIUROWEGO  
W SUCHEJ BESKIDZKIEJ UL. ZAMKOWA 7  
DZIAŁKA EWIDENCYJNA 10367/6**

Inwestor: **LASY PAŃSTWOWE – NADLESNICTWO SUCHA  
BESKIDZKA**

Opracował: **mgr inż. Paweł Polaczek**

**Czarny Dunajec, lipiec 2015**

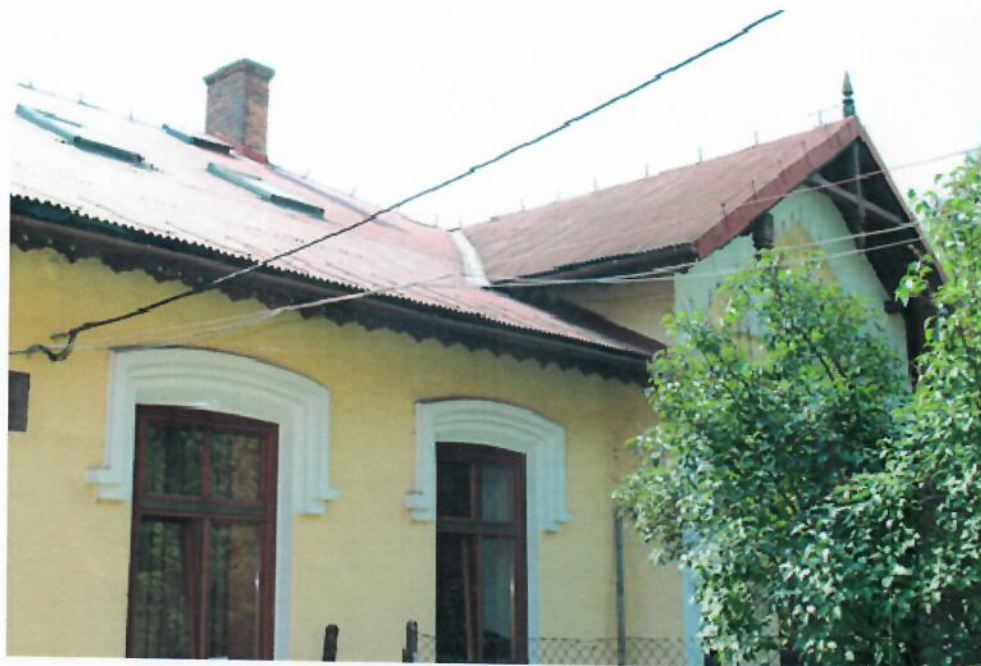
Pokrycie jest w złym stanie. Blacha na całej płaszczyźnie dachu ma rdzawy nalot a miejscami występują duże fragmenty pokryte warstwą zendry. Całe pokrycie musi zostać wymienione.

Zniszczone pokrycie dachu

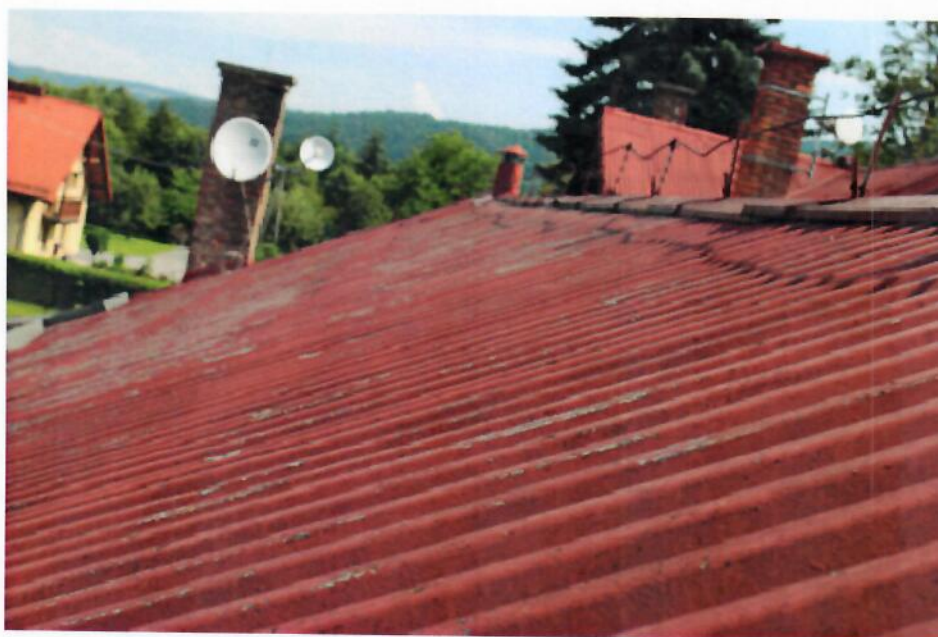
Korozja blachy i ubytki zabezpieczeń antykorozyjnych

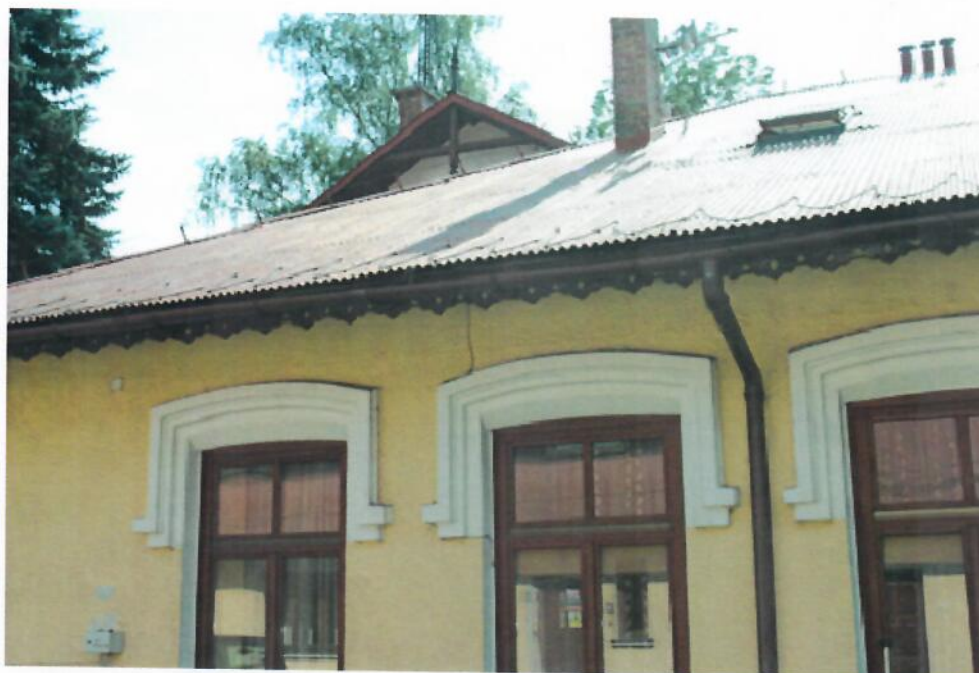
Rynny są w stanie dobrym, ale przy okazji remontu pokrycia dachu należy je wymienić, podobnie należy wymienić instalacje odgromową na budynku oraz instalacje odladzającą, instalacje te są sprawne ale już w znacznym stopniu wyeksploatowane.

Orynnowanie i elementy przeciwoślodzeniowe

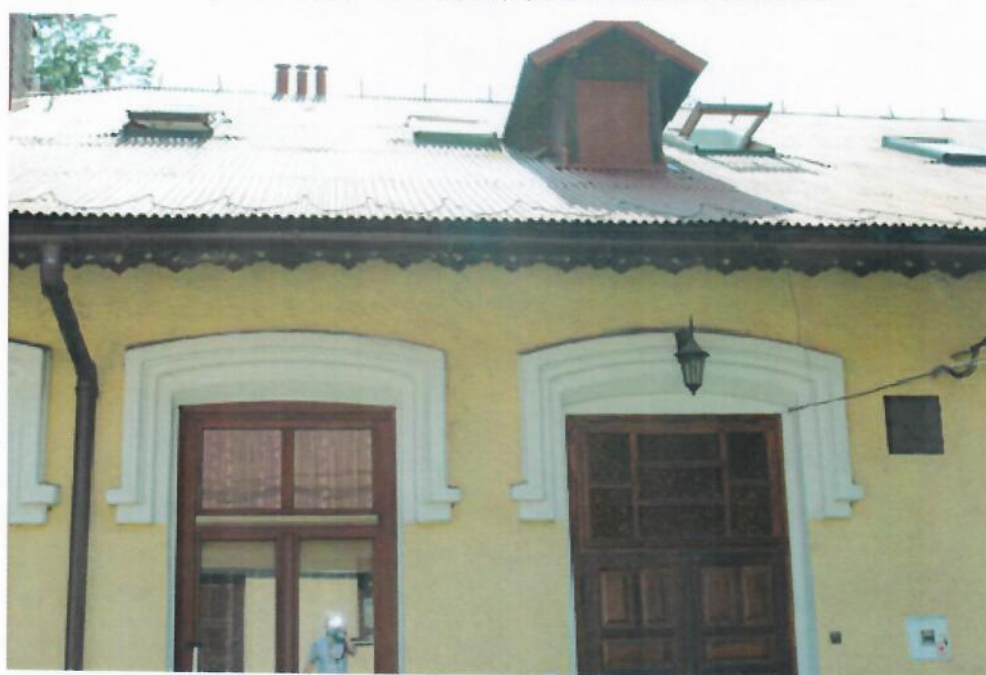
Korozyja elementów pokrycia

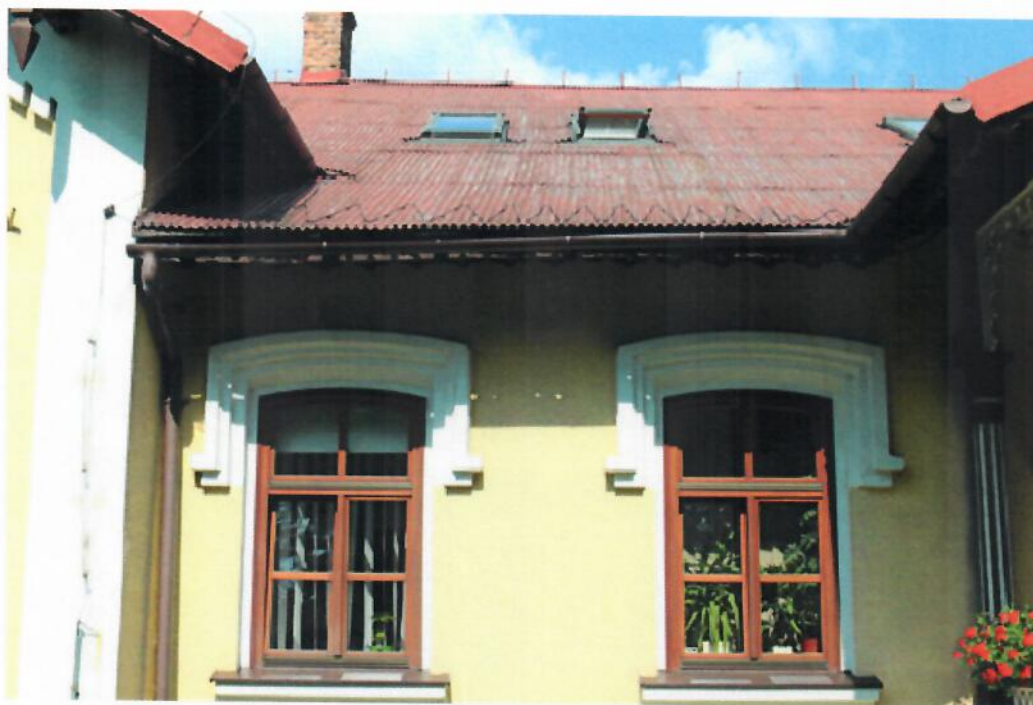
Korozja elementów pokrycia blaszanego, braki zabezpieczeń antykorozyjnych

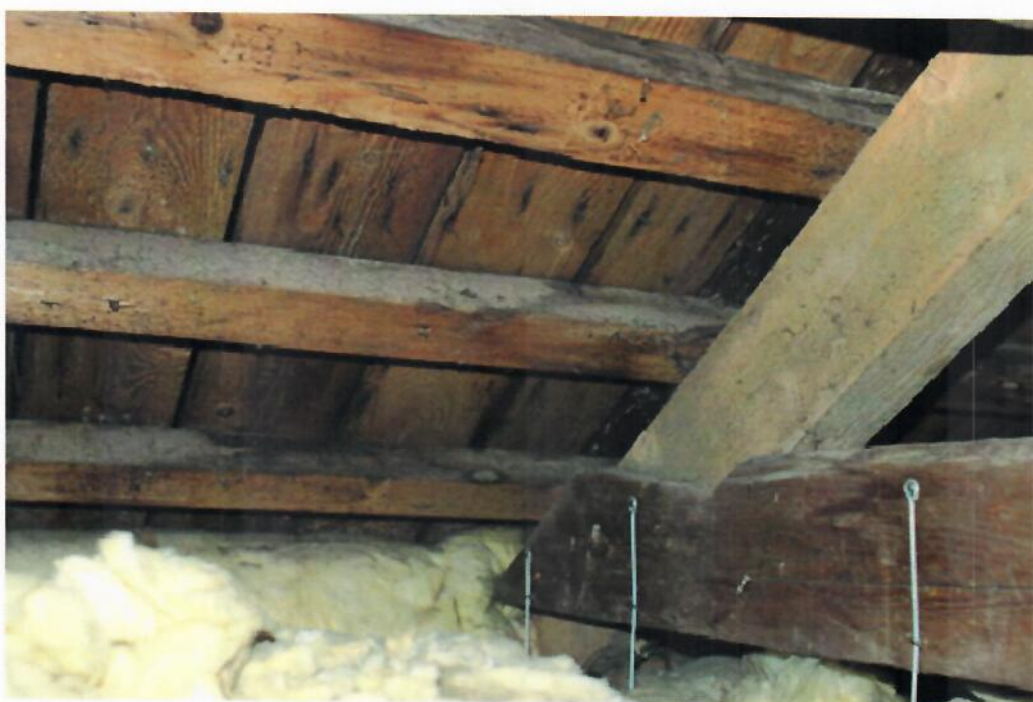
Korozja elementów drewnianych oznaki szkodników

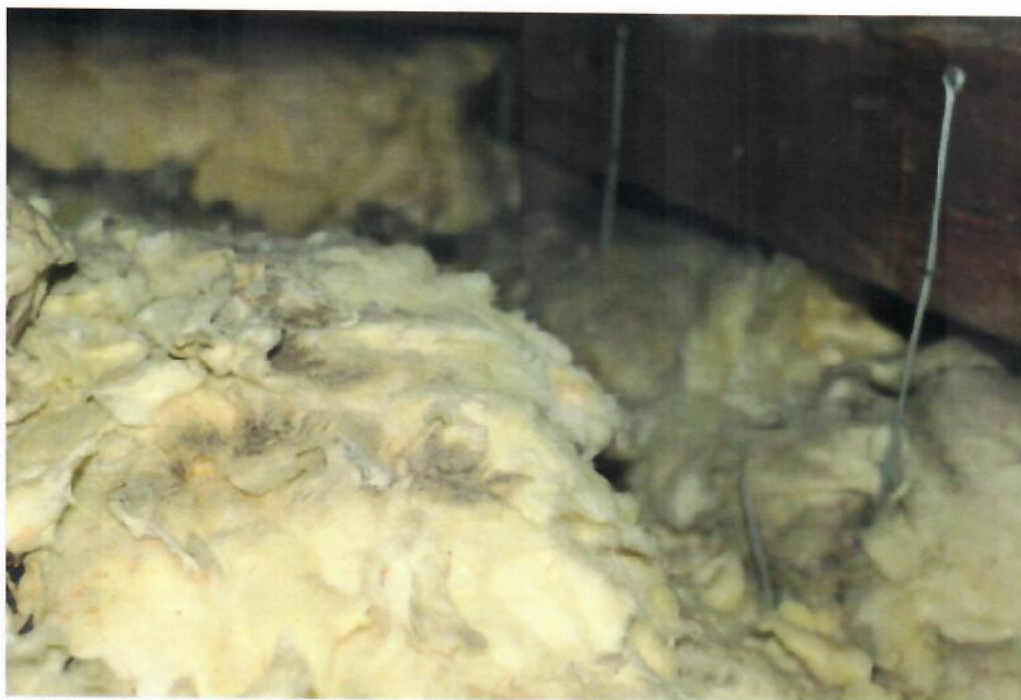
Zniszczone ocieplenie z wełny mineralnej dokonane przez kuny

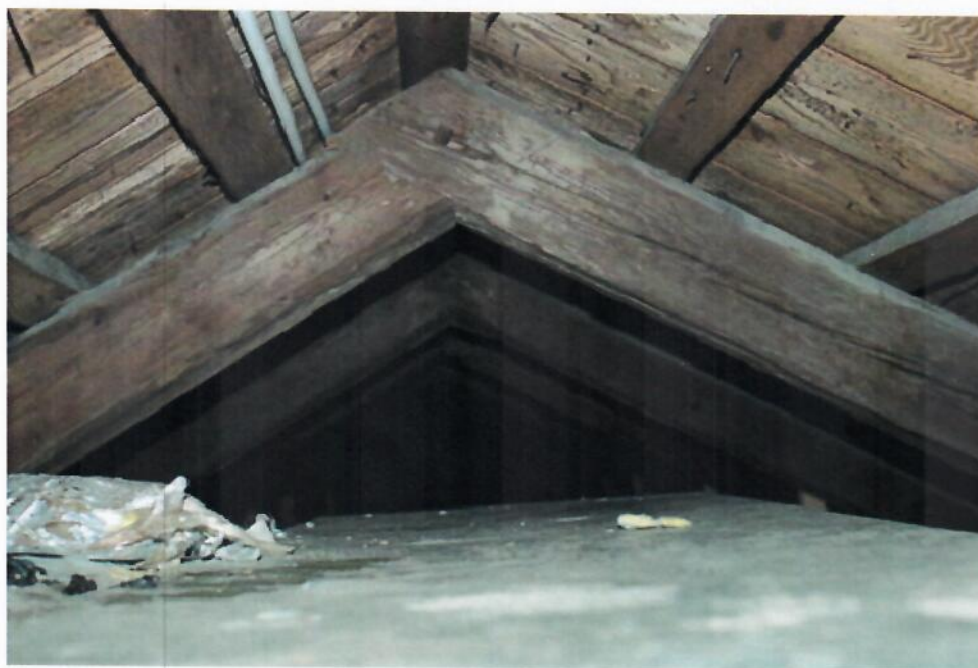
Punktowe przecieki wody

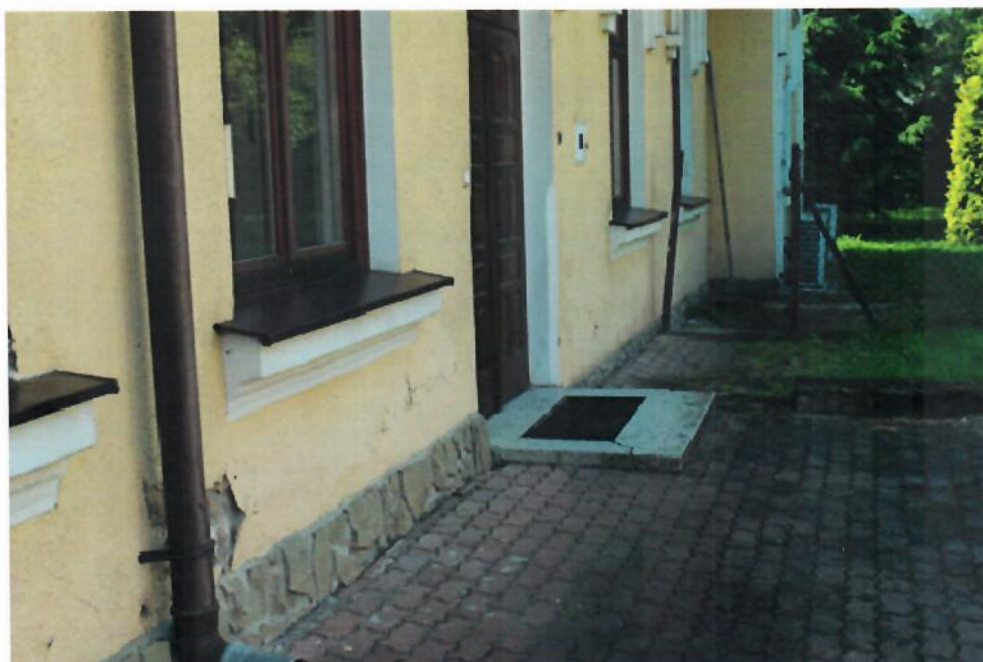
Ściany zewnętrzne są w stanie dostatecznym, widoczne uszkodzenia – rysy spowodowane są najprawdopodobniej nierównomiernym osiadaniem budynku, nie jest to wada konstrukcyjna, ściany nie spełniają warunku ochrony cieplnej i należy rozważyć możliwość wykonania dodatkowego ocieplenia wełną mineralną i ułożenie nowych tynków. Na ścianach widoczne ślady zawilgocenia spowodowane brakiem hydroizolacji, widoczne oznaki pleśni i grzyba. Należy wykonać osuszenie ścian technologią zastrzyków krystalicznych.

Zarysowania ścian zewnętrznych

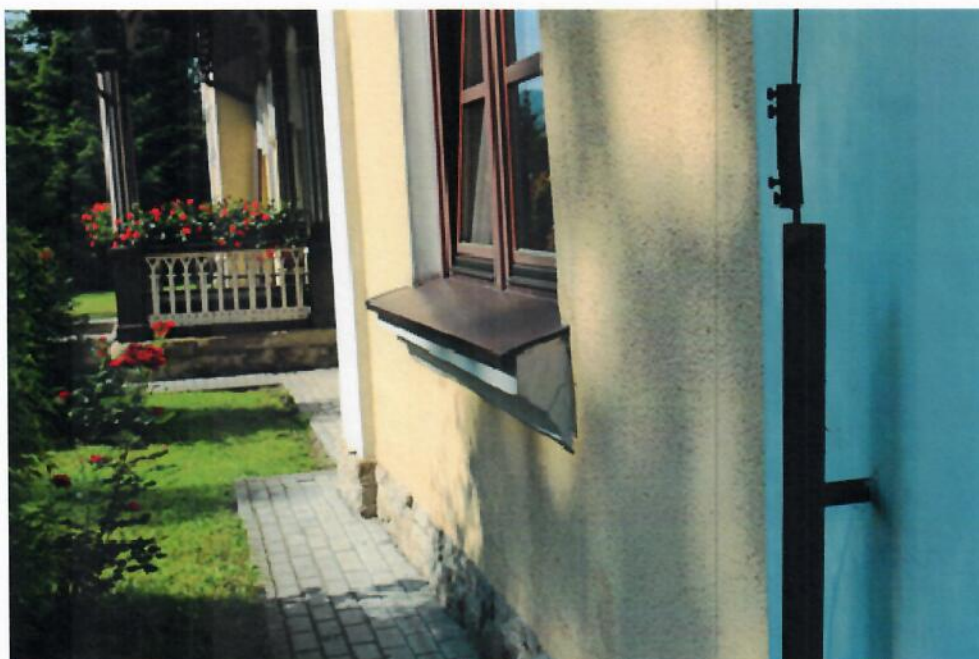
Rysy spowodowane nierównomiernym osiadaniem

wpływa na ściany zewnętrzne budynku. Zarysowania, które są widoczne w linii belek i na stykach ścian mogą świadczyć o ruchach fundamentów jednak nie stanowią zagrożenia.

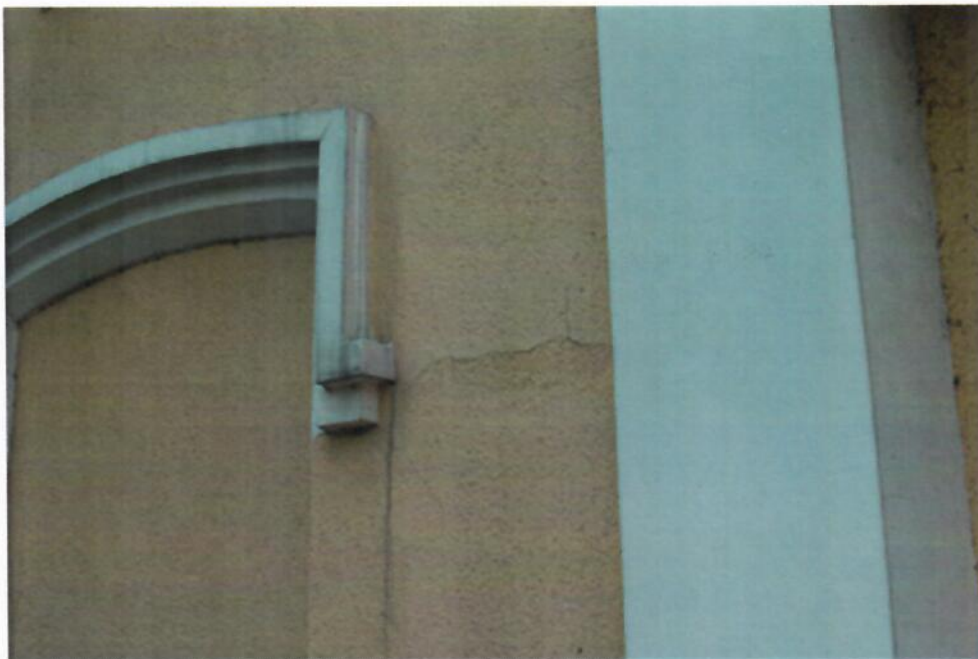
Na powierzchni tynku widoczne rysy, ubytki i zawilgocenia spowodowane brakiem izolacji przeciwwilgociowej ścian fundamentowych oraz piwnic. Należy skuć luźny tynk i dokonać całościowej wymiany powierzchni tynku powiązanej z osuszeniem ścian fundamentowych i piwnic.

Odparzony tynk w miejscu gdzie dochodzi wilgoć

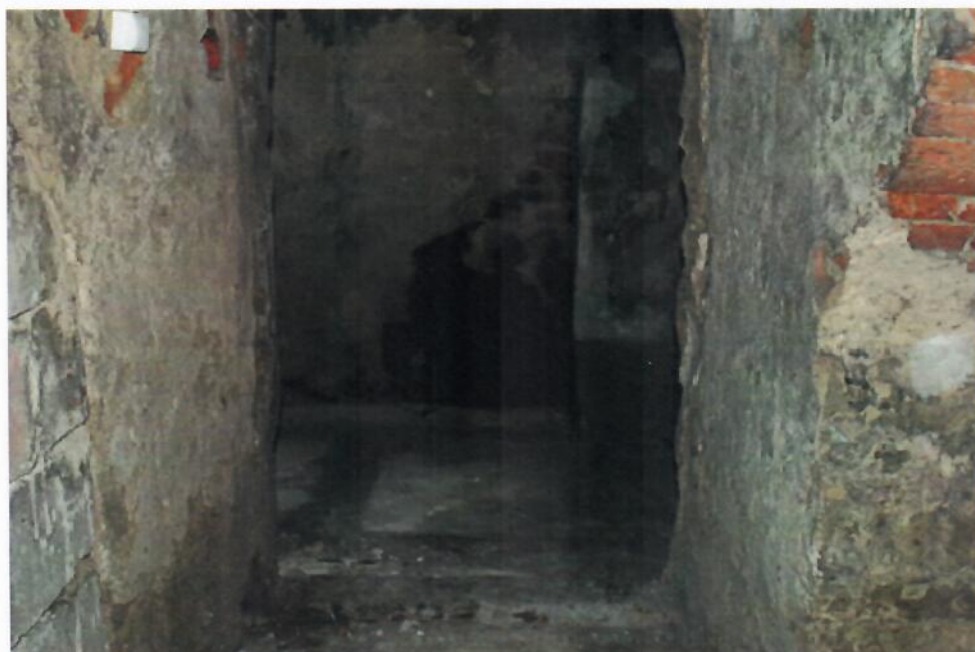
Fundamenty i ściany piwnic zawilgocone, widoczny brak izolacji pionowej i poziomej, ławy fundamentowe o szerokości 0,5 m pod ścianami wykonane z cegły i kamienia, bez izolacji pionowej i poziomej, zawilgocone, w piwnicach wyczuwalny zapach pleśni i grzyba spowodowany przez brak hydroizolacji, okresowo piwnice zalewane przy wzroście zwierciadła wody w rzece Skawa. Propozycja naprawy poprzez osuszenie, czyli odkopane całych piwnic i ścian fundamentowych wokół budynku, wykonanie drenażu, ocieplenie ścian i wykonanie hydroizolacji, zasypanie materiałem przepuszczalnym, wykonanie opaski kamiennej wokół budynku.

Brak izolacji poziomej i pionowej ściany zawilgocone i zagrzybione

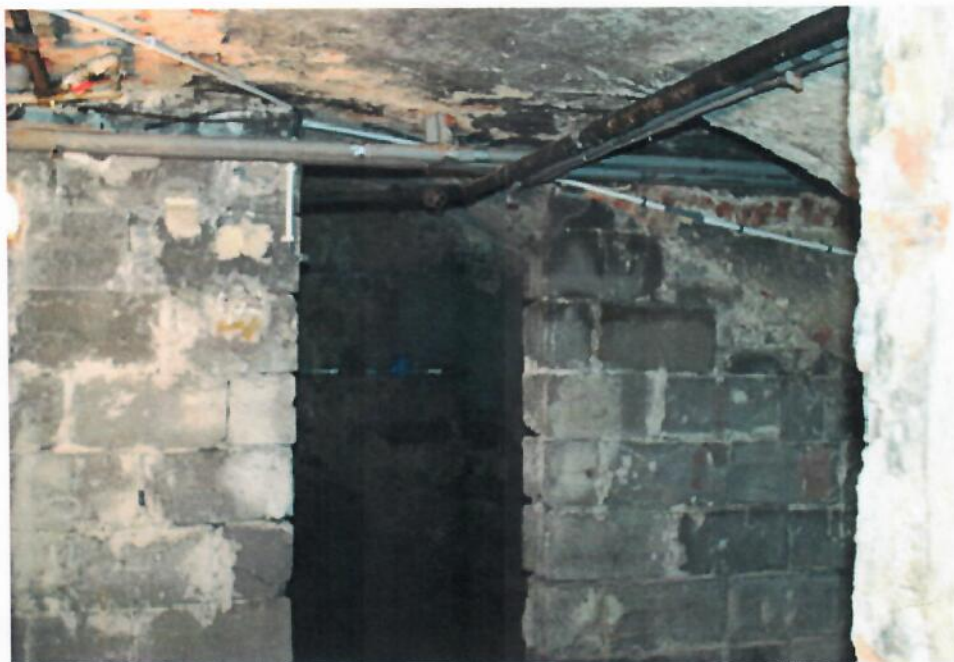
Wilgoć przechodząca na poziom parteru

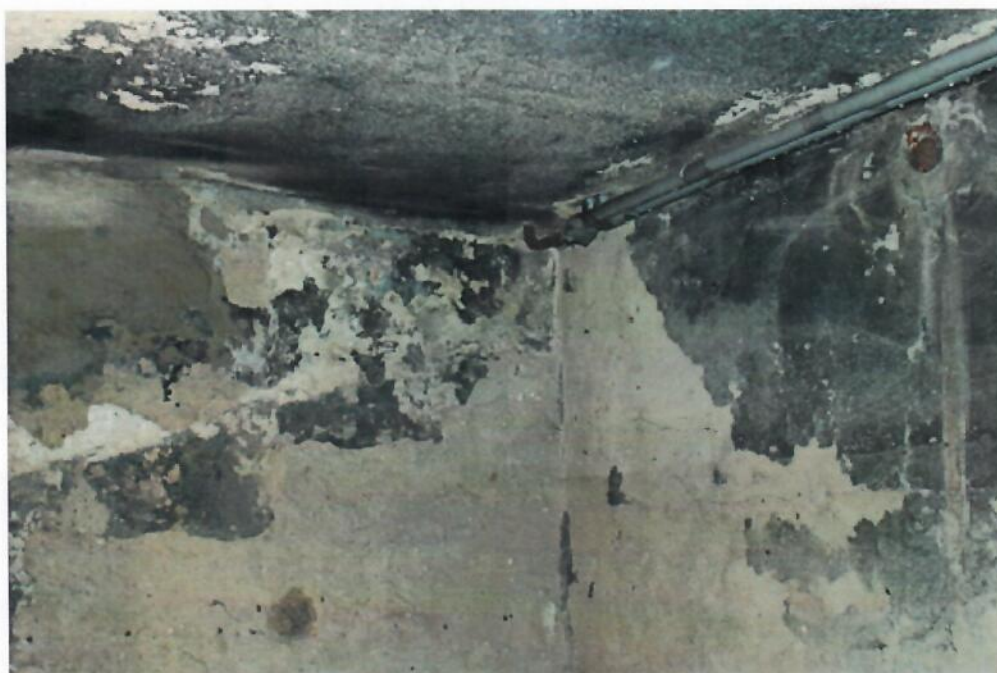
Zawilgocone sklepienie piwnic

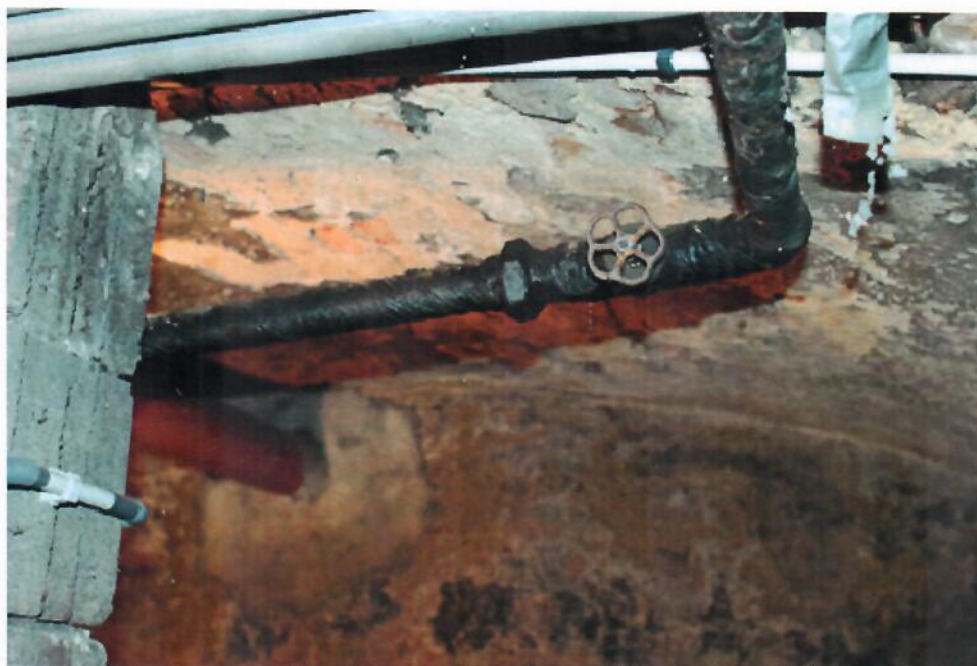
Wykwity solne i wapienne świadczące o wilgoci w piwnicy
