PAŃSTWOWA KOMISJA BADANIA WYPADKÓW KOLEJOWYCH
Ministerstwo Spraw Wewnętrznych i Administracji

RAPORT Nr PKBWK 02/2024

**z postępowania w sprawie wypadku kolejowego
zaistniałego 7 lutego 2023 r. o godz. 02:00
na stacji Wrocław Brochów,
w km 1,701 toru nr 1N linii kolejowej nr 349 Św. Katarzyna – Wrocław Kuźniki**

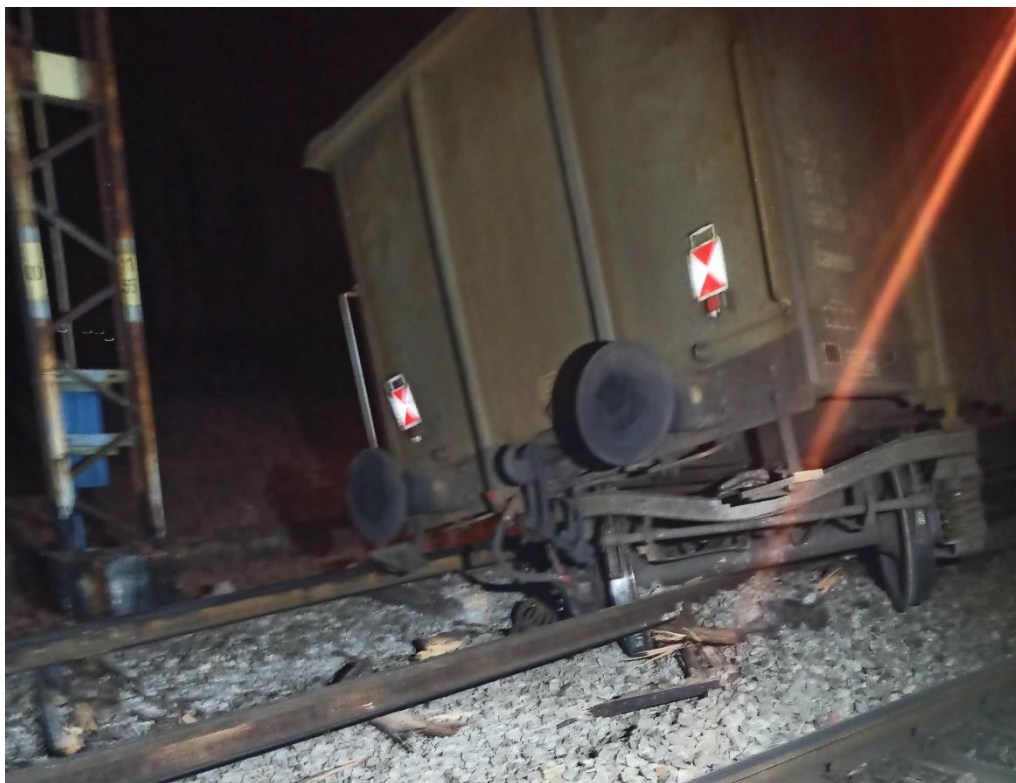
Zdjęcie 1 - Widok wykolejonego wagonu (źródło: materiały przekazane przez komisję kolejową)

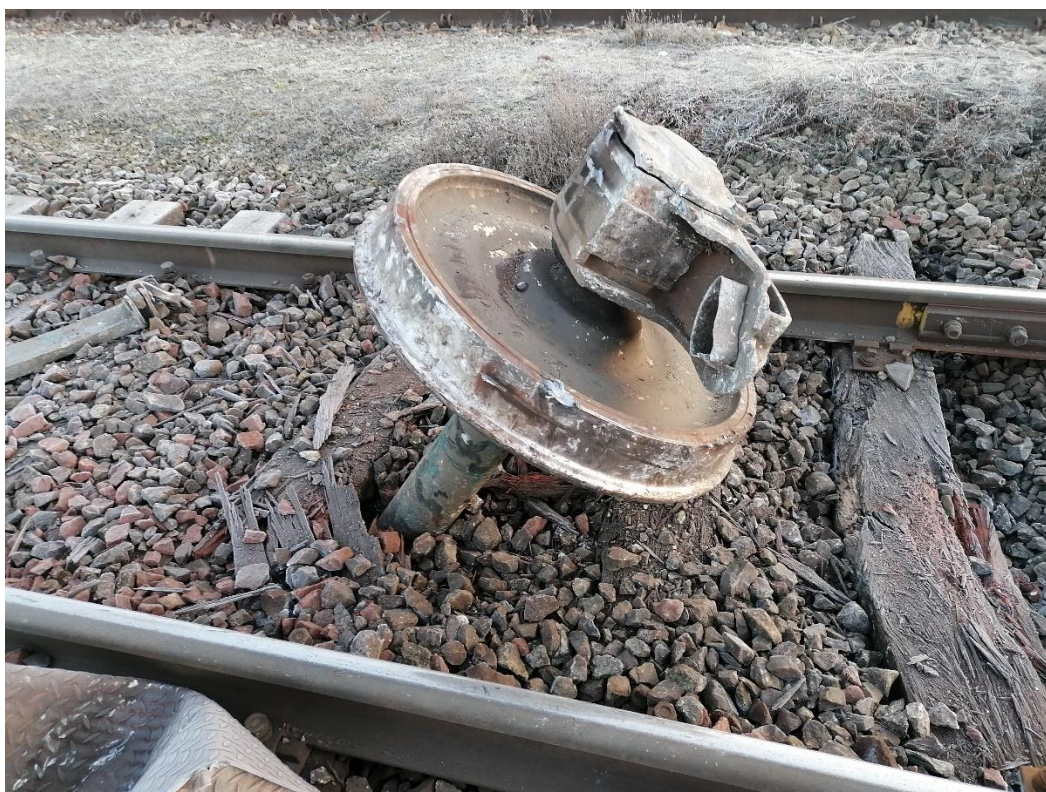
Zdjęcie 2 - Widok jednej części złamanej osi (źródło: materiały przekazane przez komisję kolejową)

5. *Badania metalograficzne powierzchni przelomu osi w obszarze pęknięcia ujawniły występowanie korozji, jednocześnie stwierdzono wyraźne ślady noża tokarskiego po toczeniu zgrubnym promienia przejścia podpiaścia w część środkową osi. Dynamika jazdy wagonu w połączeniu z występującymi naprężeniami, stały się źródłem pęknięcia zmęczeniowego osi. Kierunek rozwoju linii zmęczeniowych widoczny na przelomie pękniętej osi również potwierdza miejsce początku pęknięcia osi.*

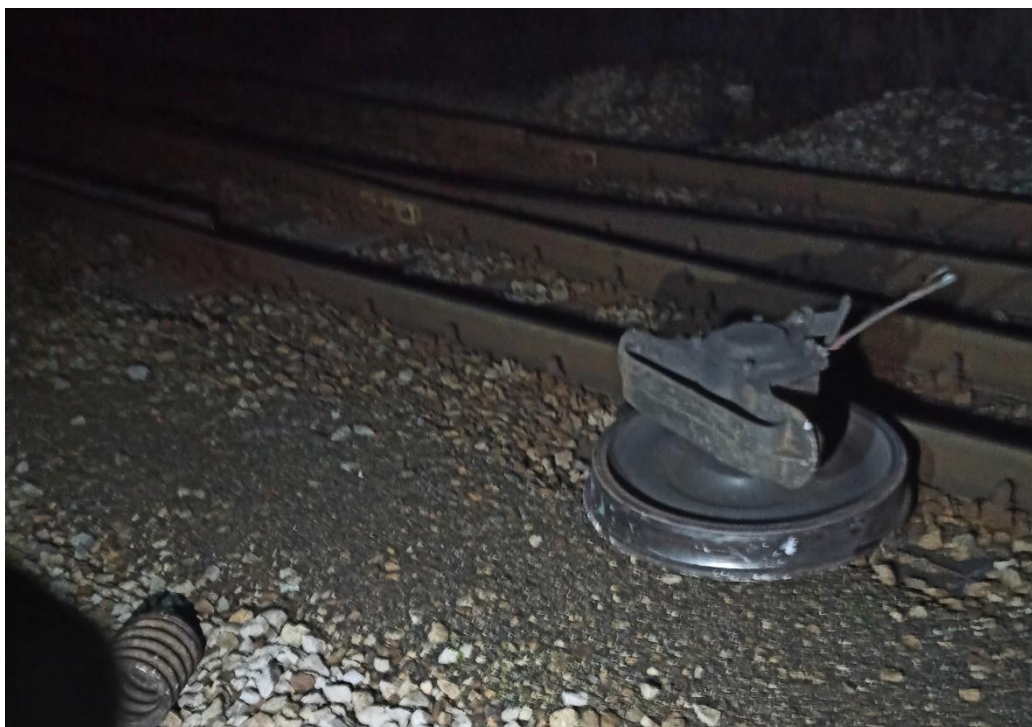
Zdjęcie 3 - Widok drugiej części złamanej osi (źródło: materiały przekazane przez komisję kolejową)

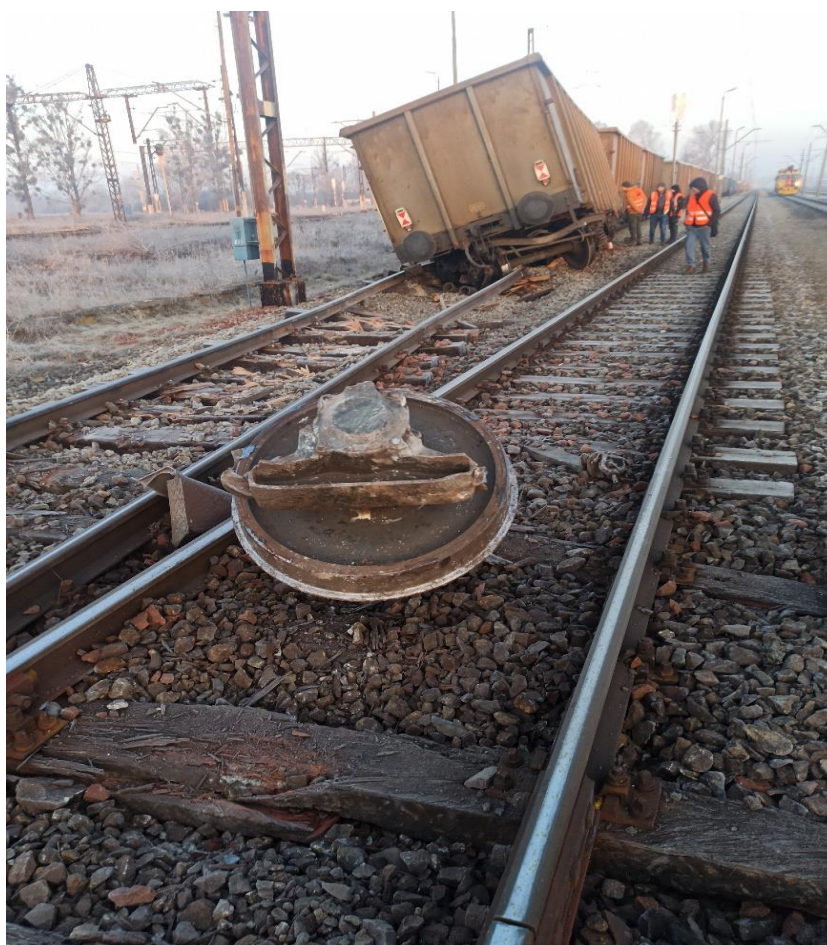
Zdjęcie 4 - Widok ogólny miejsca zdarzenia (źródło: materiały przekazane przez komisję kolejową)

W infrastrukturze kolejowej uszkodzeniu uległy rozjazdy nr 501, 502, 503 i 506 torów nr 1N i 3N oraz wstawki międzyrozjazdowe wraz z podrozejzdnicami, podkładami i innymi elementami infrastruktury torowej takimi jak elementy ogrzewania rozjazdów.

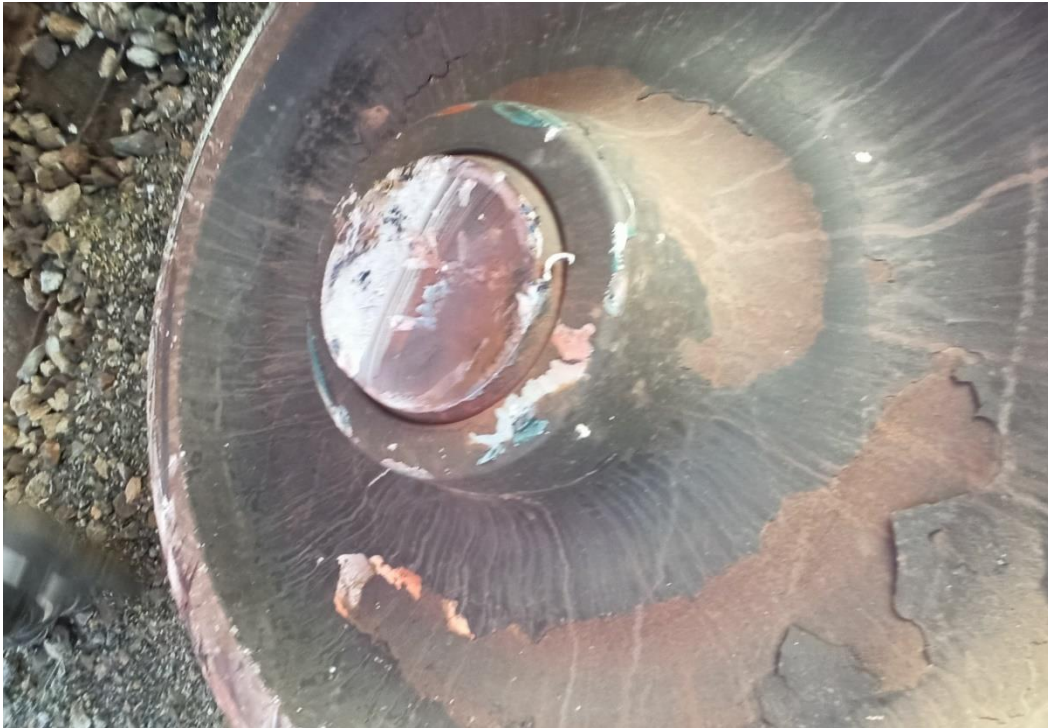
Zdjęcie 5 - Widok złamanej osi (materiał przekazany przez komisję kolejową)

Reasumując stwierdzono, że prawdopodobnie mikropęknięcie osi powstało w okresie intensywnej eksploatacji po naprawie w 2020r. obrobiona zgrubnie skrawaniem i skorodowana powierzchnia przejścia podpiaścia w część środkową osi stała się miejscem mikropęknięcia osi, które rozwijało się podczas dalszej eksploatacji wagonu. Rozwój pęknięcia zmęczeniowego powodował spadek wytrzymałości na przekroju osi, aż do momentu krytycznego, w którym nastąpiło nagłe pęknięcie widoczne na przelomie osi.

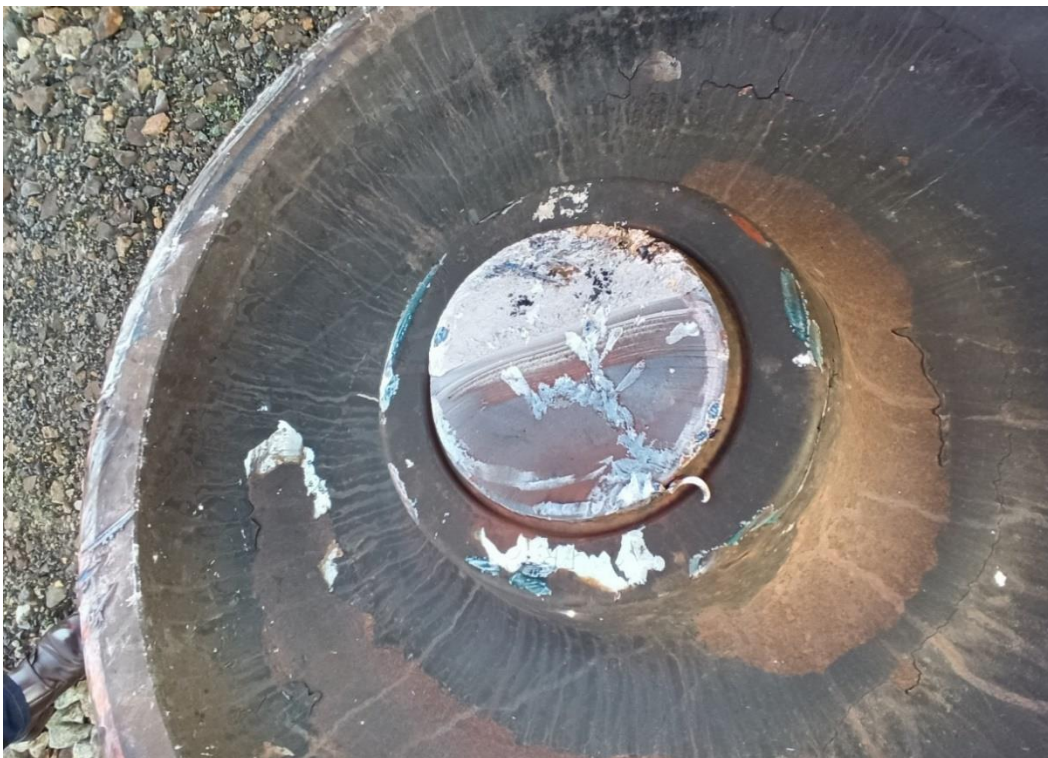
Zdjęcie 6 - Widok złamanej osi (materiał przekazany przez komisję kolejową)

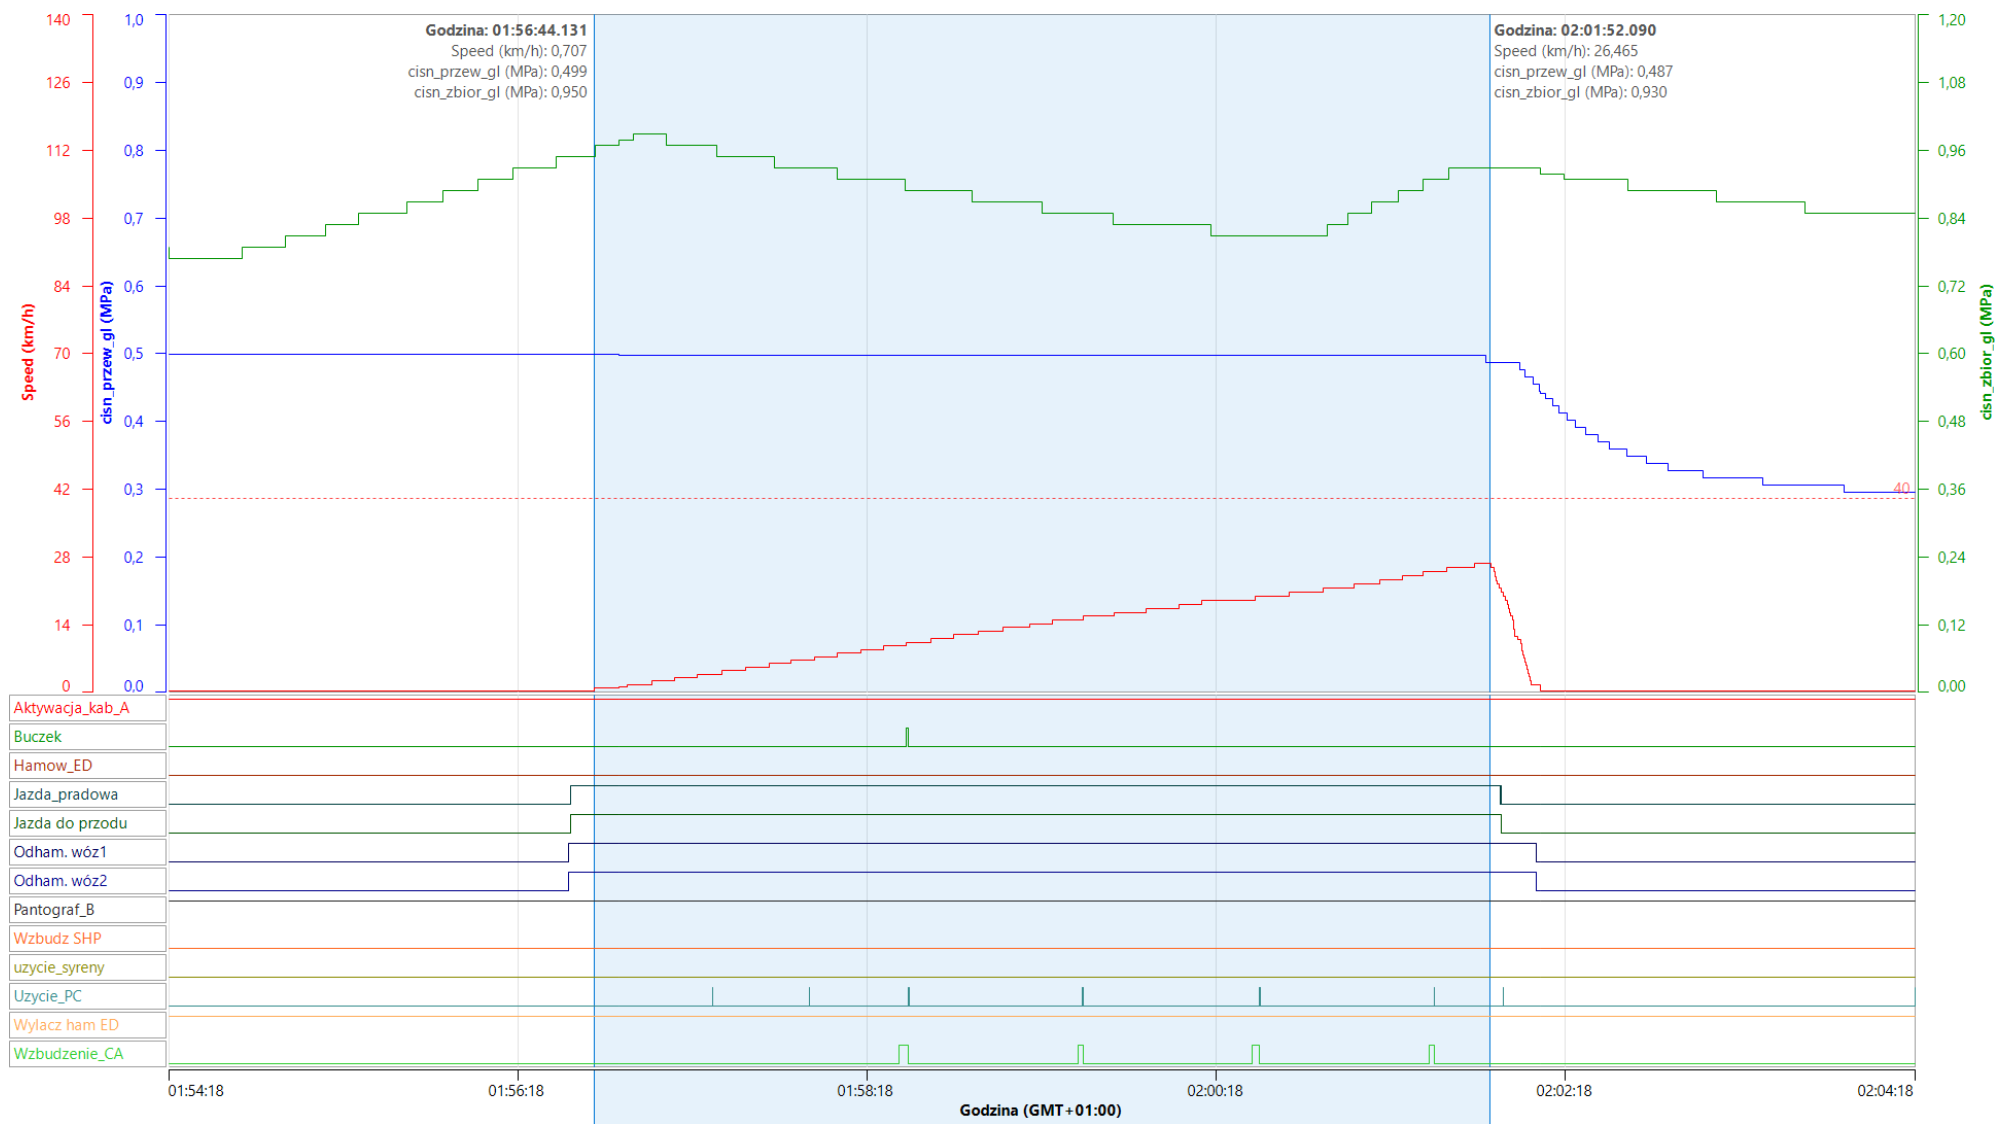
Rysunek 2 -Wykres parametrów jazdy lokomotywy E6ACTad-026, w funkcji czasu (opr. PKBWK)

Analizie zostały poddane parametry jazdy pociągu nr 654027 zarejestrowane 07.02.2023 roku w godzinach od 01:56:44 do 02:02:09;

- godz. 01:56:44 uruchamianie pociągu od semafora wjazdowego do stacji Wrocław Brochów, wzrost prędkości do 26,46 km/h i gwałtowny spadek prędkości wraz z załączeniem hamowania nagłego
- godz. 02:02:09 zatrzymanie pociągu po przejechaniu 1241 metrów od chwili uruchomienia.
