RAPORT Nr PKBWK/2/2018

**z badania poważnego wypadku kat. A 20
zaistniałego w dniu 7 kwietnia 2017 r. o godz. 15:11
na przejeździe kolejowo-drogowym kat. C
zlokalizowanym na szlaku jednotorowym Ozimek – Chrzastowice,
w km 56,977, linii kolejowej nr 144 Tarnowskie Góry – Opole**

obszar zarządcy infrastruktury PKP Polskie Linie Kolejowe S.A.,
Zakład Linii Kolejowych w Opolu

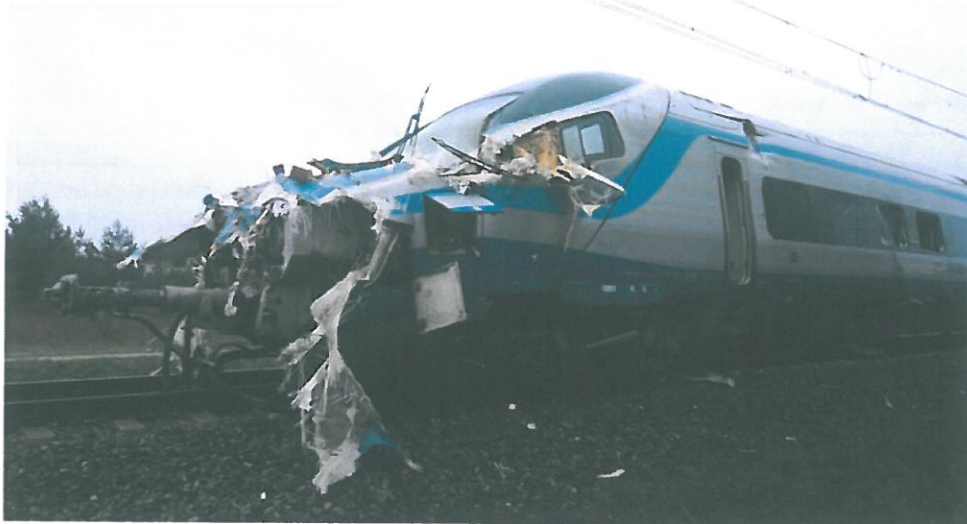
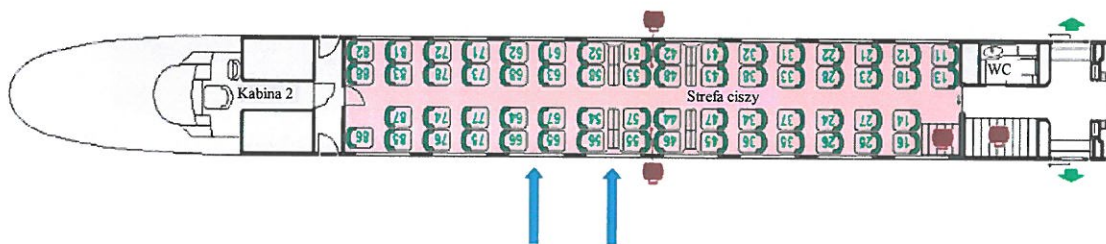
Wybite okna ED250-002 w wagonie nr 7

Fot.1. Widok uszkodzonego elektrycznego zespołu trakcyjnego serii ED 250-002 po zderzeniu z samochodem

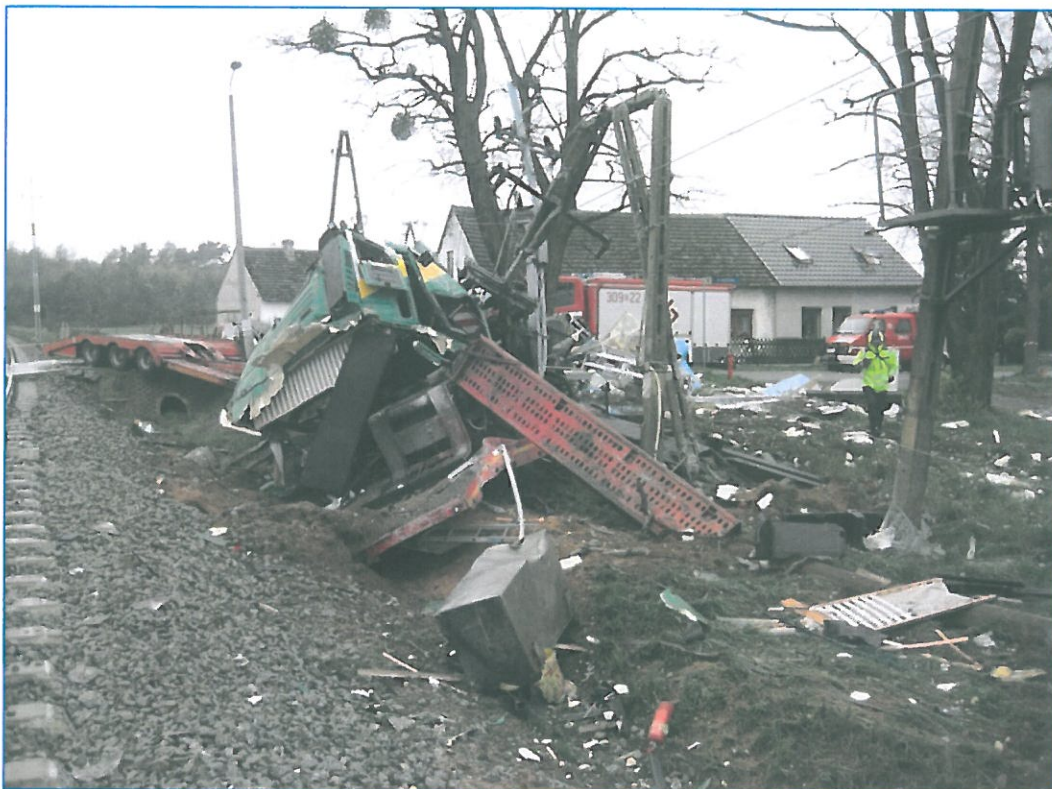
Fot. 5. Rozbity kontener przejazdu kolejowo-drogowego kategorii C w tle rozbita laweta

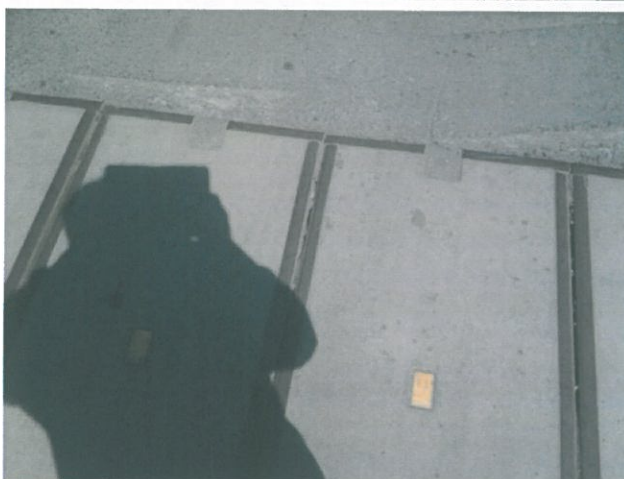
Fot. 16. Widoczne ślady na przejeździe

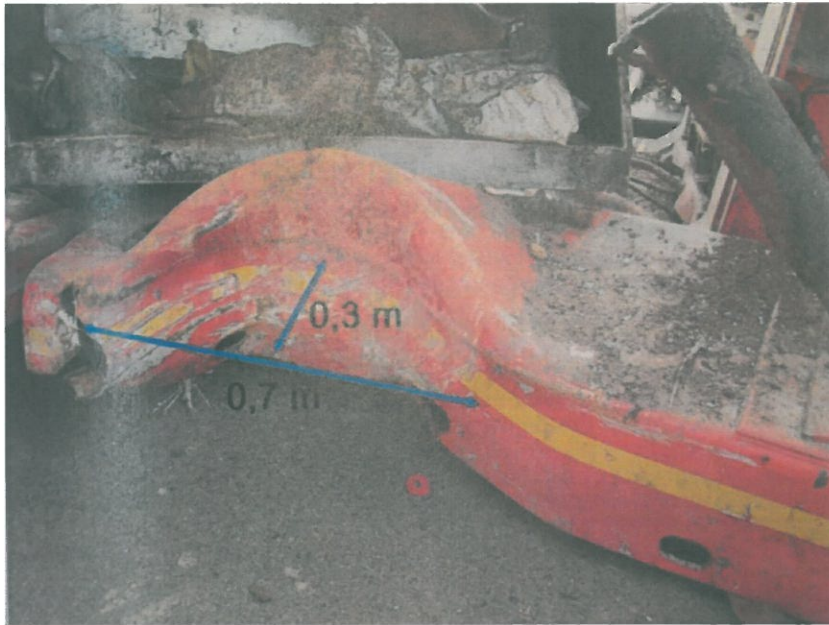
Uszkodzenia naczepy VS-Mont: w wyniku zderzenia z pociągiem naczepa uległa rozerwaniu. Uszkodziły się i zdeformowały liczne części wyposażenia. Podczas oględzin stwierdzono istnienie świeżych śladów tarcia w pobliżu krawędzi najniższej położonej części ramy naczepy. Na krawędzi tej stwierdzono ślady uderzenia prawdopodobnie o betonową nawierzchnię przejazdu podczas wjazdu nań zespołu pojazdów. Wg opinii rysy wzdłużne powstały na ramie podczas „wciągania” ramy na nawierzchnię przejazdu, zaś skośne w czasie przesunięcia naczepy przy uderzeniu pociągu (patrz Fot. 26).

Fot.25. Uszkodzenia naczepy, ślady uderzenia od zestawów kołowych pociągu
