MINISTERSTWO INFRASTRUKTURY I BUDOWNICTWA
Państwowa Komisja Badania Wypadków Kolejowych

RAPORT Nr PKBWK/01/2017

**z badania poważnego wypadku kat. A18
zaistniałego w dniu 26 marca 2016 r. o godz. 7:37
na przejeździe kolejowo-drogowym kat. „A” zlokalizowanym
na podg. Dziarnowo, szlak Dziarnowo – Inowrocław Towarowy,
w torze nr 1, w km. 95,669 linii kolejowej 353: Poznań Wschód – Skandawa
obszar zarządcy infrastruktury PKP Polskie Linie Kolejowe S.A.,
Zakład Linii Kolejowych w Bydgoszczy**

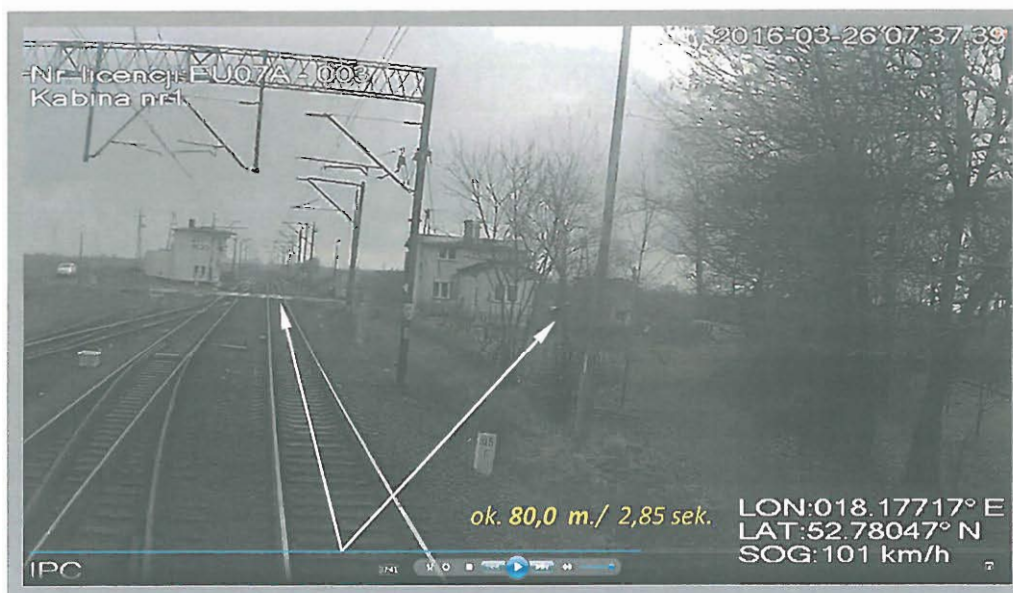
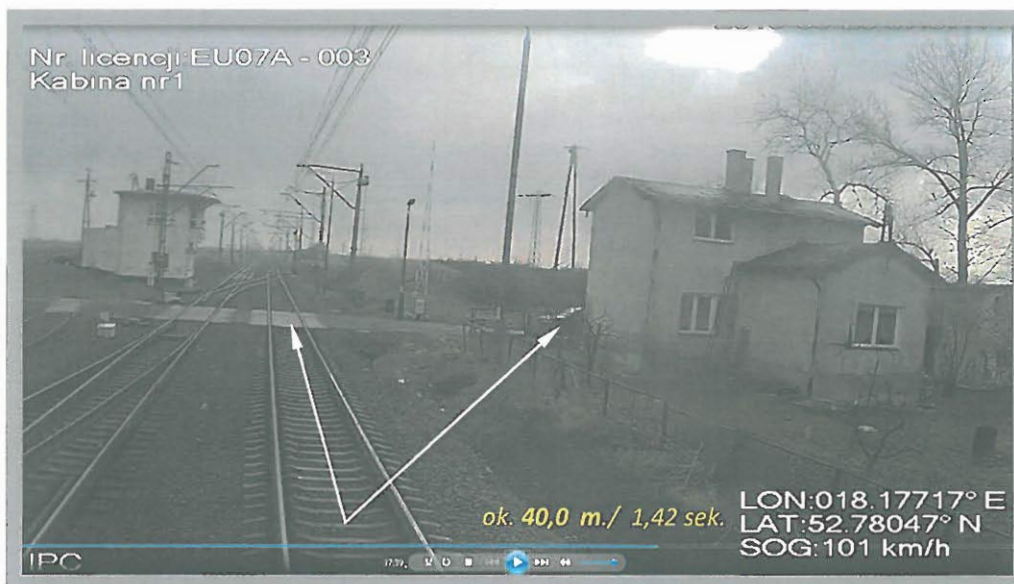
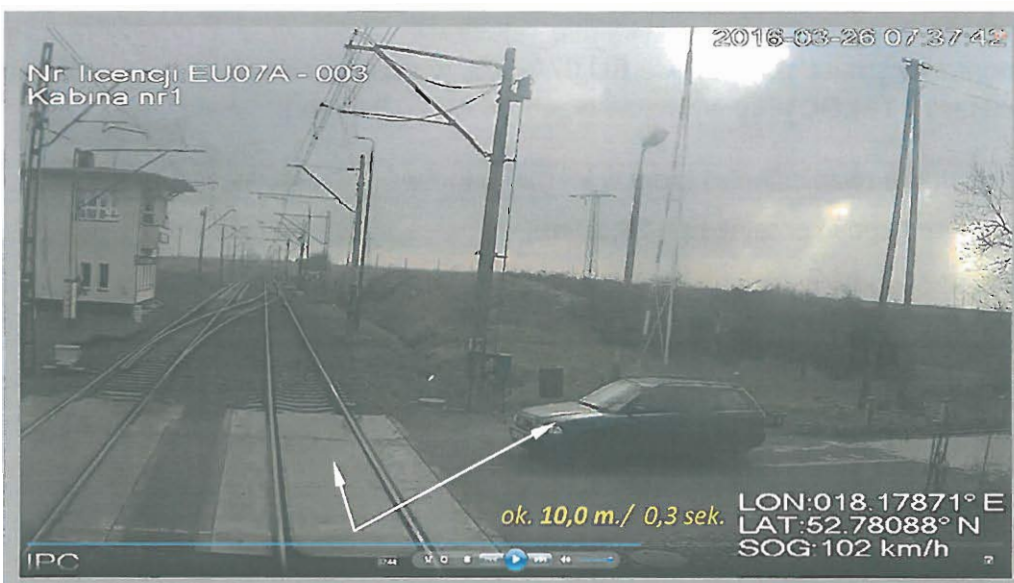
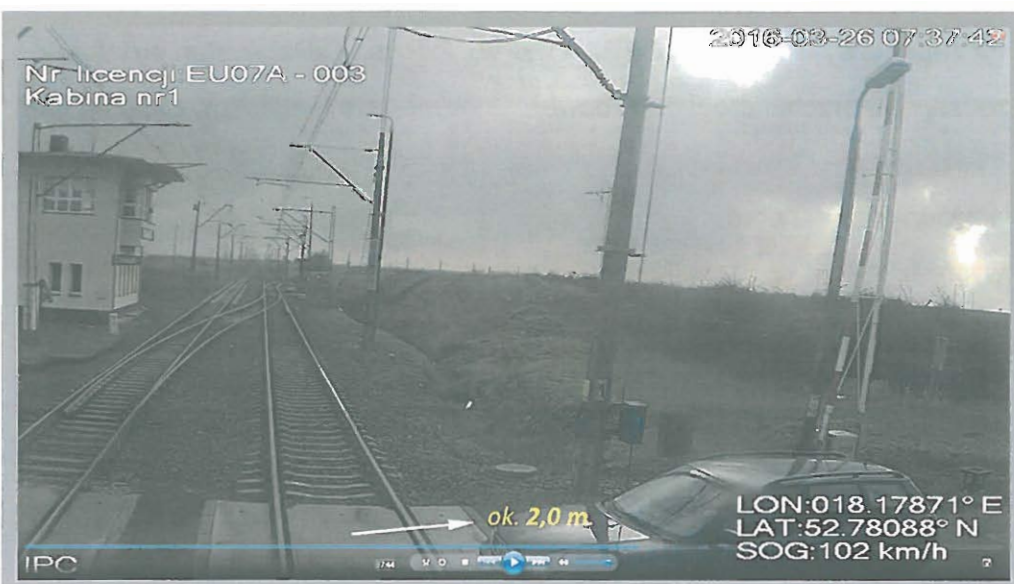
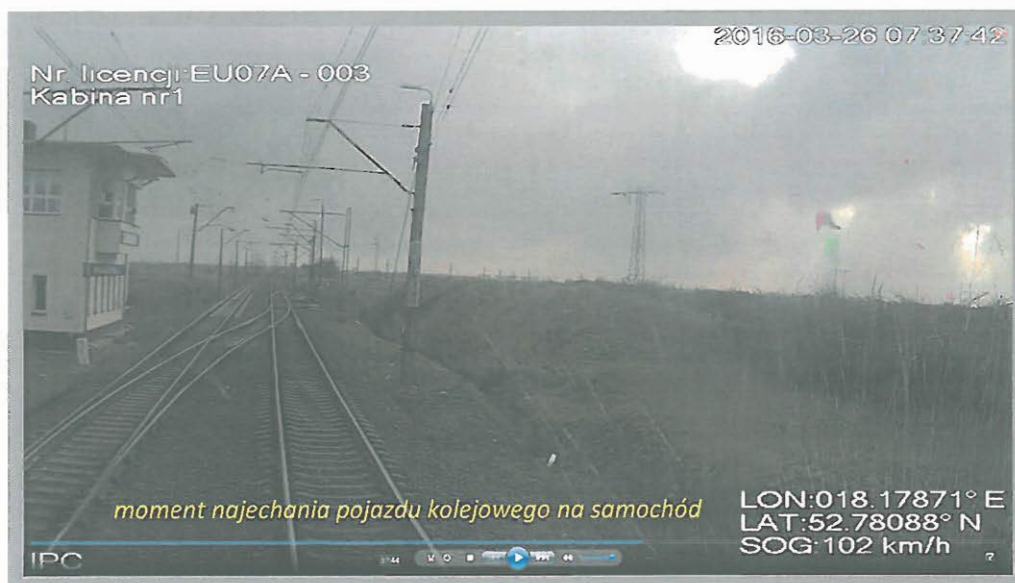
Widok z kabiny maszynisty zarejestrowany przez system monitoringu szlaku wraz z pozycjonowaniem GPS usytuowanym z lewej strony stanowiska maszynisty pojazdu trakcyjnego.

Prędkość zarejestrowana w systemie rejestracji szlaku wraz z pozycjonowaniem GPS zamontowanym na lokomotywie EU 07A-003, w stosunku do wskazań **prędkościomierza** typu Hasler **TELOC1500** wykazuje przesunięcie (– 3 km/h.).

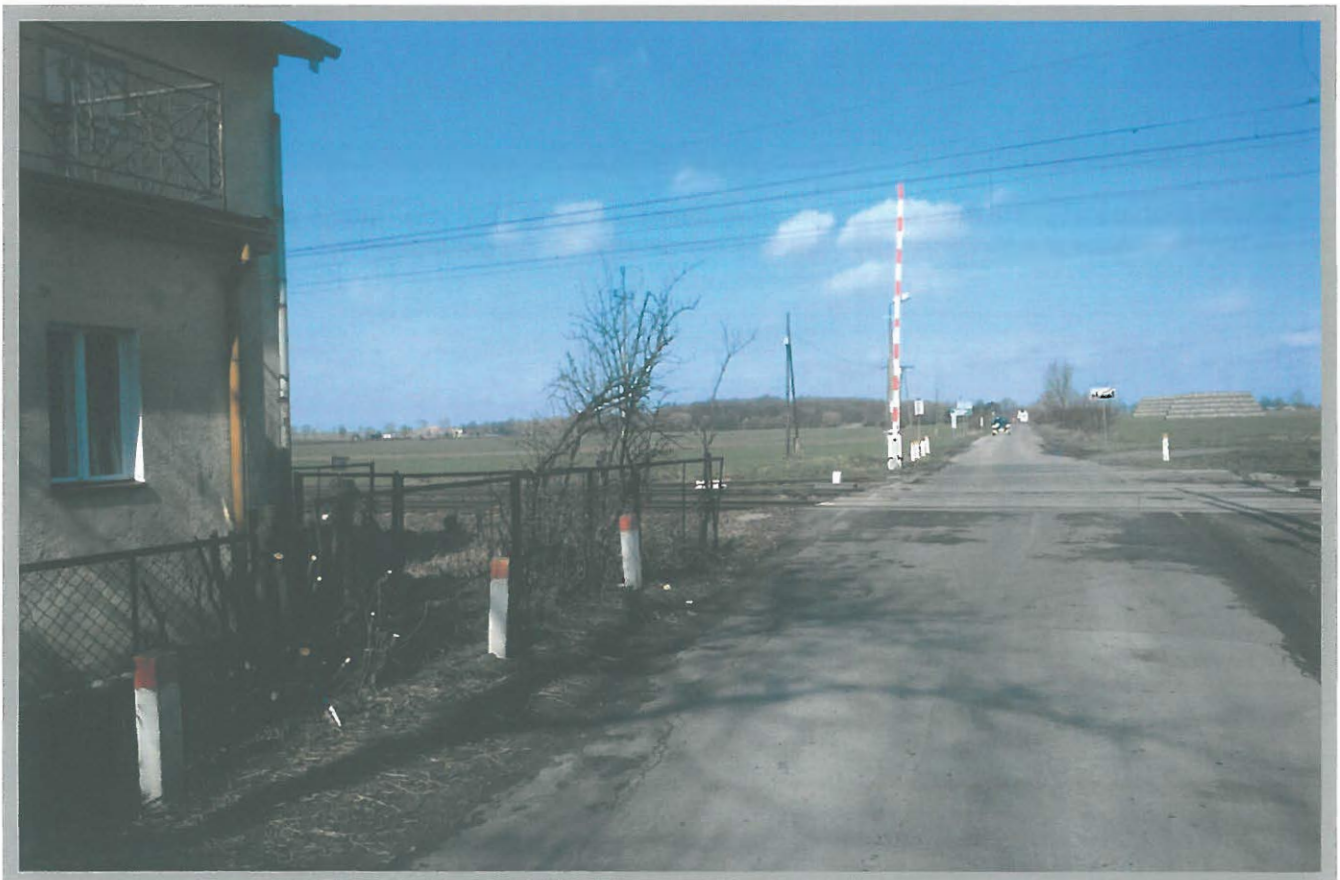
Widok z odległości **20 metrów** od skrajnej szyny z wysokości 1,20 metra od nawierzchni drogi (czoło pociągu jest widoczne, gdy znajduje się ok.40 m. od osi przejazdu)

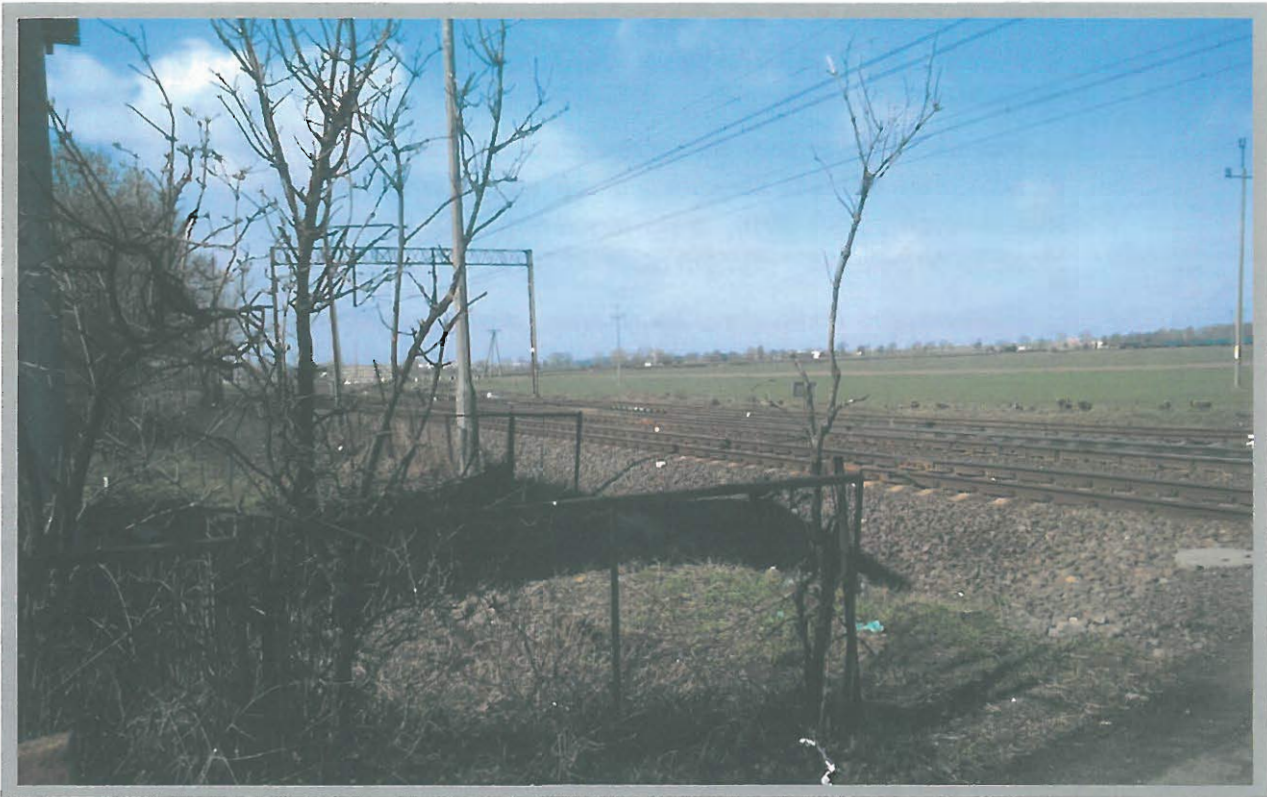
Widok z odległości **10 metrów** od skrajnej szyny z wysokości 1,20 metra od nawierzchni drogi (czoło pociągu jest widoczne, gdy znajduje się ok. 400 m. od osi przejazdu)

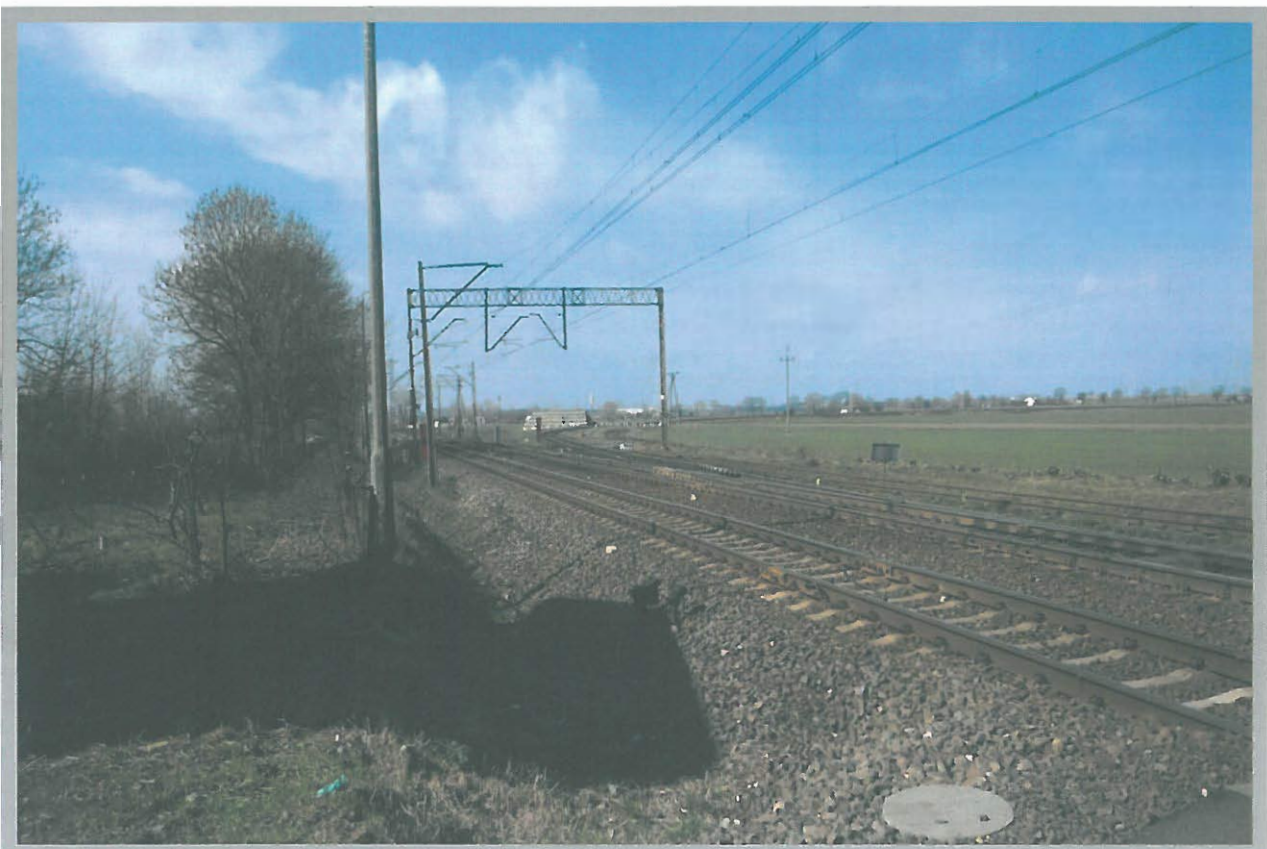
Widok z odległości **5 metrów** od skrajnej szyny z wysokości 1,20 metra od nawierzchni drogi (czoło pociągu jest widoczne, gdy znajduje się ok. 400 m. od osi przejazdu).

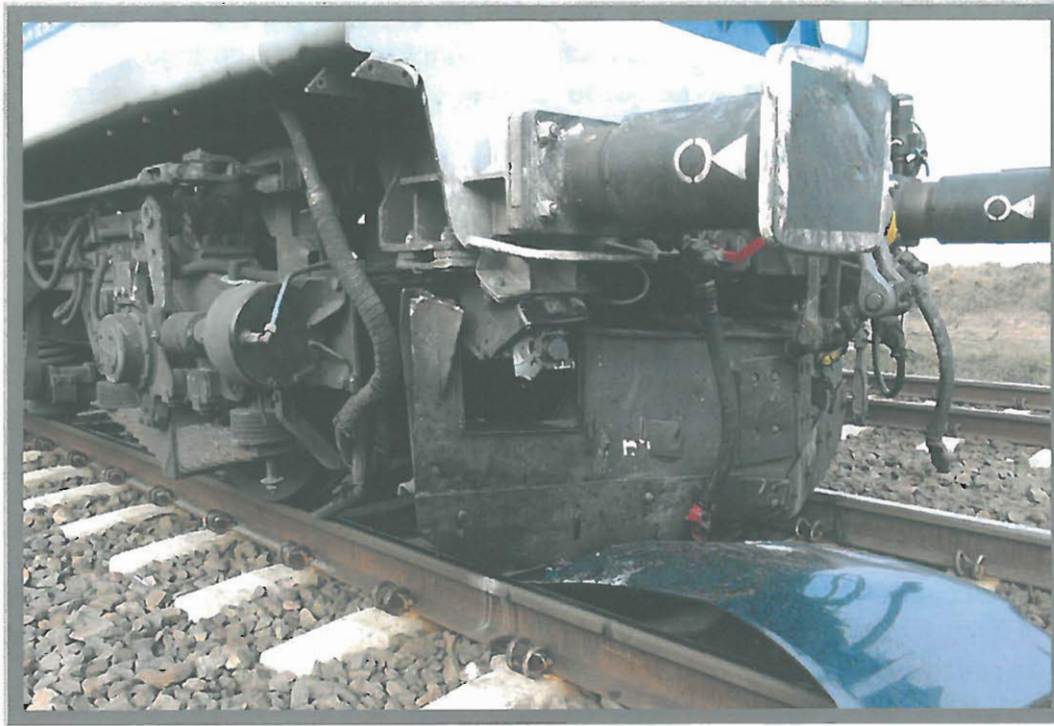
Uszkodzeniu uległy zgarniacz torowy lokomotywy pod kabiną „**A**”, urwany został wąż z zaworem odcinającym oraz węże powietrzne od strony kabiny maszynisty „**A**”.

Widok lokomotywy elektrycznej typu 303Ea, serii EU07A – 003 po wypadku.

1	2	3
4) Pojazdy trakcyjne	Pojazd trakcyjny (lokomotywa elektryczna) typu 303Ea serii EU 07A-003 PKP „Intercity” S.A. którego czynności dotyczą naprawy uszkodzonych zespołów i podzespołów: zgarniacza torowego, zderzaka, prawa str. kabiny „A”, urwanego stopnia manewrowego, węża piasecznicy, rury powietrznej od cylindra hamulcowego, wymiany cylindra hamulcowego pod kabiną „A”, sprawdzenie resorów i amortyzatorów metalowo-gumowych, wymiana uszkodzonych czujników UDP-1P i 2P, prostowanie dźwigni hamulca, wymiana uszkodzonej kamery czołowej w kab. „A”, naprawa węży powietrznych na czole lokomotywy, wymiana uszkodzonych gniazd ogrzewania pociągu pod kab. „A”, wymiana uszkodzonego sprzęgu śrubowego, diagnostyka, mycie ram wózków, wykonanie poprawek malarskich, sprawdzenie układów mechanicznych, elektrycznych i pneumatycznych lokomotywy, wyosiowanie lokomotywy, defektoskopia zestawów kołowych i inne czynności demontażowe oraz naprawcze.	96 400,00 PLN *)
