PAŃSTWOWA KOMISJA BADANIA WYPADKÓW KOLEJOWYCH
Ministerstwo Spraw Wewnętrznych i Administracji

RAPORT Nr PKBWK 03/2022

**z postępowania w sprawie wypadku kolejowego
zaistniałego 30 kwietnia 2020 r. o godz. 11:50
na szlaku Świdnica Kraszowice – Jedlina Zdrój w km 60,885
linii kolejowej nr 285 Wrocław Główny – Świdnica Przedmieście**

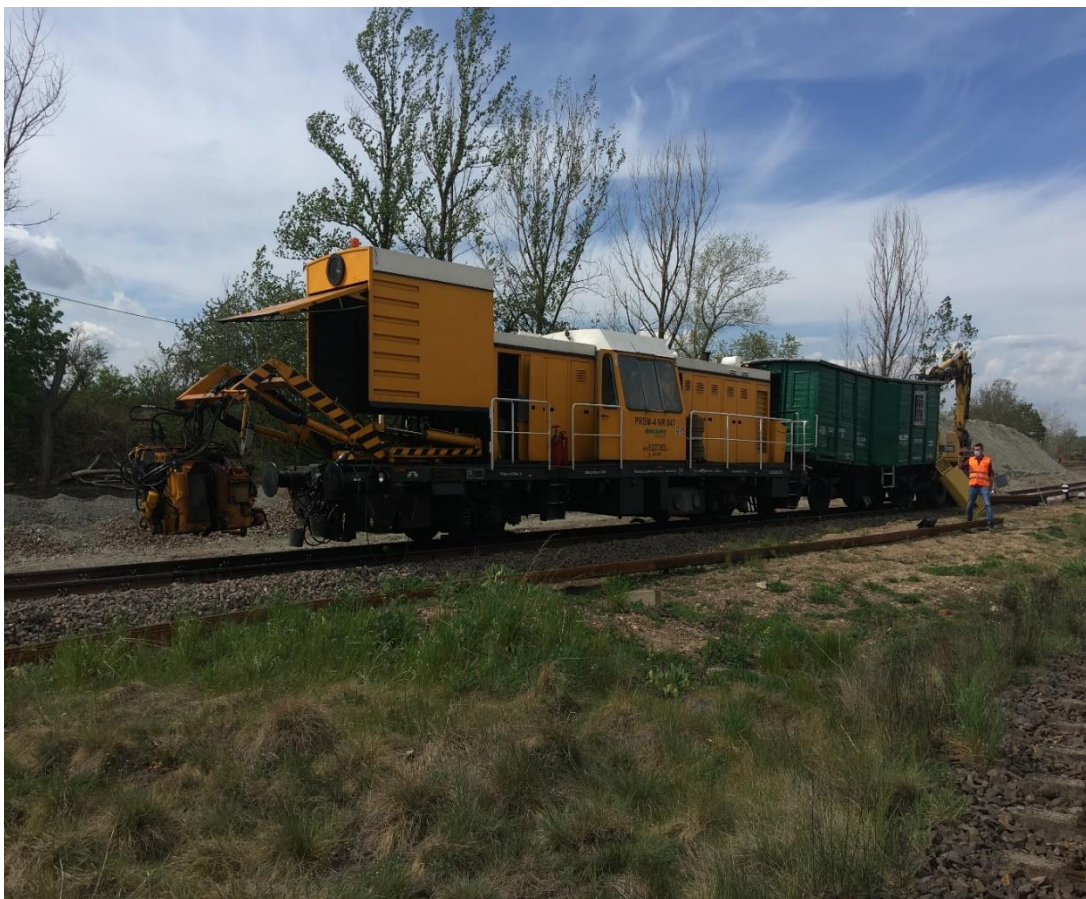
Zdjęcie 1 - Widok miejsca zdarzenia (materiał z Policji)

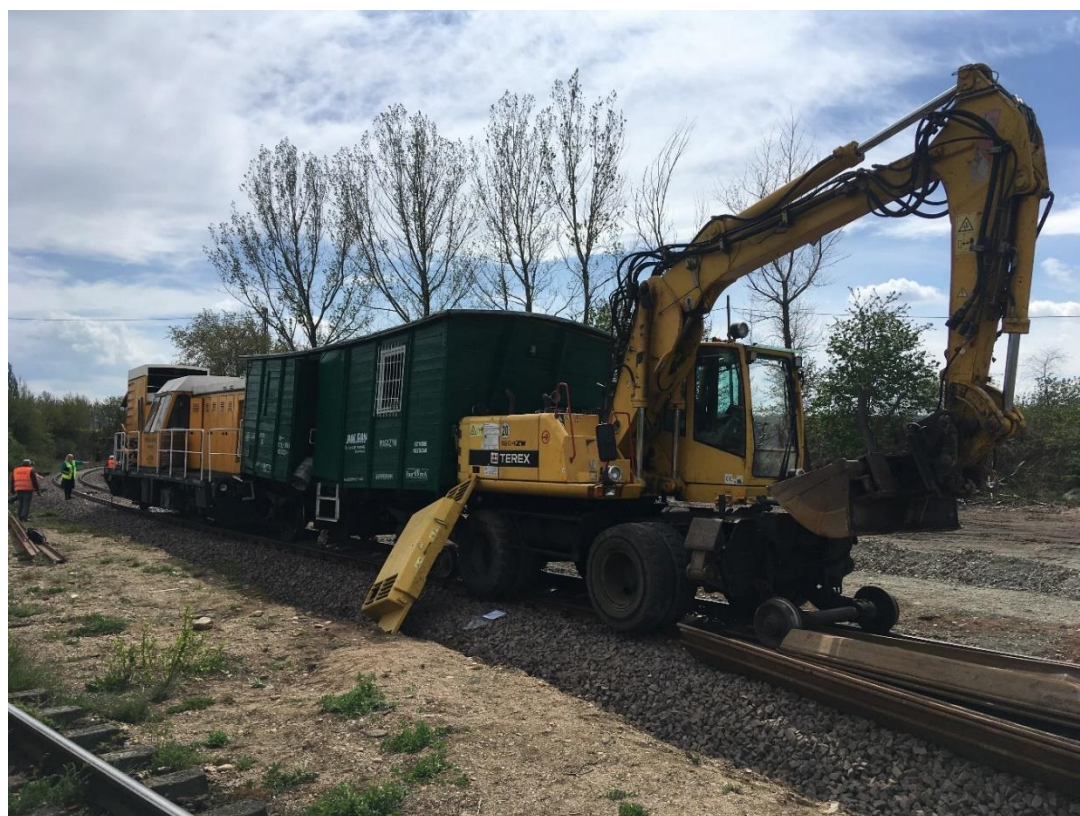
Zdjęcie 2 - Widok miejsca i skutków zdarzenia (materiał z Policji)

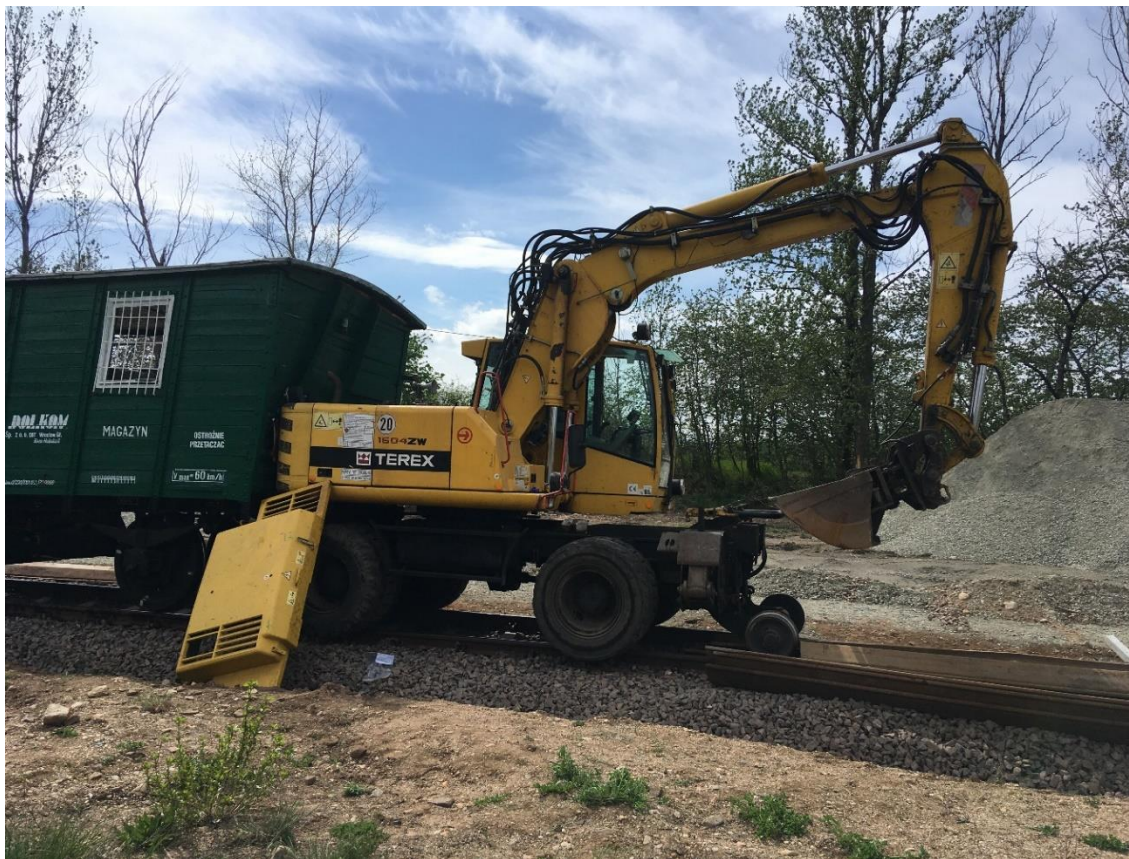
Zdjęcie 3 - Widok miejsca i skutków zdarzenia (materiał z Policji)

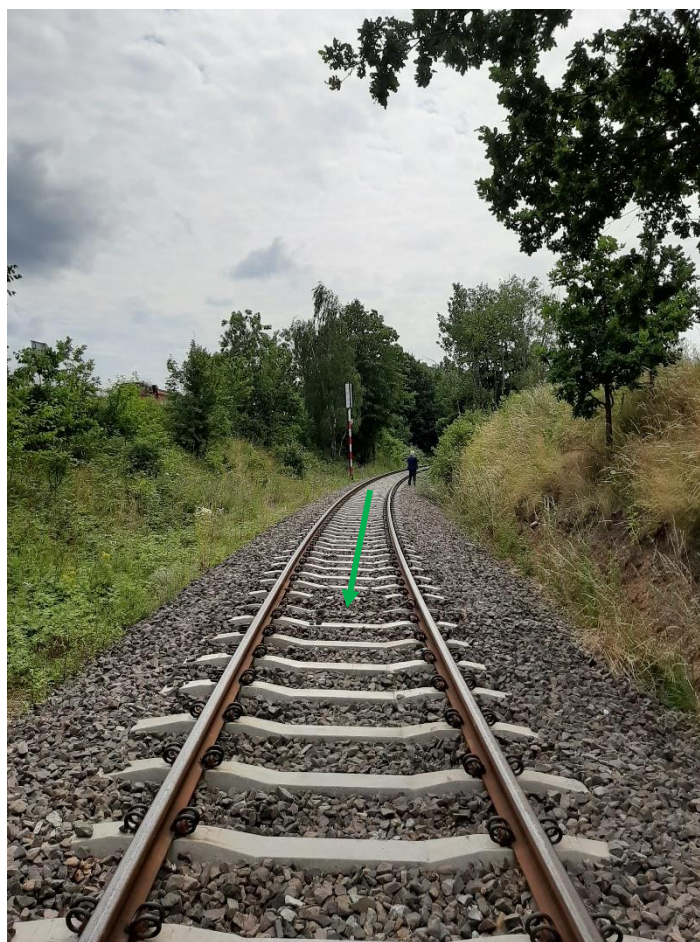
Zdjęcie 5 - Widok w kierunku semafora wjazdowego (źródło: fot. PKBWK)

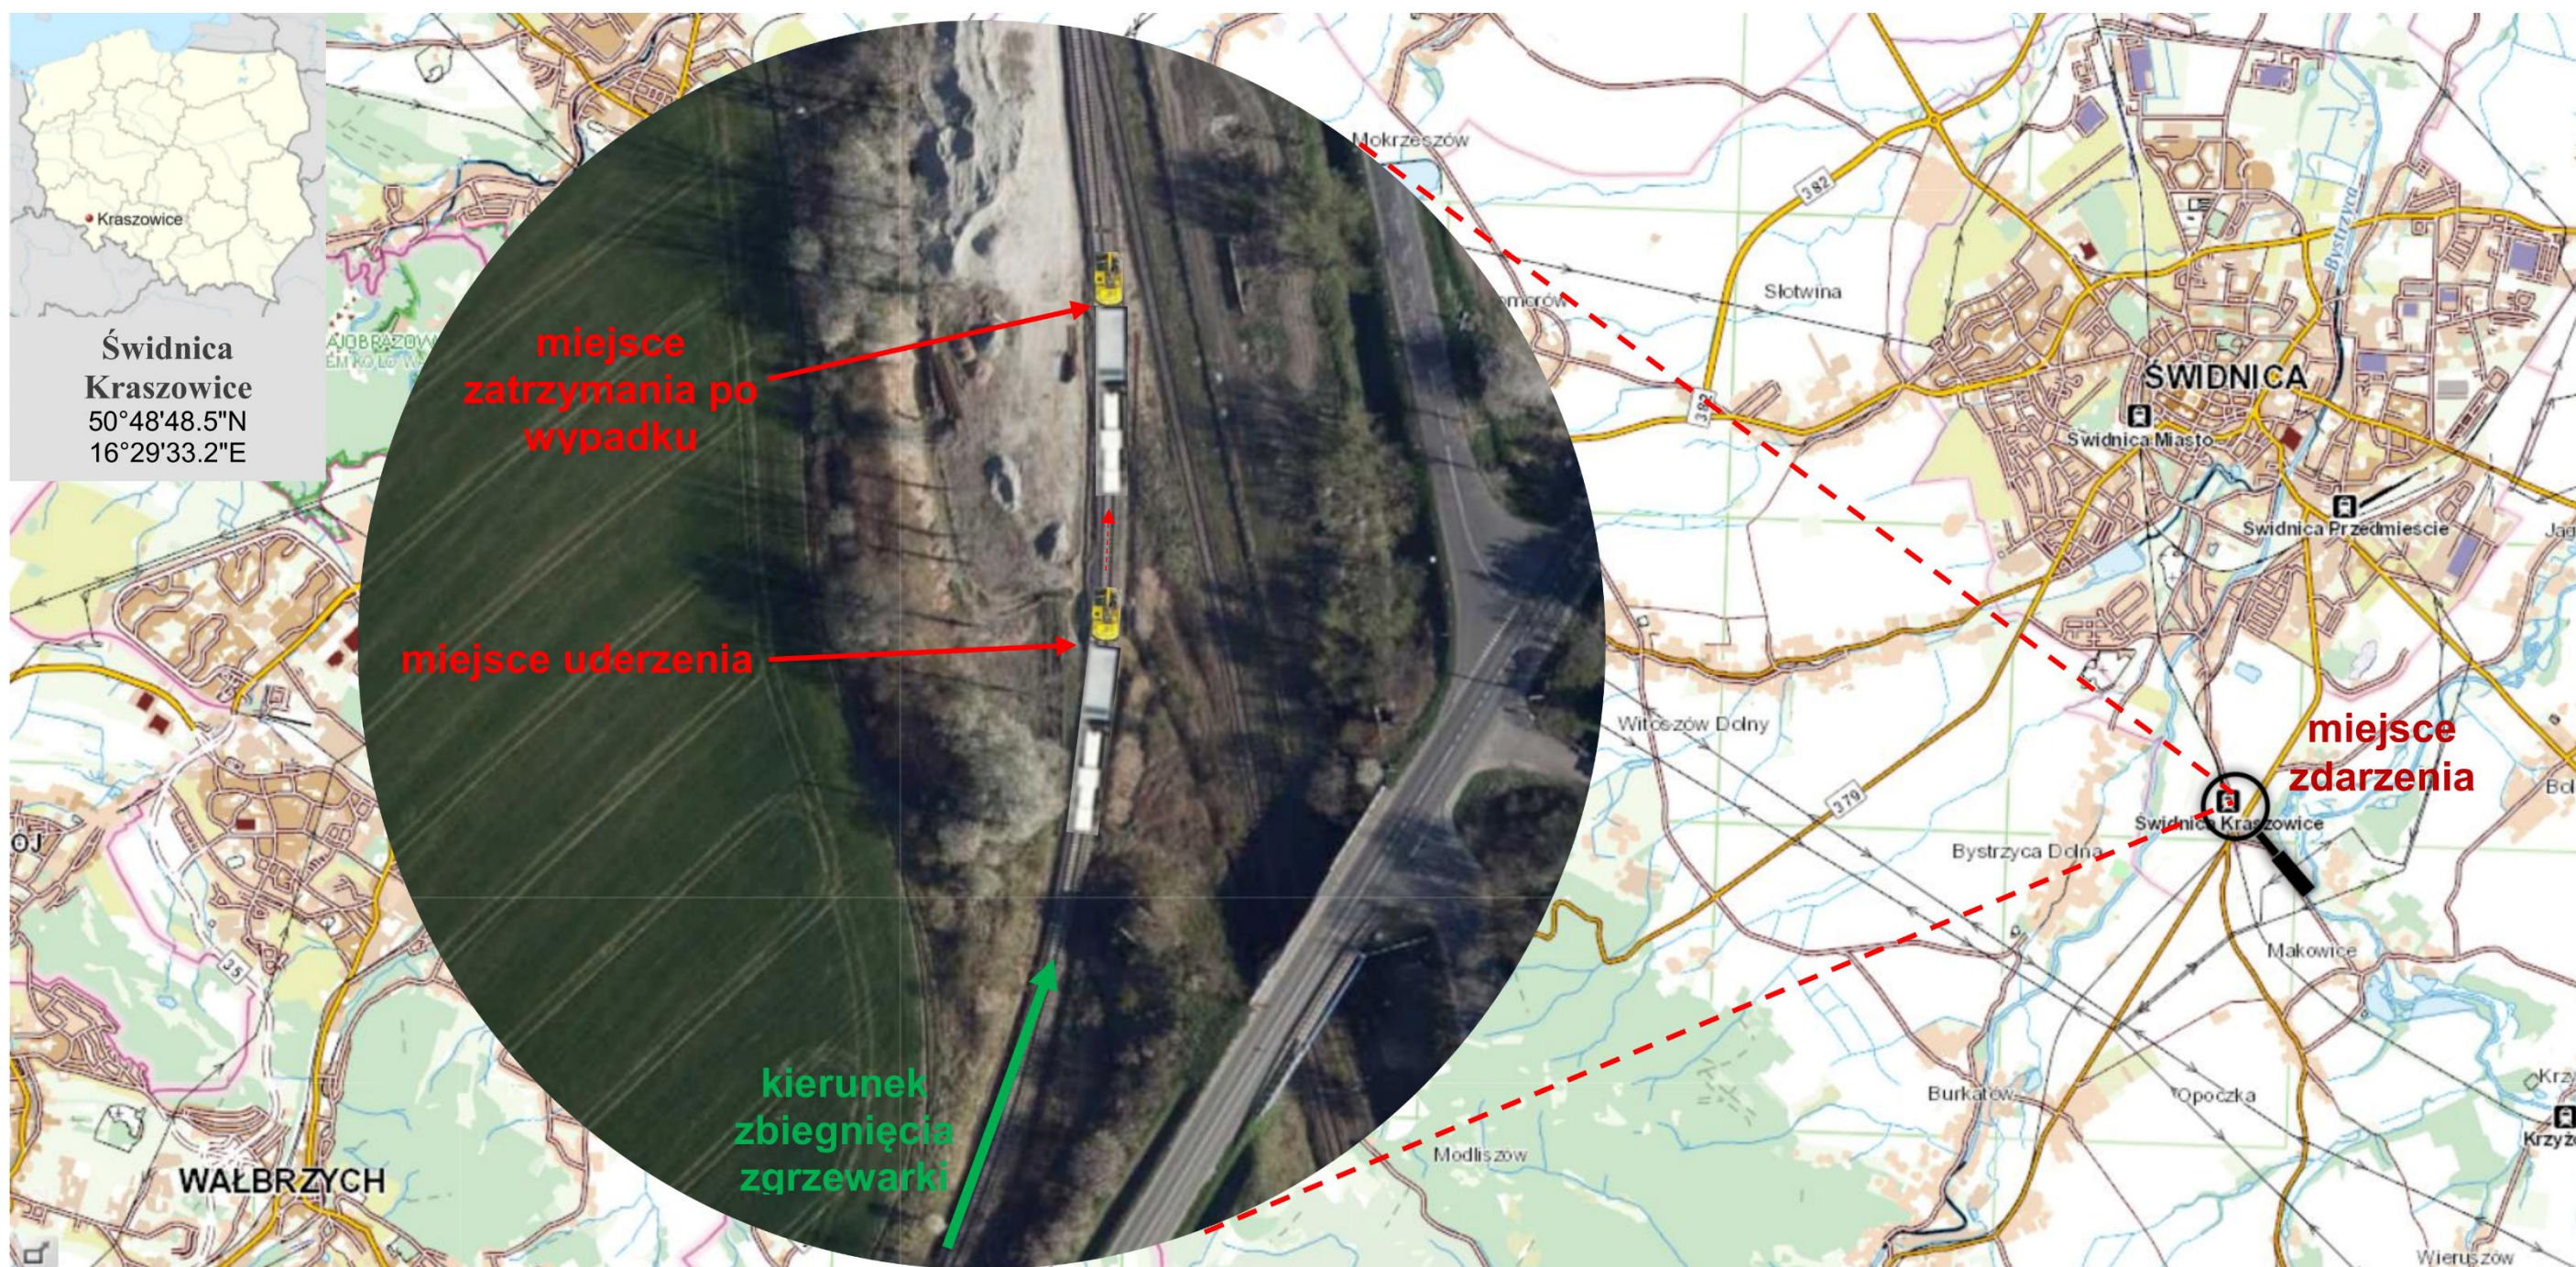
Rysunek 1 - Szkic miejsca zdarzenia (opr. PKBWK)

W dniu zdarzenia równocześnie na tym samym torze były wykonywane prace dwóch pojazdów, tj. zgrzewarki szyn typu PRSM-4 z dwuosioowym wagonem oraz szynowo-drogowy typu ATLAS 1604 ZW. Pojazdy te znajdowały się od siebie w odległości ok. 3,5 km. Tor na spadku 11 ‰, w miejscu zdarzenia łuk o promieniu R250 m.

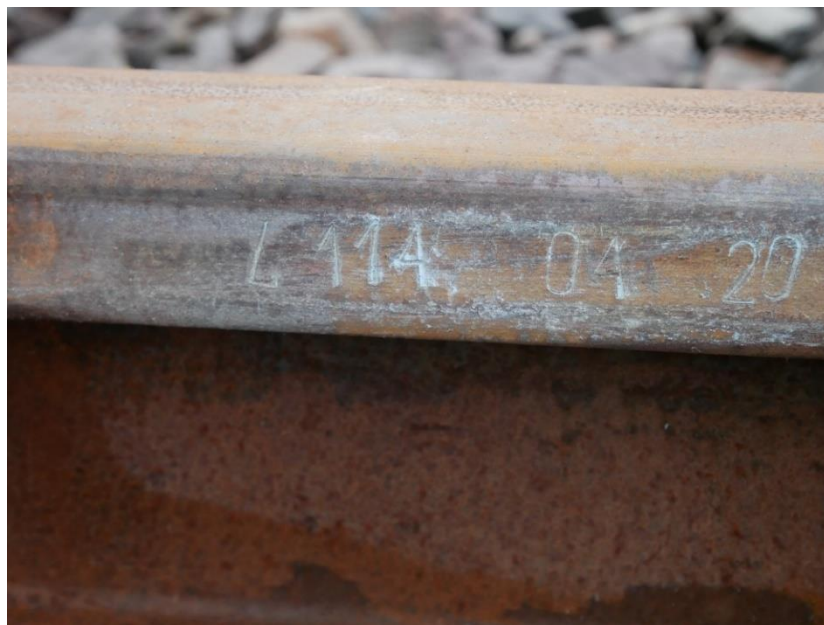
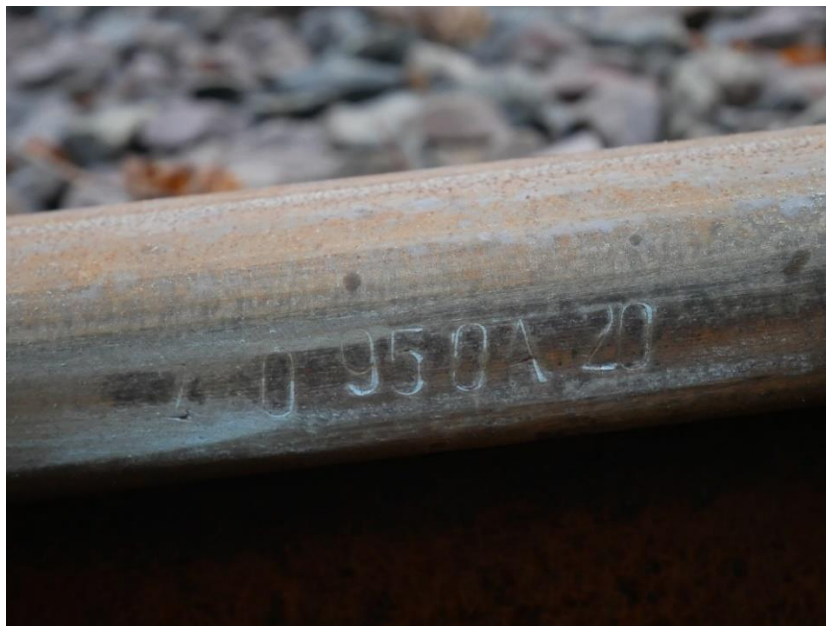
Zdjęcie 5 – Numer identyfikujący operatora zgrzewarki

Zdjęcie 6 - Numer identyfikujący operatora zgrzewarki

Zespół badawczy na podstawie analizy materiałów dowodowych stwierdził spożywanie alkoholu przez pracownika (operatora zgrzewarki) w godzinach pracy. Powyższy fakt został uznany, jako inna nieprawidłowość niezwiązana z czynnikami przyczynowymi zdarzenia.

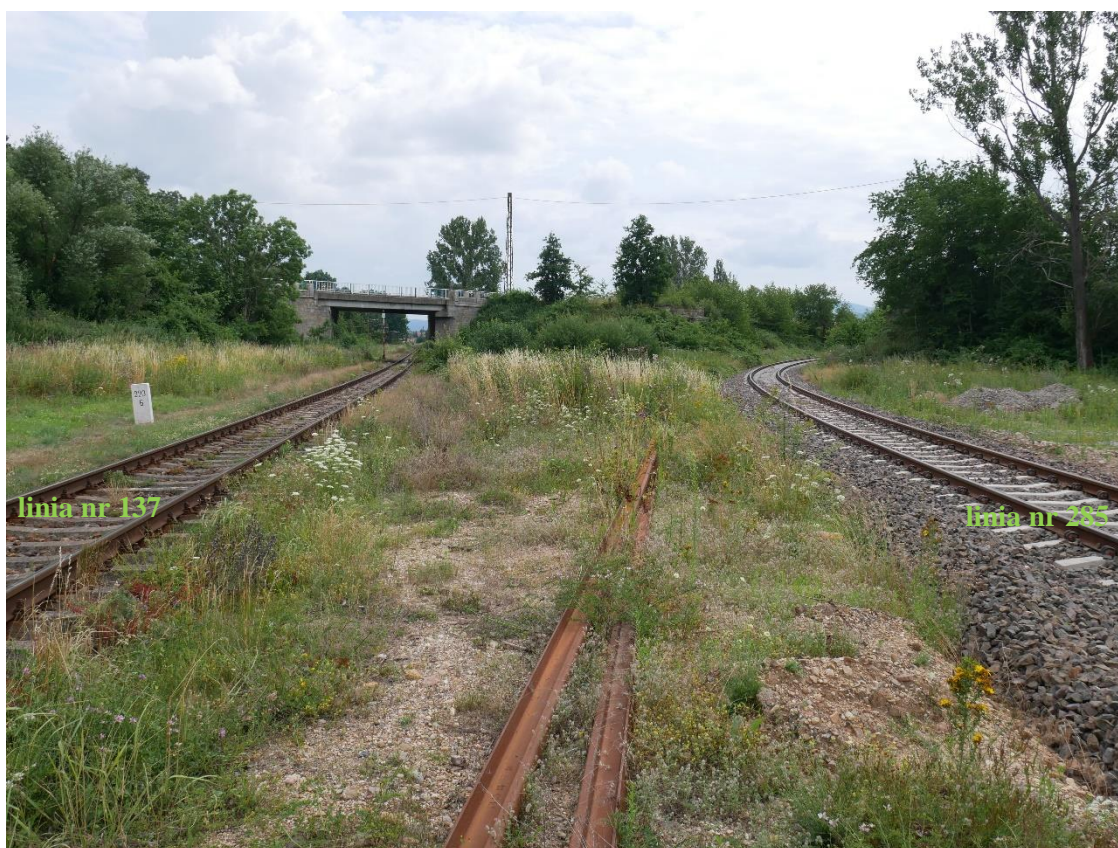
Zdarzenie miało miejsce w porze południowej przy dobrej przejrzystości powietrza, tor na spadku 11 ‰, tor w łuku o promieniu 250 m, tor ułożony częściowo w przekopie. W sąsiedztwie linia nr 137, czynna, wzmożony ruch pociągów pasażerskich i towarowych. Wskazane powyżej warunki uniemożliwiły poszkodowanemu właściwe zidentyfikowanie odgłosów jadącego taboru będącego zagrożeniem dla jego życia.

Zdjęcie 7 – Widok na miejsce najechania na linii nr 285 (po prawej) w sąsiedztwie czynnej linii nr 137 (z lewej strony)
