MINISTERSTWO INFRASTRUKTURY I BUDOWNICTWA
Państwowa Komisja Badania Wypadków Kolejowych

RAPORT Nr PKBWK/3/2015

z badania poważnego wypadku kat. A 18
zaistniałego w dniu 11 lipca 2015 r. o godz. 17:10
na przejeździe kolejowym kat. A
zlokalizowanym na szlaku Galkówek – Koluszki
w torze nr 1 w km. 23,506 linii kolejowej nr 17 Łódź Fabryczna – Koluszki
obszar zarządcy infrastruktury PKP Polskie Linie Kolejowe S.A.,
Zakład Linii Kolejowych w Łodzi

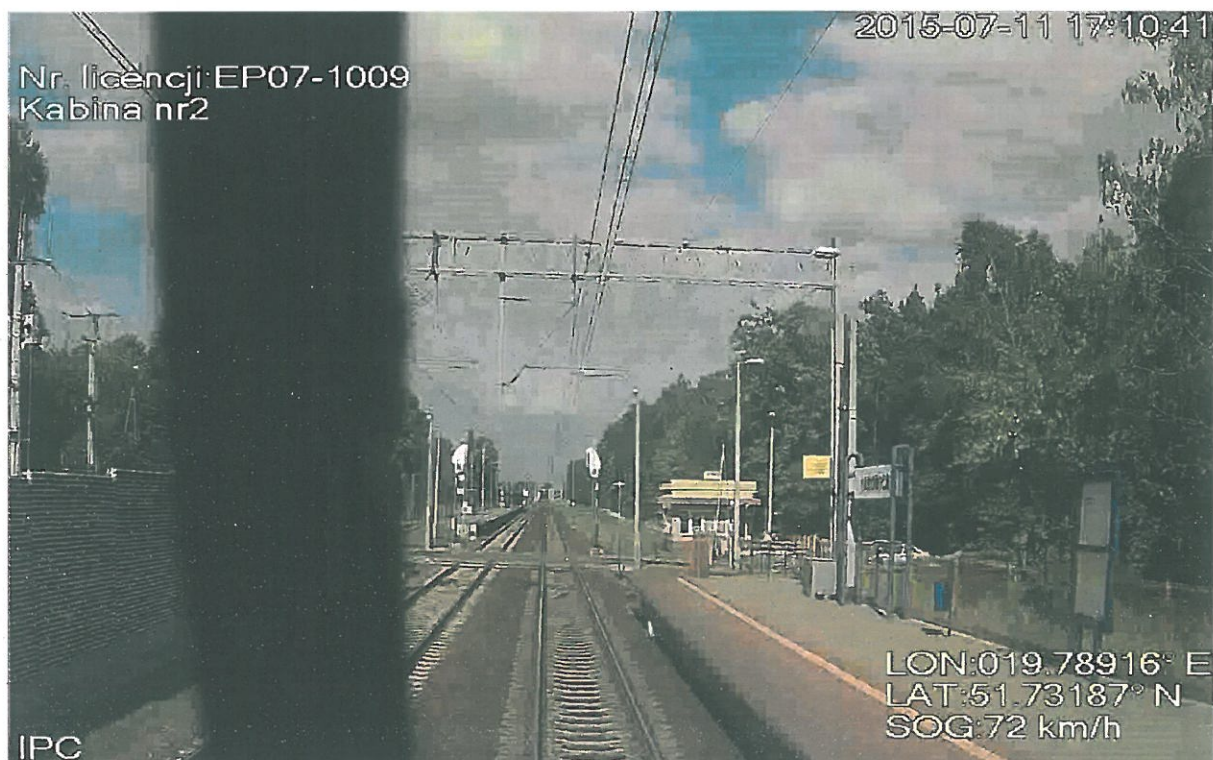
Fot. 3. Widok z lokomotywy na ok. 4 s przed kolizją.

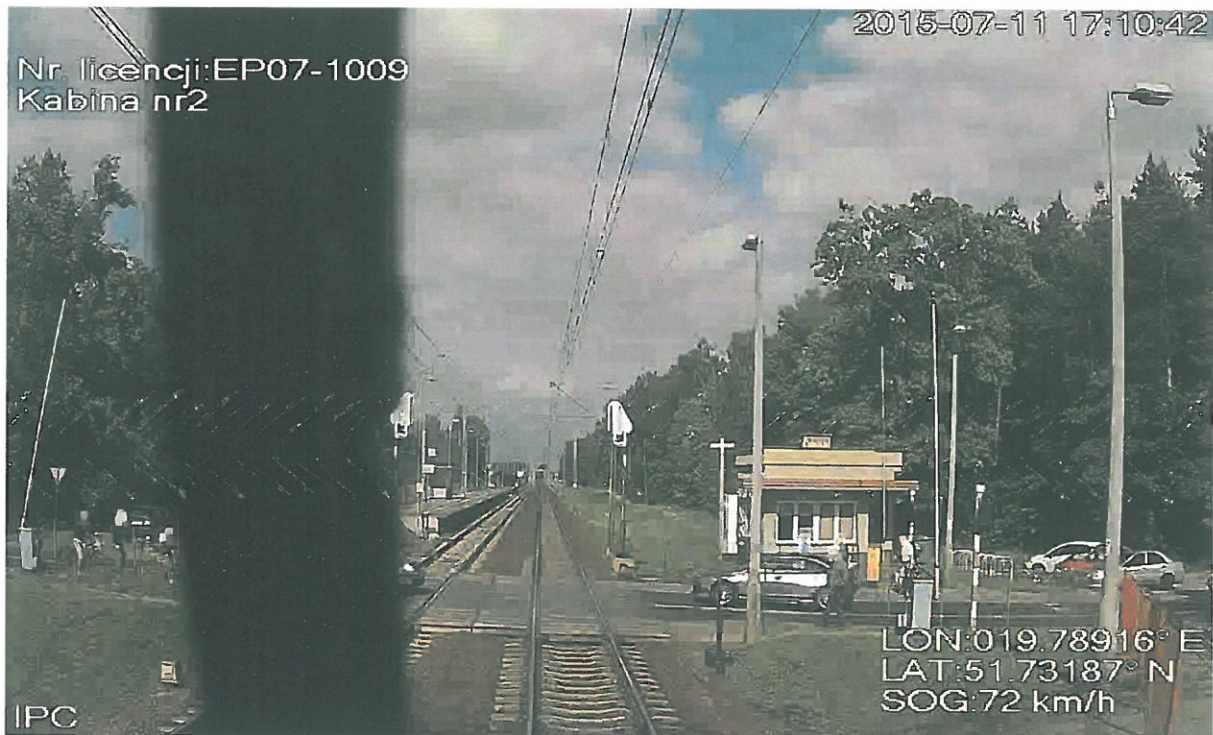
Fot. 4. Widok z lokomotywy na ok. 2,5 s przed kolizją.

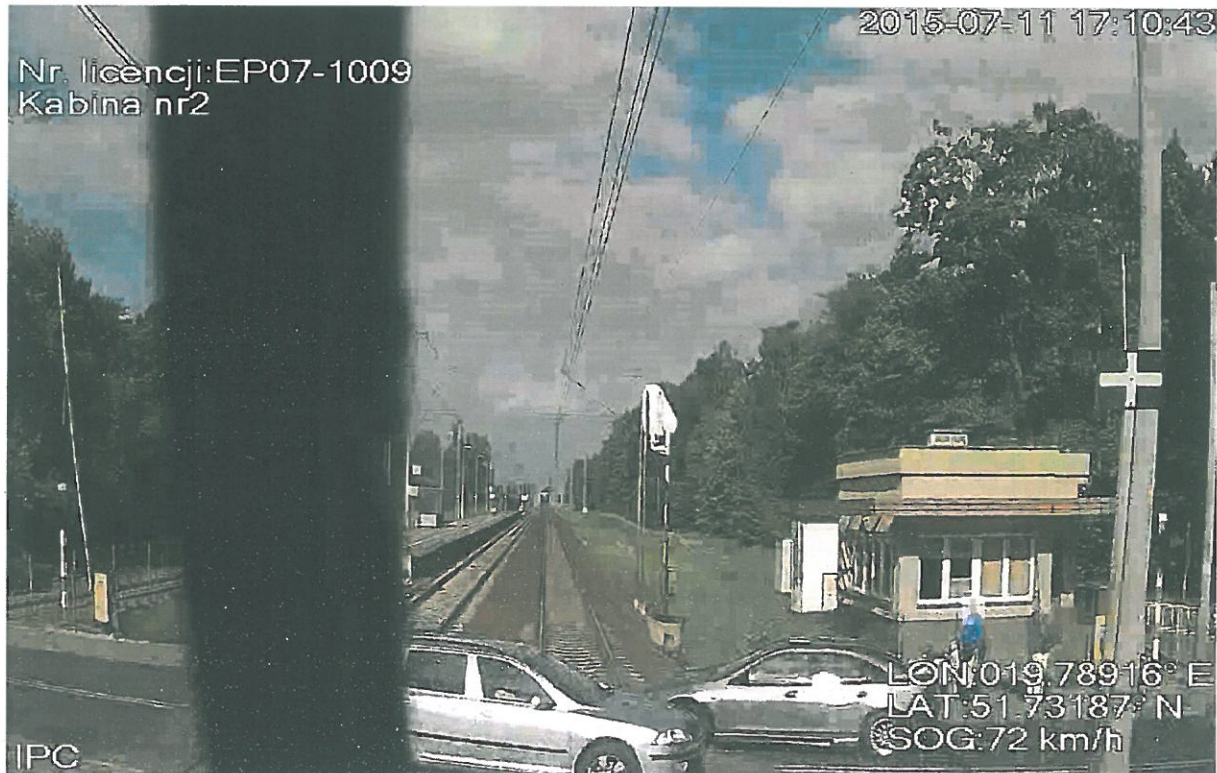
Fot. 5. Widok z lokomotywy na ok. 1 s przed kolizją.

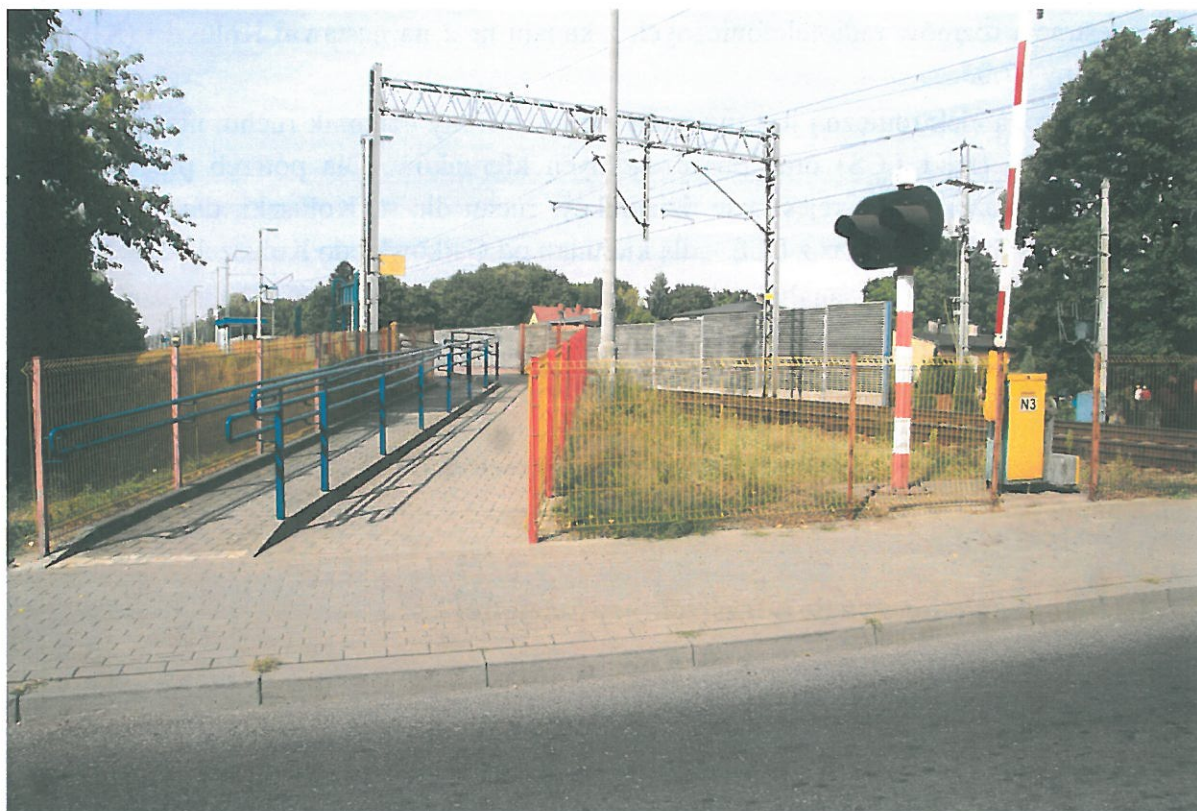
- po stronie toru nr 1 – peronem przystanku i obiektami zlokalizowanymi na peronie oraz ogrodzeniami – do mniej niż 100 m, przy czym z linii ustawienia zapór jest nadal ograniczona do ok. 150 m, a z odległości 5 m od skrajnej szyny toru, już w obrębie przejazdu, do ok. 250 m,
- po stronie toru nr 2 – ekranami akustycznymi – do ok. 50 m, z linii ustawienia zapór – do ok. 250 m, a z odległości 5 m od skrajnej szyny toru jest praktycznie ograniczona dopiero łukiem toru i przekracza 1000 m.

Widoczność ta nie spełnia wymagań określonych w przepisach dla przejazdów kategorii „D” przy dopuszczalnej prędkości jazdy pociągów wynoszącej 140 km/h.

Fot. 7. Widoczność torów w kierunku Gałkówka z linii zatrzymania pojazdów drogowych, strona toru nr 1. (fot. wł. PKBWK)

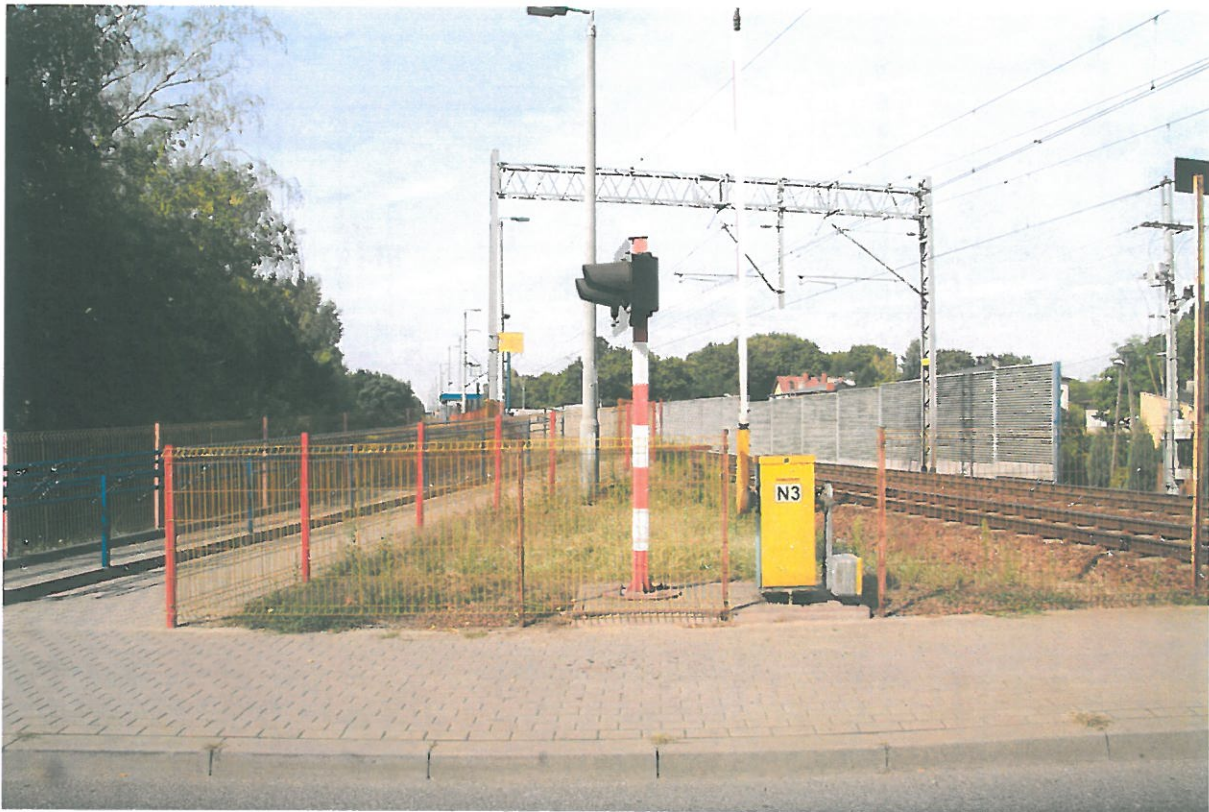
Fot. 8. Widoczność w kierunku Gałkówka z 5 m od szyny skrajnej, strona toru nr 1. (fot. wł. PKBWK)

Warunki widoczności nie spełniają również wymagań określonych w przepisach dla wszystkich przejazdów, dla obserwacji z drogi, z odległości 5 m od skrajnej szyny toru.

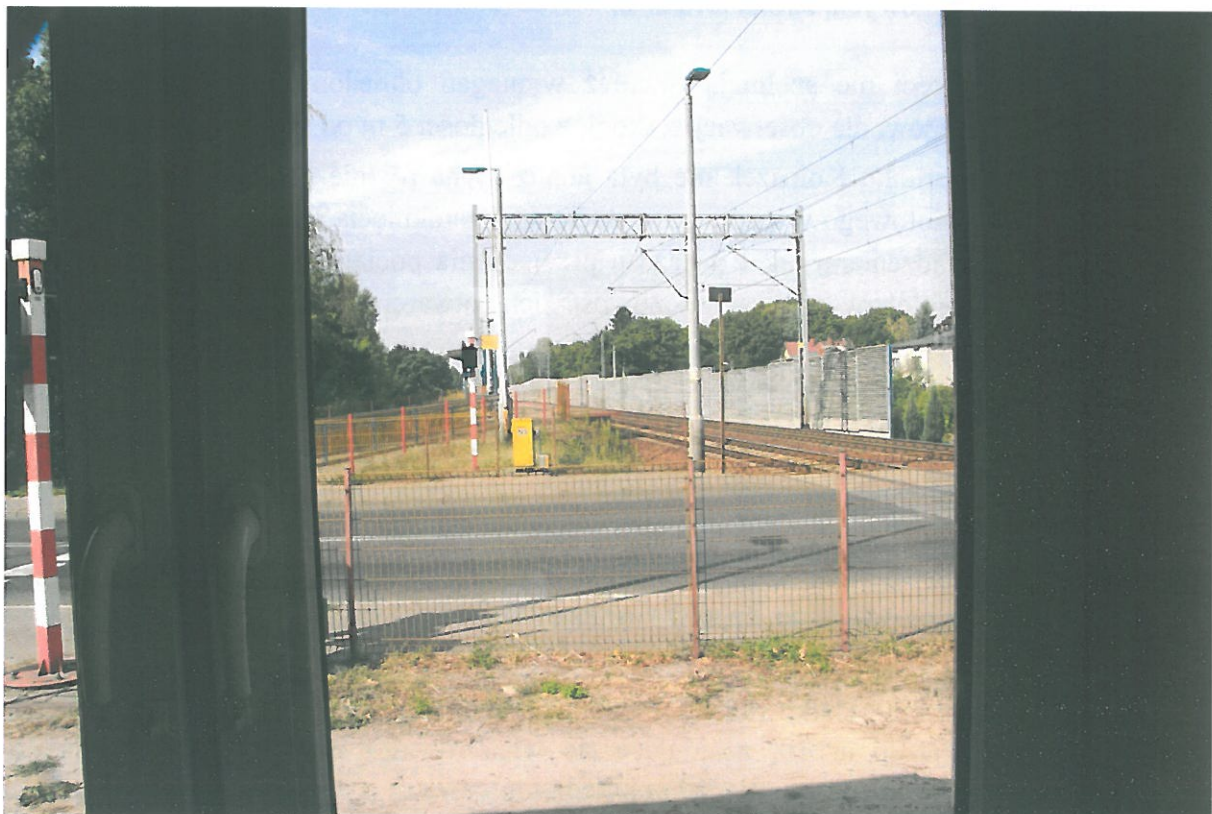
Fot. 9. Widoczność w kierunku Gałkówka z miejsca obsługi urządzeń przejazdowych przez dróżnika. (fot. wł. PKBWK)

Widoczność odcinka zbliżania pociągów od strony Gałkówka dla dróżnika przejazdowego, w tym szczególnie z miejsca obsługi zapór oraz podawania sygnału D8 przez dróżnika przejazdowego, jest znacznie ograniczona przez ogrodzenia, peron i zlokalizowane na nim obiekty, szczególnie gdy na peronie znajdują się podróżni. Widoczność ta jest ograniczona praktycznie do ok. 150 – 200 m, co przy jeździe pociągu z maksymalną dopuszczalną prędkością daje czas widoczności wynoszący ok. 6 s do chwili dojazdu czoła pociągu do przejazdu. Powyższa sytuacja została udokumentowana materiałem video nagrany podczas oględzin miejsca wypadku oraz prób przeprowadzonych przez zespół powypadkowy PKBWK w dniach 28.08 oraz 3.10.2015 r.

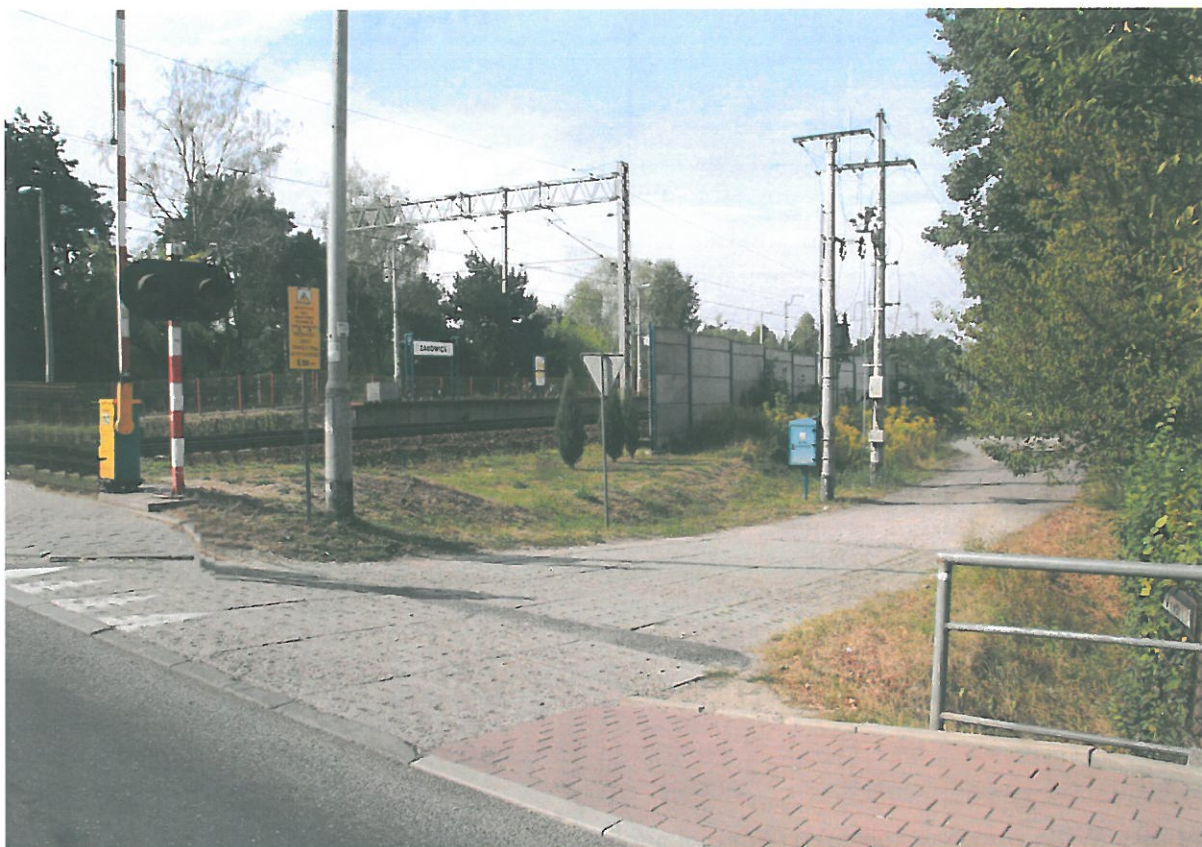
Fot. 10. Widoczność torów w kierunku Gałkówka z linii zatrzymania pojazdów drogowych, strona toru nr 2. (fot. wł. PKBWK)

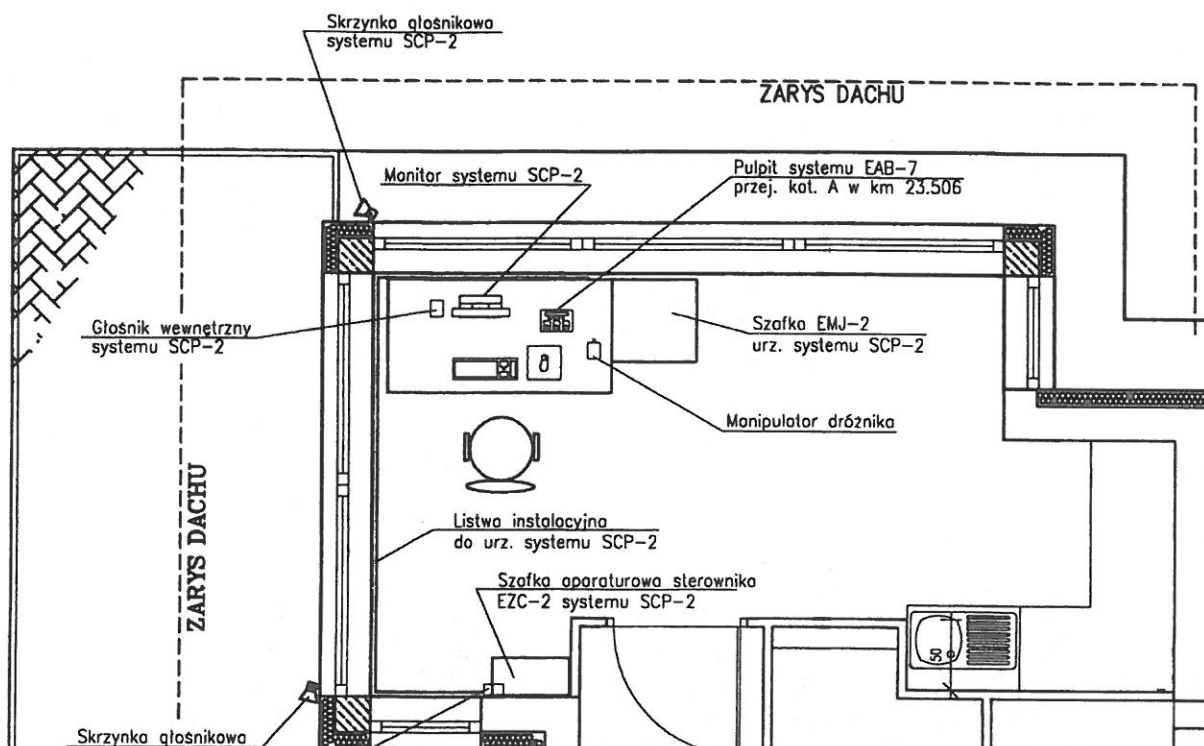
Rys. 2. Fragment arkusza RU1 z dokumentacji powykonawczej.

Rozmieszczenie urządzeń obsługiwanych przez dróżnika przejazdowego i elementów wyposażenia strażnicy, łącznie z miejscem wykonywania czynności przez dróżnika, jest niezgodne z zawartym w dokumentacji powykonawczej („Dokumentacja powykonawcza – Terminal urządzeń SCP na przejez. kat. A wyposażony w urządzenia produkcji BT ZWUS w km. 23,506 linii nr 17”, dokument nr RE07002_3.1,24W_A_084_2a, Bombardier – 3 strony opisu i 9 stron rysunków – arkusz RU1 „Rozmieszczenie aparatury systemu SCP-2 w strażnicy przejazdowej.”).

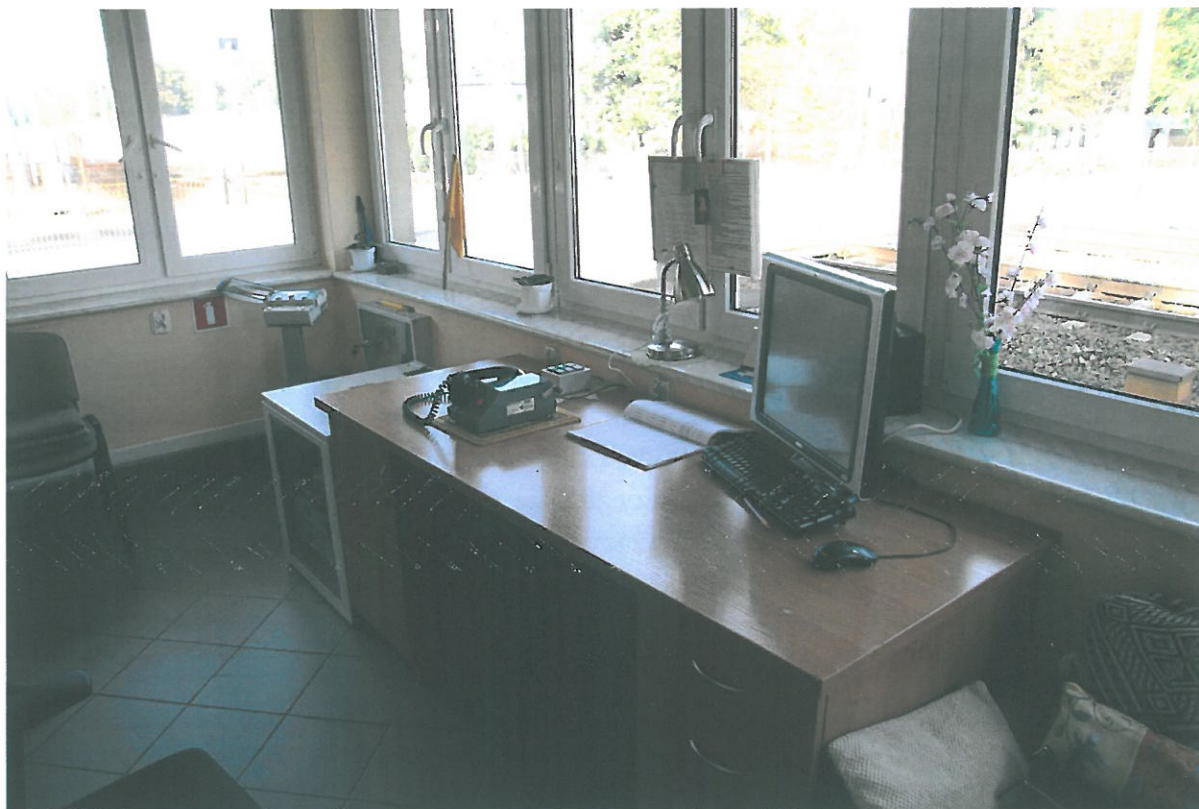
Fot. 11. Widok stanowiska pracy dróżnika na przejeździe nr 9.

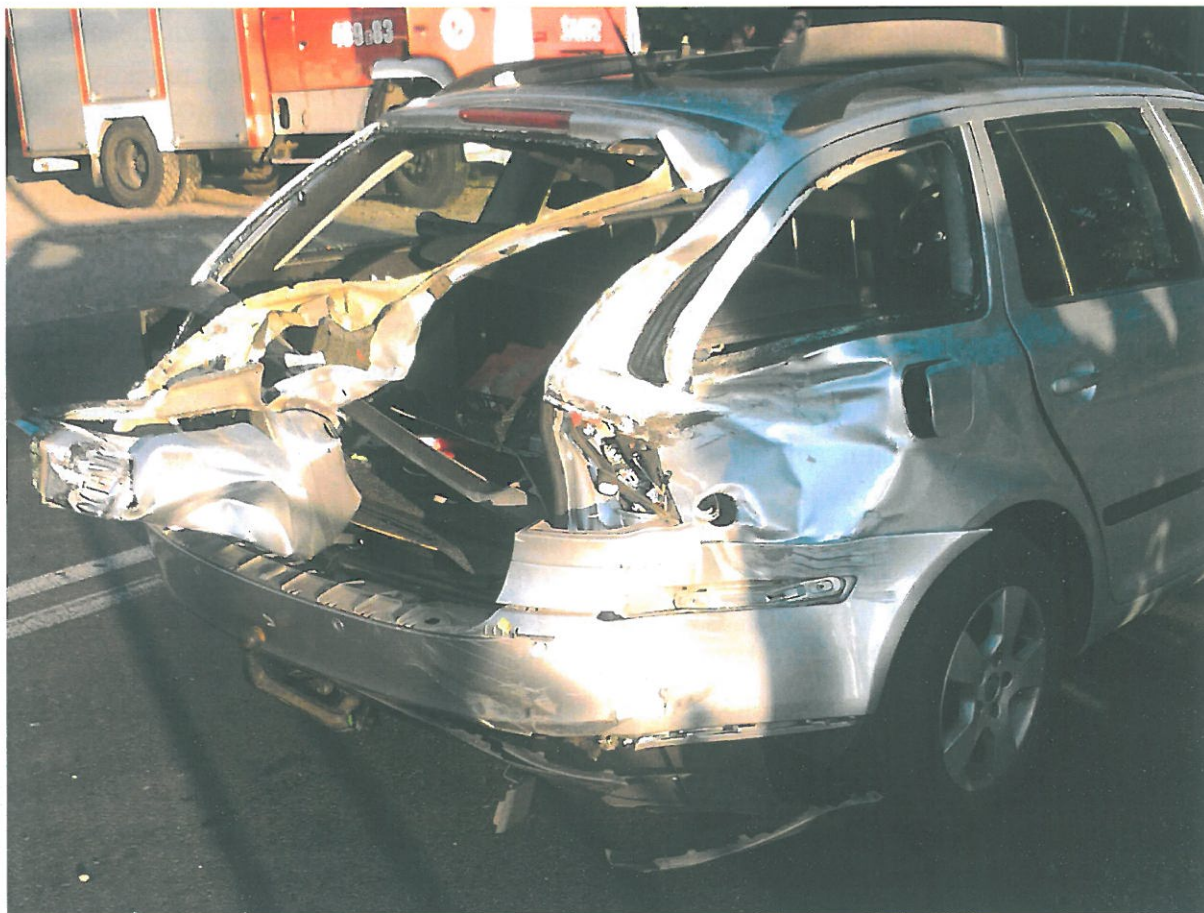
Odnosnie stanu technicznego samochodów osobowych Skoda Octavia oraz Mazda 323, uczestniczących w wypadku, nie ma żadnych przesłanek pozwalających przypuszczać, że przed wypadkiem mogły występować jakiegokolwiek ich niesprawności lub uszkodzenia w obrębie podstawowych układów mających wpływ na bezpieczeństwo jazdy, które mogły mieć jakiegokolwiek wpływ na zaistnienie zdarzenia. Uszkodzenia tych samochodów powstały na skutek działania zewnętrznych sił doraźnych w trakcie wypadku.

Fot. 12. Widok samochodu Skoda Octavia po wypadku.

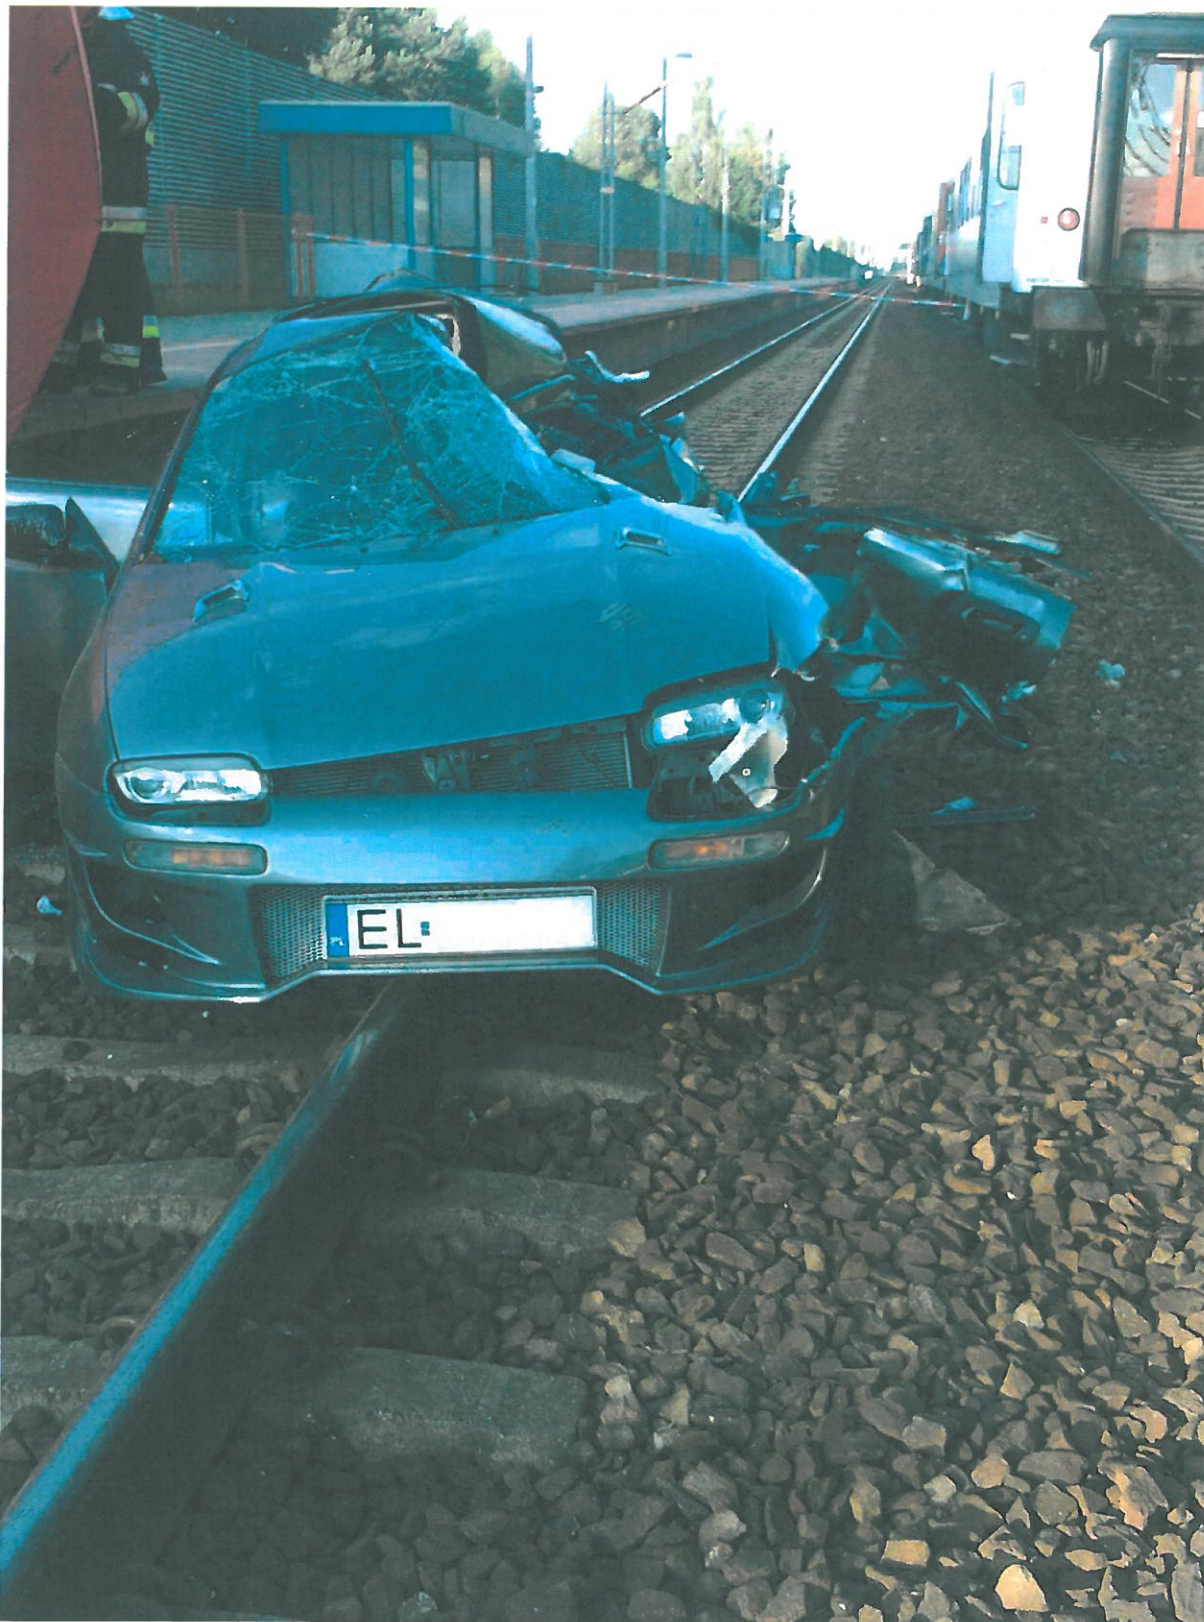
Fot. 13. Widok samochodu Mazda 323 po wypadku i akcji ratowniczej. (mat. PKBWK)
