PAŃSTWOWA KOMISJA BADANIA WYPADKÓW KOLEJOWYCH
Ministerstwo Infrastruktury

RAPORT Nr PKBWK/04/2018

**z badania poważnego wypadku kat. A 21
zaistniałego w dniu 27 lutego 2018 r. o godz. 18:57
na przejeździe kolejowo-drogowym kat. D
zlokalizowanym na szlaku jednotorowym Opole Zachodnie - Szydłów,
w km 1,934 linii kolejowej nr 287 Opole Zachodnie - Nysa**

obszar zarządcy infrastruktury PKP Polskie Linie Kolejowe S.A.,
Zakład Linii Kolejowych w Opolu

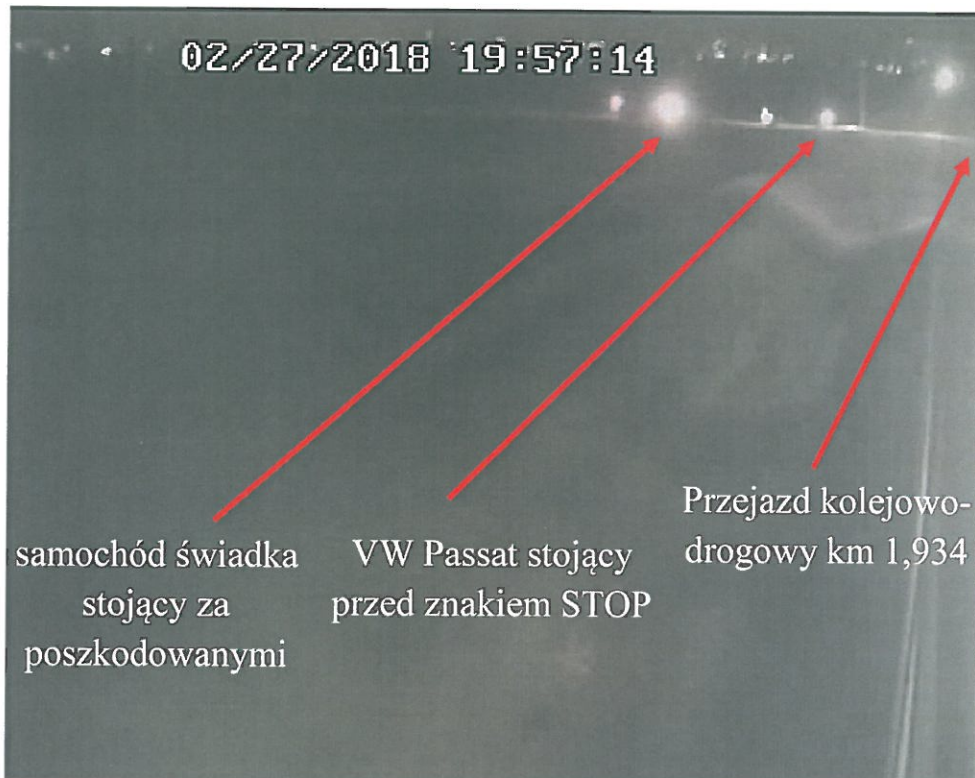
Fot. 1. Stojące przed przejazdem samochody tuż przed wypadkiem (lustrzane odbicie widok z kamer bocznych szynobusu, wskazany czas niezgodny z rzeczywistym o +1 godz. 55 s)

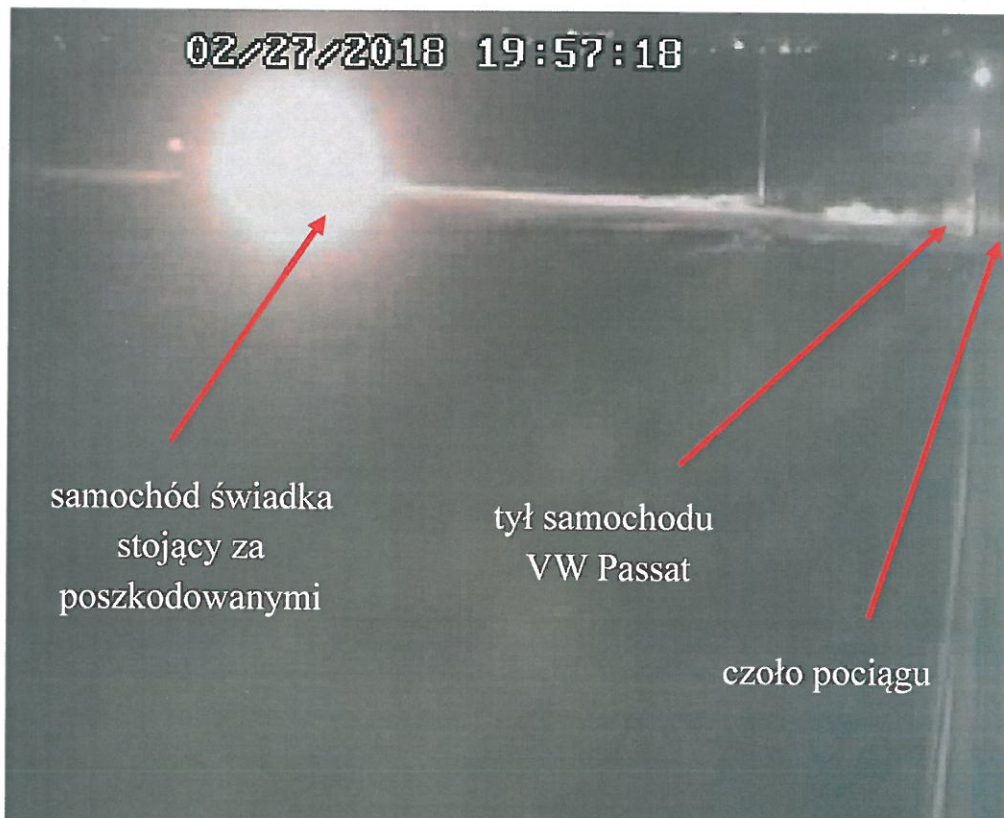
Fot. 2. Moment uderzenia szynobusu w samochód osobowy VW Passat (lustrzane odbicie widok z kamer bocznych szynobusu)

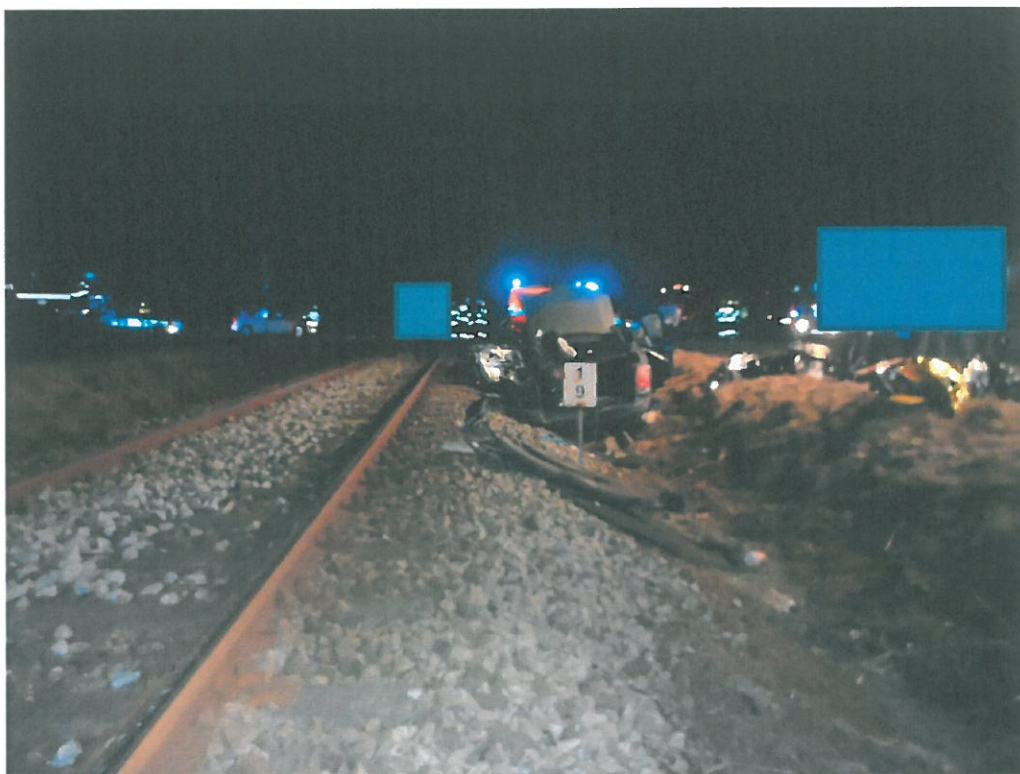
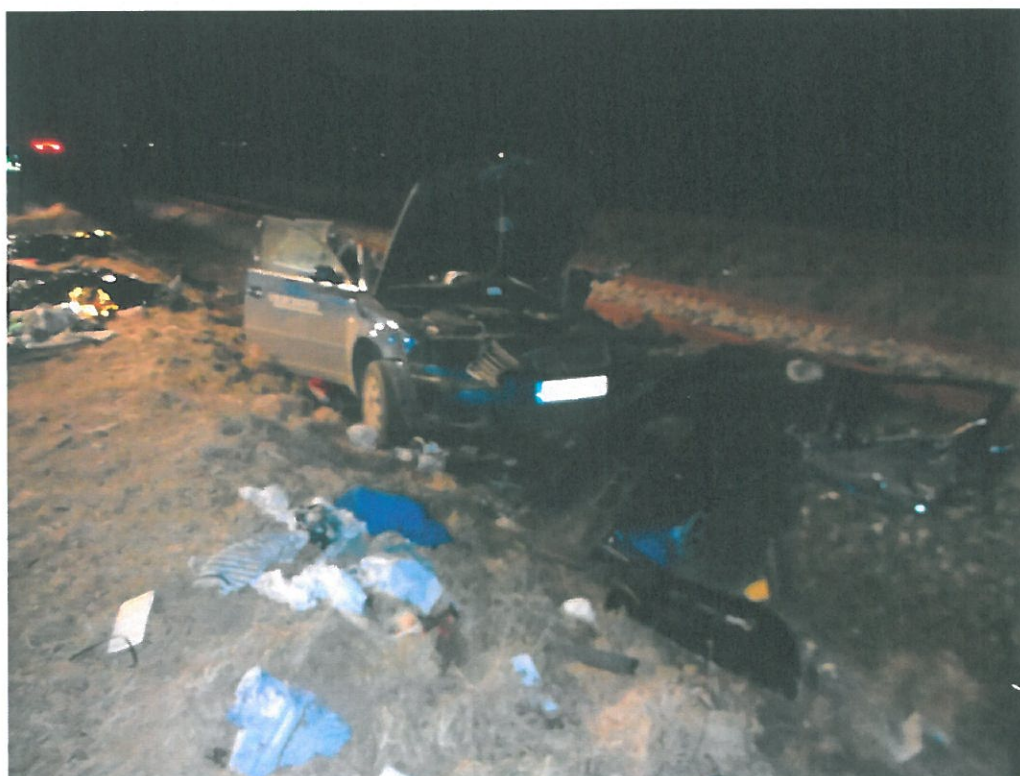
Fot. 3 i 4. Skutki uderzenia szynobusu w samochód osobowy VW Passat

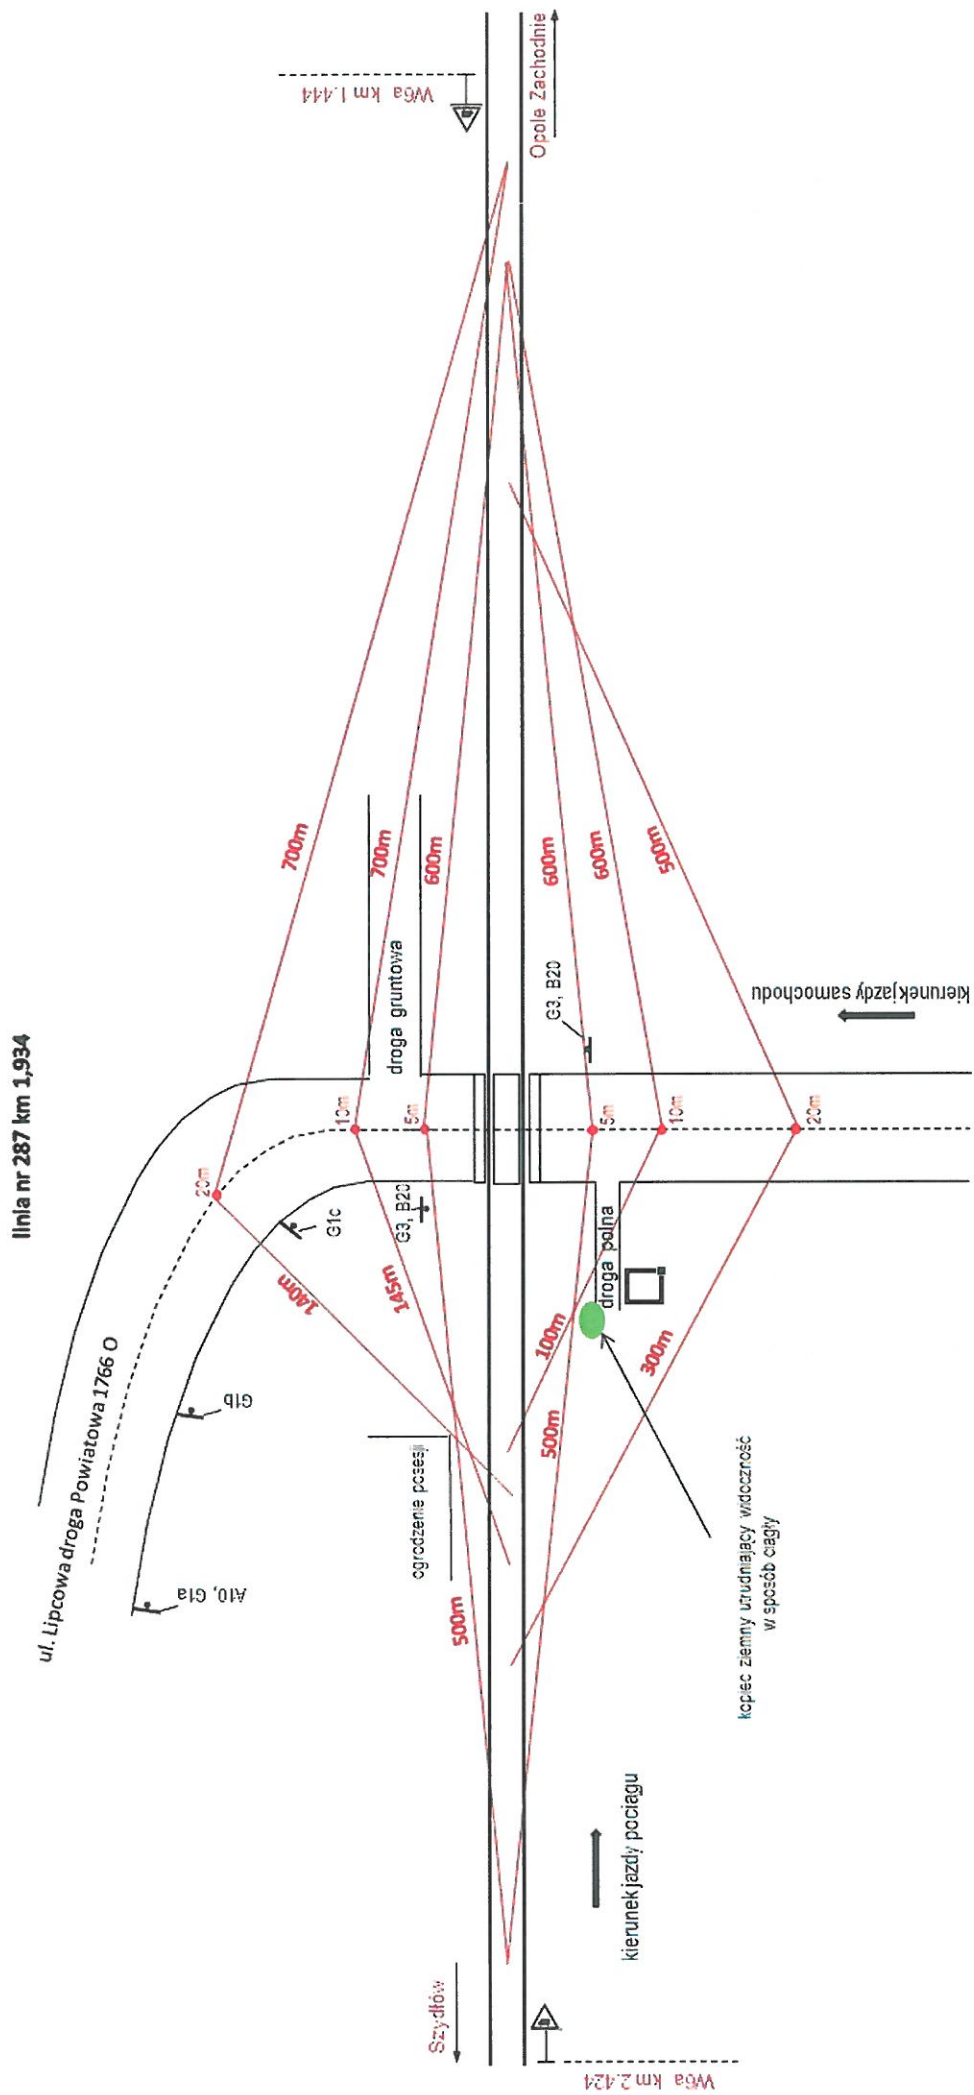
z 10 m wymagana 385 / rzeczywista 100 m

z 10 m wymagana 385 / rzeczywista 145 m

z 20 m wymagana 252 / rzeczywista 140 m

Rys.2. Trójkąty widoczności

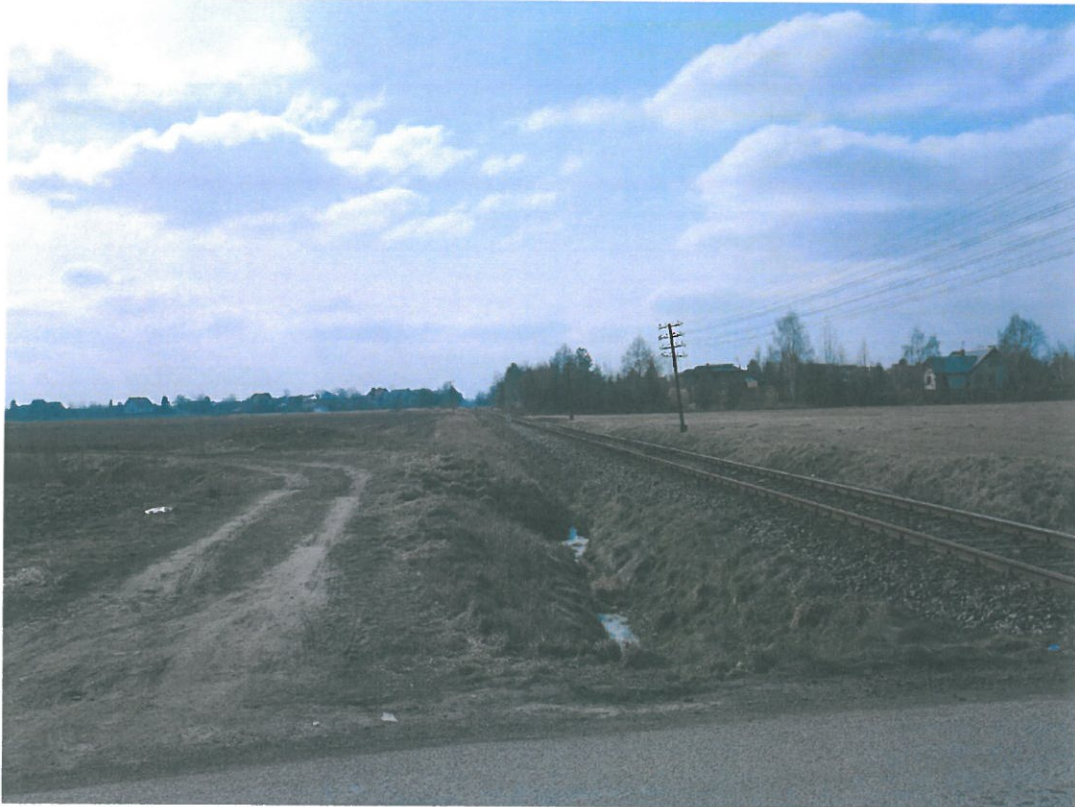
Fot. 5. Widoczność w porze dziennej z 5 m w kierunku zbliżającego się szynobusu

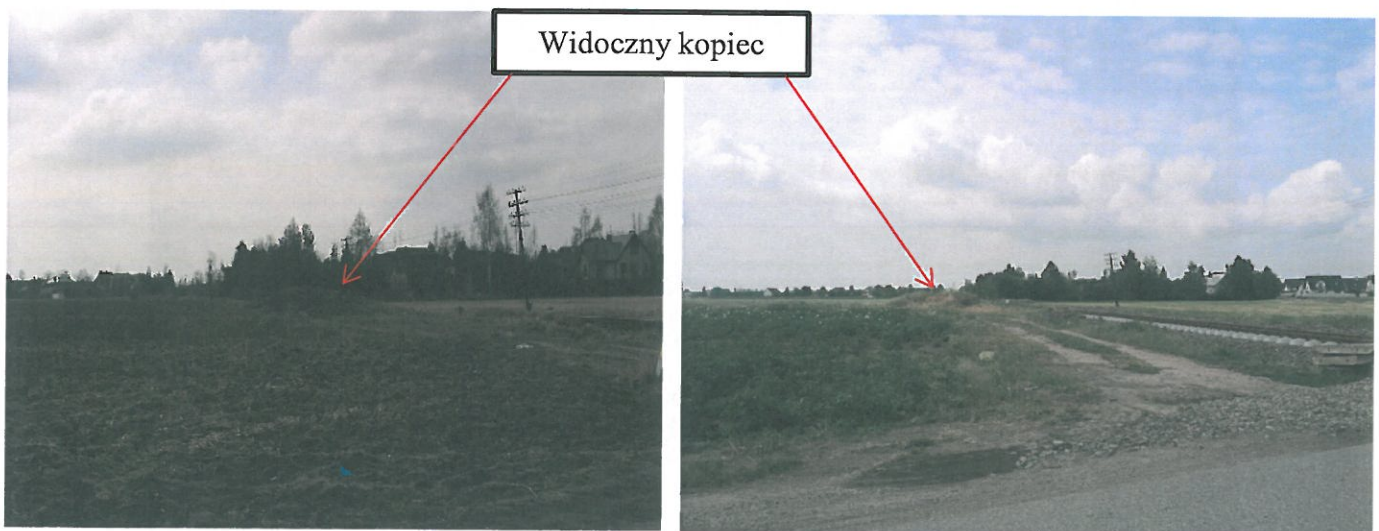
- przyczynę bezpośrednią - wjazd samochodu osobowego marki VW Passat na przejazd kolejowo – drogowy bezpośrednio pod nadjeżdżający pociąg.
- przyczynę pierwotną - niezastosowanie się przez kierującego pojazdem drogowym do postanowień Prawa o ruchu drogowym polegające na zatrzymaniu się samochodu w wyniku znaku drogowego B20 i ponownym ruszeniu w celu wjazdu na przejazd mimo nadjeżdżającego pociągu od lewej strony kierowcy, w czasie, gdy inne zatrzymane pojazdy oczekiwały na przejazd pociągu (art. 28 ust. 1 ustawy z dnia 20 czerwca 1997 r. Prawo o ruchu drogowym (Dz.U. z 2017 r. poz. 1260, z późn. zm.). Zdaniem Zespołu badawczego czynnikiem sprzyjającym w powstaniu poważnego wypadku mogła być utrudniona widoczność czoła nadjeżdżającego pociągu przez usypany kopiec ziemny znajdujący się 30 metrów od drogi, uniemożliwiający obserwację czoła pociągu w sposób ciągły przez kierującego samochodem (z wysokości 1,2 metra) znajdujący się ok 10 metrów przed przejazdem (patrz fot. 6).

Fot. 6. Widoczność w porze dziennej z 10 m w kierunku zbliżającego się szynobusu zdjęcie wykonane z pozycji kierowcy samochodu osobowego dzień po wypadku (zdj. z lewej) i kilka miesięcy później (zdj. z prawej)

Zdaniem Zespołu badawczego czynnikiem sprzyjającym w powstaniu poważnego wypadku mogła być utrudniona widoczność czoła nadjeżdżającego pociągu przez usypany kopiec ziemny znajdujący się 34 metry od drogi, uniemożliwiający obserwację czoła pociągu w sposób ciągły przez kierującego samochodem (z wysokości 1,2 metra) znajdujący się ok 10 metrów przed przejazdem (patrz fot.6).

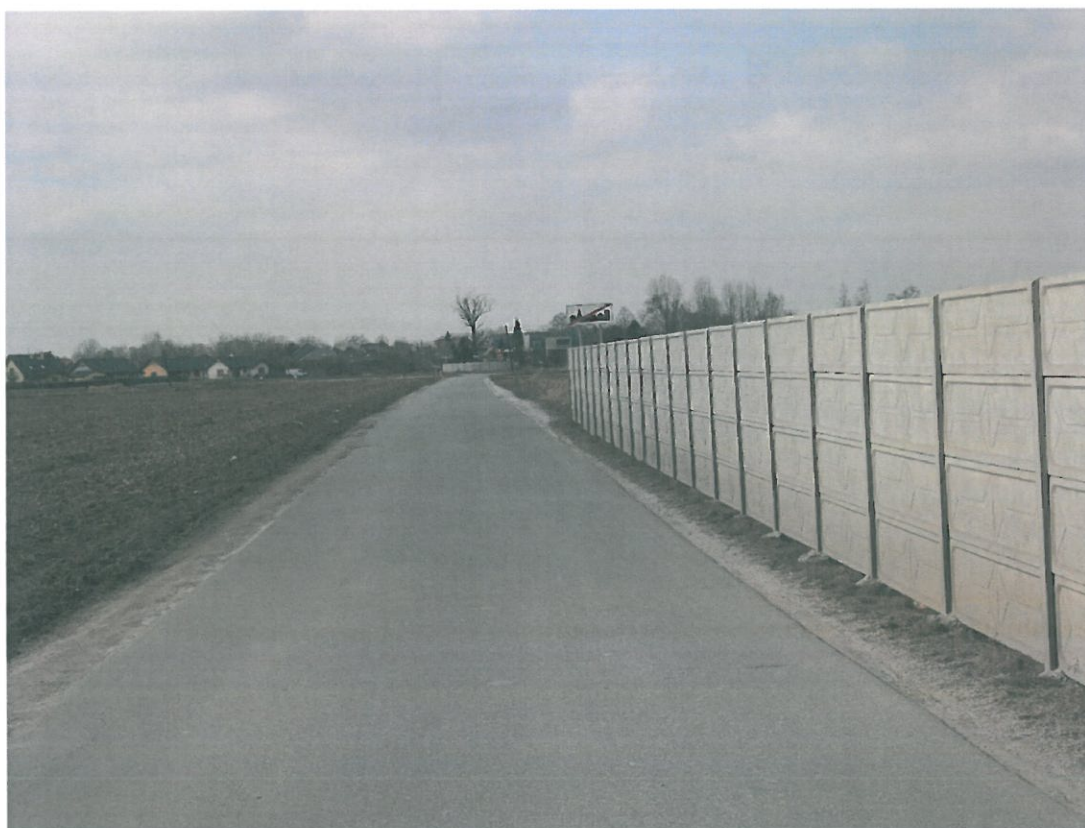
Fot. 8. Oznakowanie przejazdu z kierunku jazdy samochodu (brak znaków A10, G1a, G1b, G1c)

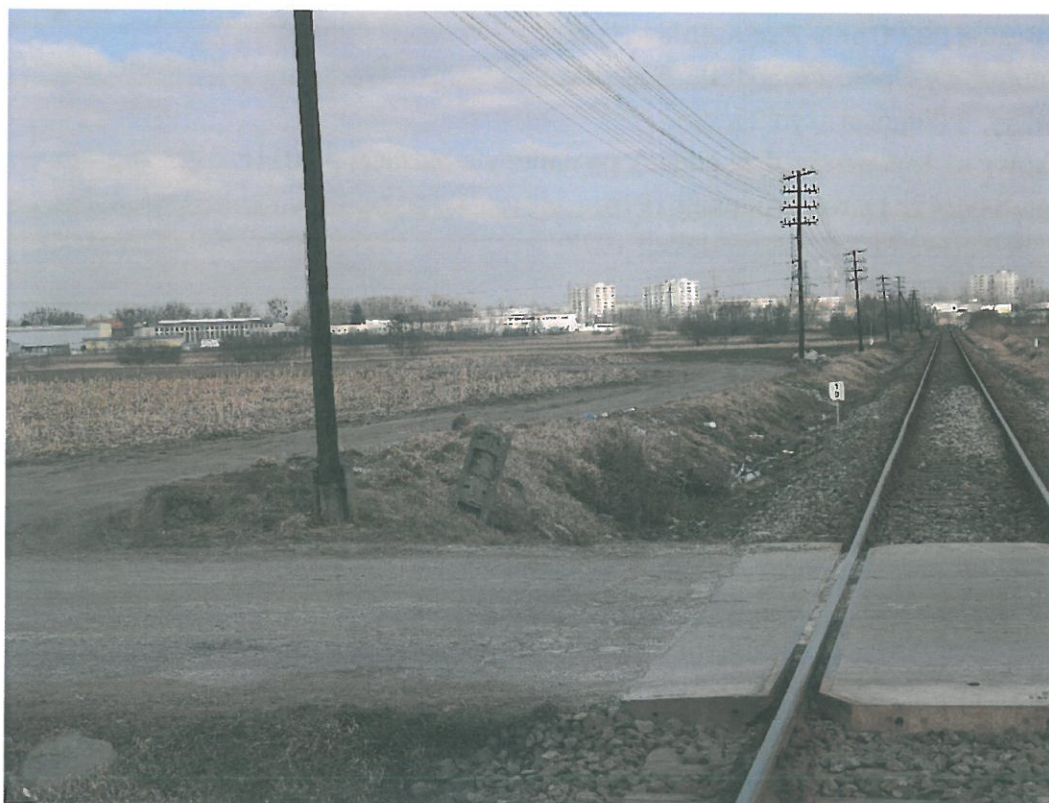
Fot. 10. Widok na drogę gruntową z prawej strony przejazdu (brak znaku F6a)

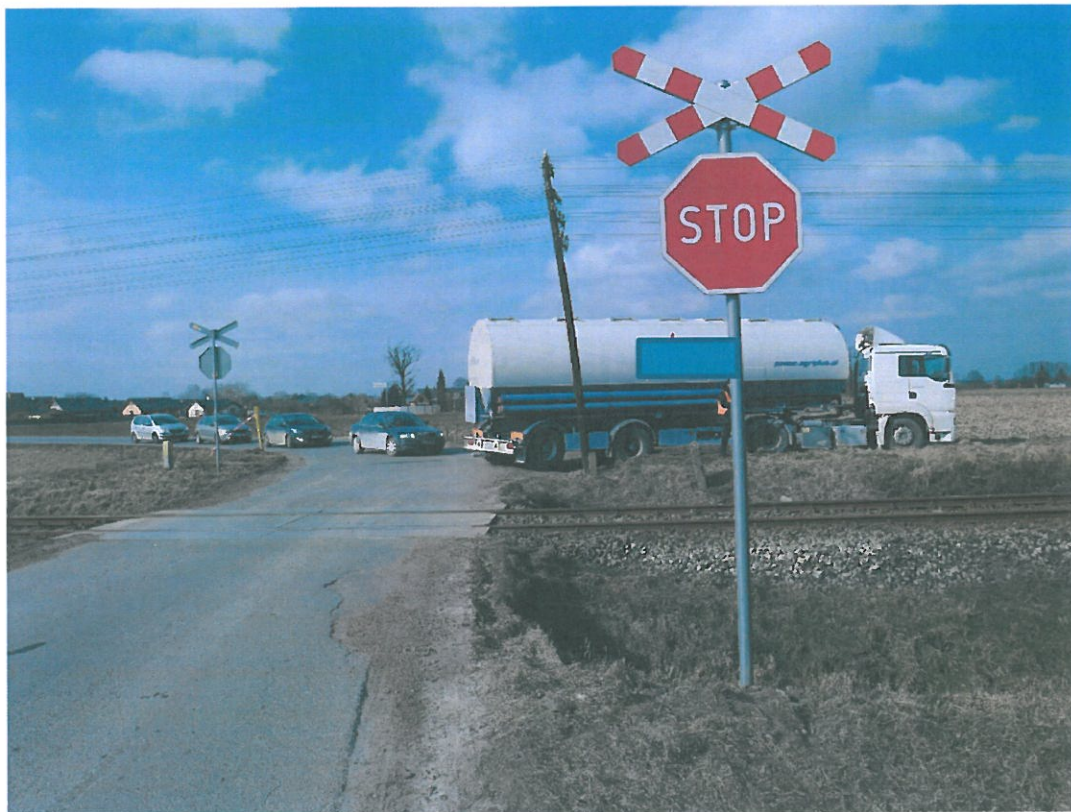
Fot. 11. Droga gruntowa z prawej strony przejazdu, po której poruszają się samochody ciężarowe

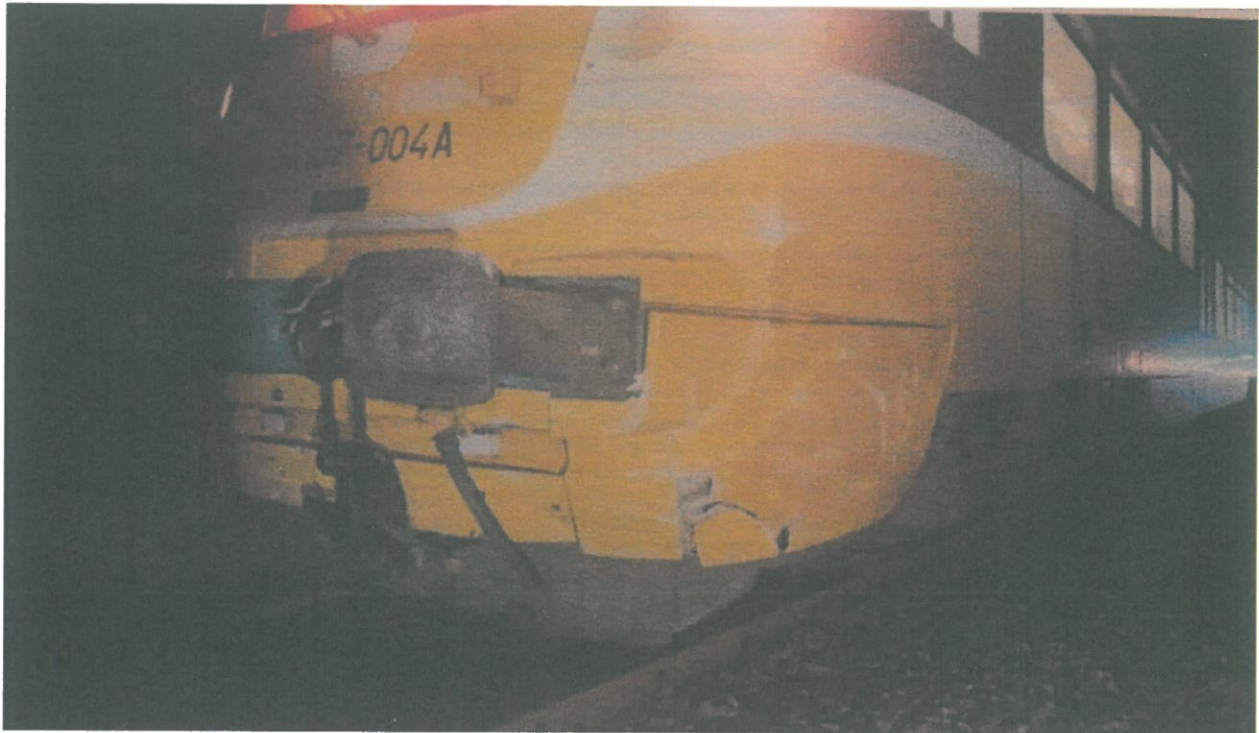
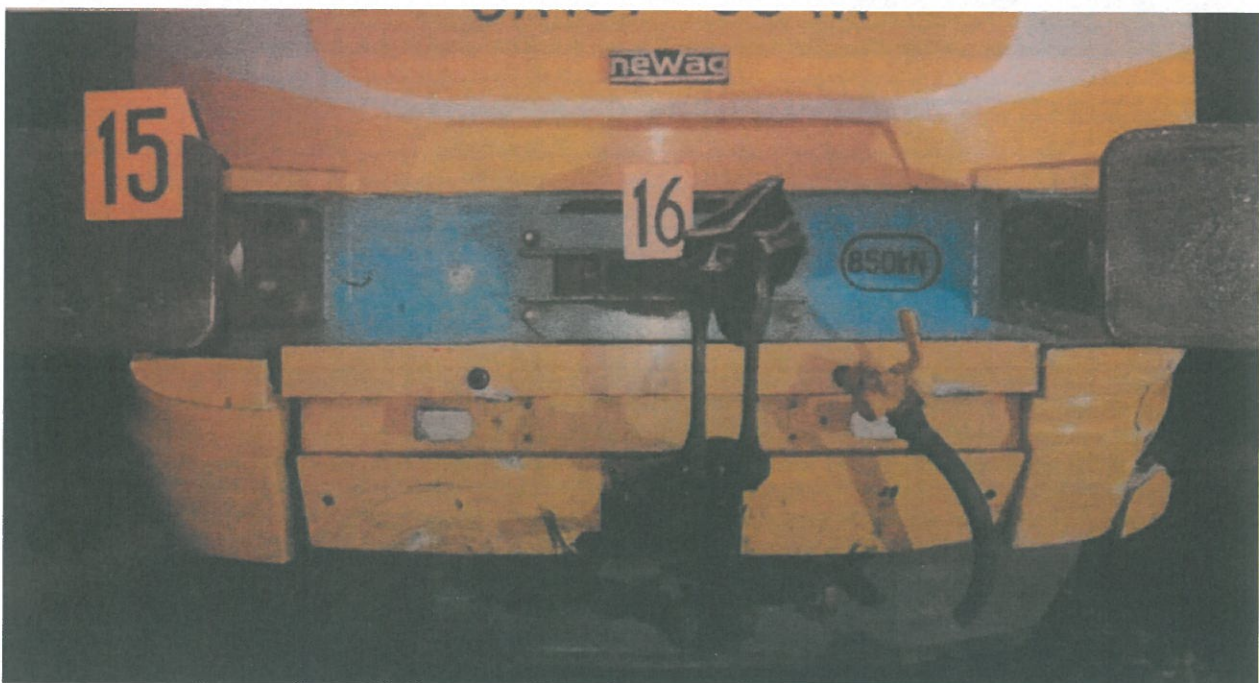
Infrastruktura i tabor kolejowy	Rozmiar, charakter uszkodzeń i zniszczeń	Szacunkowa wartość odtworzeniowa netto (WO); wartość księgową netto (WK) lub wartość strat (WS)
1) Nawierzchnia torowa	Brak uszkodzeń	
2) Pojazd drogowy	Zniszczony samochód osobowy VW Passat rok produkcji 2001	Ok. 10000 zł (WS)
3) Pojazdy trakcyjne	Pojazd SA137-004 człon, EVN: PL-PREG 95 51 2 720 080-1; zniszczona (1 sztuka) osłona boczna (element poszycia pojazdu)	1845,00 zł (WO)

Fot. 12 i 13. Uszkodzenia szynobusu

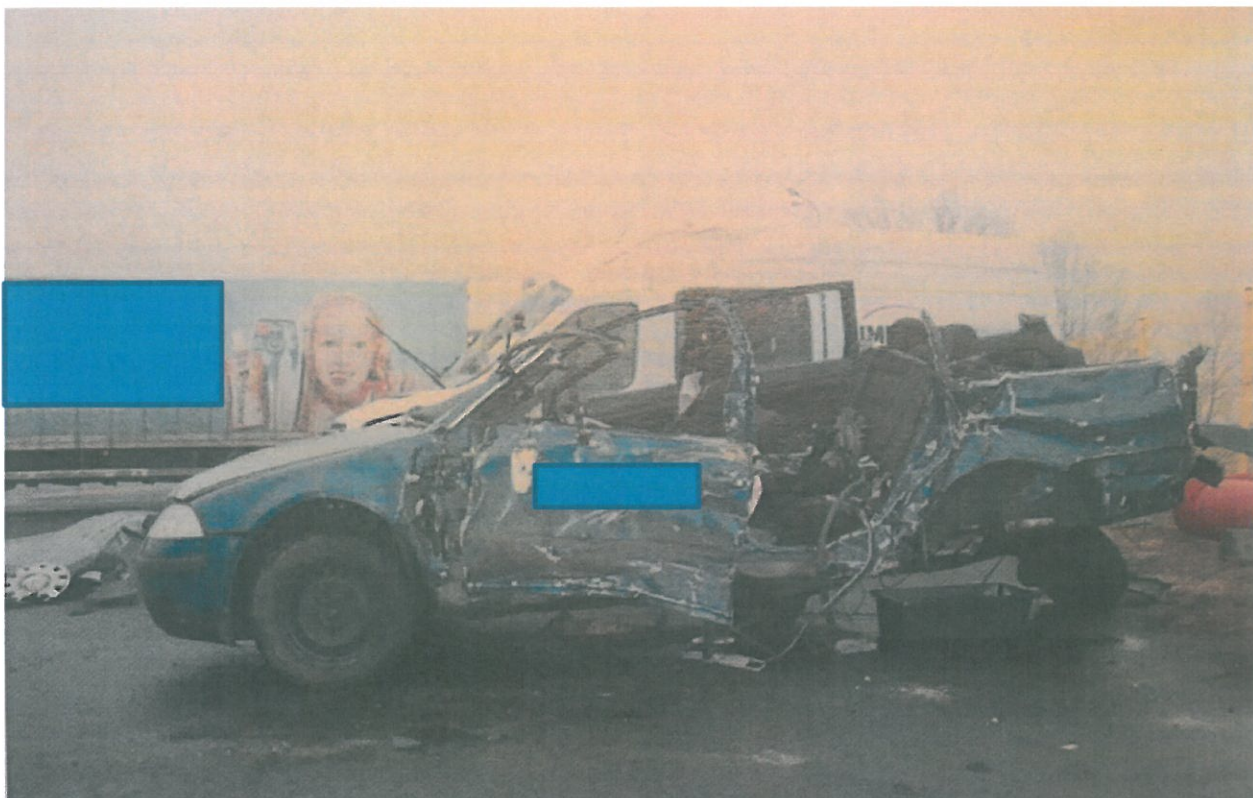
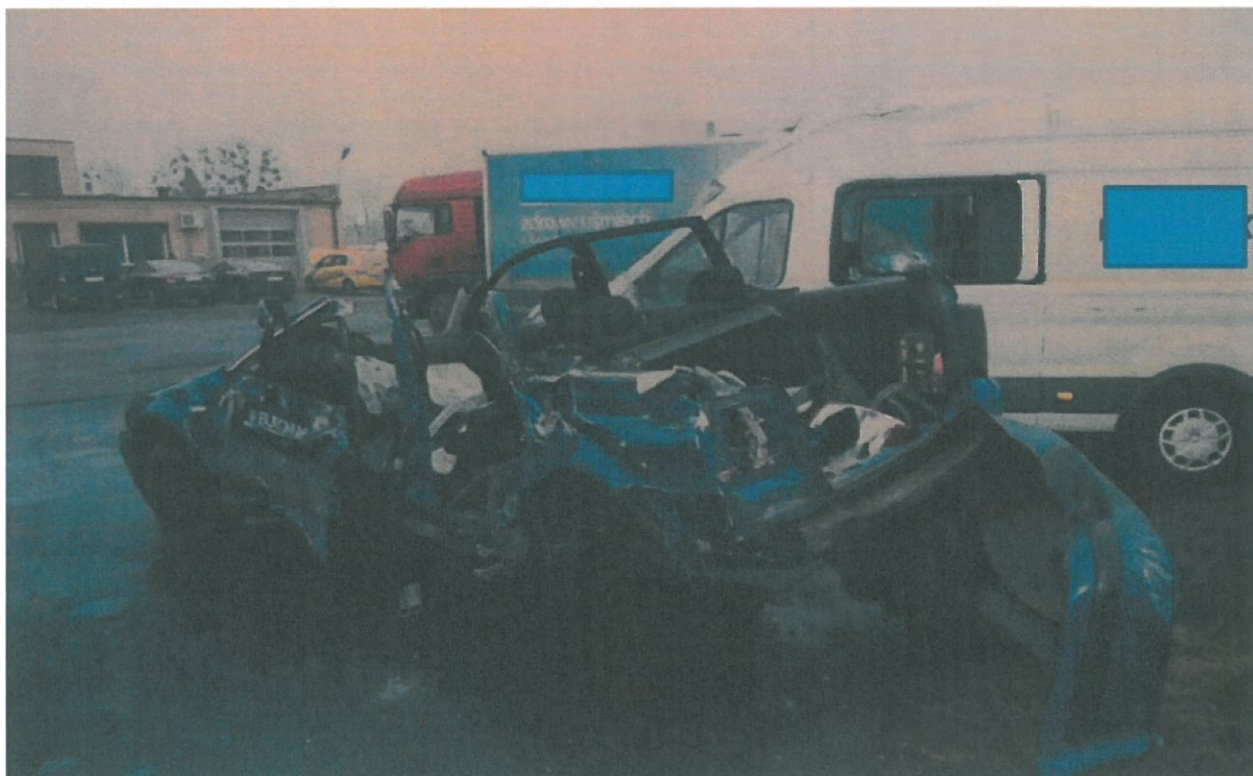
Fot. 14 i 15. Uszkodzenia samochodu

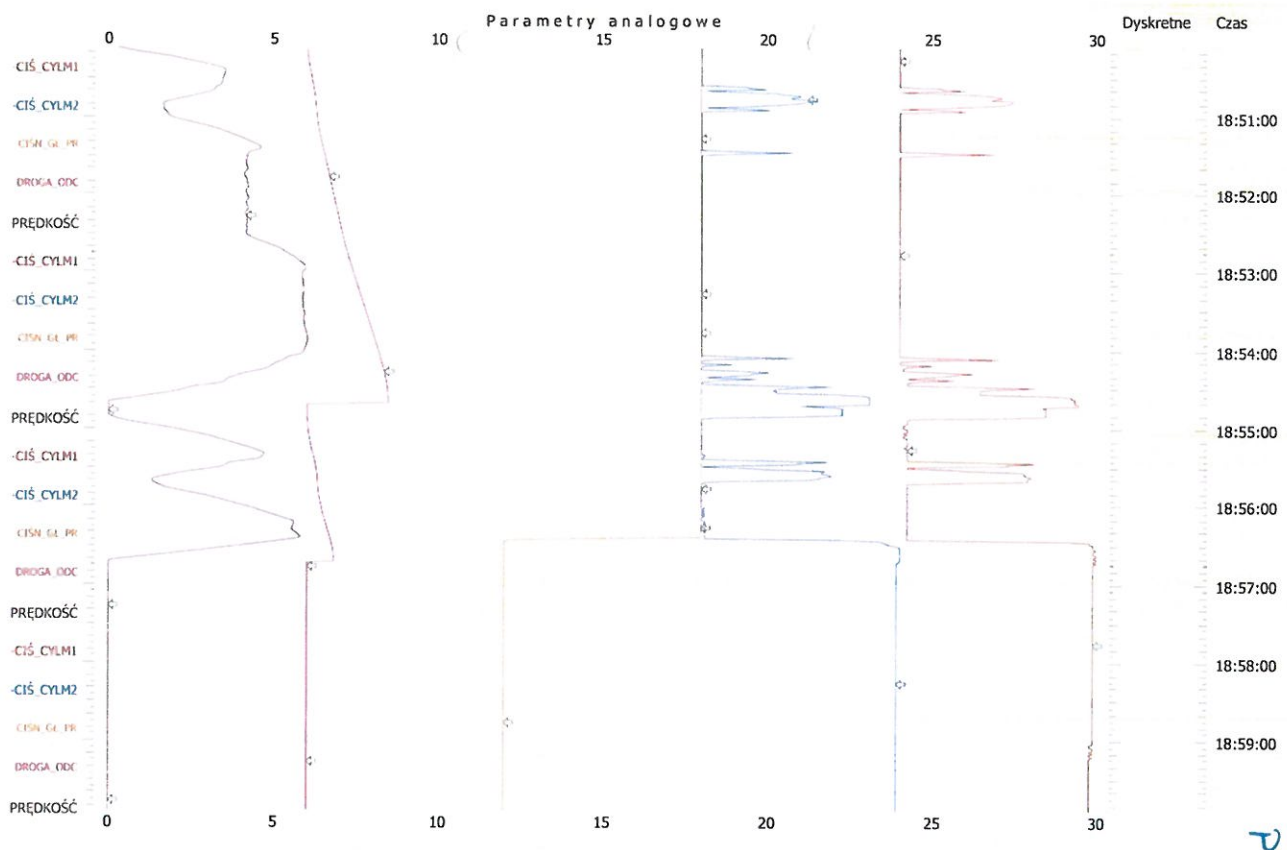
godz. 17:27:30 – odjazd ze stacji Nysa
godz. 17:27:30 – 18:54:39 – jazda na odcinku Nysa - Chmielowice
godz. 18:54:39 – 18:54:50 – postój na przystanku osobowym Chmielowice
godz. 18:54:50 – 18:55:19 – jazda na drodze 256m z prędkością od km/h do 54,25km/h
godz. 18:55:19 – 18:55:31 – zarejestrowano spadek prędkości z 54,25km/h do prędkości 15,50km/h na drodze 203 metrów
godz. 18:55:31 – 18:56:24 – zarejestrowano wzrost prędkości z 15,50km/h do prędkości 65,75km/h na drodze 579 m
godz. 18:56:24 – 18:56:43 – zarejestrowano wzrost ciśnienia w cylindrach hamulcowych wózek „1” do 0,27MPa, wózek „2” ciśnienie do 0,29MPa, ciśnienie w przewodzie głównym 0,22MPa do 0MPa, nagły spadek prędkości z 64,75 km/h do 0,00 km/h na drodze 157m
godz. 18:56:43 – postój

Rys.3. Zapis rejestratora elektronicznego parametrów ATM-RP4M

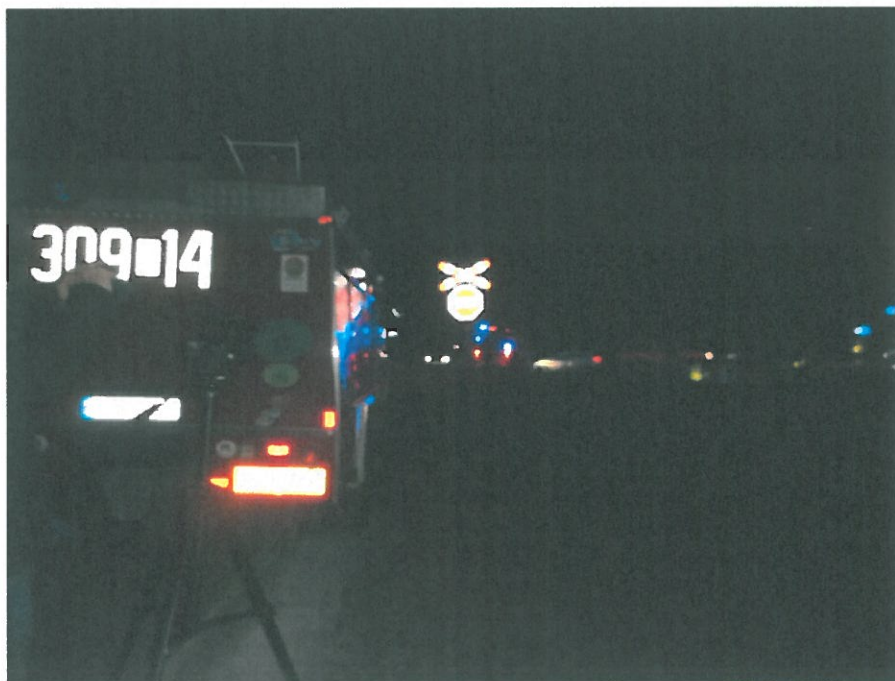
W czasie wypadku przed nadjeżdżającym szynobusem zatrzymały się przed przejazdem jeszcze dwa inne stojące samochody osobowe (świadkowie wypadku) jeden za samochodem z uszkodzonymi, a drugi z przeciwnej strony przejazdu, których postój był podyktowany nadjeżdżającym pociągiem. Kierowcy tych pojazdów respektowali znak G3 i B20 oraz sygnały „baczność” podawane przez jadący szynobus, co świadczy, iż widzieli i słyszeli zbliżający się szynobus. Zespół badawczy potwierdził prawidłową widoczność znaków G3 i B20 (fot nr 10).

Fot. 10. Widoczność znaków G3 i B20 (zdjęcie wykonane przez komisję kolejową w dniu wypadku).
