PAŃSTWOWA KOMISJA BADANIA WYPADKÓW LOTNICZYCH

Informacja o zdarzeniu

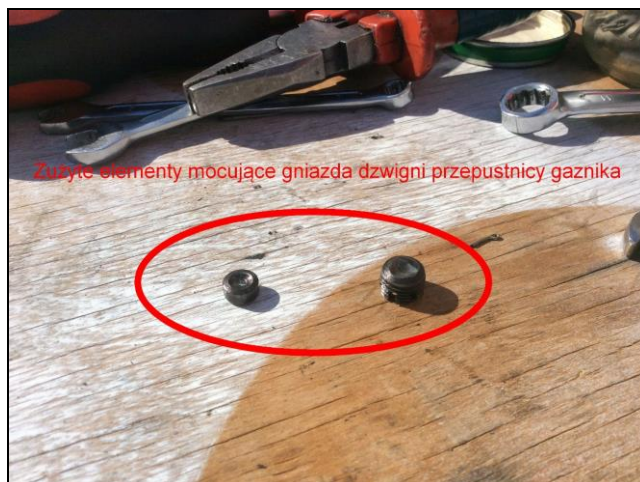
Użytkownik wykonał przegląd silnika w wyniku, którego stwierdzono uszkodzenia pokazane na Rys.1. i Rys.2.

Rys.1. Uszkodzone elementy.

Przyczyną incydentu było zużycie elementu łączącego cięgło z przepustnicą gaźnika.

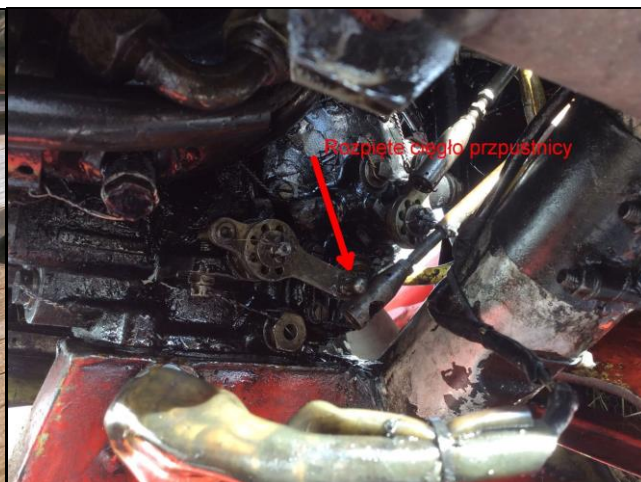
Rys. 2. Cięgło przepustnicy.
