RAPORT Nr PKBWK 04/2023

**z postępowania w sprawie wypadku kolejowego
zaistniałego 12 grudnia 2022 r. o godz. 02:35 na szlaku Koziegłowy – Poznań Piątkowo,
w torze nr 2, km 11,788 linii kolejowej nr 395 Zieliniec – Kiekrz,
przejazd kolejowo-drogowy kategorii C
obszar zarządcy infrastruktury PKP PLK S.A. Zakład Linii Kolejowych w Poznaniu**

WARSZAWA, dnia 11 grudnia 2023 r.

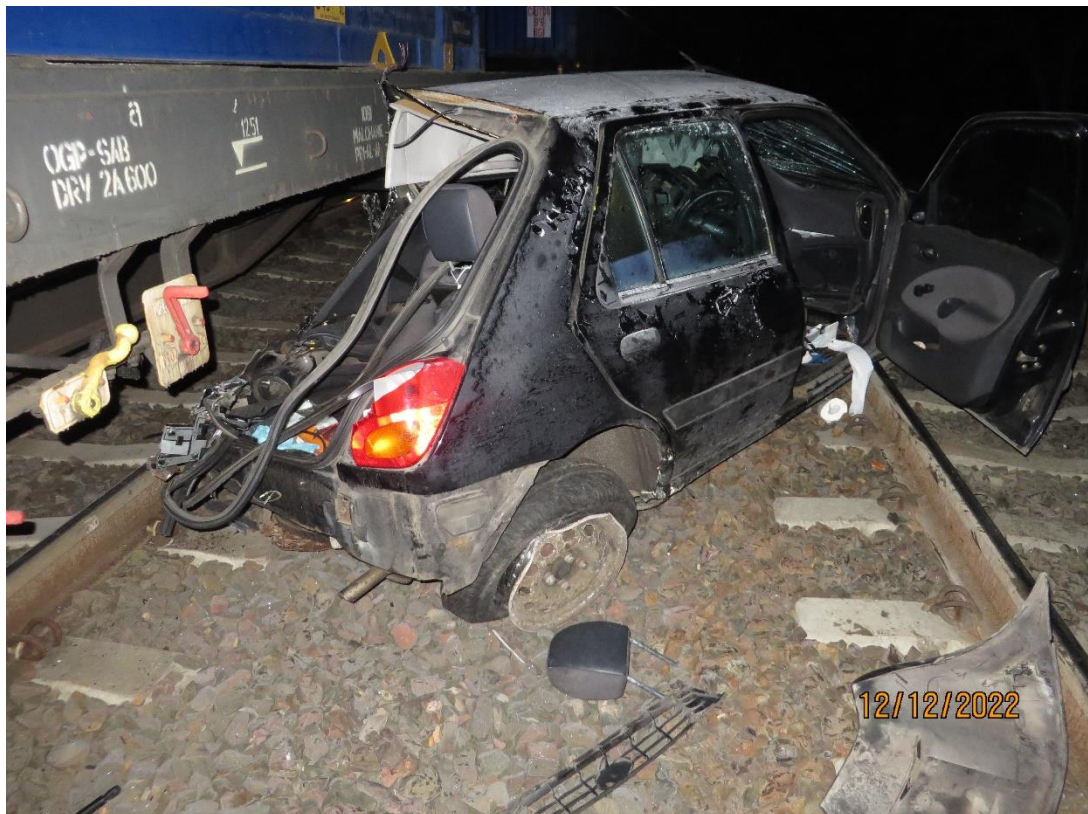
Zdjęcie 1 – Skutki zdarzenia (materiał komisji kolejowej)

Skutki zdarzenia: W wyniku zdarzenia zniszczeniu uległ samochód osobowy i uszkodzona została lokomotywa ET22 -1082. Kierujący pojazdem drogowym odniósł obrażenia i został przewieziony do szpitala. Pociąg nie uległ wykolejeniu.

Uszkodzenia lokomotywy ET22-1082:

- kurek hamulcowy strona pomocnika,
- urwany wąż hamulcowy strona pomocnika,
- zgięty wspornik węża hamulcowego strona pomocnika,
- uszkodzony stopień wejściowy na czołownice strona pomocnika,
- uszkodzona szyba reflektora sygnałowego dolnego strona maszynisty.

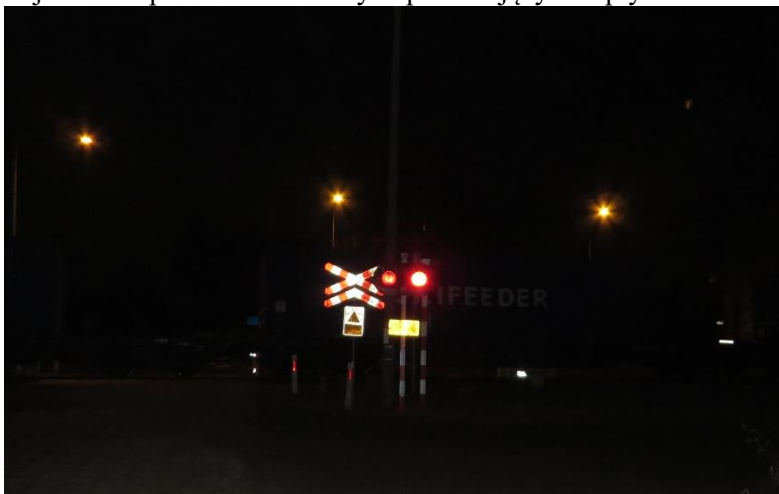
Na sygnalizatorach zawieszona była tabliczka „Sygnalizacja uszkodzona” bez znaku B-20 „STOP” (zdjęcie nr 2).

Zdjęcie 2 – Widok osygnalizowania przejazdu bezpośrednio po wypadku (źródło: komisja kolejowa).

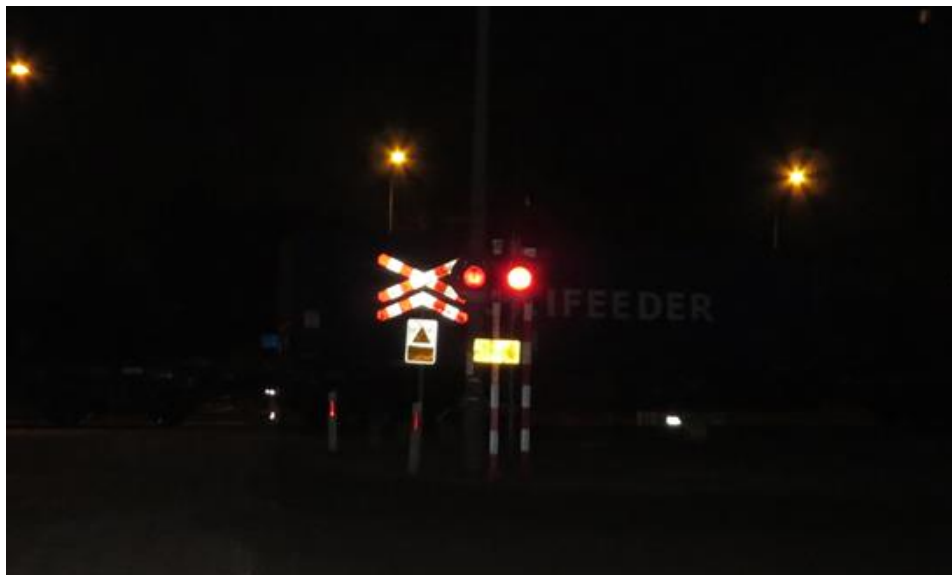
W związku z uszkodzeniem SSP na sygnalizatorach zostały zawieszony tabliczki „Sygnalizacja uszkodzona”. Obowiązkiem zarządcy infrastruktury, w przypadku niedziałania urządzeń SSP, jest oznakowanie przejazdu znakiem B-20 „STOP”. W chwili wypadku nie było tego znaku (zdjęcie nr 3).

Zdjęcie 3 – Oznakowanie przejazdu kolejowego bezpośrednio po wypadku (materiał od komisji kolejowej)

Jak wynika z wysłuchań pracowników zarządcy infrastruktury, powieszony po wystąpieniu usterki w dniu 11.12.2022 roku znak B-20 „STOP” został skradziony. Zespół badawczy po analizie zebranego materiału i sporządzonej dokumentacji fotograficznej bezpośrednio po wypadku, nie był w stanie jednoznacznie stwierdzić, czy przejazd został oznakowany znakiem B-20 „STOP” po wystąpieniu usterki. Policja po otrzymaniu zgłoszenia o kradzieży poinformowała w dniu 22.12.2022 roku o nie wniesieniu wniosku o ukaranie do sądu z powodu nie wykrycia sprawcy kradzieży. Zgodnie z obowiązującymi przepisami, przejazd kolejowo-drogowy kategorii C powinien być oznakowany między innymi znakiem G-4 „Krzyż Św. Andrzeja”. Zarządca kolei umieścił taki znak, jednak jego usytuowanie nie zapewnia dobrej widoczności dla użytkowników drogi, gdyż jest zasłonięty przez sygnalizator drogowy S2 samoczynnego systemu przejazdowego (zdjęcie nr 4).

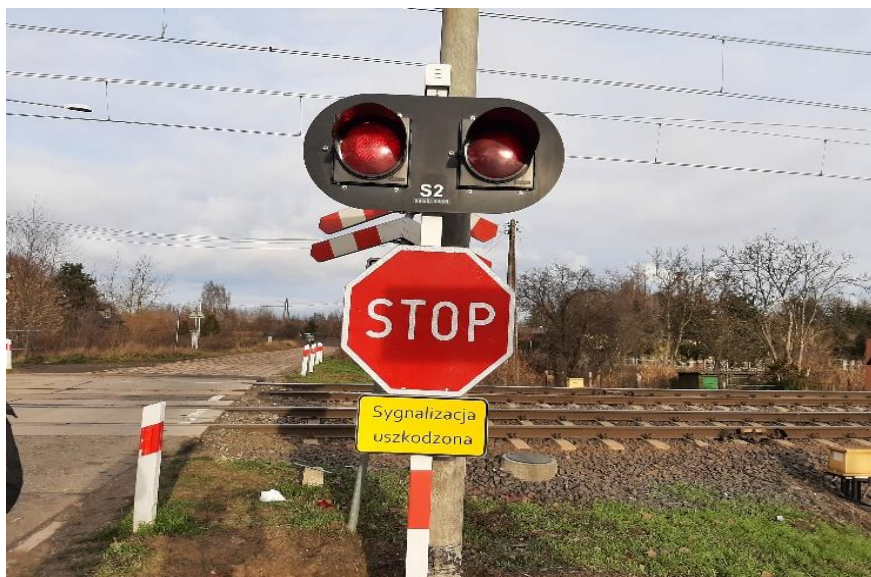
Znak B-20 „STOP” został zawieszony w dniu 12.12.2022 roku w godzinach porannych.

Zdjęcie 4 – Oznakowanie przejazdu po przyjeździe przedstawicieli PKBWK

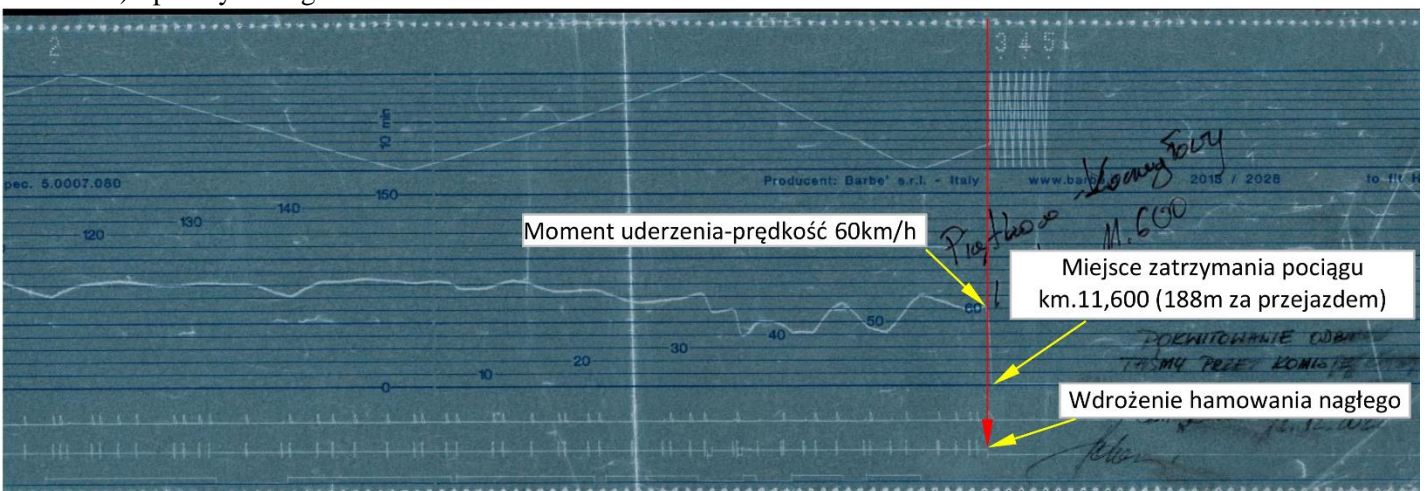
- 1) czas,
- 2) prędkość w km/h,
- 3) hamowanie pociągu - załączenie hamowania nagłego,
- 4) użycie przycisku czujności CA i SHP,
- 5) jazda z poborem prądu,
- 6) sterowanie z kabiny B,
- 7) przebyta droga.

Zdjęcie 5 – Skan taśmy prędkościomierza z zarejestrowaną charakterystyką jazdy pociągu nr 872000

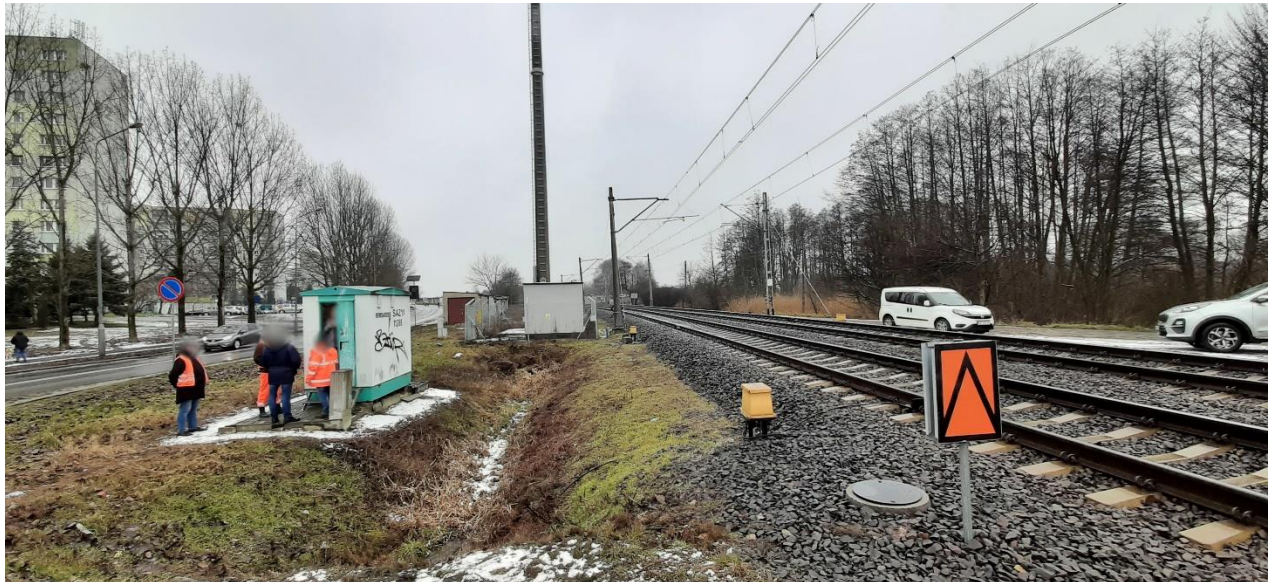
Zdjęcie 6 – Widok na tor nr 2 z drogi z odległości 5 metrów od skrajnej szyny

Poprzez zabudowę kontenera i masztu GSM-R w trójkącie widoczności z 5 metrów, znacząco pogorszą widoczność dla użytkowników drogi, co utrudnia dostrzeżenie zbliżającego się pociągu po torze nr 2 jak również maszyniście pozostawia niewiele czasu na reakcję w przypadku dostrzeżenia nieprawidłowości w zachowaniu kierujących pojazdami drogowymi. Pojazd drogowy stojący przed przejazdem jest praktycznie niewidoczny dla maszynisty z odległości ok. 80 metrów przed przejazdem. Zgodnie z postanowieniami rozporządzenia Ministra Infrastruktury i Rozwoju z dnia 20 października 2015 roku w sprawie warunków technicznych, jakim powinny odpowiadać skrzyżowania linii kolejowych oraz bocznic kolejowych z drogami i ich usytuowanie (Dz.U. 2015 poz.1744 z późn. zm.) załącznik nr 3 część B ust. 15 „W obrębie trójkątów widoczności nie stosuje się obiektów ograniczających widoczność, w szczególności obiektów budowlanych, drzew, krzewów i innych upraw wysokopiennych, reklam, elementów ochrony akustycznej”. Zabudowę obiektu budowlanego w trójkącie widoczności z 5 metrów rozpoczęto w 2019 roku. Inwestorem obiektu jest PKP PLK S.A. Na zdjęciu nr 8 przedstawiono tablice umieszczone na obiekcie.

- 7) Autoryzowani zarządcy infrastruktury, ujmą w rejestrze zagrożeń zagrożenia związane z dokonaniem zabudowy obiektów w obrębie trójkątów widoczności. Na etapie projektowania zabudowy w pobliżu przejazdów kolejowo-drogowych każdorazowo będą przeprowadzać analizę ryzyka z uwzględnieniem warunków miejscowych dla danego przejazdu kolejowo-drogowego.

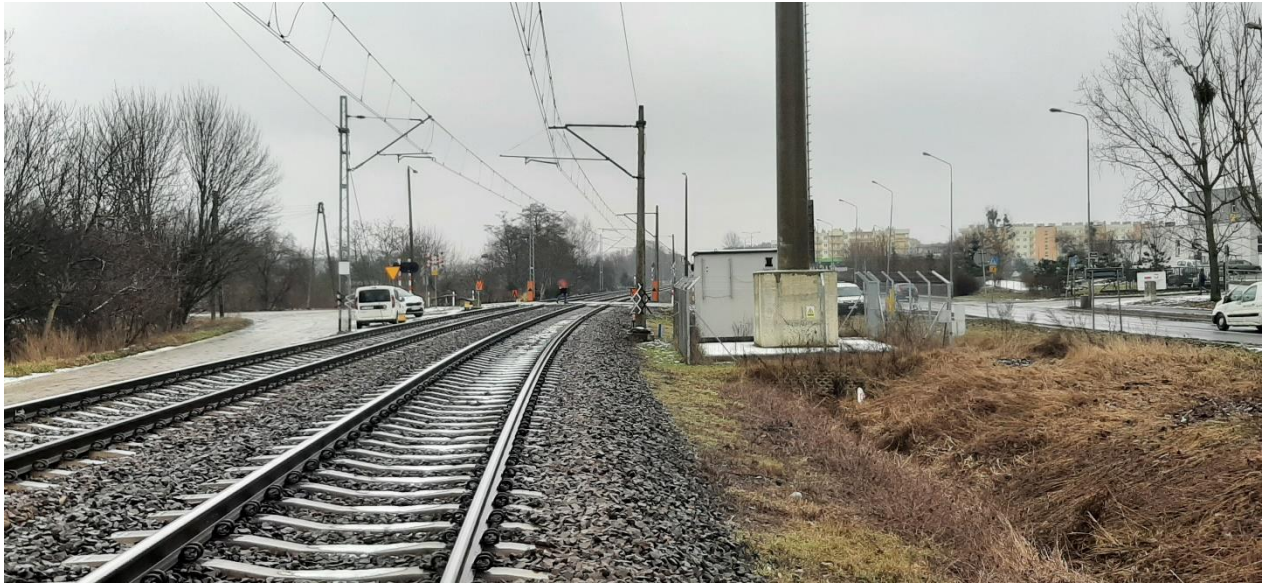
Przejazd kolejowy na ulicy Nad Różanym Potokiem jest na wzniesieniu względem ulicy Stróżyńskiego. Dojazd do przejazdu od ulicy Stróżyńskiego jest pochylony o $4,195\%$ na długości 17,5 metra. W punkcie pomiaru trójkąta widoczności z 5 metrów, patrząc w lewą stronę (z kierunku jadącego samochodu), znajduje się kontener z masztem urządzeń GSM-R. Budowla ta ogranicza kierującym pojazdami drogowymi widoczność nadjeżdżających pociągów z lewej strony. Budowla ta również ogranicza widoczność maszynistom prowadzącym pociągi podczas obserwacji drogi dojazdowej do przejazdu kolejowo-drogowego. Na zdjęciach nr 6 i 7 przedstawiono widoczność z drogi na tor nr 2 z 5 metrów oraz z toru nr 2 na drogę dojazdową i przejazd w km 11,788 z odległości ok. 80 metrów przed przejazdem.

Zdjęcie 7 – Widok z toru nr 2 na drogę dojazdową i przejazd w km.11,788 z odległości ok. 80 metrów

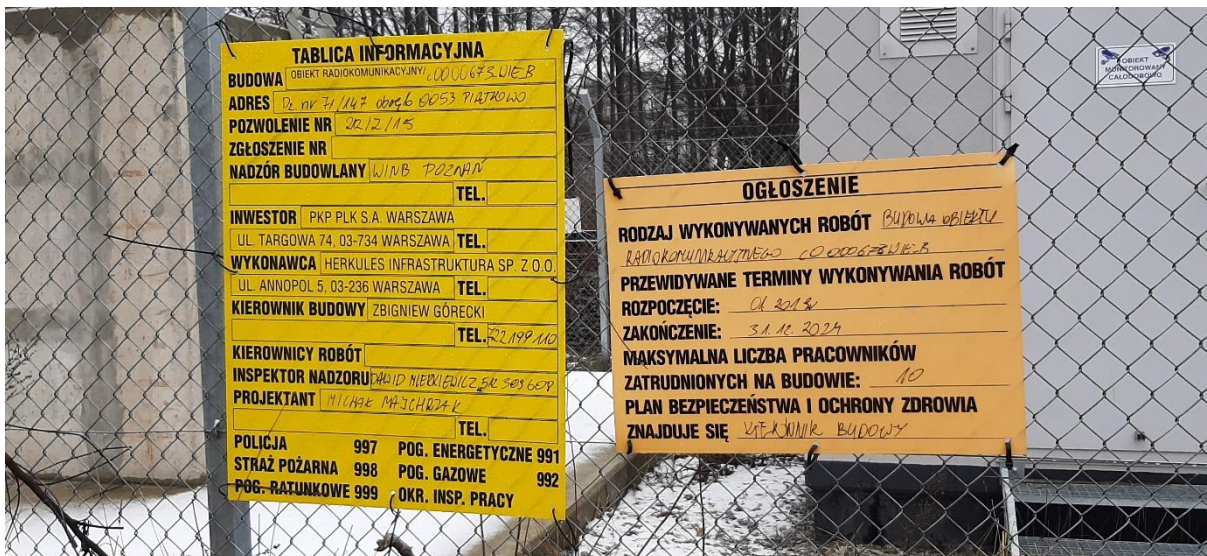
Zdjęcie 8 – Tablice umieszczone na ogrodzeniu obiektu budowlanego
