RAPORT KOŃCOWY

z badania zdarzenia statku powietrznego

Numer ewidencyjny zdarzenia:	2625/17			
Rodzaj zdarzenia:	WYPADEK			
Data zdarzenia:	26 września 2017 r.			
Miejsce zdarzenia:	Wola Piskulina powiat Limanowski			
Rodzaj, typ statku powietrznego:	Samolot UL TL 2000 Sting			
Użytkownik / Operator SP:	Prywatny			
Dowódca SP:	Pilot samolotowy			
Liczba ofiar / rodzaj obrażeń:	<i>Śmiertelne</i>	<i>Poważne</i>	<i>Lekkie</i>	<i>Bez obrażeń</i>
	-	-	-	2
Nadzorujący badanie:	Jacek Bogatko			
Podmiot badający:	PKBWL/WŁAŚCICIEL			
Skład zespołu badawczego:	Jacek Bogatko Zbigniew Drozdowski			
Forma dokumentu zawierającego wyniki:	RAPORT KOŃCOWY			
Zalecenia:	Nie wydano			
Adresat zaleceń:	Nie dotyczy			
Data zakończenia badania:	9 stycznia 2018 r.

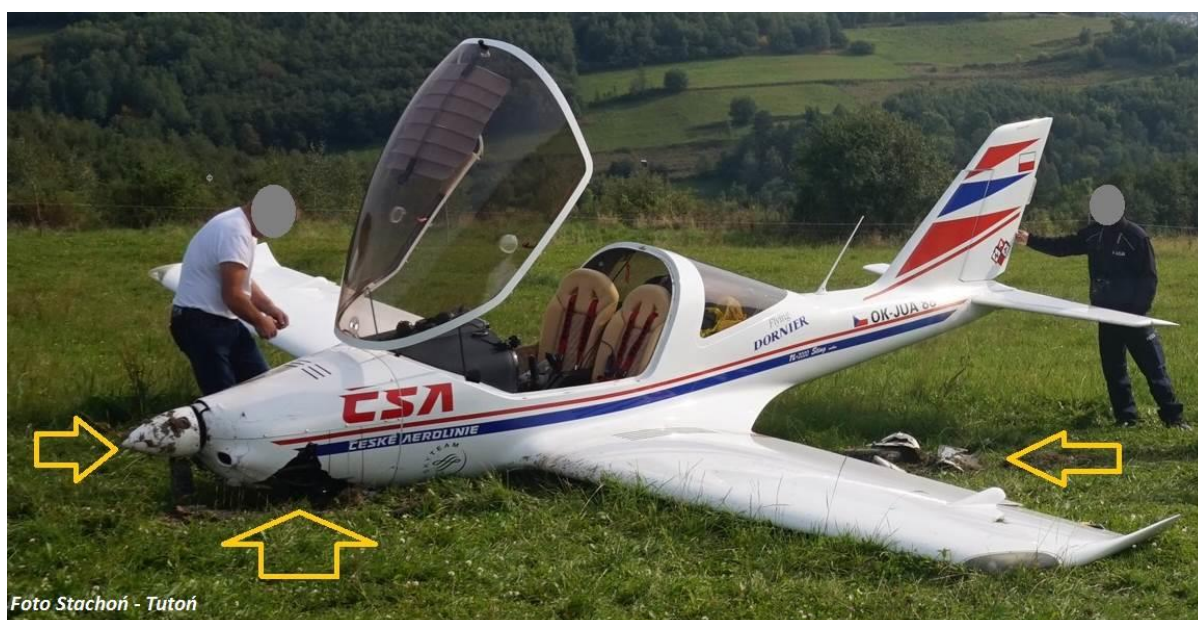
Wyprodukowany w 2004 r. całkowicie kompozytowy samolot ultralekki TL 2000 Sting, 1-silnikowy dolnopłat ze stałym podwoziem z niecertyfikowanym 4-cylindrowym 4-suwowym 2-gaźnikowym silnikiem Rotax 912 ULS zasilanym benzyną samochodową 95, z 3-łopatowym śmigłem SR 2000, wyposażony w rakietowy system ratowniczy MAGNUM 450 SOFT; znaki rozpoznawcze OK-JUA 88; właściciel i użytkownik – prywatny. Samolot posiadał TECHNICKÝ PRŮKAZ z datą ważności do 17.05.2018 r., ostatnie prace okresowe (100 godzinne/1 rok) wykonane w dn. 01.04.2017 r. przy nalocie 1002 godzin 30 min. W wyniku wypadku zniszczone zostało podwozie przednie, wyłamane lewe podwozie główne, uszkodzona dolna i górna osłona silnika, zniszczone śmigło. Uszkodzenia pokazano na ilustracji nr 2, 3.

Ilustracja nr 2. Samolot po lądowaniu zapobiegawczym z widocznymi uszkodzeniami.

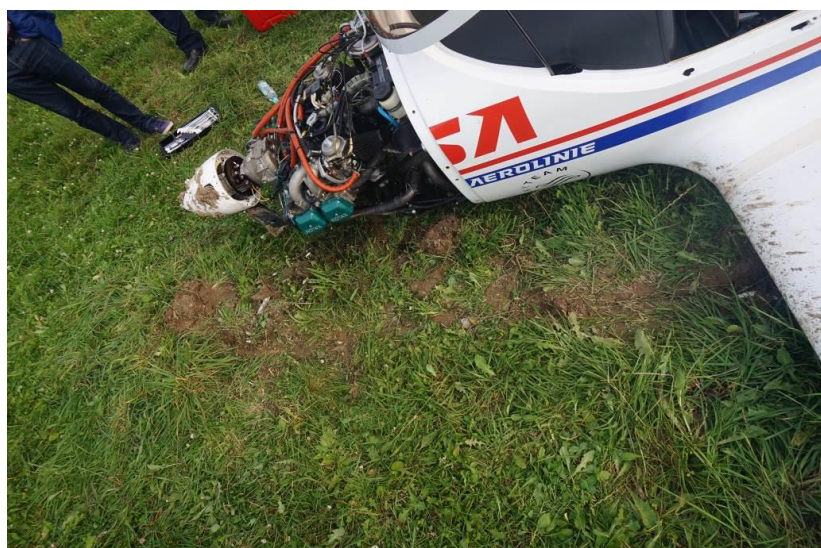
*Ilustracja nr 3
Widoczny silnik po zdjęciu osłon. Widoczny na ziemi ślad zostawiony przez kołpak śmigła.*

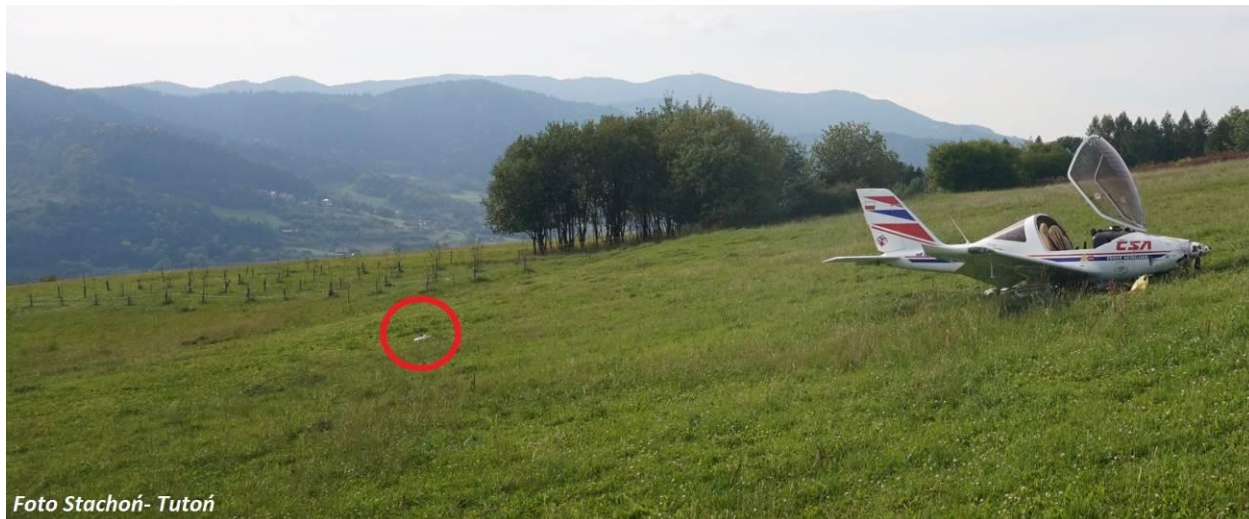
przyziemienia wyłamana została lewa goleń podwozia, samolot odbił się na wysokość około 2 m i przeleciał jeszcze około 20 m. W trakcie drugiego przyziemienia wyłamana została wraz z kołem stójka przedniego podwozia, samolot pochylił się do przodu i łamiąc łopaty śmigła zarył w ziemi nosem stając w pozycji prawie pionowej a następnie opadł do pozycji normalnej. W wyniku takiego lądowania uszkodzeniu uległy również maski silnika. Ilustracja nr 4, 5.

Ilustracja nr 4. Samolot po lądowaniu zapobiegawczym, zaznaczono położenie lewego podwozia głównego.

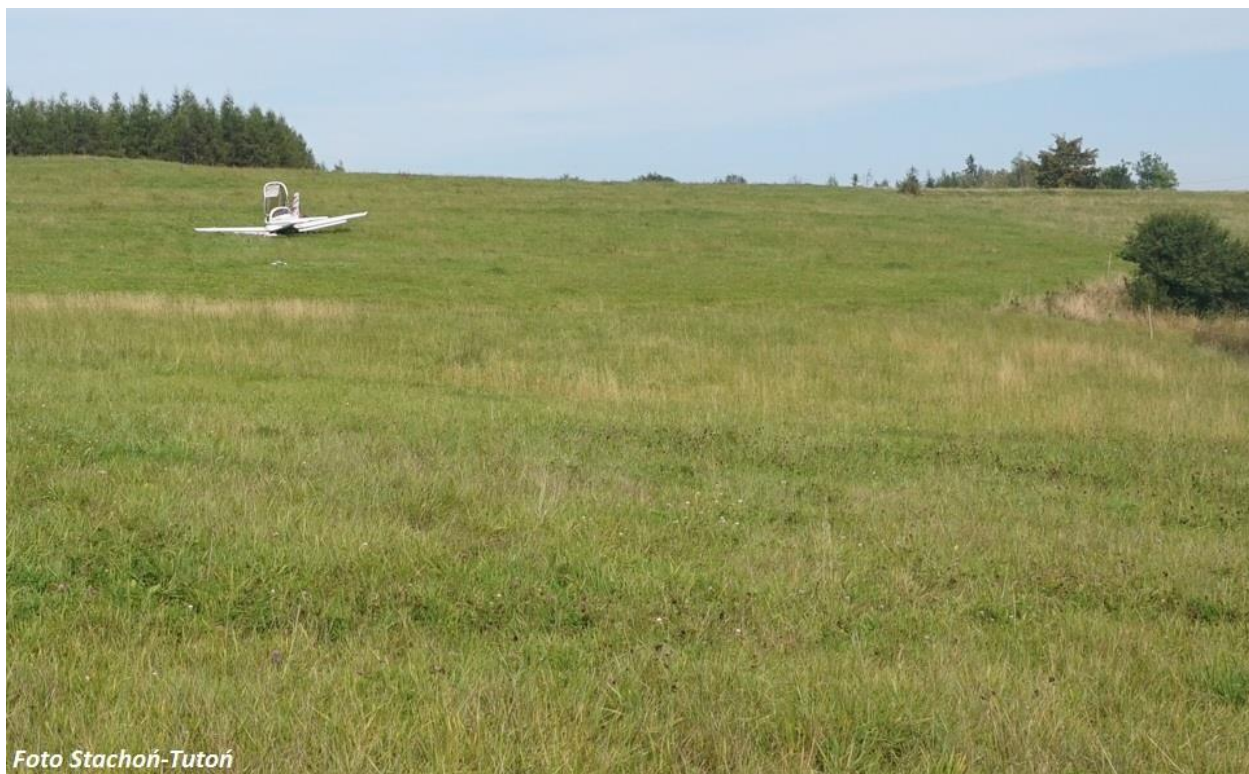
Ilustracja nr 5. Widok na samolot po lądowaniu zapobiegawczym. Widok z kierunku lądowania.
