**PAŃSTWOWA KOMISJA BADANIA WYPADKÓW KOLEJOWYCH**  
**Ministerstwo Infrastruktury**

**RAPORT Nr PKBWK/02/2019**

**z badania wypadku kategorii B11  
zaistniałego w dniu 10 maja 2018 r. o godzinie 16:12  
stacja Wronki, tor nr 1;  
w km 50,474, linii kolejowej nr 351 Poznań Główny – Szczecin Główny**

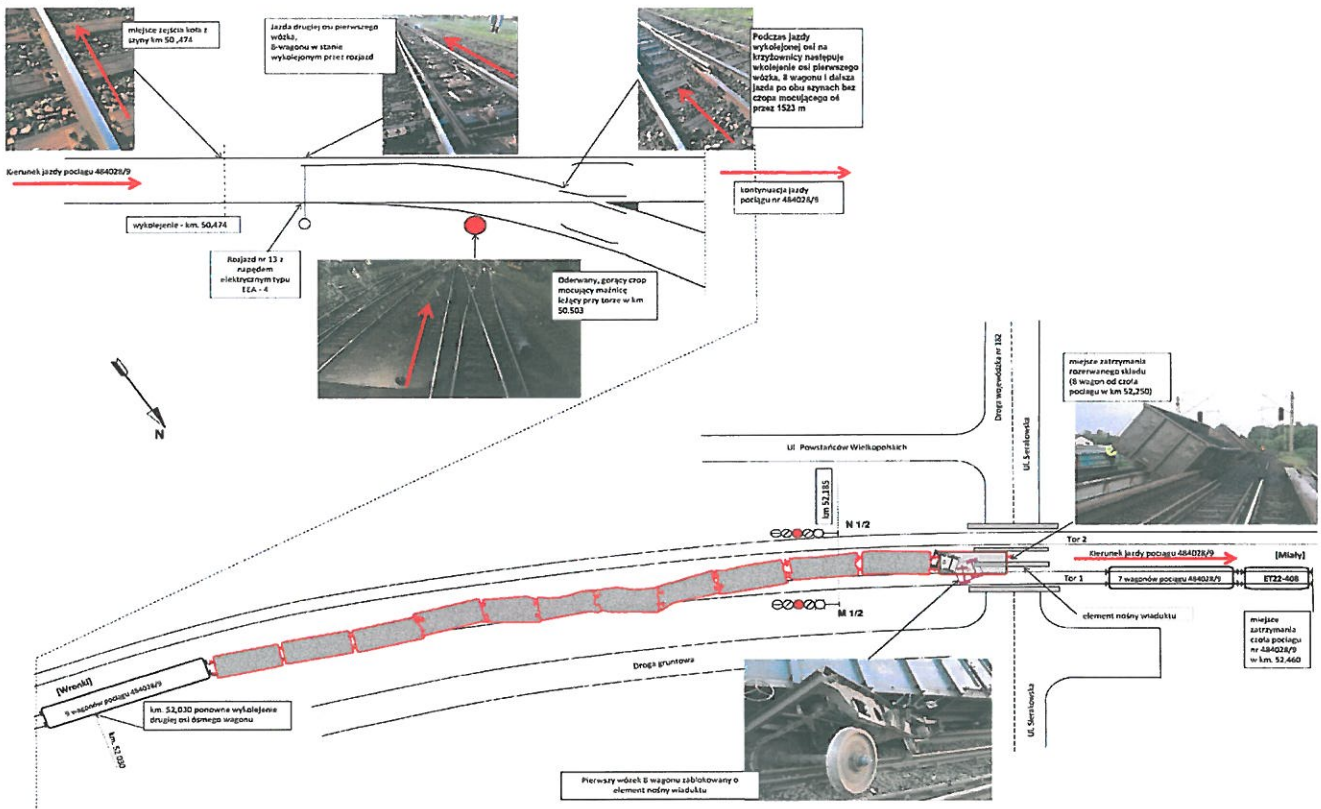
Rysunek 1 - szkic wypadku

W dniu 10 maja 2018 r. o godzinie 4:11 ze stacji Łaziska Średnie z opóźnieniem od rozkładowego czasu odjazdu o 803 minuty, wyjechał pociąg towarowy TME 484028/9 relacji Łaziska Średnie – Police Chemia, przewoźnika kolejowego CTL Logistics Sp. z o.o., zestawiony z lokomotywy ET22-408 oraz 29 wagonów węglarek załadowanych miałem węglowym. Do stacji Pęckowo po przejechaniu 401 kilometrów jazda przebiegała bez zakłóceń. W trakcie jazdy z toru szlakowego nr 1 szlaku Pęckowo – Wronki na tor stacyjny nr 1 stacji Wronki, o godzinie 16.12, przed rozjazdem nr 13 w km 50,474 doszło do wykolejenia drugiej osi pierwszego wózka ósmego wagonu w składzie pociągu, wskutek odpadnięcia maźnicy w wyniku ukręcenia się prawego czopa osi. Pociąg z wykolejoną drugą osią pierwszego wózka w ósmym wagonie przejechał 25 metrów, zgubił czop z maźnicą i bez mocowania osi po przejechaniu kolejnych 8 metrów na krzyżownicy rozjazdu nr 13 wagon wjechał na szyny (samoistne wkolejenie wagonu). Pociąg nr TME 484028/9 kontynuował jazdę bez mocowania osi bez zakłóceń przez 1523 metry. Przy wyjściu z łuku o godzinie 16:14, nastąpiło w km 52,030 powtórne wykolejenie drugiej osi ósmego wagonu i w stanie wykolejonym skład przejechał ok 220 metrów. Wystający poza skrajnię taboru uszkodzony wózek ósmego wagonu zahaczył o element nośny wiaduktu nad drogą wojewódzką nr 182. W wyniku zahaczenia nastąpiło zablokowanie pierwszego wózka ósmego wagonu o wiadukt i rozerwanie składu pociągu w kilometrze 52,250.

Po zaklinowaniu i zatrzymaniu się ósmego wagonu zgromadzona energia jadącego składu spowodowała wykolejenie i zmiżdżenie kolejnych 11 wagonów. W stanie niewykolejonym pozostało 7 wagonów bezpośrednio za lokomotywą oraz ostatnich 10 wagonów od 20 do 29. Wskutek rozerwania pociągu, czoło lokomotywy ET22-408 wraz z siedmioma wagonami zatrzymało się w kilometrze 52,460, po przejechaniu 210 m. W składzie pociągu było 29 wagonów węglarek serii Ea ładownych miałem węglowym. Masa brutto pociągu 2.271,250 ton. Masa netto 1.679,05 ton i długość pociągu 407 m. W chwili zdarzenia pociąg jechał z prędkością ok. 52 km/h, przy obowiązującej prędkości do 50 km/h.
