Dokumentacja zdjęciowa uszkodzenia znaku PVMS951\_E1 S19 km 57+102L

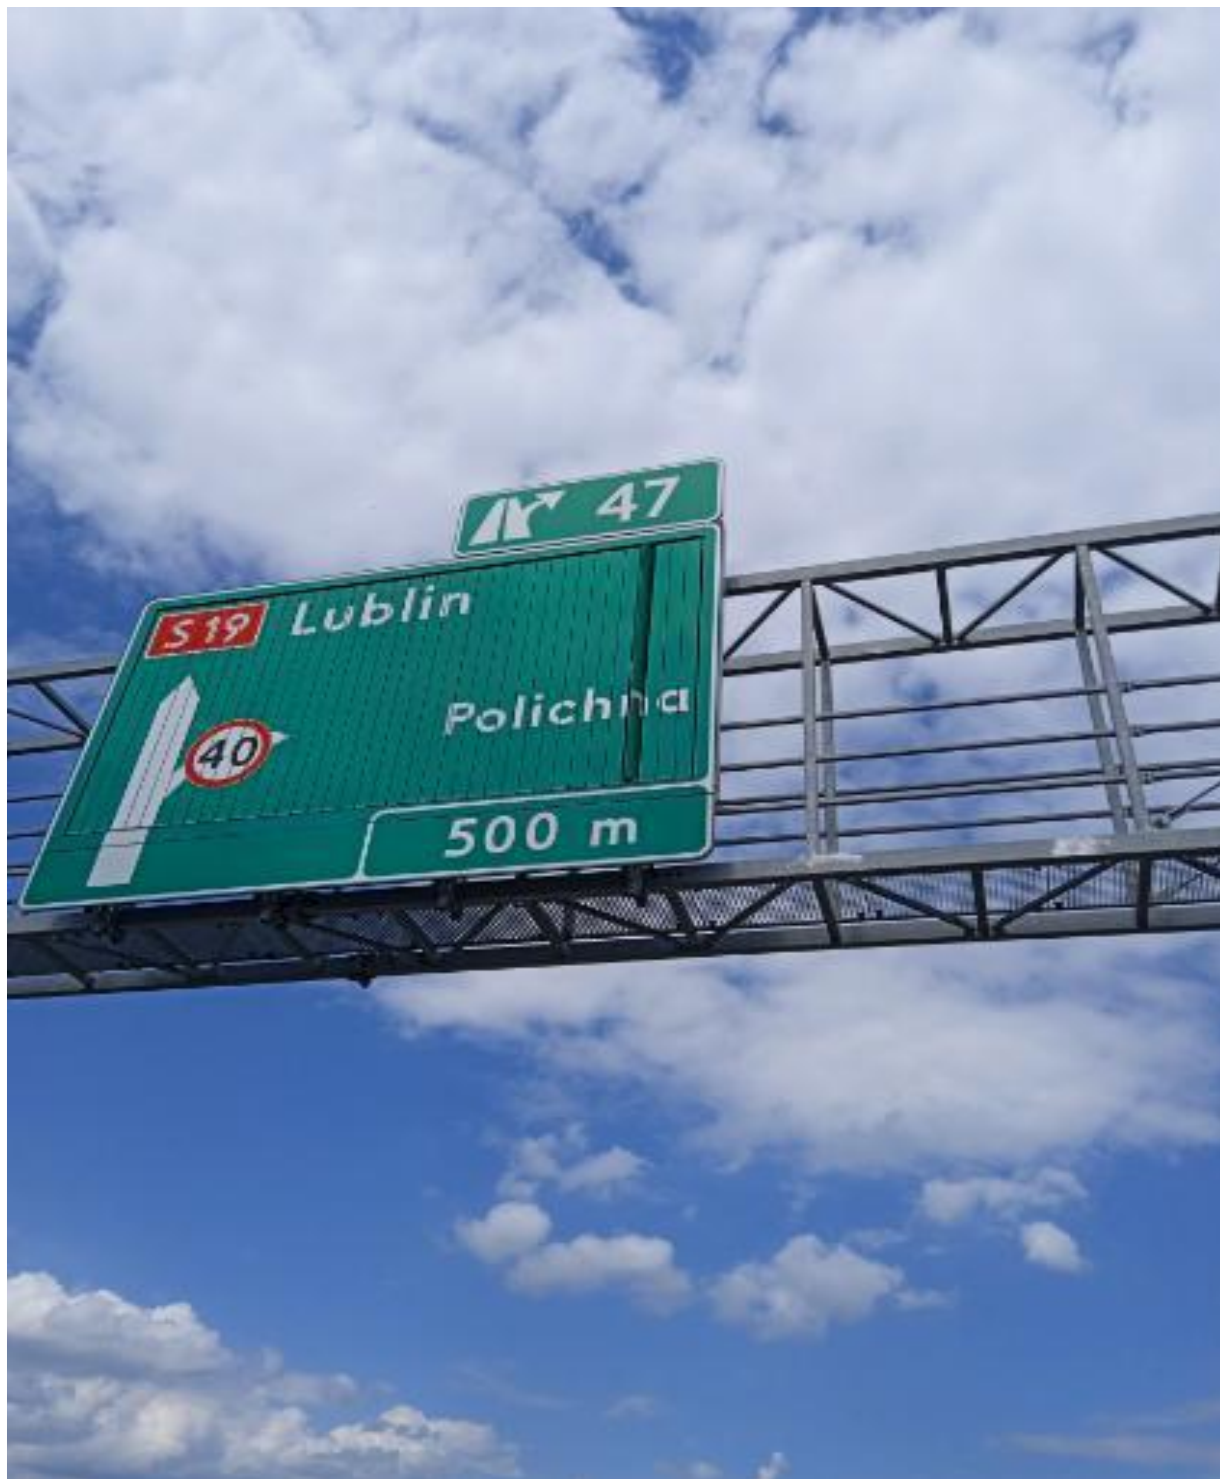
Zdjęcie 1. Widok ogólny uszkodzonego urządzenia.

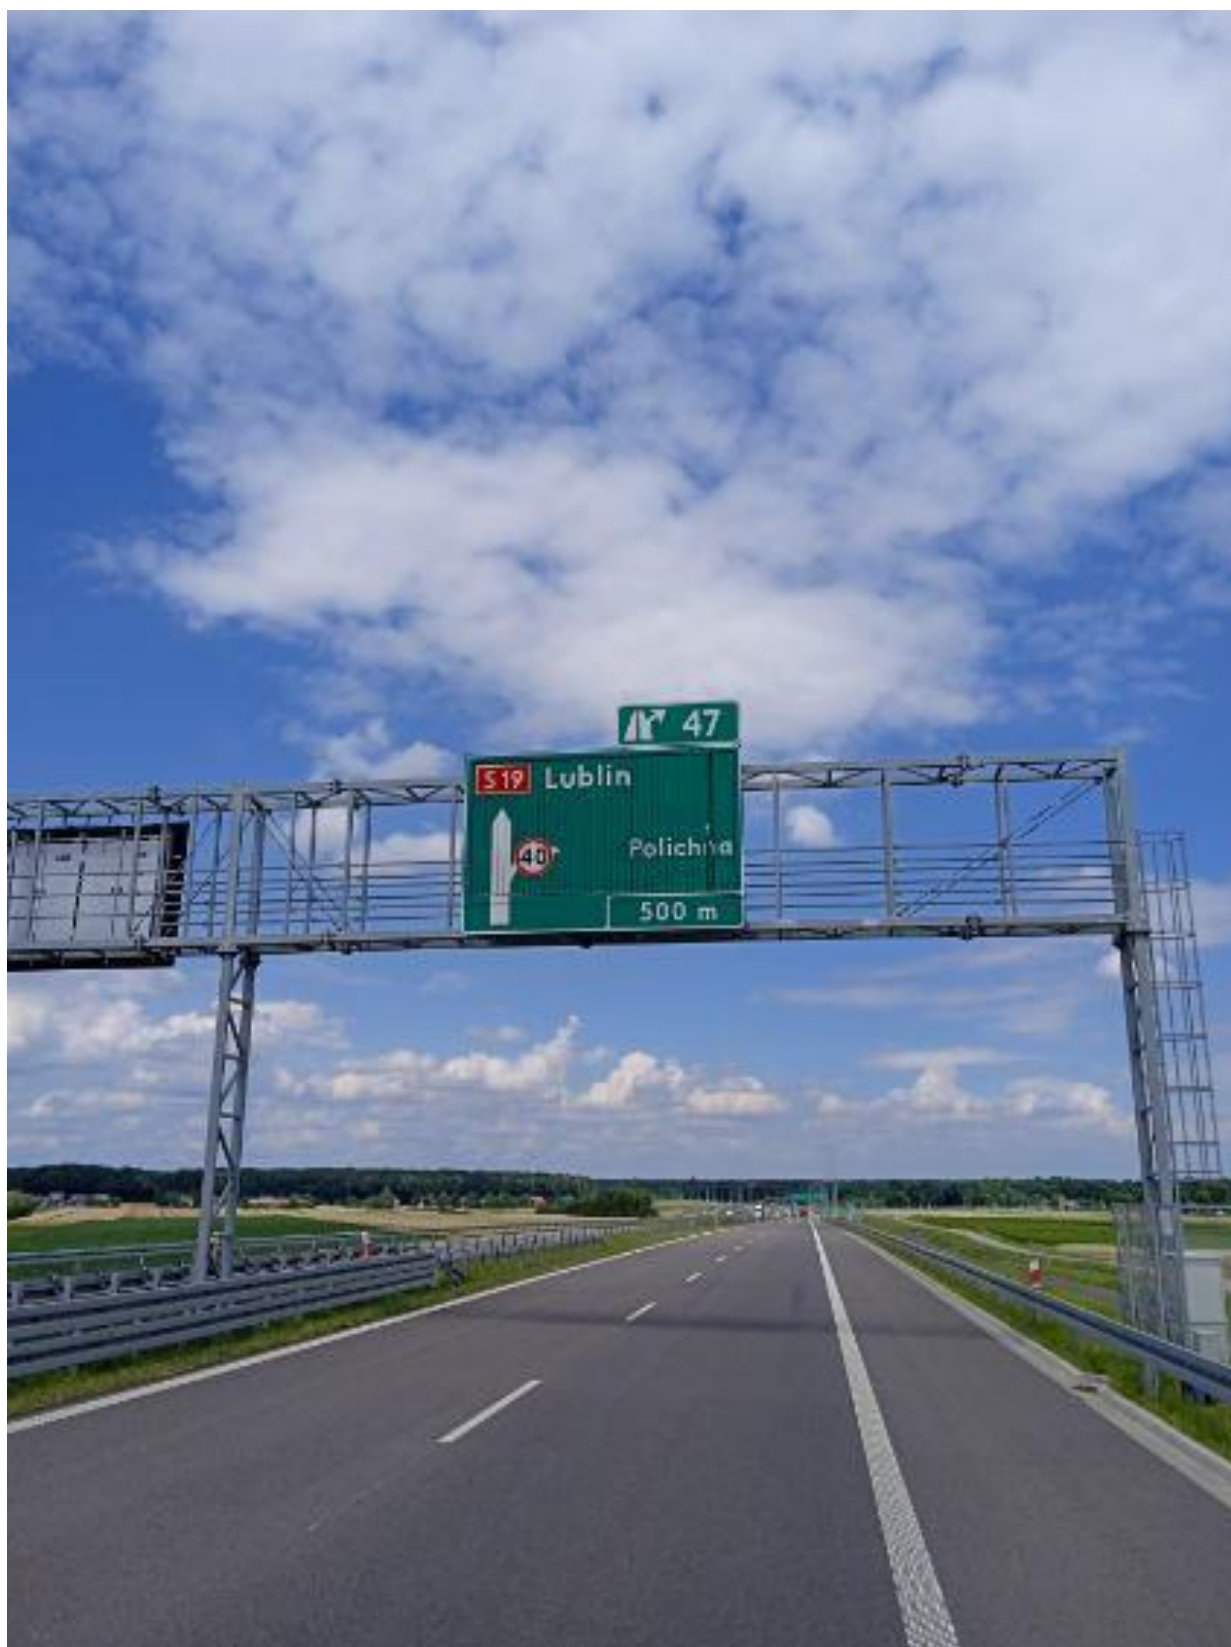
Zdjęcie 2. Widok ogólny uszkodzonego urządzenia.

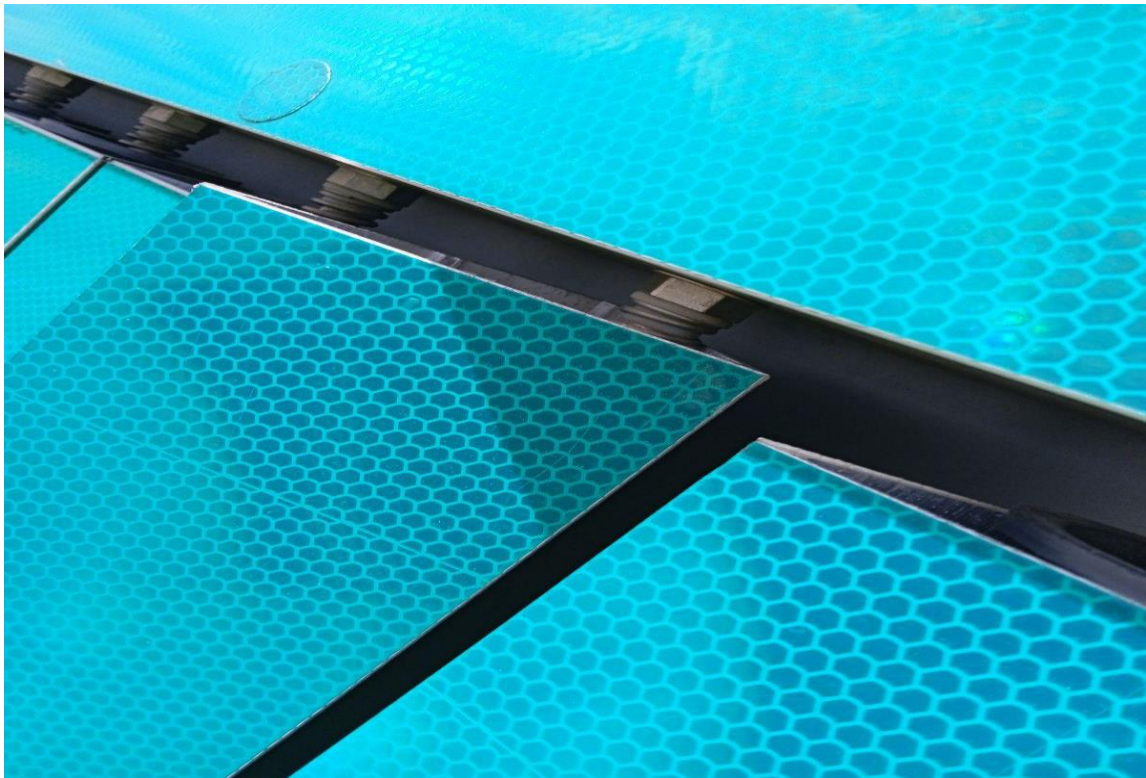
Zdjęcie 3. Widok uszkodzonego mocowania górnego.

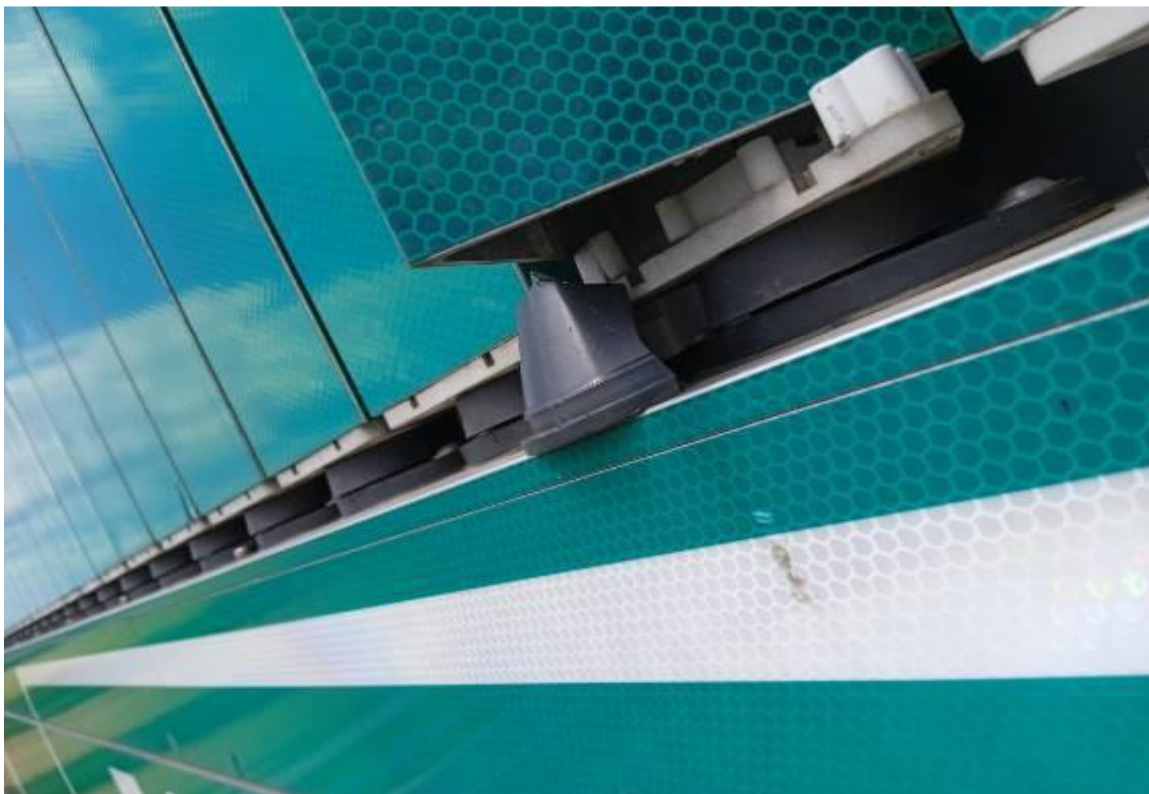
Zdjęcie 4. Mocowanie dolne pryzmatu. Pryzmat poza podstawą montażową. Widoczny fragment uszkodzonego mocowania górnego.

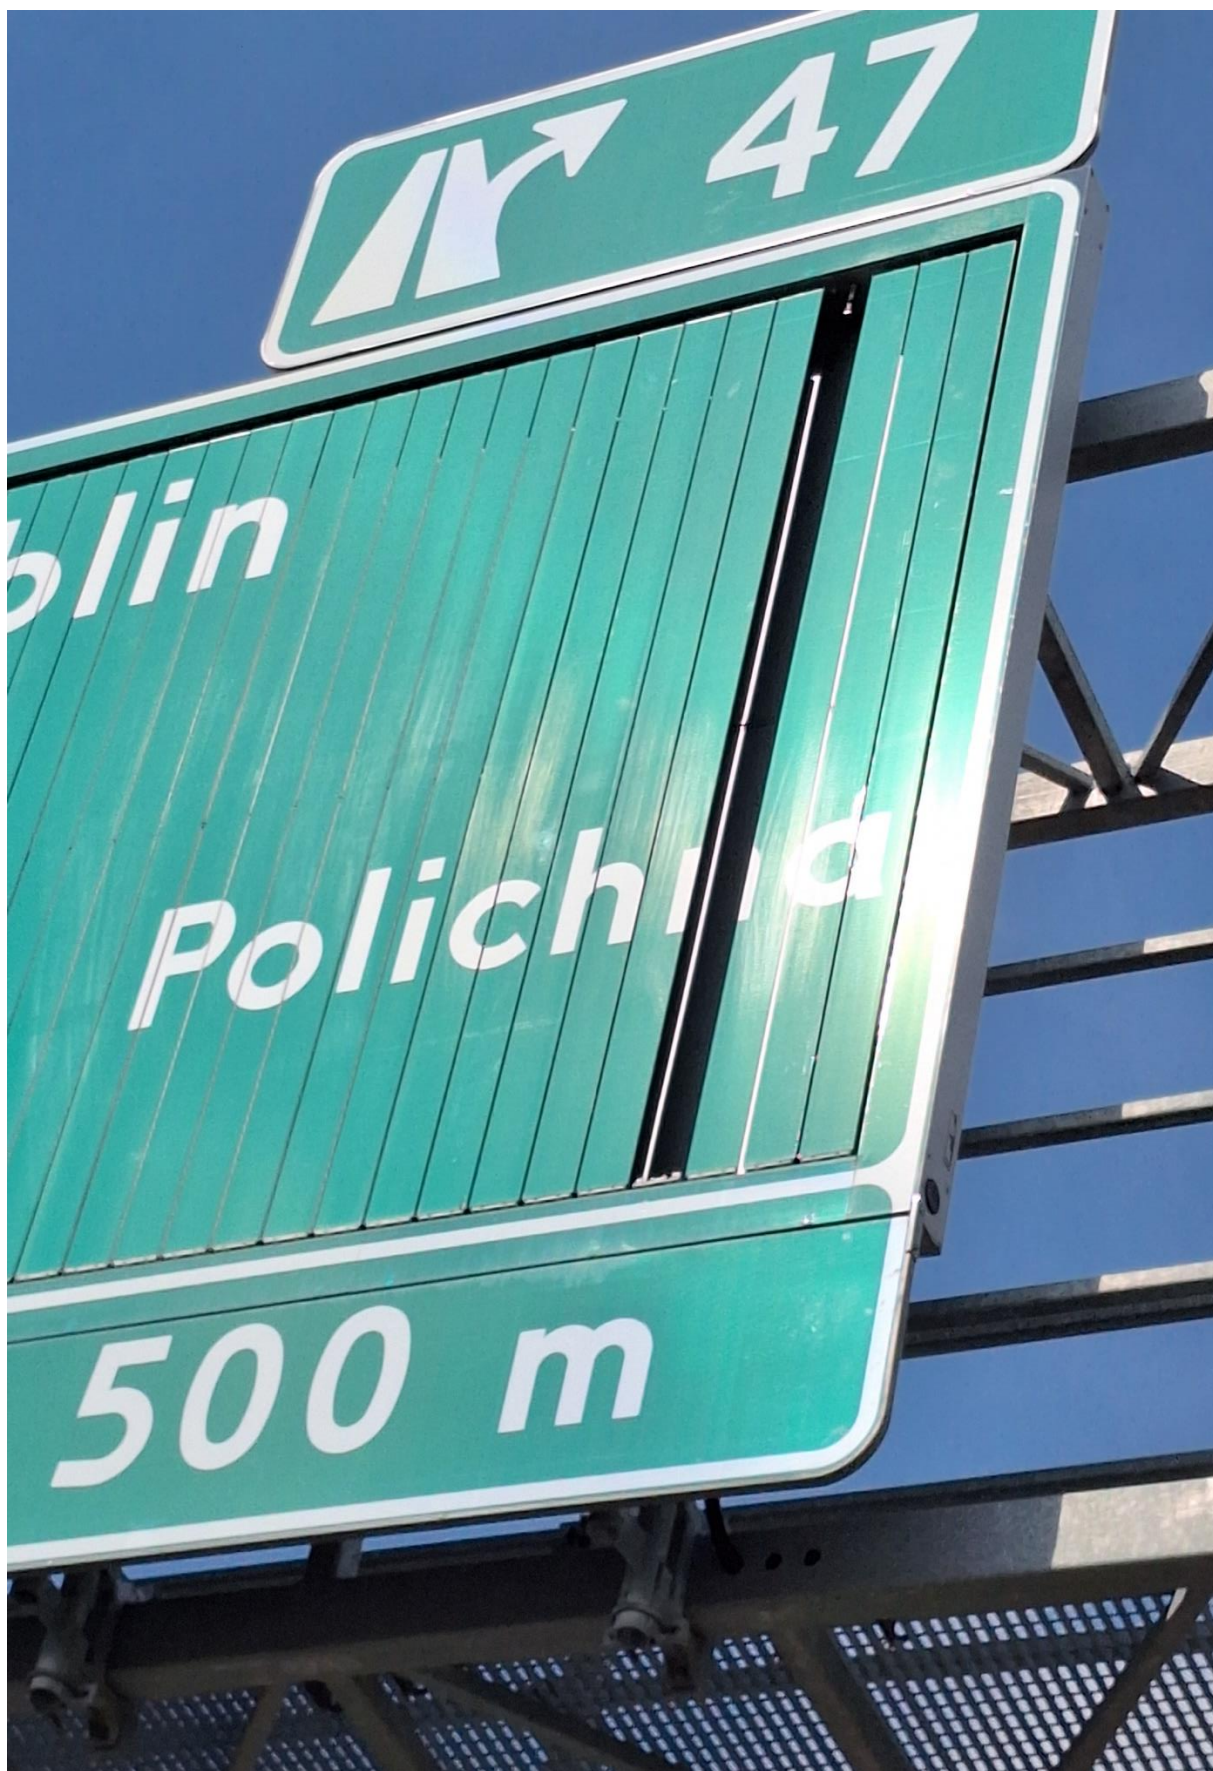
Zdjęcie 5. Widok po demontażu pryzmatu znaku.
