Numer referencyjny Olympus: QIL FY25-EMEA-26-FY25-009 problem z uszkodzaniem szczęk narzędzia THUNDERBEAT

PILNA INFORMACJA DOTYCZĄCA BEZPIECZEŃSTWA

DOTYCZY: narzędzi THUNDERBEAT typu S

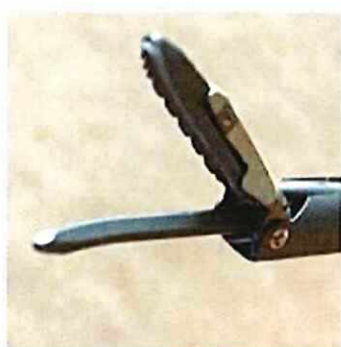
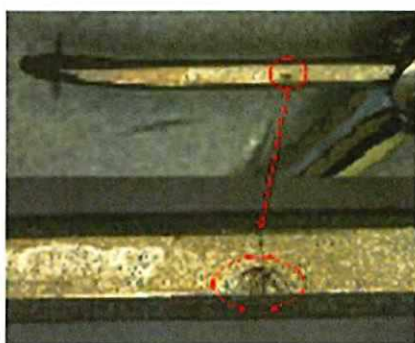
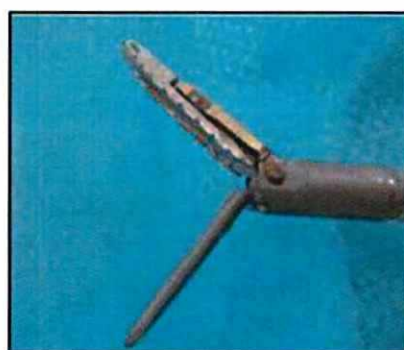
Rysunek 1

Firma Olympus otrzymała zgłoszenia od użytkowników dotyczące uszkodzeń lub złamań końcówek sondy narzędzia THUNDERBEAT typu S (zob. przykład na Rysunku 1), a także o przypadkach uszkodzenia lub odłączenia podkładki (zob. przykład na Rysunku 2). Takie problemy mogą występować, gdy instrukcje i ostrzeżenia zawarte w IFU nie są przestrzegane, a w szczególności dotyczą próby uchwycenia zbyt dużego fragmentu tkanki, kontaktu z elementami metalowymi podczas aktywacji oraz aktywacji bez tkanki między szczękami.

Przykład sondy Thunderbeat zgodnej ze specyfikacją (po lewej), sondy z wyszczerbieniem (na środku) oraz pęknięcia sondy (po prawej)

Ponadto firma Olympus zdecydowanie zaleca korzystanie z funkcji ITM (ang. Intelligent Tissue Monitoring), aby zapobiegać uszkodzeniom podkładki sondy na skutek nadmiernej aktywacji i w ten sposób ograniczać prawdopodobieństwo uszkodzenia końcówki sondy. Gdy ta funkcja jest używana, emisja energii jest automatycznie zatrzymywana w momencie podziału tkanki docelowej. Informuje o tym sygnał dźwiękowy/ton zatrzymania.

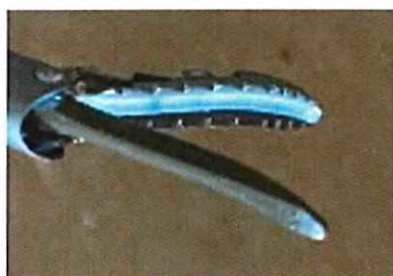
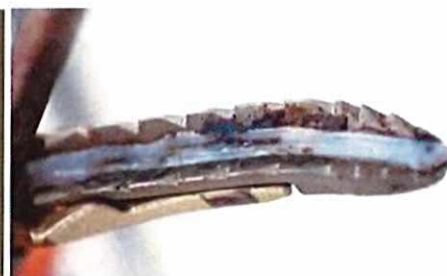
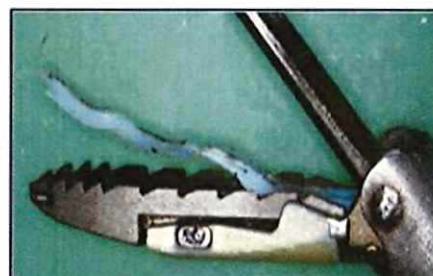
Rysunek 2.

Przykład sondy Thunderbeat zgodnej ze specyfikacją (po lewej), deformacji podkładki (na środku), oddzielenia podkładki (po prawej)
