DOKUMENTACJA FOTOGRAFICZNA

BUDYNEK MIESZKALNY – LEŚNICZÓWKA STAWISKI (NR INW. 165/209)

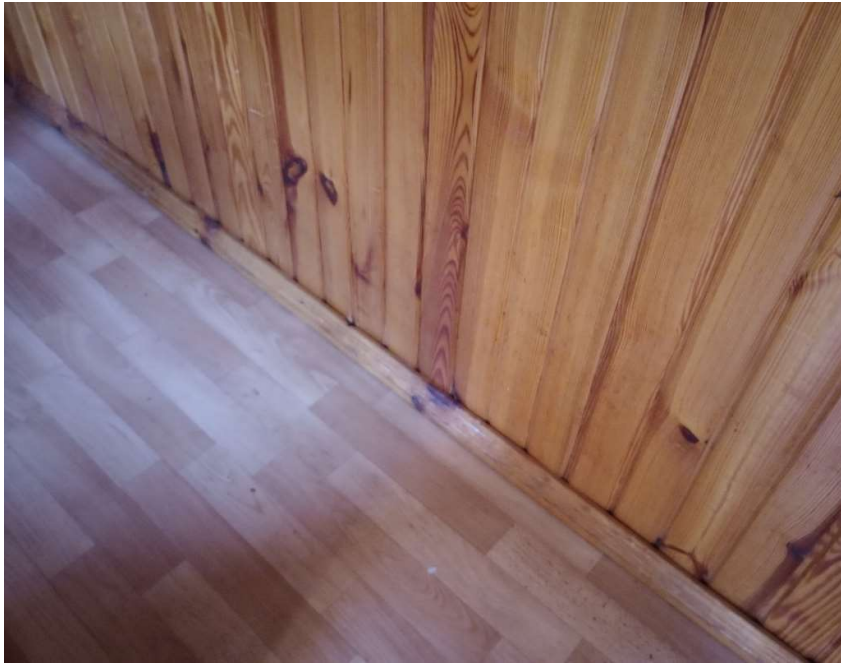
Fot. 1 Pomieszczenie kancelarii – istniejąca okładzina podłogowa PCV

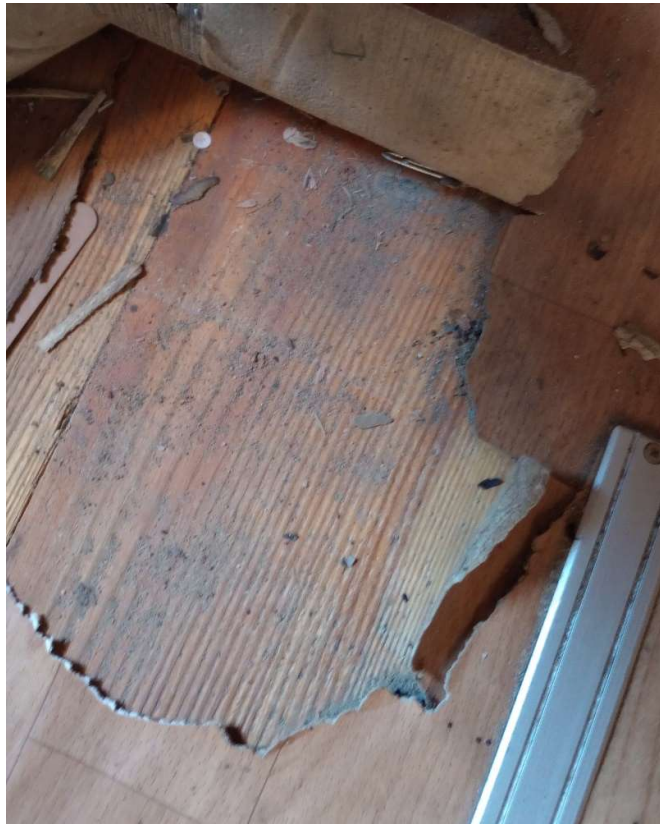
Fot. 2 Pomieszczenie kancelarii – uszkodzenia istniejącej okładziny podłogowej PCV
(podłoga drewniana)

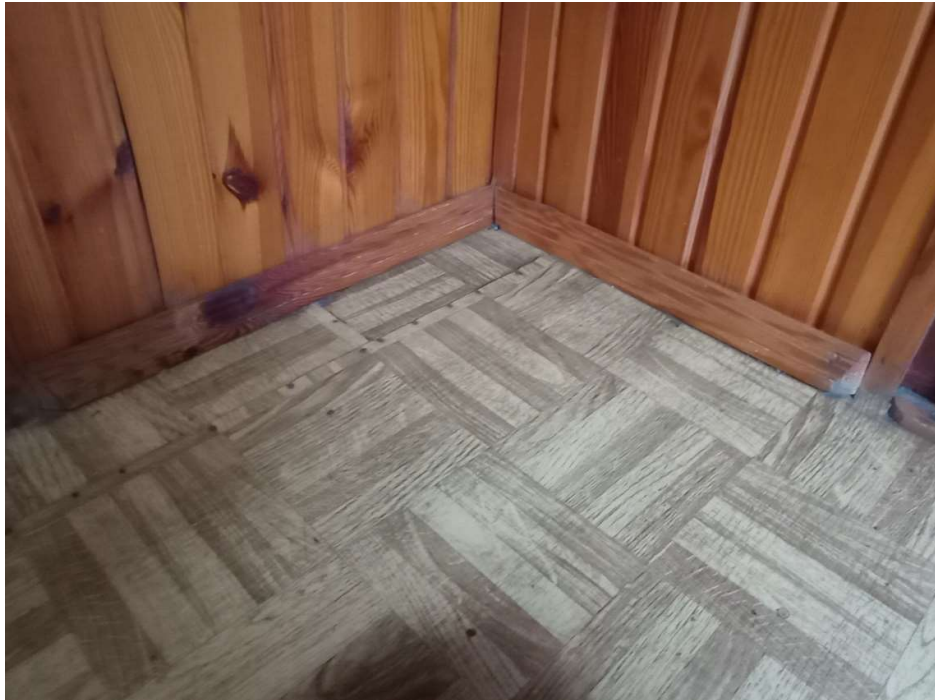
Fot. 3 Przedśionek kancelarii – istniejąca okładzina podłogowa PCV

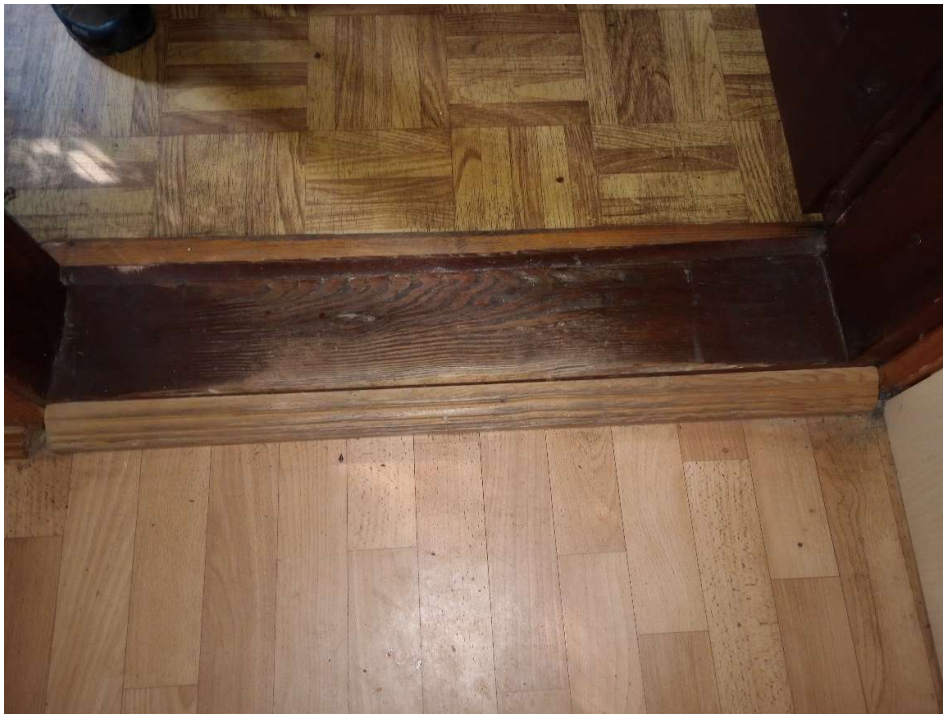
Fot. 4 Pomieszczenie kancelarii i przedśionek kancelarii – istniejące okładziny podłogowe PCV (próg drzwiowy drewniany)
