PAŃSTWOWA KOMISJA BADANIA WYPADKÓW KOLEJOWYCH
Ministerstwo Infrastruktury

RAPORT Nr PKBWK/01/2018

z badania poważnego wypadku kat. A18

**zaistniałego w dniu 4 kwietnia 2017 r. o godz. 17:34 na przejeździe kolejowo-drogowym
kat. „A” usytuowanym w km 244,676, szlaku Zawadówka - podg. Uherka, w torze szlakowym
nr 1, linii kolejowej nr 7: Warszawa Wschodnia Osobowa – Dorohusk**

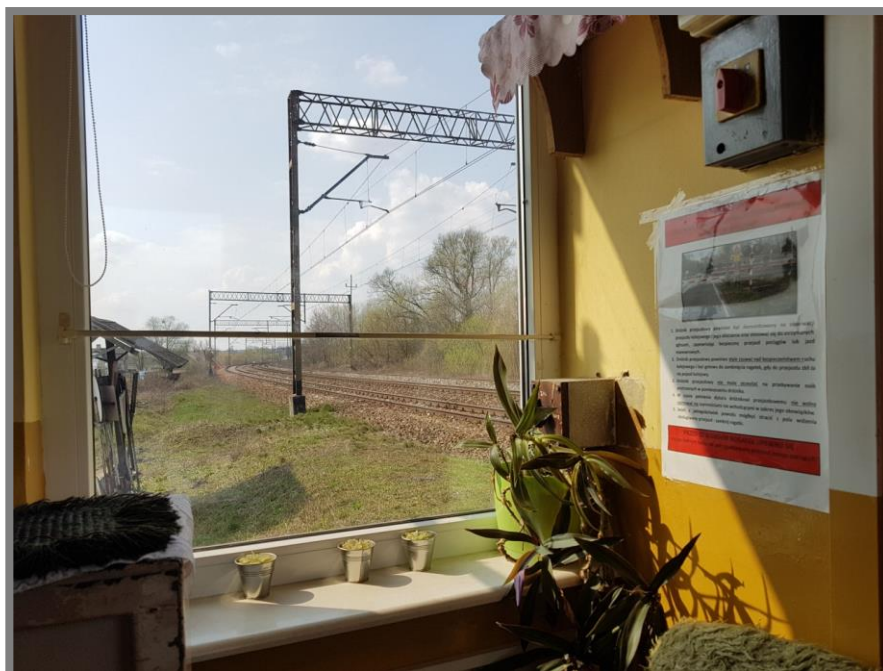
Obserwacja pociągów na stanowisku dróżnika przejazdowego n posterunku 244 jadących od strony Lublina

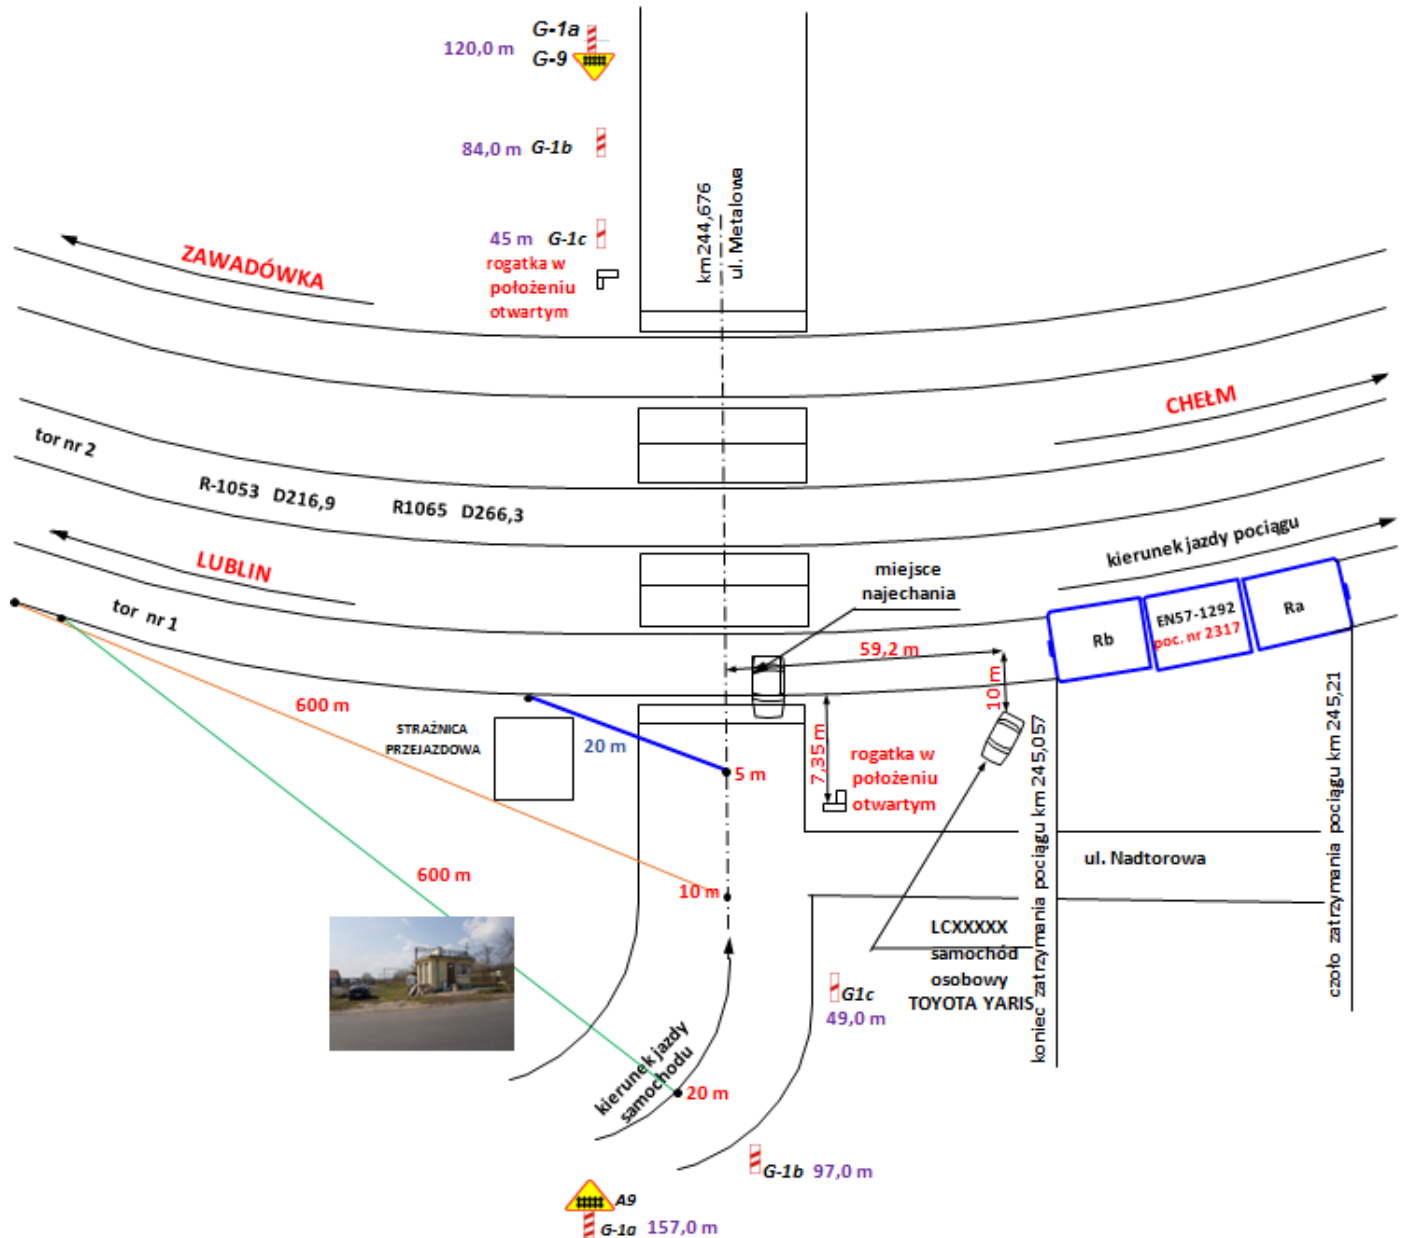
**Szkic wypadku na przejeździe kat. A w km 244,676
szlak Zawadówka - Uherka linia 7**

Najechnięcie poc. nr 22317 na samochód osobowy nr rej. LCXXXXX w dniu 04.04.2017 godz. 17:34 , wypadek kategorii A18

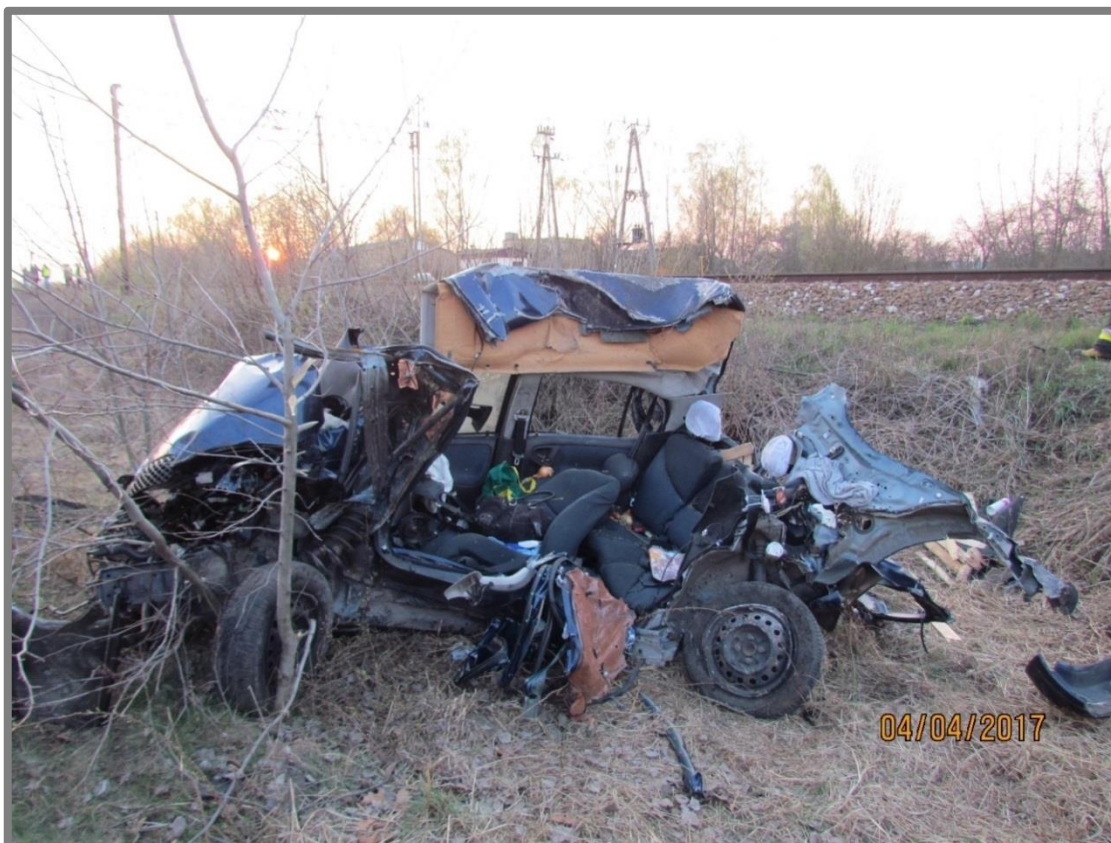
Widok samochodu osobowego marki Toyota Yaris - po wypadku.

Samochód osobowy marki „Toyota Yaris” o numerze rejestracyjnym LC XXXXX uczestniczący w wypadku – uszkodzenia stwierdzone w obrębie podstawowych układów mających wpływ na bezpieczeństwo jazdy samochodu powstały na skutek działania zewnętrznych sił doraźnych w trakcie wypadku.

Ujawnione uszkodzenia w układach hamulcowym, kierowniczym oraz jezdnym mają charakter powstałych podczas wypadku.

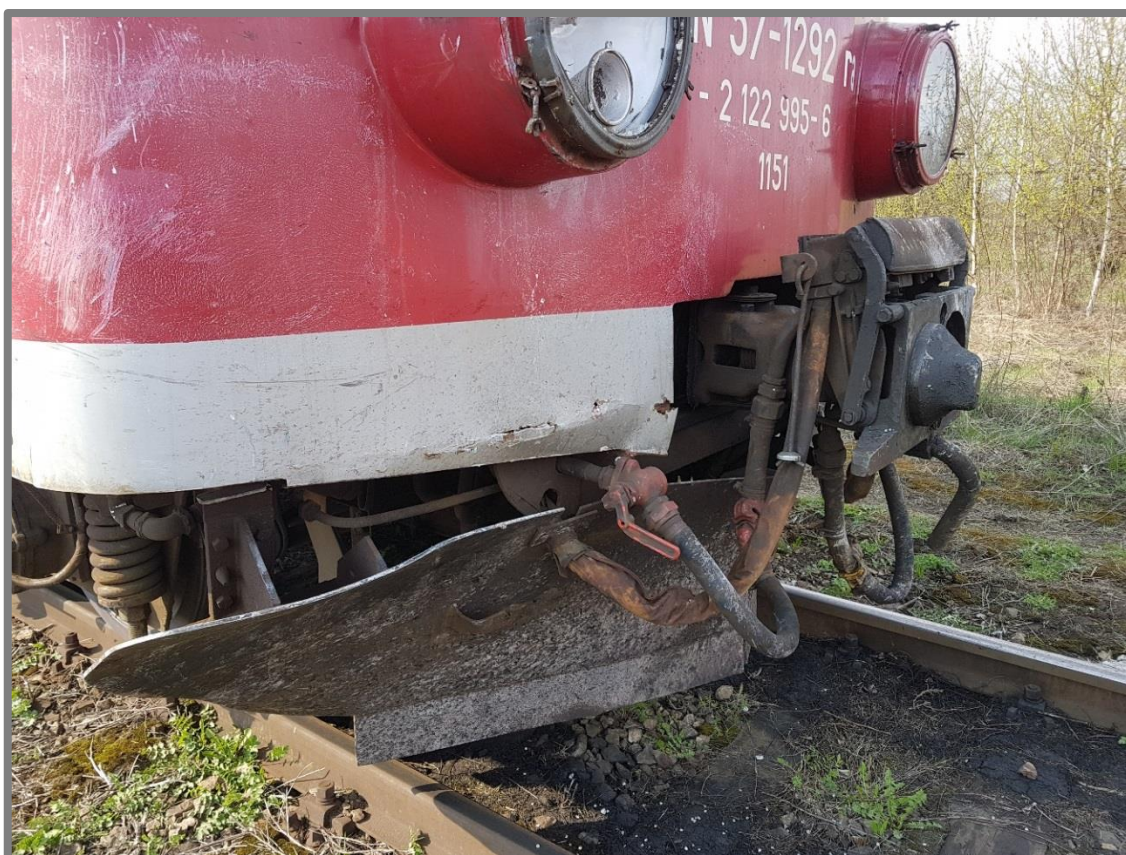
Widok elektrycznego zespołu trakcyjnego serii EN57-1292 po wypadku
