RAFAŁ PODLASIŃSKI

Działania SGPR PSP „Warszawa 9”

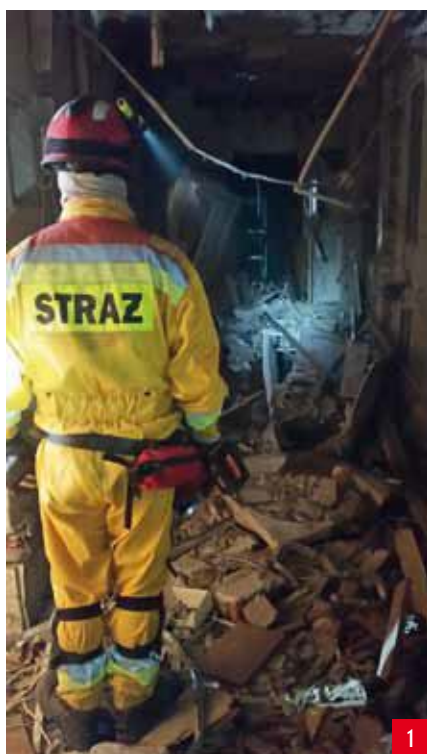
1. Rozległe zniszczenia na pierwszym piętrze

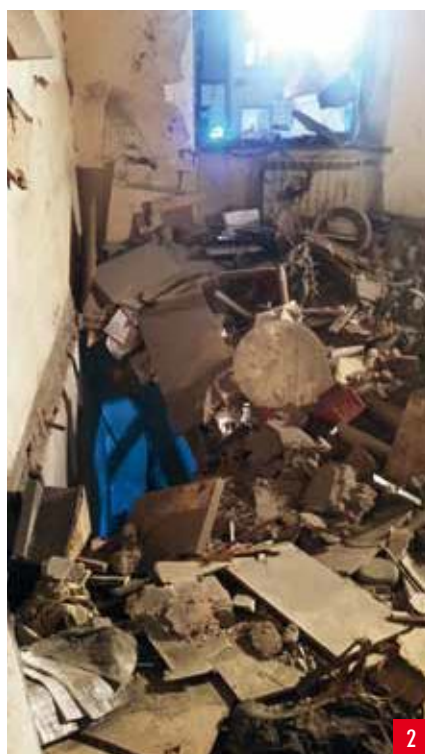
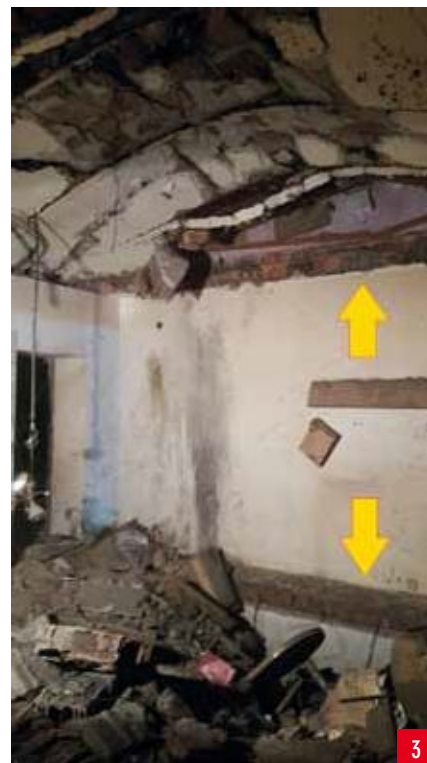
2 i 3. Zniszczenia stropów w pomieszczeniu, w którym prawdopodobnie miał miejsce wybuch. Z prawej zaznaczono linie wskazujące, gdzie znajdował się strop przed wybuchem

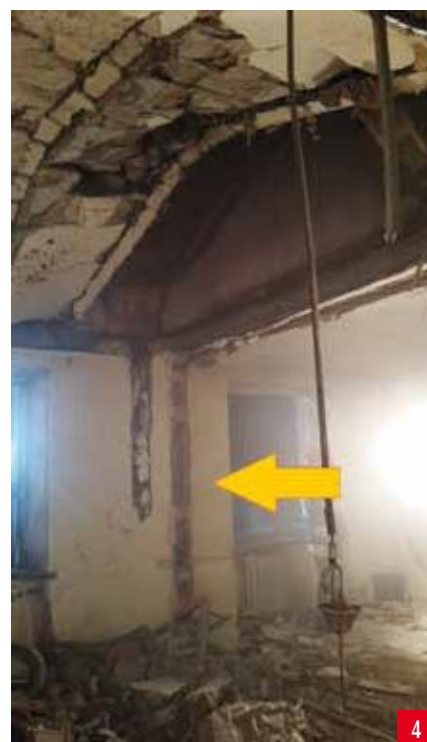
4. W tym miejscu znajdowała się ściana działowa

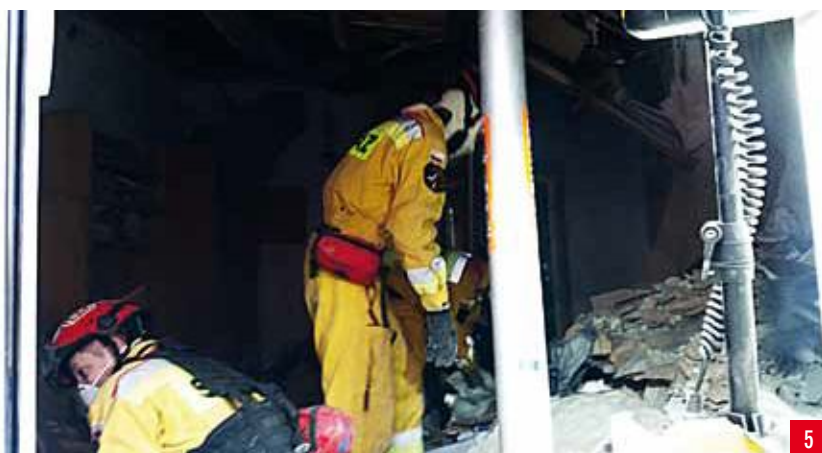
5

5. Ręczne przeszukiwanie zagruzowanego pomieszczenia przez ratowników SGPR po wstępnej stabilizacji stropu hydraulicznym systemem stabilizacji aktywnej

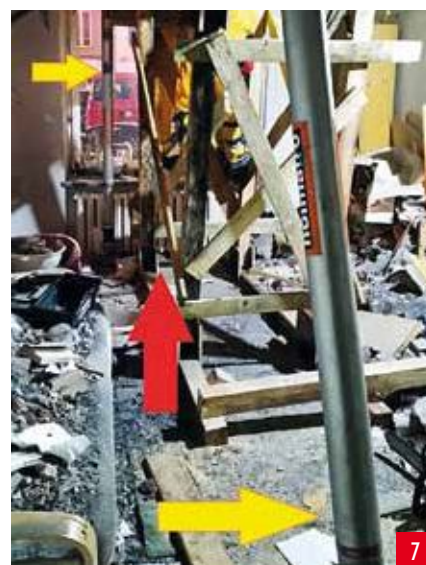
7

7. Stabilizacja wstępna (strzałki żółte) oraz stabilizacja właściwa (strzałka czerwona)

Wstępna stabilizacja stropu zapewniła ratownikom SGPR bezpieczeństwo, dzięki czemu mogli wykonać stabilizację właściwą za pomocą podpór drewnianych. Skonstruowali skośną podporę najwyższej (trzeciej) klasy bezpieczeństwa. Umożliwiło to bezpieczną pracę na kondygnacji znajdującej się pod najbardziej uszkodzoną częścią stropu.

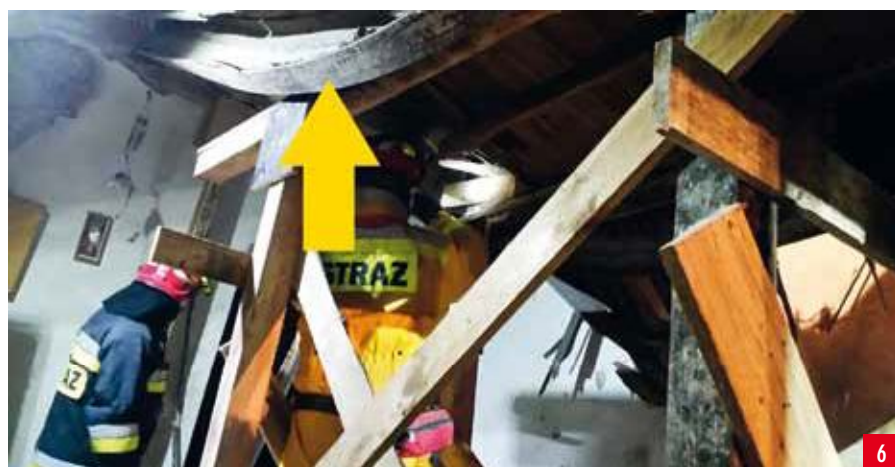
6

6. Znaczne ugięcia dwuteowników zniszczonego stropu

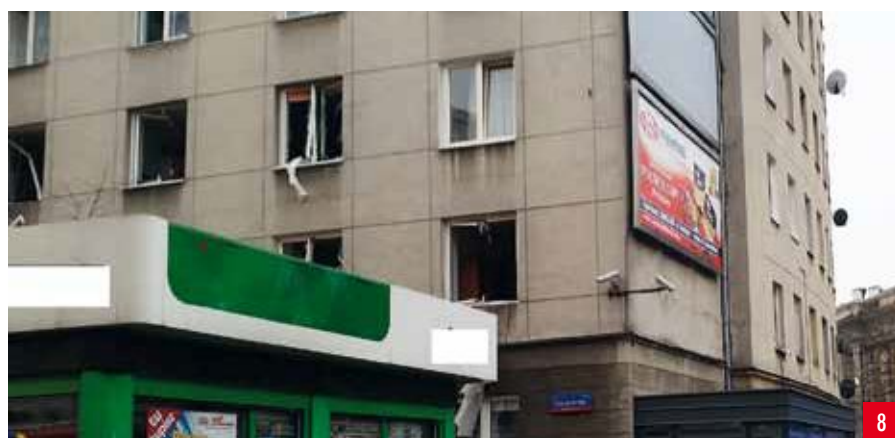
8

8. Skala zniszczeń na zewnątrz budynku
