**OPRACOWANIE:           BADANIA I PROGRAM PRAC KONSERWATORSKICH  
WE WNĘTRZACH I NA ELEWACJI**

**OBIEKT:                 DAWNA LEŚNICZÓWKA PRZY UL. POLNEJ 216B W BIELSKU-BIAŁEJ**

**ZAMAWIAJĄCY:       PAŃSTWOWE GOSPODARSTWO LEŚNE – LASY PAŃSTWOWE  
NADLEŚNICTWO BIELSKO-BIAŁA  
UL. KOPYTKO 13  
43-382 BIELSKO-BIAŁA**

**BIELSKO-BIAŁA CZERWIEC 2022 R.**

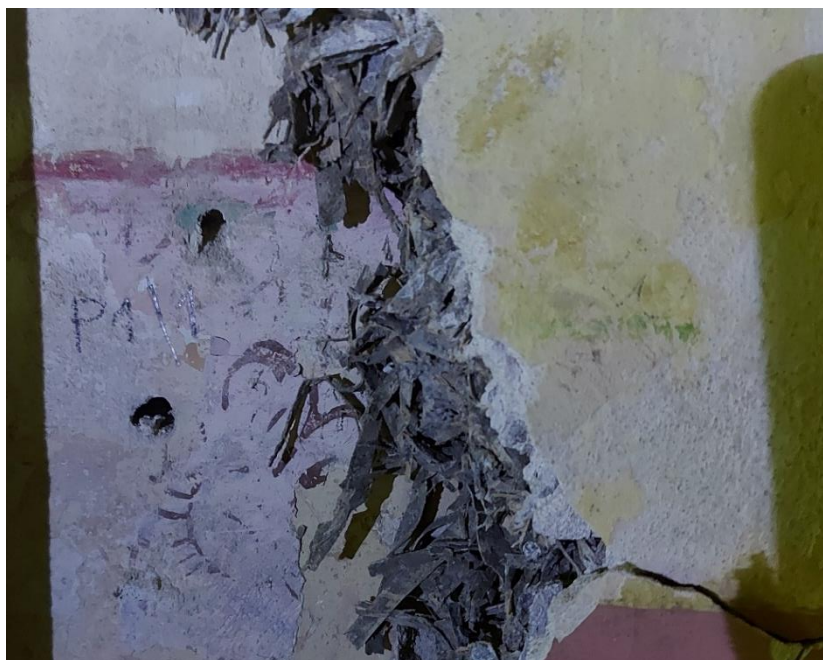
### 1. Pomieszczenie 1 – Próbką P1/1

NR WARSTWY	OZNACZENIE GRAFICZNE	CHARAKTERYSTYKA	FAZA CHRON	DATOWANIE
1.		Przemalowanie żółte	VIII	?
2.		Przemalowanie beżowe	VII	?
3.		Przemalowanie pobiałą wapienną bezpośrednio na zaprawie	VI	?
4.		Zaprawa cementowo-wapienna grubości 2 cm	VI	Po 1933
5.		Płyta wiórowo-cementowa typu Suprema	VI	Po 1933
6.		Przemalowanie pobiałą wapienną w odcieniach bieli , na lamperii beżowy z wzorem z wałka	V	?
7.		Przemalowanie pobiałą wapienną w odcieniach bieli , na szaroróżowy z wzorem z wałka	IV	?
8.		Przemalowanie pobiałą wapienną w odcieniach bieli , na lamperii szaroniebieski	III	?
9.		Przemalowanie pobiałą wapienną w odcieniach bieli , na lamperii beżowy	II	?
10.		zaprawa wapienna w kolorze beżowym, przeł. szarym (dodatek ciemnych wypełniaczy)	I	1884
11.		Belki drewniane	I	1884

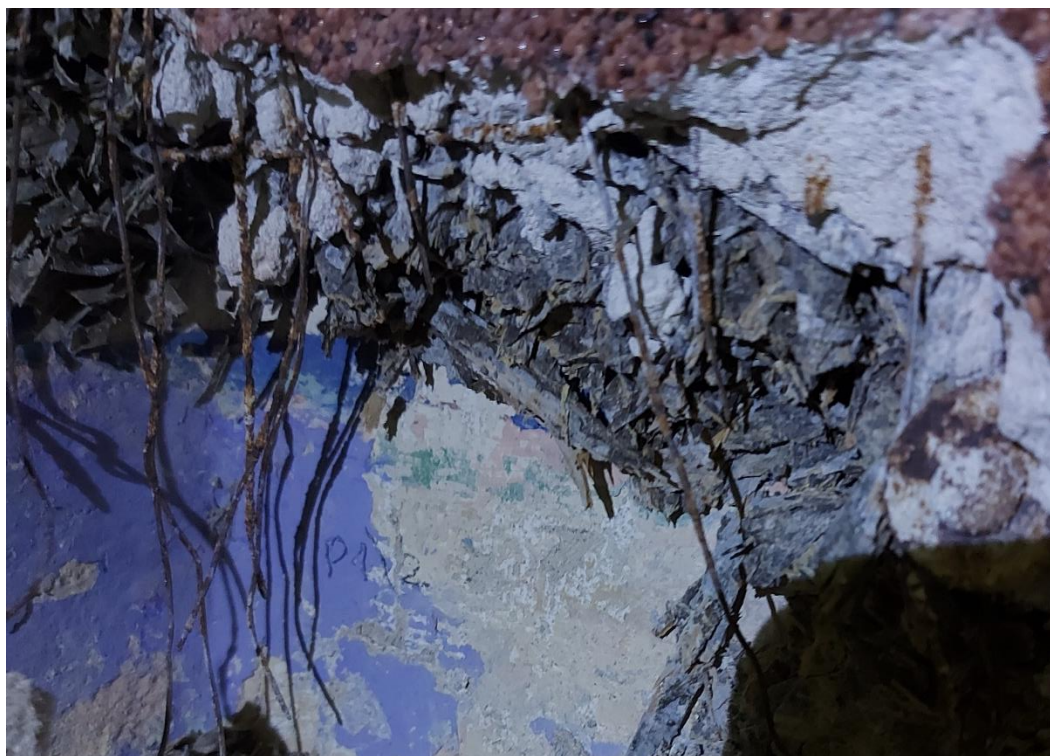
## 2. Pomieszczenie 2 – Próbką P1/2

NR WARSTWY	OZNACZENIE GRAFICZNE	CHARAKTERYSTYKA	FAZA CHRON	DATOWANIE
1.		Tynk mozaikowy	VII	?
2.		Przemalowanie pobiałą wapienną bezpośrednio na zaprawie	VI	?
3.		Zaprawa cementowo-wapienna grubości 2 cm	VI	Po 1933
4.		Płyta wiórowo-cementowa typu Suprema	VI	Po 1933
5.		Przemalowanie pobiałą wapienną podbarwioną „farbką” ultramaryną	V	?
6.		Przemalowanie pobiałą wapienną w odcieniach zielonych	IV	?
7.		Przemalowanie pobiałą wapienną w odcieniach beżu	III	?
8.		Przemalowanie pobiałą wapienną w odcieniach bieli	II	?
9.		zaprawa wapienna w kolorze beżowym, przelaman szarym (dodatek ciemnych wypełniaczy)	I	1884
10.		Belki drewniane	I	1884

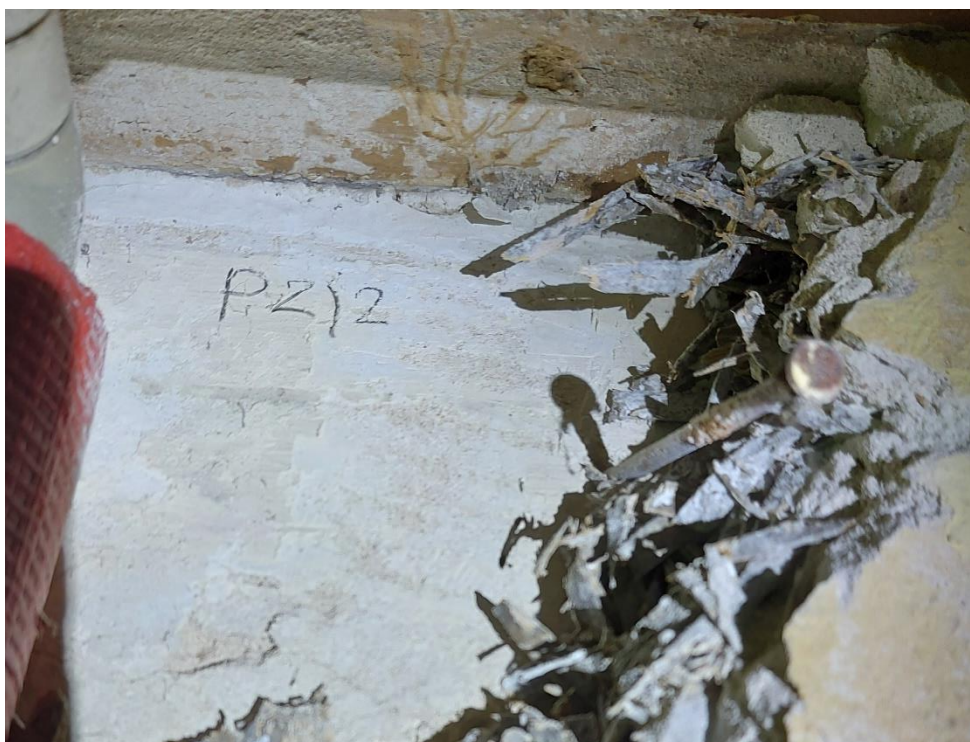
### 3. Pomieszczenie 2 – Próbka P2/2

NR WARSTWY	OZNACZENIE GRAFICZNE	CHARAKTERYSTYKA	FAZA CHRON	DATOWANIE
1.		Przemalowanie żółte	VIII	?
2.		Przemalowanie beżowo-pomarańczowe	VII	?
3.		Przemalowanie pobiałą wapienną bezpośrednio na zaprawie	VI	?
4.		Zaprawa cementowo-wapienna grubości 2 cm	VI	Po 1933
5.		Płyta włórowo-cementowa typu Suprema	VI	Po 1933
6.		Przemalowanie pobiałą wapienną w odcieniach bieli, na lamperii beżowy z wzorem z wałka	V	?
7.		Przemalowanie pobiałą wapienną w odcieniach bieli, na szaroróżowy z wzorem z wałka	IV	?
8.		Przemalowanie pobiałą wapienną w odcieniach bieli, na lamperii szaroniebieski	III	?
9.		Przemalowanie pobiałą wapienną w odcieniach bieli, na lamperii beżowy	II	?
10.		zaprawa wapienna w kolorze beżowym, przełamany szarym (dodatek ciemnych wypełniaczy)	I	1884
11.		Belki drewniane	I	1884

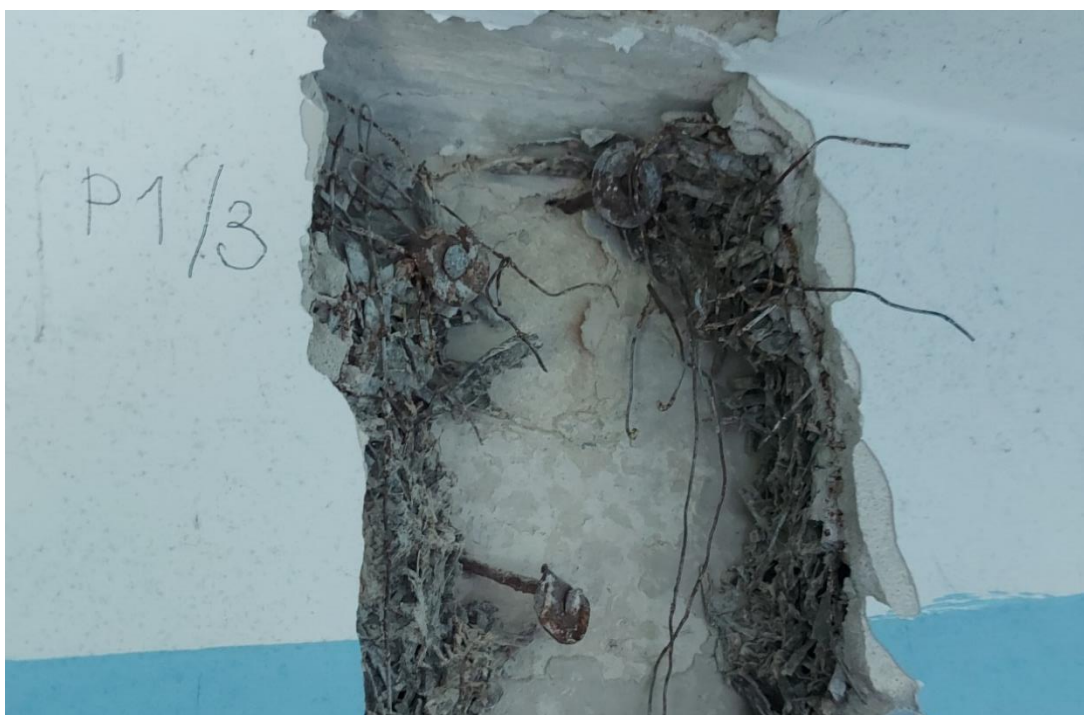
#### 4. Pomieszczenie 3 – Próbką P1/3

NR WARSTWY	OZNACZENIE GRAFICZNE	CHARAKTERYSTYKA	FAZA CHRON	DATOWANIE
1.		Przemalowanie białe i niebieskie	VIII	?
2.		Szpachlówka gipsowa	VIII	?
3.		Przemalowanie pobiałą wapienną bezpośrednio na zaprawie	VI	?
4.		Zaprawa cementowo-wapienna grubości 2 cm	VI	Po 1933
5.		Płyta wiórowo-cementowa typu Suprema	VI	Po 1933
6.		Przemalowanie pobiałą wapienną w odcieniach beżowej szarości	V	?
7.		Przemalowanie pobiałą wapienną w odcieniach beżowej szarości	IV	?
8.		Przemalowanie pobiałą wapienną w odcieniach beżowej szarości	III	?
9.		Przemalowanie pobiałą wapienną w odcieniach beżowej szarości	II	?
10.		zaprawa wapienna w kolorze beżowym, przełamany szarym (dodatek ciemnych wypełniaczy)	I	1884
11.		Belki drewniane	I	1884

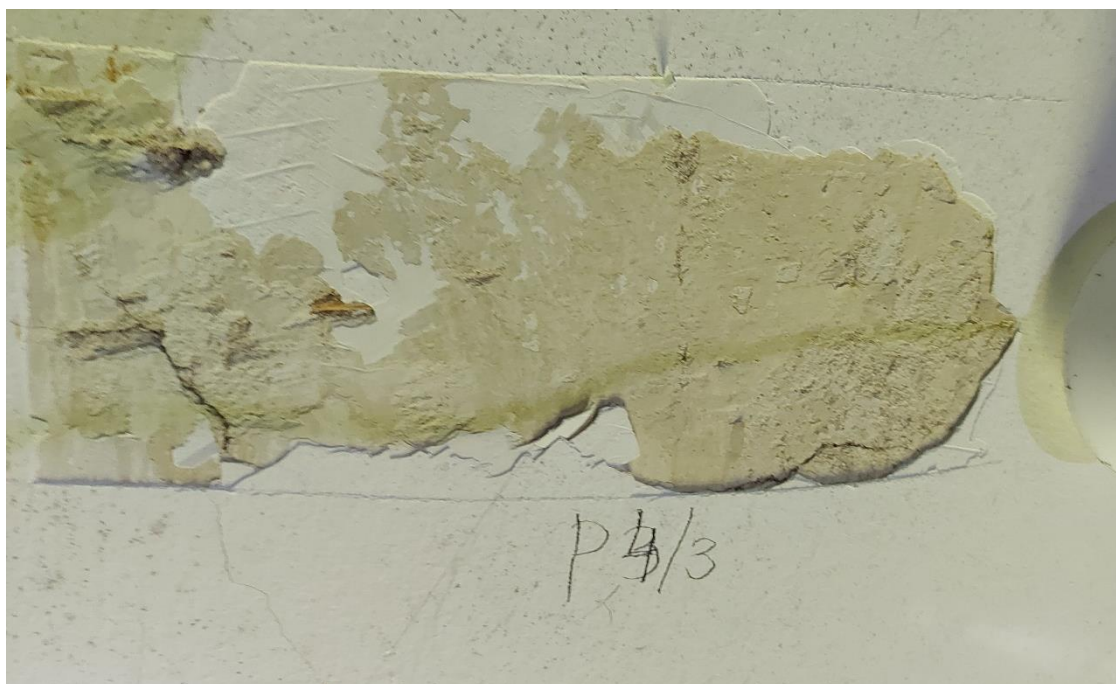
6. Pomieszczenie 3- Próbka P3/4

NR WARSTWY	OZNACZENIE GRAFICZNE	CHARAKTERYSTYKA	FAZA CHRON	DATO WANIE
1.		Przemalowanie żółte	V	?
2.		Przemalowanie beżowe	V	?
3.		Przemalowanie pobiałą wapienną bezpośrednio na zaprawie	V	?
4.		Zaprawa cementowo-wapienna grubości 2 cm	VI	Po 1933
5.		Płyta wiórowo-cementowa typu Suprema	VI	Po 1933
6.		Przemalowanie pobiałą wapienną w odcieniach bieli , na lamperii beżowy z wzorem z wałka	V	?
7.		Przemalowanie pobiałą wapienną w odcieniach bieli , na szaroróżowy z wzorem z wałka	IV	?
8.		Przemalowanie pobiałą wapienną w odcieniach bieli , na lamperii szaroniebieski	III	?
9.		Przemalowanie pobiałą wapienną w odcieniach bieli , na lamperii beżowy	II	?
10.		zaprawa wapienna w kolorze beżowym, przełamany szarym (dodatek ciemnych wypełniaczy)	I	1884
11.		Belki drewniane	I	1884

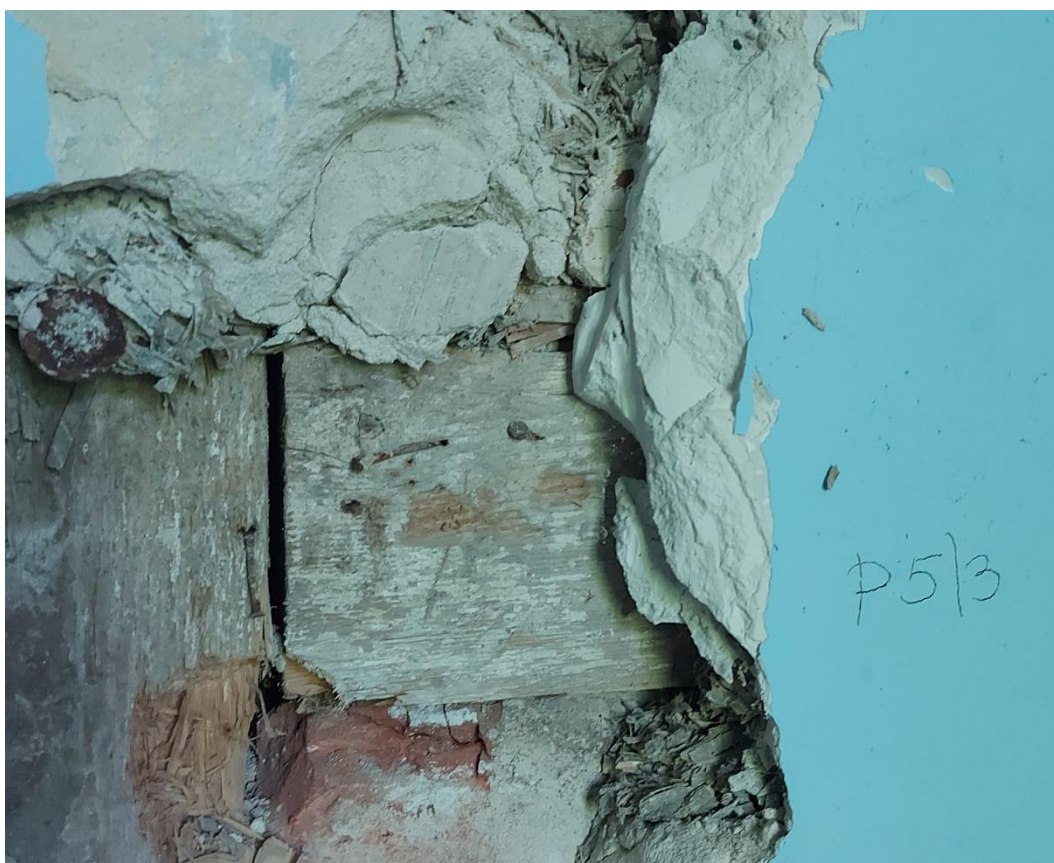
7. Pomieszczenie 3 – Próbką P5/3

NR WARSTWY	OZNACZENIE GRAFICZNE	CHARAKTERYSTYKA	FAZA CHRON	DATOWANIE
1.		Przemalowanie żółte	V	?
2.		Przemalowanie beżowe	V	?
3.		Przemalowanie pobiałą wapienną bezpośrednio na zaprawie	V	?
4.		Zaprawa cementowo-wapienna grubości 21 cm	VI	Po 1933
5.		Płyta wiórowo-cementowa typu Suprema	VI	Po 1933
6.		Przemalowanie pobiałą wapienną w odcieniach bieli , na lamperii beżowy z wzorem z wałka	V	?
7.		Przemalowanie pobiałą wapienną w odcieniach niebieskozielonym na suficie, ugrowym na ścianac	IV	?
8.		Przemalowanie pobiałą wapienną w odcieniu szaroniebieskim	III	?
9.		Przemalowanie pobiałą wapienną w odcieniach bieli ,	II	?
10.		zaprawa wapienna w kolorze beżowym, przełamany szarym (dodatek ciemnych wypełniaczy)	I	1884
11.		Belki drewniane	I	1884

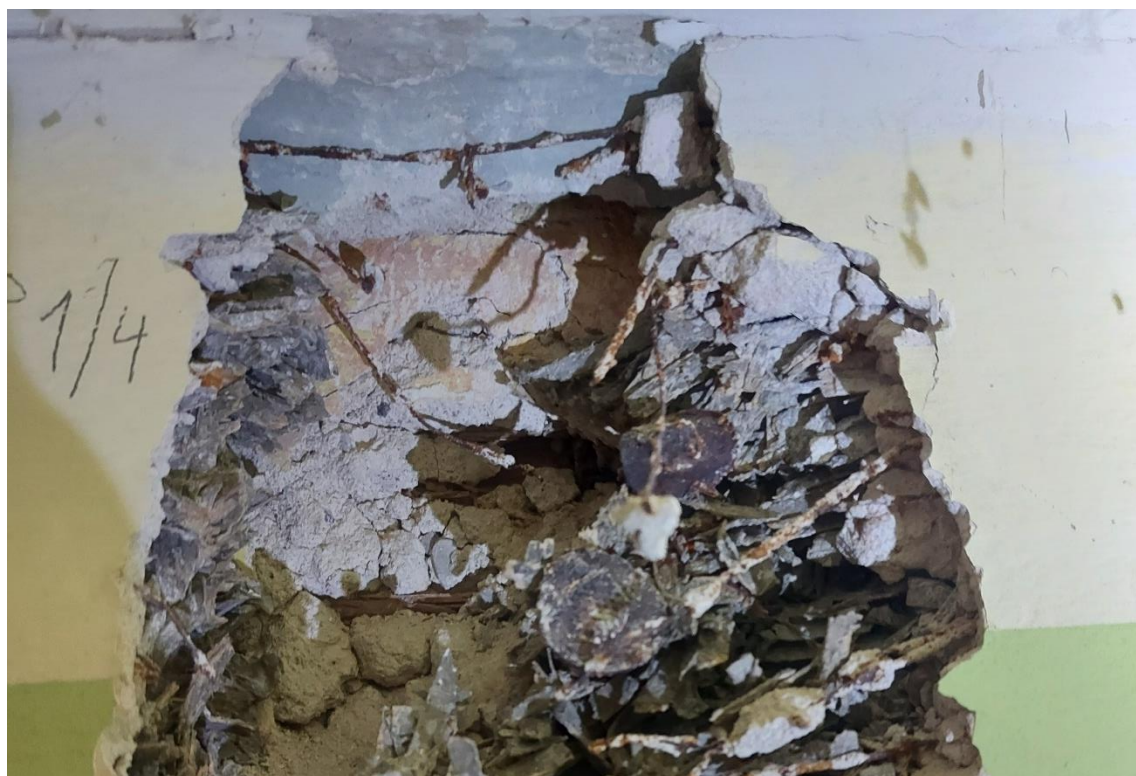
8. Pomieszczenie 4 – Próbką P1/4

NR WARSTWY	OZNACZENIE GRAFICZNE	CHARAKTERYSTYKA	FAZA CHRON	DATOWANIE
1.		Przemalowanie żółte	V	?
2.		Przemalowanie beżowe	V	?
3.		Przemalowanie pobiałą wapienną bezpośrednio na zaprawie	V	?
4.		Zaprawa cementowo-wapienna grubości 21 cm	VI	Po 1933
5.		Płyta włórowo-cementowa typu Suprema	VI	Po 1933
6.		Przemalowanie pobiałą wapienną w odcieniach bieli , na lamperii beżowej z wzorem z wałka	V	?
7.		Przemalowanie pobiałą wapienną w odcieniach niebieskozielonym na suficie, ugrowym na ścianac	IV	?
8.		Przemalowanie pobiałą wapienną w odcieniu szaroniebieskim	III	?
9.		Przemalowanie pobiałą wapienną w odcieniach bieli ,	II	?
10.		zaprawa wapienna w kolorze beżowym, przełamany szarym (dodatek ciemnych wypełniaczy)	I	1884
11.		Belki drewniane	I	1884

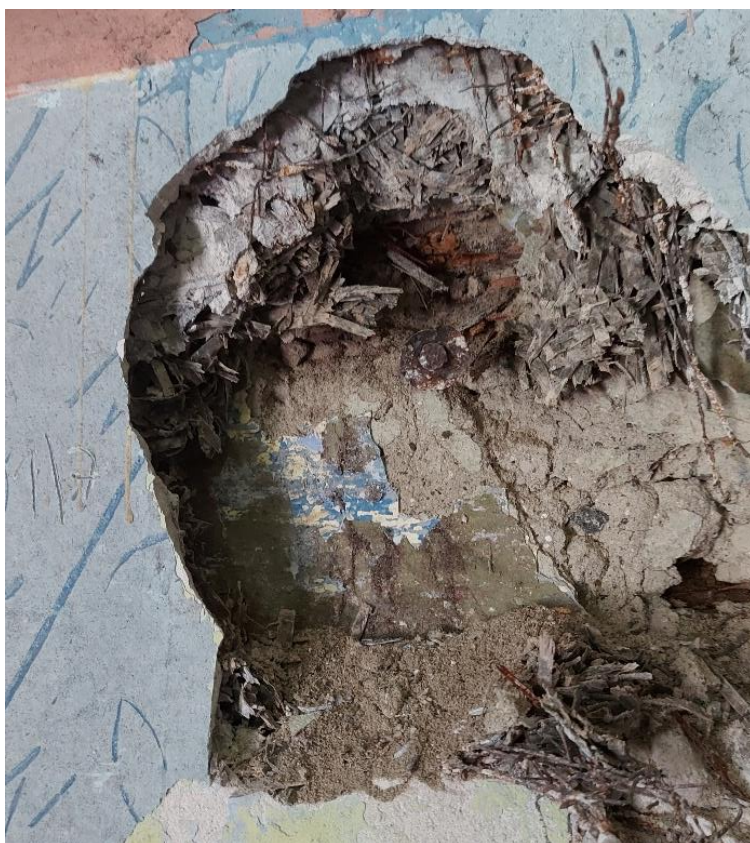
9. Pomieszczenie 7 – Próbka P1/7

NR WARSTWY	OZNACZENIE GRAFICZNE	CHARAKTERYSTYKA	FAZA CHRON	DATO WANIE
1.		Przemalowanie żółte	V	?
2.		Przemalowanie beżowe	V	?
3.		Przemalowanie pobiałą wapienną bezpośrednio na zaprawie	V	?
4.		Zaprawa cementowo-wapienna grubości 21 cm	VI	Po 1933
5.		Płyta wiórowo-cementowa typu Suprema	VI	Po 1933
6.		Przemalowanie pobiałą wapienną w odcieniach bieli , na lamperii beżowy z wzorem z wałka	V	?
7.		Przemalowanie pobiałą wapienną w odcieniach niebieskozielonym na suficie, ugrowym na ścianac	IV	?
8.		Przemalowanie pobiałą wapienną w odcieniu szaroniebieskim	III	?
9.		Przemalowanie pobiałą wapienną w odcieniach bieli ,	II	?
10.		zaprawa wapienna w kolorze beżowym, przelamanym szarym (dodatek ciemnych wypełniaczy)	I	1884
11.		Belki drewniane	I	1884

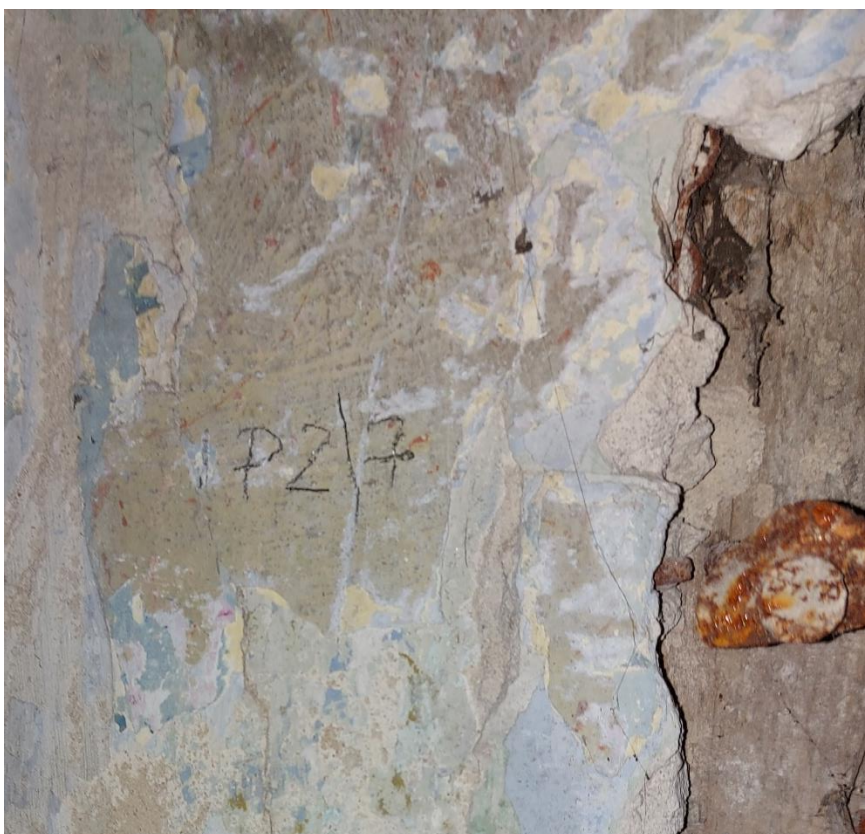
10. Pomieszczenie 7 Próbka P2/7

NR WARSTWY	OZNACZENIE GRAFICZNE	CHARAKTERYSTYKA	FAZA CHRON	DATOWANIE
1.		Przemalowanie żółte	V	?
2.		Przemalowanie beżowe	V	?
3.		Przemalowanie pobiałą wapienną bezpośrednio na zaprawie	V	?
4.		Zaprawa cementowo-wapienna grubości 21 cm	VI	Po 1933
5.		Płyta włórowo-cementowa typu Suprema	VI	Po 1933
6.		Przemalowanie pobiałą wapienną w odcieniach bieli , na lamperii beżowy z wzorem z wałka	V	?
7.		Przemalowanie pobiałą wapienną w odcieniach niebieskozielonym na suficie, ugrowym na ścianac	IV	?
8.		Przemalowanie pobiałą wapienną w odcieniu szaroniebieskim	III	?
9.		Przemalowanie pobiałą wapienną w odcieniach bieli ,	II	?
10.		zaprawa wapienna w kolorze beżowym, przelamanym szarym (dodatek ciemnych wypełniaczy)	I	1884
11.		Belki drewniane	I	1884

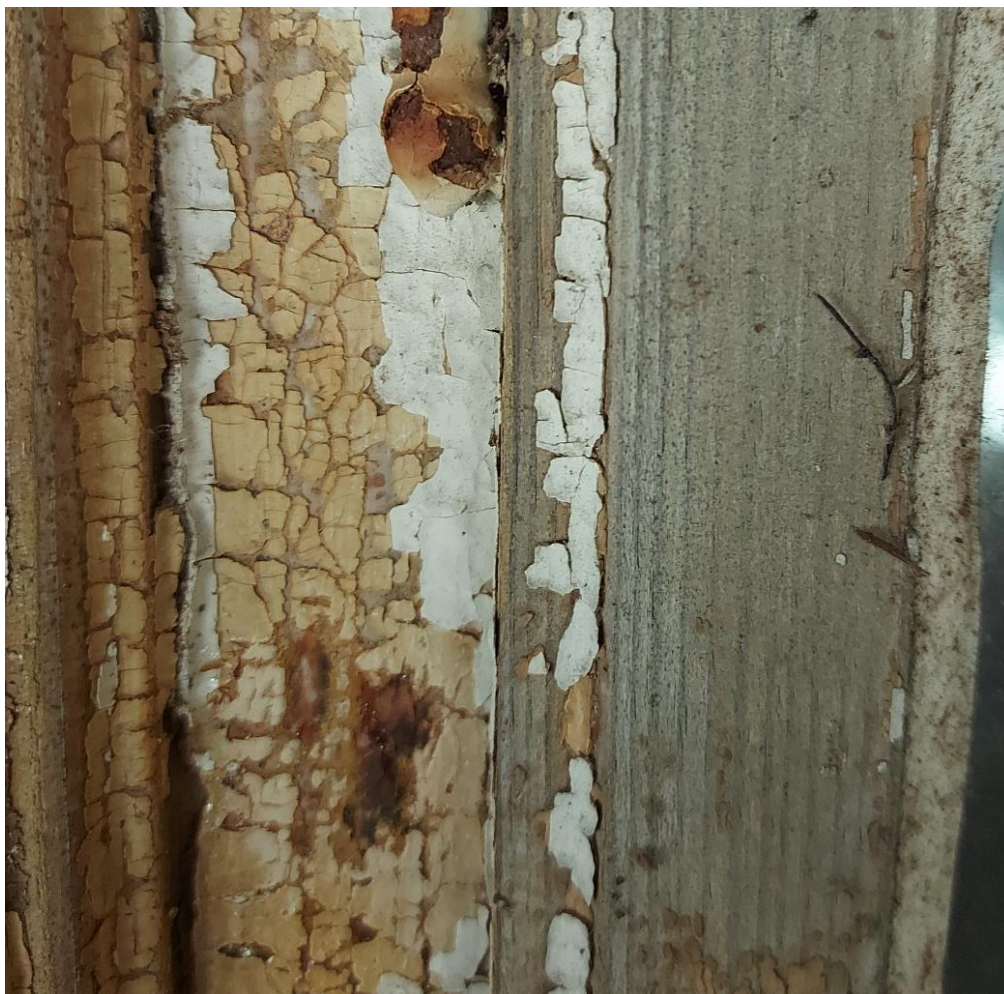
## 11. Stolarka okienna

NR WARSTWY	OZNACZENIE GRAFICZNE	CHARAKTERYSTYKA	FAZA CHRON	DATOWANIE
1.		Grube przemalowanie w kolorze białym	IV	?
2.		Przemalowanie beżowo szare	III	?
3.		Przemalowanie w kolorze ciemniejszym brązowym	II	?
4.		Przemalowanie w kolorze jasnego brązu	I	1884
5.		Drewno	I	1884

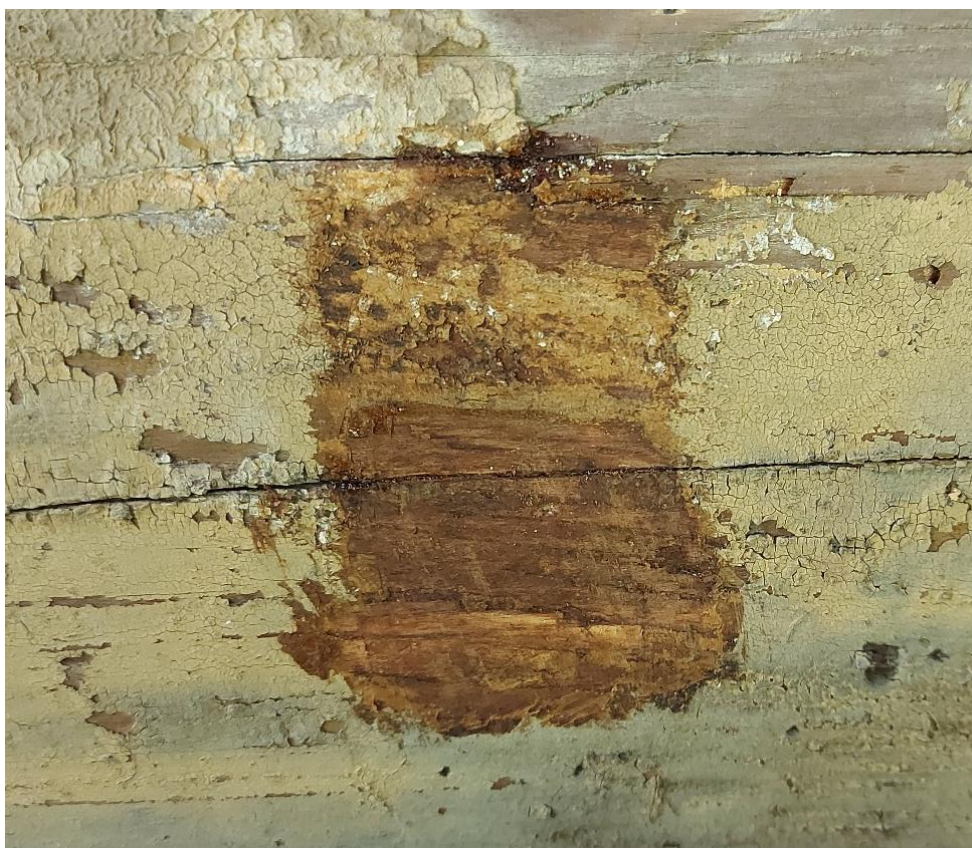
## 12. Belka elewacji

NR WARSTWY	OZNACZENIE GRAFICZNE	CHARAKTERYSTYKA	FAZA CHRON	DATOWANIE
1.		Przemalowanie beżowo szare	IV	?
2.		Przemalowanie w kolorze ciemniejszym brązowym	III	?
3.		Przemalowanie w kolorze jasnego brązu	II	?
4.		Drewno pociemniałe	I	1884

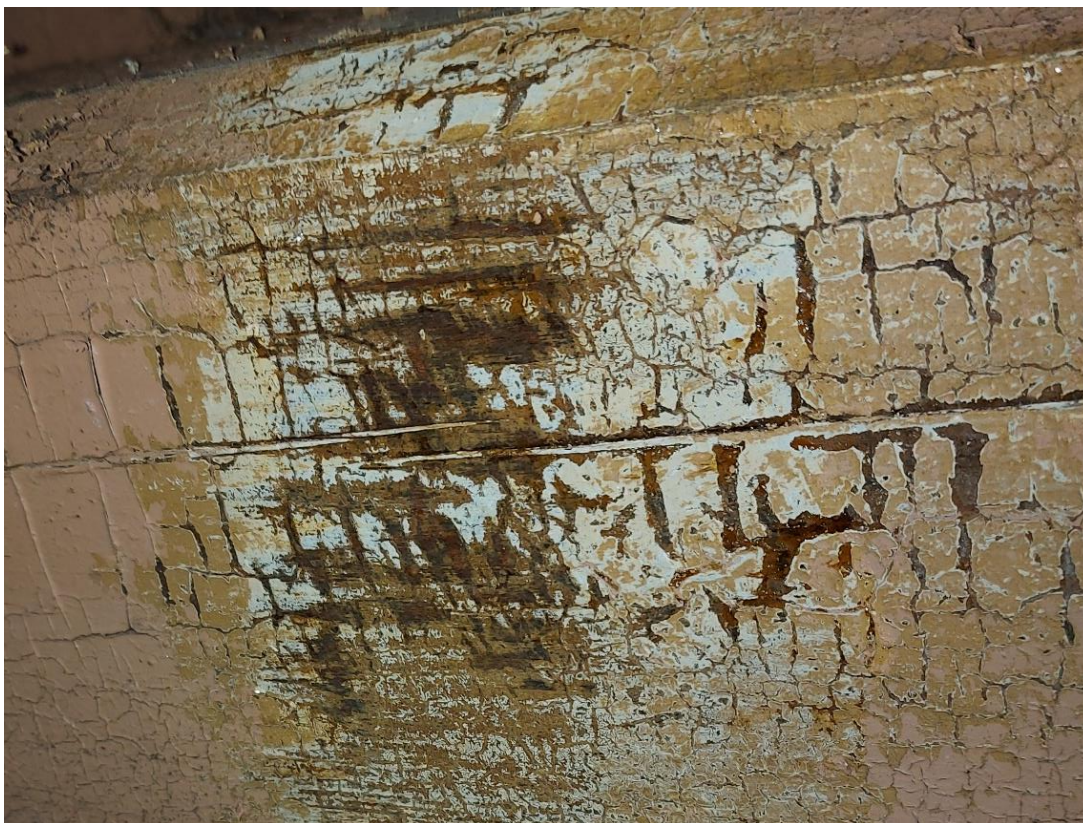
### 13. Belka stropowa

NR WARSTWY	OZNACZENIE GRAFICZNE	CHARAKTERYSTYKA	FAZA CHRON	DATOWANIE
1.

Przemalowanie w kolorze ciepłym- brązowym	IV	?
2.

Przemalowanie w kolorze jasnego brązu	III	?
3.

Przemalowanie białe	II	?
4.

Drewno mocno pociemniałe	I	1884

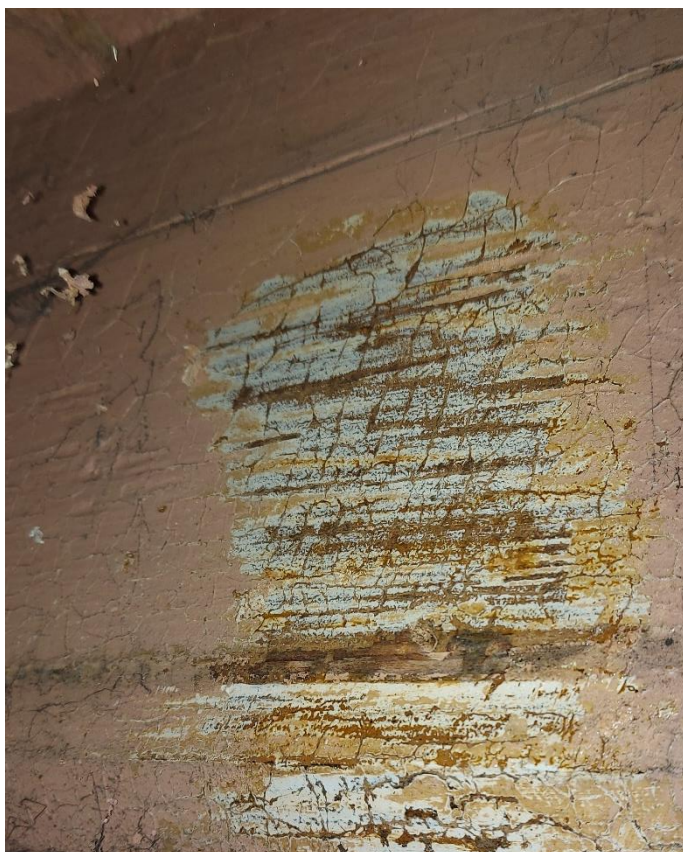
## 14. Belka stropowa

NR WARSTWY	OZNACZENIE GRAFICZNE	CHARAKTERYSTYKA	FAZA CHRON	DATOWANIE
1.		Przemalowanie w kolorze ciepłym- brązowym	IV	?
2.		Przemalowanie w kolorze jasnego brązu	III	?
3.		Przemalowanie białe	II	?
4.		Drewno mocno pociemniałe	I	1884

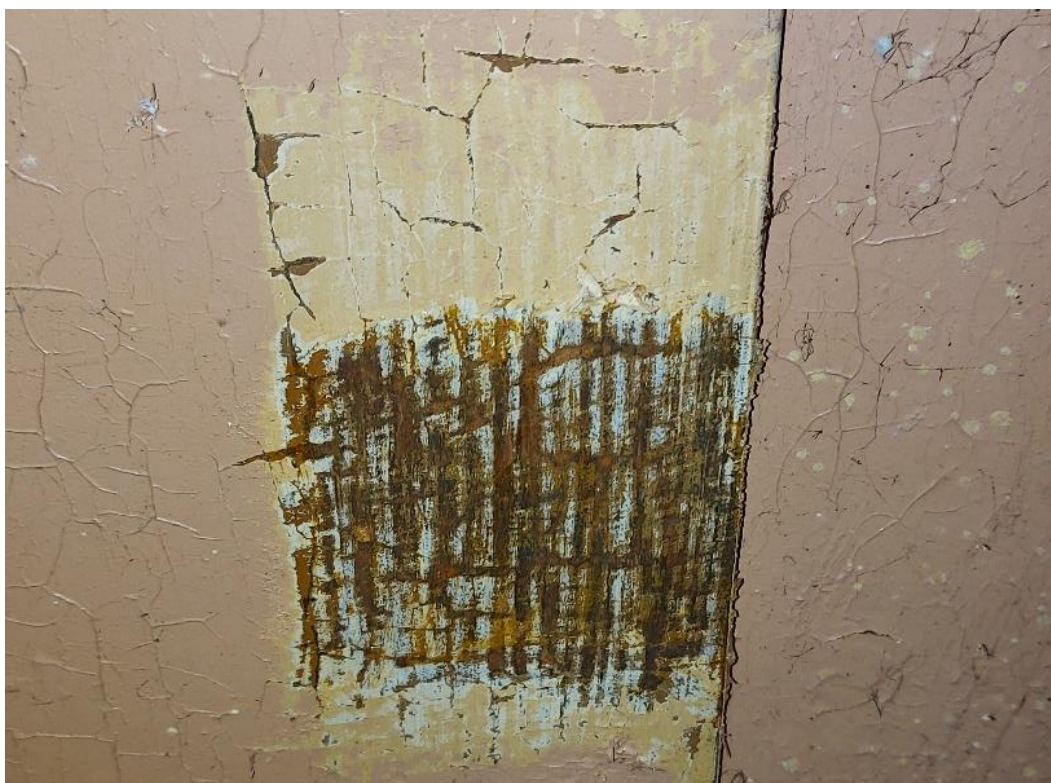
## 15. Deskowanie stropu

NR WARSTWY	OZNACZENIE GRAFICZNE	CHARAKTERYSTYKA	FAZA CHRON	DATOWANIE
1.

Przemalowanie w kolorze ciepłym- brązowym	IV	?
2.

Przemalowanie w kolorze jasnego brązu	III	?
3.

Przemalowanie białe	II	?
4.

Drewno mocno pociemniałe	I	1884

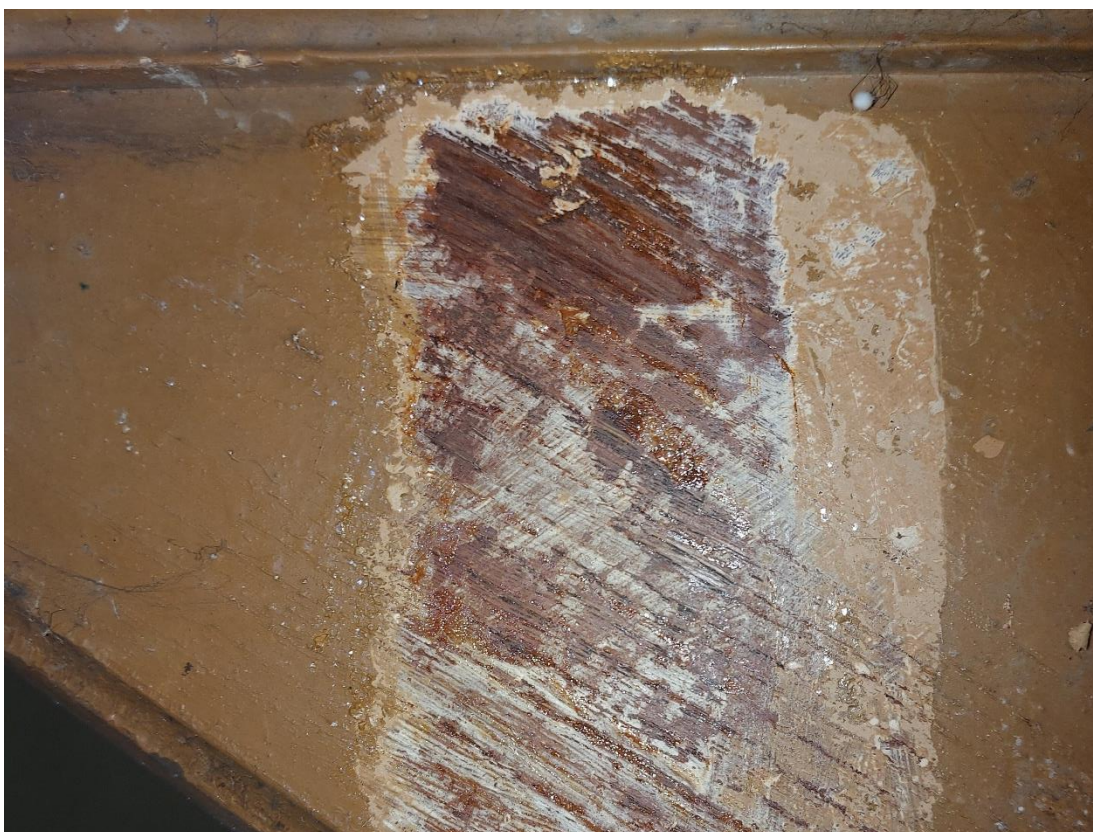
## 16. Schody powierzchnia boczna

NR WARSTWY	OZNACZENIE GRAFICZNE	CHARAKTERYSTYKA	FAZA CHRON	DATO WANIE
1.

Przemalowanie w kolorze ciepłym- brązowym	IV	?
2.

Przemalowanie w kolorze jasnego brązu	III	?
3.

Przemalowanie białe	II	?
4.

Drewno mocno pociemniałe	I	1884

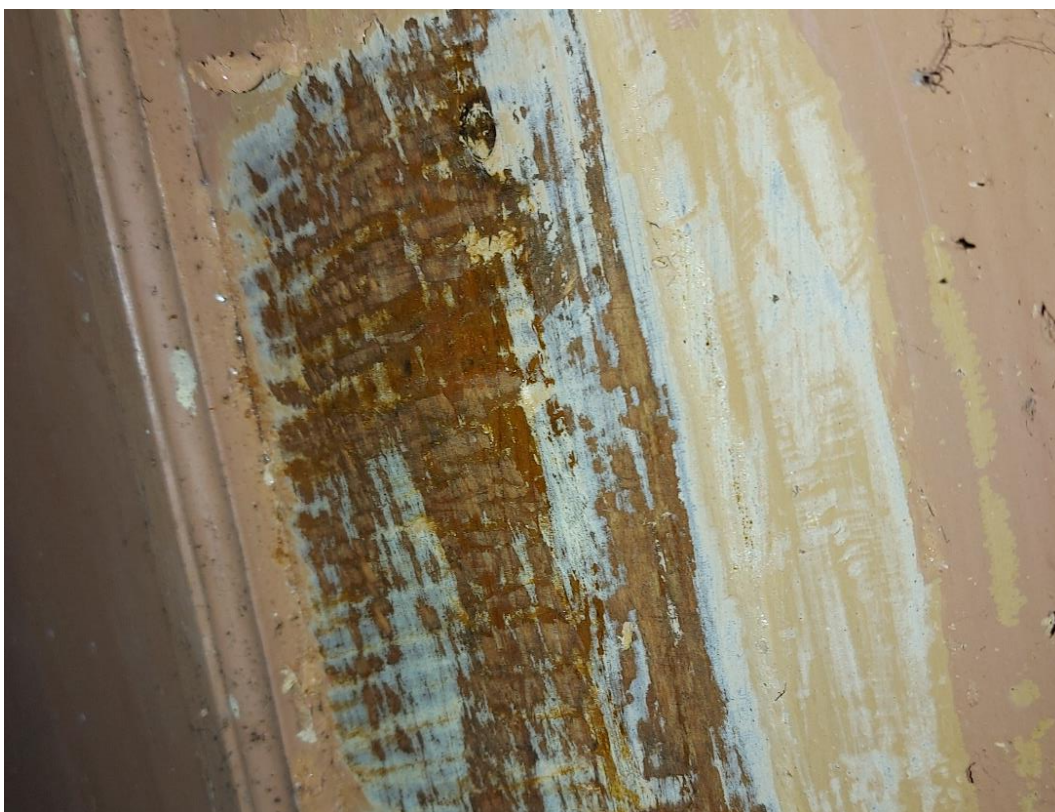
17. Schody – powierzchnia pod schodami

NR WARSTWY	OZNACZENIE GRAFICZNE	CHARAKTERYSTYKA	FAZA CHRON	DATO WANIE
1.		Przemalowanie w kolorze ciepłym- brązowym	IV	?
2.		Przemalowanie w kolorze jasnego brązu	III	?
3.		Przemalowanie białe	II	?
4.		Drewno mocno pociemniałe	I	1884
