PAŃSTWOWA KOMISJA BADANIA WYPADKÓW KOLEJOWYCH
Ministerstwo Spraw Wewnętrznych i Administracji

RAPORT Nr PKBWK 02/2023

**z postępowania w sprawie wypadku kolejowego
zaistniałego dnia 20 czerwca 2022 r. o godz. 12:55
na posterunku odgałęźnym Regalica,
linii kolejowej Poznań Główny POD – Szczecin Główny nr 351 w km 204,079**

obszar zarządcy infrastruktury kolejowej PKP PLK S.A. Zakład Linii Kolejowych w Szczecinie

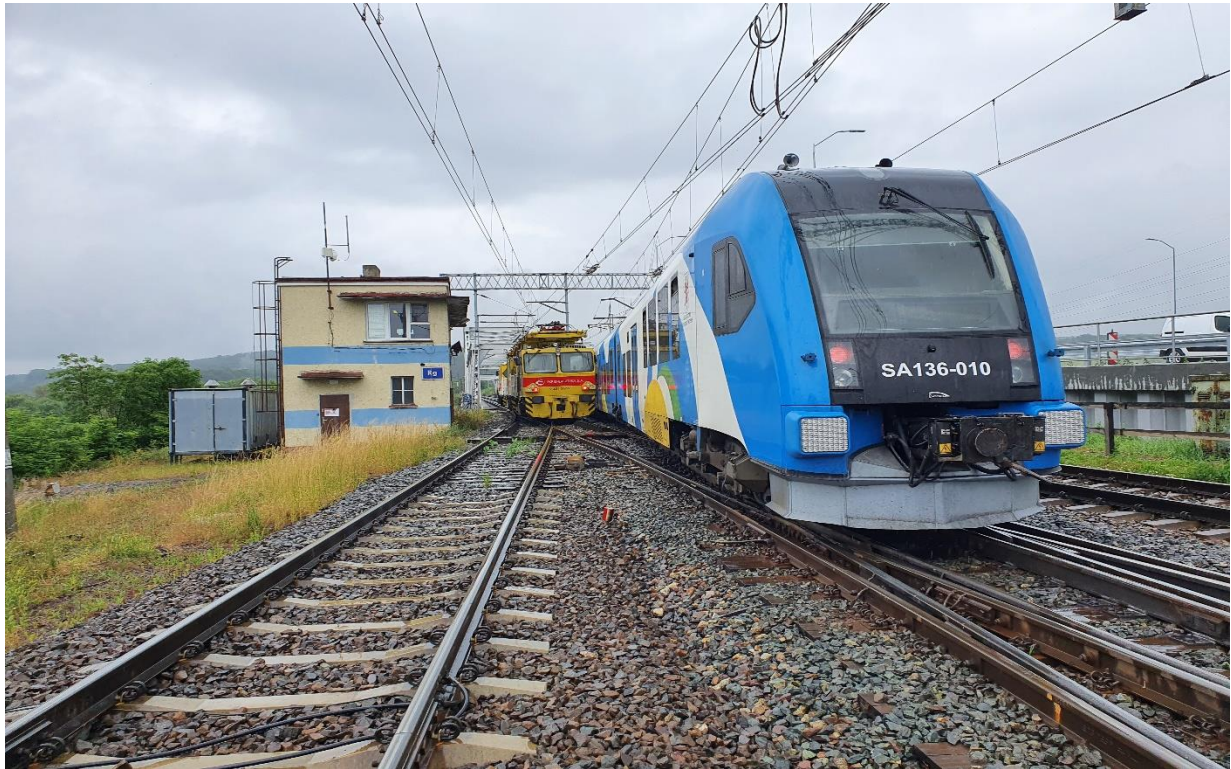
Zdjęcie 1. Widok pojazdów po zdarzeniu (źródło: materiały przekazane przez komisję kolejową)

Autobus szynowy serii SA136, typu 219M doznał uszkodzeń w postaci zarysowań i perforacji poszycia lewej ściany bocznej, lewego skrzydła drzwiowego pierwszych drzwi pierwszego wagonu. Zniszczone i wyrwane zostało prawe skrzydło drzwiowe pierwszych drzwi pierwszego wagonu.

Pociąg sieciowy typu WM15P.00/HB-19, w wyniku starcia urwany został lewy hak holowniczy od strony kabiny A.

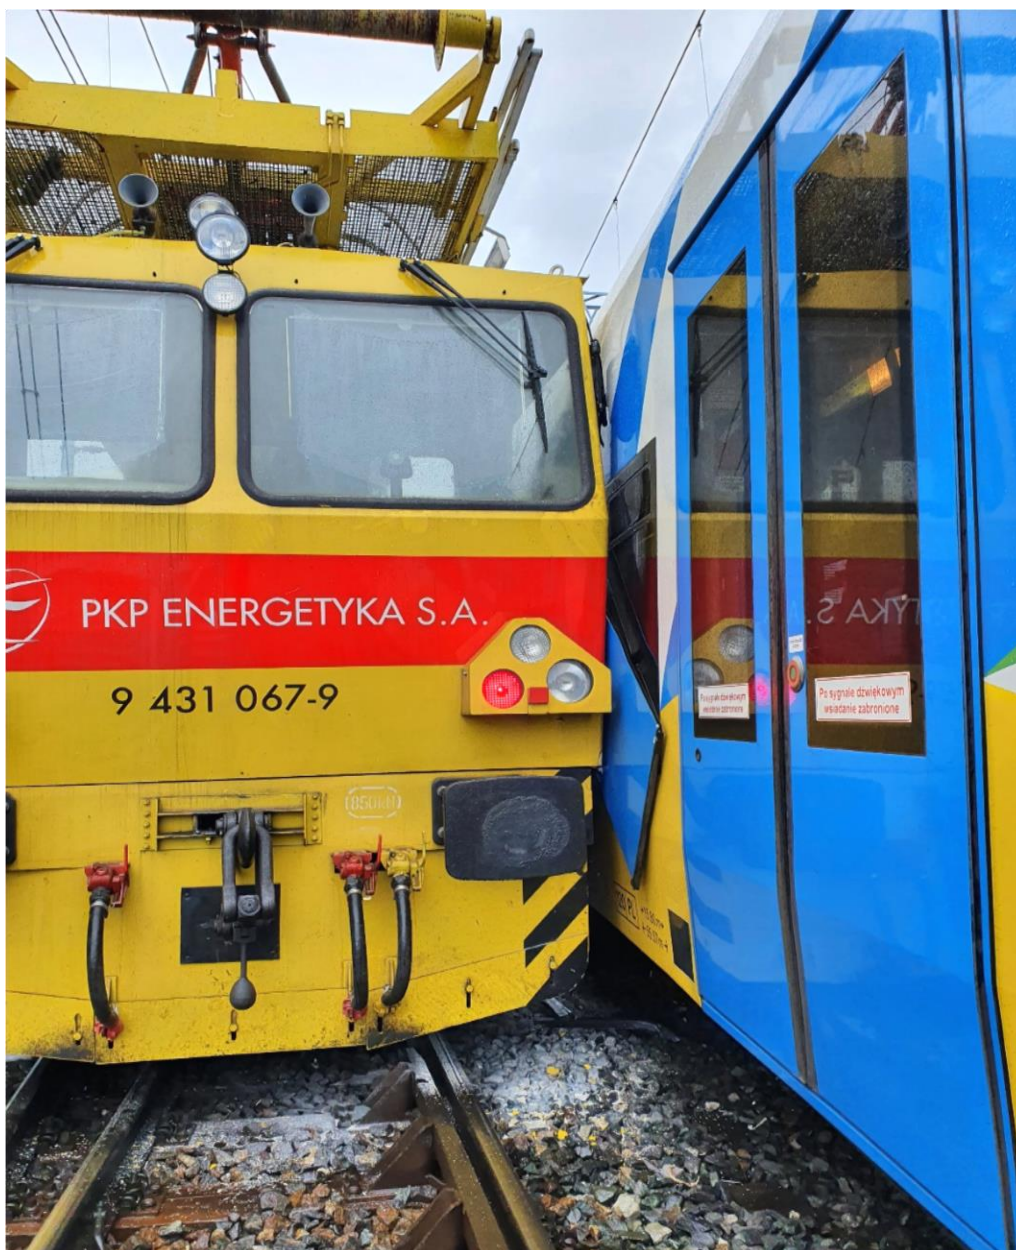
Zdjęcie 2. Widok miejsca starcia pojazdów (źródło: materiały przekazane przez komisję kolejową)

Podczas przejazdu pociągu ROM 88628/9 torem nr 2 doszło do kolizji polegającej na starciu bocznym w okresie rozjazdu nr 3 z pociągiem sieciowym Rob.1, stojącym na torze nr 1. Koniec pociągu Rob.1 znajdował się w okresie rozjazdu nr 3, zajmując skrajnię dla jadącego pociągu ROM 88628/9.

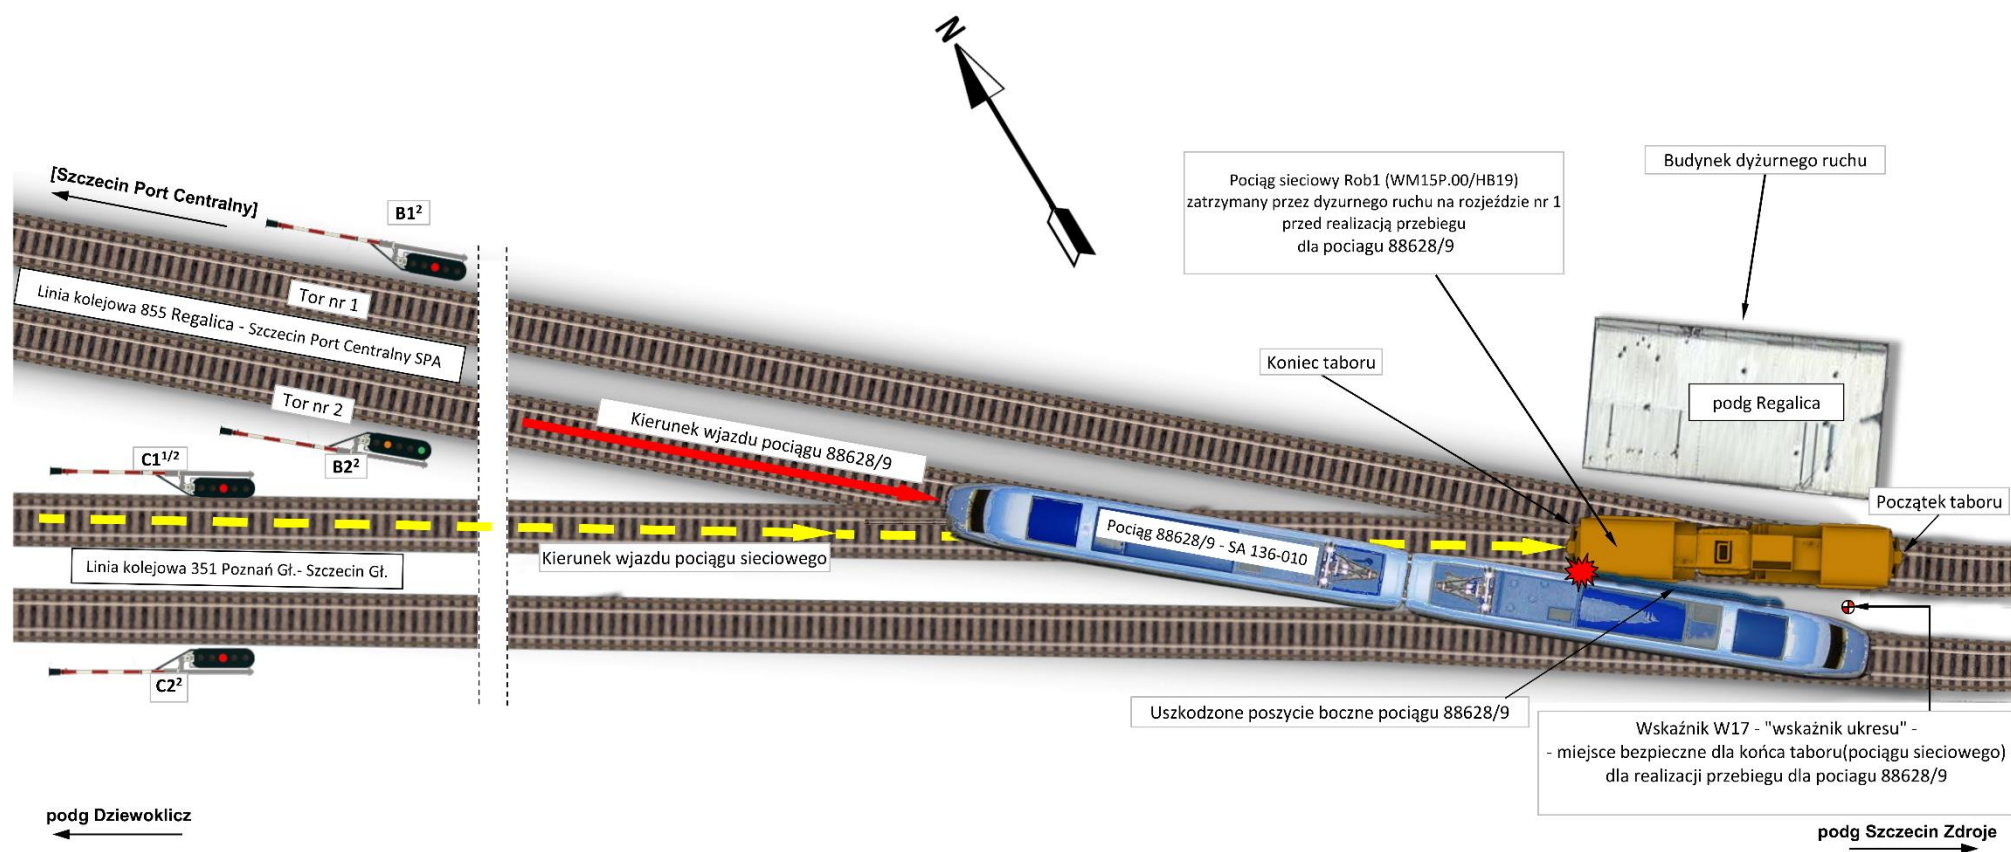
Rysunek 1 - Szkic wypadku (opr. PKBWK)

Tor nr 2 linii nr 855 położony w łuku, ograniczającym widoczność pociągu sieciowego stojącego na rozjeździe nr 1 w skrajni taboru przejeżdżającego pociągu.

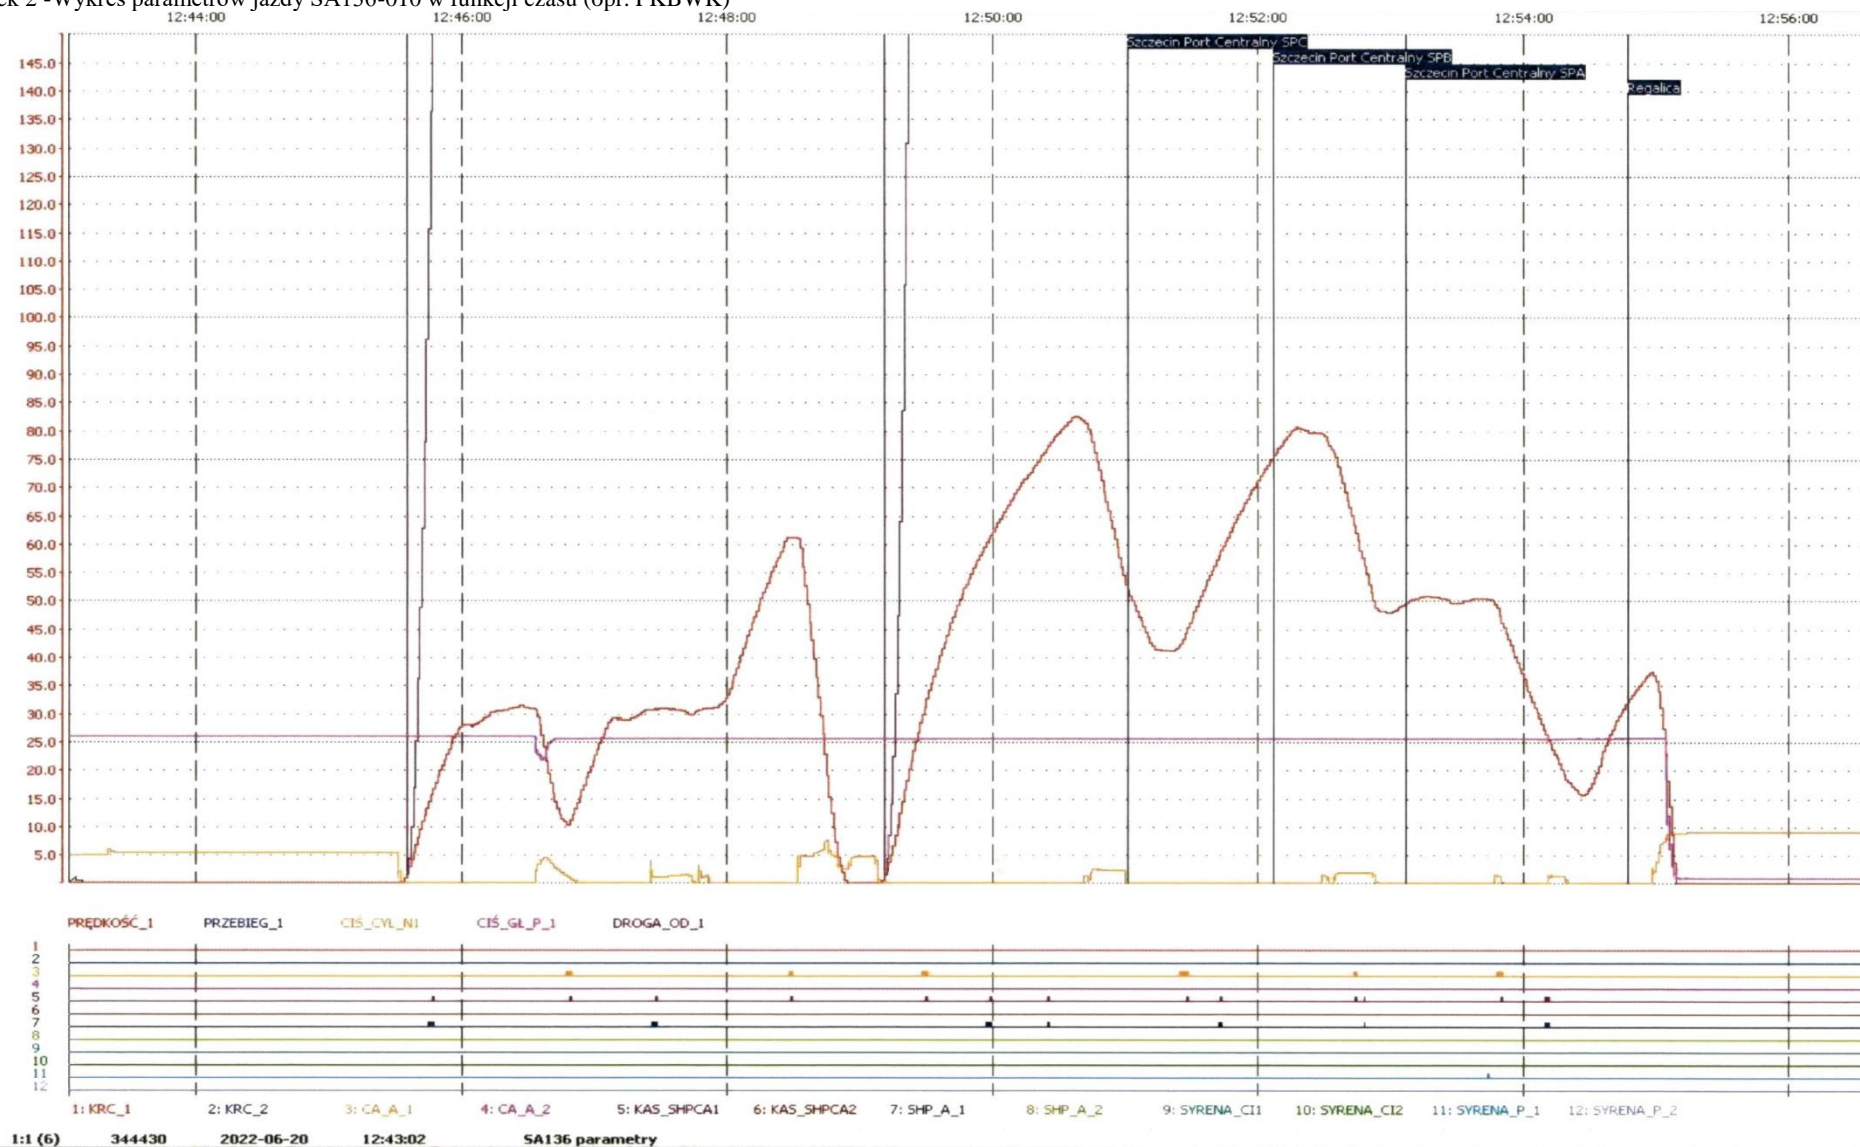
Rysunek 2 -Wykres parametrów jazdy SA136-010 w funkcji czasu (opr. PKBWK)

Analizie zostały poddane parametry jazdy pociągu ROM 88628/9/9 zarejestrowane w godzinach od 12:45:34 do 12:55.

- godz. 12:45:34 uruchomienie pociągu na stacji początkowej Szczecin Główny, wzrost prędkości do prędkości 30 km/h i wykonanie kontrolnego hamowania, zmniejszenie prędkości do wartości 10 km/h,

- godz. 12:48:53 zatrzymanie pociągu na stacji Szczecin Port Centralny,
- godz. 12:49:10 odjazd pociągu ze stacji Szczecin Port Centralny do godz. 12:50:38 wzrost prędkości jazdy do około 82 km/h,

- godz. 12:50:38 hamowanie służbowe i zmniejszenie prędkości jazdy do około 41 km/h - przed semaforem wjazdowym do posterunku ruchu Szczecin Port Centralny SPB, następnie od godz. 12:51:22 do godz. 12:52:17 wzrost prędkości jazdy do około 80 km/h,

- od godz. 12:54:25 wzrost prędkości jazdy z 15 km/h do około 37 km/h,
- godz. 12:54:58 przy prędkości około 37,25 km/h nagły wzrost ciśnienia powietrza w cylindrach hamulcowych do 3,44 bar,

- godz. 12:55:04 nagły spadek ciśnienia powietrza w przewodzie głównym oraz dalszy lekki wzrost ciśnienia powietrza w cylindrach hamulcowych do 3,50 bar - świadczące o wdrożeniu nagłego hamowania,
