PAŃSTWOWA KOMISJA BADANIA WYPADKÓW KOLEJOWYCH
Ministerstwo Spraw Wewnętrznych i Administracji

RAPORT Nr PKBWK 08/2022

**z postępowania w sprawie wypadku kolejowego
zaistniałego 14 stycznia 2022 r. o godz. 10:48 na stacji Kolbuszowa,
w torze nr 1Wb, przejazd kolejowo-drogowy kategorii C w km 46,925
linii kolejowej nr 71 Ocice – Rzeszów Główny
obszar zarządcy infrastruktury PKP PLK S.A. Zakład Linii Kolejowych w Rzeszowie**

WARSZAWA, dnia 27.12.2022 r.

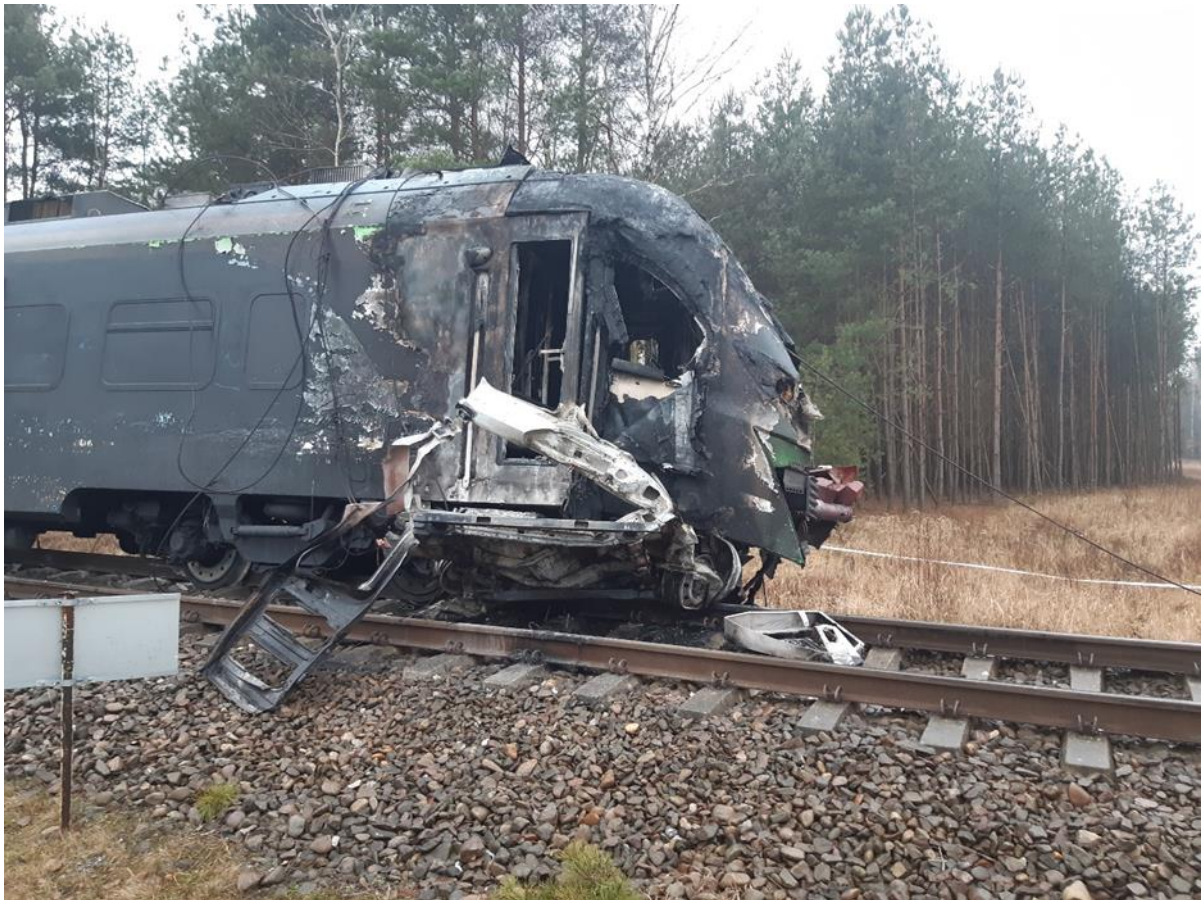
Zdjęcie 5 - Skutki zdarzenia (materiał komisji kolejowej)

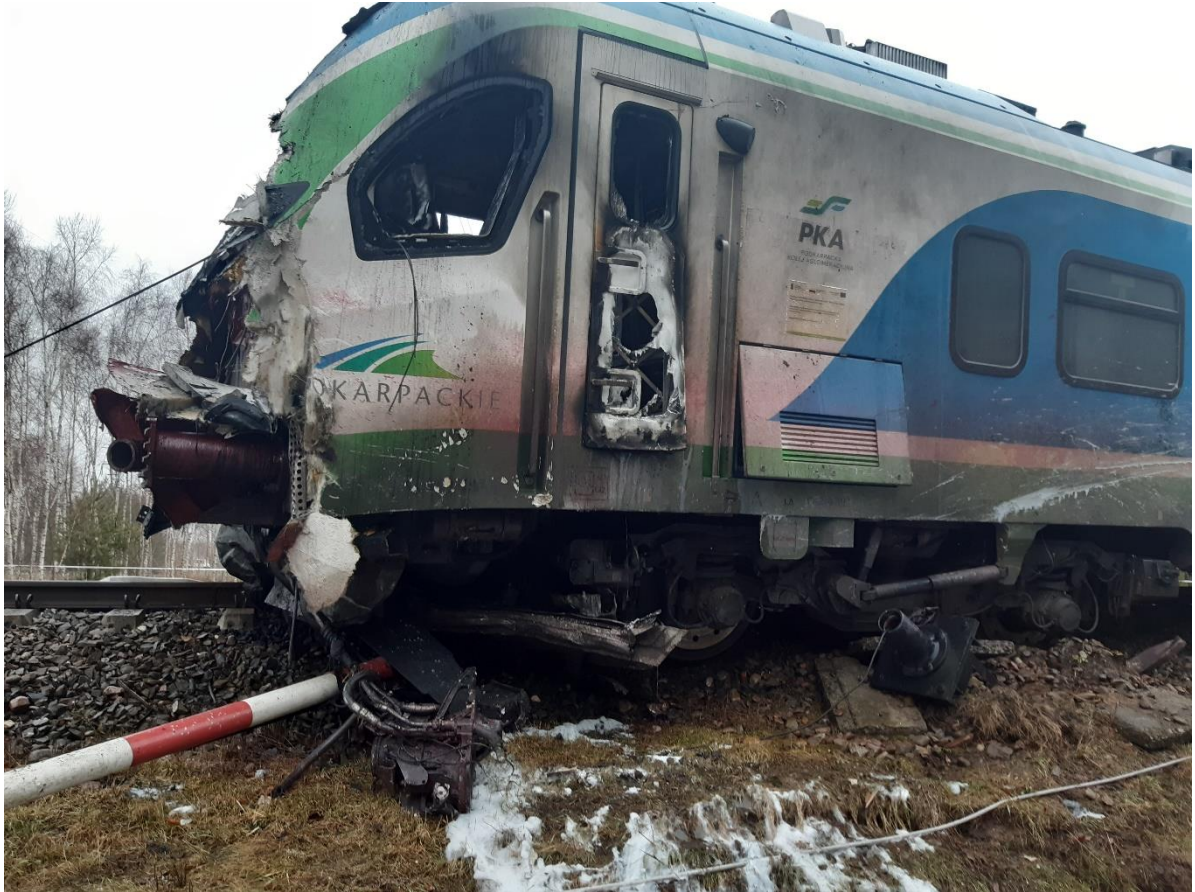
Zdjęcie 6 - Skutki zdarzenia (materiał komisji kolejowej)

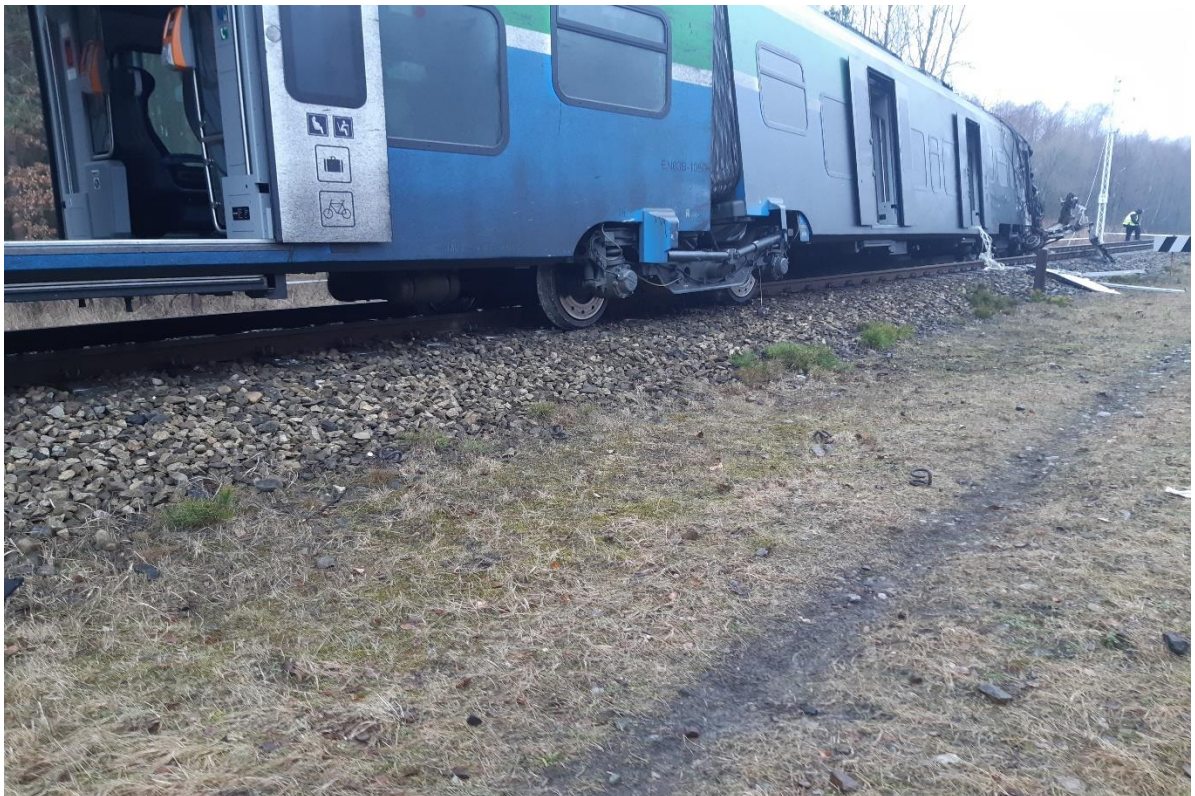
Zdjęcie 7 - Skutki zdarzenia (materiał komisji kolejowej)

W wyniku zderzenia pociągu z pojazdem drogowym, nastąpiła eksplozja w kabinie maszynisty oparów wydzielających się z uszkodzonych opakowań towarów łatwopalnych przewożonych przez samochód dostawczy powodująca wyrwanie drzwi prowadzących do kabiny maszynisty i ciężkie uszkodzenie ciała pasażera pociągu.
