**TECHNIKA LOTNICZA I JEJ EKSPLOATACJA**

#### 11. Opis uszkodzeń statku powietrznego oraz opinia o jego dalszym wykorzystaniu

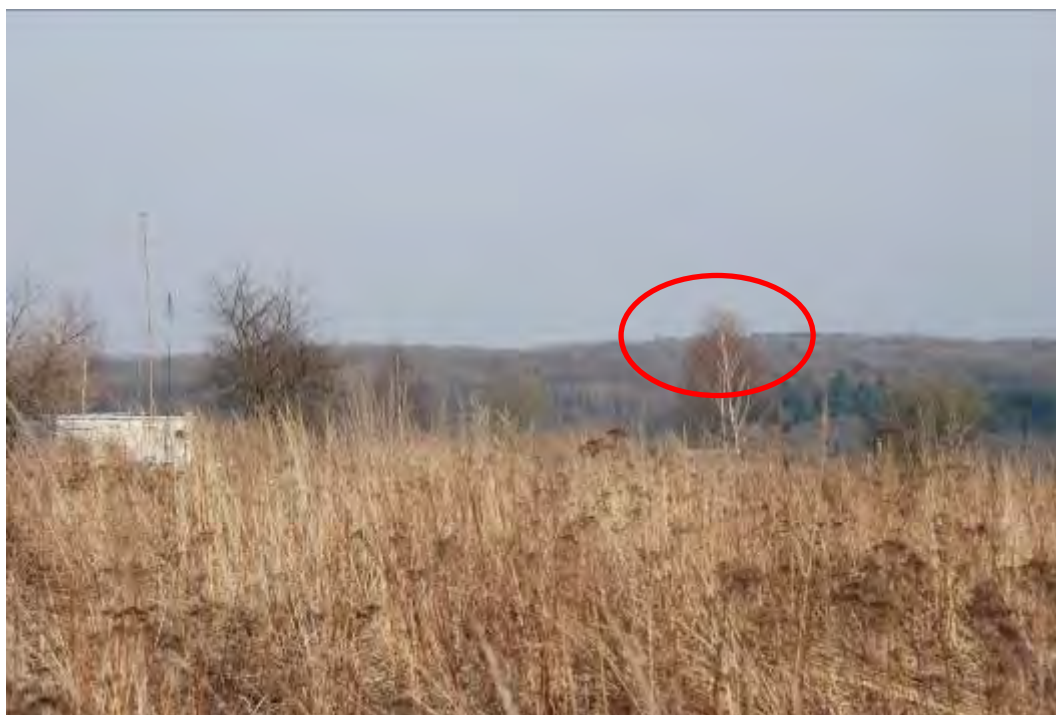
W odległości około 2,7 km przed progiem drogi startowej samolot Tu-154M nr 101 znalazł się poniżej nakazanej ścieżki zniżania i kontynuował zmniejszanie wysokości lotu. Około 30 m przed bliższą radiolatarnią (BRL) samolot znalazł się na tyle nisko, że nastąpił kontakt z pierwszą przeszkodą terenową (1099 m od progu pasa, 39 m w lewo od jego osi). Końcówka prawego skrzydła uderzyła w wierzchołek brzozy na wysokości około 10 m, w wyniku czego przycięte zostały cienkie gałązki o długości około 1 m (rys. 1). Zderzenie to nie spowodowało uszkodzeń mających wpływ na zdolność samolotu do lotu (prawdopodobnie powstały tylko miejscowe uszkodzenia powłoki lakierniczej na krawędzi natarcia skrzydła).

Rys. 1. Brzoza ze ściętymi wierzchołkami

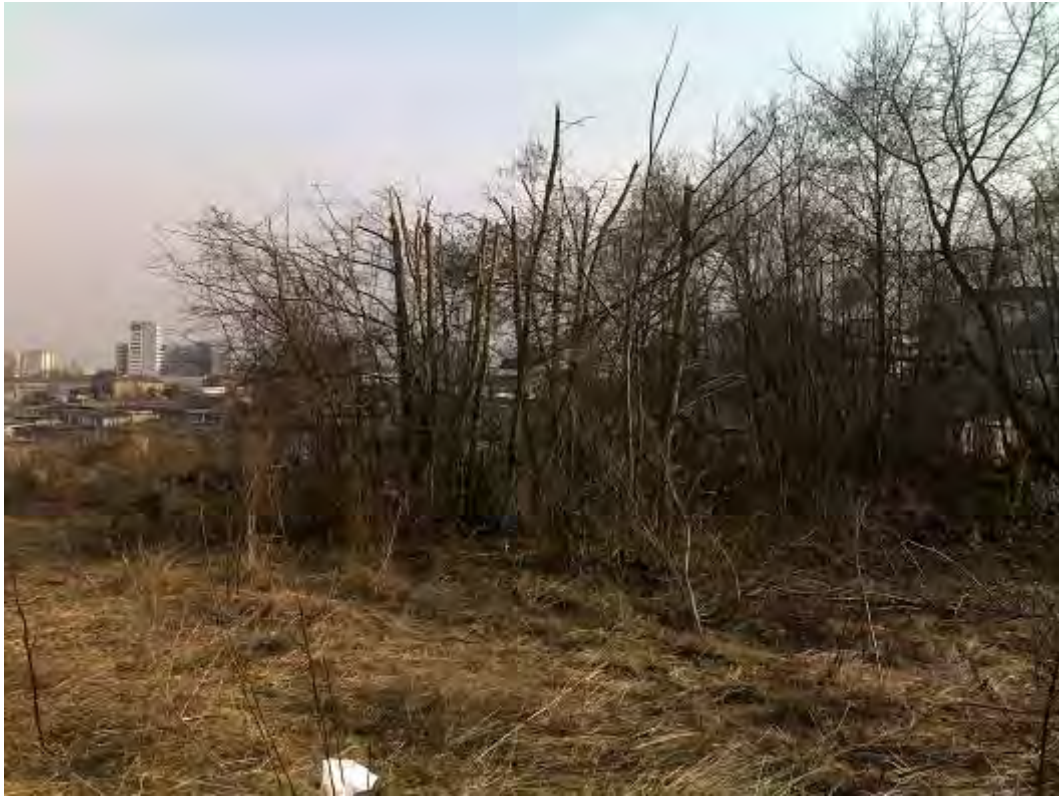
- dwie kępy młodych brzózek – przycięte krawędzią lewego skrzydła;
- grupa młodych brzózek, topoli i innych drzew – połamane krawędzią natarcia lewego skrzydła samolotu (rys. 2).

Rys. 2. Grupa młodych drzew ściętych lewym skrzydłem

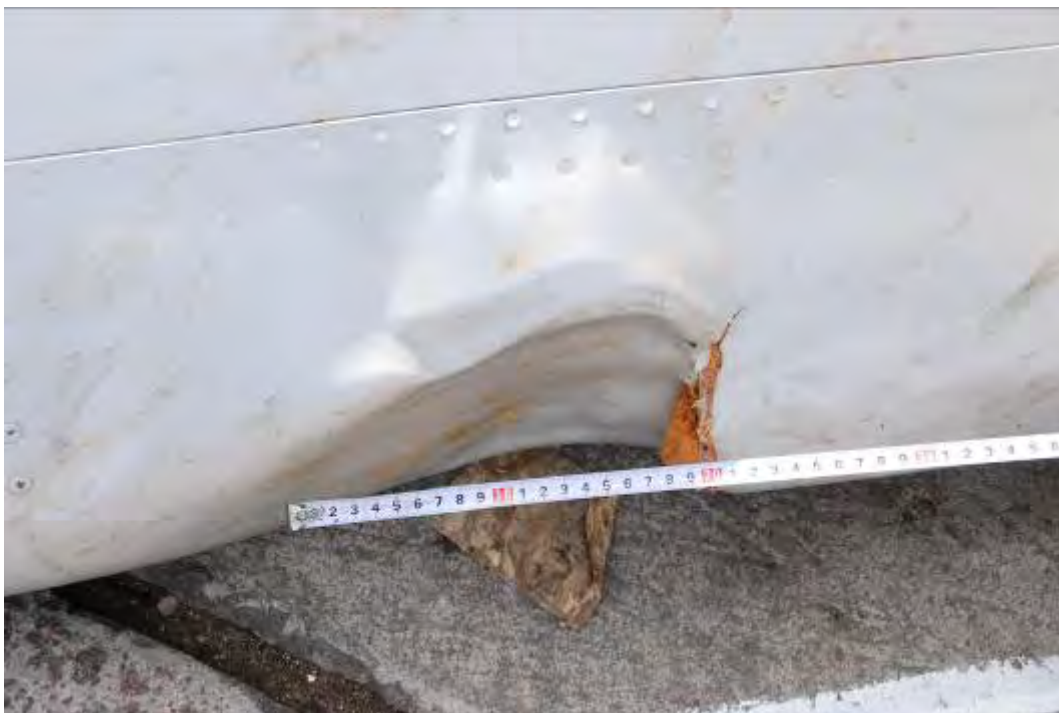
Zderzenia spowodowały charakterystyczne wgniecenia na krawędzi natarcia skrzydła oraz odkształcenia i liczne rozerwania poszycia na dolnej powierzchni skrzydeł oraz wychylonych klapach zaskrzydłowych (rys. 3). Niewykluczone, że w tym momencie powstały pierwsze uszkodzenia wiązek przewodów elektrycznych.

Rys. 3. Charakterystyczne owalne wgniecenia na krawędzi natarcia skrzydeł

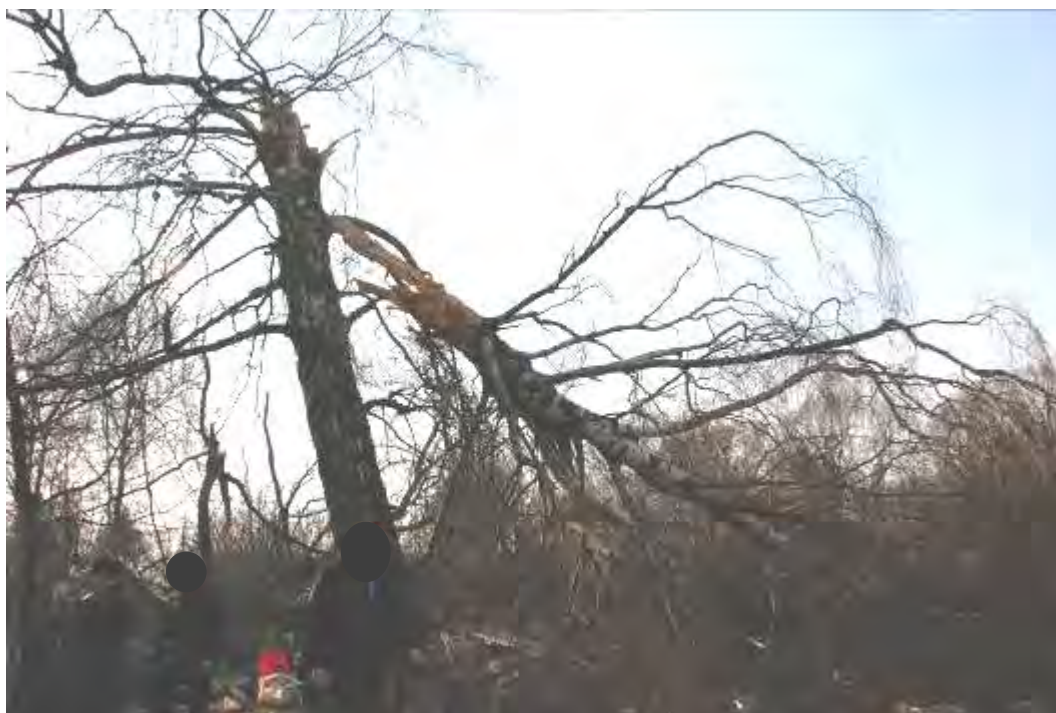
Zderzenie to spowodowało jednocześnie rozszczelnienie wszystkich trzech instalacji hydraulicznych – przerwane zostały przewody hydrauliczne zasilające mechanizm sterowania lewej lotki typu RP-55. Rozerwaniu przewodów hydraulicznych towarzyszył ubytek płynu hydraulicznego z instalacji oraz spadek ciśnienia w każdej z nich.

Rys. 4. Brzoza, zderzenie, z którą spowodowało oderwanie części lewego skrzydła

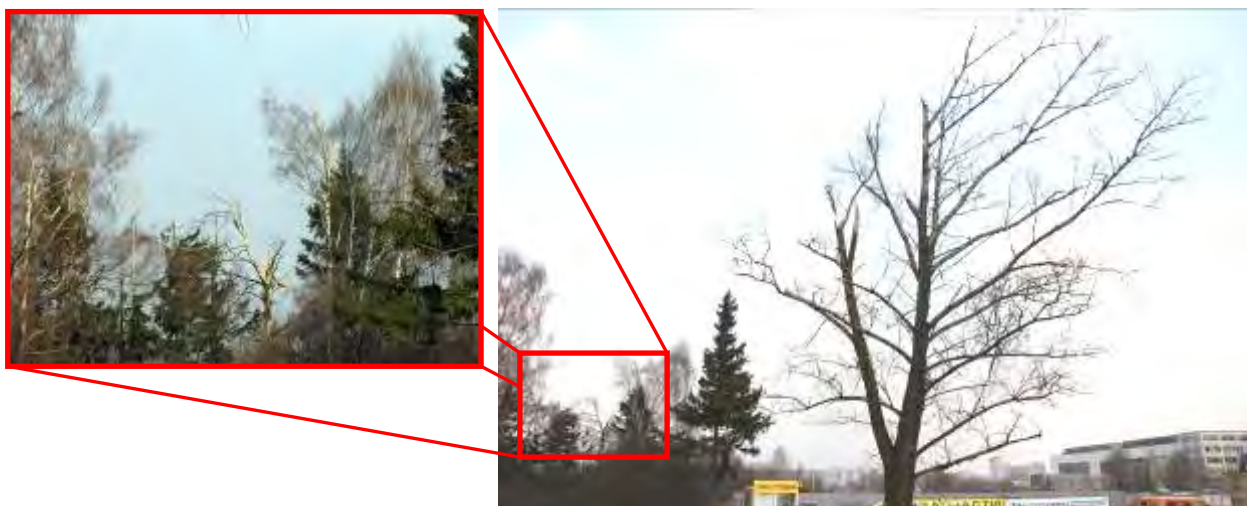
Po przebyciu kolejnych 200 m samolot zderzał się z konarami drzew o średnicy do 20 cm, które powodowały dalsze wgniecenia na krawędziach natarcia i uszkodzenia poszycia oraz oderwanie lewej części stabilizatora z lewym sterem wysokości.

Rys. 5. Drzewa, które spowodowały dalsze uszkodzenia na krawędziach natarcia skrzydeł oraz oderwanie lewego statecznika poziomego

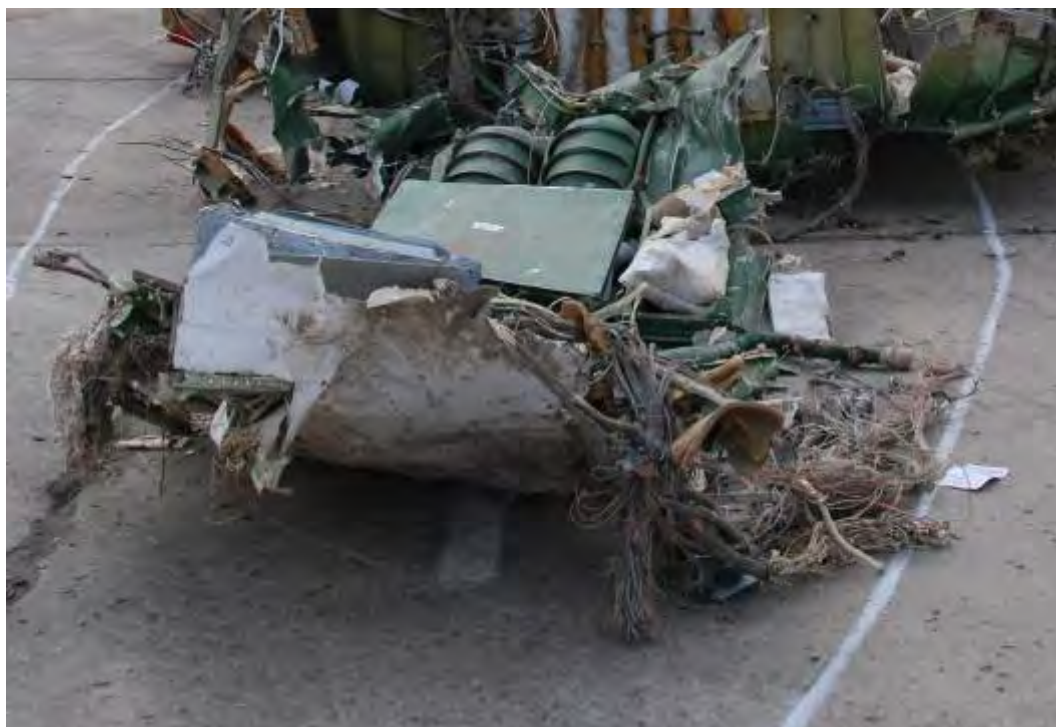
- a) zmiążdżona przednia dolna część od noska do wręgi nr 13 (rys. 7). Cała przednia część samolotu w tym osłona radaru, kabina załogi i wyposażenie w tej części kadłuba zostało zgniecione i porozrywane na małe fragmenty. Przyrządy pokładowe i wskaźniki stanowiące wyposażenie kabiny załogi miały liczne wgniecenia obudów i uszkodzenia szkła. Większość z nich zachowała się przymocowana do pogniecionych fragmentów tablic przyrządów;

Rys. 7. Pozostałości przedniej części samolotu

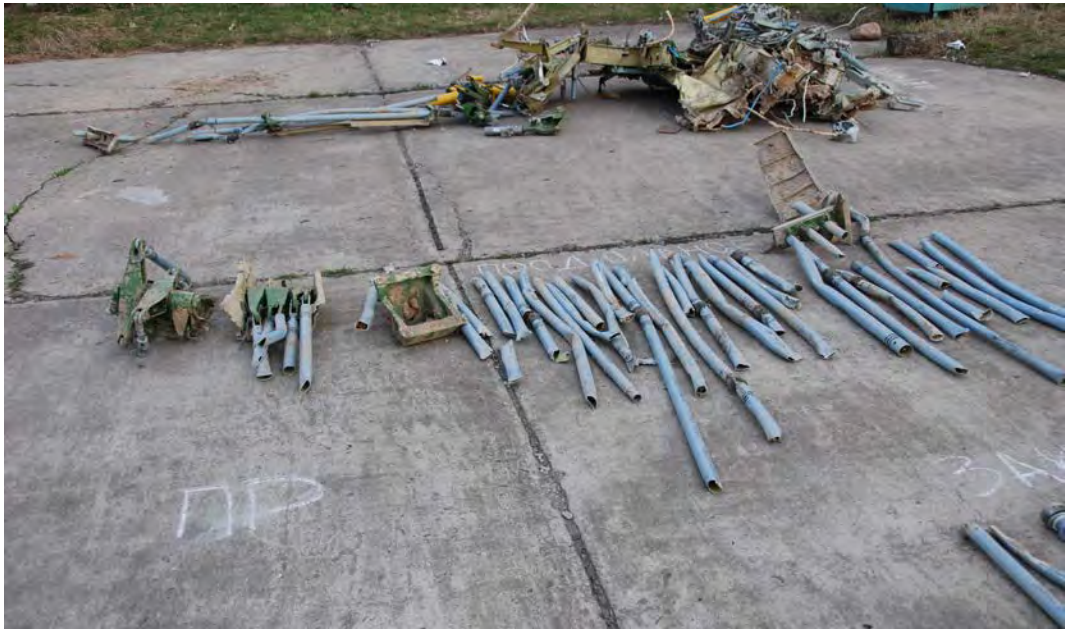
Zachowały się fragmenty wolantów oraz zdeformowane pedały wraz z mechanizmami znajdującymi się pod podłogą kabiny załogi. Ciężna z układów sterowania sterem wysokości, lotkami i sterem kierunku posiadają liczne rozerwania w miejscach nitowania do końcówek oraz na prostych odcinkach (rys. 25 i 26). Linki układu sterowania porwane.

Rys. 25. Ciężna układu sterowania samolotem

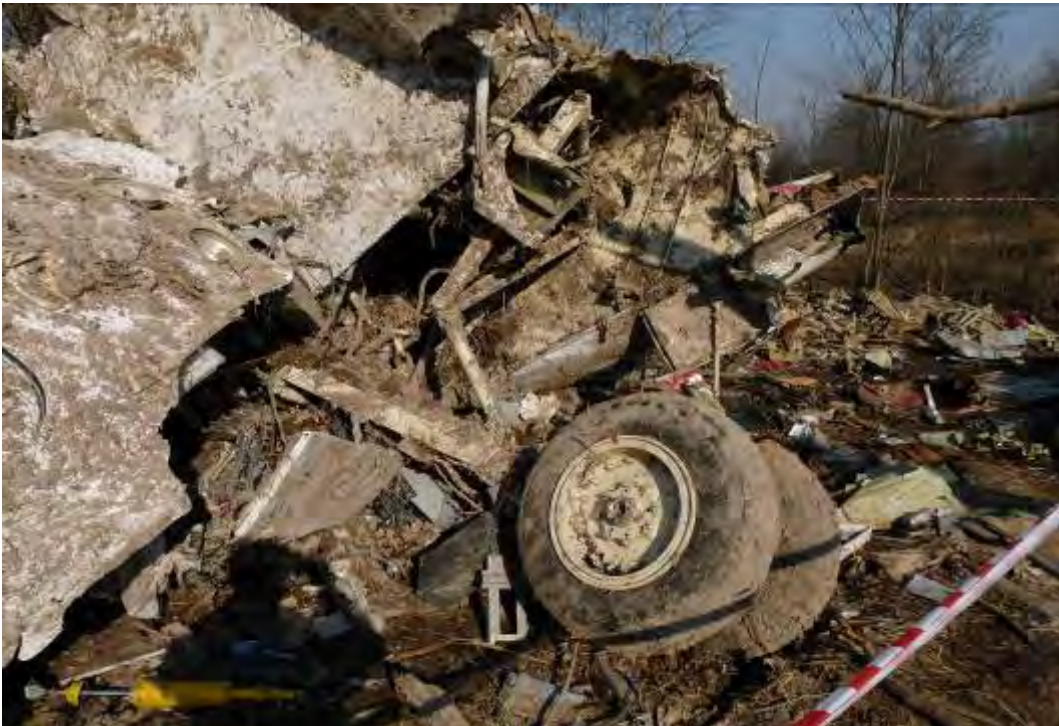
Przednia goleń podwozia ze śladami uderzeń zachowała się przymocowana do fragmentu przedniej części kadłuba samolotu. Zastrzał przedniej goleni podgięty. Golenie podwozia głównego z niewielkimi śladami uderzeń konarów drzew widoczne w szczególności na osłonach zastrzałów. Podwozie w pozycji wypuszczonej zablokowane. Koła podwozia głównego i przedniego bez widocznych śladów uszkodzeń, zabłocone (rys. 27-29).

Rys. 27. Podwozie przednie

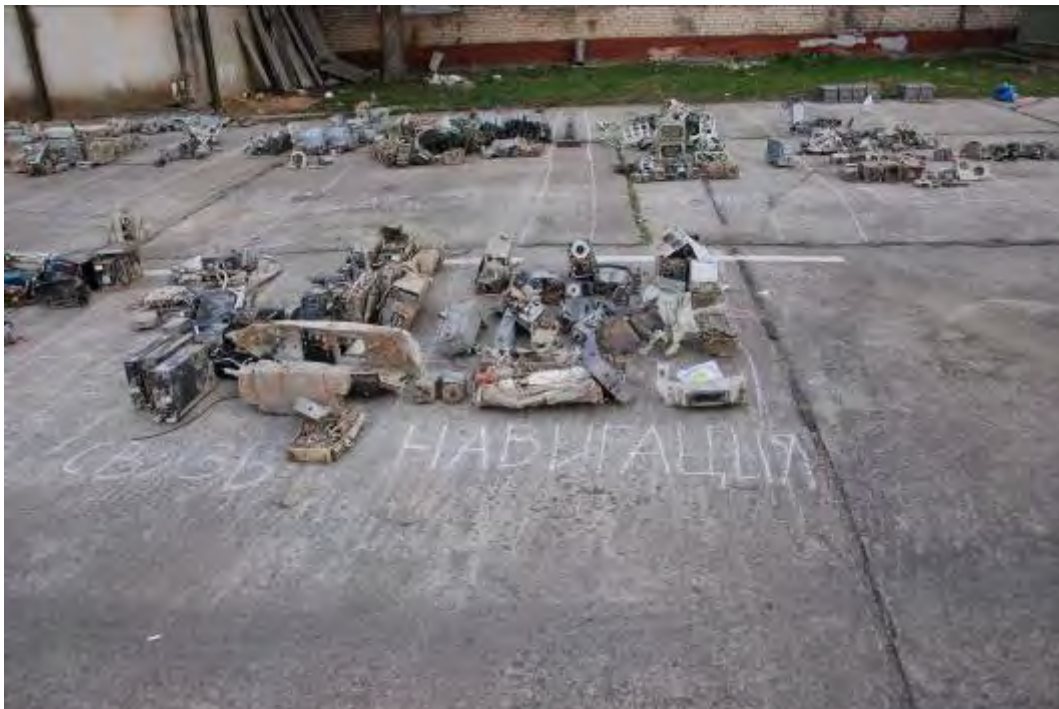
Wyposażenie zabudowane w lukach pod podłogą zachowało się w lepszym stanie. Niemniej jednak większość obudów agregatów została silnie zdeformowana (rys. nr 34). W części bloków elektronicznych obudowy zostały rozerwane, a moduły z podzespołami elektronicznymi połamane i zniszczone. Pomimo znacznych uszkodzeń odczytano dane z pamięci urządzenia TAWS oraz UNS-1D zabudowanego po stronie drugiego pilota (jednego z dwóch, w jakie wyposażony był samolot).

Rys. 34. Agregaty wyposażenia nawigacyjnego i łączności

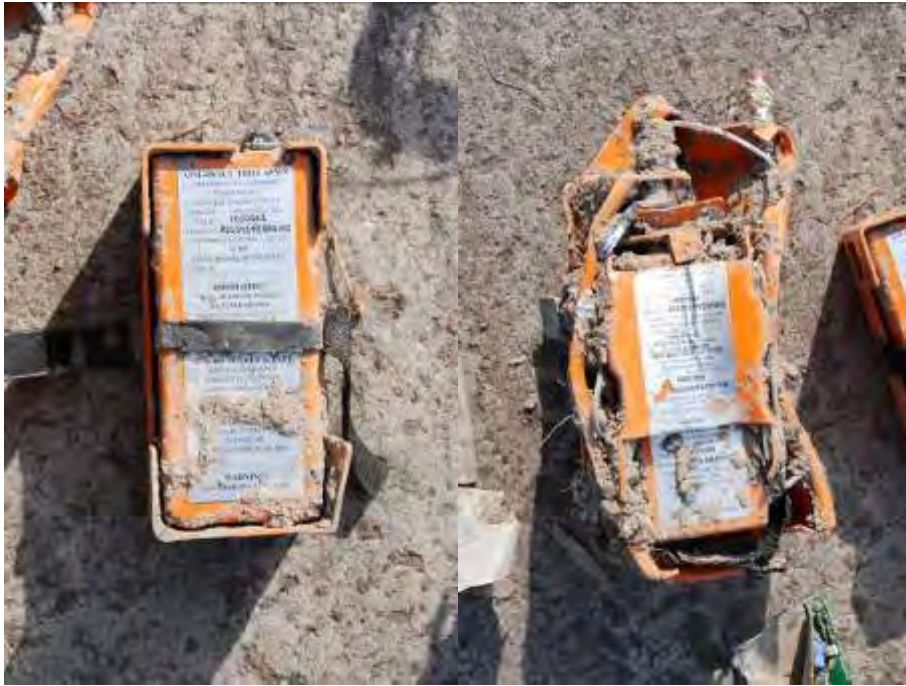
Zabudowane podczas ostatniego remontu radiostacje awaryjne typu ARM-406AC1 nr 7523242494 i ARM-406P nr 7524241208 oraz ich systemy antenowe zostały uszkodzone w chwili katastrofy w stopniu uniemożliwiającym ich zadziałanie.

Rys. 36. Radiostacje awaryjne typu ARM-406AC1 (z lewej) i ARM-406P (z prawej)

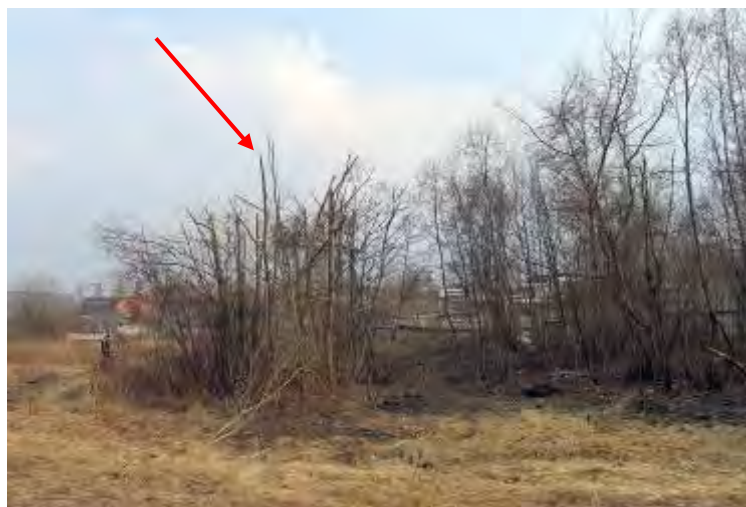
Po przebyciu kolejnych 18 metrów kadłub i skrzydła samolotu zderzyły się z drzewami o średnicy konarów około **10 cm**. W tym momencie położenie skrzydeł było poziome, a kąt pochyleń wzrósł do około **12°** (rys. 5 i 6). Porastające tam drzewa i krzaki zostały przycięte na wysokości **4 m**. Samolot w tym miejscu znajdował się około **3 m** poniżej progu pasa.

Rys. 5. Drzewa (punkt 4 rys. 2) uszkodzone przez podwozie, kadłub samolotu

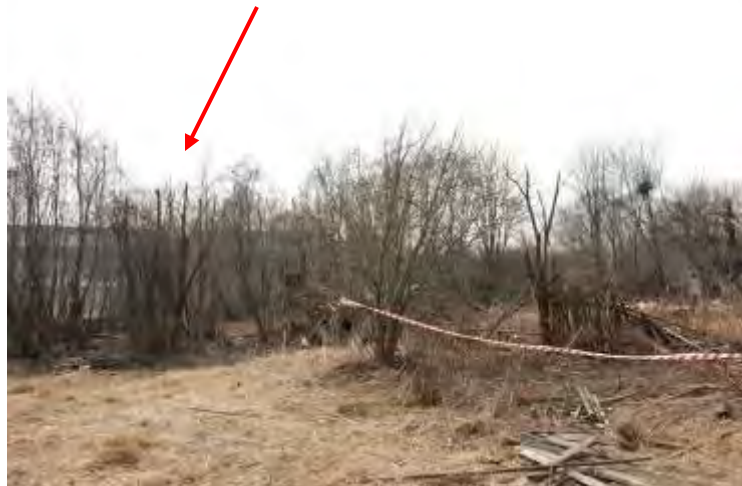
Rys. 6 Drzewa (punkt 4 rys. 2) uszkodzone przez końcówkę lewego skrzydła samolotu

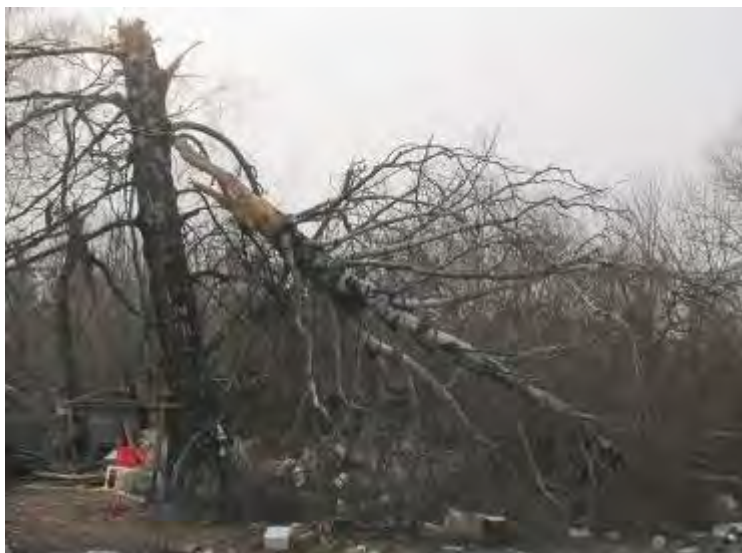
W odległości **855 m** od progu pasa nastąpiło uderzenie lewego skrzydła w dużą brzozę na wysokości około **5,1 m** (rys. 6), które doprowadziło do oderwania dużego fragmentu (około 6 m) lewego skrzydła wraz z lotką. Środek ciężkości samolotu znajdowała się wtedy około **1,1 m** powyżej progu drogi startowej, kąt przechylenia wynosił około **-2,5°** (przechylenie w lewo) a pochylenia wzrósł do **12,8°**.

Rys. 7 Brzoza (punkt 4 rys. 1 punkt 5 rys. 2) uszkodzona w wyniku uderzenia lewym skrzydłem samolotu

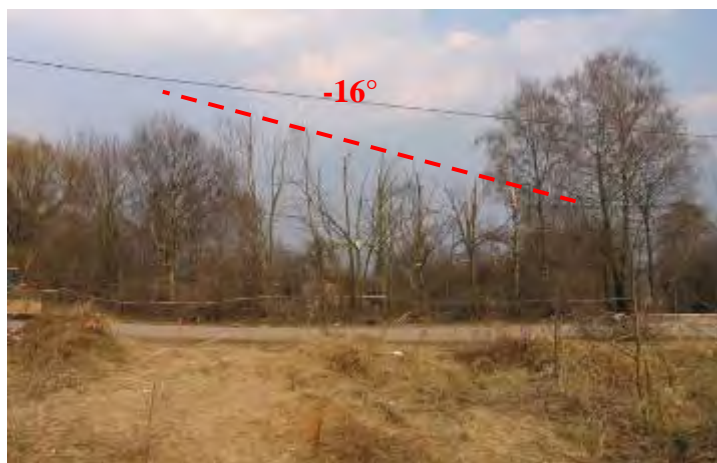
Po przebyciu kolejnych **47 m** samolot zderzał się na długości około **20 m** z drzewami o średnicy konarów do **15 cm** (rys. 8). Przechylenie samolotu w tym czasie gwałtownie wzrosło i wynosiło około  $-16^\circ$  (w lewo).

Rys. 8. Uszkodzone drzewa (punkt 6 rys. 2) przez skrzydła i kadłub samolotu przy przechyleniu około  $-16^\circ$  (w lewo)

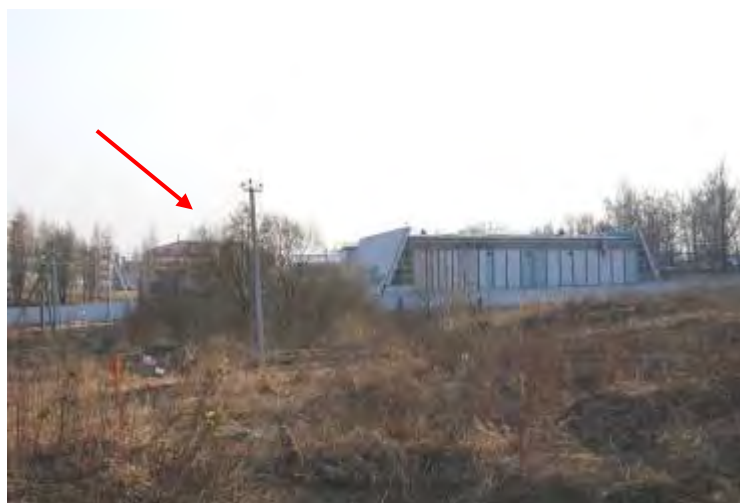
Obrót wolantu oraz wychylenie pedałów nie zapewniły zatrzymania obrotu samolotu w lewo. Przy przechyleniu około  $-35^\circ$ , po pokonaniu około **80 m** od chwili utraty fragmentu lewego skrzydła samolot przeleciał nad linią energetyczną średniego napięcia, powodując jej uszkodzenie (rys. 9). Niewykluczone, że linia energetyczna została zerwana nie bezpośrednio przez samolot, ale przez konary drzew odłamanych kilkanaście metrów wcześniej i przemieszczonych zgodnie z kierunkiem lotu samolotu.

Rys. 9. Zerwane przewody linii energetycznej (punkt 7 rys. 2)

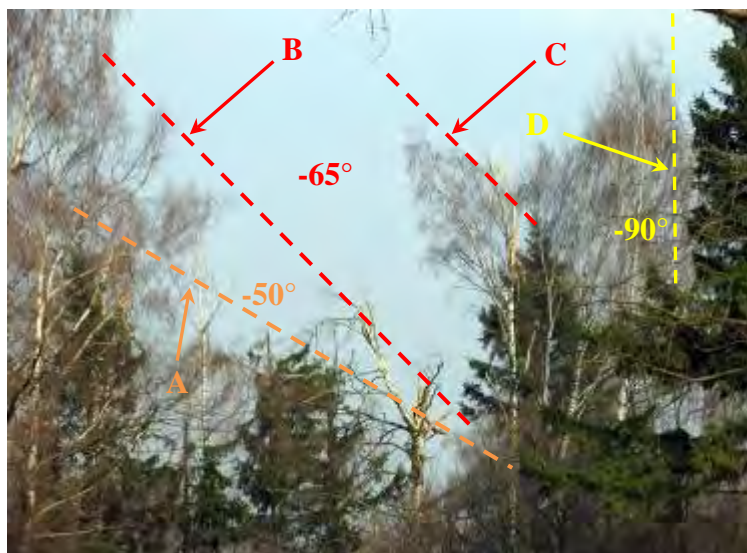
Po przebyciu kolejnych **50 m** samolot pogłębił przechylenie do **-50°**. Następnie na odcinku około 40 m samolot uderzył w kilka grubszych drzew: świerki i brzozy, powodując łamanie ich konarów (rys. 10) i wzrost przechylenia do około **-90°**. Uderzenia te powodowały rozległe uszkodzenia krawędzi natarcia skrzydeł oraz liczne uszkodzenia krawędzi natarcia oraz powierzchni sterów wysokości i kierunku.

Rys. 10. Uszkodzenia drzew w odległości około 150 m (punkty 8, 9 i 10 rys. 2) od miejsca utraty fragmentu lewego skrzydła:

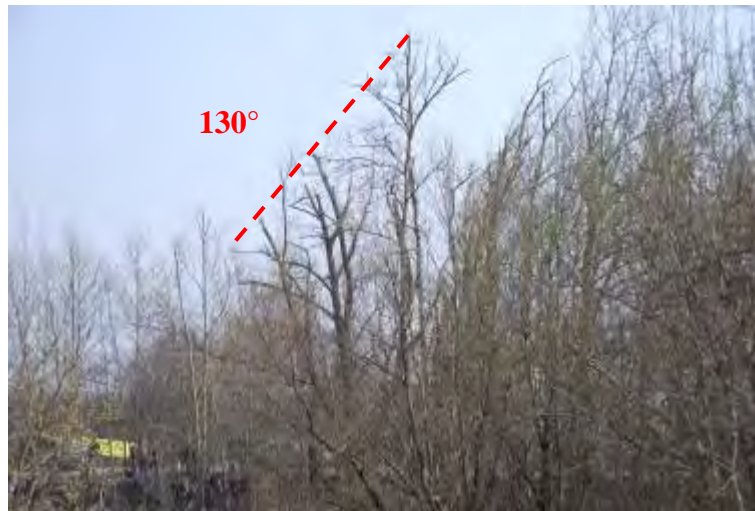
Po kolejnych **50 m** lotu samolot zwiększył przechylenie do **-120°** uderzając kadłubem, skrzydłami oraz statecznikiem poziomym kolejno w dwa duże drzewa powodując łamanie ich konarów i gałęzi. W tym samym czasie od samolotu oderwał się lewy ster wysokości. Przy przechyleniu dochodzącym do **-130°** samolot zderzył się z ostatnią grupą drzew. Pochylenie kadłuba w tym momencie wynosiło około **16°** i w dalszej fazie lotu zaczęło się szybko zmniejszać. Na rys.1 punkt ten oznaczony jest jako nr „6” i odpowiada on miejscu, w którym przerwany został zapis rejestratora parametrów lotu ATM-QAR. W końcowej fazie lotu samolot przemieszczał się z nosem lekko opuszczonym w dół.

Rys. 11. Uszkodzenia ostatniej grupy drzew przed zderzeniem samolotu z ziemią

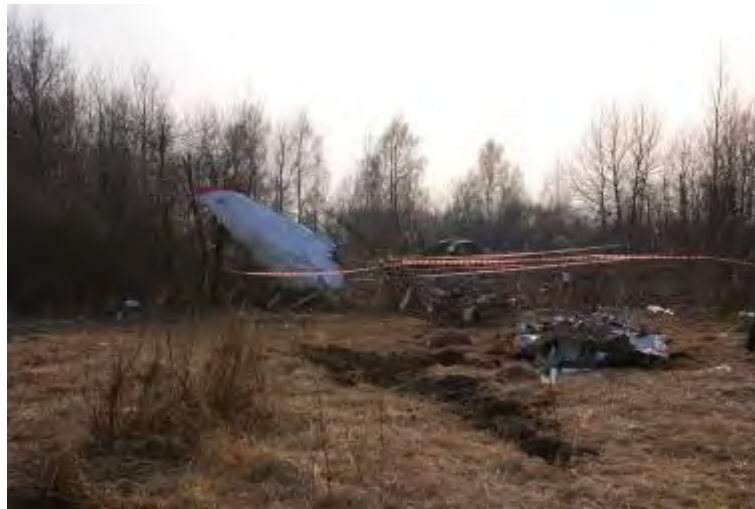
Ostatecznie samolot zderzył się z ziemią pozostałością lewego skrzydła przy przechyleniu około  $-150^\circ$  (rys. 15), niewielkim ujemnym pochyleniu około  $-6^\circ$  (rys. 16) oraz z kursem magnetycznym około  $240^\circ$  (od chwili utraty fragmentu lewego skrzydła nastąpiło odchylenie kursu około  $-20^\circ$  – rys. 17).

Rys. 12. Ślad na ziemi spowodowany lewym sterem kierunku

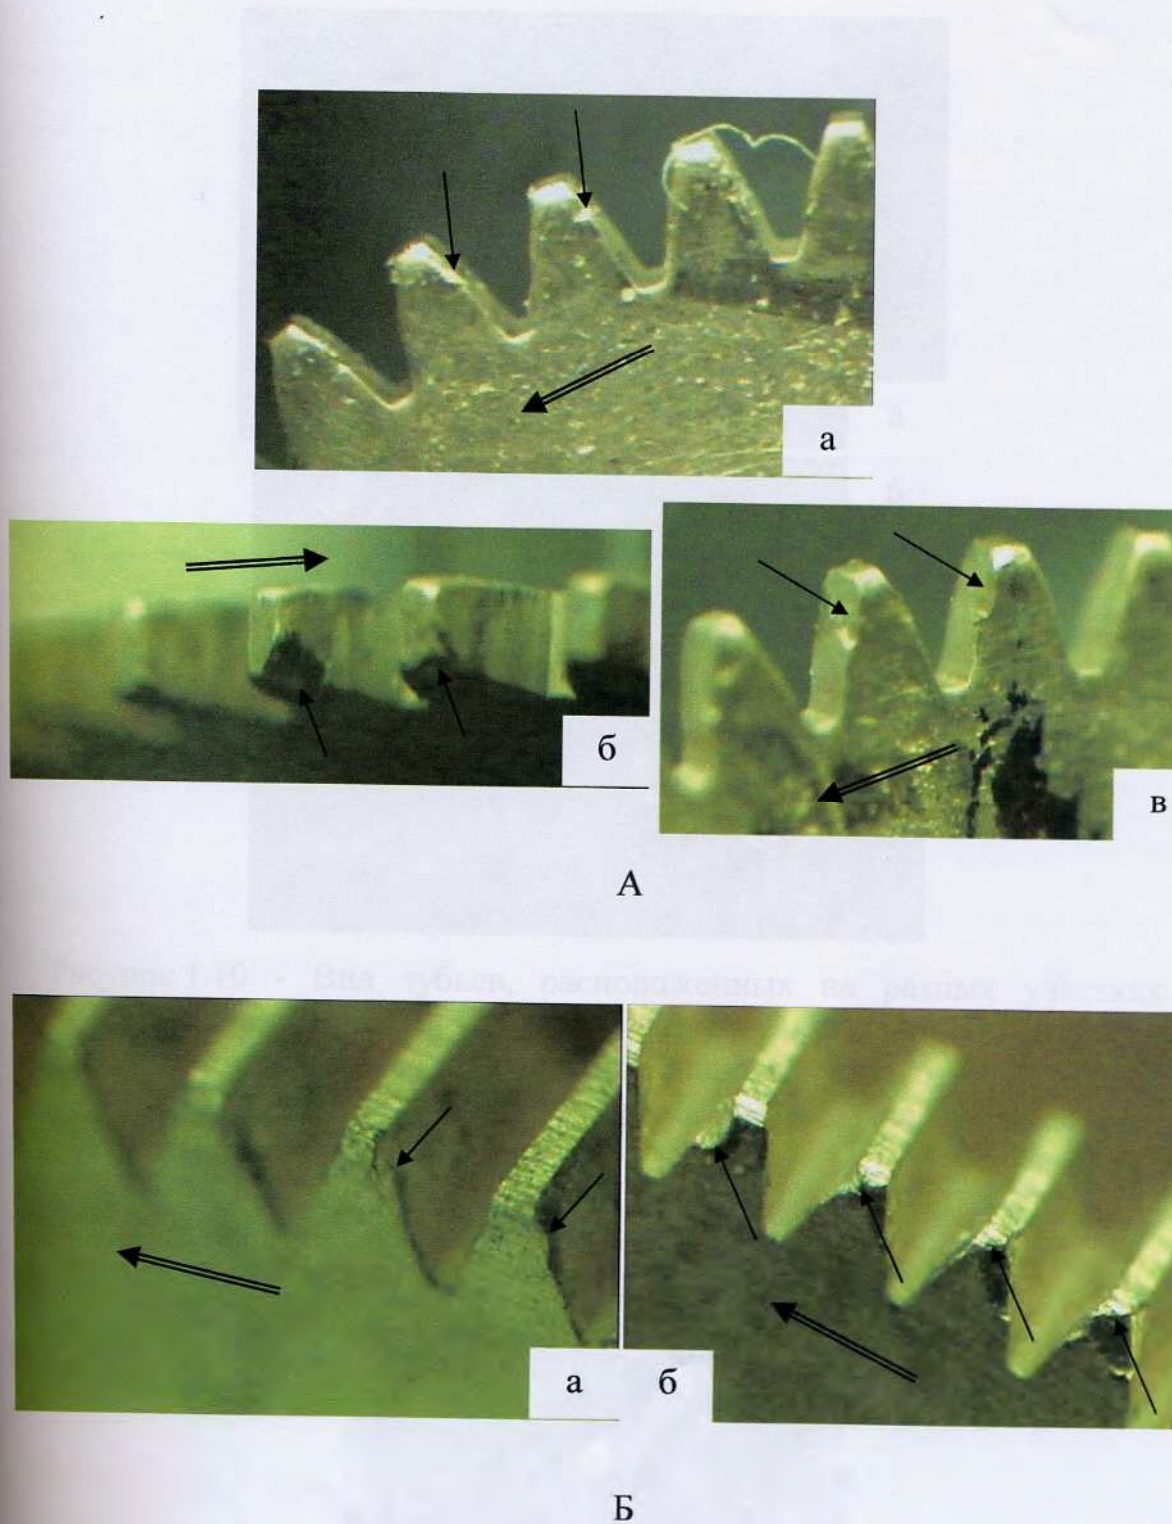
Таким образом, анализ механизма и последовательности образования выявленных повреждений зубьев зубчатых колес, в совокупности с характером повреждения ручки установки индекса заданной высоты, а также анализ обстоятельств авиационного происшествия позволяет сделать следующие выводы:

Рисунок 1.9 – Вид зубьев, расположенных на разных участках зубчатых колес (поз.41) и (поз.42), и имеющих различную степень повреждений (указаны стрелками): А - зубчатое колесо (поз.41), Б - зубчатое колесо (поз.42), а – первичные повреждения; б, в – вторичные повреждения. Двойными стрелками указаны направления вращений зубчатых колес

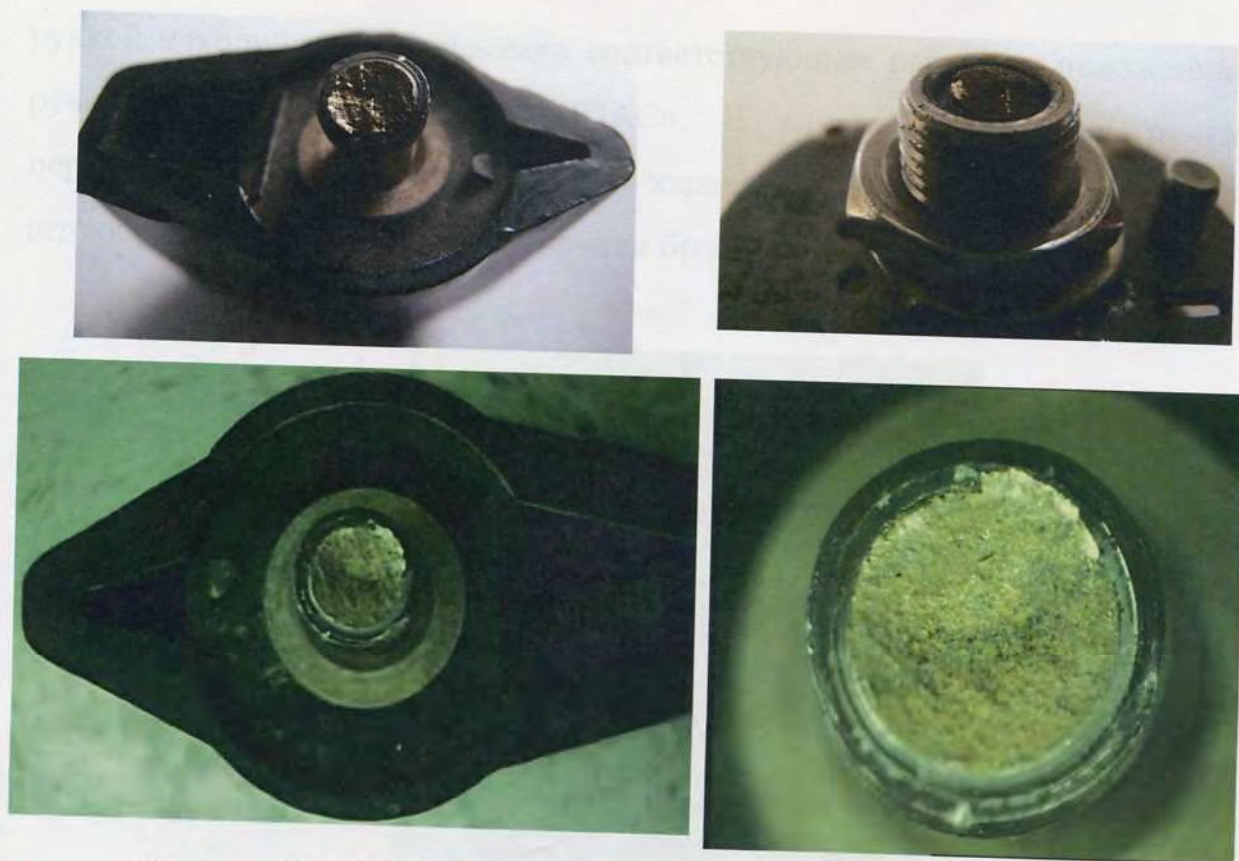
В процессе препарирования ПУ, при попытке проверить переключатель рода работ, при незначительном усилии, направленном в сторону положения «КОМПАС» произошло отделение ручки с частью штока (рисунок № 2.17) от галетного переключателя.

Рисунок № 2.17- Вид переключателя в месте его разрушения

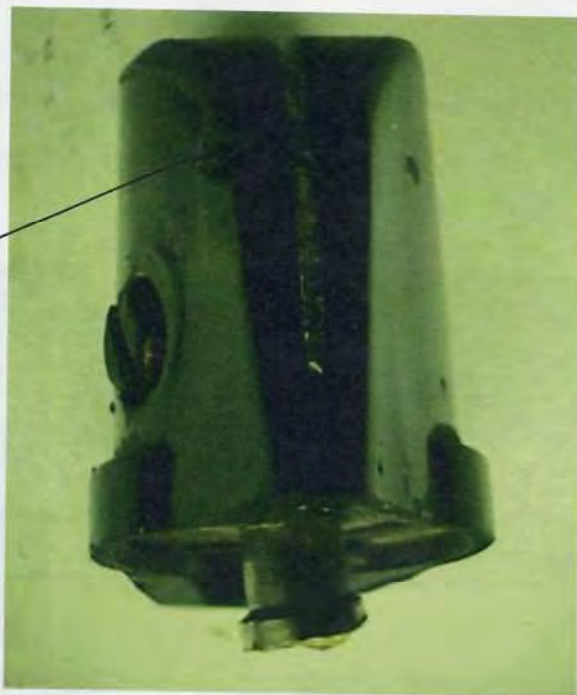
Забоина с  
оттеснением  
материала  
ручки  
наружу

Рисунок № 2.18 – Ручка переключателя рода работ

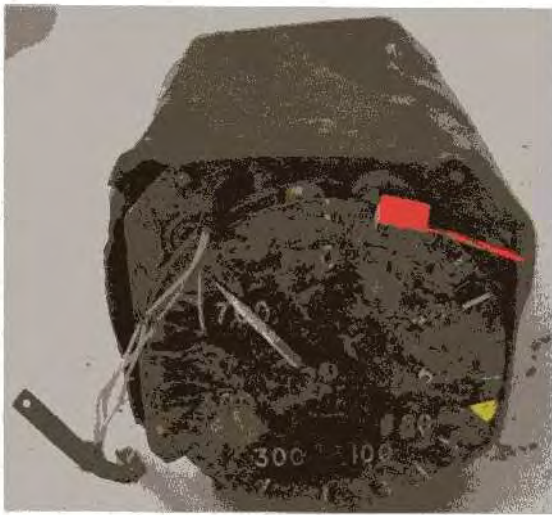
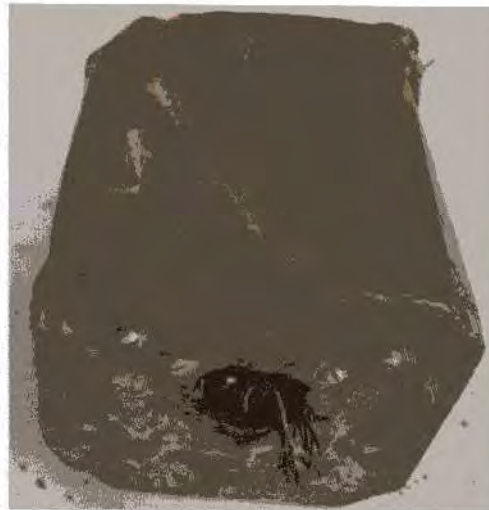
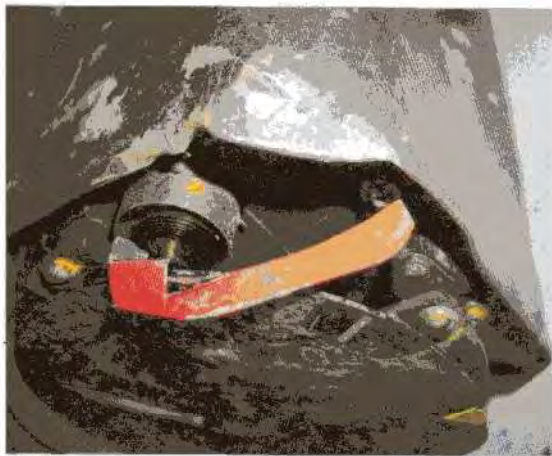
Поступивший на исследование А-034-4 №1 имеет значительные механические повреждения и загрязнения. Кожух указателя отсутствует, поэтому заводской номер указателя определить не представляется возможным. Корпус индикатора сильно деформирован, стекло панели, электрический соединитель отсутствует, в связи с этим проведение каких-либо проверок на работоспособность не представляется возможным.

Рисунок № 2.25 - Внешний вид А-034 №1 в момент поступления на исследование

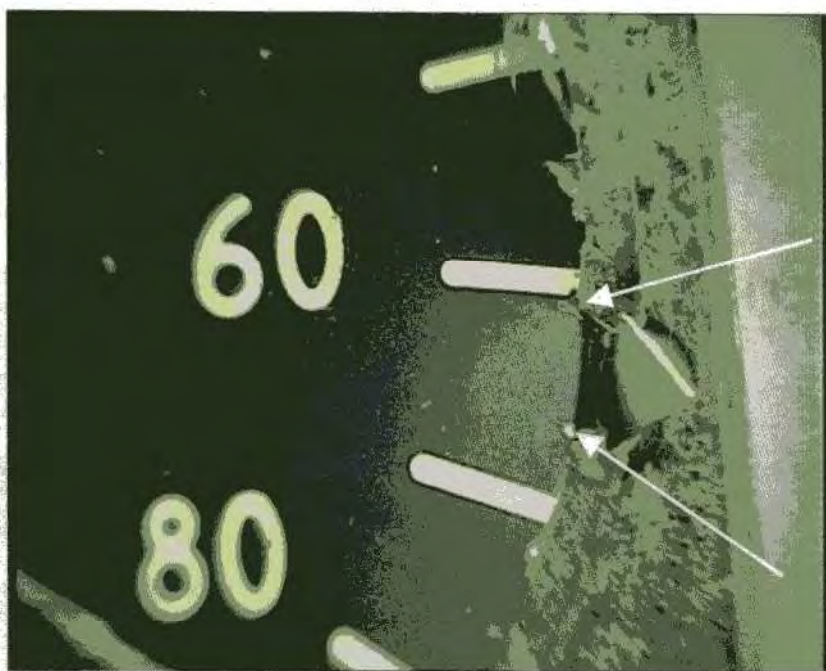
Рисунок № 2.34 – Повреждения нанесенные стрелкой задатчика опасной высоты шкале указателя (показаны стрелками)

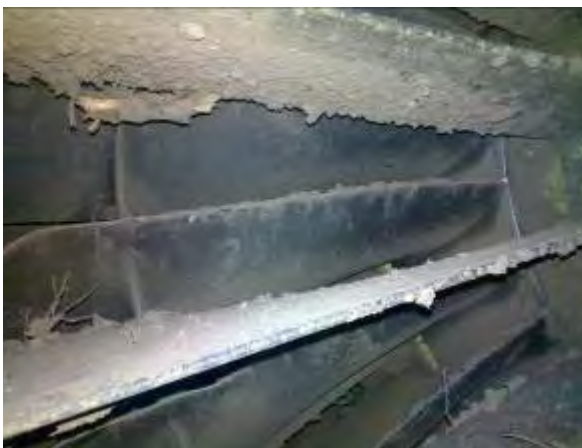
Zdj. 7. Widok uszkodzeń na krawędziach natarcia łopatek I st. SNC

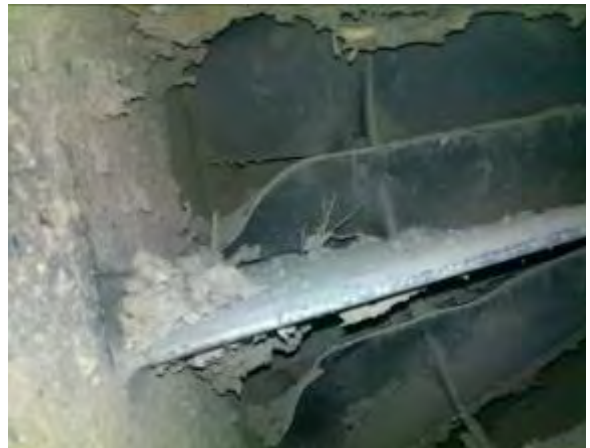
Zdj. 8. Widok uszkodzeń na krawędziach natarcia łopatek I st. SNC
