**POLITECHNIKA  
GDAŃSKA**

**Krzysztof Żółtowski**

**POŁĄCZENIE OBIEKTU MOSTOWEGO Z DROGĄ**

36507 **WYBRANE PROBLEMY**

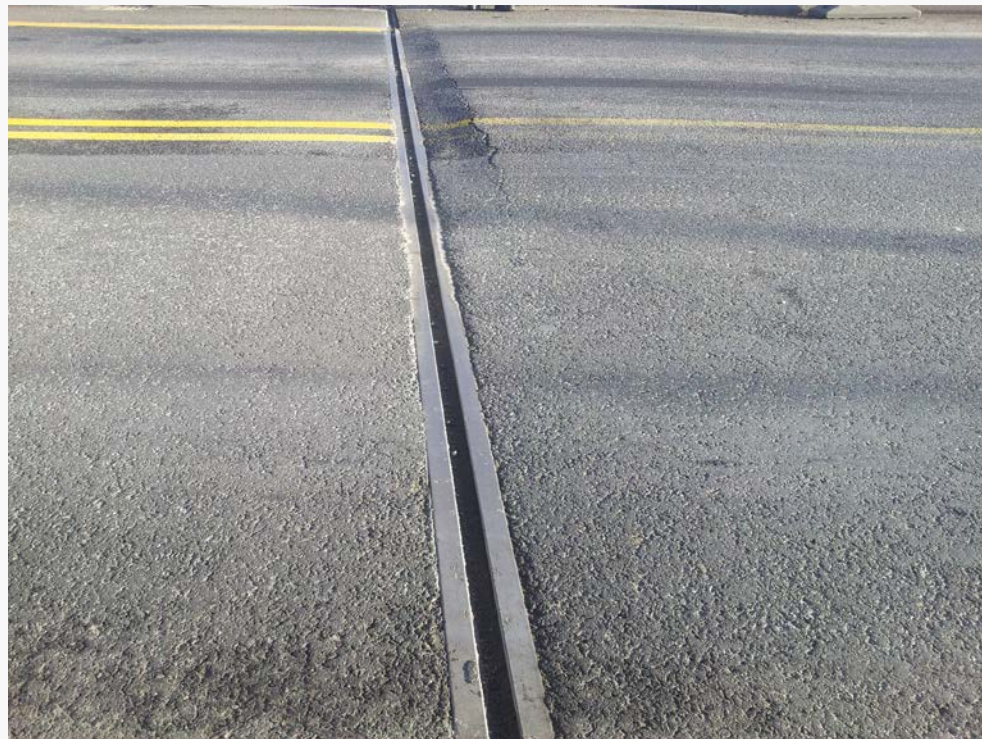
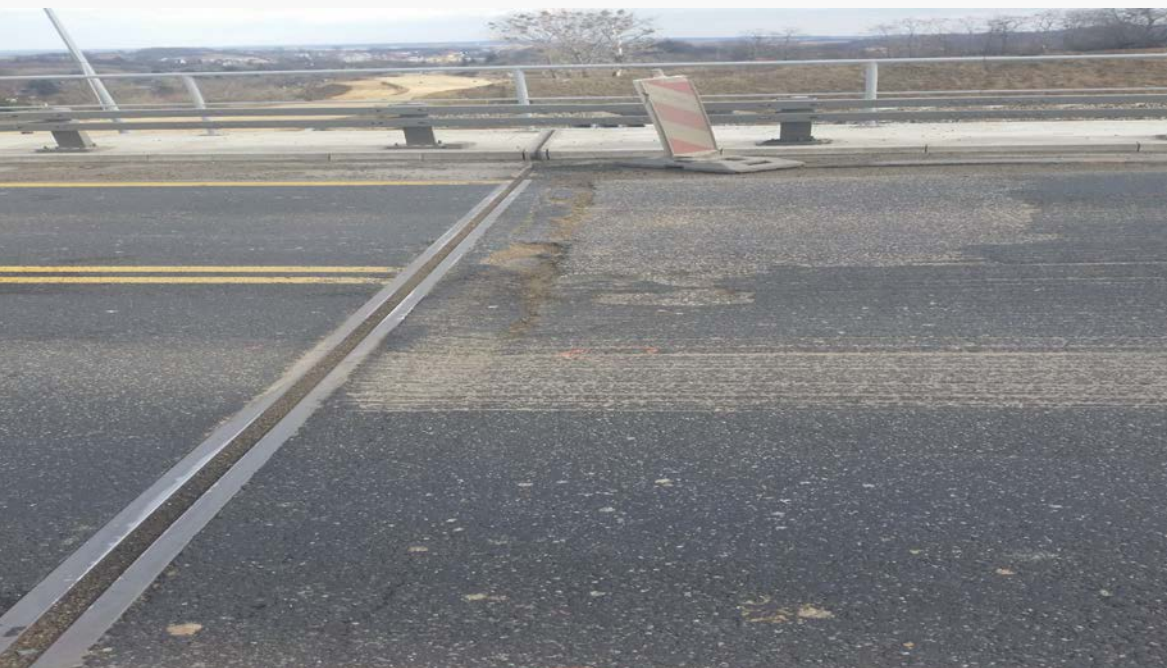
**Wypiętrzenie nawierzchni  
Od strony płyty przejściowej**

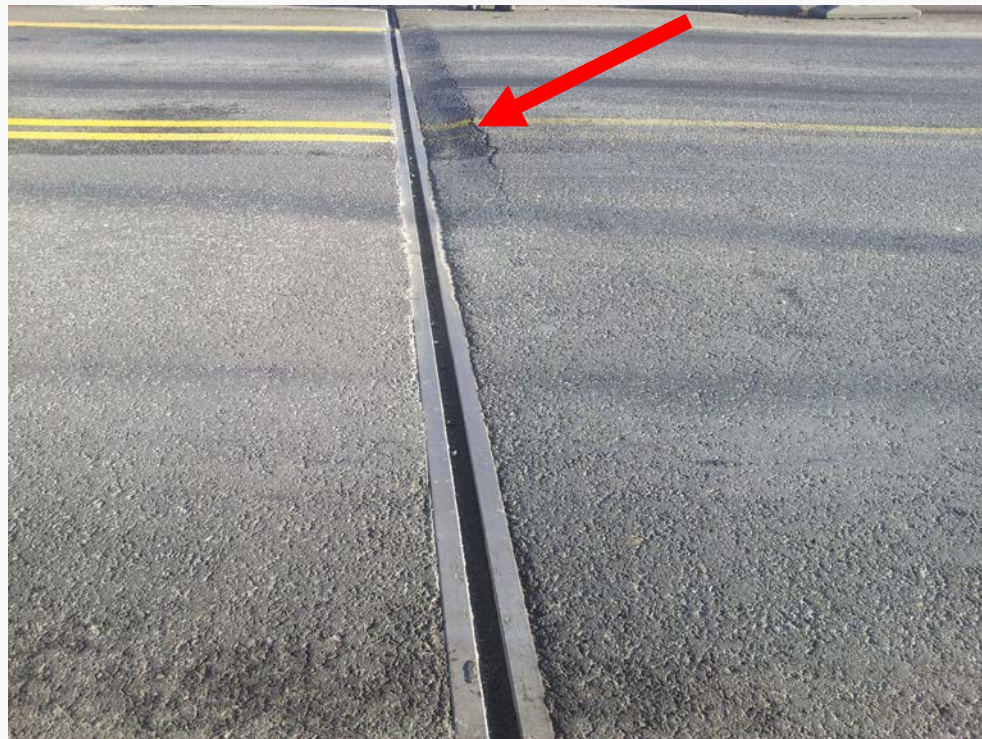
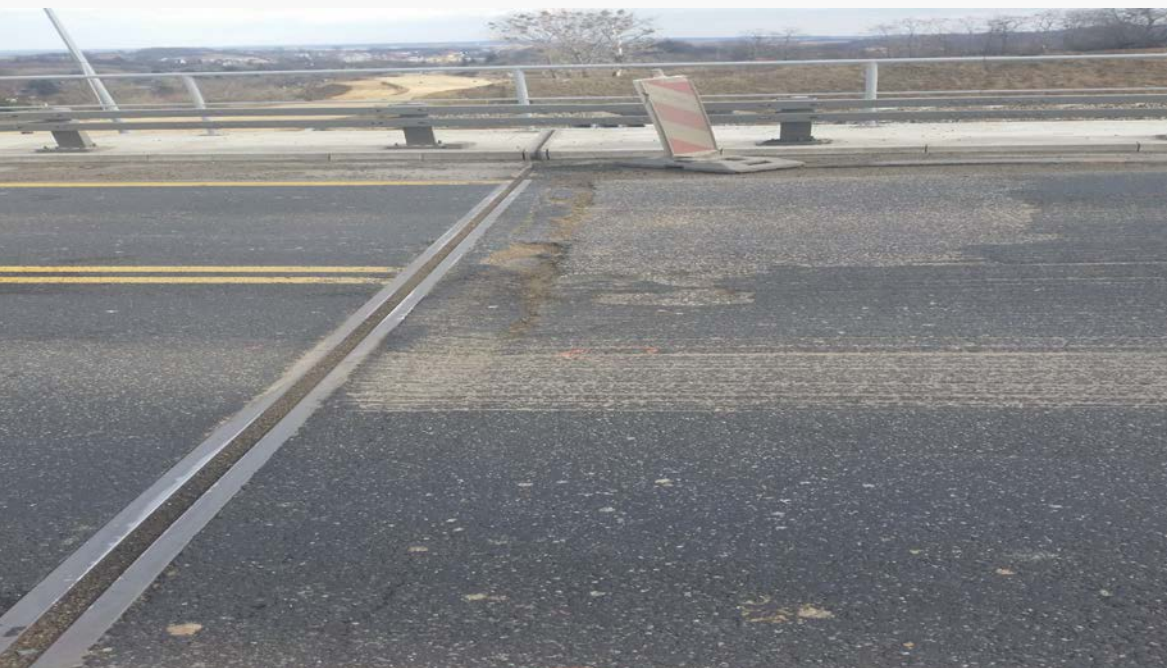
**Wypiętrzenie nawierzchni  
Od strony płyty przejściowej**

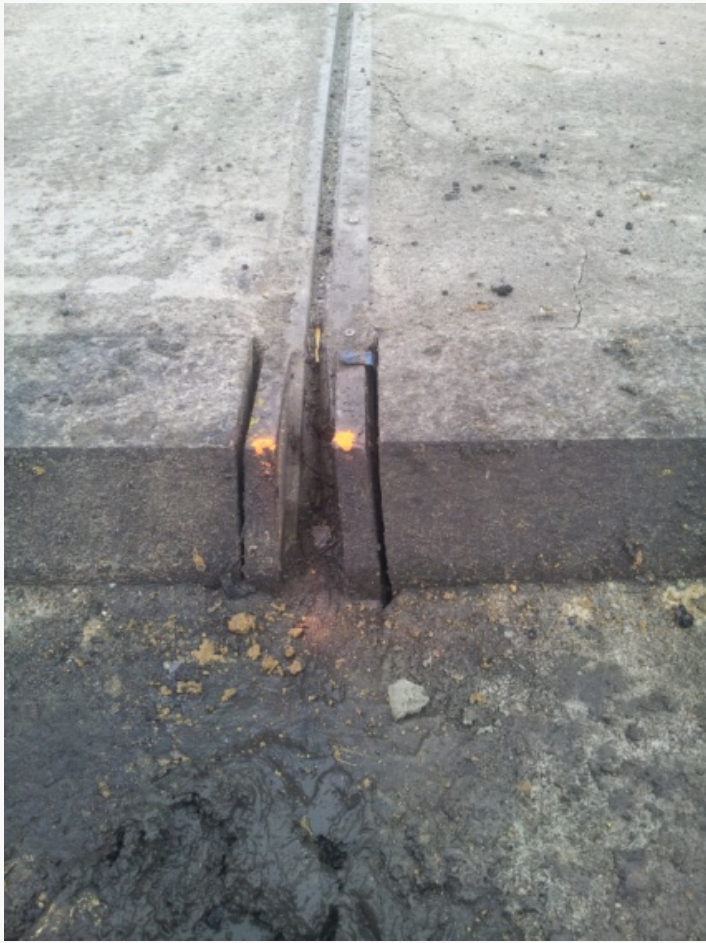
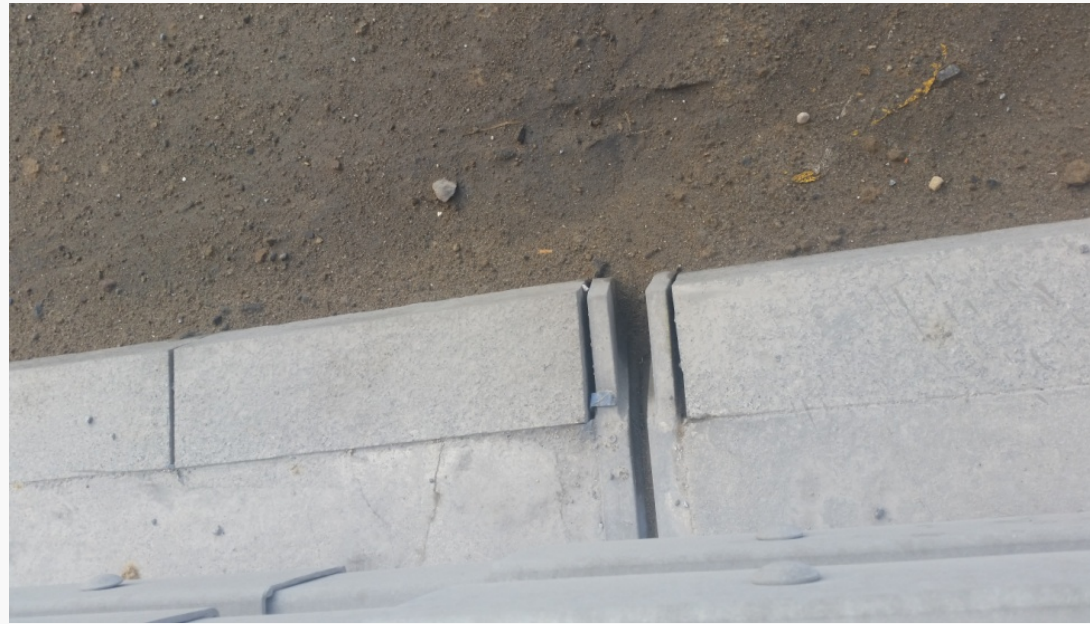
Rys. 4 Widoczne nieszczelności nawierzchni w rejonie krawężników.

Widoczne nieszczelności nawierzchni w rejonie krawężników

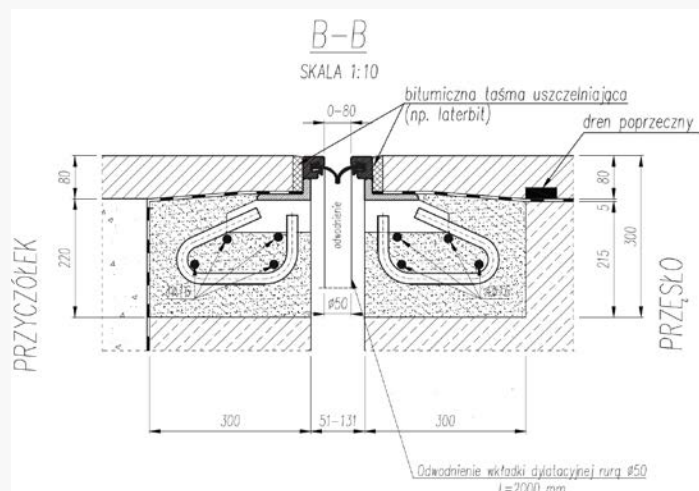
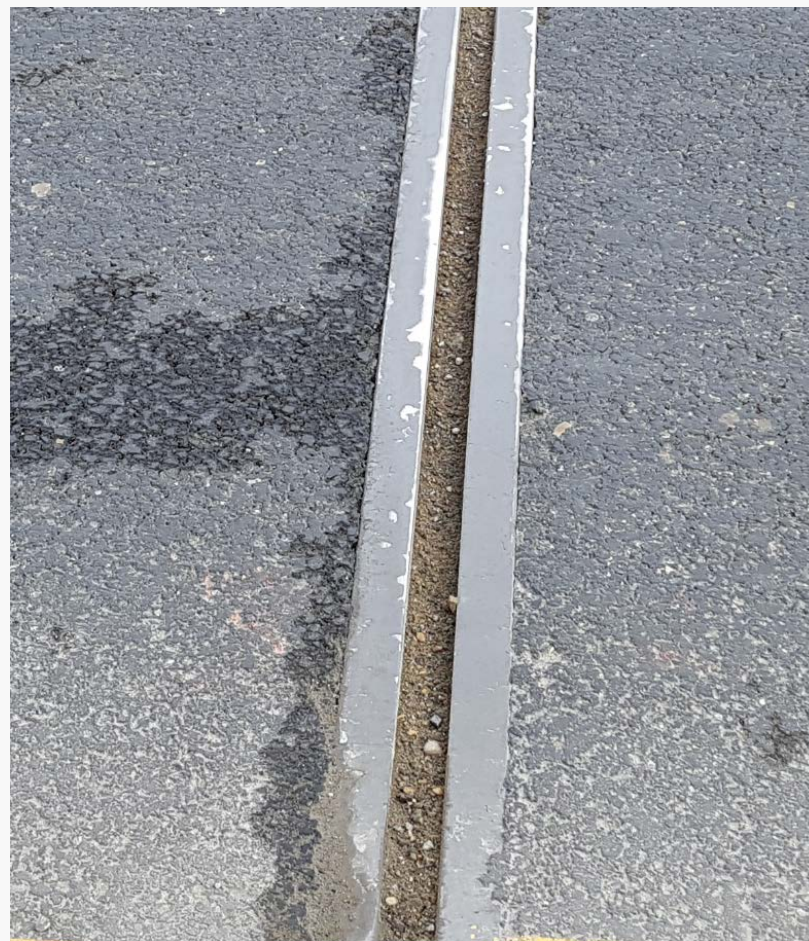
Dylatacja zastosowana na obiektach WS31 i WS32 (widoczny brak zalewek uszczelniających)

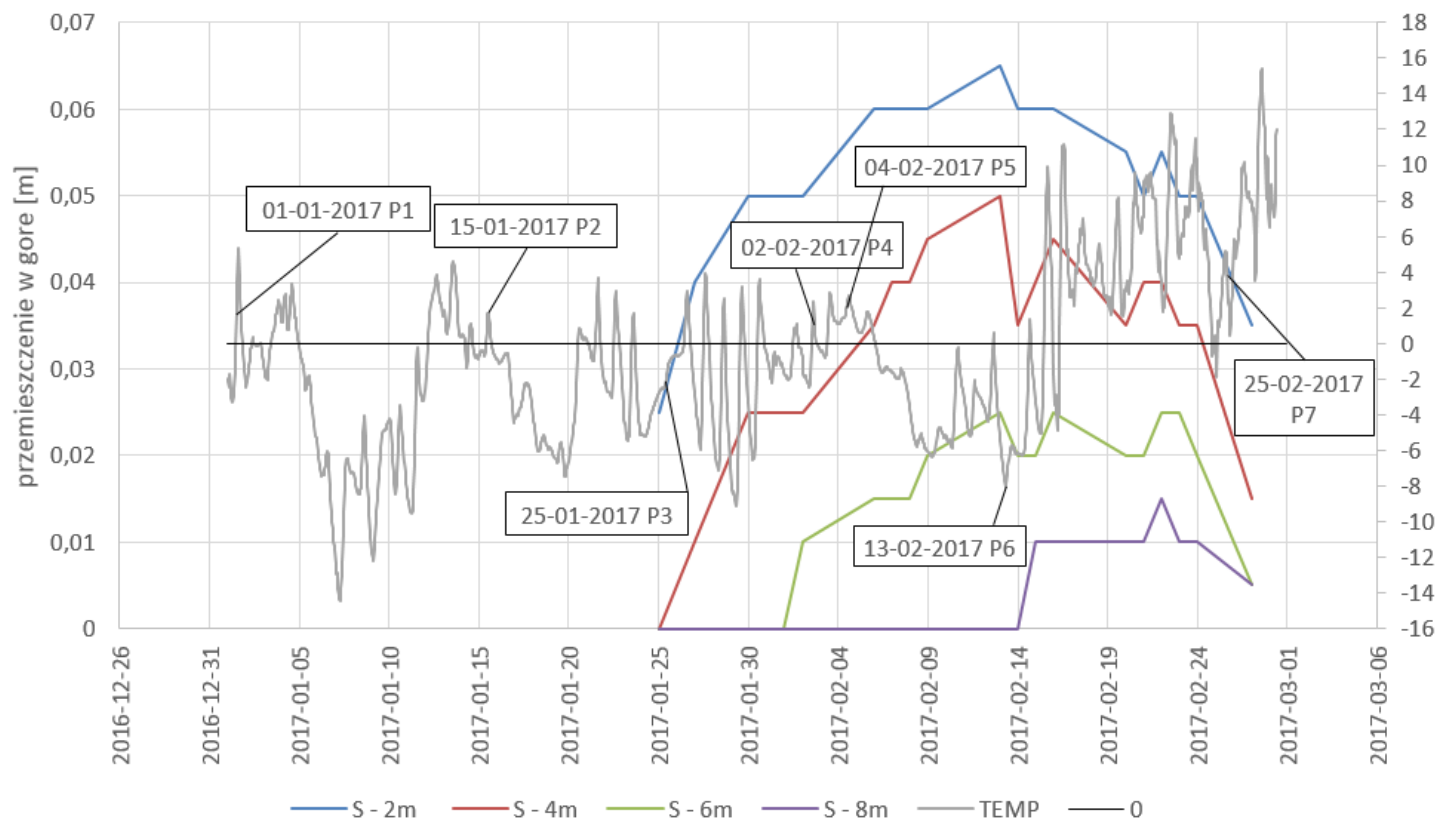
## WS 32 STRONA POŁUDNIOWA

Wykres przebiegu podnoszenia się nawierzchni w czasie, mierzony w różnych odległościach od dylatacji (od 2m do 8m) połączony z rozkładem temperatur powietrza

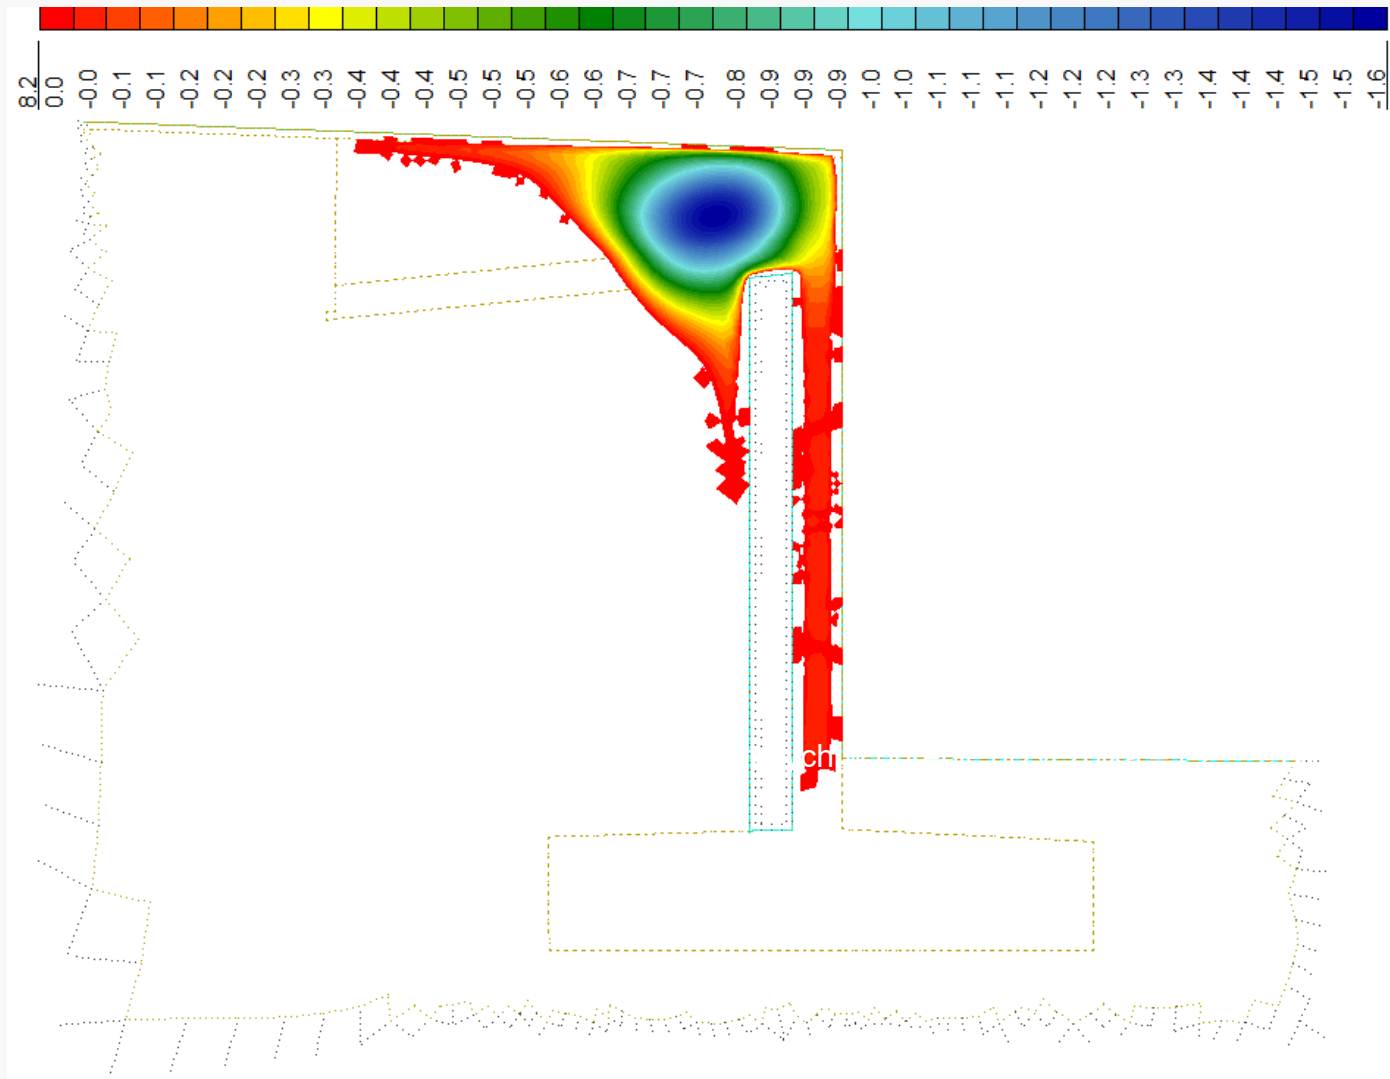
. Mapa rozkładu temperatur ujemnych w obrębie przyczółka -15.01.2017 r.

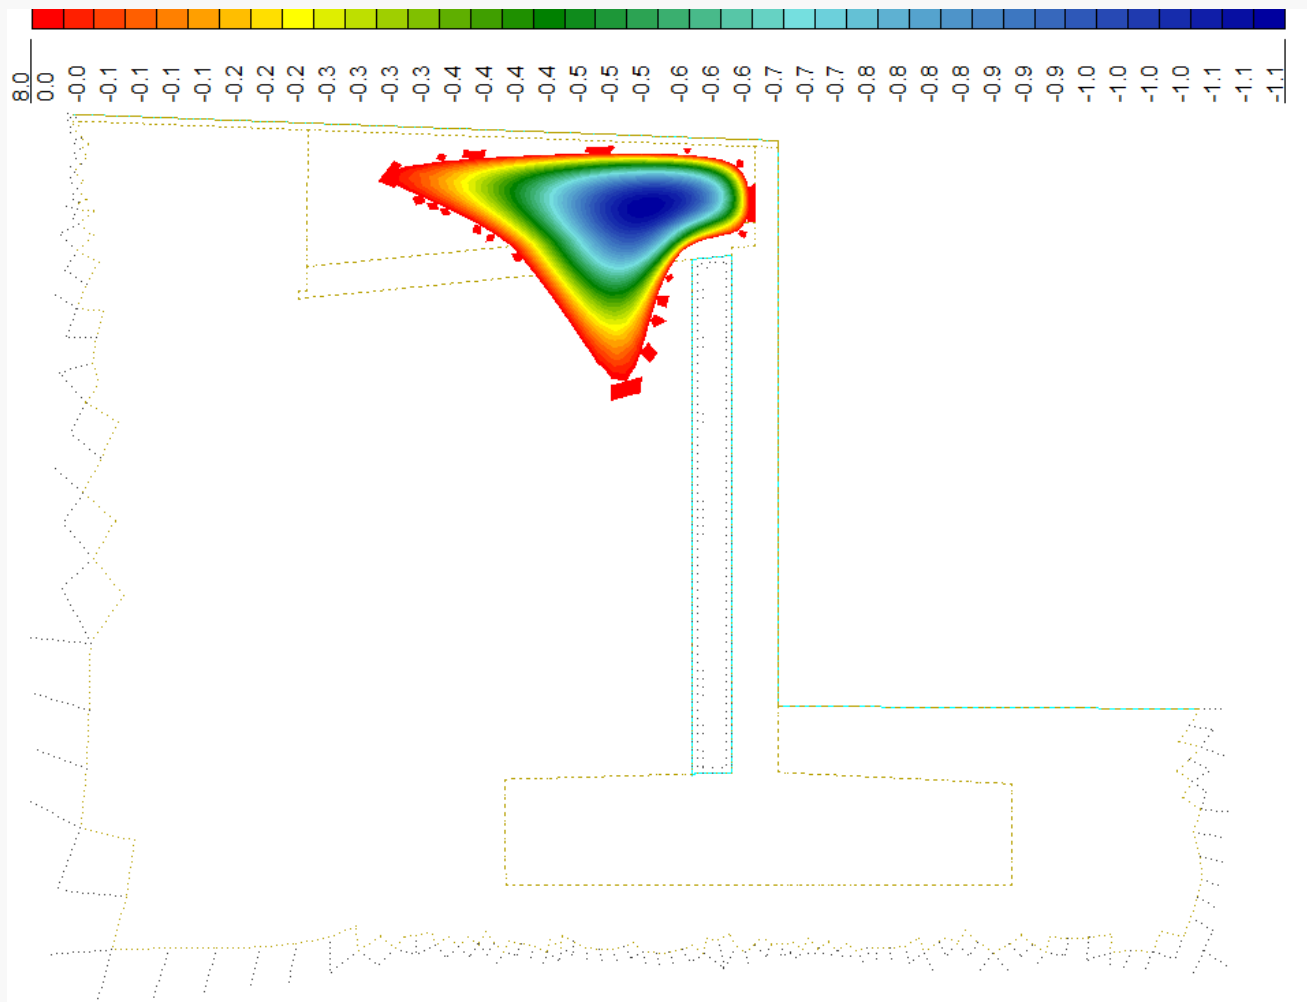
Mapa rozkładu temperatur ujemnych w obrębie przyczółka – 04.02.2017 r.

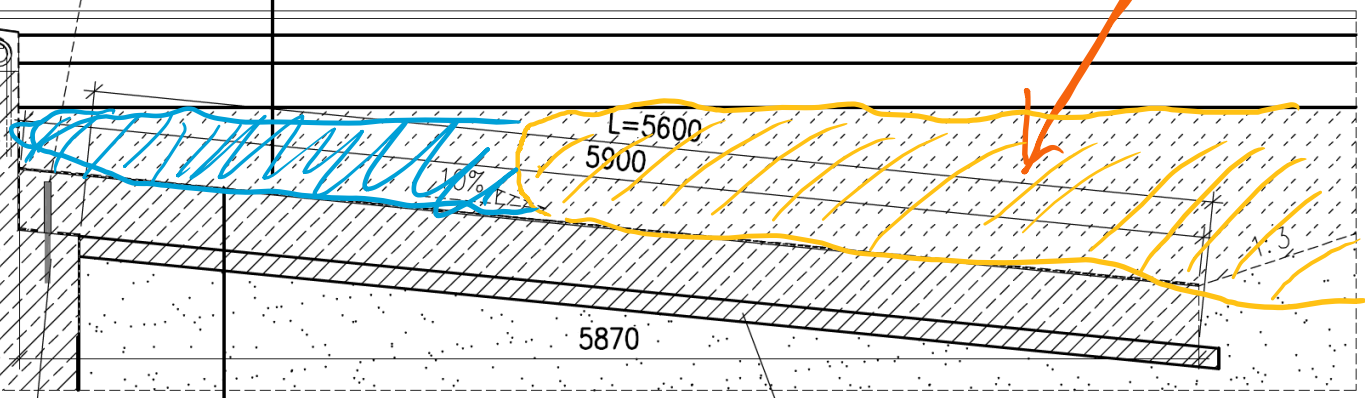
Zjawisko wysadzin w strefie **przejściowej** w rejonie **przyczółków** najprawdopodobniej **powstało** w wyniku przedostawania i gromadzenia się wody w gruncie **tuż za ścianką żwirową przyczółka**. Zjawisko to **wystąpiło** w wyniku splotu wielu niekorzystnych czynników, do których zaliczono:

- brak możliwości odpływu wody z rejonu **płyty przejściowej**,
- brak szczelności nawierzchni w styku z profilem dylatacyjnym,
- brak szczelności nawierzchni w połączeniu z krawężnikami i wpustami odwodnienia,
- **wystąpienie ujemnych temperatur i przemarzanie wilgotnego gruntu w sąsiedztwie dylatacji**,

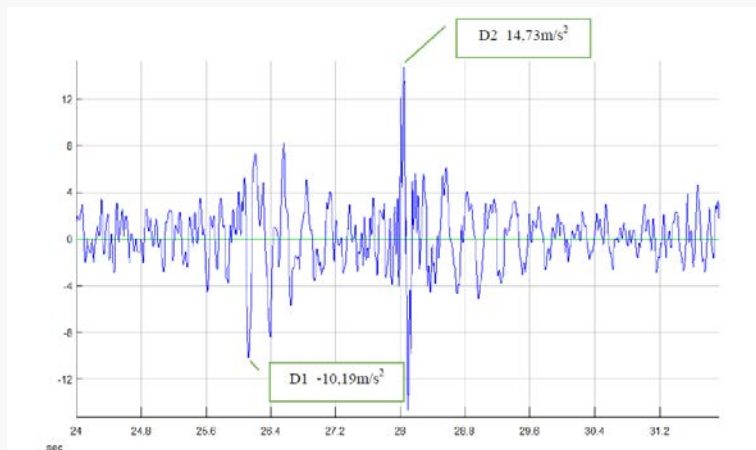
Wykres pomierzonych przyspieszeń na lewym kole podczas przejazdu z prędkością 80km/h przez obiekt WD-3

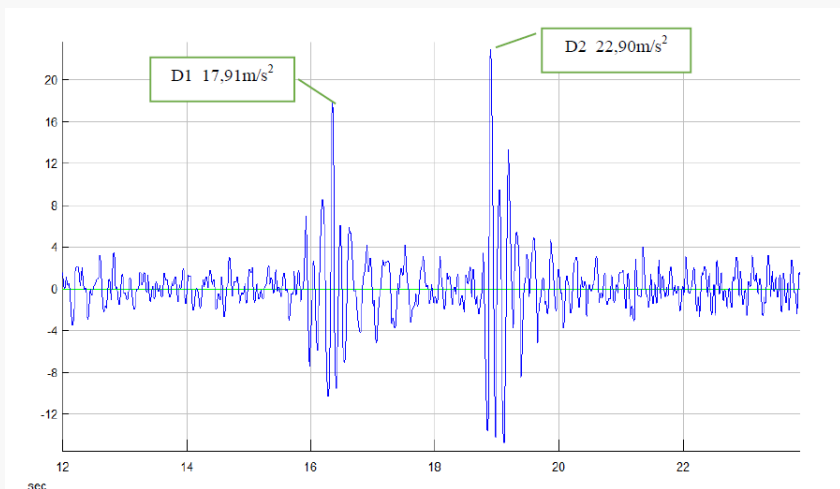
Wykres pomierzonych przyspieszeń na lewym kole podczas przejazdu z prędkością 80km/h przez obiekt na ul. Armii Krajowej

**Zestawienie wykonanych badań pokazuje, że nierówności zidentyfikowane na dylatacjach WK2 i WK3 nie są największe. Nie można zatem stwierdzić, że uszkodzenia są spowodowane głównie przez nierówność nawierzchni.**

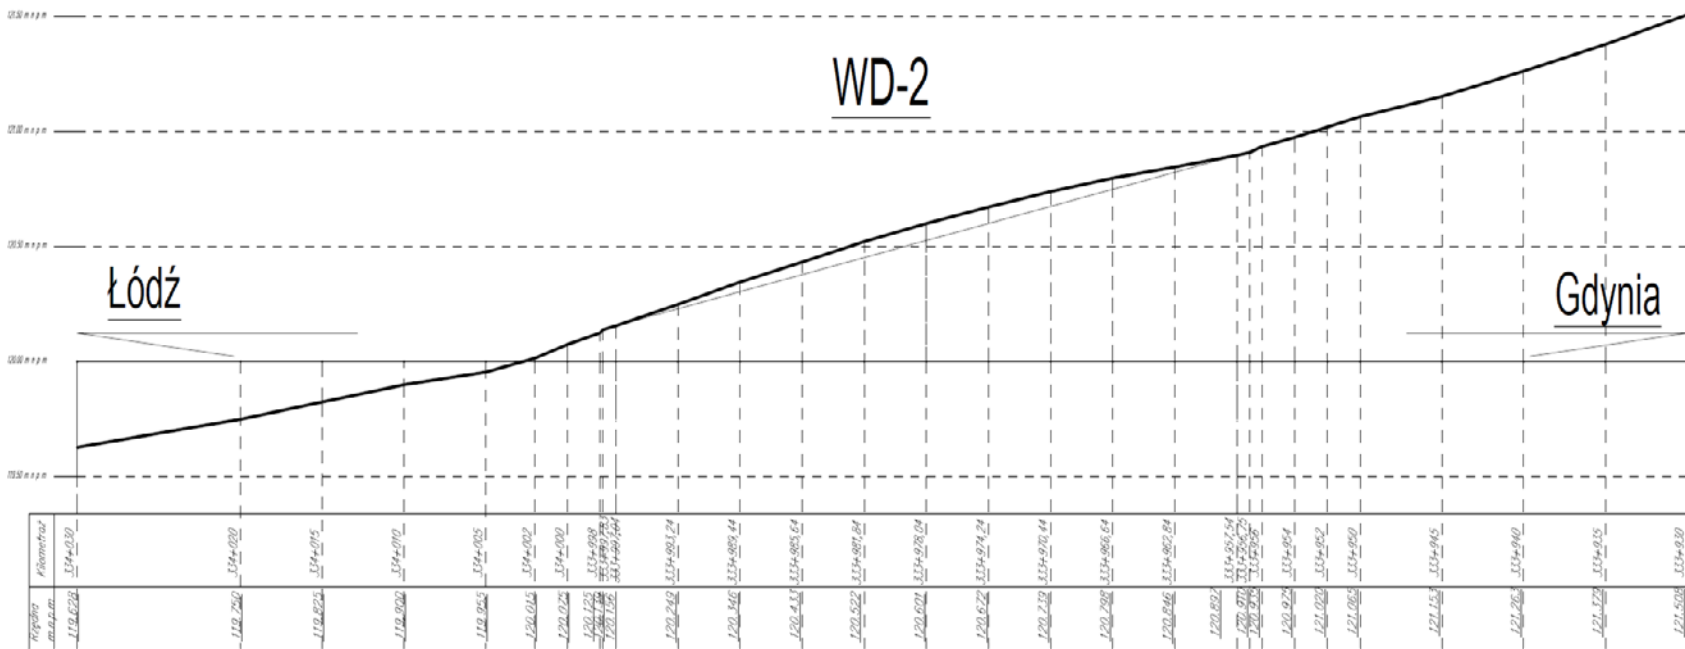
# WD-2

Na płycie pomostu wzdłuż dylatacji od strony napływającej wody (na izolacji) należy wykonać drenaż.

Istotne jest prawidłowe odwodnienie strefy dylatacyjnej na przęsłach i na przyczółkach.

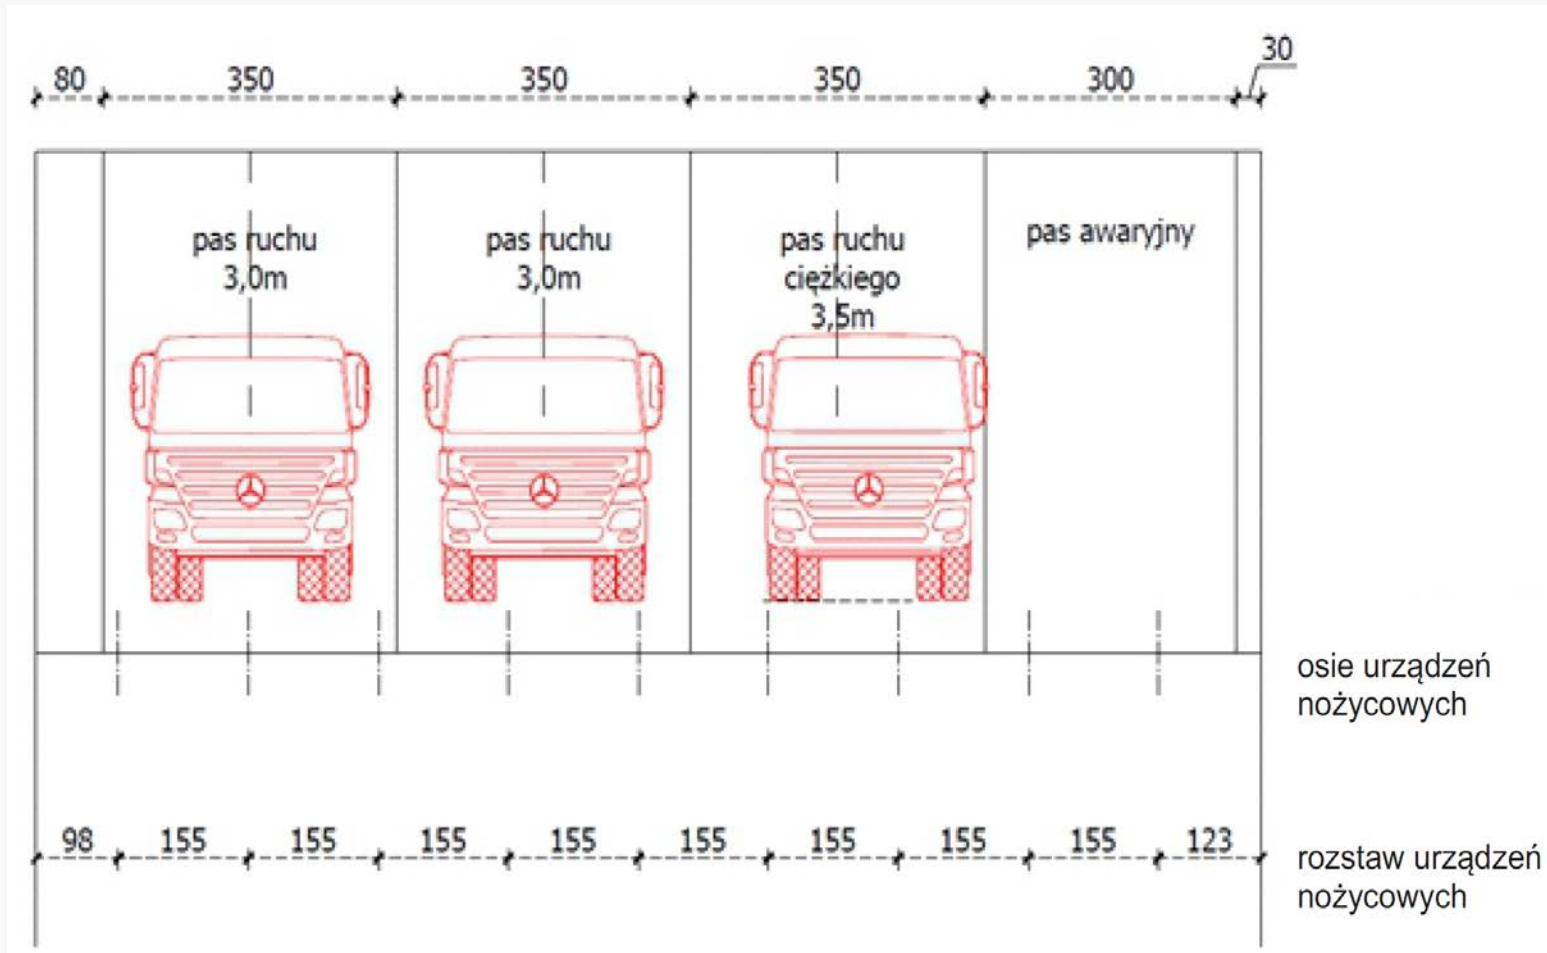
Stosownie do procedury badawczej IBDiM Nr PB/TM-07:1998 [7] obciążenia powinny znajdować się w pozycji centrycznej, bezpośrednio nad mechanizmami nożycowymi (rys. 6.3). **Jest to wyidealizowana sytuacja działająca korzystnie na rozkład sił w urządzeniu nożycowym. W rzeczywistości przesunięte obciążenie powoduje zginanie belki trawersowej i w konsekwencji nierównomierne obciążenie na układ nożycowy charakteryzujące się dużym zginaniem w połączeniach sworzniowych.**

Układ urządzeń nożycowych względem pasów ruchu oraz częstego położenia pojazdu ciężkiego na prawym pasie.

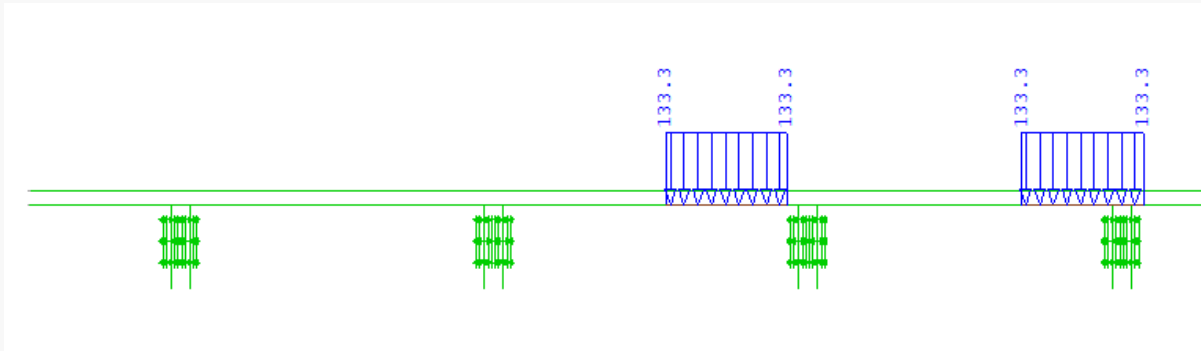
Najczęstsze ustawienie obciążenia belki trawersowej

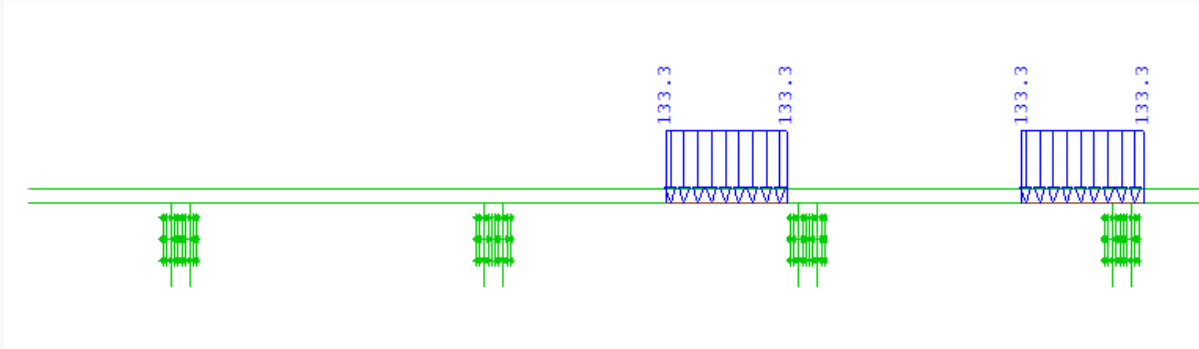
Najczęstsze ustawienie obciążenia belki trawersowej

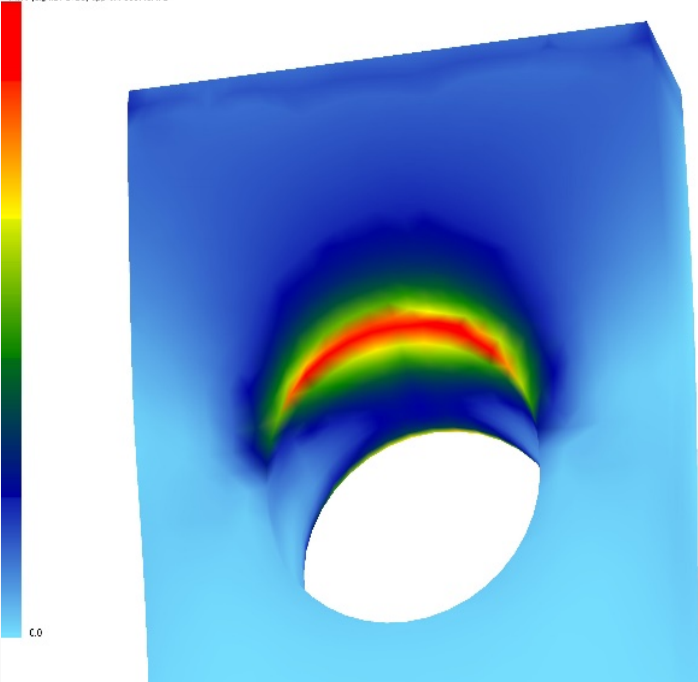
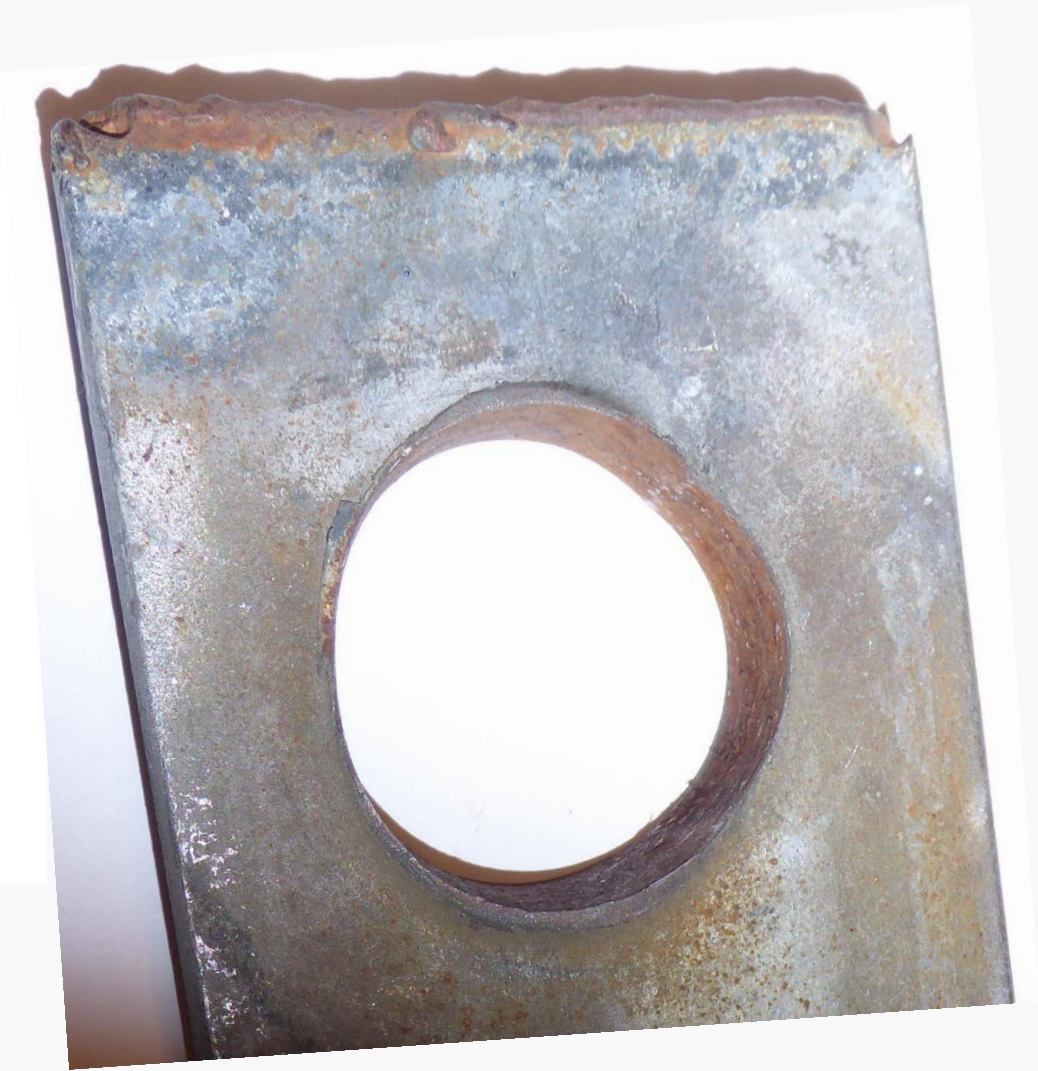
LC 31 ZRX=0.0kN ERY=0.0kN ERZ=63.0kN

von Mises stresses (sigma-v)  
max. (Sigma-BC2M) approx. 394.53MPa  
reliable values only via AQ2  
max. (Sigma-BC21) approx. 395.48MPa

- Rozstaw mechanizmów nożycowych i sztywność belki trawersowej powodują lokalne zginanie i nierównomierny rozkład obciążenia na elementy nożyc.
- Największe siły normalne występują w pionowych elementach mechanizmu nożycowego bezpośrednio przyspawanych do belki trawersowej.
- **Z obliczeń wykonanych w oparciu o model bryłowy wynika, że występująca w połączeniu sworzniowym tulejka syntetyczna musi ulec zniszczeniu.** Nie ma takiego materiału syntetycznego, który przeniósłby zidentyfikowany poziom naprężeń. W wyniku zniszczenia tulejki powstaje luz, który generuje zwiększone efekty dynamiczne, doprowadzając w czasie do owalizacji otworu połączenia, do zwiększenia efektów dynamicznych i hałasu. W konsekwencji urządzenie dylatacyjne przestaje funkcjonować prawidłowo i wymaga wymiany.

Procedura badawcza IBDiM przewiduje niższe obciążenia niż zawarte w regulacjach niemieckich [12] (również w wymaganiach innych państw europejskich). Siły generowane w czasie testu w pionowym elemencie mechanizmu nożycowego są mniejsze od wyliczonych w prezentowanych badaniach. **Na podstawie wykonanych obliczeń oraz doświadczeń w użytkowaniu badanych urządzeń powinno się przedyskutować potrzebę uaktualnienia procedury badawczej IBDiM.**
