Faza opracowania	PROJEKT BUDOWLANY
Branża	KONSTRUKCJA
Tytuł opracowania	PRZEBUDOWA I ROZBUDOWA BUDYNKU MAGAZYNOWEGO ZE ZMIANĄ SPOSOBU UŻYTKOWANIA NA WOJEWÓDZKI MAGAZYN PRZECIWPOWODZIOWY
Adres inwestycji	Łódź, ul. Łąkowa 40, dz. nr ewid. 121/22 obr. P-20
Inwestor	Łódzki Urząd Wojewódzki w Łodzi; Łódź, ul. Piotrkowska 104

Temat opracowania	INWENTARYZACJA BUDYNKU
Adres	ŁÓDŹ, UL. ŁĄKOWA 40, dz nr ewid. 121/22
Inwestor	ŁÓDZKI URZĄD WOJEWÓDZKI W ŁODZI Łódź, ul. Piotrkowska 104

Temat opracowania	EKSPERTYZA O STANIE TECHNICZNYM BUDYNKU MAGAZYNOWEGO
Adres	ŁÓDŹ, UL. ŁĄKOWA 40, dz nr ewid. 121/22
Inwestor	ŁÓDZKI URZĄD WOJEWÓDZKI W ŁODZI Łódź, ul. Piotrkowska 104

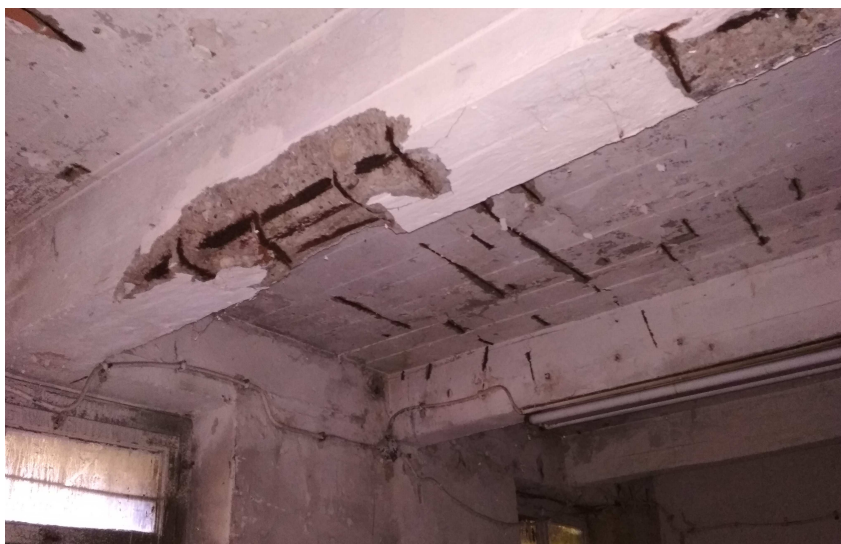
W kondygnacji piwnicznej na stropach zaobserwowano procesy korozji zbrojenia dolnego płyty stropowej. Najgorszym stanem technicznym wykazuje się fragment stropu znajdujący się pod rampą, który narażony był na bezpośrednie działanie zewnętrznych czynników atmosferycznych. Przy braku izolacji poziomej wilgoć pochodząca z opadów atmosferycznych przez lata penetrowała strop powodując korozję i pęcznienie zbrojenia. Zarówno w płycie jak i w belkach uszkodzeniu uległa otulina zbrojenia dolnego. Odspojenia odsłoniły znaczną część prętów zbrojeniowych (Fot.1, Fot.2). Zauważono przy tym nieprawidłowy kierunek zbrojenia zewnętrznego płyty. Zbrojenie główne ułożono jako wewnętrzne. Ze względu na duży stopień skorodowania zbrojenia ocenia się, że stan fragmentu stropu (zarówno płyty stropowej jak i żeber) pod rampą jest niedostateczny. Zaleca się jego rozbiórkę i odtworzenie.

Fot.1 Odstłonięte zbrojenie żebra stropu piwnicy pod rampą.

Fragment stropu pod rampą należy rozebrać i odtworzyć.

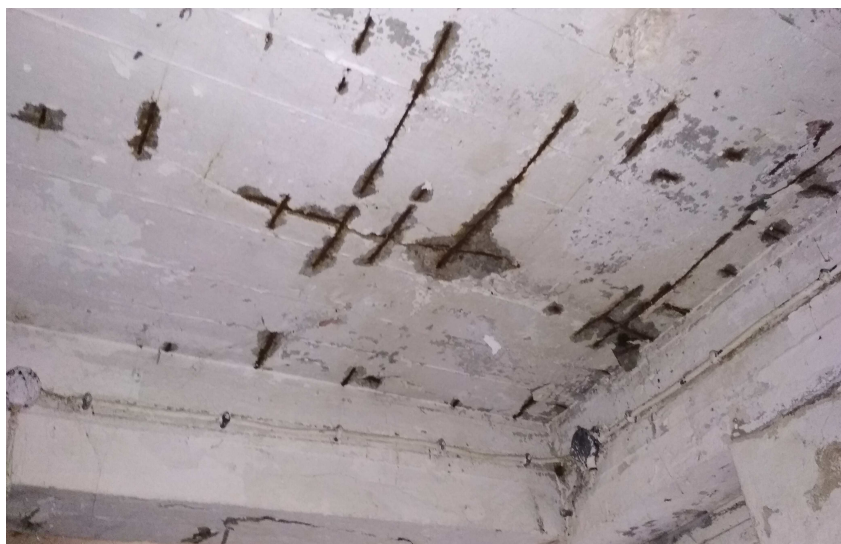
Fot.2 Skorodowane, odstłonięte zbrojenie płyty stropowej piwnicy pod rampą

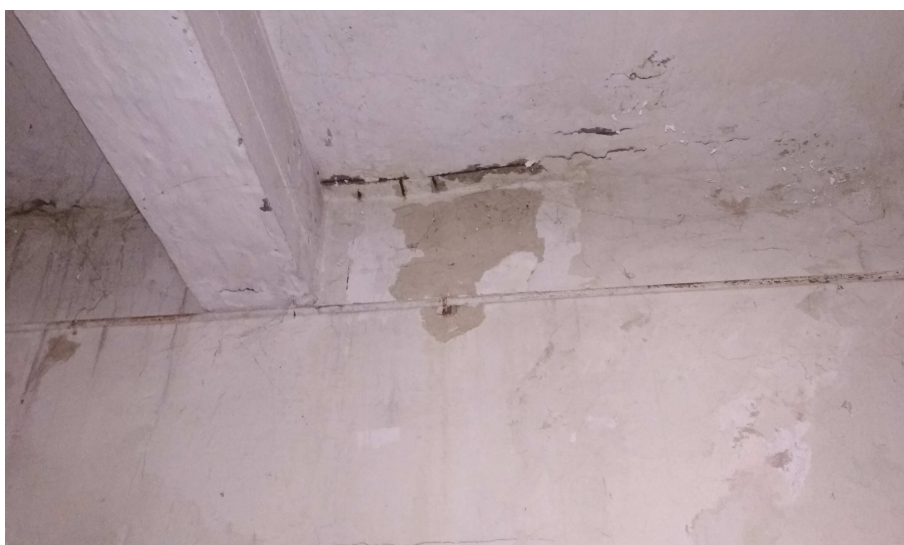
W kondygnacjach nadziemnych stropy są w dostatecznym stanie technicznym. Zaobserwowano lokalne odspojenia otuliny (Fot.3). Nie stwierdzono istotnego zarysowania ani widocznych ugięć zarówno płyty jak i belek.

Fot.3 Lokalne odspojenie otuliny stropu nad parterem.

W pozostałym obszarze stropu uszkodzenia naprawić wg zaleceń projektowych.

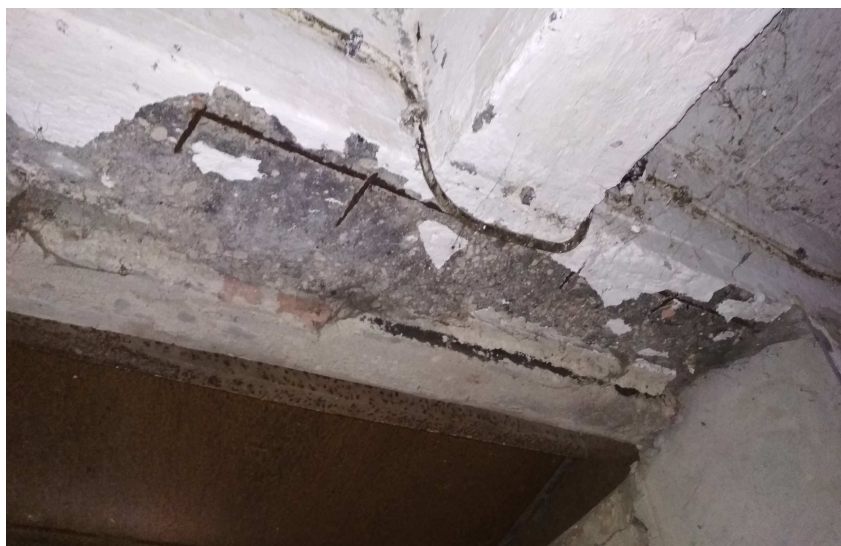
Ocenia się, że stan techniczny nadproży jest dostateczny. Występujące w piwnicach zarysowania podłużne i odspojenia otuliny związane są z pęcznieniem skorodowanego zbrojenia. Nie zaobserwowano natomiast rys poprzecznych ani ukośnych świadczących o przekroczeniu nośności na zginanie i ścinanie. Nie stwierdzono także widocznych ugięć nadproży. Masywny przekrój belek gwarantuje wystarczającą wytrzymałość i bezpieczeństwo użytkowania pod warunkiem wykonania napraw.

Najgorszym stanem technicznym wykazują się niektóre nadproża znajdujące się w kondygnacji piwnicznej. W związku z zawilgoceniem w wielu miejscach nastąpiło odspojenie tynków i otuliny betonowej od zbrojenia podłużnego oraz zarysowania podłużne. W miejscach tych widoczne są skorodowane pręty zbrojeniowe nadproży (Fot.4, Fot.5). W kondygnacjach nadziemnych zarysowania nie występują lub mają drobny charakter.

Fot.4 Odspojona otulina zbrojenia nadproża piwnicy.

- skucie tynków
- osuszenie konstrukcji nadproży
- oczyszczenie z odspojonych, luźnych części otuliny betonowej
- oczyszczenie z nalotów korozyjnych prętów zbrojeniowych co najmniej do 2 stopnia czystości
- zabezpieczenie antykorozyjne powłokami mineralnymi prętów zbrojeniowych
- nałożenie metodą natryskową cementowej zaprawy naprawczej

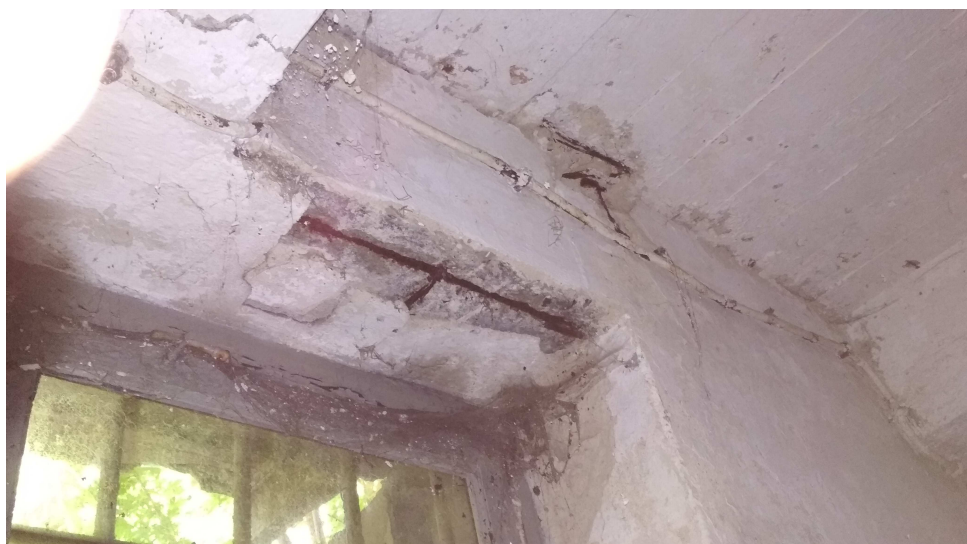
Fot.5 Odspojona otulina zbrojenia nadproża piwnicy.

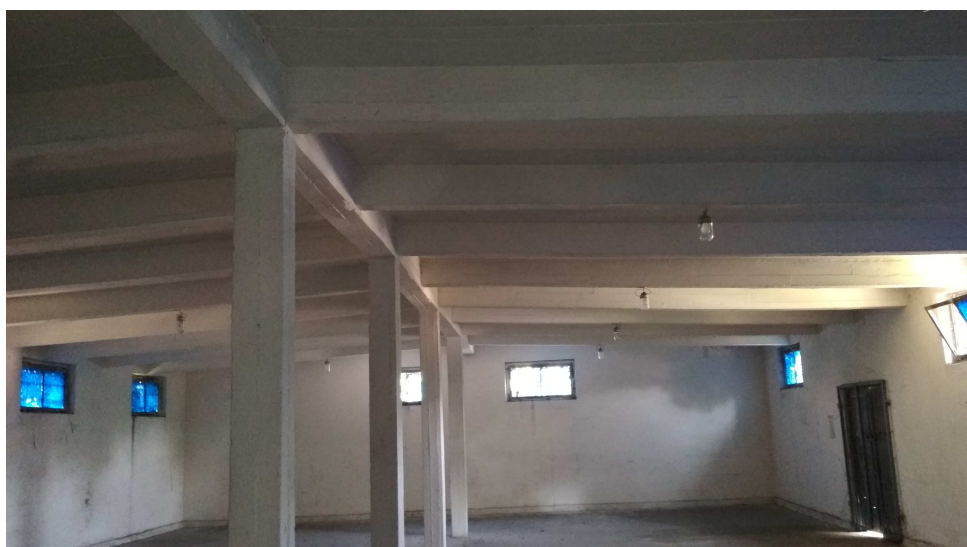
Stan techniczny stropodachu ocenia się jako dobry. Nie stwierdzono rys konstrukcyjnych ani widocznych ugięć zarówno płyty jak i belek.

Pokrycie dachu nosi ślady zużycia wynikającego z długoletniego narażenia na działanie warunków atmosferycznych. Nie zaobserwowano jednak śladów przecieków stąd też uznano, że pokrycie dachu jest szczelne.

Fot.6 Konstrukcja stropodachu.

Ze względu na wiek zaleca się całkowitą wymianę pokrycia z dociepleniem dachu. Istniejące warstwy pokrycia należy usunąć. Wykonać ocieplenie i nowe pokrycie stropodachu.

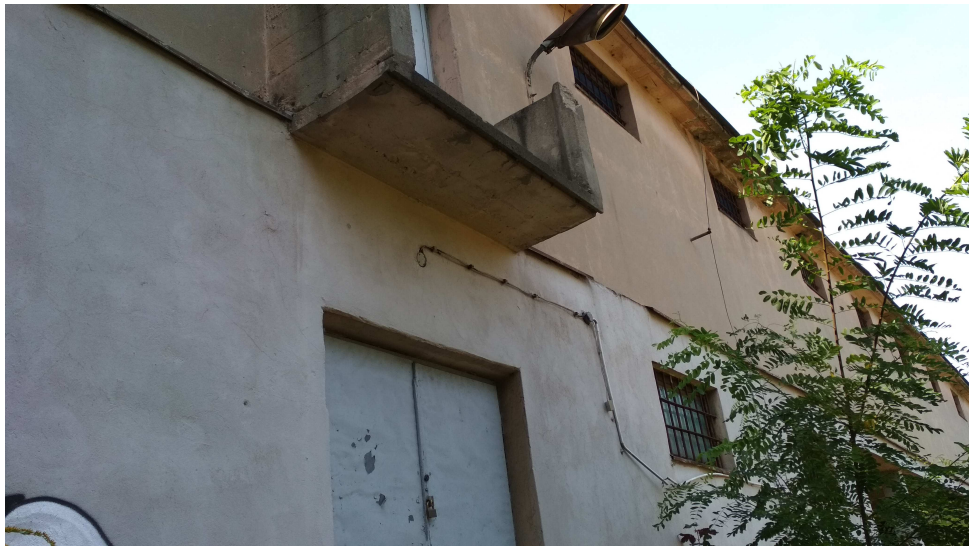
Stan techniczny balkonów ocenia się jako niedostateczny. Płyty są zarysowane a ich krawędzie uszkodzone. Przy braku izolacji i wykończenia podejrzewa się wysoki stopień skorodowania zbrojenia (Fot.7). Tynk na murkach jest spękany. Furtki prętowe zdeformowane i skorodowane.

Fot.7 Balkon.

Zdemontować furtki prętowe. Rozebrać murki i skuć wszystkie płyty balkonowe.

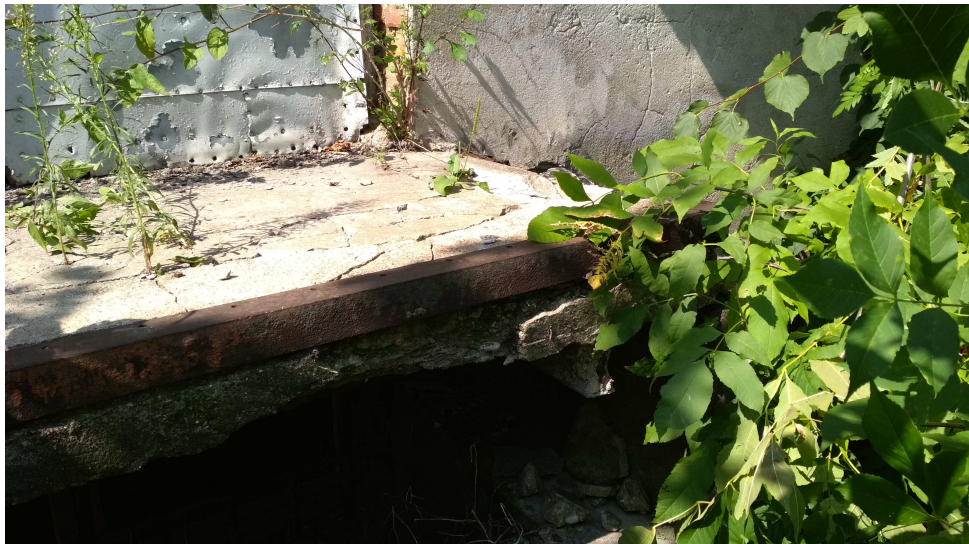
Stan podestów wejściowych wraz z biegami schodowymi ocenia się jako niedostateczny. Płyty są zarysowane a ich krawędzie uszkodzone. Przy braku izolacji i wykończenia podejrzewa się wysoki stopień skorodowania zbrojenia. Belki stalowe mocno skorodowane (Fot.8).

Fot.8 Zniszczony podest wejściowy.

Podesty wejściowe należy rozebrać i odtworzyć wg projektu.

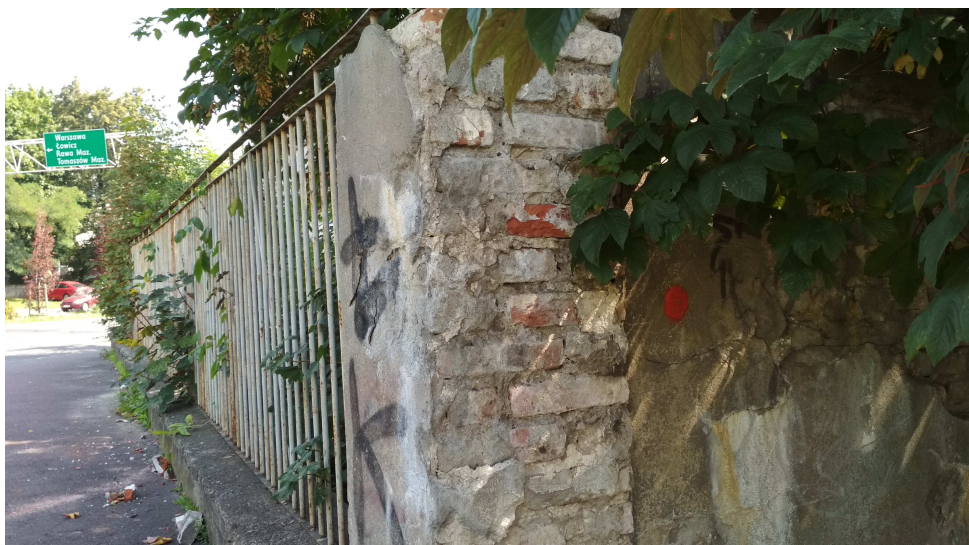
Fot.9 Widok płotu od strony północnej.

Zdeformowane przęsła stalowe płotu wypionować lub wymienić na nowe. Elementy stalowe oczyścić i nałożyć nową powłokę malarską. Istniejący tynk części murowanych ogrodzenia należy skuć i odtworzyć. Ubytki w murze i spoinach uzupełnić zaprawą cementową.
