PAŃSTWOWA KOMISJA BADANIA WYPADKÓW KOLEJOWYCH
Ministerstwo Infrastruktury

RAPORT Nr PKBWK/05/2019

**z badania poważnego wypadku kategorii A21
zaistniałego w dniu 17 listopada 2018 r. o godzinie 11:49
na przejeździe kolejowo-drogowym kategorii „D”,
szlak Dobrzechów – Frysztak, tor nr 1,
w km 42,602, linii kolejowej nr 106 Rzeszów Główny – Jasło**

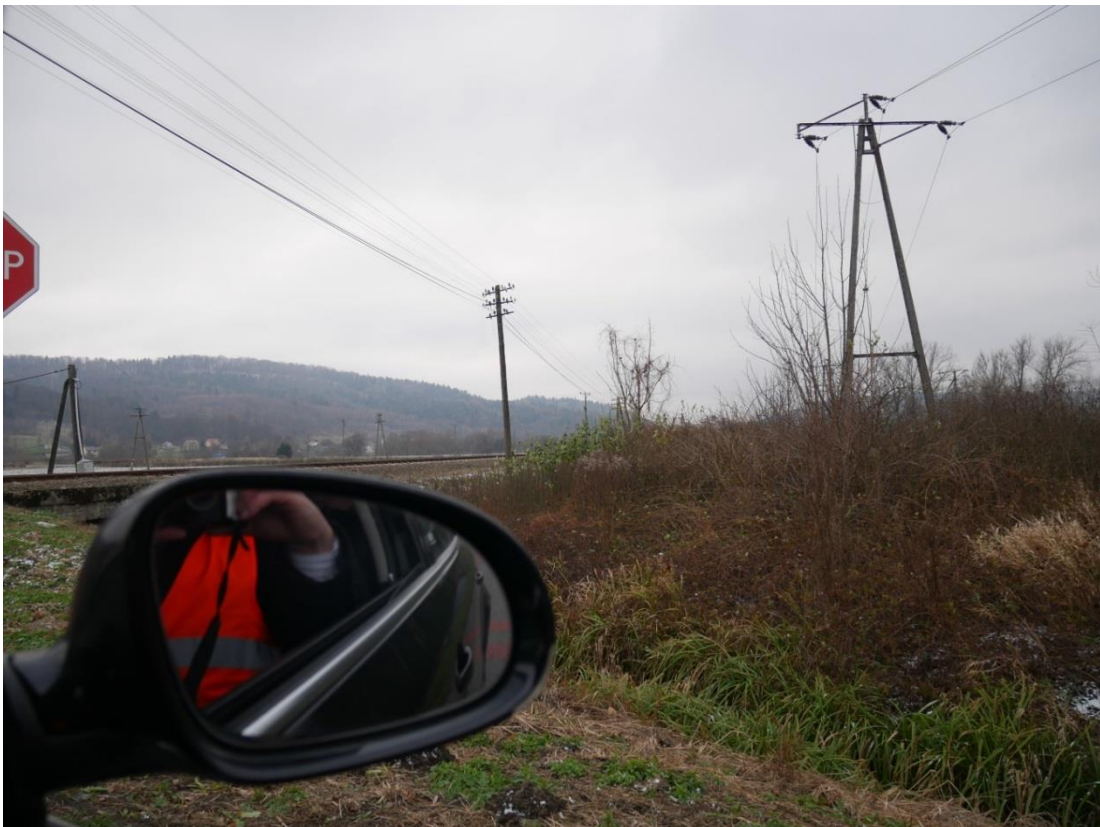
2. fakt utrudnionej obserwacji pociągu w trakcie zbliżania się do przejazdu kolejowo – drogowego z powodu niezachowania trójkątów widoczności z 20 m (patrz fot. Nr 1) oraz stojących przy linii kolejowej od strony poruszającego się samochodu drewnianych słupów napowietrznej linii światłowodu ograniczających pole widzenia kierowcy i maszynisty (patrz fot Nr 2),
3. utrudniona obserwacja znaku G3 częściowo przysłoniętego słupem oświetleniowym,
4. jazda pojazdu drogowego pod oślepiające promienie słoneczne (z kierunku północnego na południowy).

Fot. 1. – widoczność z 20 m (w stronę nadjeżdżającego pociągu)

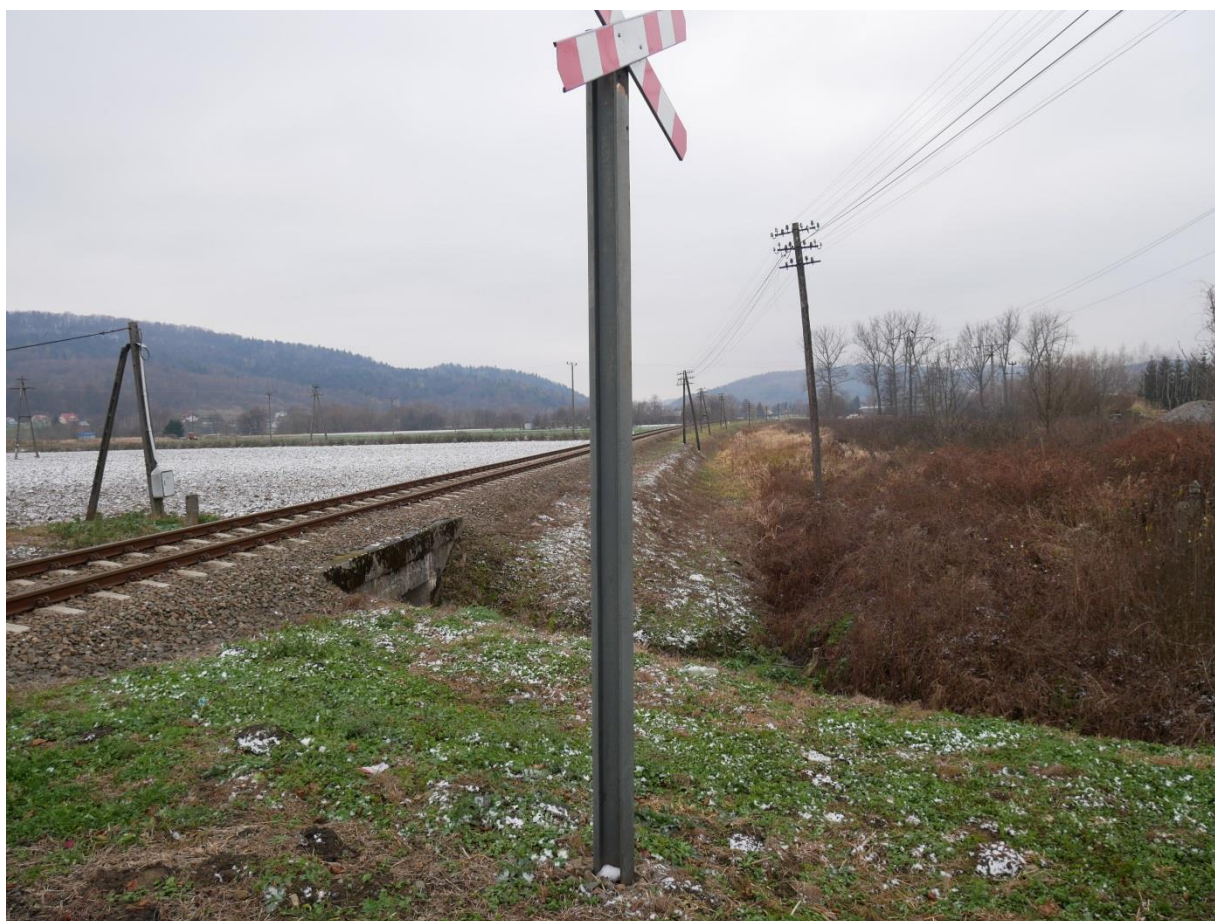
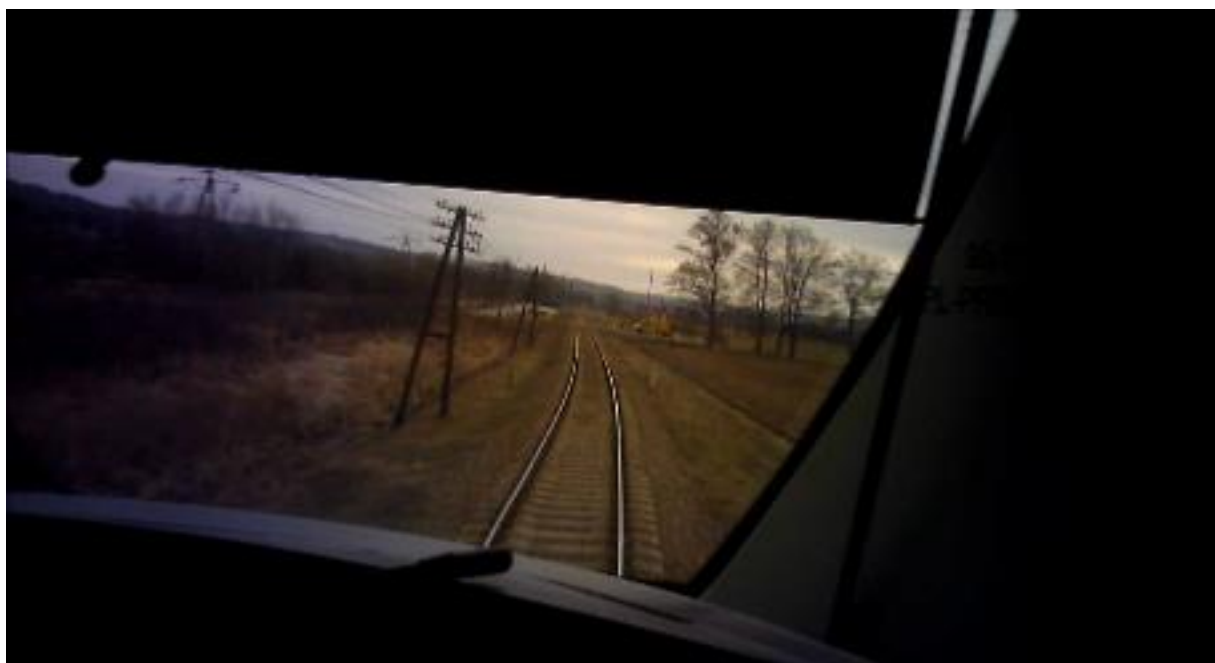
Fot. 2. – słupy utrudniające obserwację

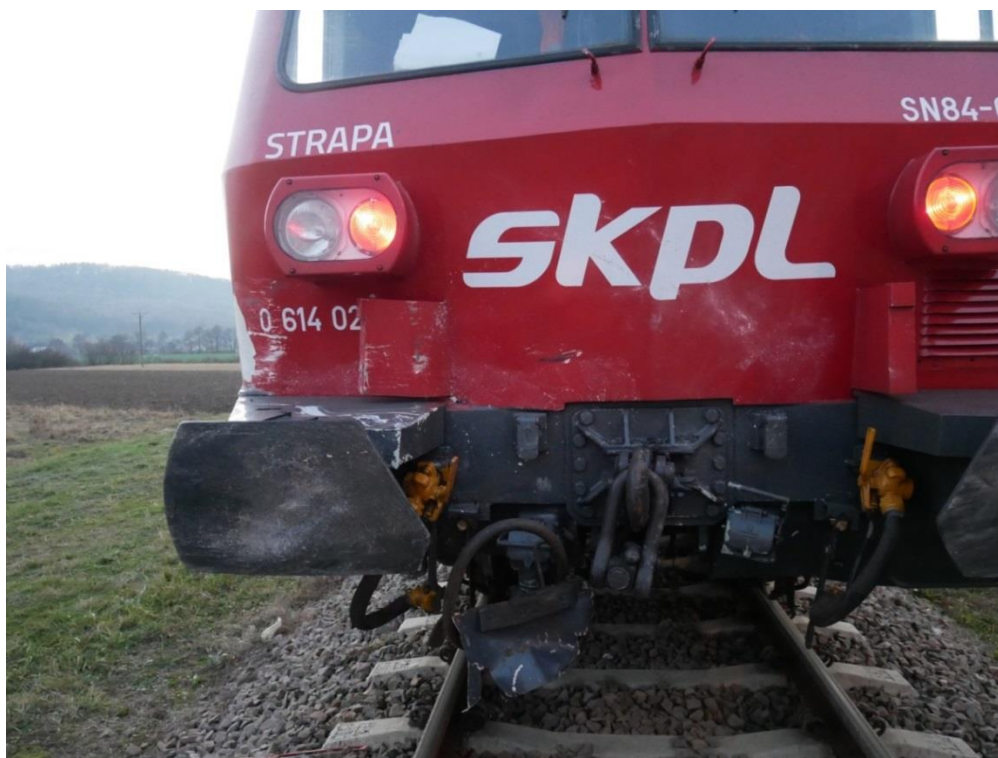
Fot. 3. Uszkodzony skład kabina "B" SN84-002 po zdarzeniu

uszkodzeniom uległa kabina B członu spalinowego zespołu trakcyjnego VT 614 SN84-002 gdzie uszkodzone zostały elementy obudowy i sterowania oraz powłoka malarska przedniej części pojazdu kolejowego. Uszkodzone zostały od strony kabiny B członu spalinowego zespołu trakcyjnego cztery przewody powietrzne, przewód wielokrotnego sterowania, hak i obudowa zderzaka oraz wskaźnik stanu hamulców.

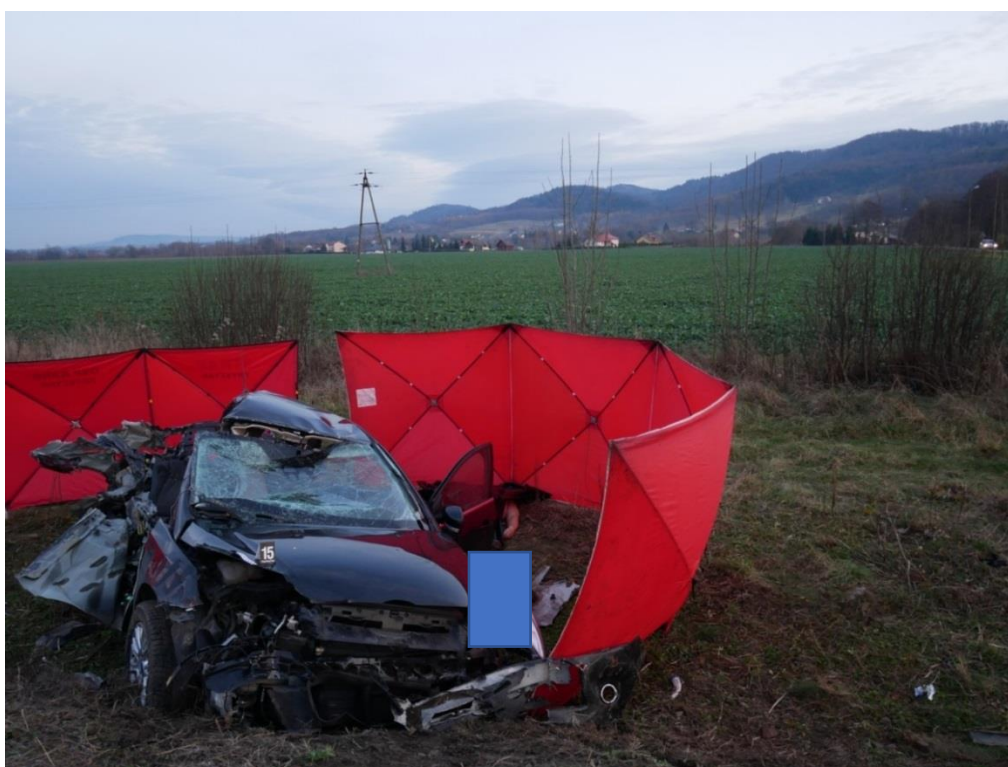
Fot. 4. Widok zniszczonego samochodu

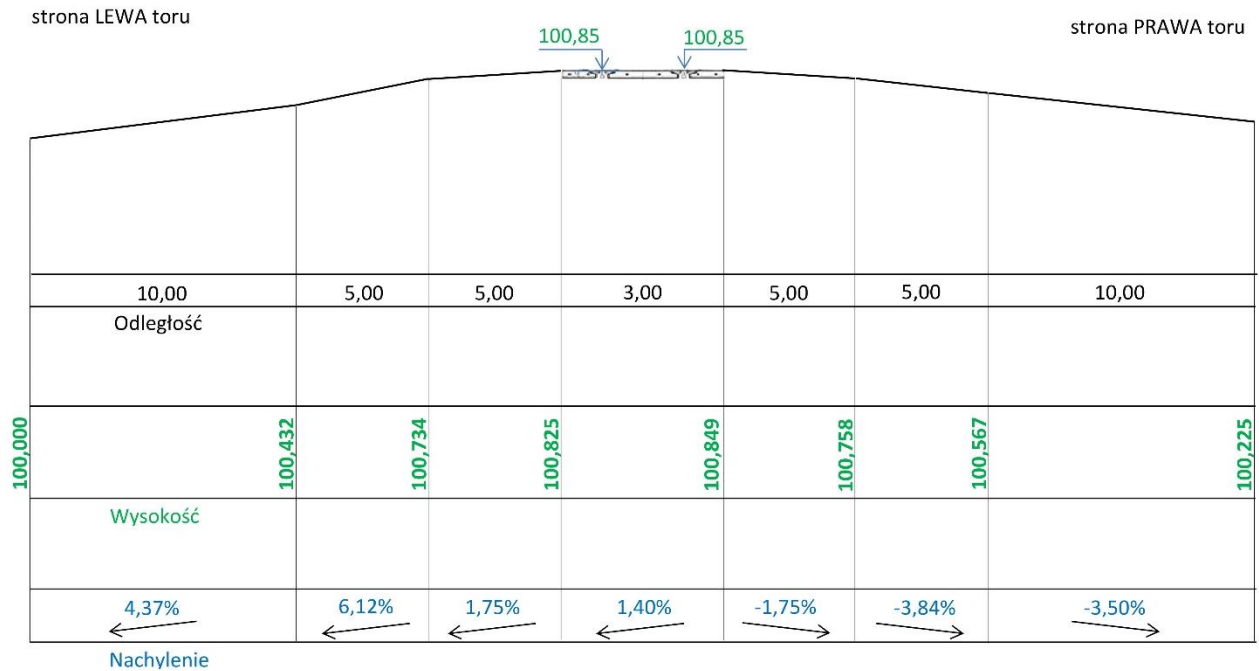
Rysunek 5 Profil dojazdów do przejazdu kolejowo – drogowego w km 42,602, linia 106

- niweleta drogi dojazdowej: z obu stron na dojazdach do przejazdu wzniesienie niwelety patrz rys. 5,
- od strony miejscowości Wiśniowa (kierunek wjazdu na przejazd samochodu) wzniesienie niwelety drogi licząc od skrajnej szyny wynosi: na długości 5,0m wzniesienie -1,75% na kolejnych 5 m wzniesienie -3,84% na kolejnych 10,0 m wzniesienie -3,5%. Średnia wartość nachylenia/wzniesienia drogi na dojeździe do przejazdu o długości 20 m (od strony wjazdu samochodu) wynosiła 3,1%. Jako wartość tego pochylenia w metryce przejazdu kolejowo-drogowego podano 0,6 %,

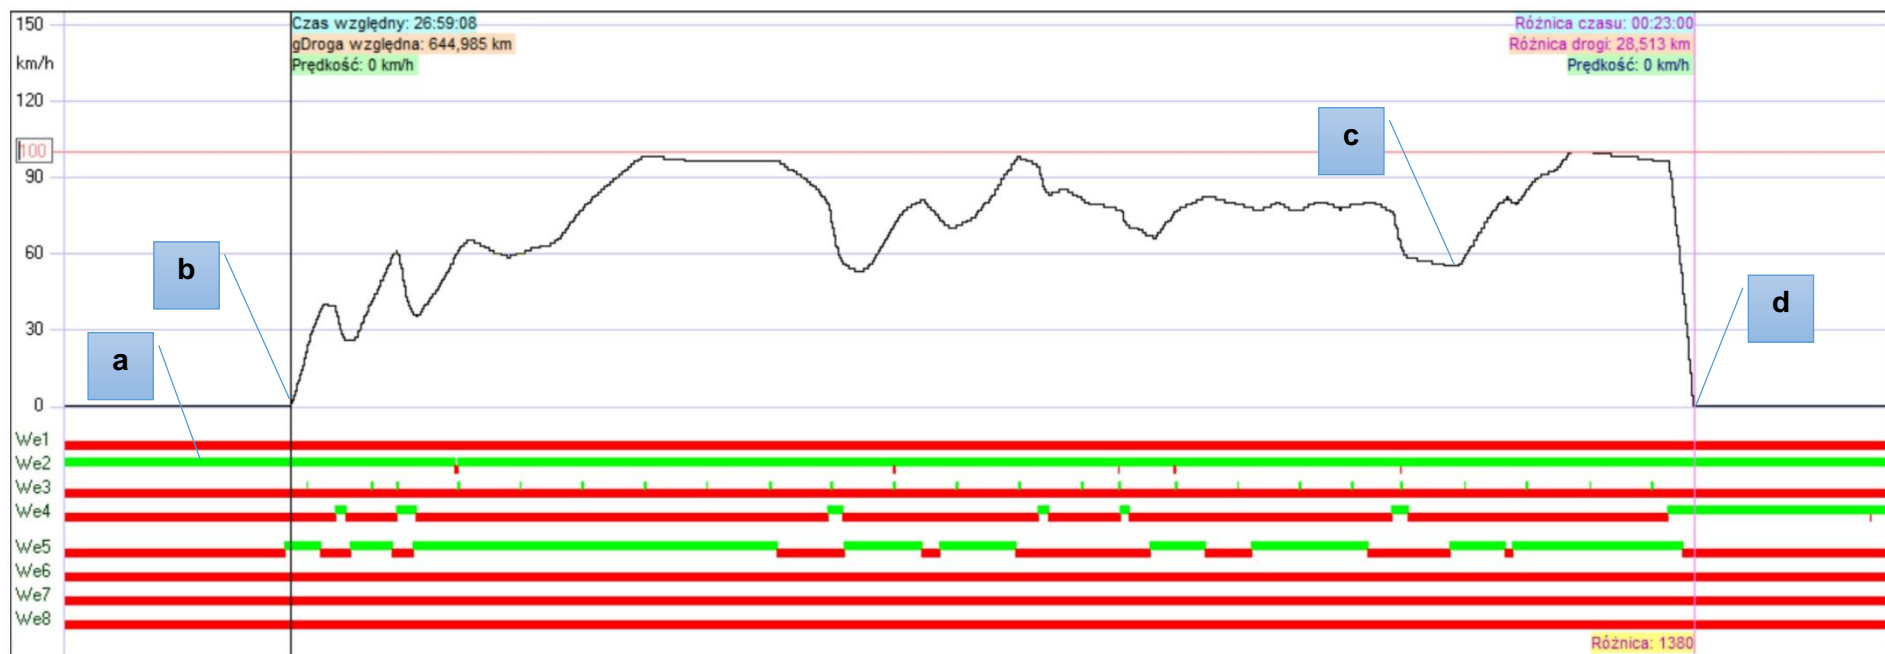
Rysunek 6 Wydruk z rejestratora - charakterystyka jazdy pociągu MPM nr 33110 na odcinku Jasło - WIŚniowa

- 1** - Użycie przycisku CA/SHP, prędkość pociągu 97 km/h, godzina 11:48:38
- 2** - Wjazd czoła pociągu na przejazd (uderzenie w przeszkodę na przejeździe). Prędkość pociągu V=96 km/h, godzina 11:48`54
- 3** - Wzrost ciśnienia w cylindrach hamulcowych, godzina 11:48`54, prędkość pociągu V=96 km/h
- 4** - Jazda bez obciążenia silnika spalinowego, prędkość pociągu V=48 km/h, godzina 11:49`08
- 5** - Zatrzymanie się pociągu MPM nr 33110 w km 42,242 po przebyciu drogi 360 m od osi przejazdu o godzinie 11:49:19
