PROTOKÓŁ Z PRZEGLĄDU BUDOWLANEGO PIĘCIOLETNIEGO WIEŻY.

Investor:	Pomorski Urząd Wojewódzki w Gdańsku 80-810 Gdańsk, ul. Okopowa 21/27
Nazwa i adres obiektu :	STACJA TRANSMISYJNA, WIEŻA RETRANSMISYJNA 77-140 Podgórze, działka nr ewid. 120/1, obręb 0011 Podgórze, jed. ewid. 220104_2.
Data wykonania:	07.09.2023
Wykonawca przeglądu:	TEGMA TADEUSZ SIROCKI 80-423 Gdańsk, ul. Bolesława Chrobrego 4/7 mgr. inż. Sebastian Prądyński, uprawnień nr 338/GD/2002 do projektowania bez ograniczeń w specjalności konstrukcyjno-budowlanej
Imię, nazwisko, nr uprawnień

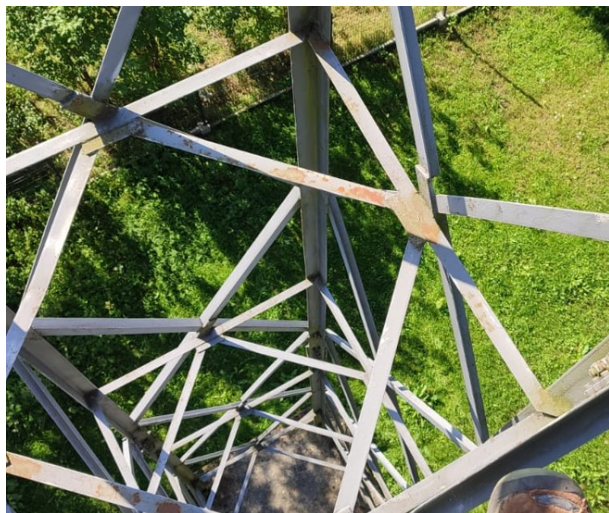
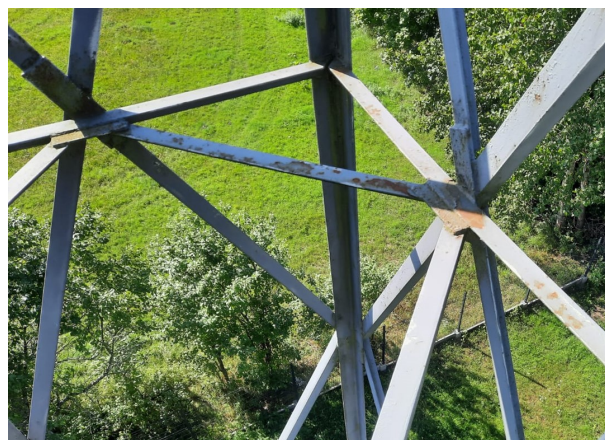
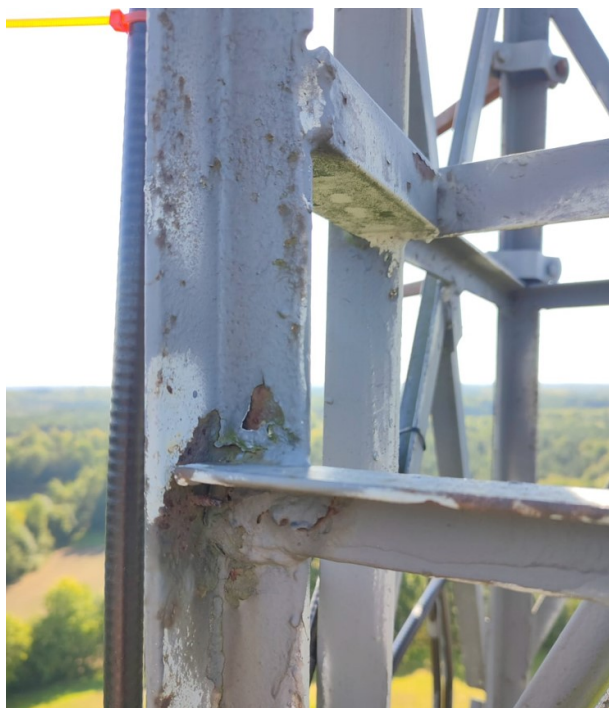
Nr uwagi	Treść uwagi, spostrzeżenia :
1.1	Uszkodzona na całej powierzchni izolacja bitumiczna fundamentu, skorodowany beton fundamentu.
1.2	Lokalnie nalot organiczny na elementach stalowych. Uszkodzenia powłoki antykorozyjnej na całej wysokości wieży.
1.4	Śruby styków międzysegmentowych lokalnie skorodowane. Pojedyncze styki zakładowe segmentów ze zdeformowanymi blachami. Lokalnie śruby za krótkie, w znaczącej części styków zakładkowych bez kontrnakrętek, lub innej formy zabezpieczenia przed odkręceniem.
1.7	Korozja blach podestowych.
1.8	Brak systemu zabezpieczającego przed upadkiem z wysokości.

3. Uwaga 1.2 – Zaleca się oczyszczenie całości konstrukcji z nalotu organicznego i luźnych powłok malarskich, następnie w miejscach występowania korozji usunięcie produktów korozji i oczyszczenie konstrukcji stalowej do stopnia min. St2, w tych miejscach oraz w miejscu usunięcia istniejącego zabezpieczenia antykorozyjnego odtworzyć malarskie powłoki antykorozyjne farbą podkładową, międzywarstwą. Następnie na całości konstrukcji nanieść powłokę nawierzchniową zabezpieczającą przed promieniowaniem UV. - Stopień 2.

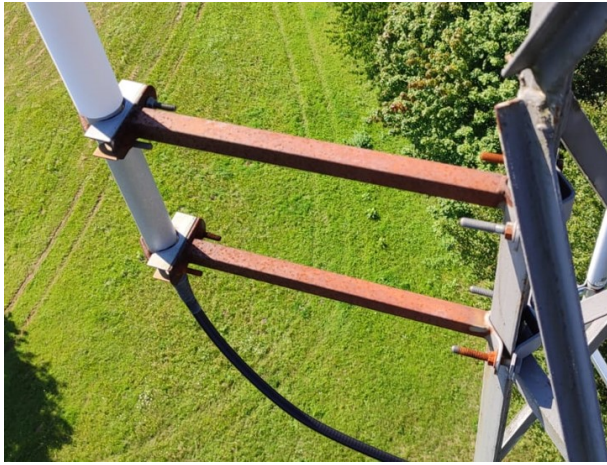
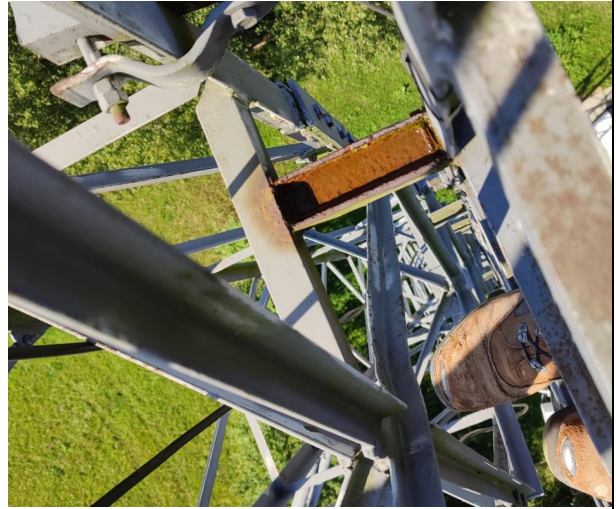
Uwaga 3.1, 3.2

Nr uwagi	Treść uwagi, spostrzeżenia :
2.1	Uszkodzenia elementów nośnych toru kablowego.
2.3	Lokalnie pozostawione stare nieużywane elementy mocowania. Lokalnie uszkodzenia elementów mocujących fiderów.
2.5	Brak instalacji odgromowej pionowej na wieży.
3.1	Korozja wsporników antenowych
3.2	Korozja złączy śrubowych.
4.1	Korozja złączy śrubowych i uchwytów mocujących anteny.
4.2	Na wieży pozostawiono dwie anteny nieużytkowane.
5.1	Jedno z uziemień stale spawane do konstrukcji wieży. Lokalna korozja styku pomiarowego drugiego uziemienia.
5.3	Brak pionowej instalacji odgromowej (bednarki/drutu) na wieży.
6.1	Estetyka dostateczna. Ocena obniżona ze względu na korozję konstrukcji stalowej.
6.2	Estetyka dostateczna. Ocena obniżona ze względu na fundament zarastający trawą.

8. Uwaga 3.1, 3.2, 4.1 – wymiana wsporników antenowych na nowe. - Stopień 2.
9. Uwaga 4.2 – Zaleca się zdemontować nieczynne anteny. - Stopień 2.
10. Uwaga 2.5, 5.1, 5.3 – Zaleca się rozciąć ciągłą bednarkę i wykonać złącze pomiarowe, wykonać pomiary skuteczności rezystancji uziemia, oczyścić i zabezpieczyć drugie złącze. Wykonać pionową instalację odgromową (bednarka/drut f8mm) FeZn na wieży aż do iglicy odgromowej. Wsporniki, anteny oraz wymagające tego elementy toru kablowego uziemić do nowej instalacji odgromowej. - Stopień 2.
