Załącznik D

Elementy dobrych praktyk w zrealizowanych i planowanych do realizacji pracach utrzymaniowych i robotach hydrotechnicznych.

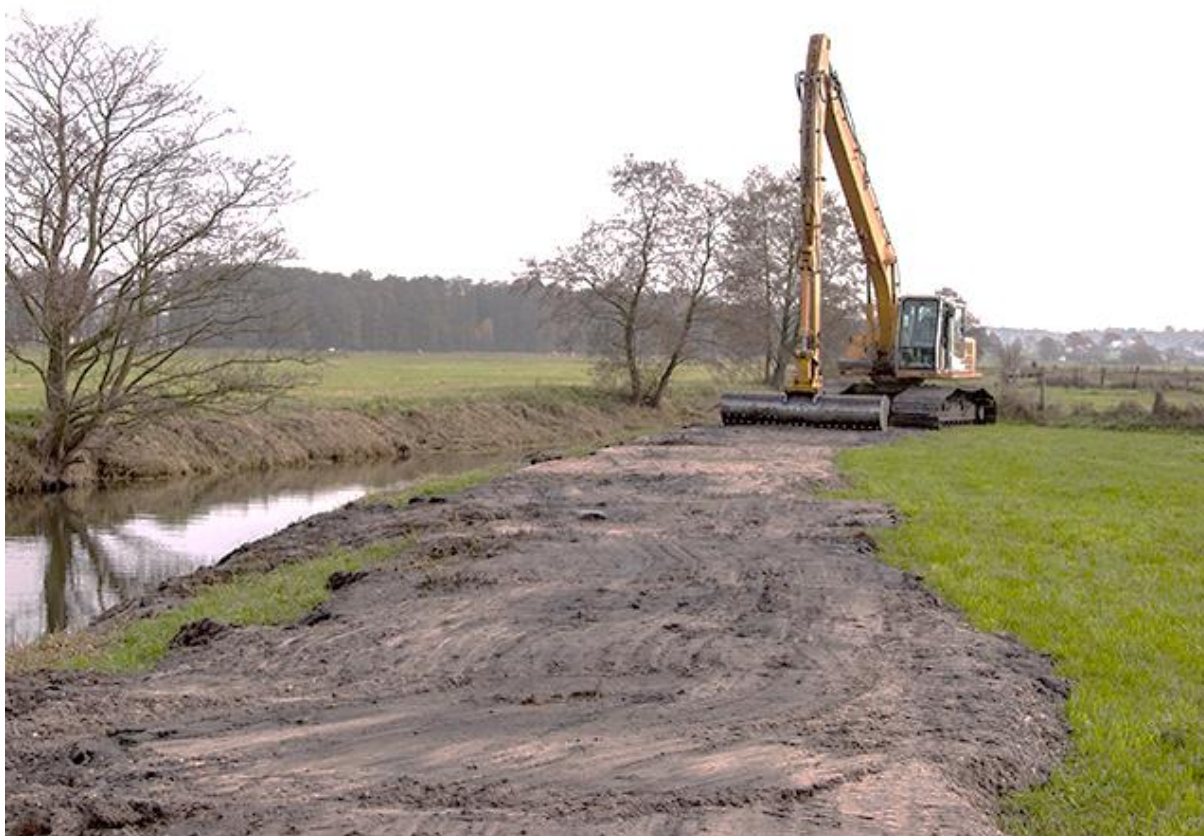
W opisywanym przypadku prace odmuleniowe zostały wykonane odcinkowo, z wykorzystaniem koparki. Wydobyty z cieku materiał został prawidłowo rozplantowany na jednym z brzegów rzeki

Fot. 1. Wydobyty z dna ciekłu urobek rozplantowano cienką warstwą na brzegu rzeki. Fot. P. Fiedorczyk

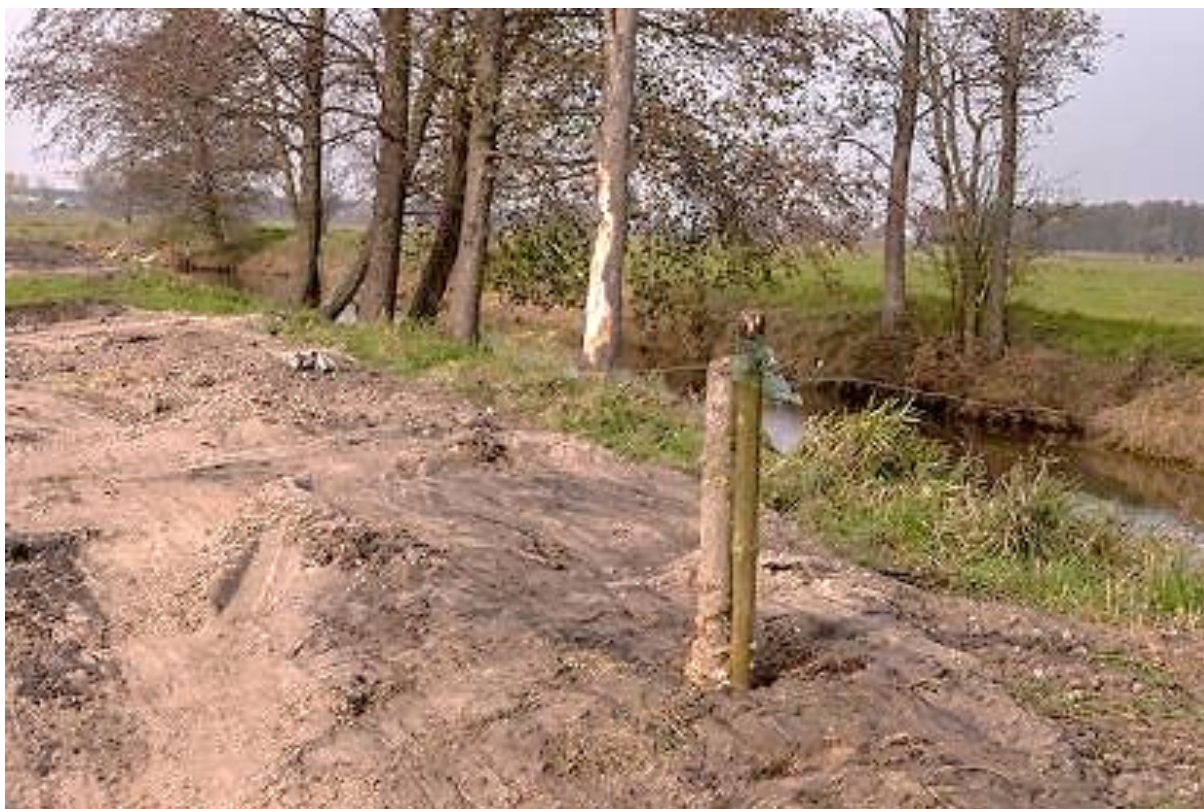
Fot. 2. Wydobycie z dna cieku urobek rozplantowano cienką warstwą na brzegu rzeki, z zachowaniem miejsc, w których plantowania nie prowadzono. Pozwala to na względne zachowanie łączności wód zalewowych z wodami rzeki. Fot. P. Fiedorczyk.

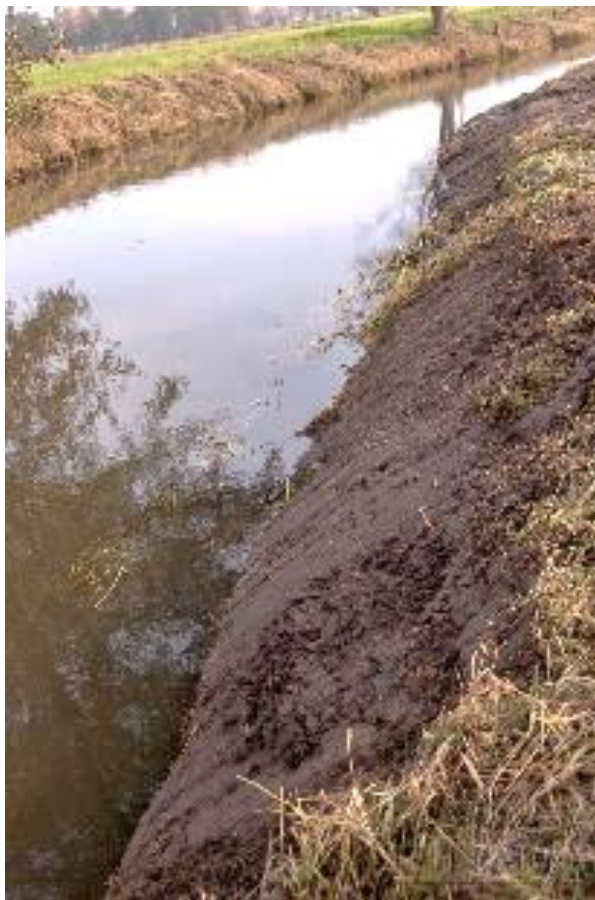
- Odcinkowe profilowanie nachylenia brzegów wraz z usunięciem roślinności i wynikające z tego działania pozbawienie brzegów zróżnicowania morfologicznego. W przypadku prowadzenia prac odmuleniowych zaleca się bowiem jak najmniejszą ingerencję w brzegi cieku. Zmiany w strukturze brzegów pociągnęły za sobą ograniczenie zróżnicowania siedlisk i kryjówek ryb.

Fot. 3. W celu ograniczenia negatywnego oddziaływania prac na środowisko rzeki należałoby ograniczyć ingerencję w brzegi rzeki. Fot. P. Fiedorczuk

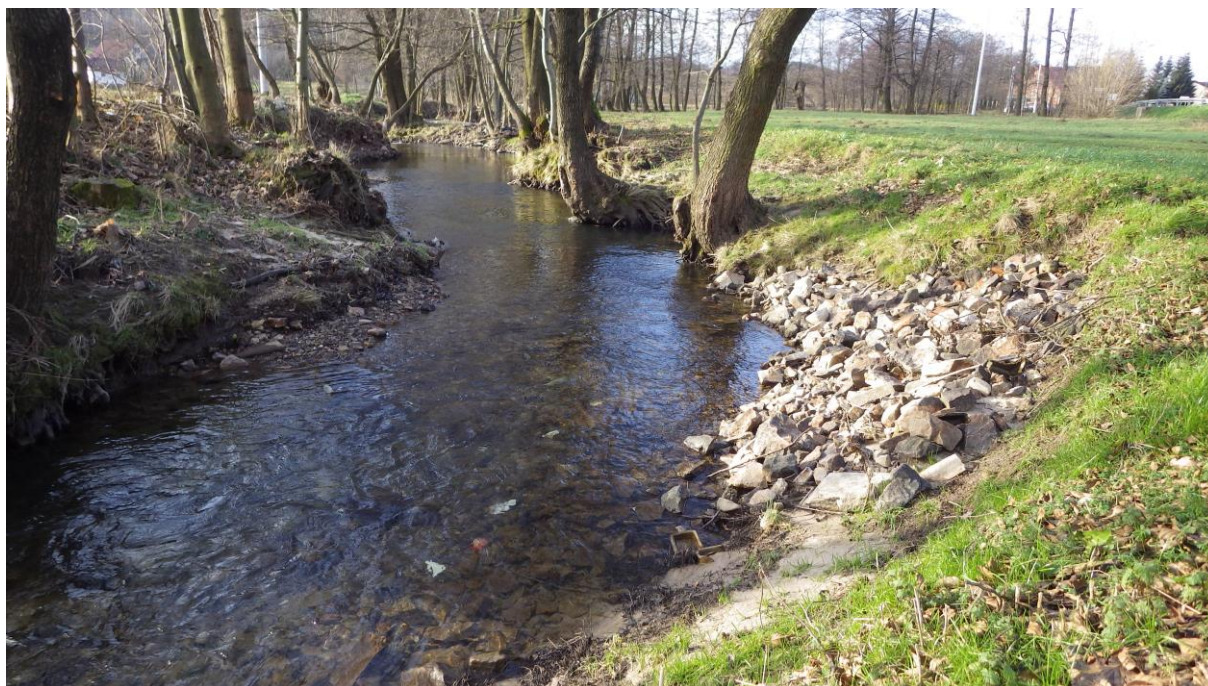
- na brzegach rzeki pozostawiono większość drzew, których korzenie stanowią naturalne umocnienie przeciwoerozyjne (Fot. 4)
- działania zorientowano na usuwanie jedynie fragmentów drzew i krzewów poprzez przycinanie gałęzi uniemożliwiających operowanie sprzętem rolniczym na użytkowanych rolniczo terenach przyległych do cieku.

Fot. 4. Punktowe usunięcie wyrwy w brzegu z wykorzystaniem materiału rodzimego pochodzącego z koryta cieku. Zachowane drzewa na brzegach cieku stanowią naturalne zabezpieczenie przeciwoerozyjne. Fot. I. Biedroń

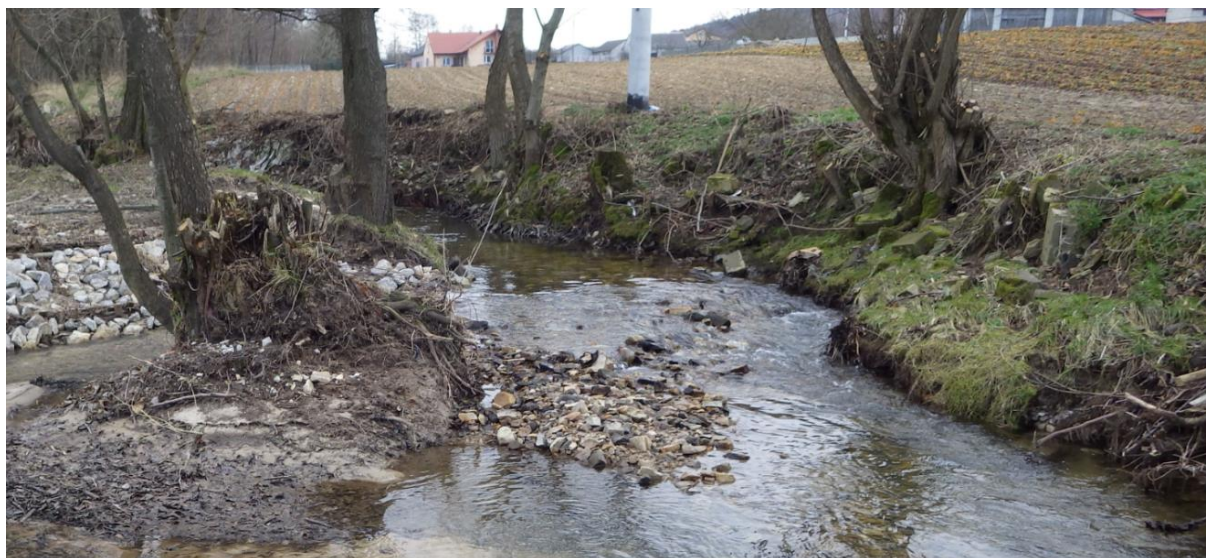
- zabudowę wyryw w brzegach przeprowadzono poprzez ich uzupełnienie materiałem rodzimym (Fot. 5) i zabezpieczenie gdzieniegdzie żywokołami. Tak ubezpieczone brzegi szybko zostaną skolonizowane przez zespoły roślin i zwierząt.
- materiał uzupełnienia wyryw pochodził z ciek. Lokalne i punktowe pozyskanie materiału z ciek pozwoliło na zachowanie w ciek naturalnego układu poziomego (bystrze – plosy) oraz nie wymagało dostarczenia materiału ze źródeł zewnętrznych. Pozwoliło to na ograniczenie wykonanych prac do niezbędnego minimum.

Fot. 5. Usuwając rumoszu mineralny (namuły) oraz zalegający w korycie rumoszu drzewny zachowano naturalnie ukształtowaną wyspę w korycie oraz odsyp żwirowy. Fot. I. Biedroń

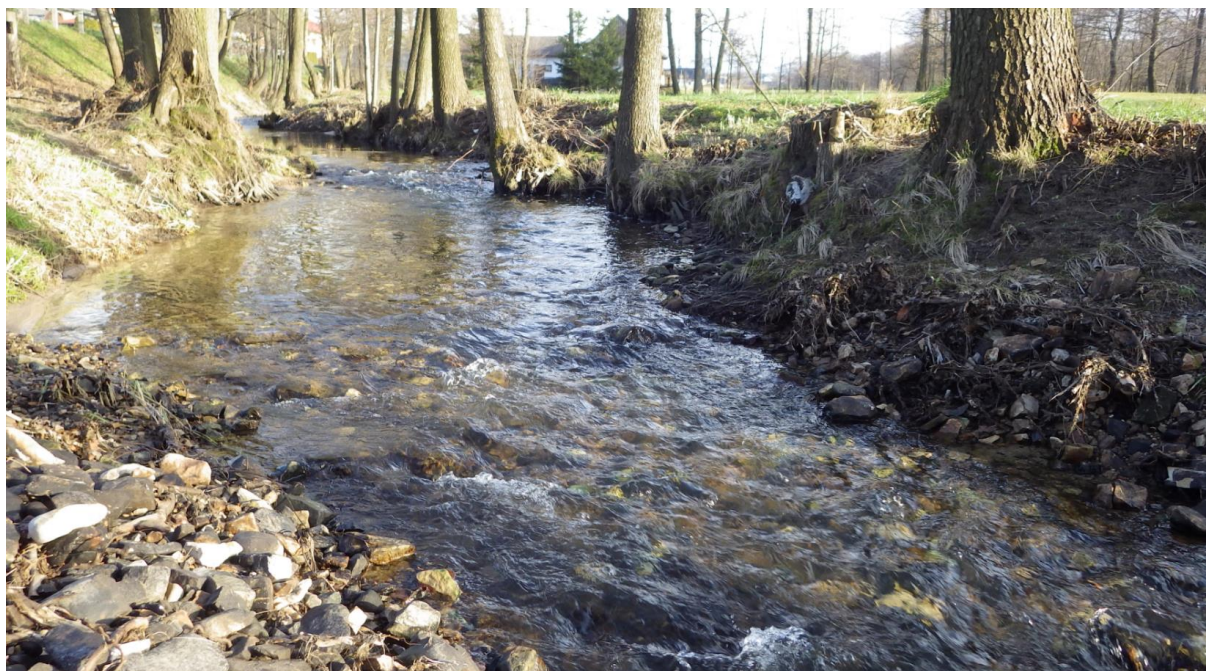
- usunięcia rumoszu mineralnego dokonano punktowo, w 5 miejscach na całej długości odcinka przeznaczonego do konserwacji (2 155 m). Maksymalne długości odcinków, gdzie wykonano mechaniczne usunięcie rumoszu z dna rzeki wynosiły kilkanaście metrów, a odcinki, gdzie wykonano tę pracę utrzymaniową było oddalone od siebie od 20 do 550 m. Żwir i kamienie tylko przemieszczono na brzegi ciek, nie zabierając ich z koryta.
- większość odsypów żwirowych oraz wyspy w korycie umocnione naturalną roślinnością zostały nienaruszone (Fot. 5).
- przeprowadzenie prac umożliwiło utrzymanie sekwencji bystrze-plosy oraz zachowanie naturalnego zróżnicowania morfologicznego koryta rzeki (Fot. 6).

Fot. 6. Zachowanie naturalnej struktury układu poziomego rzeki (bystrze – płoś). Zachowane drzewa na brzegach cieku stanowią naturalne zabezpieczenie przeciwerozyjne. Fot. I. Biedroń

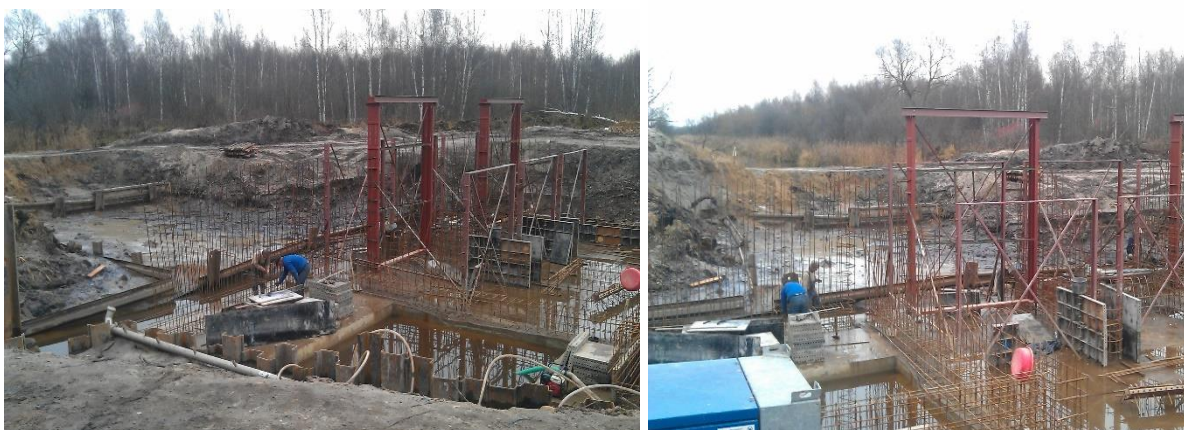
- Najbardziej inwazyjne roboty ziemne wykonywano w okresie jesienno-zimowym, w celu ograniczenia negatywnego oddziaływania prac na środowisko przyrodnicze Kanału oraz na przedmioty ochrony Biebrzańskiego Parku Narodowego. Na czas budowy utworzono fragment nowego koryta kanału, które okrężało uszczelniony plac budowy zlokalizowany w jego właściwym korycie (Fot. 10).

Fot. 10. Budowa jazu w korycie Kan. Woźnawiejskiego. Na czas budowy elementów konstrukcyjnych jazu wody kanału skierowano do koryta okrążającego plac budowy, przy zachowaniu oszczędności wykorzystania terenu. Fot. M. Grygoruk

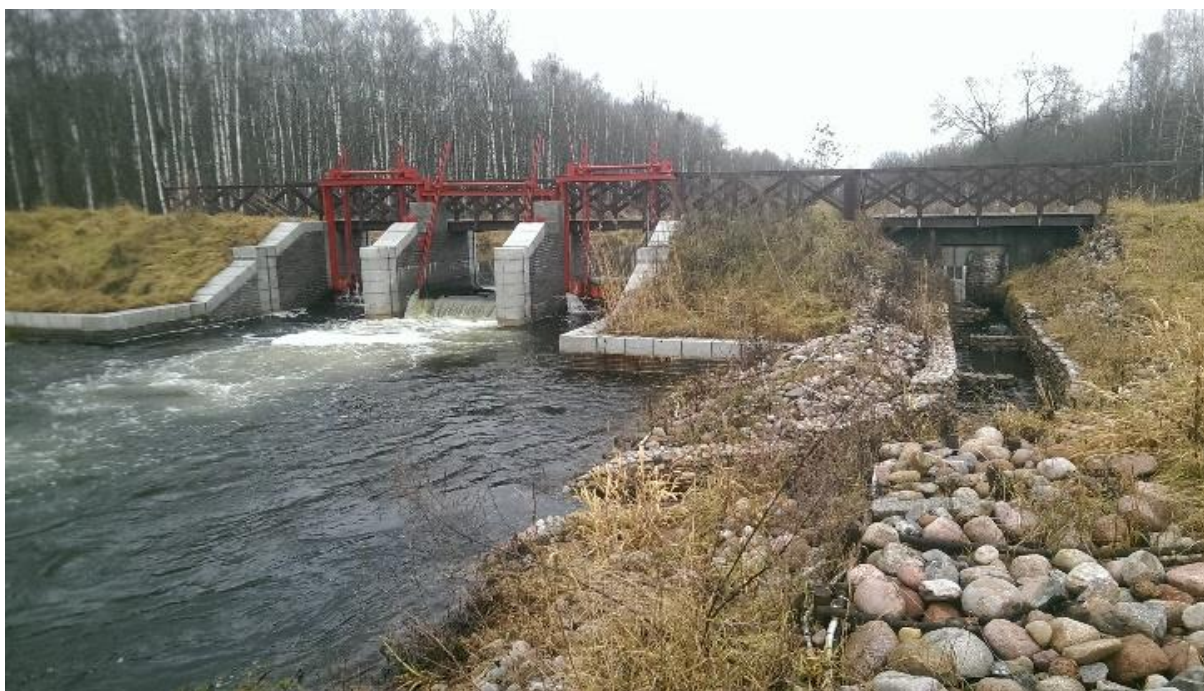
Fot. 11. Styl architektoniczny jazu nawiązuje do położonych w pobliżu zabytkowych budowli wodnych w Kan. Augustowskim. Fot. M. Grygoruk.

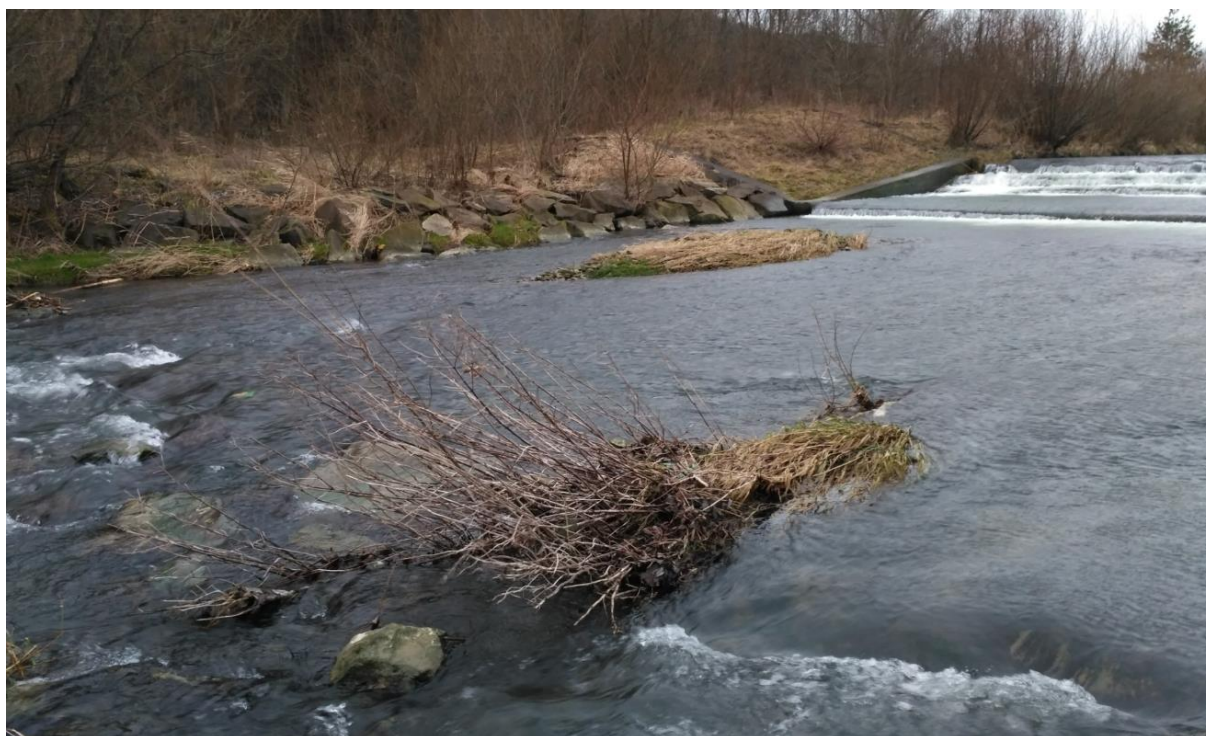
Fot. 12. Widok od strony bystrza na stopień w km 4+672 potoku Krzczonówka. Fot. I. Biedroń

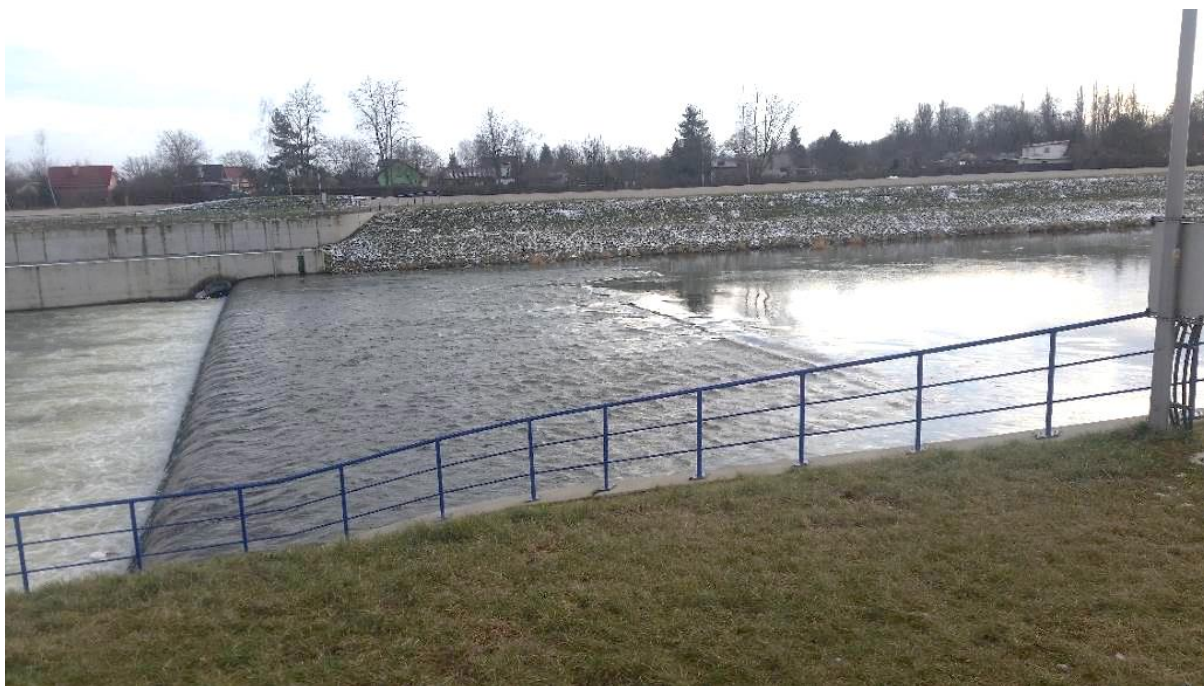
Fot. 13. Widok na jaz stały w km 61+256 - na zdjęciu widoczny murek przeciwpowodziowy oraz przebudowany jaz stały wraz przepławką dla ryb. Fot. M. Olszar

ekologicznej rzeki, wykonanie przepławek jazów bezpośrednio poniżej zapory (np. jazu stałego w km 61+256) oraz przepławki zapory zbiornika Nysa, po potwierdzeniu skuteczności tych urządzeń w poprawie warunków migracji ryb, odnosi jedynie skutek częściowy. Część dorzecza Nysy położona powyżej zbiornika Nysa pozostanie bowiem niedostępna np. dla ryb dwuśrodowiskowych.

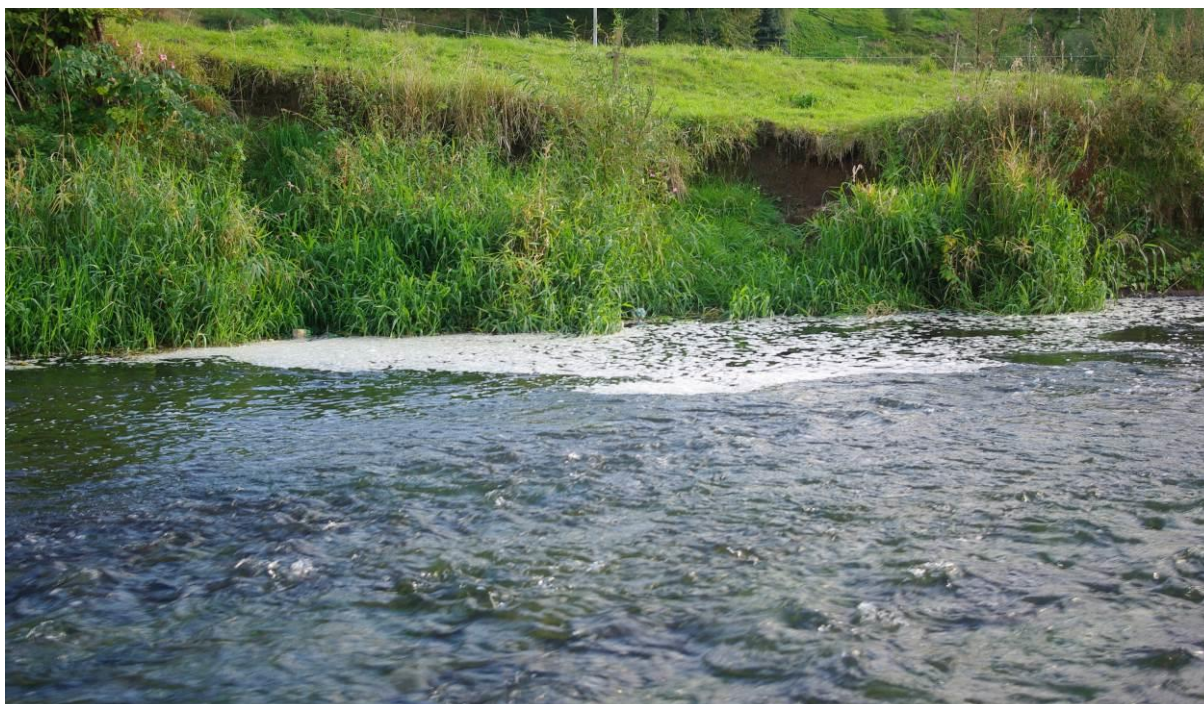
Fot. 16. Stabilne podcięcie brzegu niezagrożone nadmierną erozją boczną, utrwalone w wyniku dobrze zaplanowanych robót hydrotechnicznych. Źródło: Pietruczuk i in., 2017 - archiwum WWF Polska

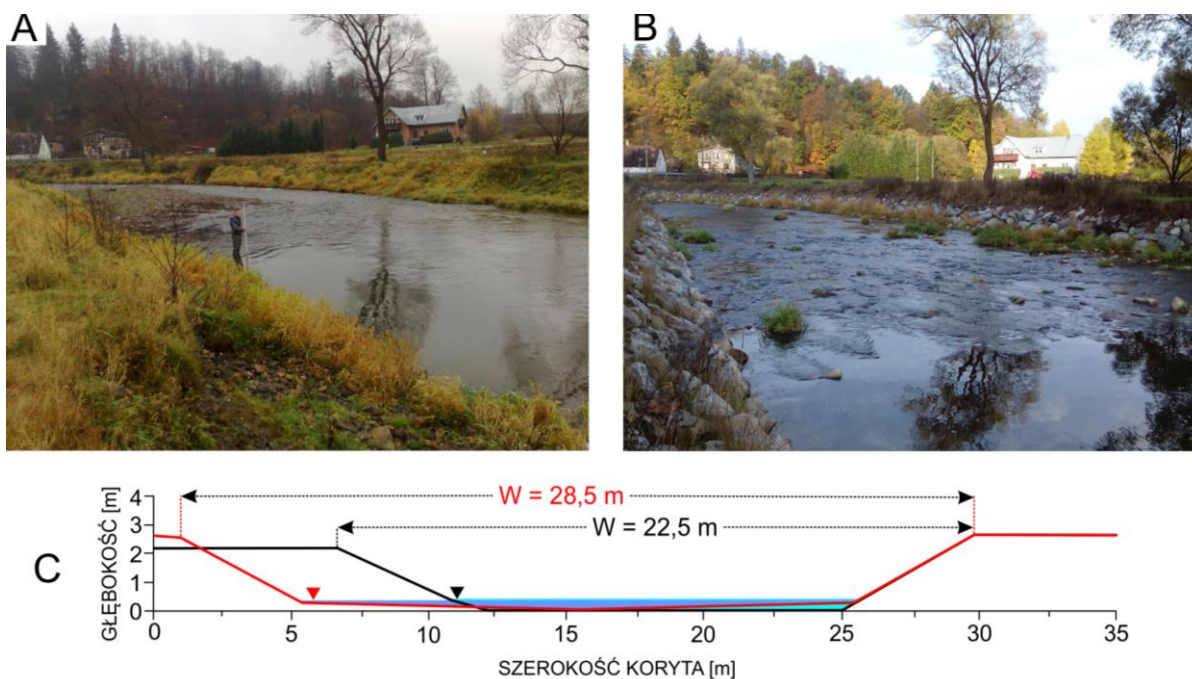
Rys. 6. Widok i przekrój nr 10 naturalny w roku 2013 (zdjęcie A, linia koloru czarnego) oraz w roku 2015 po regulacji i wykonaniu rampy narzutowej imitującej bystrze (zdjęcie B, linia koloru czerwonego). Źródło: J. Jeleński, P. Mikuś

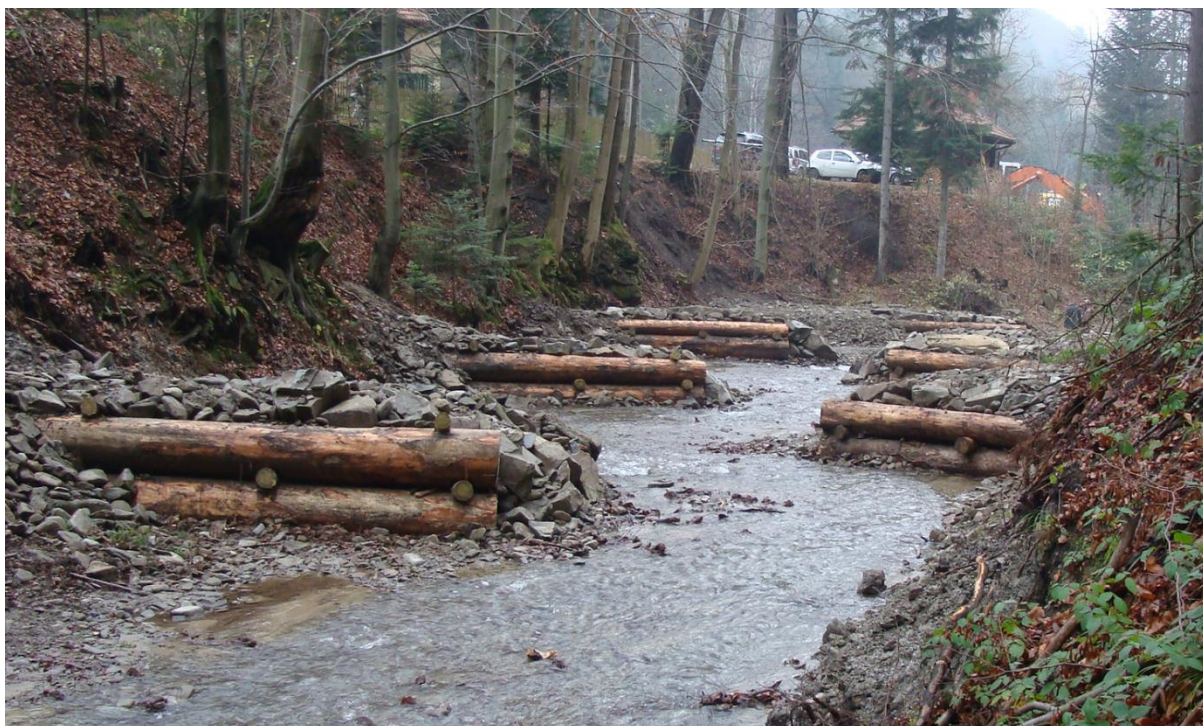
Fot. 17. Zabudowa ostrogami koryta potoku górskiego. Fot. A. Myśliwiec

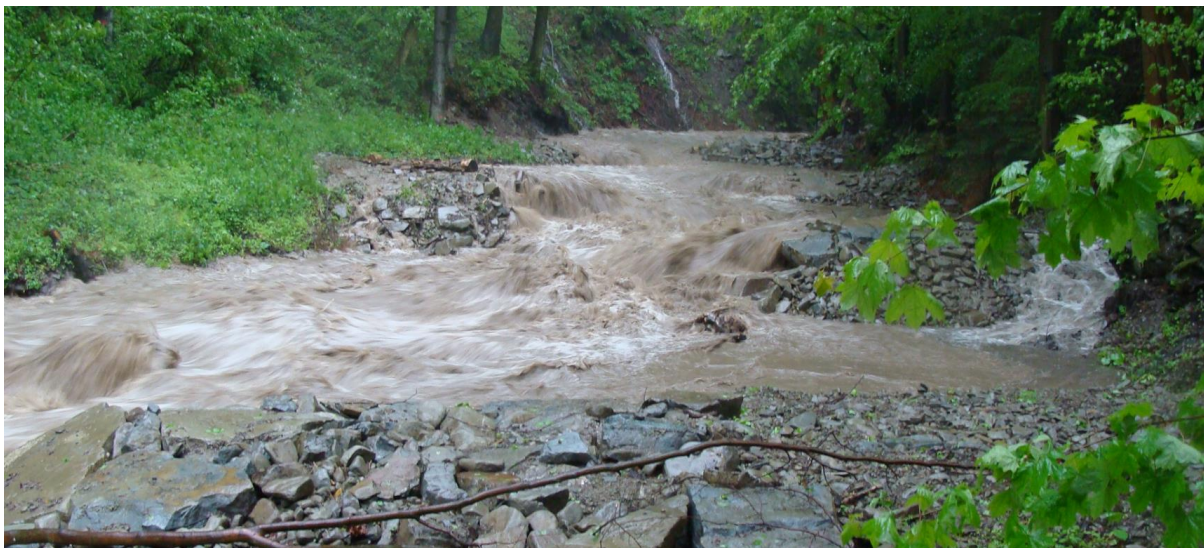
Fot. 18. Przeprowadzone roboty hydrotechniczne umożliwiły ograniczenie erozji bocznej i utrzymanie ciek w granicach wyznaczonego geodezyjnie koryta, nawet w warunkach wysokiego przepływu.
Fot. A. Myśliwiec

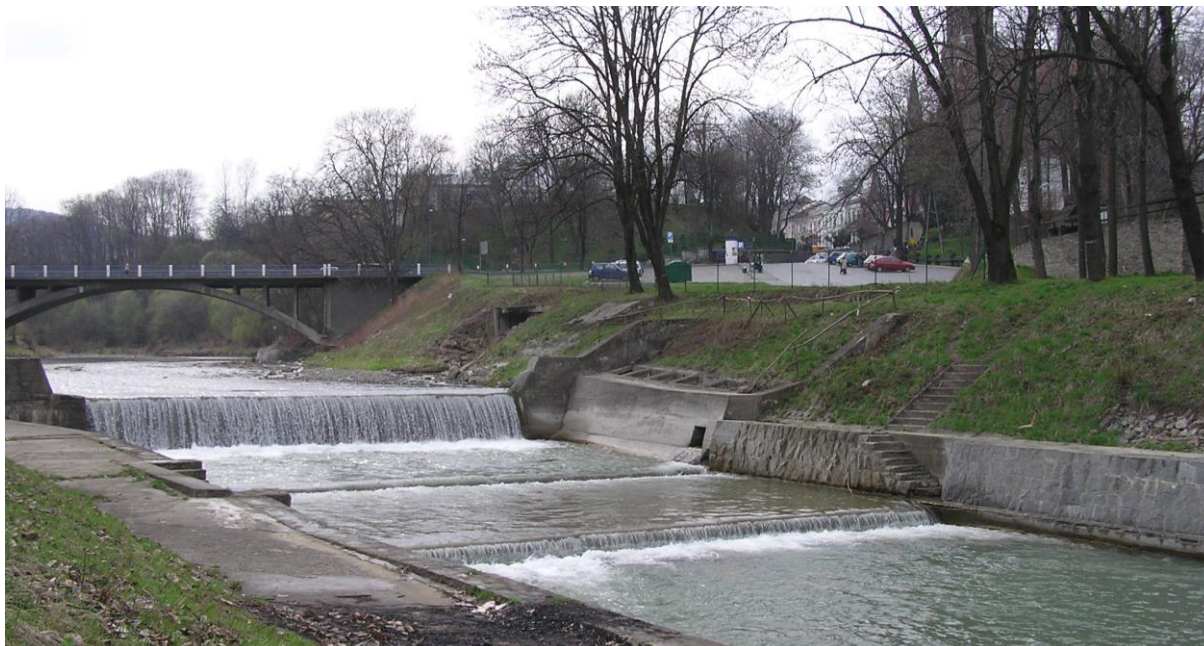
Fot. 19. Stopień na Białej w Grybowie – przed modernizacją. Widoczna kaskada znacząco utrudniająca migrację ryb pod prąd. Źródło: archiwum RZGW w Krakowie

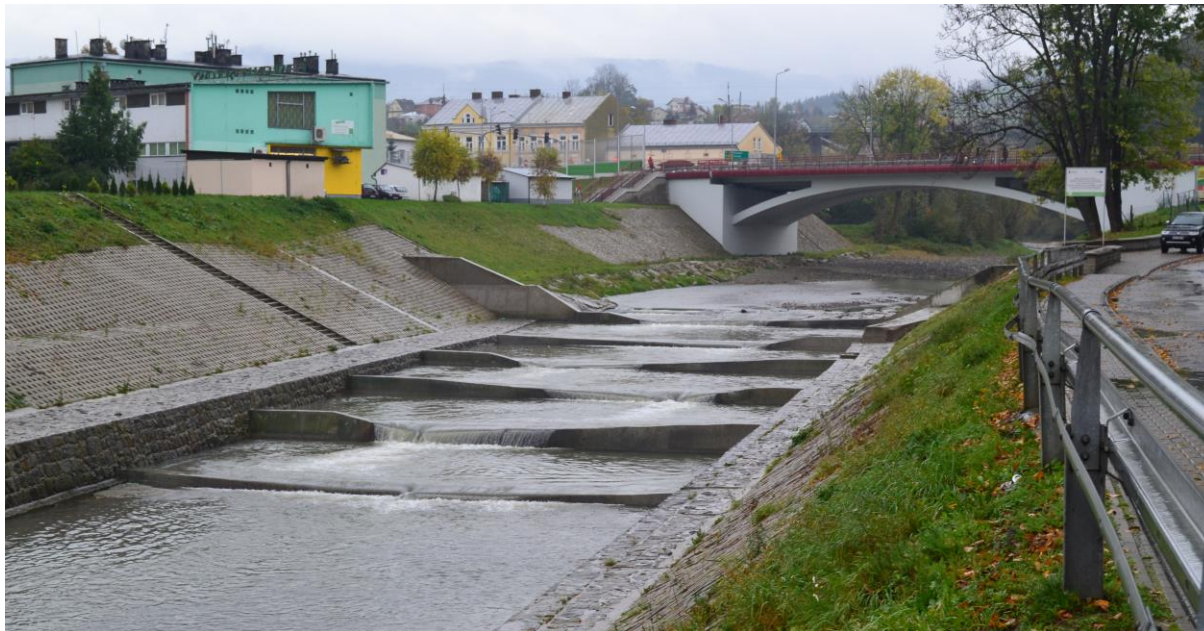
Fot. 20. Stopień na Białej w Grybowie – po modernizacji. Wysoki próg został zastąpiony kaskadą niższych stopni o nieregularnej koronie umożliwiającej zmiany rozkładu prędkości nurtu. Zmodernizowany stopień wodny nie stanowi bariery dla migrujących ryb. Źródło: archiwum RZGW w Krakowie

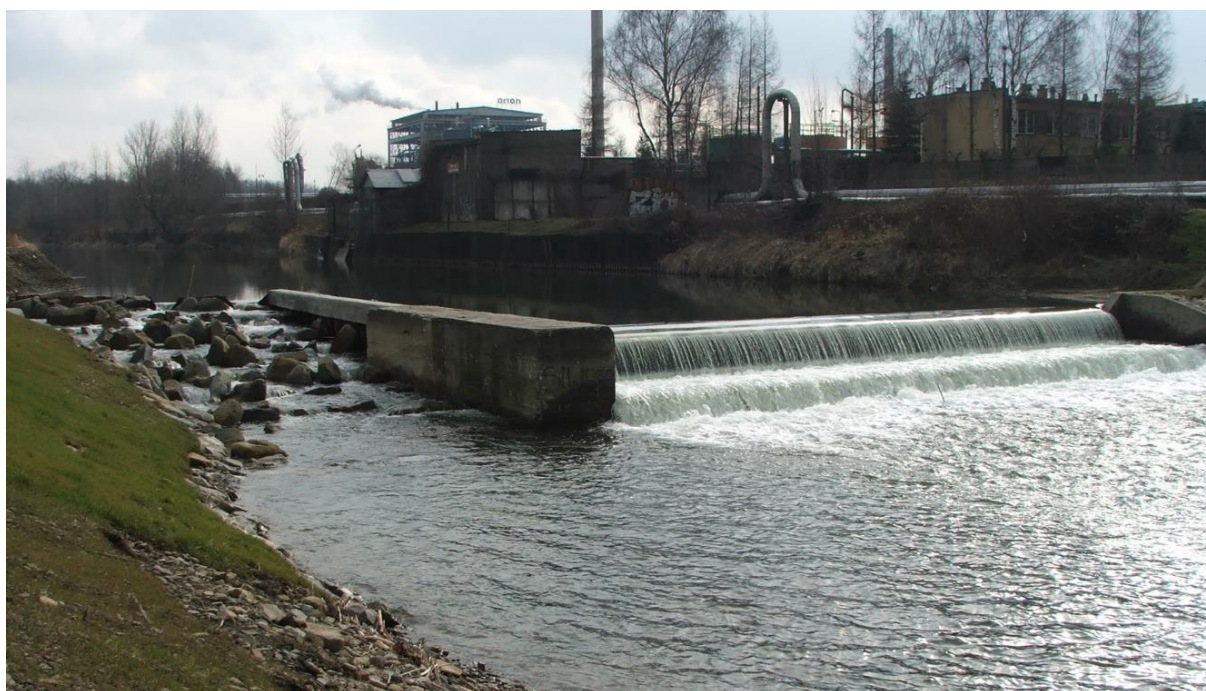
Fot. 22. Stopień na Wisłoce w km 107+200 w miejscowości Jasło po przebudowie. Udrożnienie bariery migracyjnej dla organizmów wodnych polegało na wykonaniu bystrotoku kaskadowego na prawym brzegu rzeki. Fot. P. Sobieszczyk

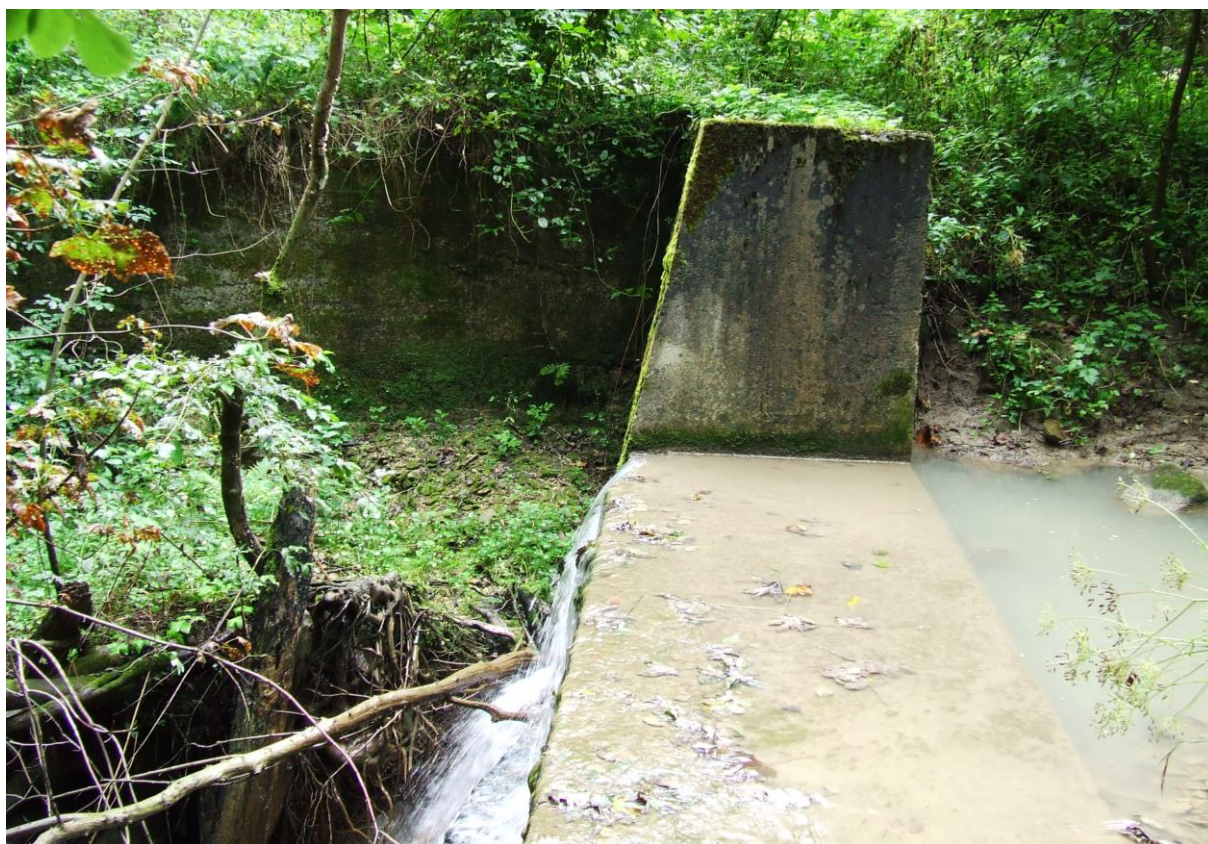
Fot. 23. Potok Hołubla jaz wymagający rozbiórki. Fot. W. Pilch

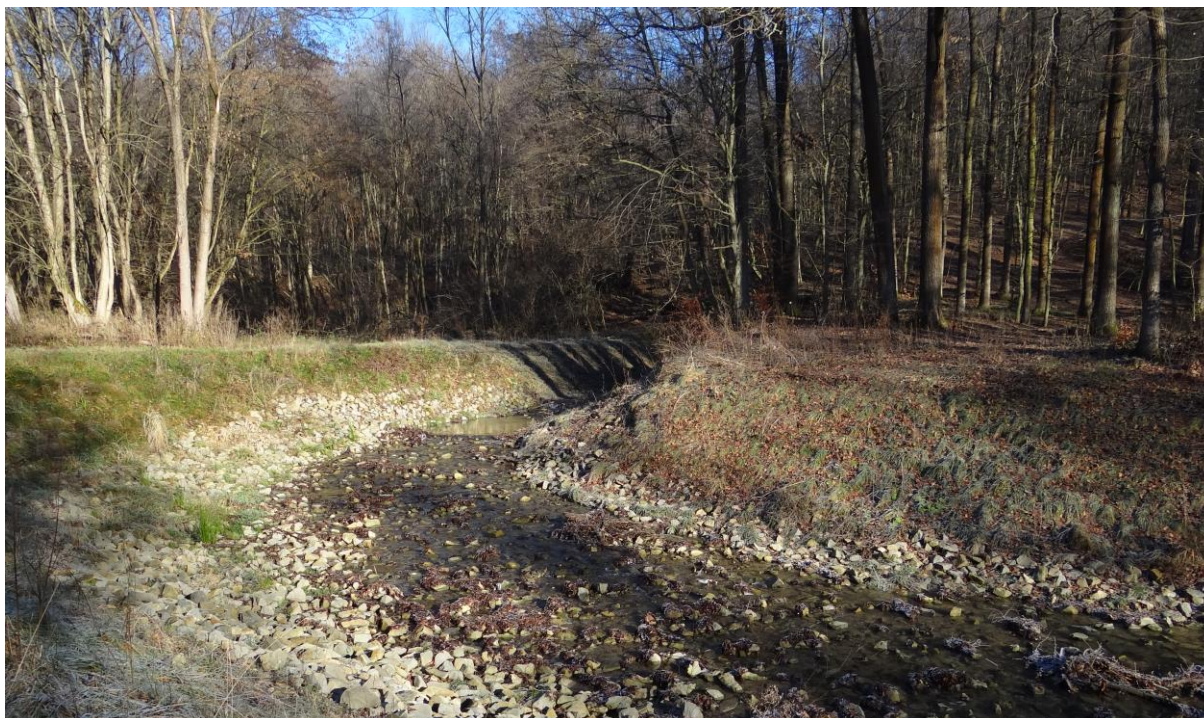
*Fot. 24. Potok Hohubla w miejscu po rozebranych jazie i murze oporowym - bystrza o zwiększonej szorstkości wraz z umocnieniem brzegu poprzez narzut kamienny i nasadzenie palikowane.
Fot. W. Pilch*
