EKSPERTYZA TECHNICZNA Z OCENĄ STANU TECHNICZNEGO

Strażnicy Jednostki Ratowniczo-Gaśniczej i Komendy Powiatowej Państwowej Straży Pożarnej w Złotowie przy ulicy Domańskiego nr 48a na działce nr ewidencyjny dz. 134/2; 135 obręb ewid. Złotów 89.

Inwestor : KP PSP W ZŁOTOWIE

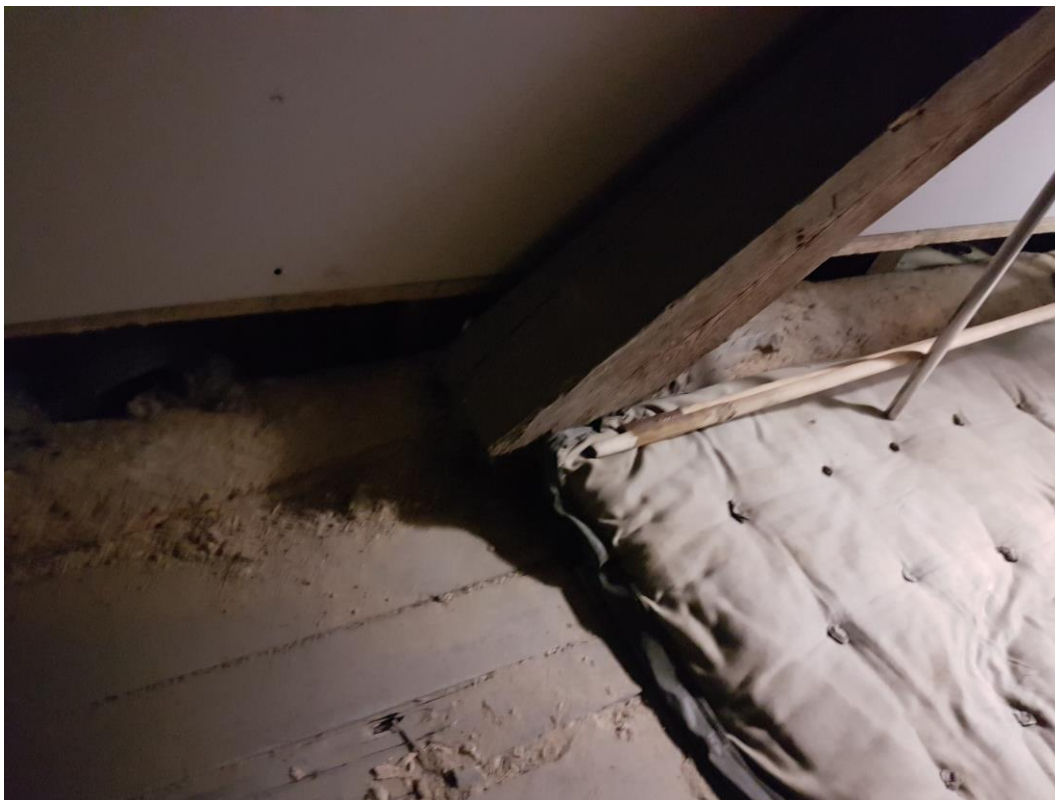
- Więźba dachowa drewniana wieszarowo-płatwiowo-krokwiowa. Krokwie 15x17, słupy 16x16, miecze 12x14cm podpierające płatwie na długości 75cm.
Elementy więźby dachowej są częściowo spróchniałe – biologicznie zużyte.
Zastrzały układów wieszarowych 16x16cm, podwalino-ściąg 16x16cm. Z uwagi na zabudowę oraz braku pozwolenia na odkrywkę nie ustalono rozstawu krokwi.
Ogólnie więźba dachowa jest częściowo spróchniała wykazuje techniczne zużycie.
W części nad biurem 101 w trakcie wizji lokalnej zauważono znacznie spróchniałą podwalinę układu wieszarowego, a słup i zastrzał wysunięty z lica podwaliny co należy wyremontować.
Ogólnie stan użytkowania elementów więźby dachowej z wyjątkiem wadliwych nie budzi zastrzeżeń co do stanu technicznego, co ma wpływ na nośność więźby dachowej.

- 1) Fotografia wysuniętego zastrzału na spróchniałej podwalinie.

5.5. Konstrukcję więźby dachowej należy zabezpieczyć okładziną EI30.

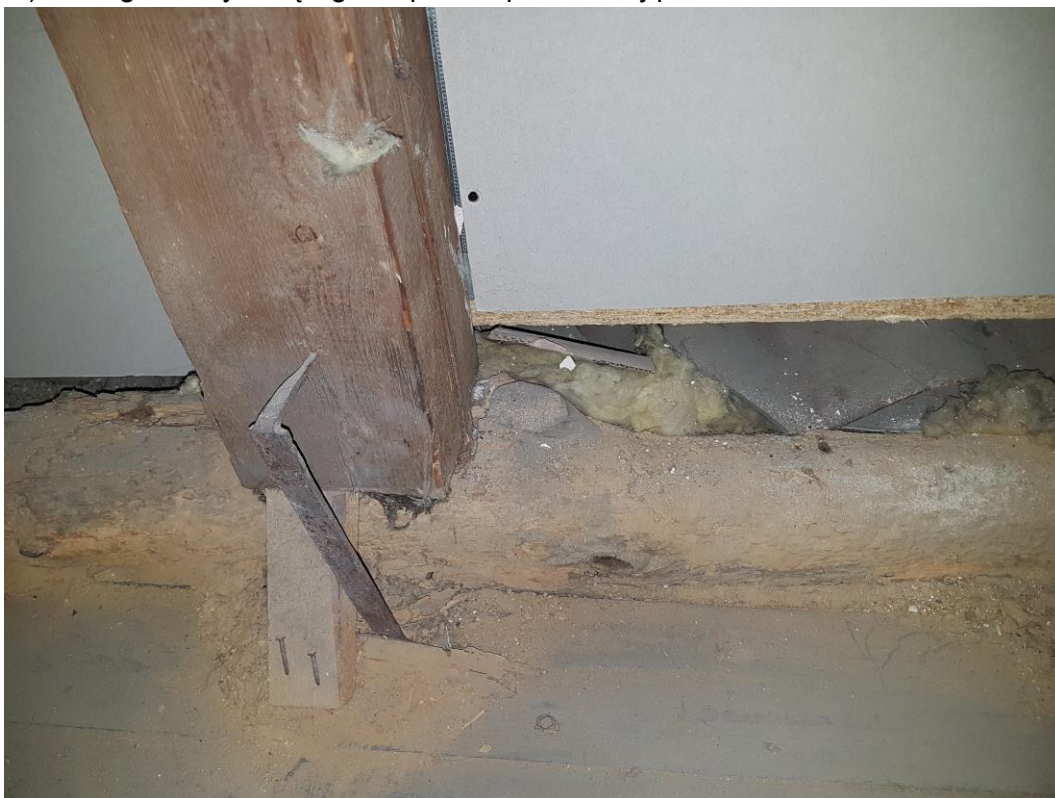
- 2) Fotografia wysuniętego słupa na spróchniałej podwalinie.

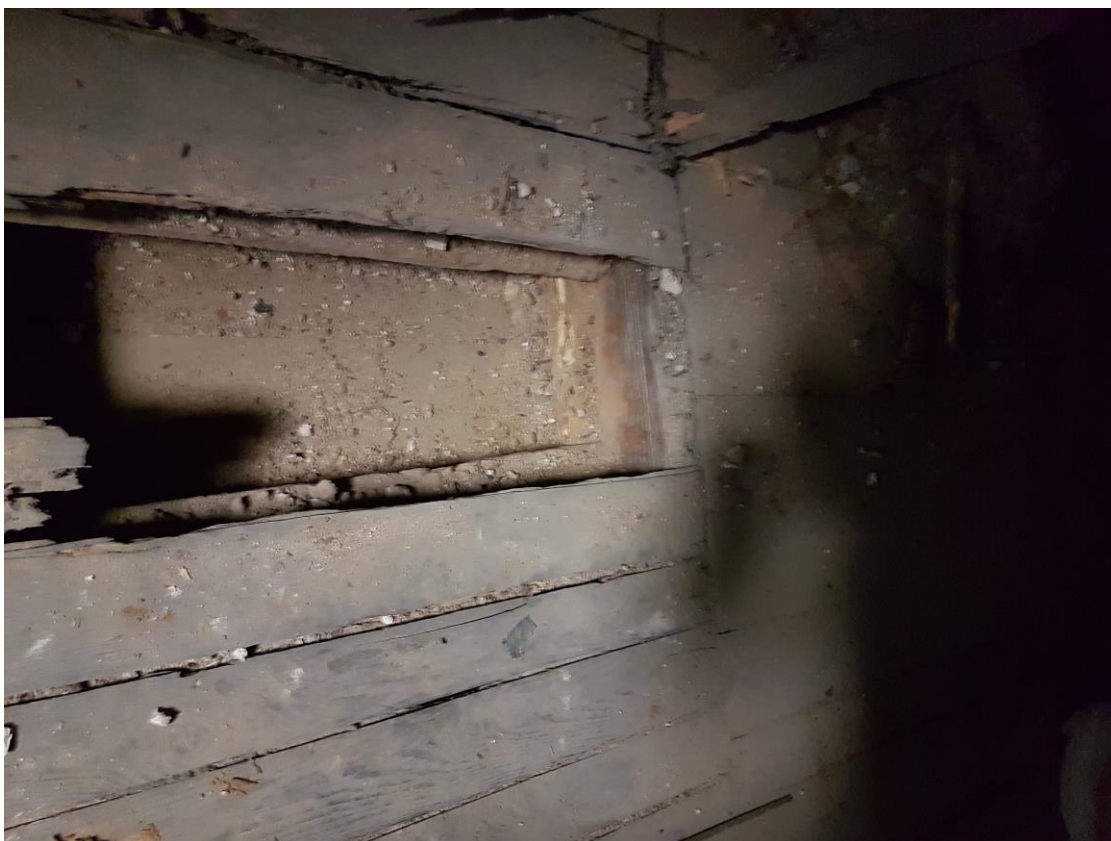
- Stropy na piętrze drewniane.
Na podstawie wykonanej odkrywki – belki o przekroju bxb=13,5x22cm co 90cm . Od góry deskowanie gr.25mm, polepa gliniana gr.10cm ślepe deskowanie gr.20mm, pustka powietrzna, od spodu deskowanie i tynk wapienny na trzcinie. Stan użytkowania nie budzi zastrzeżeń. Stan techniczny dobry.

3) Fotografia z odkrywki stropu nad piętrem.

5.4. Strop drewniany nad piętrem należy od spodu zabezpieczyć okładziną o odporności ogniowej EI60 oraz odciążyć usuwając polepę glinianą, ślepe deskowanie i tynk na trzcinie z deskowaniem. Izolacje akustyczno-termiczna wykonać z wełny mineralnej twardej o niskiej nasiąkliwości.
