**PAŃSTWOWA KOMISJA BADANIA WYPADKÓW KOLEJOWYCH**  
**Ministerstwo Spraw Wewnętrznych i Administracji**

**RAPORT Nr PKBWK 05/2022**

**z postępowania w sprawie poważnego wypadku kolejowego  
zaistniałego 15 czerwca 2021 r. o godz. 10:05 na stacji Kochanówka Pustków  
w torze nr 1, przejazd kolejowo-drogowy kategorii C w km 313,328  
linii kolejowej nr 25 Łódź Kaliska - Dębica  
obszar zarządcy infrastruktury PKP PLK S.A. Zakład Linii Kolejowych w Rzeszowie**

**WARSZAWA, dnia 31 maja 2022 r.**

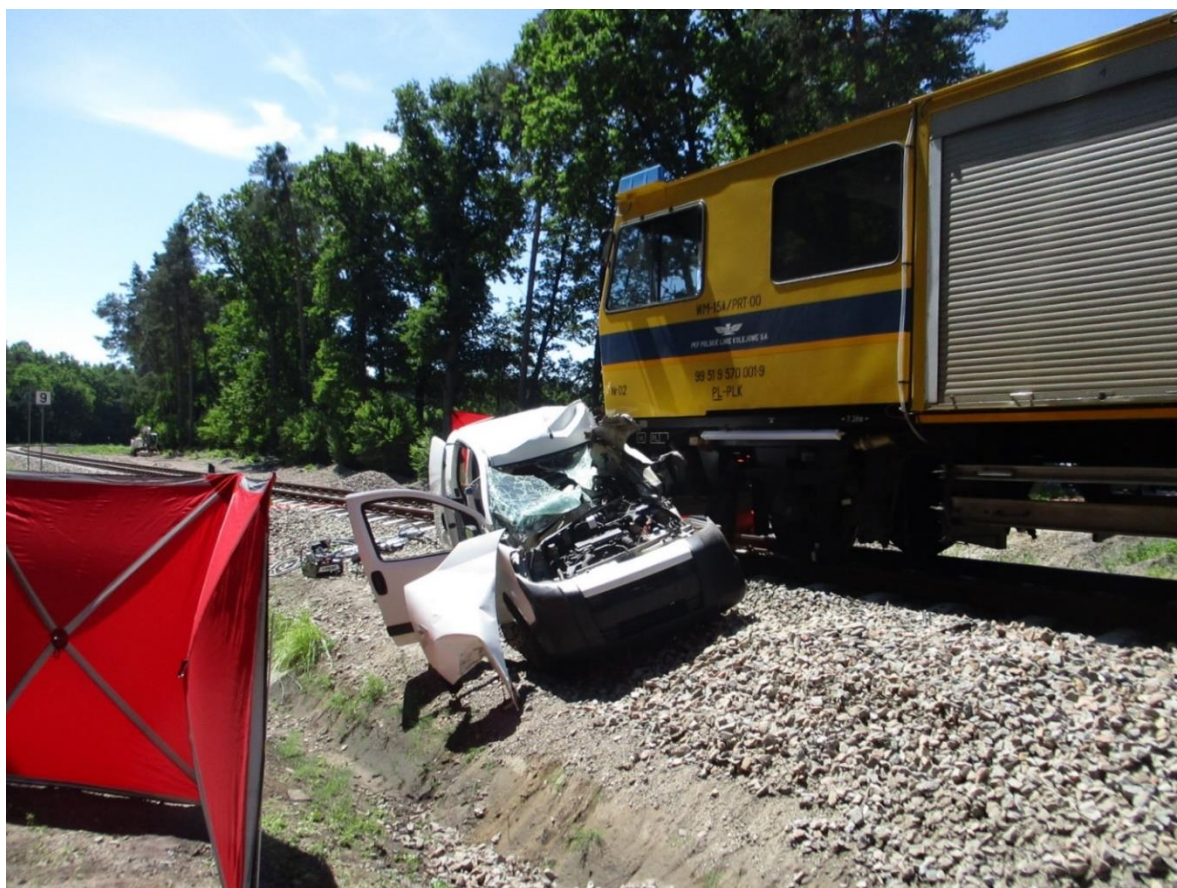
Zdjęcie 1 - Skutki zdarzenia (material własny PKBWK)

Wskutek poważnego wypadku zniszczony został pojazd drogowy. Nie doszło do uszkodzenia innego mienia.

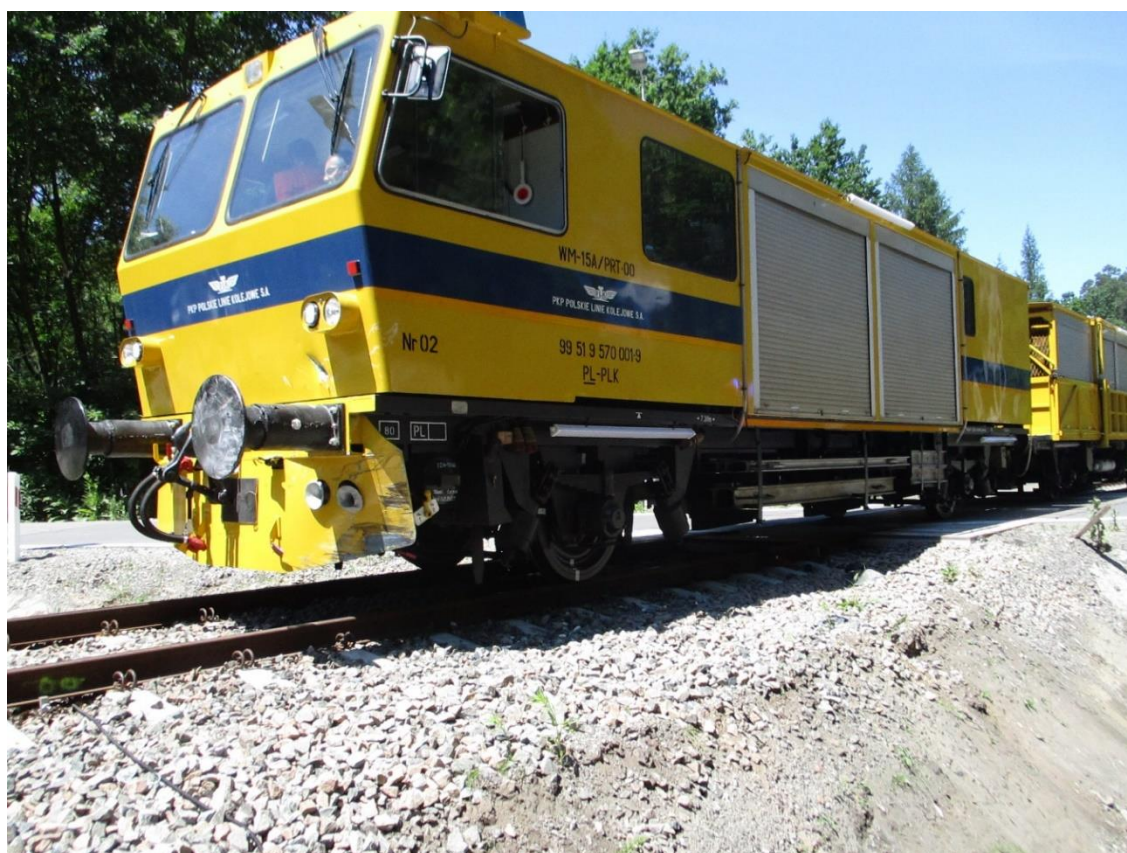
Zdjęcie 2 - Uszkodzenia wózka motorowego (material własny PKBWK)

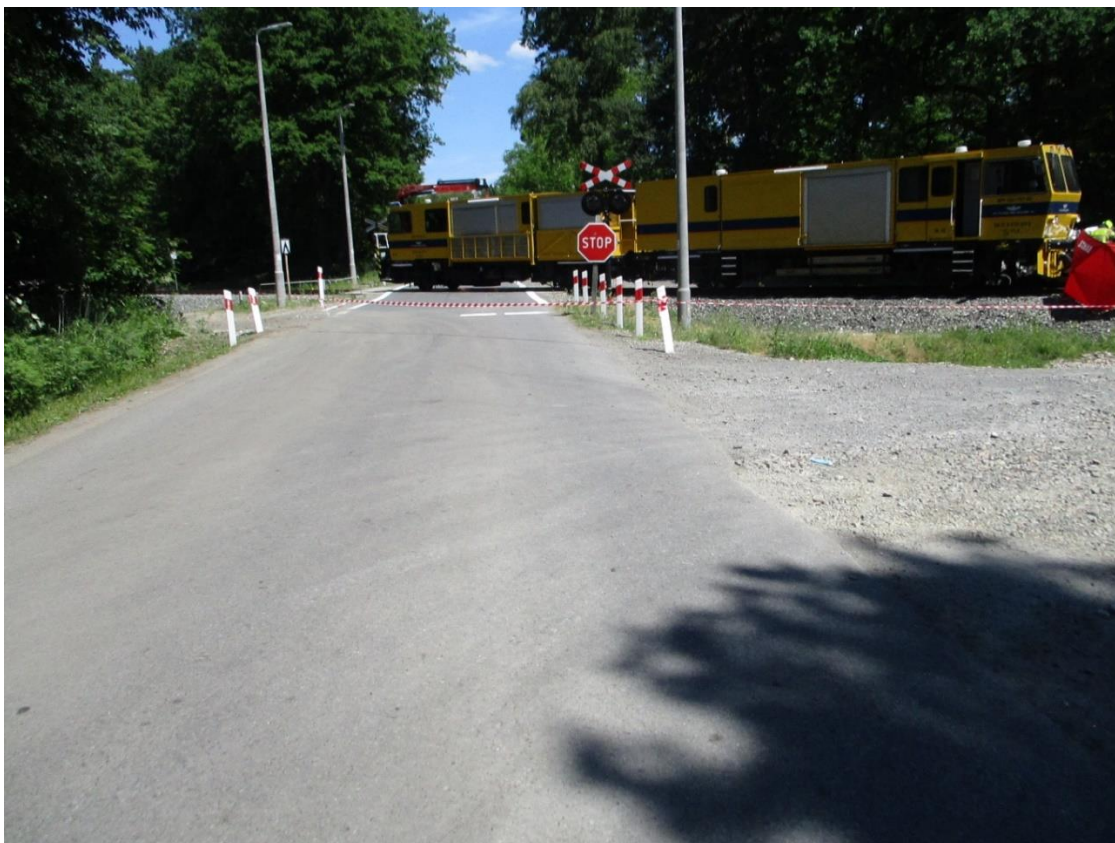
**Zdjęcie 3 - Usytuowanie wózka motorowego po zdarzeniu (materiał PKP PLK S.A.)**

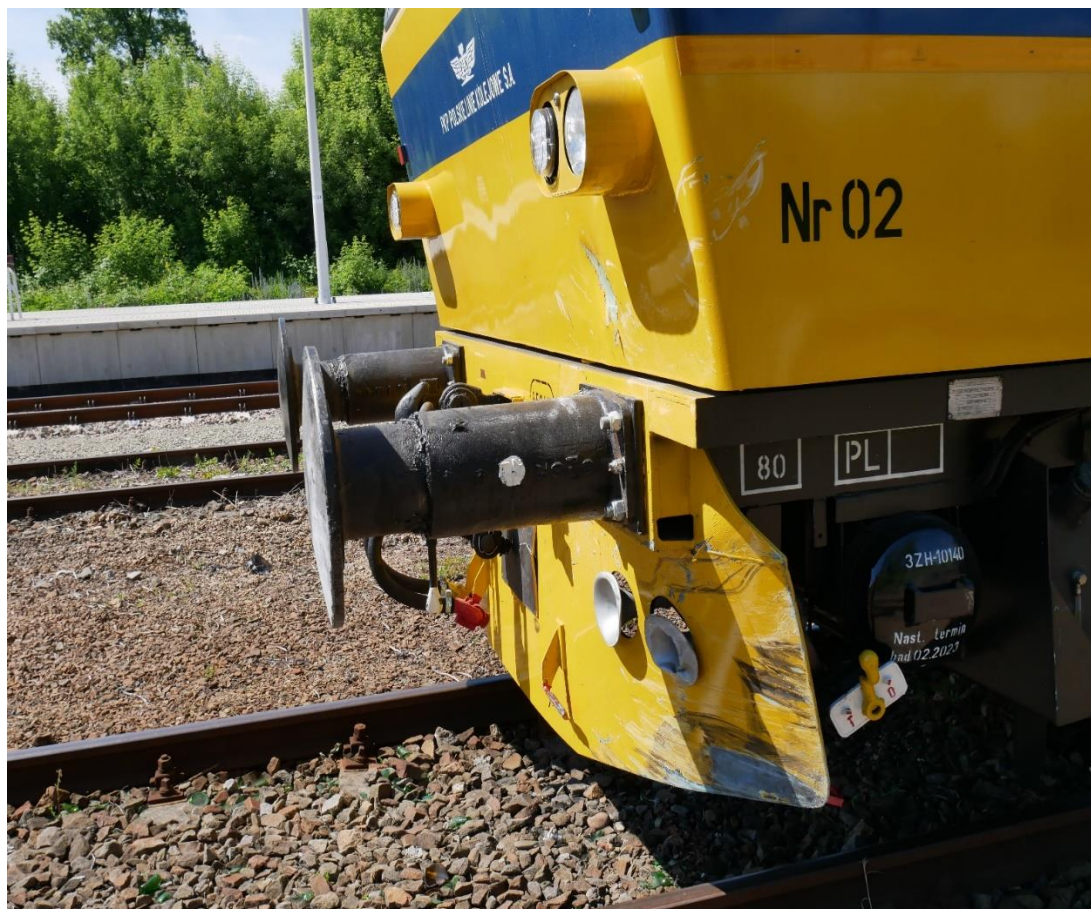
W wyniku zdarzenia uszkodzeniu uległ wózek motorowy WM-15A/PRT-00 Nr 02 od strony kabiny A (wg danych PKP PLK S.A.):

- uszkodzony zgarniacz szynowy (ugięty),
- zerwany sprzęg hamulcowy brak kurka końcowego (zerwany),
- uszkodzony uchwyt od kurka końcowego,
- uszkodzony wieszak sprzęgu hamulcowego,
- uszkodzone sygnały dźwiękowe, syrena wysokotonowa i niskotonowa wraz z instalacją,
- ugięty wspornik dźwigni przestawczej T/O wraz z mechanizmem przestawczym,

- uszkodzony zbiornik powietrza 521, wgięta dennica - do wymiany,
- ugięte mocowanie zbiornika paliwa WEBASTO,
- zderzak lewy do regeneracji, prawy do sprawdzenia na stanowisku naprawczym.

Zdjęcie 6 - Uszkodzenia pojazdu kolejowego po wypadku (fot. PKBWK)

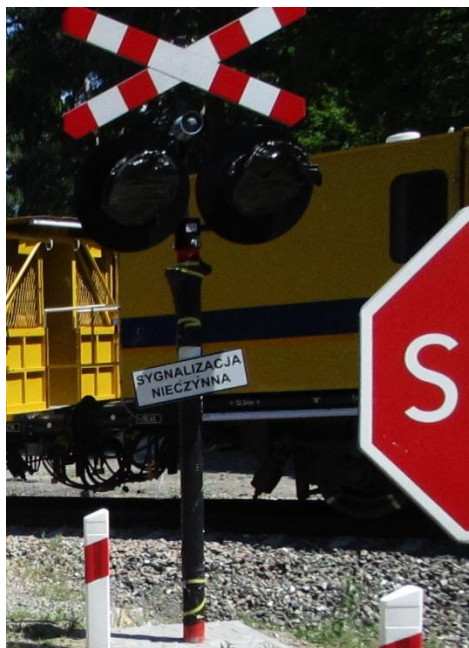
Zdjęcie 7 – Tabliczka „sygnalizacja nieczynna” na sygnalizatorze drogowym

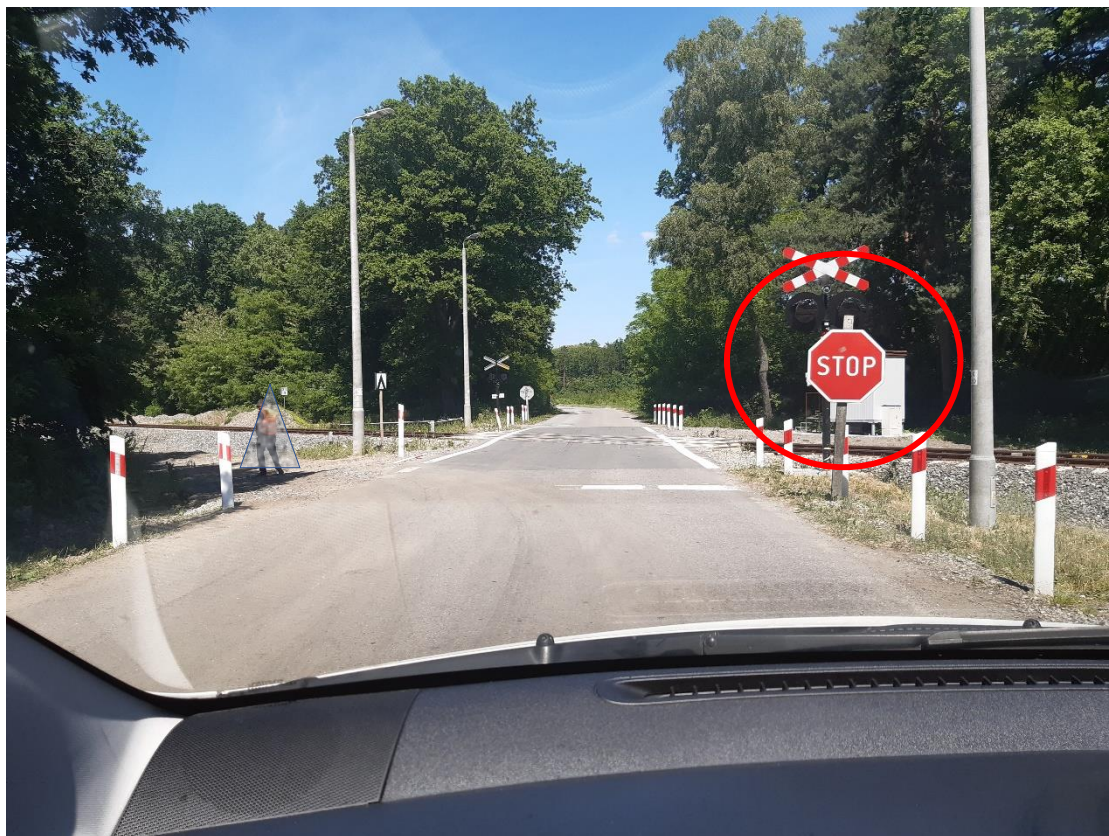
Zdjęcie 8 – Znak B-20 przysłaniający tabliczkę „sygnalizacja nieczynna”

Zespół badawczy stwierdził, że na zaistnienie zdarzenia miał również wpływ czynnik systemowy, a mianowicie brak uregulowań prawnych w zakresie obowiązku odwrócenia prostopadle do linii kolejowej i zasłonięcia komór sygnalizatorów drogowych przed przejazdem w przypadku, gdy zostały one zabudowane, lecz nie zostały oddane do eksploatacji.

- 1) Zarządcy infrastruktury kolejowej ujmą w przepisach wewnętrznych obowiązek odwrócenia przejazdowych sygnalizatorów drogowych i ich zasłonięcia w taki sposób, aby komory nie były widoczne dla użytkowników przejazdu w przypadku, gdy sygnalizatory są zabudowane, lecz nie zostały jeszcze oddane do eksploatacji.

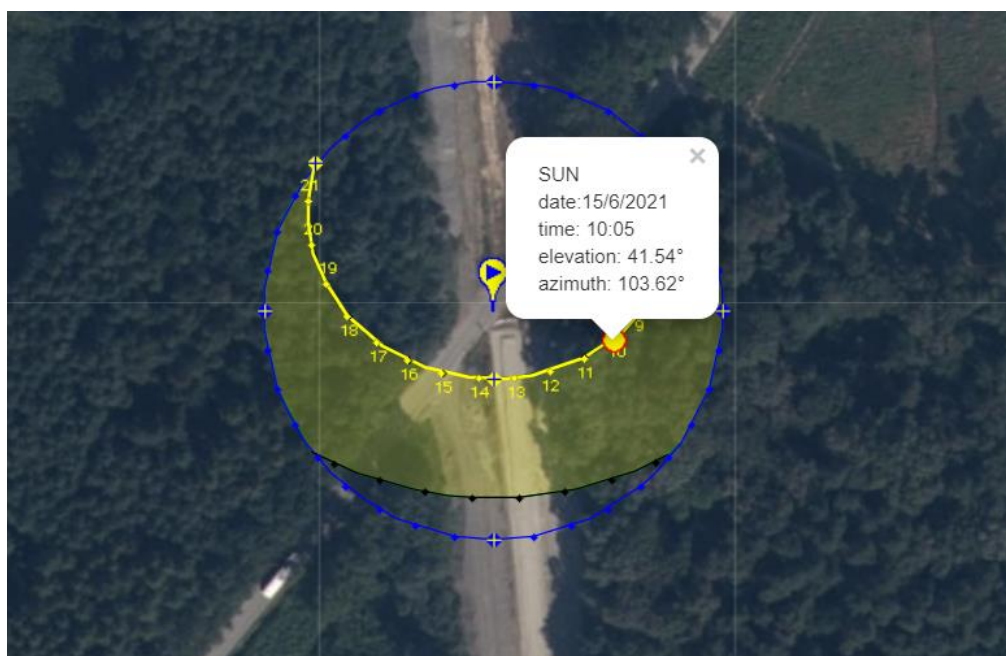
Zdarzenie miało miejsce w porze rannej przy dobrej przejrzystości powietrza, słońca nie przysłaniały chmury. Położenie słońca nie miało wpływu na oślepienie kierującego samochodem. Zdarzenie zaistniało w terenie niezabudowanym natomiast zalesionym.

Zespół badawczy stwierdził, że warunki pogodowe nie miały wpływu na zaistnienie zdarzenia.

Zdjęcie 9 – Pozycja słońca w momencie wypadku (źródło: <https://www.sunearthtools.com>)

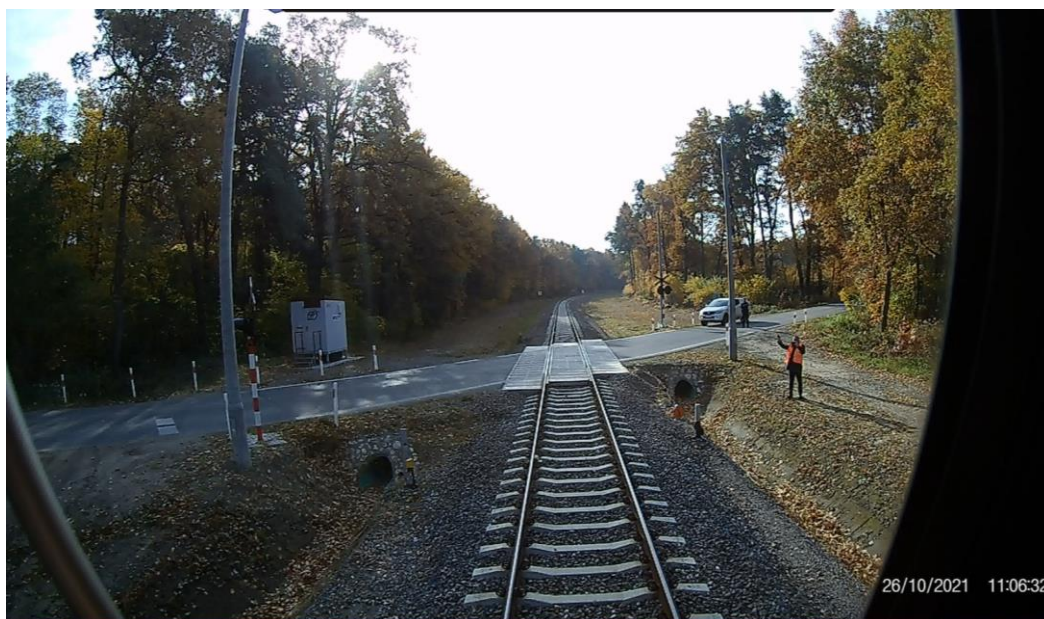
Na podstawie wysłuchań oraz przeprowadzonych eksperymentalnych jazd i prób hamowania pojazdu kolejowego, a wykonanych przez Zespół badawczy Komisji pociąg w chwili wdrożenia hamowania nagłego poruszał się z prędkością nieprzekraczającą 20 km/h.

Zdjęcie 10 – Kadr z videorejestratora PKBWK podczas eksperymentu – widok z odległości 20 m do osi przejazdu (źródło PKBWK)

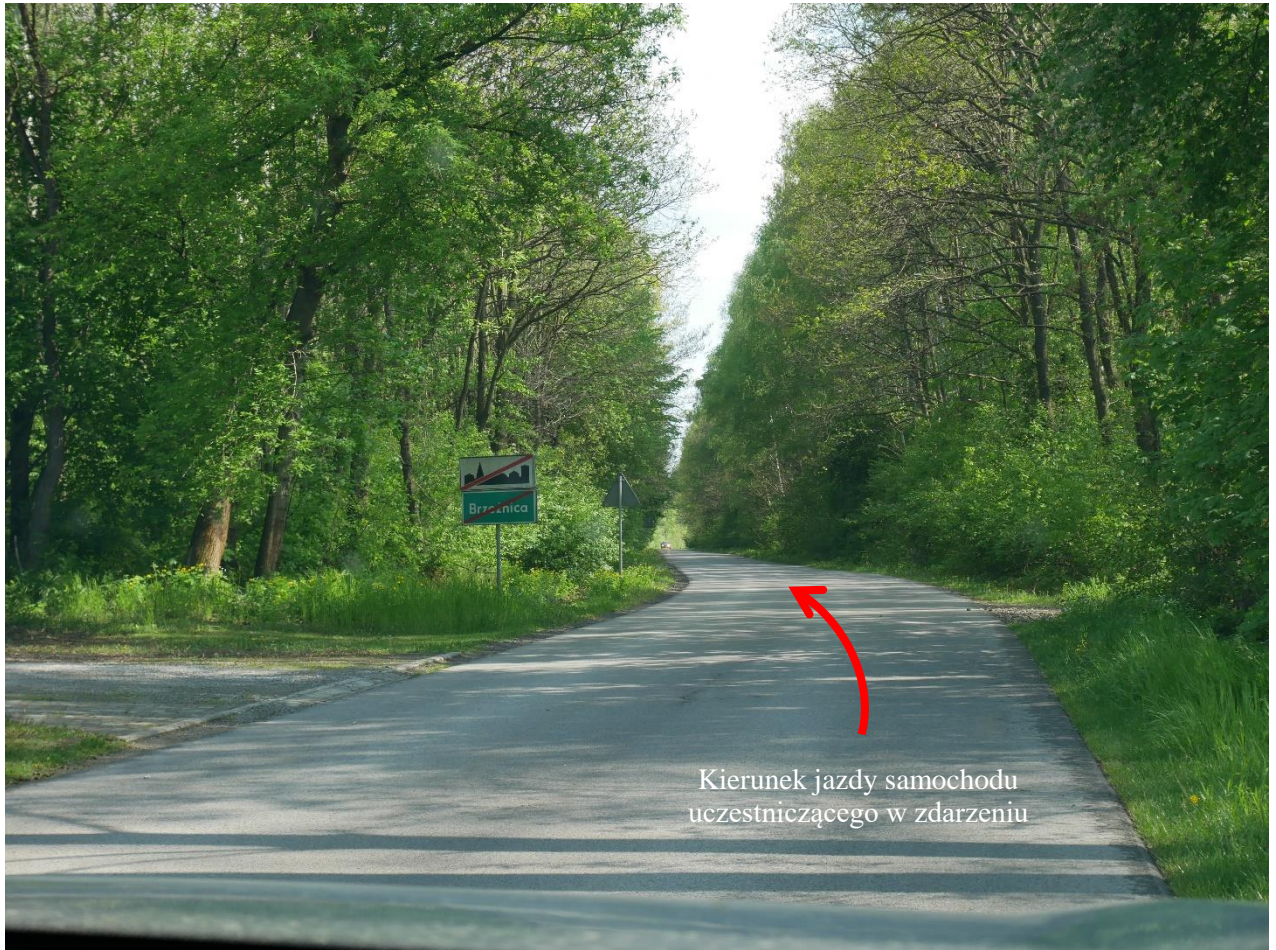
Zdjęcie 11 - Oznakowanie drogi w kierunku jazdy samochodu uczestniczącego w zdarzeniu na przejeździe kolejowo-drogowym (fot. PKBWK z dnia 09.05.2022 r.)

Koniec terenu zabudowanego (50 km/h), rozpoczęcie drogi na terenie niezabudowanym w kierunku przedmiotowego przejazdu kolejowo-drogowego (90 km/h).

- 1) Oznakowanie przejazdu kolejowo-drogowego w km 313,328 linii kolejowej nr 25 na dojazdach drogi powiatowej nr 1283R Brzeźnica — Krownice do przejazdu znakami P-12 i B-20 zgodnie z przepisami.
- 2) Wprowadzenie ograniczenia prędkości dopuszczalnej do 50 km/h na drodze nr 1283R na dojazdach do przejazdu w związku z występowaniem zwiększonego ryzyka wypadków związanym z nadmierną prędkością.
- 3) Do czasu wprowadzenia ograniczenia prędkości ustawić na dojazdach do przejazdu znaki A-7 z tabliczkami z napisem "Stop" i podaniem odległości od miejsca umieszczenia znaku B-20.

Zarządca drogi do dnia, w którym podjęto uchwałę w sprawie przyjęcia Raportu zrealizował pkt 1 i 3, natomiast nie zrealizował pkt 2. Zarządca drogi Zarząd Dróg Powiatowych w Dębicy po zapoznaniu się z projektem Raportu poinformował PKBWK, iż do dnia 15 lipca 2022 r. „zostanie wprowadzone ograniczenie prędkości dopuszczalnej do 50 km/h na drodze powiatowej Nr 128R Brzeźnica Krownice w obrębie przejazdu kolejowego z linią kolejową nr 25 Łódź Kaliska – Dębica”.
