PAŃSTWOWA KOMISJA BADANIA WYPADKÓW KOLEJOWYCH
Ministerstwo Spraw Wewnętrznych i Administracji

RAPORT Nr PKBWK/8/2020

z badania poważnego wypadku kategorii A35
zaistniałego w dniu 28 października 2019 r. o godzinie 12:55
szlak Paczyna - Toszek, tor nr 1,
w km 48,180; linia kolejowa nr 132 Bytom - Wrocław Główny

obszar zarządcy infrastruktury PKP Polskie Linie Kolejowe S.A.,
Zakład Linii Kolejowych w Tarnowskich Górach

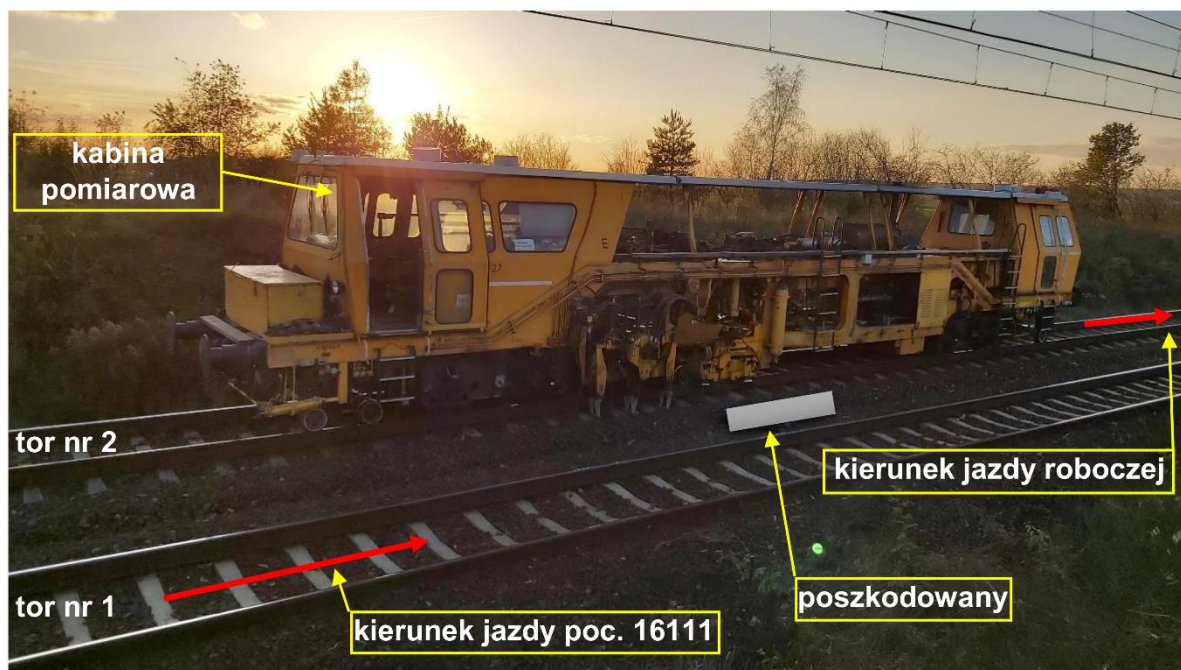
Zdjęcie 1 - Zdjęcie z dnia wypadku wykonane przez komisję kolejową

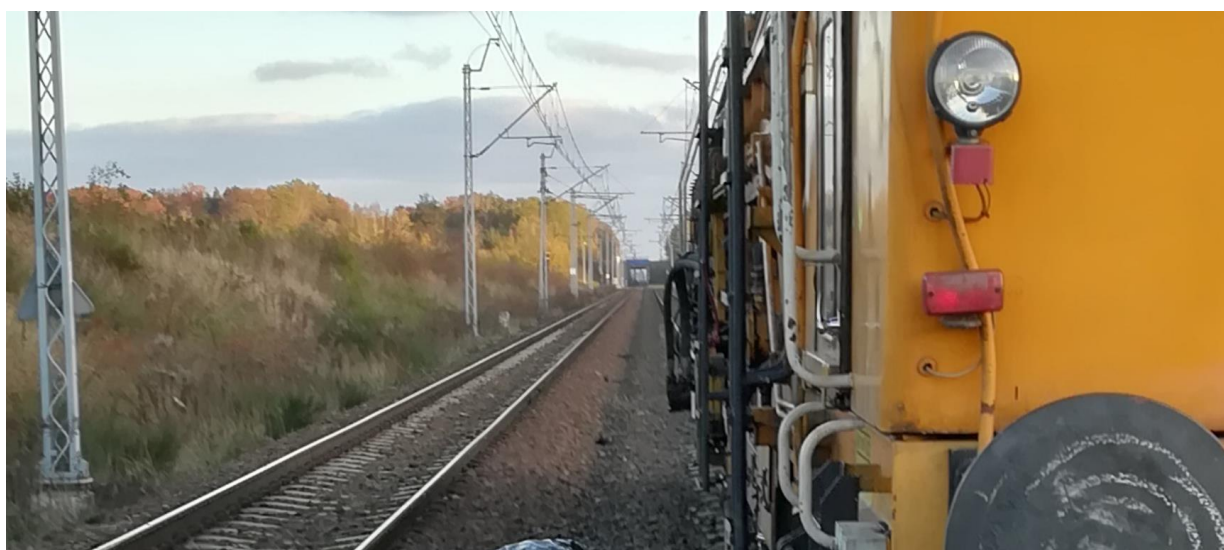
Zdjęcie 2 - Widok w kierunku, z którego nadjechał pociąg nr 16111 (fot. komisja kolejowa)

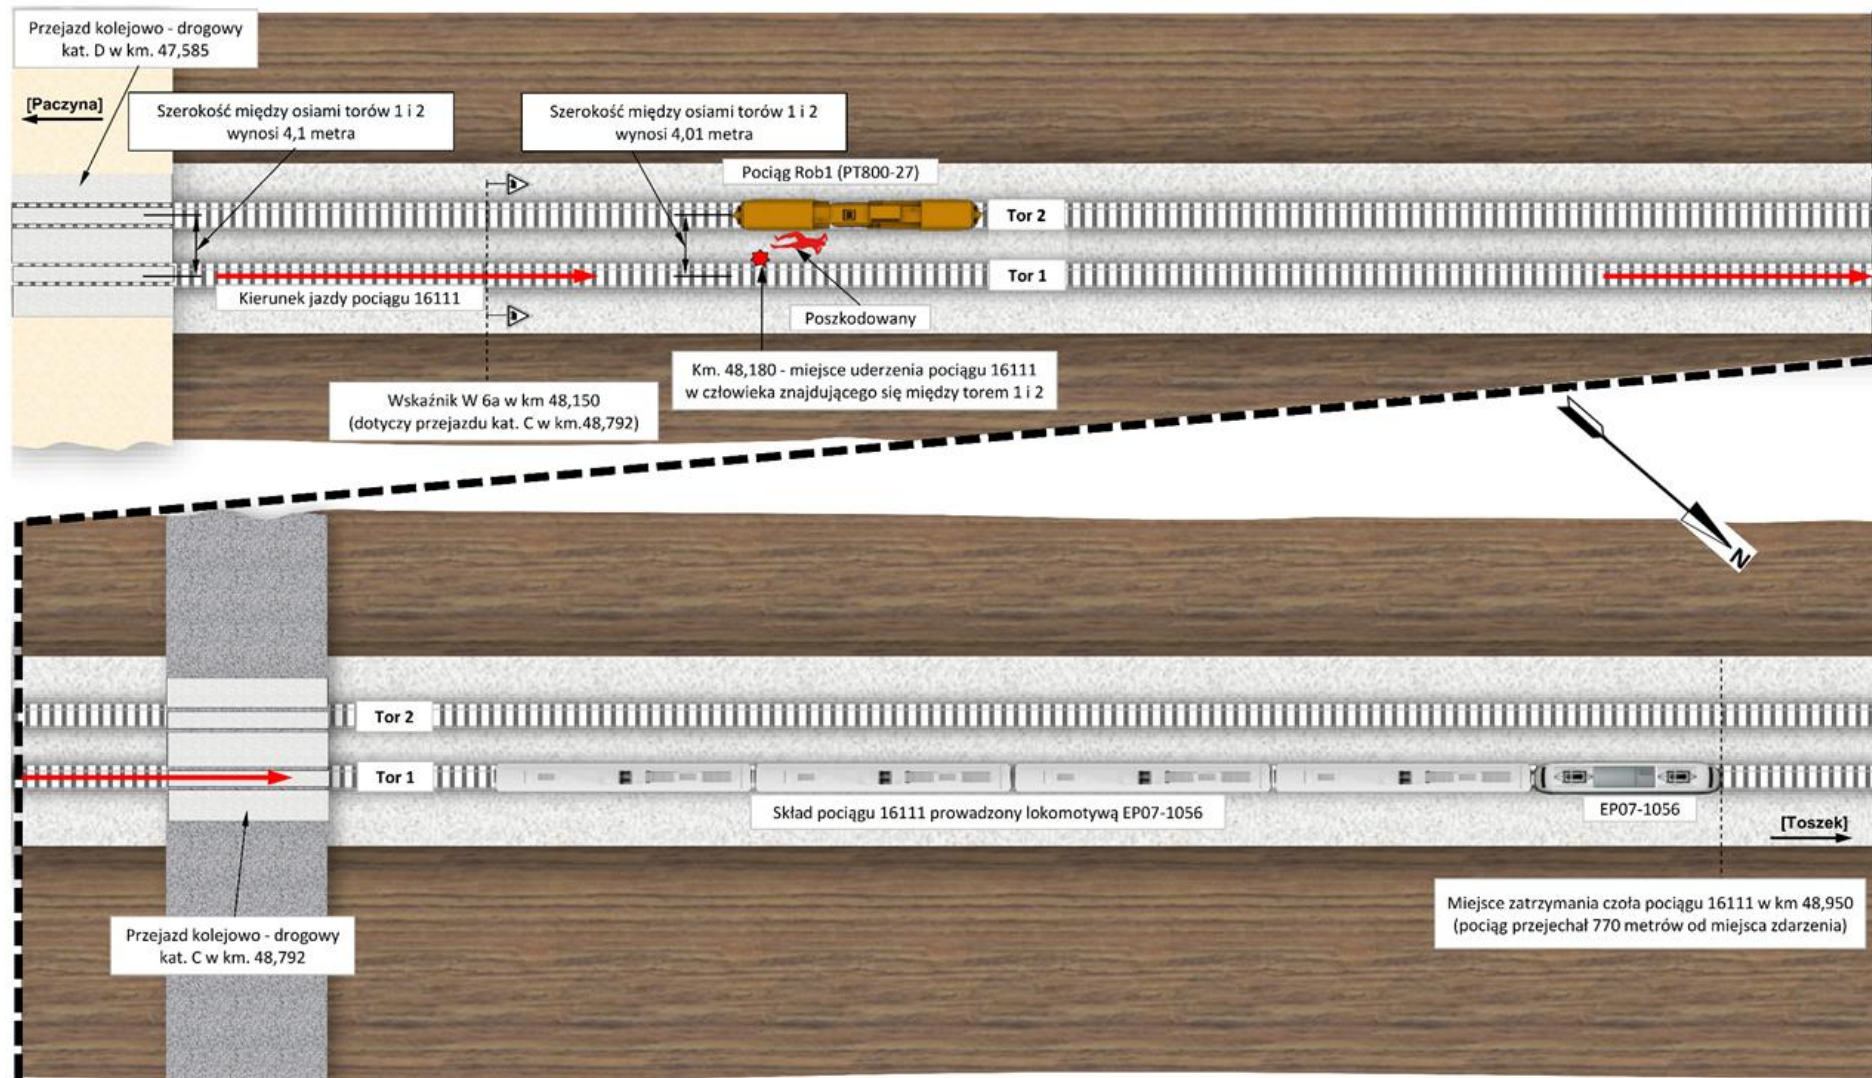
Rysunek 1 - Szkic poważnego wypadku wykonany przez Zespół badawczy PKBWK

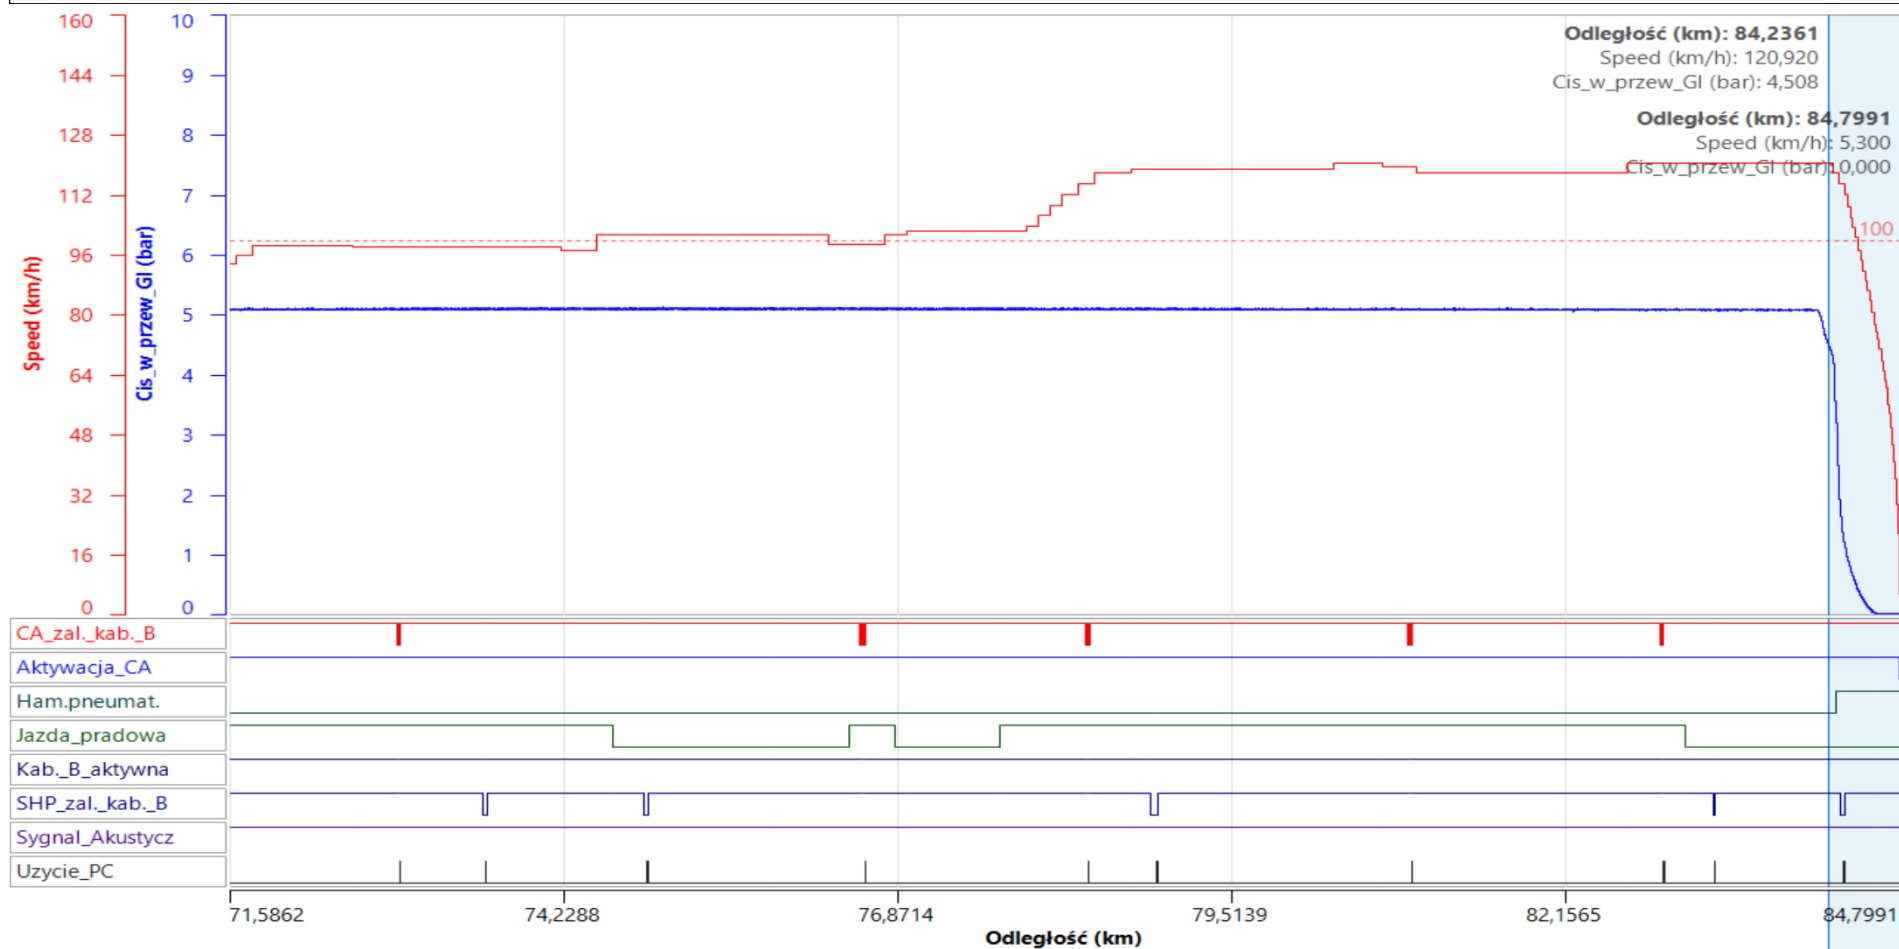
- godzina 12:48:05 – wyłączenie jazdy prądowej, przejazd pociągu przez stację Pyskowice z prędkością 101,6 km/h na odcinku 1868 m,
- godzina od 12:49:12 – do 12:49:25 - załączenie jazdy prądowej, wzrost prędkości z 99 km/h do 101,6 km/h na odcinku 385 m,
- godzina od 12:49:25 do 12:49:53 – wyłączenie jazdy prądowej i jazda z prędkością 102 km/h na drodze 816 m,
- godzina od 12:49:53 do 12:52:40 - załączenie jazdy prądowej i wzrost prędkości od 102 km/h do 120,9 km/h na drodze 5420 m,
- o godzinie 12:52:40 - wyłączenie jazdy prądowej i jazda z prędkością 120,9 km/h do godziny 12:53:12 do chwili wdrożenia hamowania nagłego hamowania i spadku ciśnienia w przewodzie głównym,
- od godziny 12:53:14 do godziny 12:53:46 - nagły spadek prędkości do 0 km/h na drodze na odcinku 563 m.

Rysunek 4 – Wykres z rejestratora lok. EP07-1056 - charakterystyka jazdy pociągu MPE 16111 w funkcji czasu
