PAŃSTWOWA KOMISJA BADANIA WYPADKÓW KOLEJOWYCH
Ministerstwo Infrastruktury

RAPORT Nr PKBWK/04/2018

z badania poważnego wypadku kat. A 21
zaistniałego w dniu 27 lutego 2018 r. o godz. 18:57
na przejeździe kolejowo-drogowym kat. D
zlokalizowanym na szlaku jednotorowym Opole Zachodnie - Szydłów,
w km 1,934 linii kolejowej nr 287 Opole Zachodnie - Nysa

obszar zarządcy infrastruktury PKP Polskie Linie Kolejowe S.A.,
Zakład Linii Kolejowych w Opolu

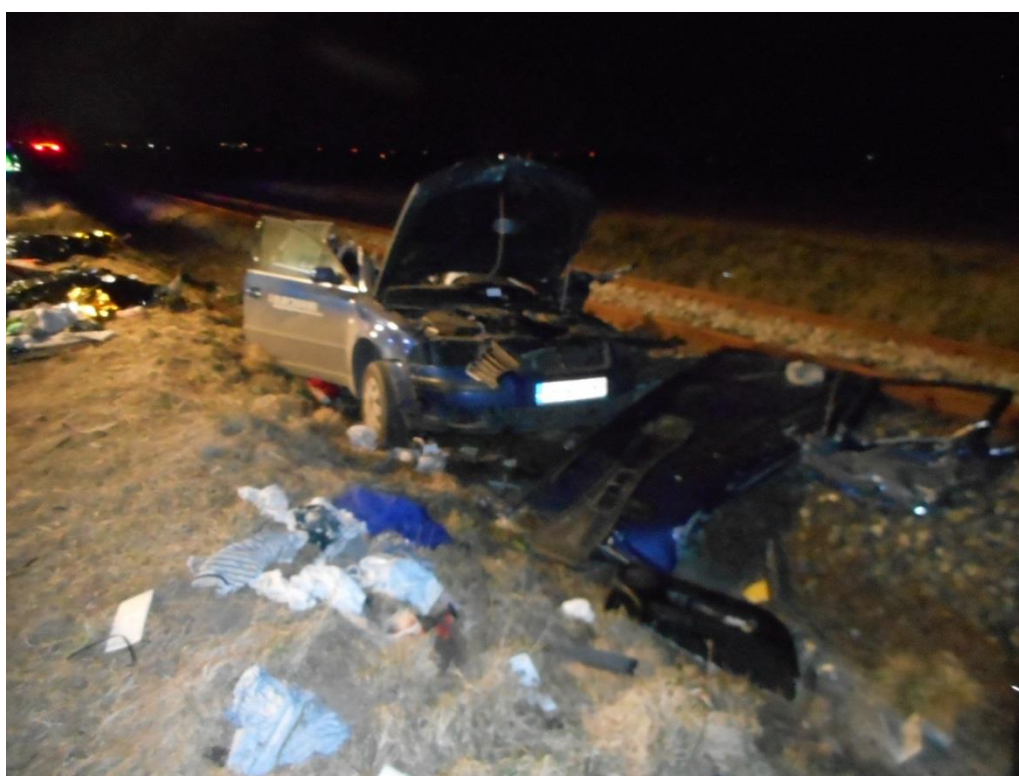
Fot. 3 i 4. Skutki uderzenia szynobusu w samochód osobowy VW Passat

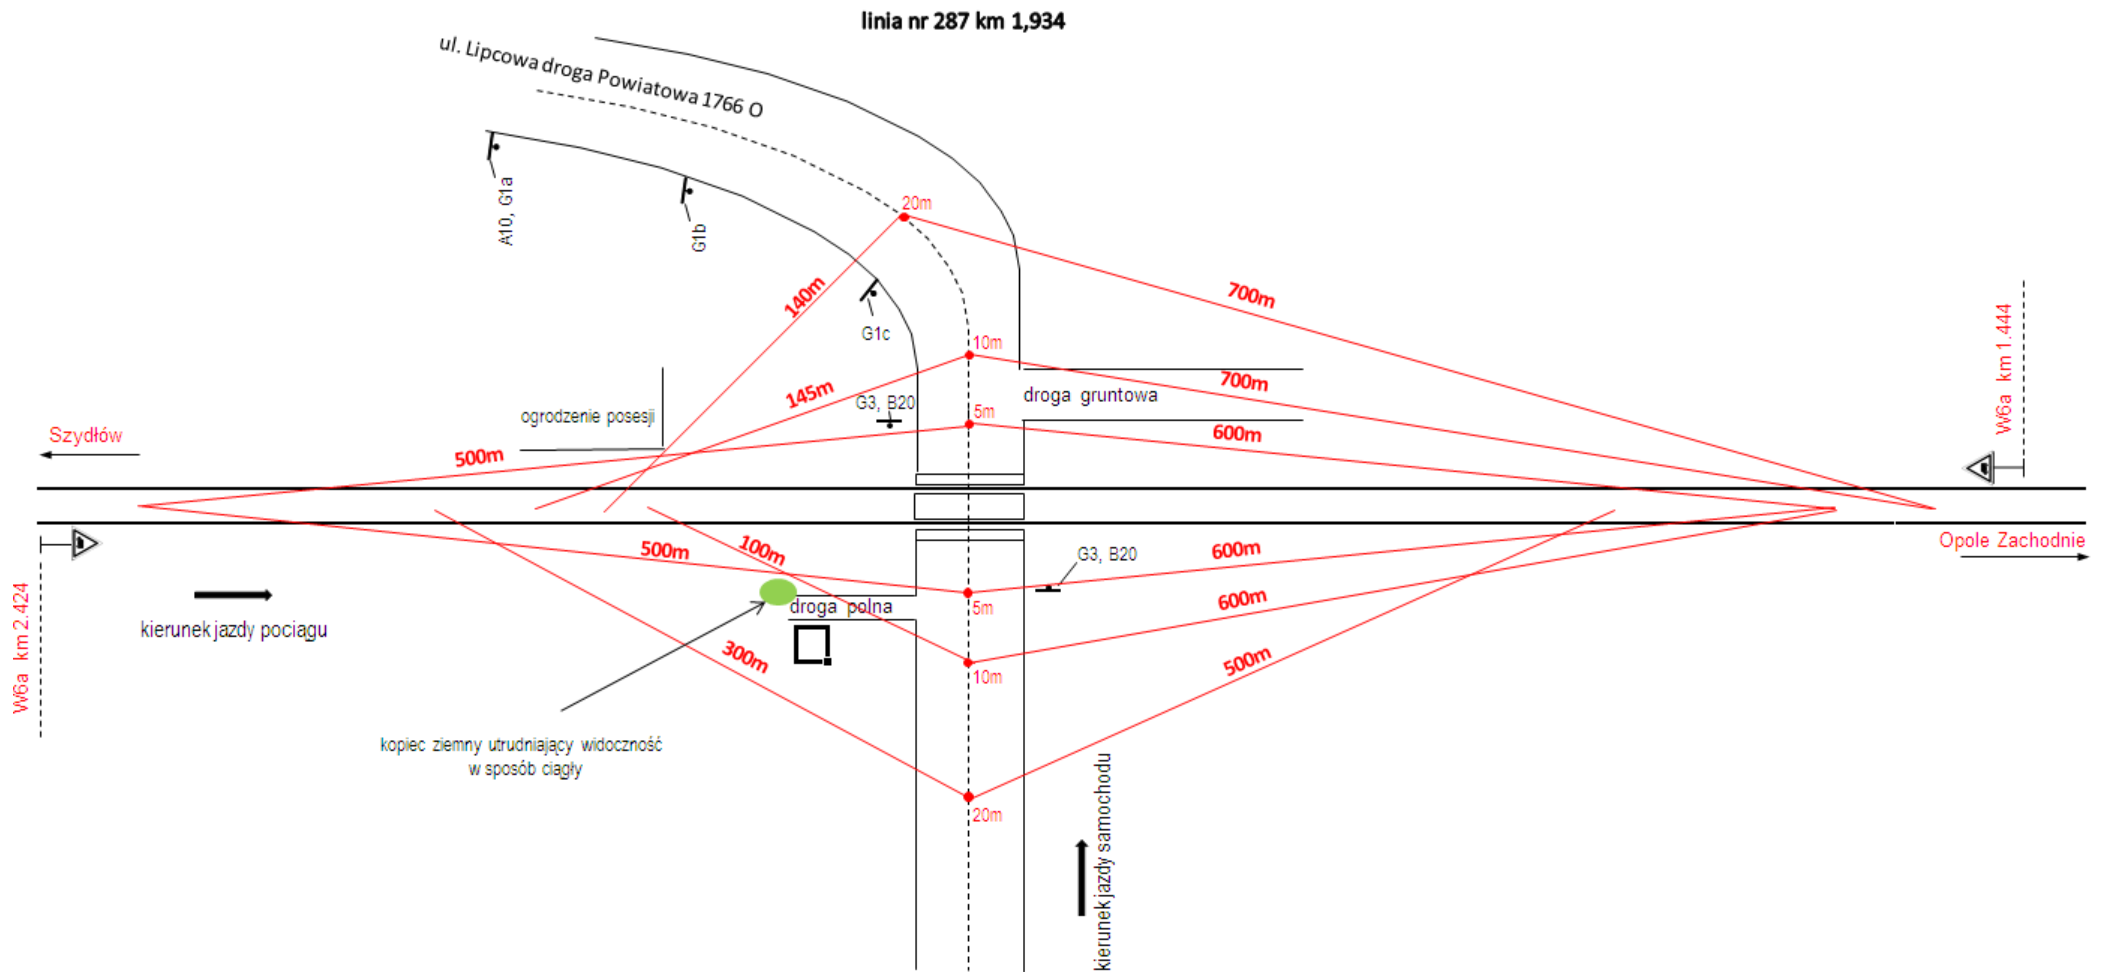
Rys.2. Trójkąty widoczności

z 10 m wymagana 385 / rzeczywista 100 m

z 10 m wymagana 385 / rzeczywista 145 m

z 20 m wymagana 252 / rzeczywista 140 m

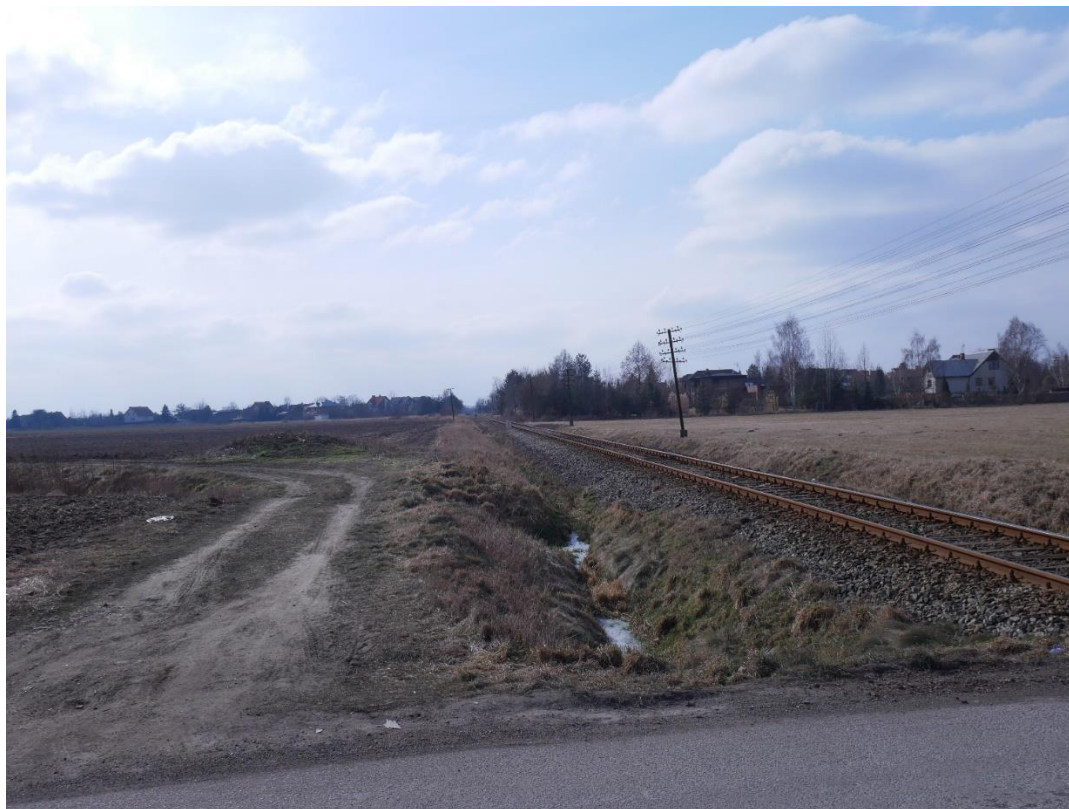
Fot. 5. Widoczność w porze dziennej z 5 m w kierunku zbliżającego się szynobusu

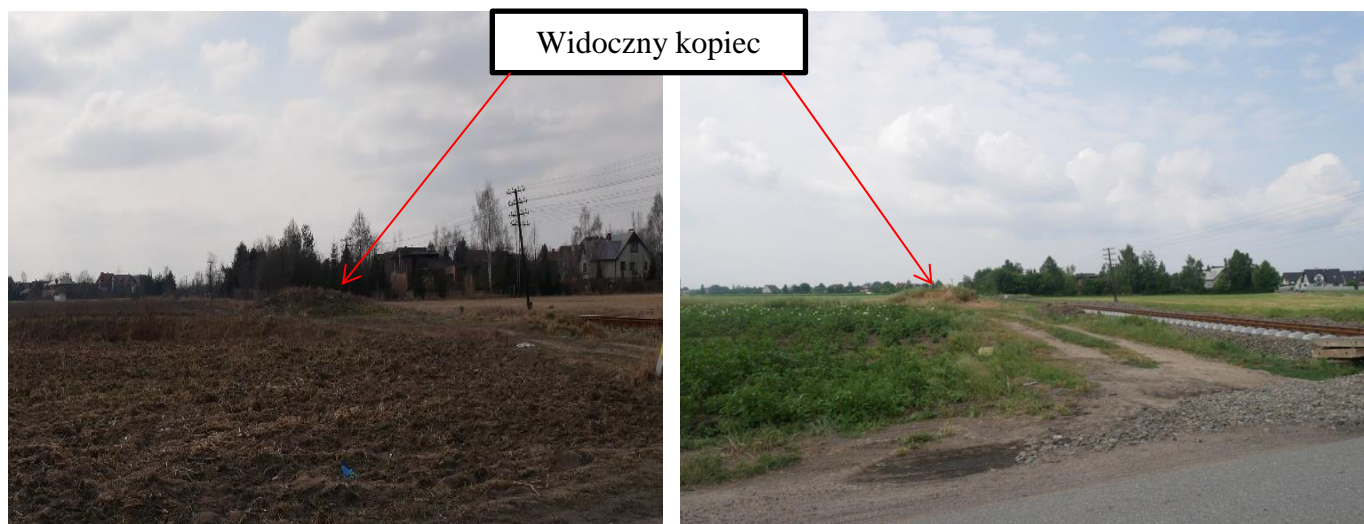
- przyczynę bezpośrednią - wjazd samochodu osobowego marki VW Passat na przejazd kolejowo – drogowy bezpośrednio pod nadjeżdżający pociąg.
- przyczynę pierwotną - niezastosowanie się przez kierującego pojazdem drogowym do postanowień Prawa o ruchu drogowym polegające na zatrzymaniu się samochodu w wyniku znaku drogowego B20 i ponownym ruszeniu w celu wjazdu na przejazd mimo nadjeżdżającego pociągu od lewej strony kierowcy, w czasie, gdy inne zatrzymane pojazdy oczekiwały na przejazd pociągu (art. 28 ust. 1 ustawy z dnia 20 czerwca 1997 r. Prawo o ruchu drogowym (Dz.U. z 2017 r. poz. 1260, z późn. zm.). Zdaniem Zespołu badawczego czynnikiem sprzyjającym w powstaniu poważnego wypadku mogła być utrudniona widoczność czoła nadjeżdżającego pociągu przez usypany kopiec ziemny znajdujący się 30 metrów od drogi, uniemożliwiający obserwację czoła pociągu w sposób ciągły przez kierującego samochodem (z wysokości 1,2 metra) znajdujący się ok 10 metrów przed przejazdem (patrz fot. 6).

Fot. 6. Widoczność w porze dziennej z 10 m w kierunku zbliżającego się szynobusu zdjęcie wykonane z pozycji kierowcy samochodu osobowego dzień po wypadku (zdj. z lewej) i kilka miesięcy później (zdj. z prawej)

Zdaniem Zespołu badawczego czynnikiem sprzyjającym w powstaniu poważnego wypadku mogła być utrudniona widoczność czoła nadjeżdżającego pociągu przez usypany kopiec ziemny znajdujący się 34 metry od drogi, uniemożliwiający obserwację czoła pociągu w sposób ciągły przez kierującego samochodem (z wysokości 1,2 metra) znajdujący się ok 10 metrów przed przejazdem (patrz fot.6).

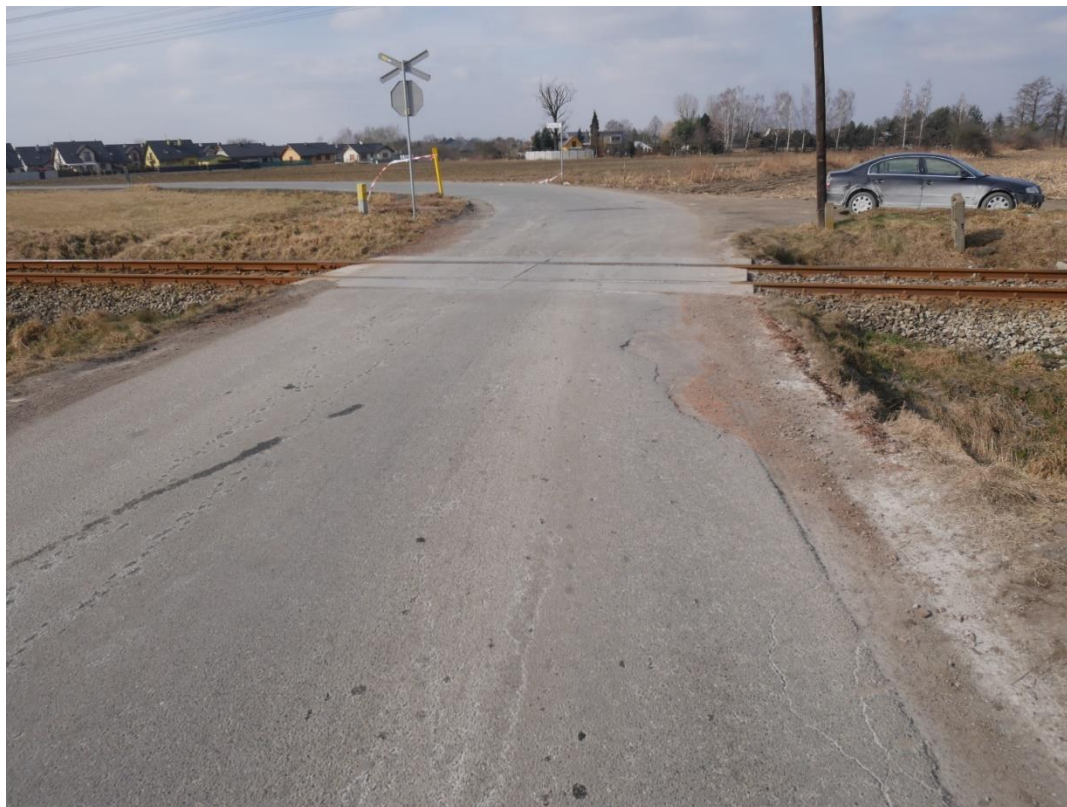
Fot. 7. Widok przejazdu z kierunku zbliżającego się samochodu

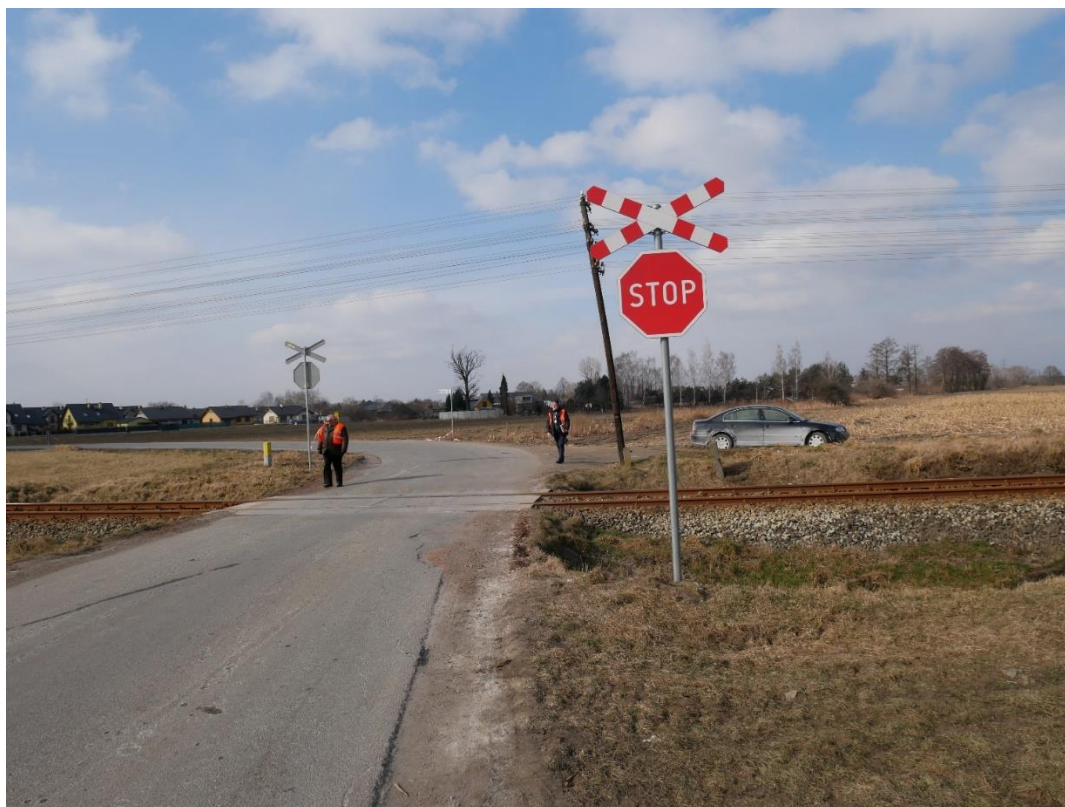
Fot. 9. Oznakowanie przejazdu z kierunku jazdy samochodu

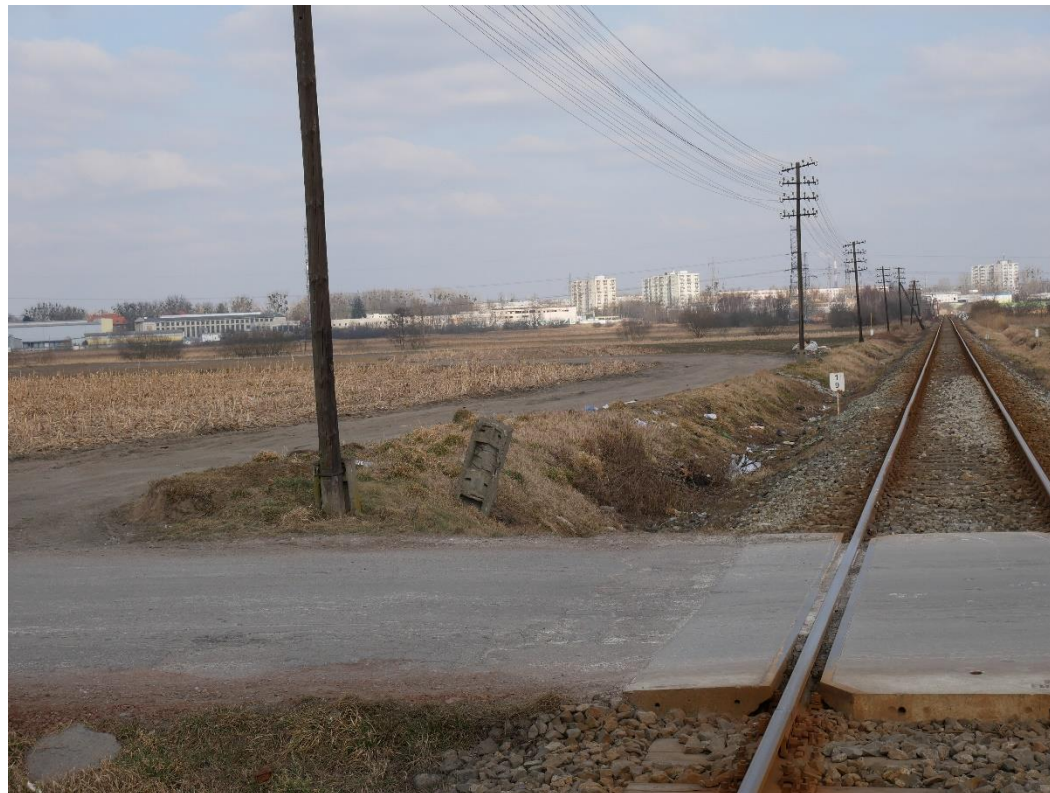
Fot. 10. Widok na drogę gruntową z prawej strony przejazdu (brak znaku F6a)

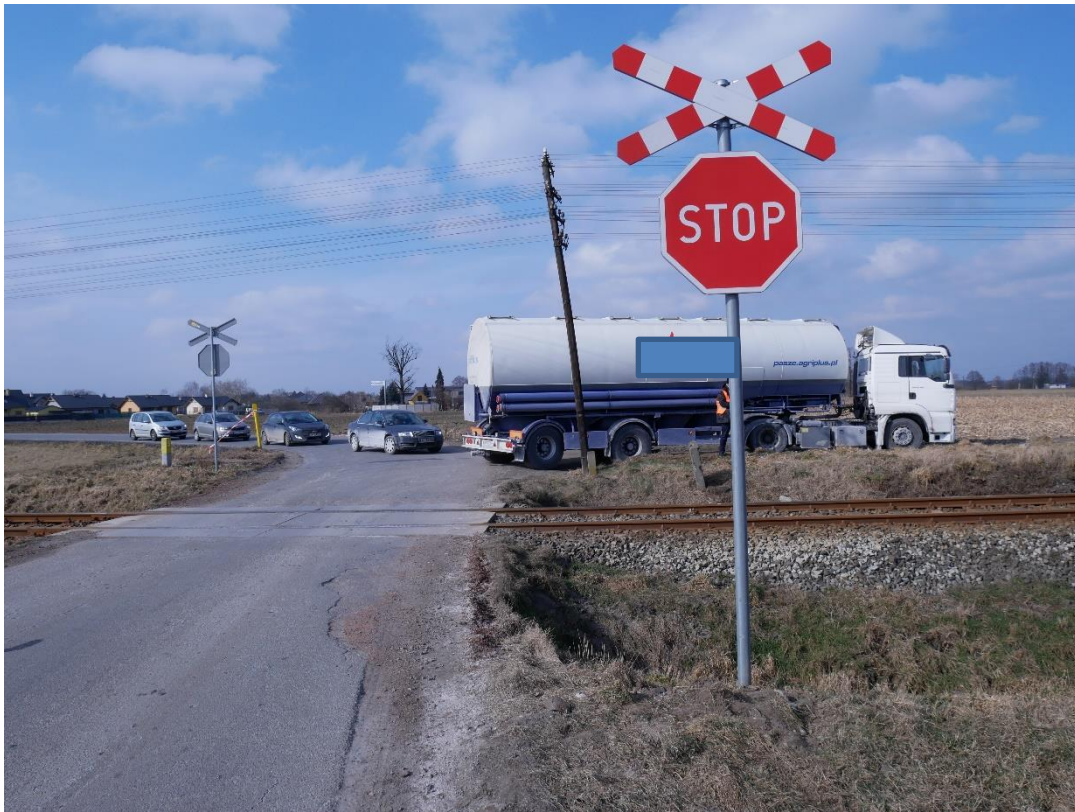
Fot. 11. Droga gruntowa z prawej strony przejazdu, po której poruszają się samochody ciężarowe

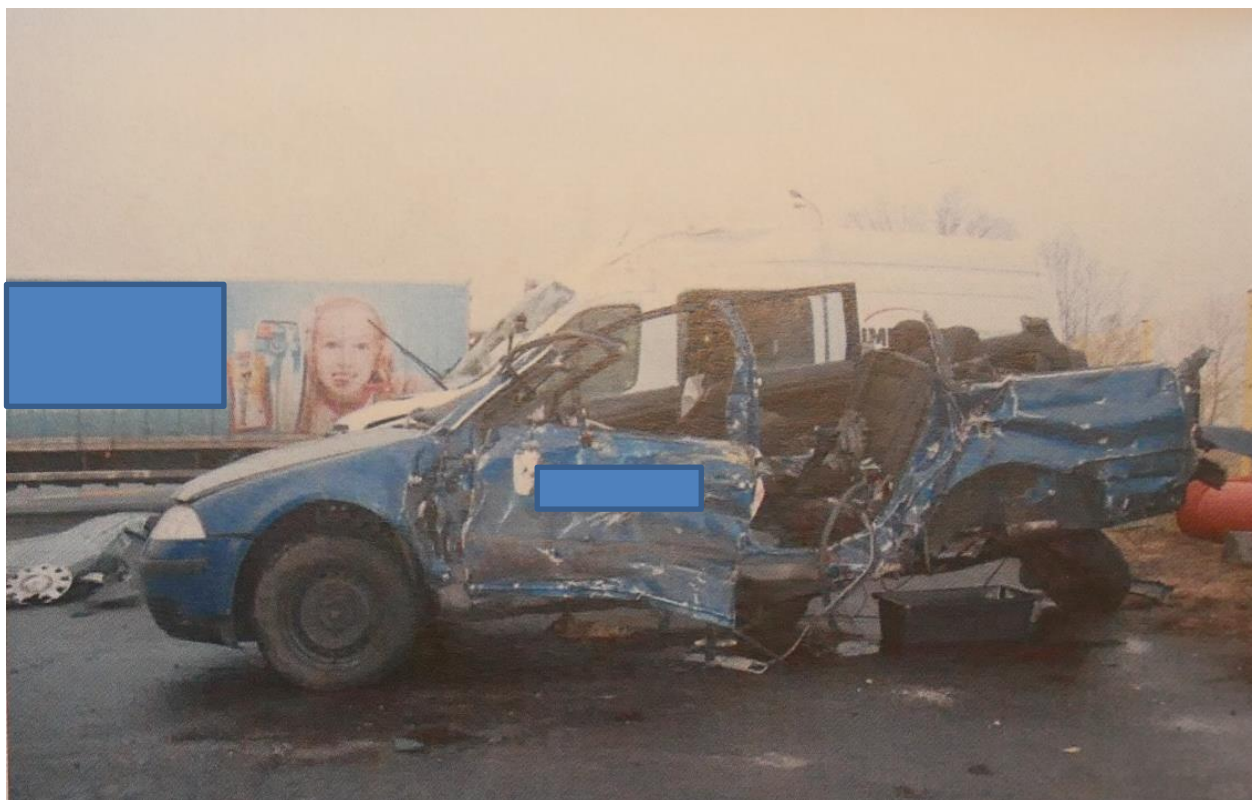
Fot. 14 i 15. Uszkodzenia samochodu

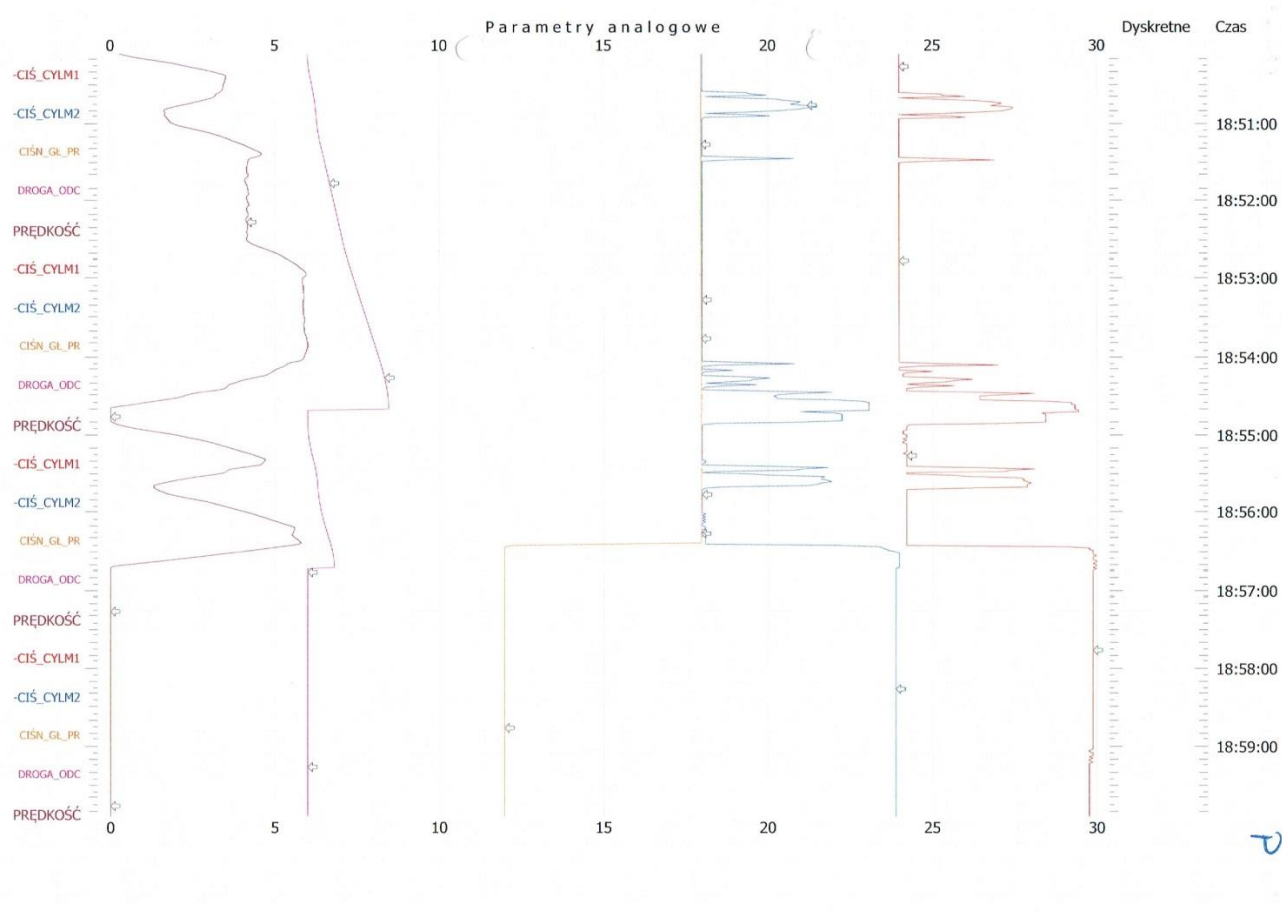
Rys.3. Zapis rejestratora elektronicznego parametrów ATM-RP4M

godz. 18:55:31 – 18:56:24 – zarejestrowano wzrost prędkości z 15,50km/h do prędkości 65,75km/h na drodze 579 m

godz. 18:56:24 – 18:56:43 – zarejestrowano wzrost ciśnienia w cylindrach hamulcowych wózek „1” do 0,27MPa, wózek „2” ciśnienie do 0,29MPa, ciśnienie w przewodzie głównym 0,22MPa do 0MPa, nagły spadek prędkości z 64,75 km/h do 0,00 km/h na drodze 157m

godz. 18:56:43 – postój

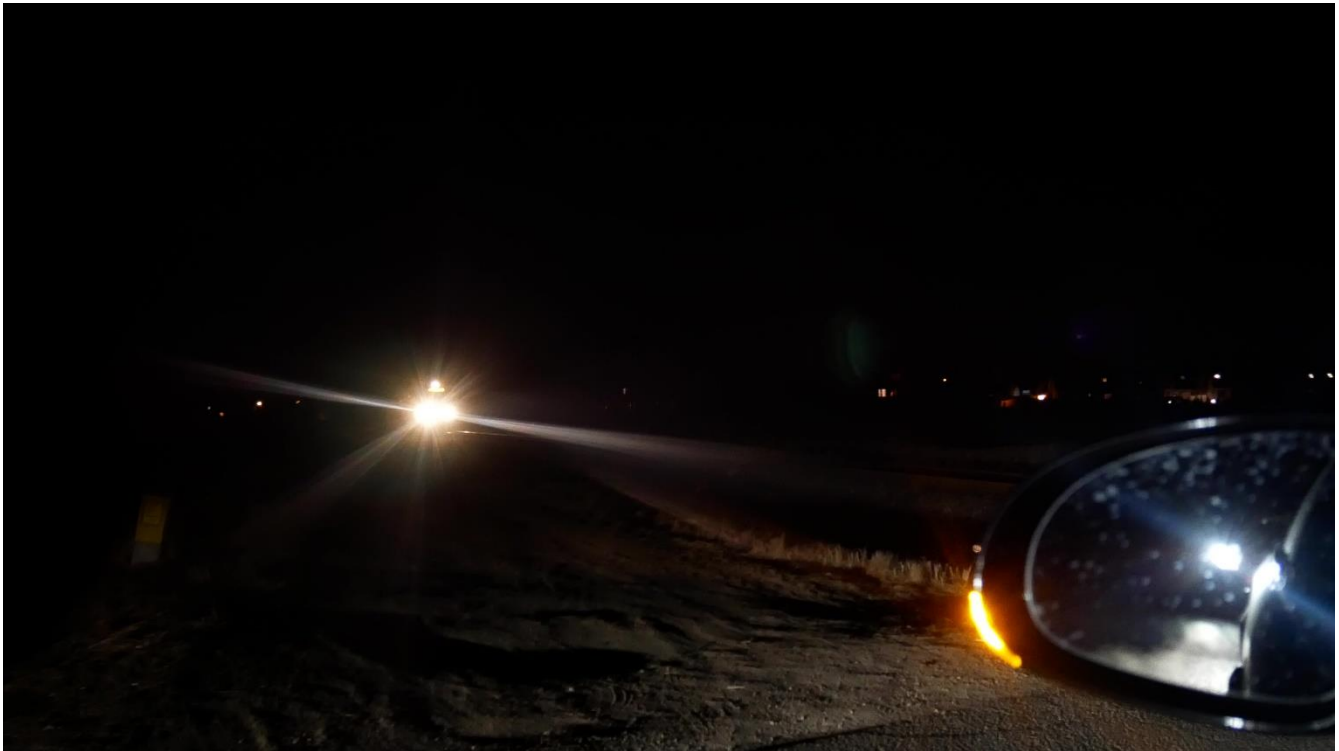
Zespół badawczy ustalił, że w chwili ruszania samochodu osobowego na około 4 sekundy przed wypadkiem nadjeżdżający z jego lewej strony pociąg był widoczny z pozycji siedzącego kierowcy samochodu osobowego (patrz fot. nr 9)

Fot. 9. Widok czoła pociągu z pozycji kierowcy na 4 sekundy przed wjechaniem pociągu na przejazd (zdjęcie wykonane przez Zespół badawczy w podobnych warunkach jak w dniu wypadku).

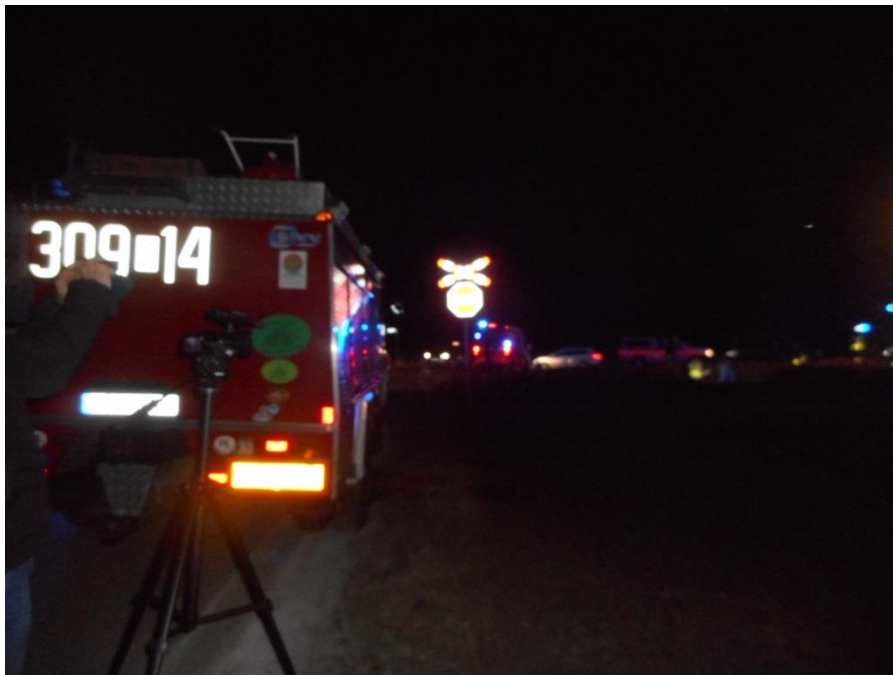
W czasie wypadku przed nadjeżdżającym szynobusem zatrzymały się przed przejazdem jeszcze dwa inne stojące samochody osobowe (świadkowie wypadku) jeden za samochodem z uszkodzonymi, a drugi z przeciwnej strony przejazdu, których postój był podyktowany nadjeżdżającym pociągiem. Kierowcy tych pojazdów respektowali znak G3 i B20 oraz sygnały „bacność” podawane przez jadący szynobus, co świadczy, iż widzieli i słyszeli zbliżający się szynobus. Zespół badawczy potwierdził prawidłową widoczność znaków G3 i B20 (fot nr 10).

Fot. 10. Widoczność znaków G3 i B20 (zdjęcie wykonane przez komisję kolejową w dniu wypadku).
