PROTOKÓŁ Z PRZEGLĄDU BUDOWLANEGO PIĘCIOLETNIEGO WIEŻY.

Investor:	Pomorski Urząd Wojewódzki w Gdańsku 80-810 Gdańsk, ul. Okopowa 21/27
Nazwa i adres obiektu :	STACJA TRANSMISYJNA, WIEŻA RETRANSMISYJNA 77-140 Podgórze, działka nr ewid. 120/1, obręb 0011 Podgórze, jed. ewid. 220104_2.
Data wykonania:	07.09.2023
Wykonawca przeglądu:	TEGMA TADEUSZ SIROCKI 80-423 Gdańsk, ul. Bolesława Chrobrego 4/7 mgr. inż. Sebastian Prądyński, uprawnień nr 338/GD/2002 do projektowania bez ograniczeń w specjalności konstrukcyjno-budowlanej
Imię, nazwisko, nr uprawnień

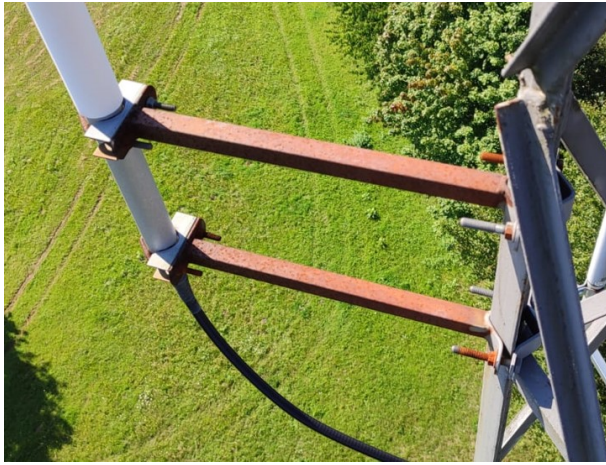
Uwaga 3.1, 3.2

Nr uwagi	Treść uwagi, spostrzeżenia :
2.1	Uszkodzenia elementów nośnych toru kablowego.
2.3	Lokalnie pozostawione stare nieużywane elementy mocowania. Lokalnie uszkodzenia elementów mocujących fiderów.
2.5	Brak instalacji odgromowej pionowej na wieży.
3.1	Korozja wsporników antenowych
3.2	Korozja złączy śrubowych.
4.1	Korozja złączy śrubowych i uchwytów mocujących anteny.
4.2	Na wieży pozostawiono dwie anteny nieużytkowane.
5.1	Jedno z uziemień stale spawane do konstrukcji wieży. Lokalna korozja styku pomiarowego drugiego uziemienia.
5.3	Brak pionowej instalacji odgromowej (bednarki/drutu) na wieży.
6.1	Estetyka dostateczna. Ocena obniżona ze względu na korozję konstrukcji stalowej.
6.2	Estetyka dostateczna. Ocena obniżona ze względu na fundament zarastający trawą.

8. Uwaga 3.1, 3.2, 4.1 – wymiana wsporników antenowych na nowe. - Stopień 2.
9. Uwaga 4.2 – Zaleca się zdemontować nieczynne anteny. - Stopień 2.
10. Uwaga 2.5, 5.1, 5.3 – Zaleca się rozciąć ciągłą bednarkę i wykonać złącze pomiarowe, wykonać pomiary skuteczności rezystancji uziemia, oczyścić i zabezpieczyć drugie złącze. Wykonać pionową instalację odgromową (bednarka/drut f8mm) FeZn na wieży aż do iglicy odgromowej. Wsporniki, anteny oraz wymagające tego elementy toru kablowego uziemić do nowej instalacji odgromowej. - Stopień 2.
