Wycena Nr: 20/2618/2023

z dnia: 2023/03/05

Marka: SUZUKI Model pojazdu: Jimny 1.3 MR`13
Wersja: Club Nr rejestracyjny: WI6209S Rok prod.: 2012
Rodzaj pojazdu: Samochód terenowy VIN: JSAFJB43V00529476

ARKUSZ USTALENIA WARTOŚCI POJAZDU W STANIE USZKODZONYM

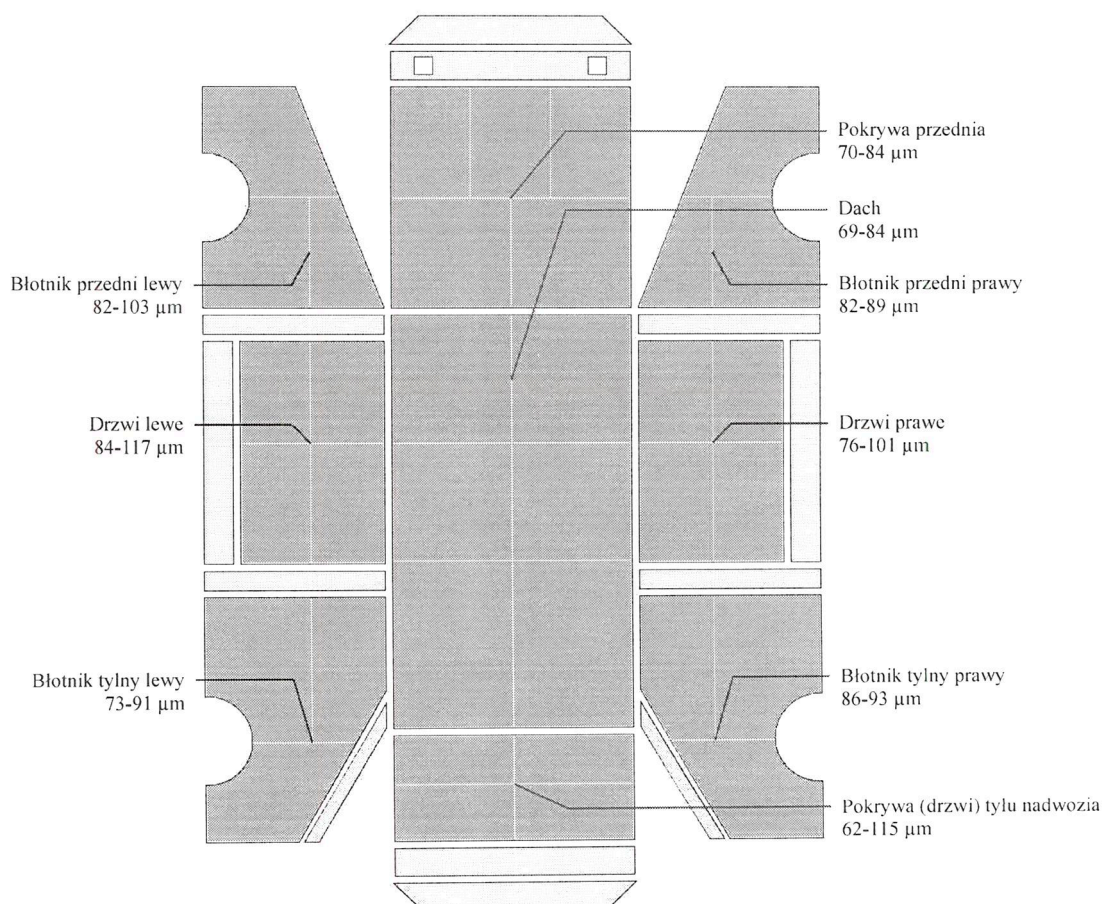
ARKUSZ BADANIA POWŁOKI LAKIEROWEJ

OPIS POWŁOKI LAKIEROWEJ
