PAŃSTWOWA KOMISJA BADANIA WYPADKÓW KOLEJOWYCH
Ministerstwo Infrastruktury

RAPORT Nr PKBWK/05/2018

z badania poważnego wypadku kat. A18
zaistniałego w dniu 2 listopada 2017 r. o godz. 18:49
na przejeździe kolejowo-drogowym kat. „A” z zawieszoną obsługą,
usytuowanym w km 37,119 szlaku Śniadowo - Łapy,
w torze szlakowym nr 1, linii kolejowej nr 36: Ostrołęka - Łapy

obszar zarządcy infrastruktury PKP Polskie Linie Kolejowe S.A.,
Zakład Linii Kolejowych w Białymstoku

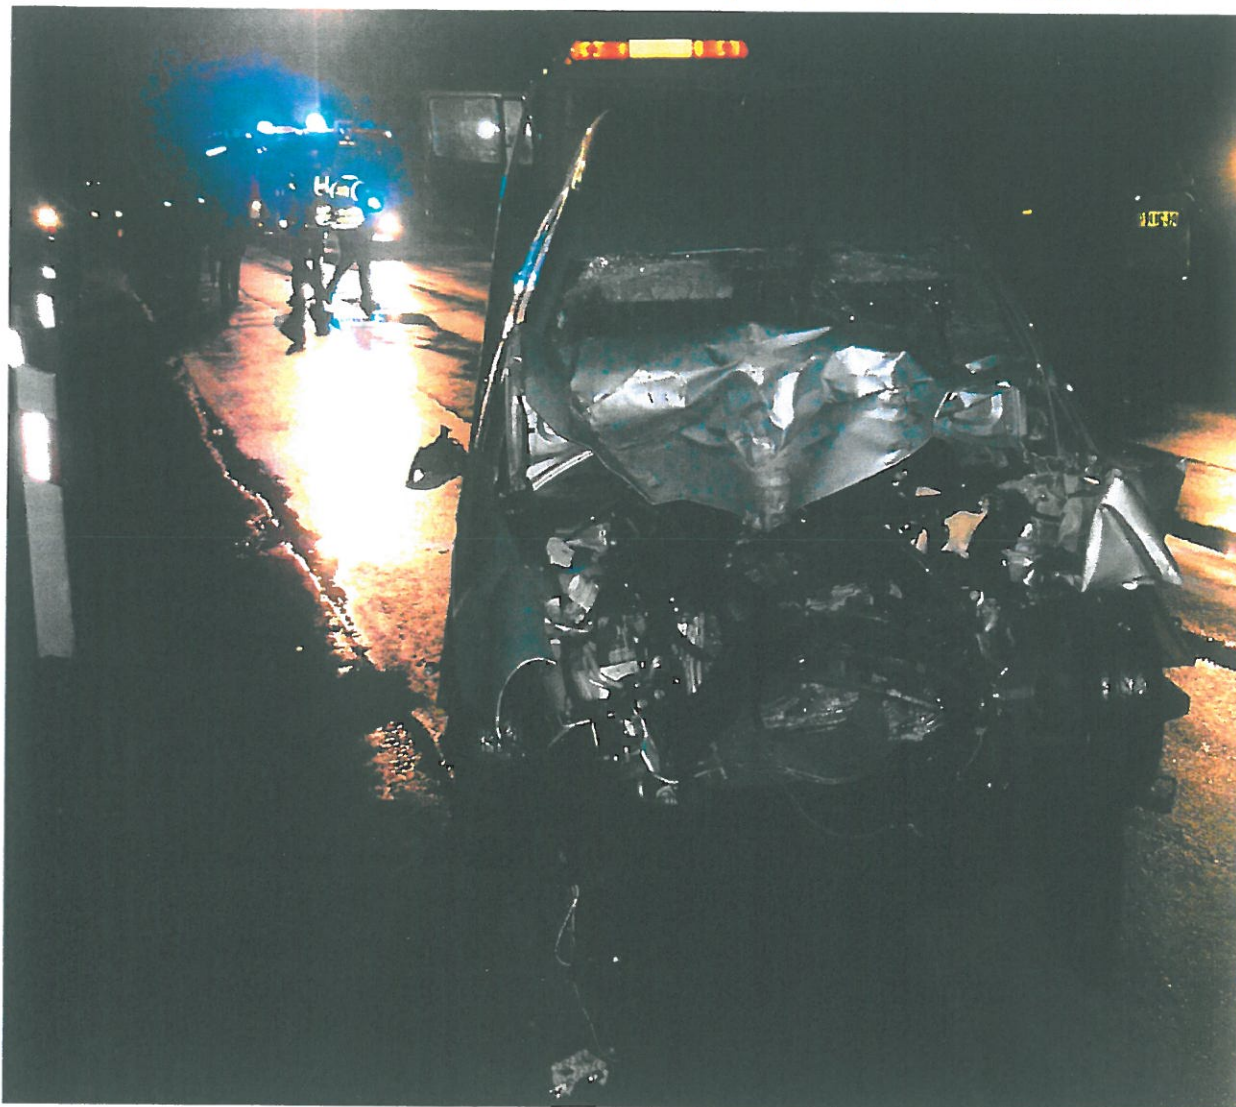
Zdjęcie samochodu osobowego po uderzeniu w prawy bok wózka motorowego

Samochód osobowy marki Volkswagen Golf uczestniczący w wypadku – uszkodzenia stwierdzone w obrębie podstawowych układów mających wpływ na bezpieczeństwo jazdy samochodu powstały na skutek działania zewnętrznych sił doraźnych w trakcie wypadku.

Ujawnione uszkodzenia w układach hamulcowym, kierowniczym oraz jezdnym mają charakter powstałych podczas wypadku.

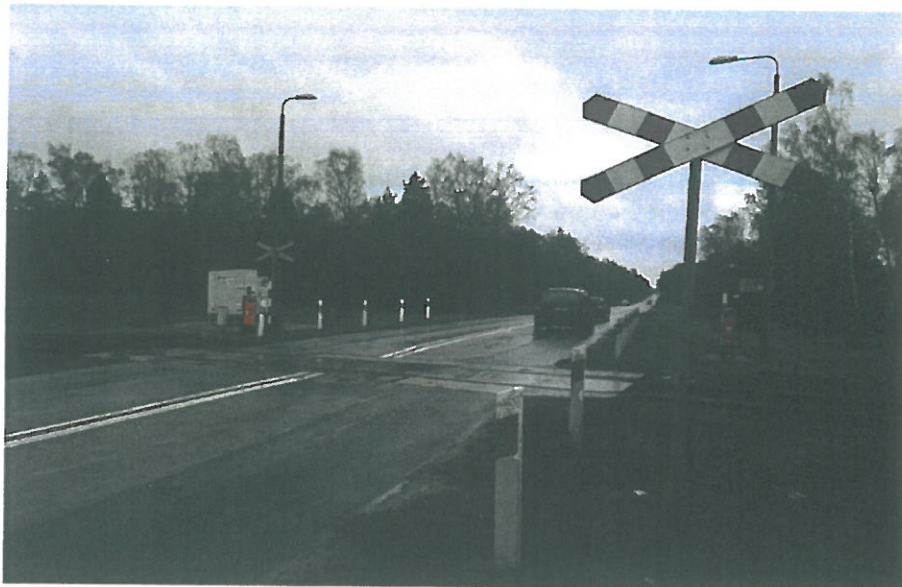
Zdjęcie przejazdu kat. A w km 37,119 szlaku Śniadowo – Łapy linii kolejowej nr 36 – widok od strony nadjeżdżającego samochodu przed znakiem G-3 (Krzyż św. Andrzeja).

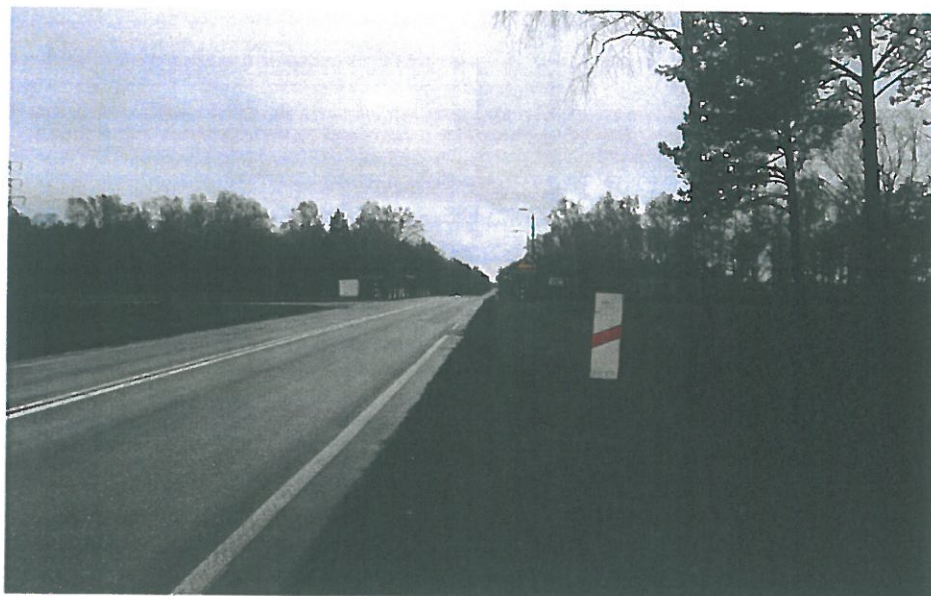
Zdjęcie w kierunku przejazdu kat. A w km 37,119 szlaku Śniadowo – Łapy linii kolejowej nr 36 – widok od strony nadjeżdżającego samochodu przed znakiem G1-c.
