RAPORT Nr PKBWK 02/2021

**z badania poważnego wypadku kategorii A20
zaistniałego 21 października 2020 r. o godzinie 12:52
szlak Rokiciny - Baby, tor nr 2,
przejazd kolejowo – drogowy kategorii C w km 120,779
linia kolejowa nr 1 Warszawa Zachodnia - Katowice**

obszar zarządcy infrastruktury PKP Polskie Linie Kolejowe S.A.,
Zakład Linii Kolejowych w Łodzi

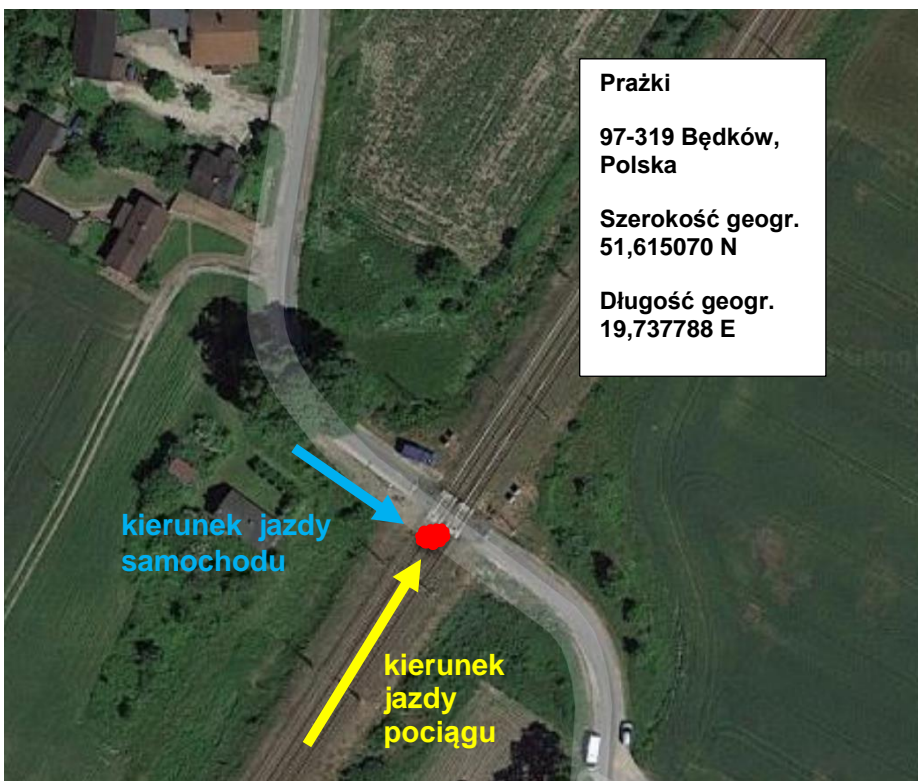
Zdjęcie 1 – Zdjęcie miejsca zdarzenia, źródło: Google Maps

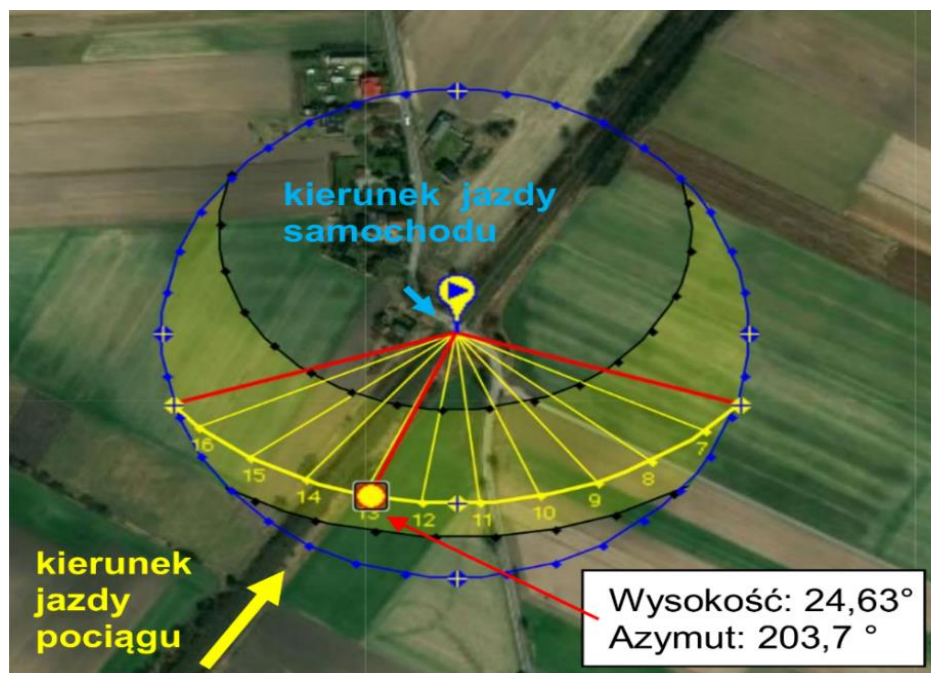
- silne nasłonecznienie z kierunku jazdy pociągu utrudniające kierowcy samochodu osobowego widoczność czoła pociągu (patrz zdjęcie nr 2),
- brak ciągłości widoczności sygnalizatora drogowego SSP z prawej strony przejazdu tj. z kierunku jazdy samochodu osobowego Volswagen Passat,
- przekroczenie prędkości samochodu osobowego o 20 km/h - zamiast dozwolonej 50 km/h samochód poruszał się z prędkością 70 km/h,
- prowadzenie samochodu osobowego przez kierującego bez ważnych uprawnień (prawo jazdy kat. B zatrzymane w dniu 12.10.2016 r. wg bazy CEPIK).

Zdjęcie 2 – Położenie słońca w momencie zdarzenia, źródło: Sunearthtools.com

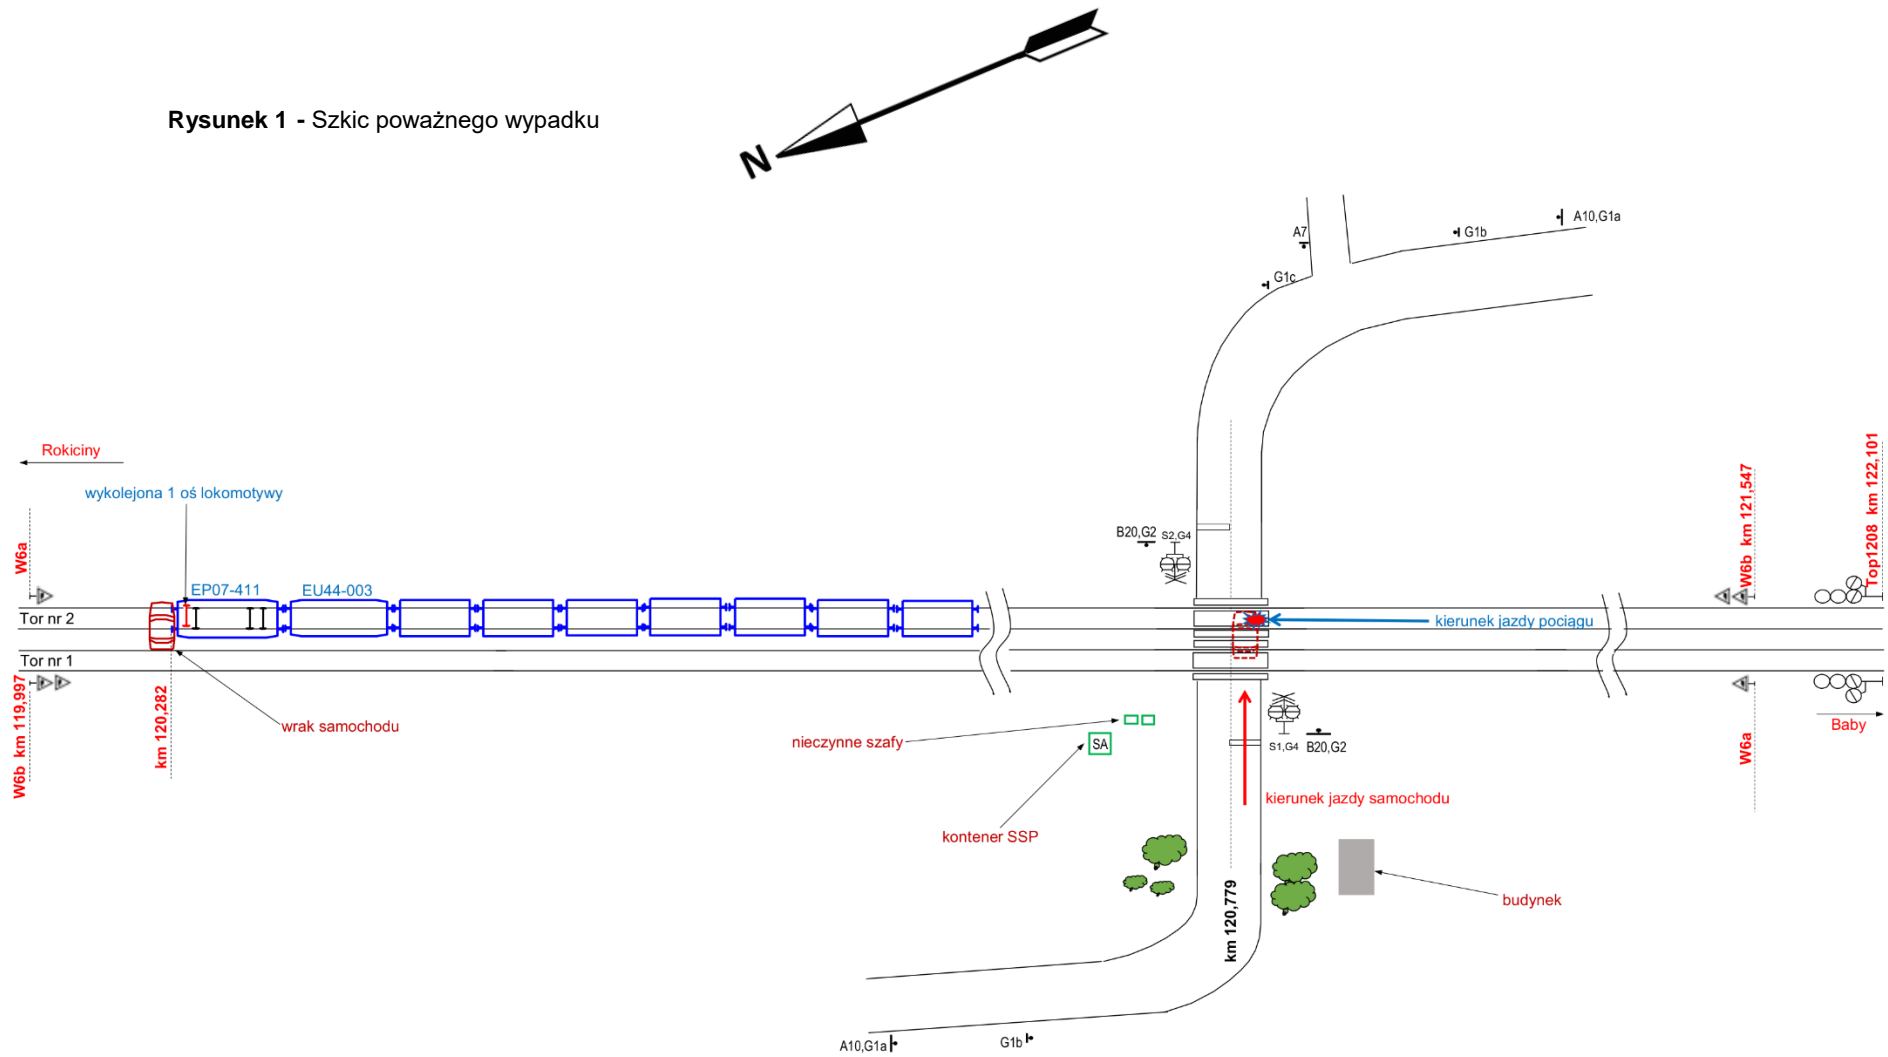
Rysunek 1 - Szkic poważnego wypadku

przy rozkładowej prędkości tego pociągu wynoszącej 120 km/h. Pociąg był osygnalizowany prawidłowo, sygnałami Pc-1 i Pc-5 zgodnie z instrukcją Ie-1. Dyżurny ruchu stacji Baby powiadomił policję, straż pożarną, pogotowie ratunkowe oraz Straż Ochrony Kolei. Tory nr 1 i 2 zamknięto o godz. 12:55. Urządzenia na przejeździe kolejowo-drogowym w km 120,779 działały prawidłowo. W drodze jazdy samochodu po prawej stronie jezdni przed przejazdem zabudowane były sygnalizatory drogowe dwukomorowe samoczynnej sygnalizacji przejazdowej typu SPA-5 v. 0.1, które zostały włączone ponad 30 sekund przed wjazdem pociągu na przejazd. Czas od zainicjowania urządzeń SSP do chwili zdarzenia wyniósł 55 s. Pociąg MPE71106 zatrzymał się po zderzeniu z samochodem osobowym na torze nr 2 między czujnikami nr 7/120, a 8/120. Po zdarzeniu sygnalizatory drogowe miały - załączone światło czerwone migające naprzemiennie. Sygnalizacja akustyczna była również załączona. Wskutek wykolejenia lokomotywy EP07-411 pierwszą osią uszkodzeniu uległa nawierzchnia linii kolejowej.

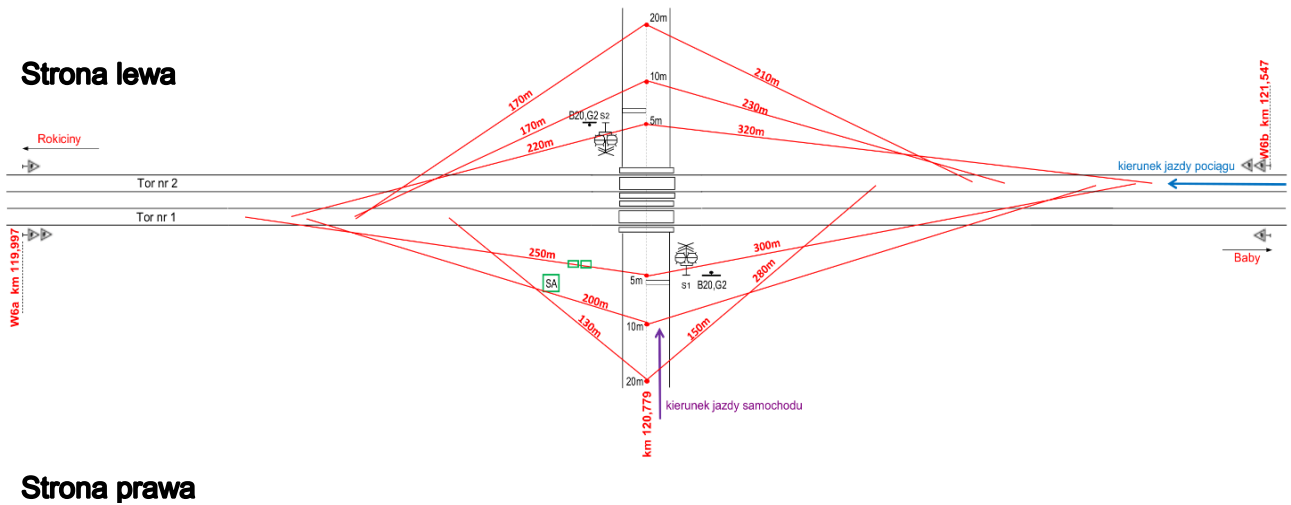
Rysunek 2 - Trójkąty widoczności na przejeździe kolejowo-drogowym (pomiar wykonany w dniu 07.12.2020 r. przez Zespół badawczy)

Widoczność z prawej strony przejazdu z 5 m w lewo jest ograniczona z uwagi na znajdującą się wzdłuż toru szlakowego nr 1 szafę urządzeń srk i szafę energetyczną. Urządzenia te obecnie nie funkcjonują, dlatego Zespół badawczy zaleca ich usunięcie przez zarządcę infrastruktury.

Kolorem czerwonym oznaczono widoczności dla kierunków z których jechały pojazd drogowy i kolejowy.

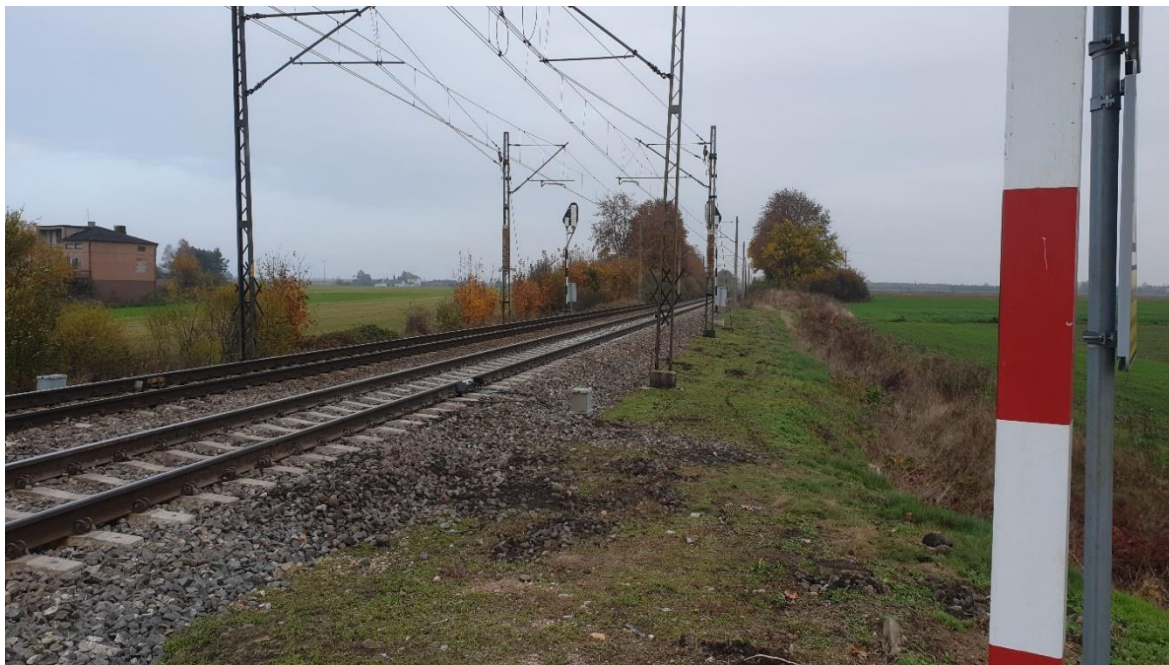
Zdjęcie 3 - Widoczność z 5 m z prawej strony przejazdu w prawo z kierunku jazdy samochodu osobowego Volskwagen Passat w stronę, z której nadjeżdżał pociąg nr MPE71106 - źródło: dokumentacja PKBWK

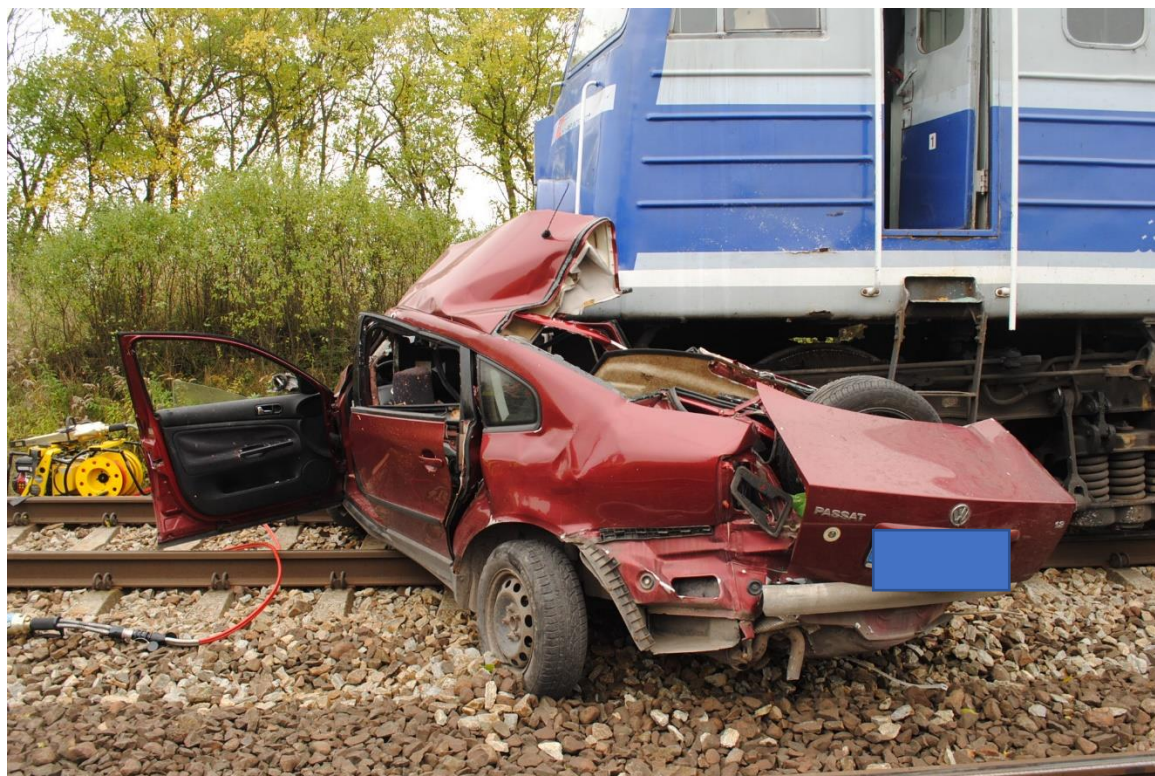
Zdjęcie 4 - Wrak samochodu Volkswagen Passat – źródło: dokumentacja Policji

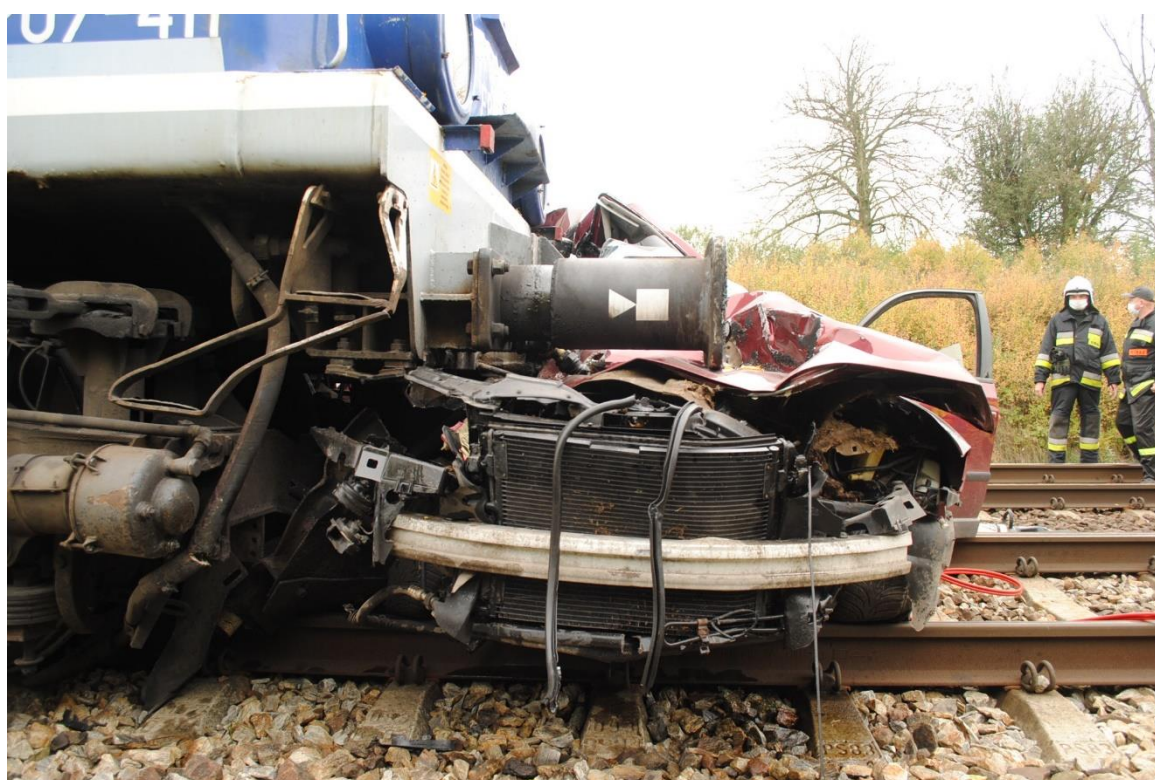
Zdjęcie 5 – Wrak samochodu Volkswagen Passat – źródło: dokumentacja Policji

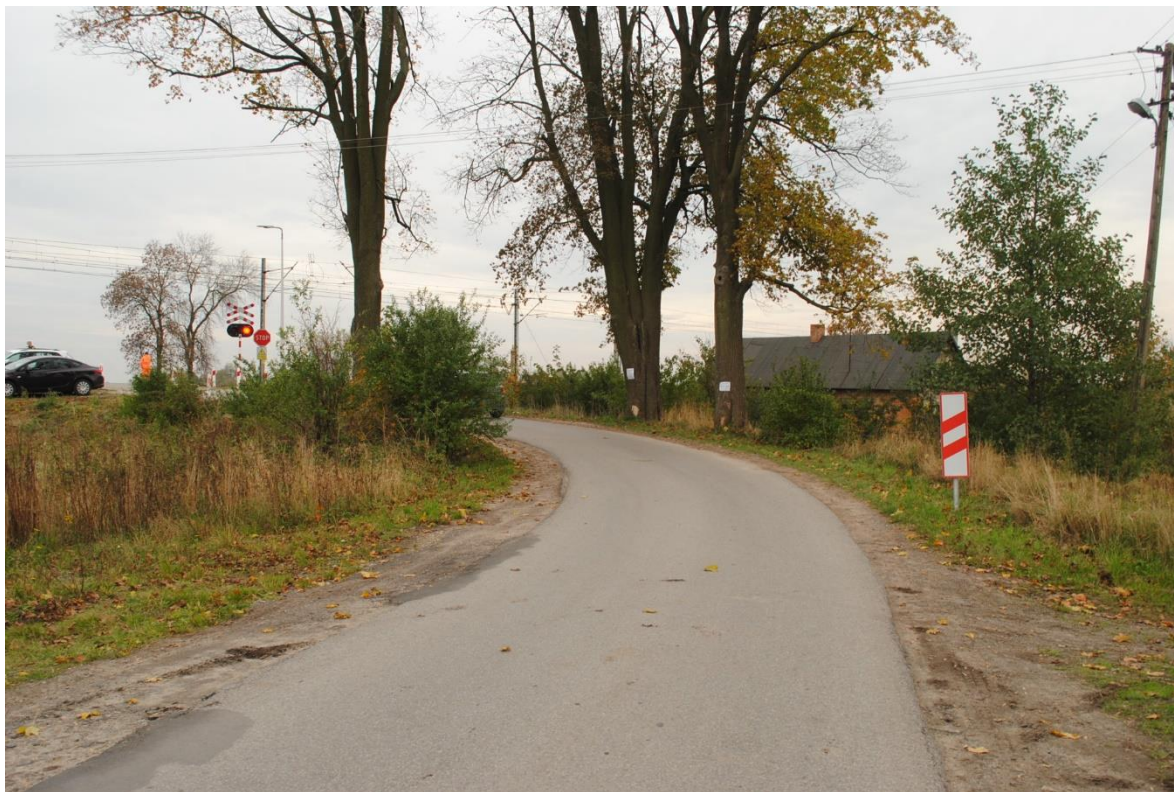
Dodatkowo Zespół badawczy stwierdził w dniu 21.10.2020 r. brak znaku G1c z prawej strony przejazdu, z której nadjeżdżał samochód osobowy uczestniczący w zdarzeniu. Znak ten został

uzupełniony przez zarządcę drogi, co wykazała inspekcja wykonana przez Zespół badawczy w dniu 29.10.2020 r. Stwierdzono również, że linia P-12 jest słabo czytelna z obu stron przejazdu kolejowo-drogowego.

Zdjęcie 6 - Widoczność przejazdu z drogi od strony jazdy samochodu osobowego (lewa strona przejazdu), brak znaku pionowego G1-c, roślinność przesłaniająca sygnalizator drogowy w czasie dojazdu do przejazdu- źródło: dokumentacja Policji

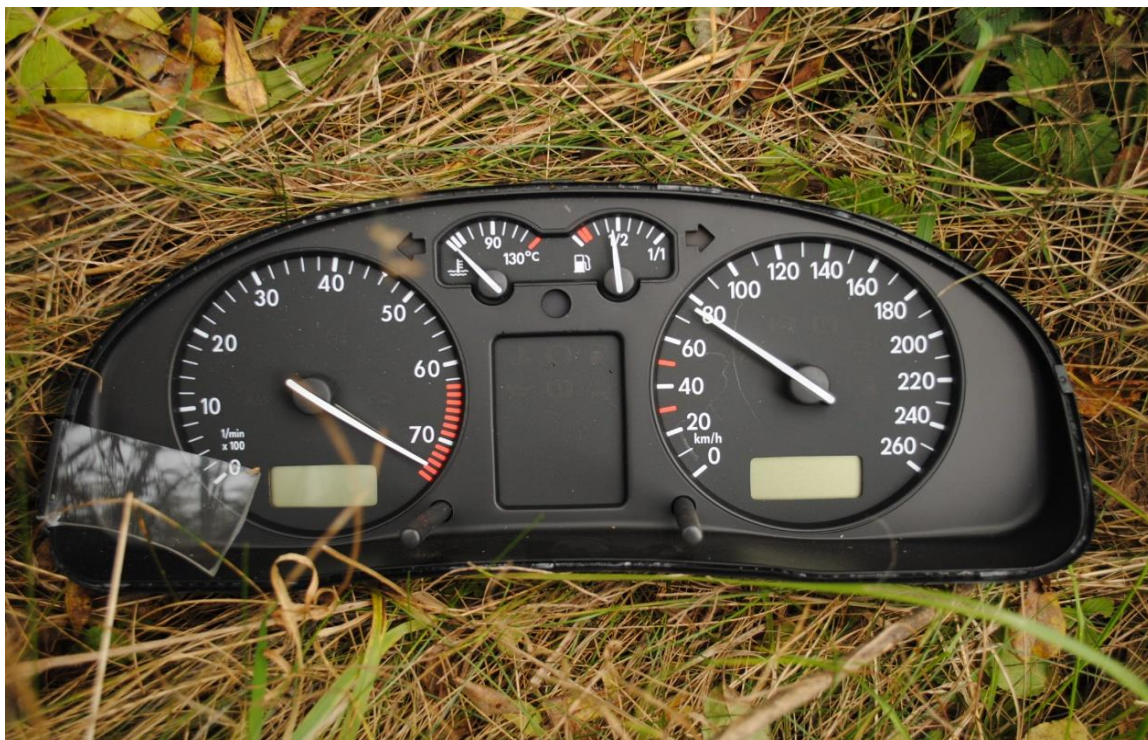
Zdjęcie 7 – Wskazania prędkościomierza pojazdu samochodowego po poważnym wypadku - źródło: dokumentacja Policji
