Dr hab. Marek Rembiś
Akademia Górniczo-Hutnicza w Krakowie
Wydział Geologii, Geofizyki i Ochrony Środowiska

Opinia
na temat sposobu zabezpieczenia płyty kamiennej z tropami dinozaurów,
znajdującej się w rezerwacie przyrody Gagaty Soltykowskie

Kraków, 02.08.2018 r.

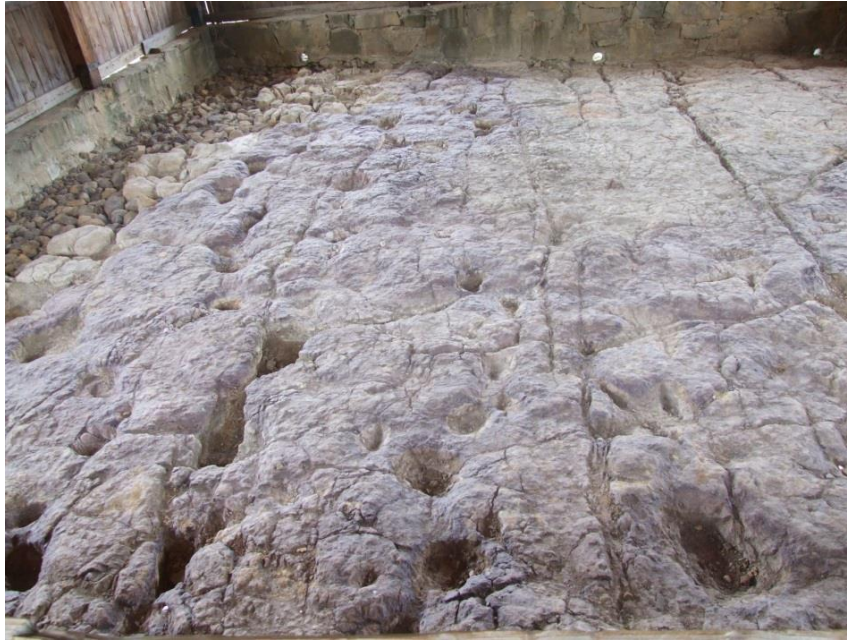
spływ wody z jej powierzchni. Jednocześnie jednak może być ona zalewana przez wodę spływającą z wyżejleżących ławic. Zjawisko to zostało częściowo ograniczone poprzez wykonanie powyżej wiaty, kamiennego, odpowiednio wyprofilowanego murka, którego zadaniem jest odprowadzenie napływającej wody poza obręb wiaty. Ochronę przedmiotowej płyty przed opadami atmosferycznymi stanowi także zadaszenie wiaty, którego dość szeroki okap odprowadza wodę daleko poza płytę. Drewniane ścianki wiaty, posadzone na niskim fundamencie, dodatkowo zabezpieczają płytę, utrudniając wejście zwierzętom i ludziom na jej powierzchnię. W jednej z części fundamentu wykonane są trzy otwory, których celem jest umożliwienie odpływu wody zgromadzonej we wnętrzu wiaty (Fot. 1-3).

Jak wspomniano wcześniej, w jednej ze ścian fundamentu wykonane są trzy otwory wykończone rurami PCV, których zadaniem jest odprowadzanie nadmiaru wody zgromadzonej w wiacie. Obserwacje wykazały, że są one jednak umieszczone zbyt wysoko w stosunku do powierzchni płyty kamiennej poddanej ochronie i w związku z tym niemal zupełnie nie spełniają swojej roli. Wymagane jest ponowne wykonanie tego typu otworów, jednak umieszczonych znacznie niżej, tj. w taki sposób, aby płaszczyzna stanowiąca przedłużenie stropu płyty piaskowcowej przechodziła przez środek wysokości otworu.

Fot. 1. Fragment powierzchni płyty z tropami dinozaurów. W ścianie fundamentu widoczne są otwory służące do odprowadzania wody. (Fot. J. Urban)

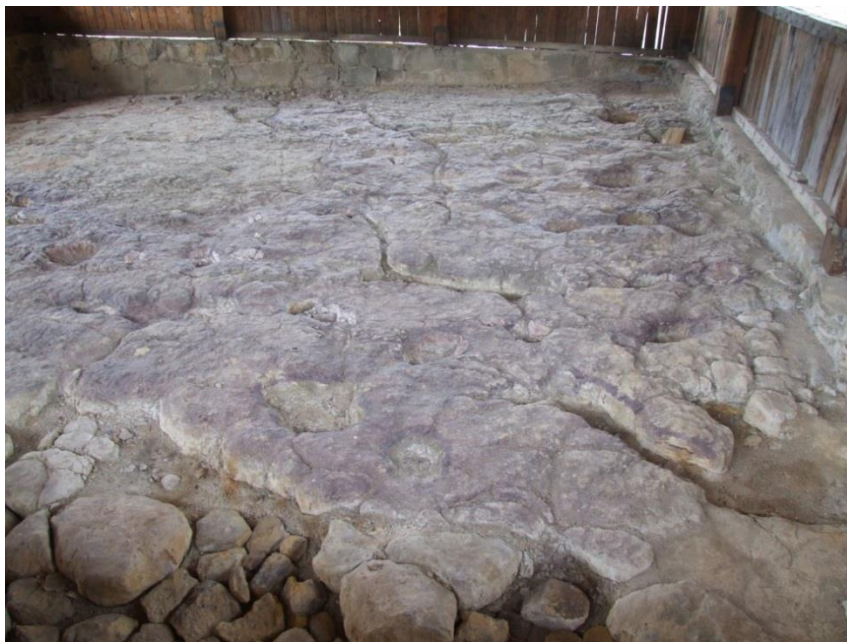
Fot. 2. Fragment powierzchni płyty z tropami dinozaurów. Na powierzchni widoczne są resztki pigmentu zastosowanego podczas poprzedniej konserwacji. (Fot. J. Urban)

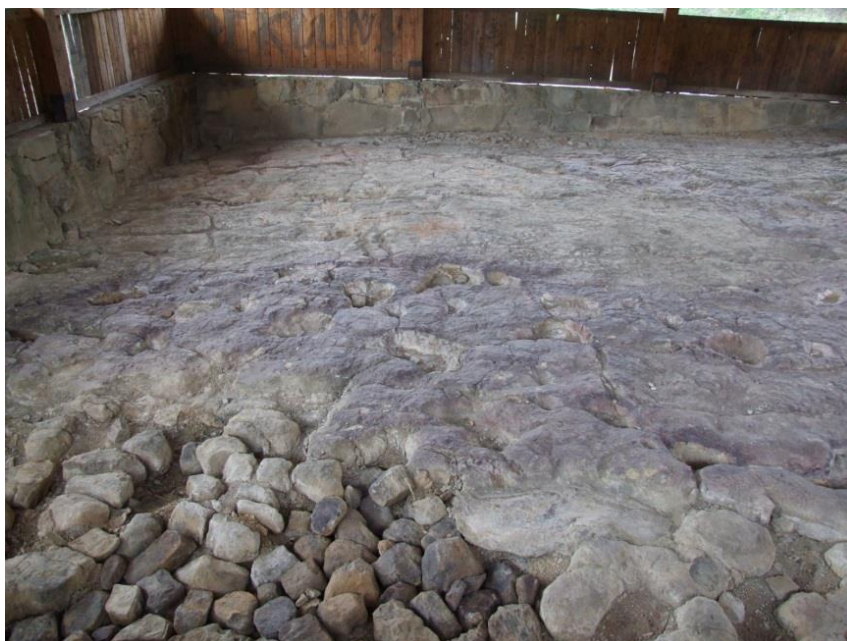
Fot. 3. Fragment powierzchni płyty z tropami dinozaurów. Widoczny pigment pokrywający powierzchnię płyty. (Fot. J. Urban)

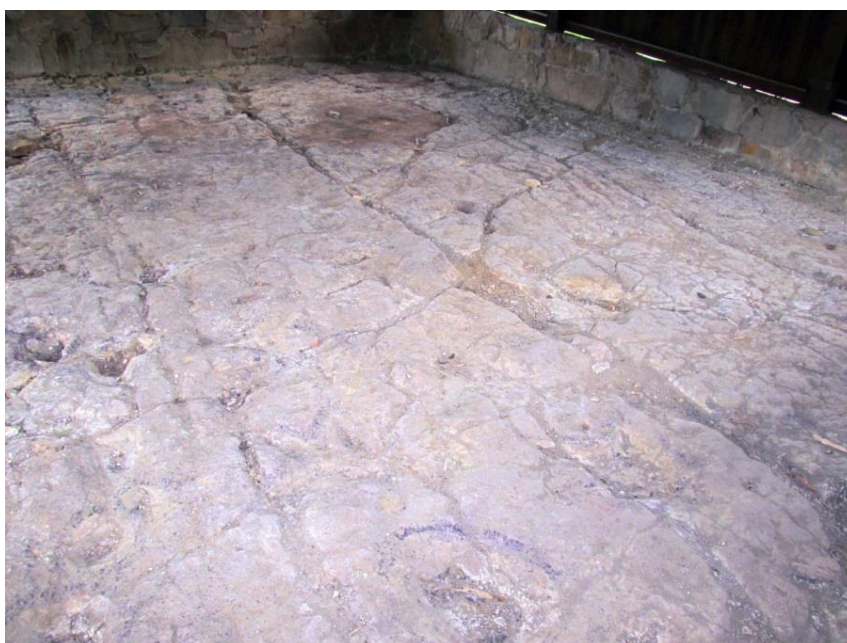
Płyta kamienna znajdująca się we wnętrzu wiaty zalega najprawdopodobniej w swoim naturalnym położeniu, gdyż nie stwierdzono śladów jej odspajania od podłoża lub przemieszczania. Nie jest znana jej grubość, gdyż nie wykonywano odkrywki, jednak z obserwacji jej bocznej części oraz oceny głębokości spękań i odcisków dinozaurów, można wnioskować, że posiada grubość co najmniej 20 cm. Na powierzchni płyty widać tropy właściwe dinozaurów oraz liczne spękania, będące naturalnymi płaszczyznami podzielności górotworu. Stanowią one sieć wzajemnie przecinających się szczelin o zróżnicowanej szerokości i nieznannej głębokości, być może przecinających całą miąższość ławicy (płyty) piaskowca (Fot. 1-5). Na powierzchni płyty widoczne są zachowane szczątkowo ślady brunatnego pigmentu, który został zastosowany w celu lepszej ekspozycji tropów, podczas poprzednio realizowanej konserwacji kamienia (Fot. 2, 3). Powierzchnia płyty jest silnie zabrudzona i wyraźnie widoczna jest na niej warstwa nawarstwienia pyłowo-organicznego o szaro-czarnym zabarwieniu. Szczeliny oraz ślady dinozaurów są zabrudzone i w różnym stopniu wypełnione rozkruszonymi fragmentami piaskowca oraz nawiewanym pyłem (Fot. 1-5). Boczne fragmenty płyty zasiedlane są przez roślinność (Fot. 6). W obrębie płyty zauważalne są przejawy postępującej deterioracji wywołanej czynnikami biologicznymi oraz fizycznymi, takimi jak zamróż i insolacja. Nie można wykluczyć także niszczącego działania czynnika antropogenicznego, wynikającego z niewłaściwego (szkodliwego) zachowania się osób odwiedzających obiekt. W efekcie oddziaływania na kamień zróżnicowanych czynników niszczących, płyta kamienna ulega stopniowemu wykruszaniu się i rozpada się na mniejsze fragmenty. Tropy dinozaurów są obecnie słabo czytelne i bez wykonania ich zabezpieczenia mogą one ulec całkowitemu rozpadowi.

Fot. 4. Fragment powierzchni płyty z tropami dinozaurów. Liczne, przecinające się spękania wypełnione pyłem i drobnymi ziarnami piaskowca. (Fot. J. Urban)

Po upływie minimum dwóch tygodni od wykonania impregnacji, konieczne jest zabezpieczenie spękań obecnych na powierzchni całej płyty. W miejscach spękań należy wykonać iniekcję w celu uszczelnienia i zespolenia spękanych fragmentów płyty. Do iniekcji proponuje się zastosowanie żywicy iniekccyjnej Injektionsharz 100 firmy Remmers. Zabieg ten należy wykonać przy użyciu dużych strzykawek, tak, aby preparat został dokładnie wprowadzony w spękania.

Ostatnim etapem prac winno być dokładne uszczelnienie spękań barwioną masą sztucznego kamienia, przy użyciu Restauriermörtel firmy Remmers, dobraną pod względem kolorystycznym i grubością uziarnienia do piaskowca. Uzupelnienia w spękaniach powinny zostać wykonane tak, aby nie licowały się z powierzchnią kamienia.

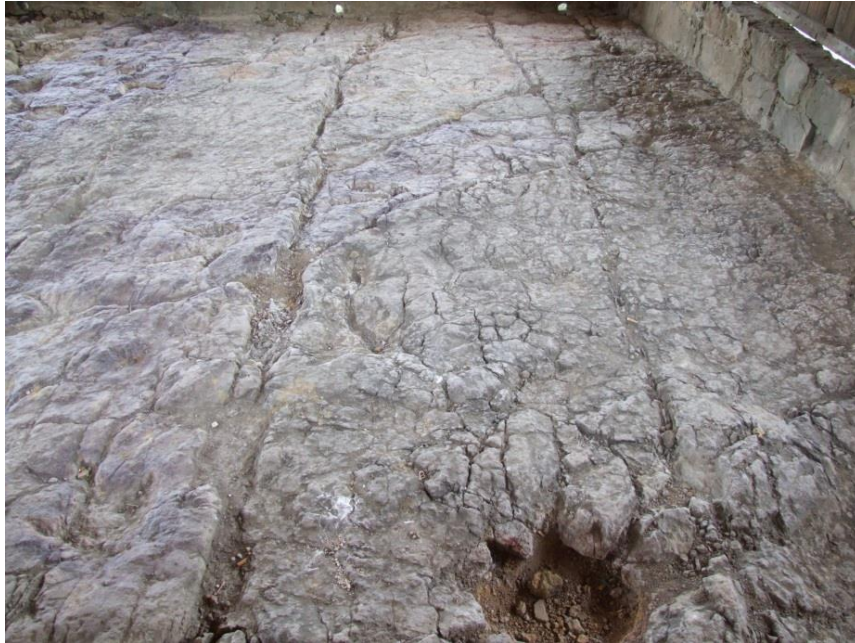
Fot. 5. Fragment powierzchni płyty z tropami dinozaurów. Liczne spękania i tropy dinozaurów wypełnione pyłem i drobnymi ziarnami. (Fot. J. Urban)

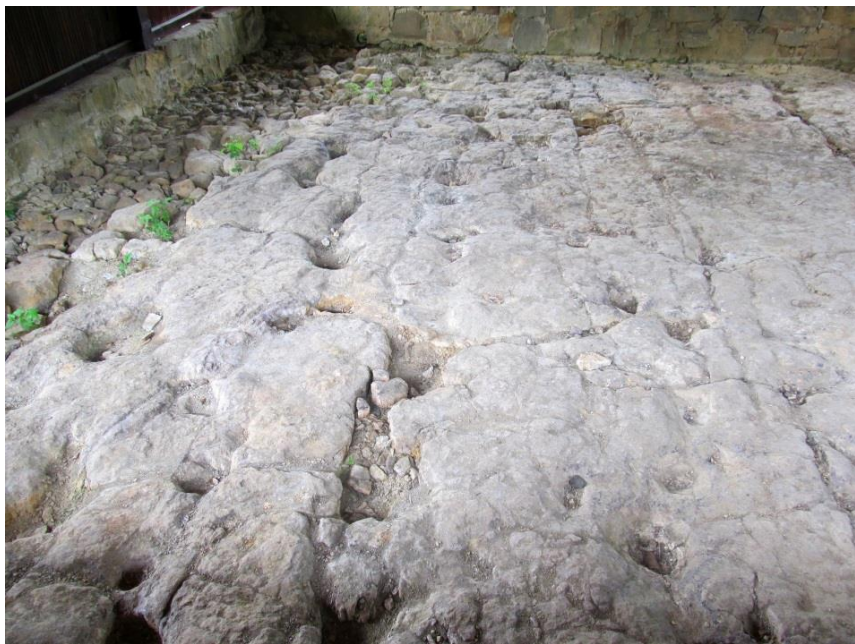
Fot. 6. Fragment powierzchni płyty z tropami dinozaurów. Na obrzeżu płyty widoczny rozwój roślin zasiedlających wnętrza wiaty. (Fot. J. Urban)

Pierwszym zabiegiem, jakiemu poddany winien zostać kamień, jest odkurzenie jego powierzchni oraz szczelin i zagłębień z luźnych cząstek piaszczystych i pyłowych oraz mechaniczne usunięcie roślinności. Następnym etapem działań winno być zabezpieczenie luźnych elementów płyty, poprzez podklejenie ich lub ewentualne udokumentowanie i zebranie w celu wklejenia elementów po oczyszczeniu całego obiektu. Konieczne jest również odsłonięcie krawędzi płyty poprzez odkopanie, co umożliwi dokładne oczyszczenie całego obiektu oraz ułatwi w późniejszym etapie jego impregnację.

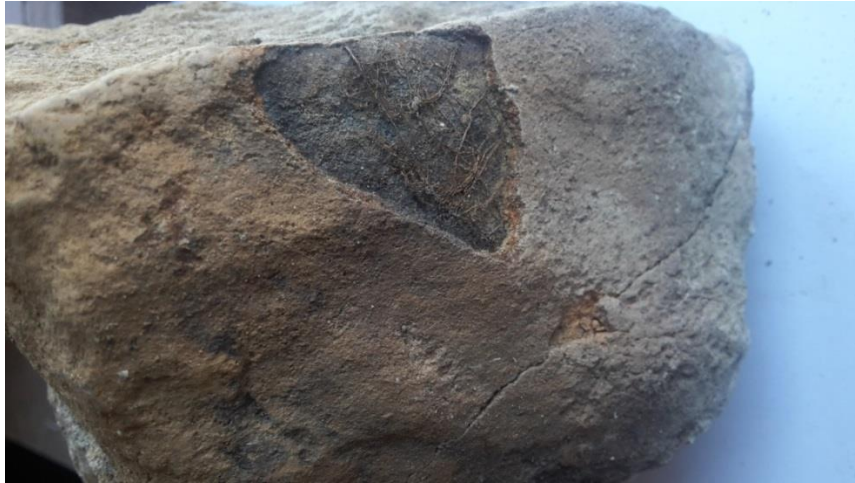
W celu ustalenia metod i materiałów konserwatorskich niezbędnych do wykonania zabezpieczenia płyty kamiennej, pobrano próbkę piaskowca, reprezentującą jedną z luźnych brył znajdujących się w obrębie wiaty (Fot. 7). Obserwacje makroskopowe wykazały, że na

powierzchni próbki utworzyło się naskorupienie o szaro-brunatnej barwie. Ulega ono rozpadowi i złuszcza się wzdłuż tworzących się spękań, ujawniając leżący głębiej system korzeniowy roślin zasiedlających kamień. Rozłupanie próbki na drobniejsze fragmenty wykazało, że na jej powierzchni widoczna jest kora zwietrzelinowa o zmiennej grubości, dość łatwo złuszcząca się, pod którą znajduje się wewnętrzna, zwięzła część piaskowca (Fot. 8). Obserwacje powierzchni przełamu piaskowca, wykazały, że w takiej, stosunkowo dobrze zachowanej części wewnętrznej jest on brunatno-szary, jednak dość niejednorodny, co wyraża się obecnością nieregularnych plamek i skupień o czarnej lub ciemnobrązowej barwie (Fot. 9). Skała jest bardzo zwięzła i drobnoziarnista.

Fot. 7. Widok makroskopowy bryły piaskowca pobranej do badań laboratoryjnych. Widoczne jest naskorupienie, pod którym rozwija się system korzeniowy roślin. (Fot. M. Rembiś)

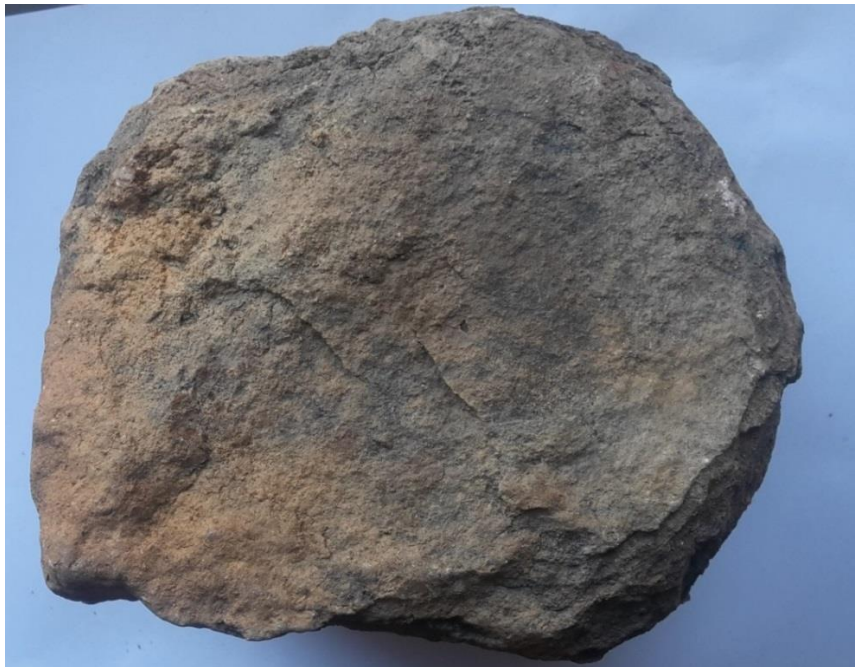
Fot. 8. Widok makroskopowy rozłupanej bryły piaskowca. Zauważalna jest złuszczająca się kora zwietrzelinowa. (Fot. M. Rembiś)

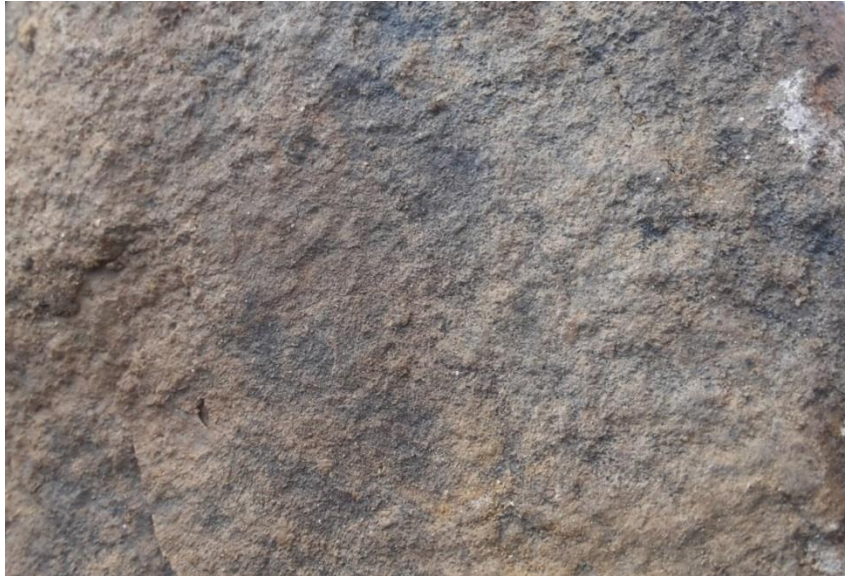
Fot. 9. Widok makroskopowy powierzchni przełamu piaskowca. Widoczne są nieregularne plamy o czarnej i ciemnobrązowej barwie. (Fot. M. Rembiś)

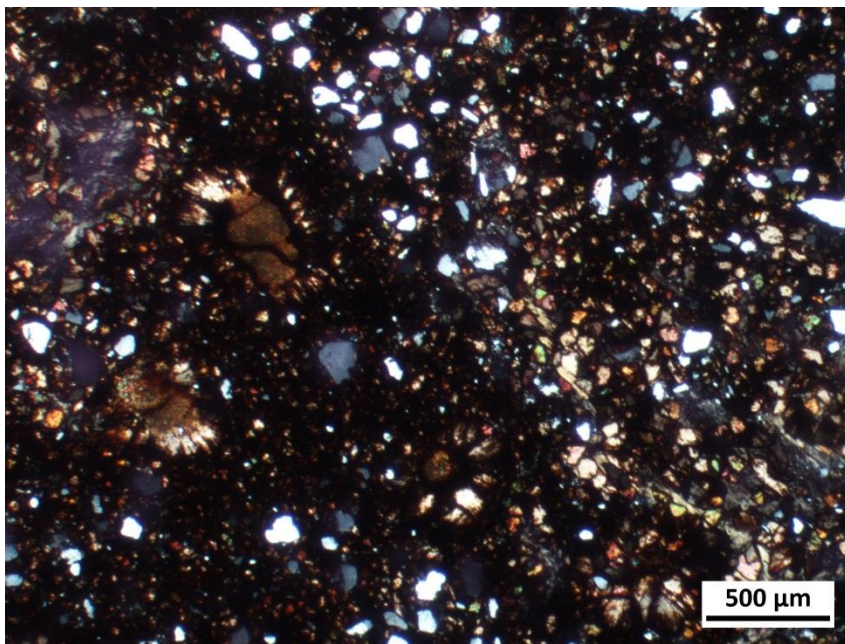
nagromadzeniu, koncentrując się w wydłużonych smugach. W innych miejscach są nieliczne, z rzadka rozsiane w obfitym spoiwie (Fot. 10, 11). Oprócz nich dość powszechne są niewielkie skupienia zwęglonej flory oraz wodorotlenków żelaza i pirytu. W dużym udziale obecne są sferolity syderytowe o włóknistych lub klinowych kryształach, układających się promieniście wokół jądra (Fot. 12). Średnice sferolitów mieszczą się w przedziale 0,3-0,5 mm. W niewielkim udziale stwierdzono obecność kryształów dolomitu o pokroju wydłużonych romboedrów, usytuowanych w cienkich laminach złożonych głównie z chlorytów (Fot. 13). Spoiwo zdominowane jest przez syderyt oraz wodorotlenki żelaza i minerały ilaste. W ich obrębie obecne są izolowane skupienia mikrokryształicznej krzemionki o nieregularnych kształtach i zróżnicowanych rozmiarach (Fot. 14, 15). Związki żelaza, oprócz występowania w formie rozproszonej w obrębie spoiwa, koncentrują się także w formie lamin lub wydłużonych smug (Fot. 16, 17). W skale obecne są niewielkie pory o nieregularnych rozmiarach, rozpoznawalne mikroskopowo. Należy przyjąć, że występują w niej także liczne mikropory usytuowane pomiędzy blaszkami minerałów ilastych oraz cząstkami związków żelaza. Pod względem petrograficznym omawiana skała to piaskowiec oligomiktyczny, drobnoziarnisty o spoiwie żelazisto-syderytowo-ilasto-krzemionkowym.

Fot. 10. Obraz mikroskopowy w świetle przechodzącym. Polaryzatory skrzyżowane. Nierównomiernie rozmieszczone ziarna kwarcu w obrębie spoiwa żelazisto-krzemionkowo-ilastego. (Fot. M. Rembiś)

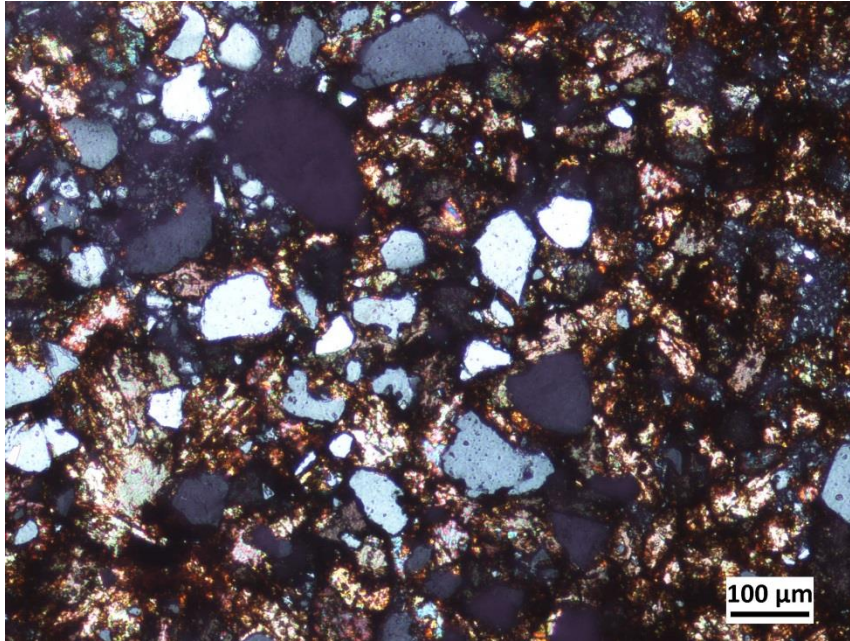
Fot. 11. Obraz mikroskopowy w świetle przechodzącym. Polaryzatory skrzyżowane. Ostrokrawędziste ziarna kwarcu monokrystalicznego z przejawami diagenetycznej korozji. W spoiwie widoczne są żelaziste i krzemionkowe składniki spoiwa. (Fot. M. Rembiś)

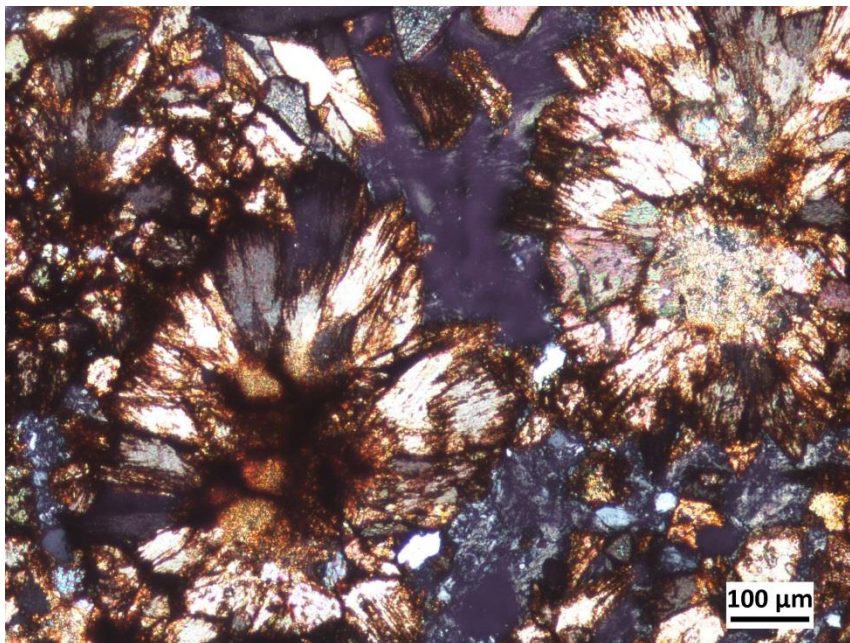
Fot. 12. Obraz mikroskopowy w świetle przechodzącym. Polaryzatory skrzyżowane. Sferolity syderytowe o włóknistych lub klinowych kryształach. W przestrzeniach pomiędzy nimi widoczne jest spoiwo krzemionkowe oraz nieliczne, drobne pory. (Fot. M. Rembiś)

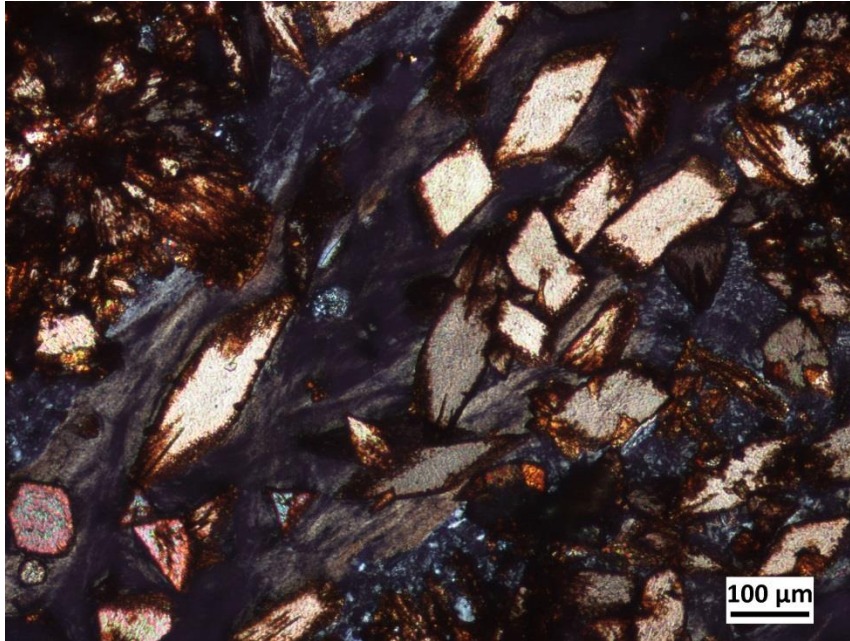
Fot. 13. Obraz mikroskopowy w świetle przechodzącym. Polaryzatory skrzyżowane. Romboedryczne kryształy dolomitu w obrębie laminy chlorytowej. (Fot. M. Rembiś)

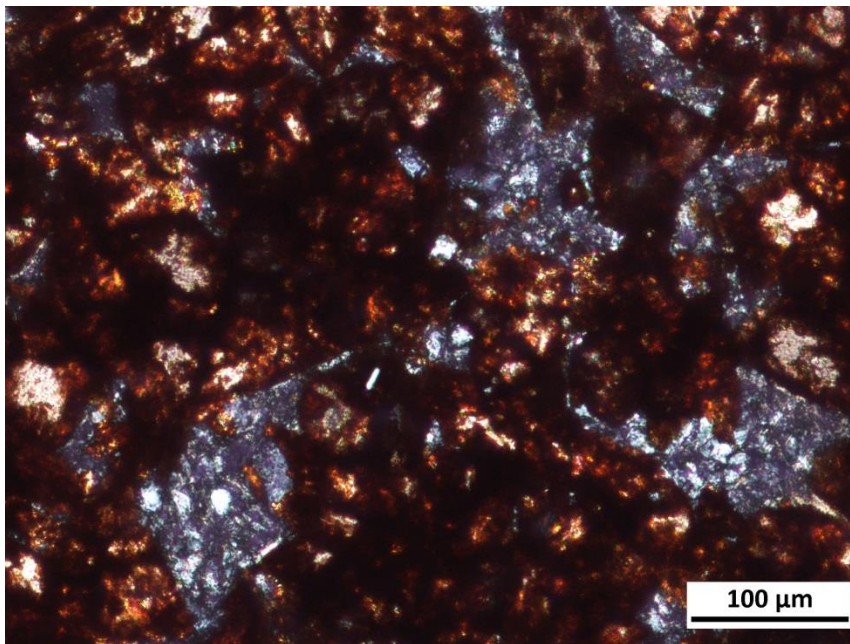
Fot. 14. Obraz mikroskopowy w świetle przechodzącym. Polaryzatory skrzyżowane. W obrębie tła zdominowanego przez wodorotlenki żelaza, syderyt i minerały ilaste (brunatna barwa) obecne są szare skupienia mikrokrystalicznej krzemionki. (Fot. M. Rembiś)

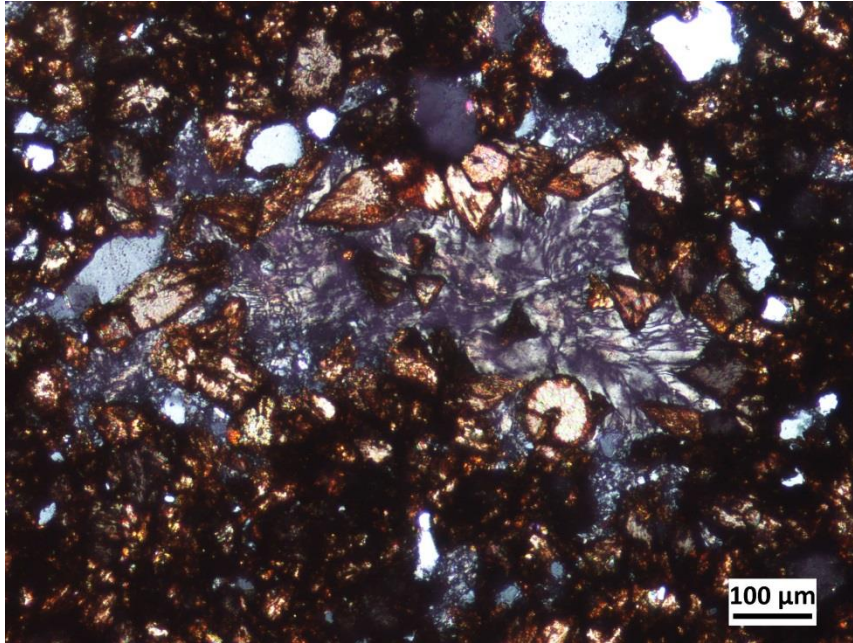
Fot. 15. Obraz mikroskopowy w świetle przechodzącym. Polaryzatory skrzyżowane. Duże skupienie krzemionki w obrębie pozostałych składników spoiwa. (Fot. M. Rembiś)

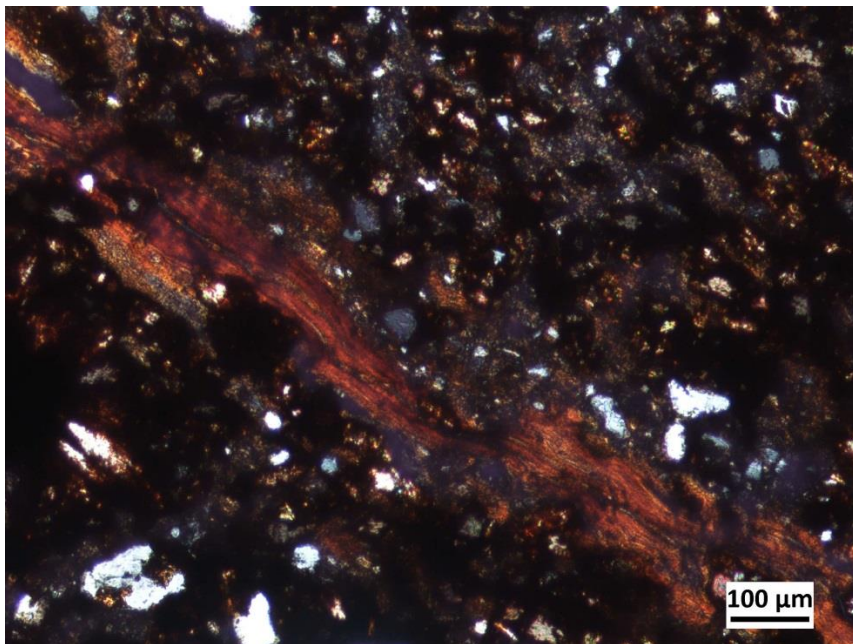
Fot. 16. Obraz mikroskopowy w świetle przechodzącym. Polaryzatory skrzyżowane. Lamina zbudowana ze związków żelaza. (Fot. M. Rembiś)

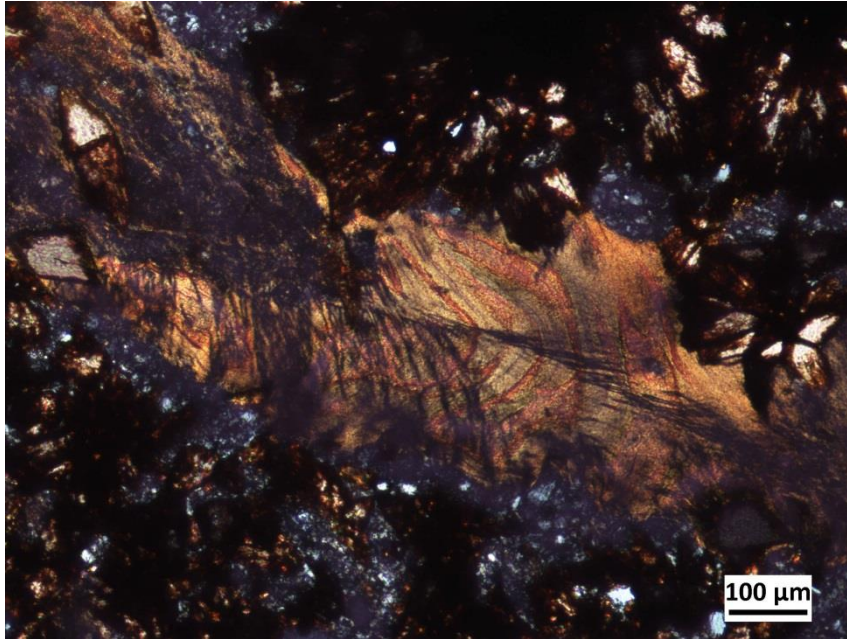
Fot. 17. Obraz mikroskopowy w świetle przechodzącym. Polaryzatory skrzyżowane. Skupienie wiązków żelaza o wydłużonym kształcie. (Fot. M. Rembiś)
