PILNE zawiadomienie dotyczące bezpieczeństwa

Osadzanie się nebulizowanego aerozolu
na czujnikach przepływu w respiratorach
Trilogy Evo, Trilogy Evo O2, Trilogy EV300

15 października 2024 r.

Dotyczy: Osadzanie się nebulizowanego aerozolu na czujnikach przepływu w respiratorach Trilogy Evo, Trilogy Evo O2 i Trilogy EV300 2024-CC-SRC-013

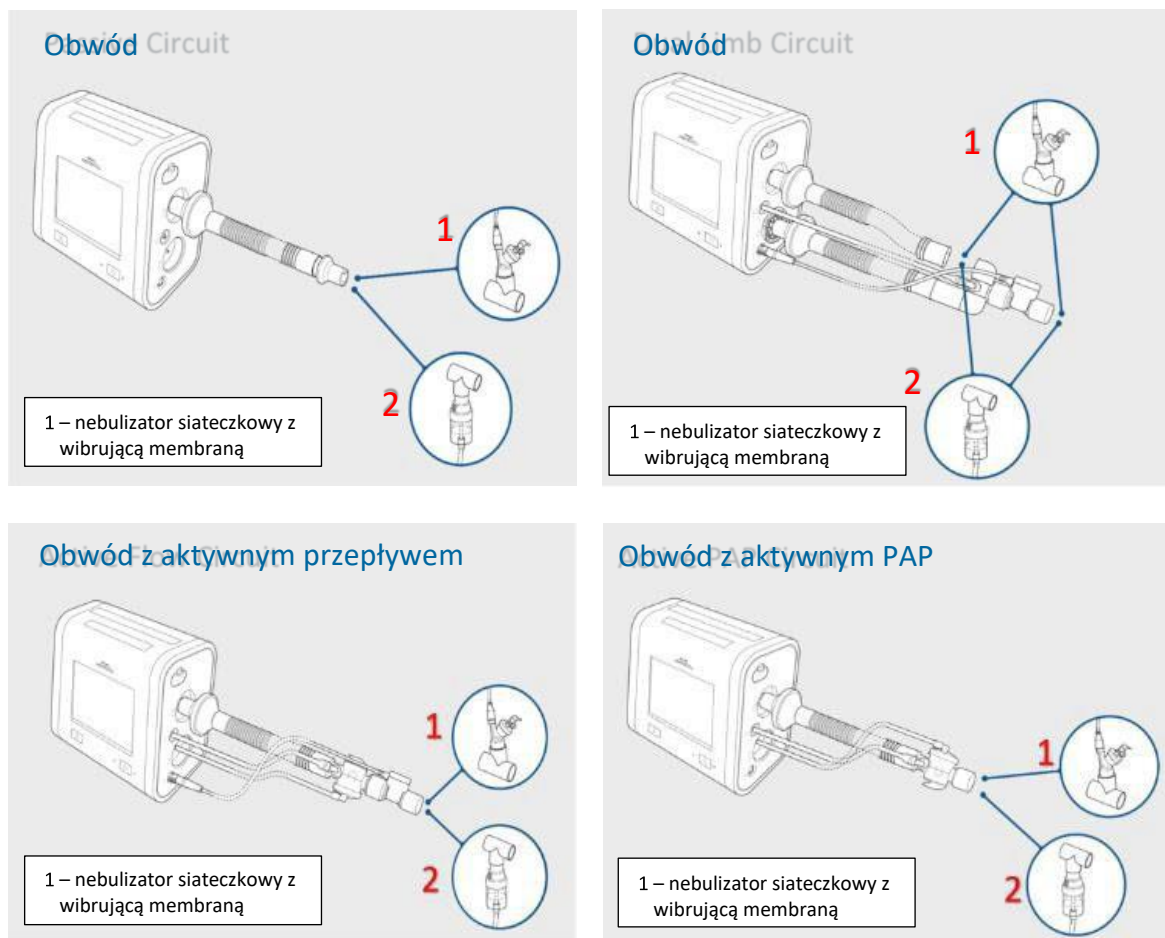
Ilustracja 1: Dopuszczalne umiejscowienie nebulizatora podłączonego do obiegu oddechowego.

- Gdy nebulizator podłączony do obiegu oddechowego jest używany z obwodami pasywnymi dla objętości oddechowych większych lub równych 700 ml.
- Gdy nebulizator podłączony do obiegu oddechowego jest umieszczony po suchej stronie podgrzewanego nawilżacza.
- Gdy nebulizator liniowy jest umieszczony przy porcie wdechowym (do pacjenta) (wylot urządzenia).
- Gdy nebulizator liniowy jest umieszczony w miejscu *innym niż* przedstawione na ilustracjach w punkcie 4.

- W przypadku korzystania z nebulizatorów podłączanych do obiegu oddechowego:
 - Obwód musi być skonfigurowany w sposób przedstawiony na **ilustracji 1** poniżej
 - W przypadku zaleceń wymagających objętości oddechowej większej niż 700 ml z obwodem pasywnym, należy przełączyć pacjenta na obwód alternatywny (z aktywnym PAP, z aktywnym przepływem lub dwuramienny).
