PROTOKÓŁ

KONTROLI OKRESOWEJ OBIEKTU INŻYNIERSKIEGO

Jednolity Numer Inwentarzowy:	02180000
Rodzaj obiektu:	most
Numer drogi:	10
Kilometraż:	219,283
Kategoria drogi:	GP
Najbliższa miejscowość:	Ruda
Rodzaj i nazwa przeszkody:	rzeka Orla

2. Karta okresowej kontroli ręcznej / pięcioletniej* nr 02180000/1/R/21
 - przeglądu podstawowego / rozszerzonego* obiektu mostowego

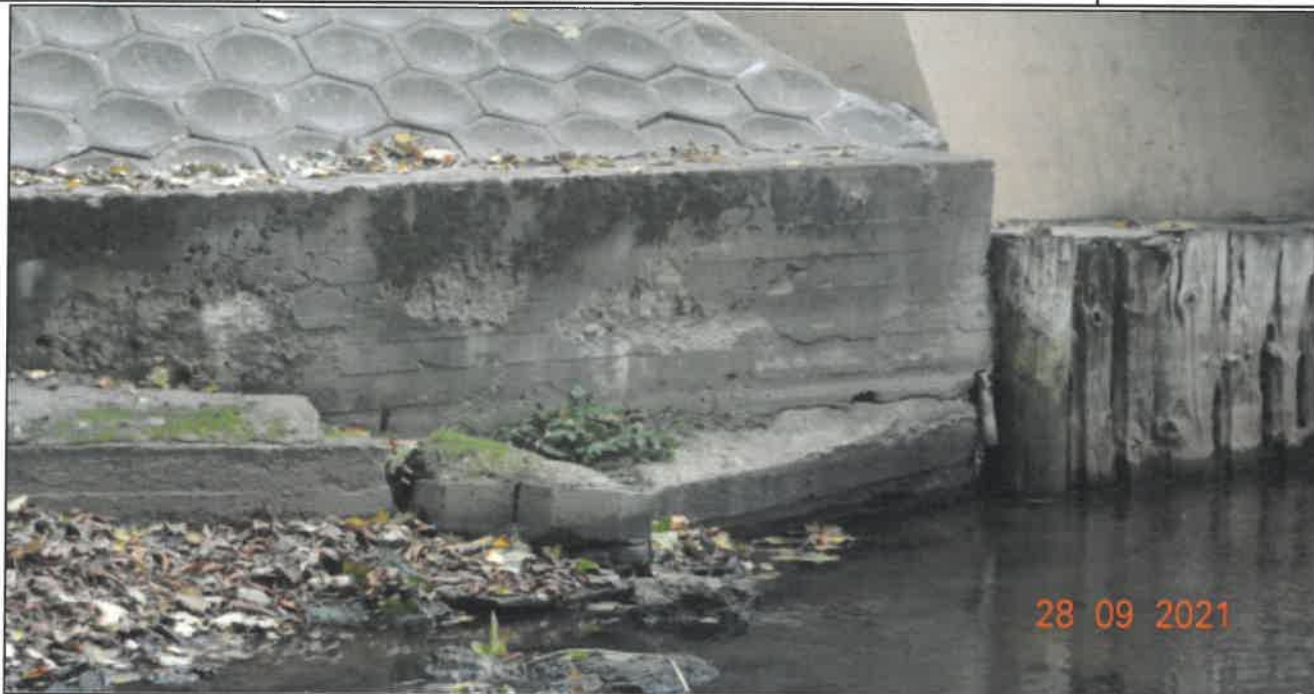
Fot. 10 Nasypy i skarpy
Osady, wykwity, korozja betonu (podstawa stożka) - strona prawa - stożek nr 1

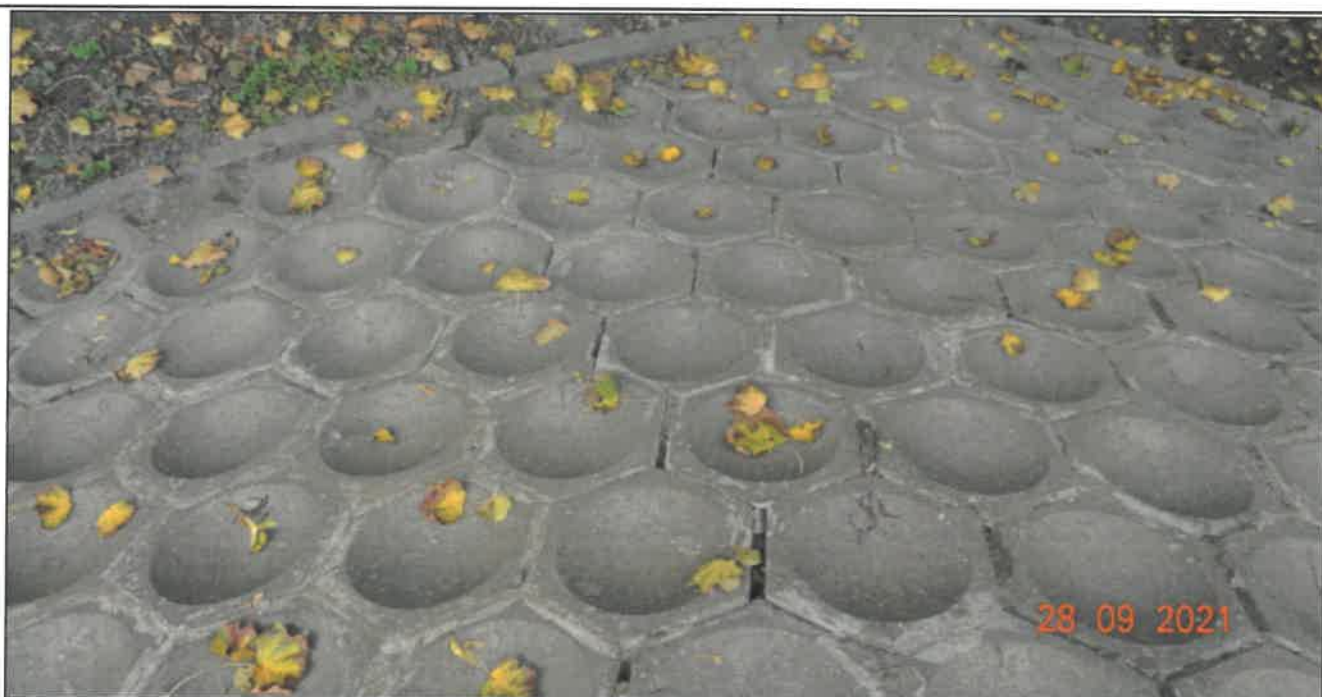
Fot. 11 Nasypy i skarpy
Uszkodzenie spoin - strona prawa - stożek nr 2

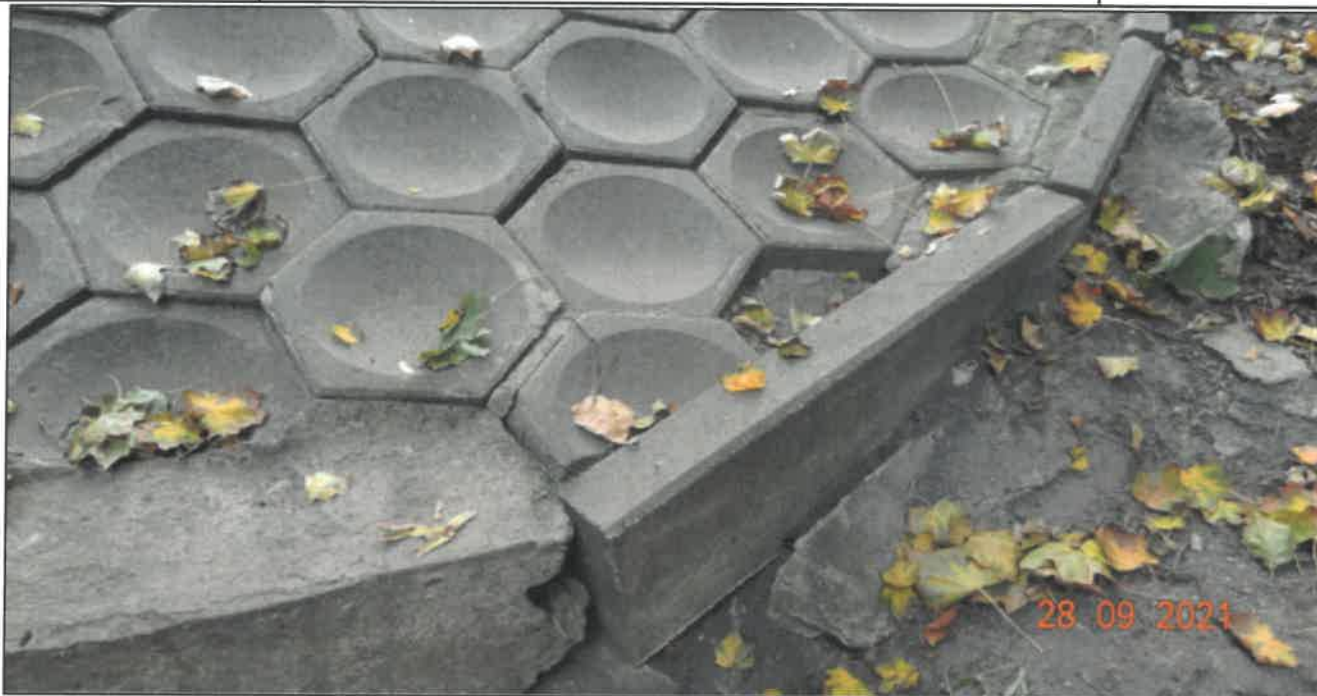
Fot. 12 Nasypy i skarpy
Ubytki betonu (podstawa stożka), osiadanie elementów umocnienia stożka, uszkodzenie spoin - strona prawa - stożek nr 2

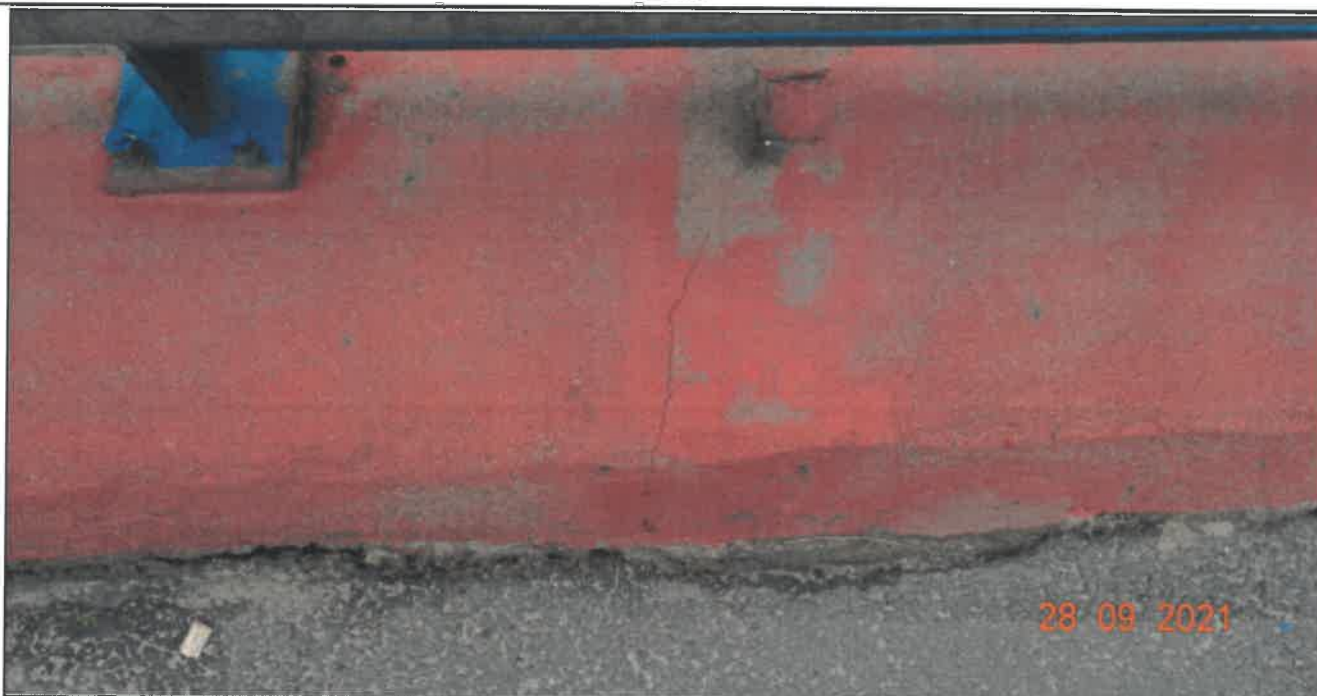
Fot. 13 Wyniesione pobocze techniczne
Zarysowanie powierzchni betonowej (strona lewa)

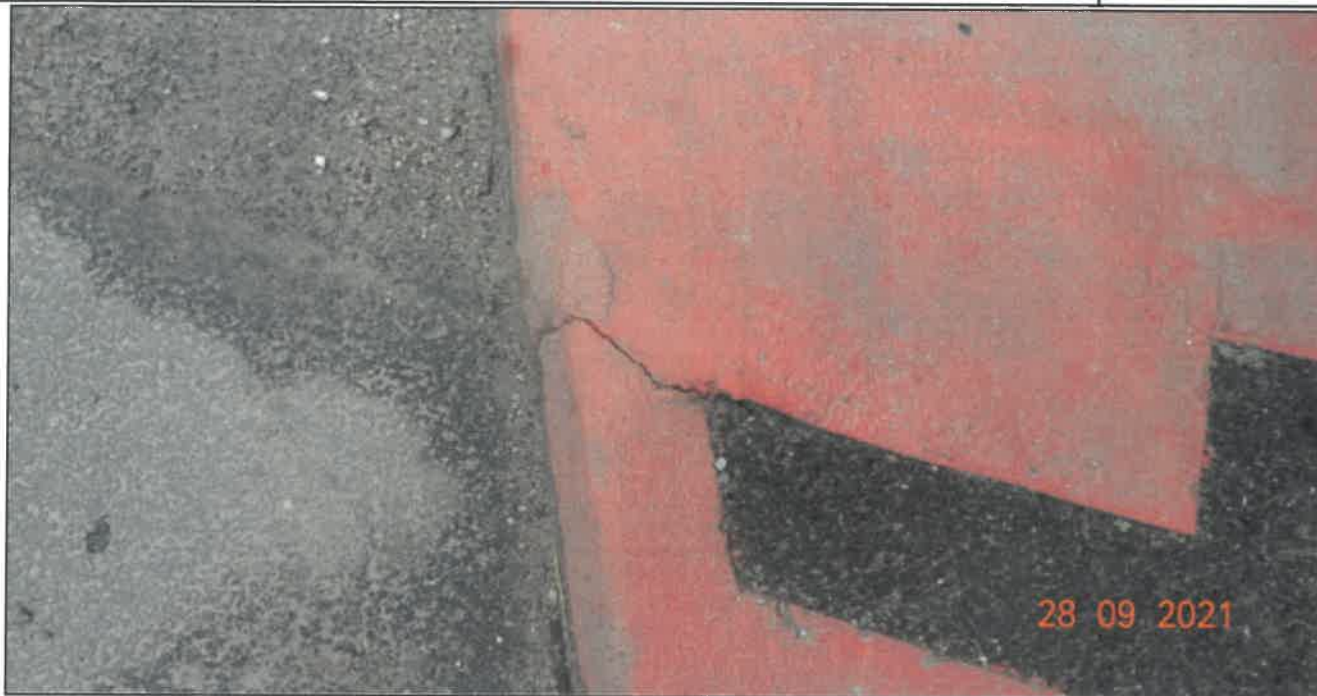
Fot. 14 Wyniesione pobocze techniczne
Zarysowanie powierzchni betonowej (strona prawa)

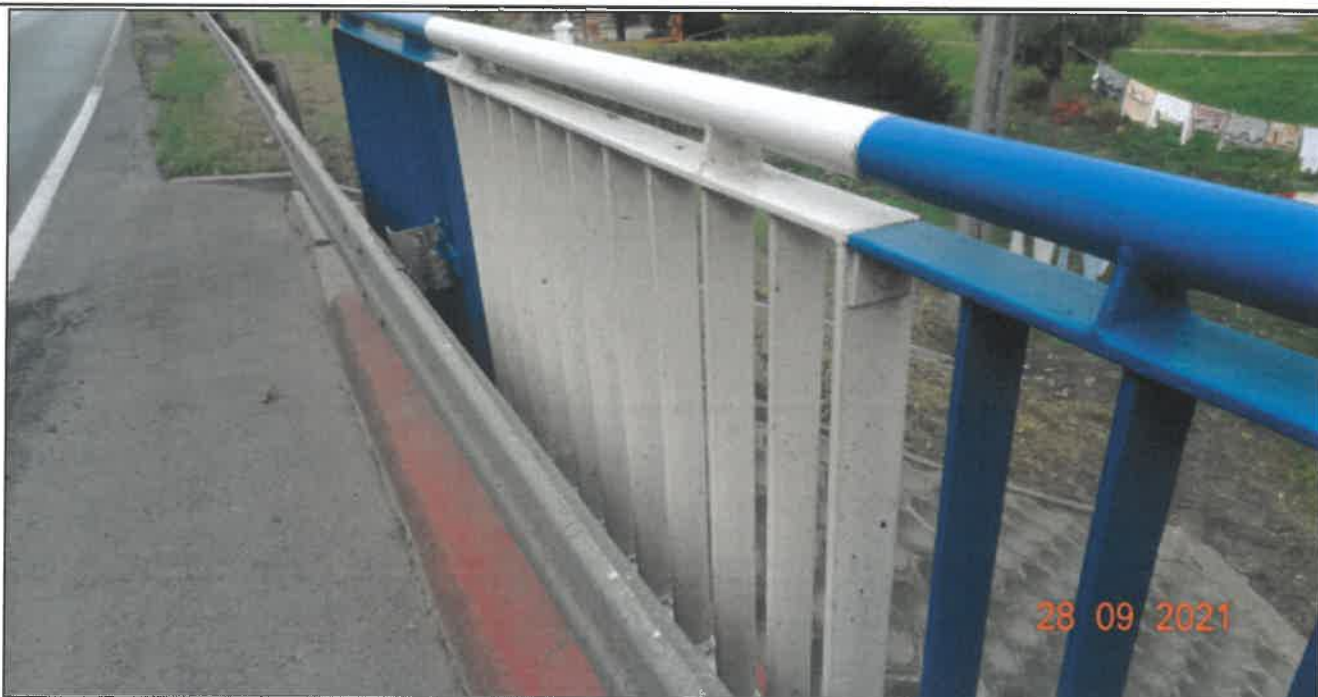
Fot. 15 Balustrady, bariery ochronne
Zanieczyszczona powierzchnia balustrady mająca wpływ na estetykę obiektu

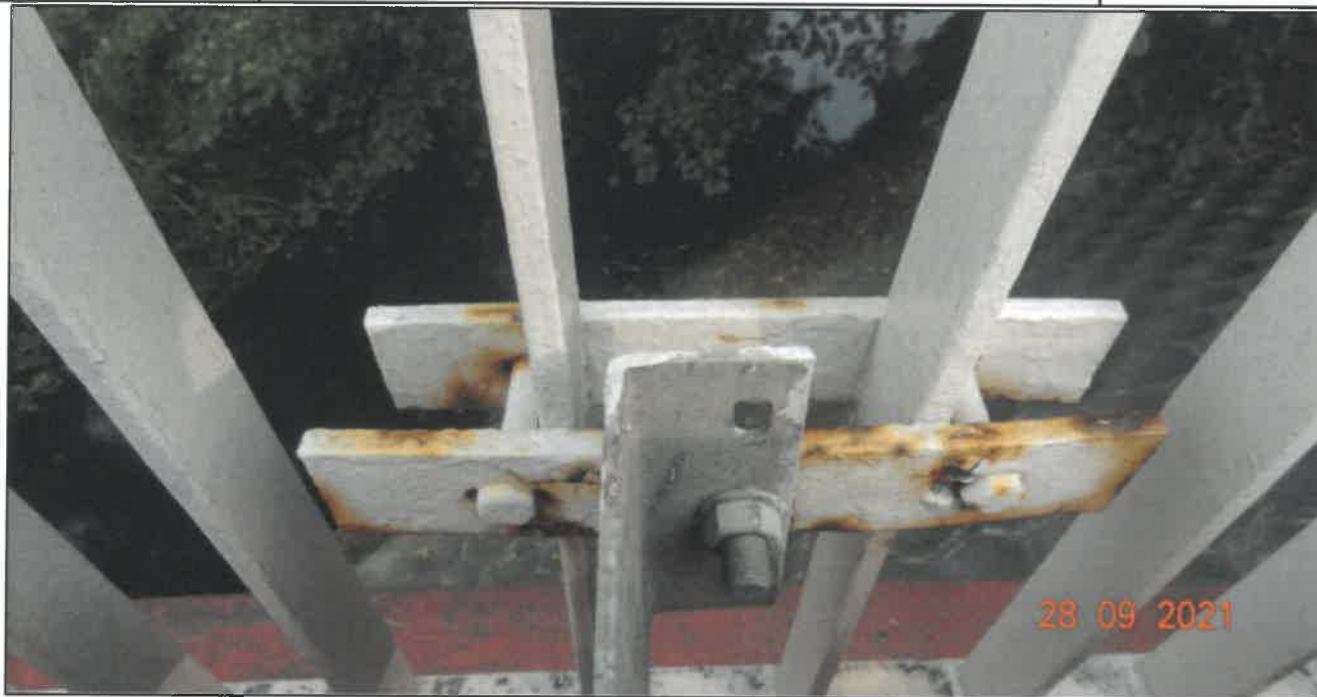
Fot. 16 Balustrady, bariery ochronne
Zniszczone zabezpieczenie antykorozyjne oraz korozja elementu łączącego bariery
ochronne z balustradą (strona lewa)

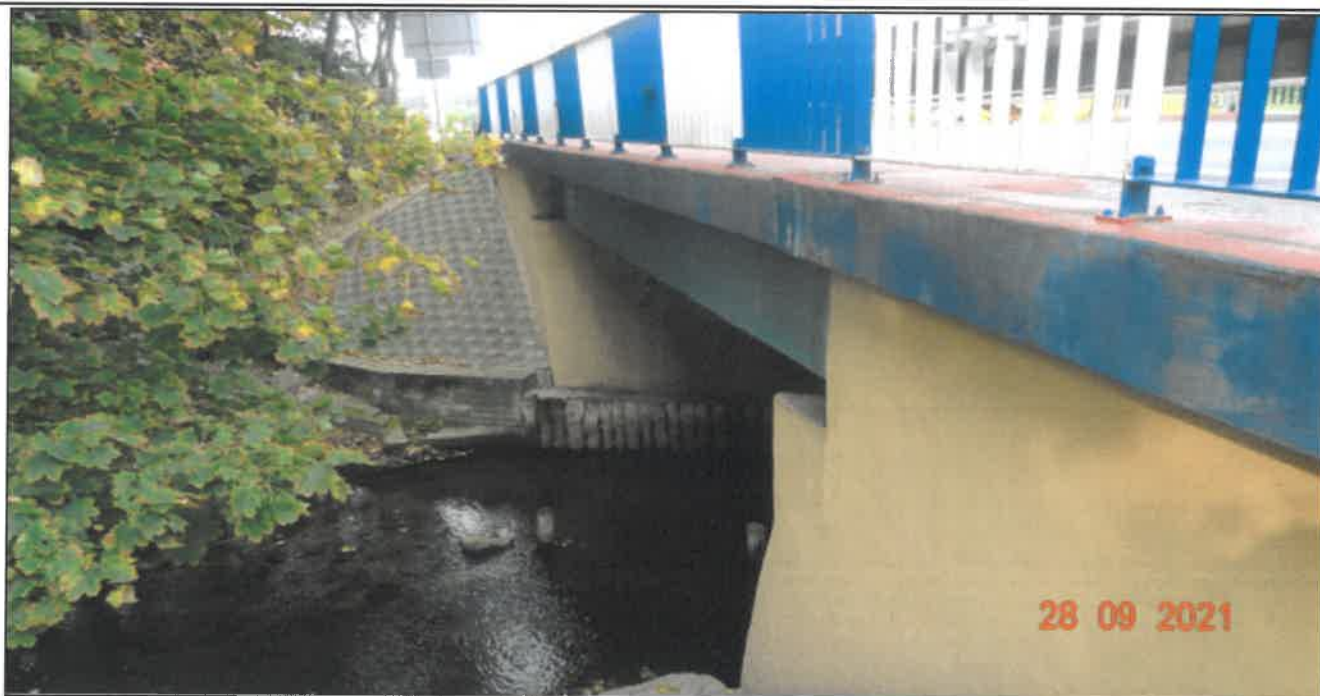
Fot. 17 Belki podporęczowe, gzymsy
Zanieczyszczona powierzchnia betonowa gzymsu

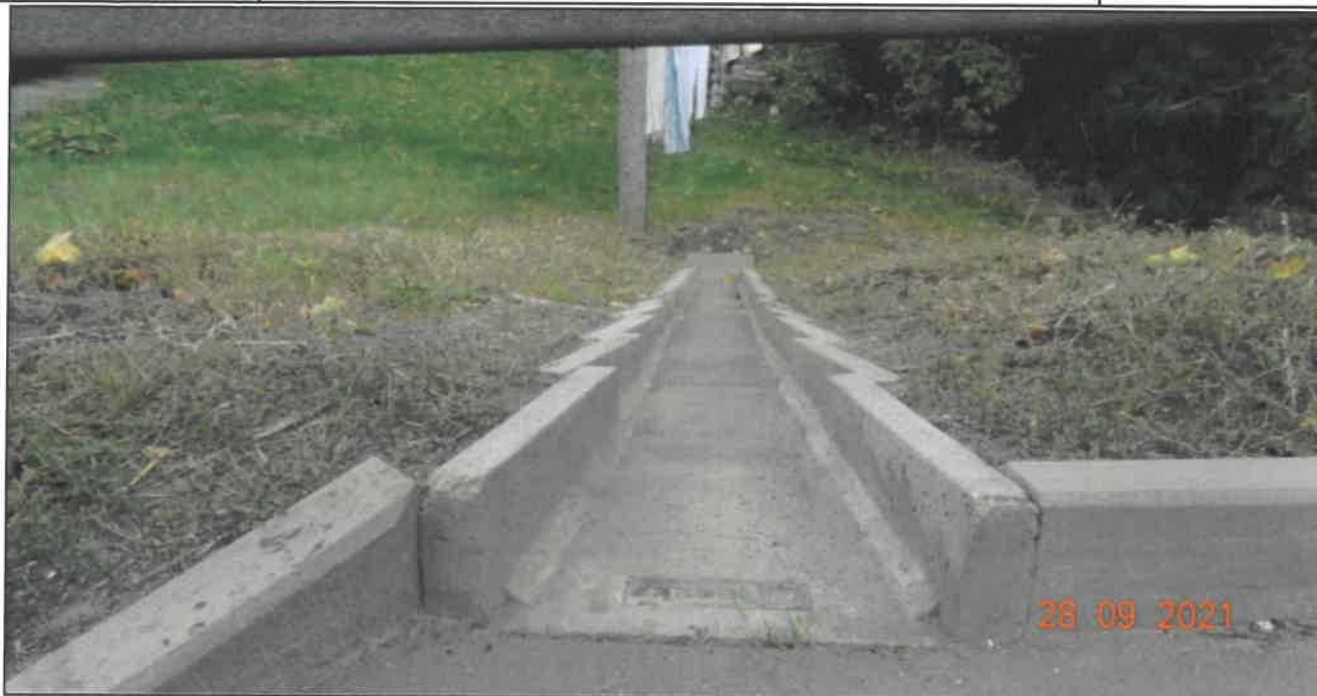
Fot. 18 Urządzenia odwadniające
Wegetacja roślin na połączeniu elementów ścieku z nawierzchnią jezdni, wegetacja
roślin (strona lewa)

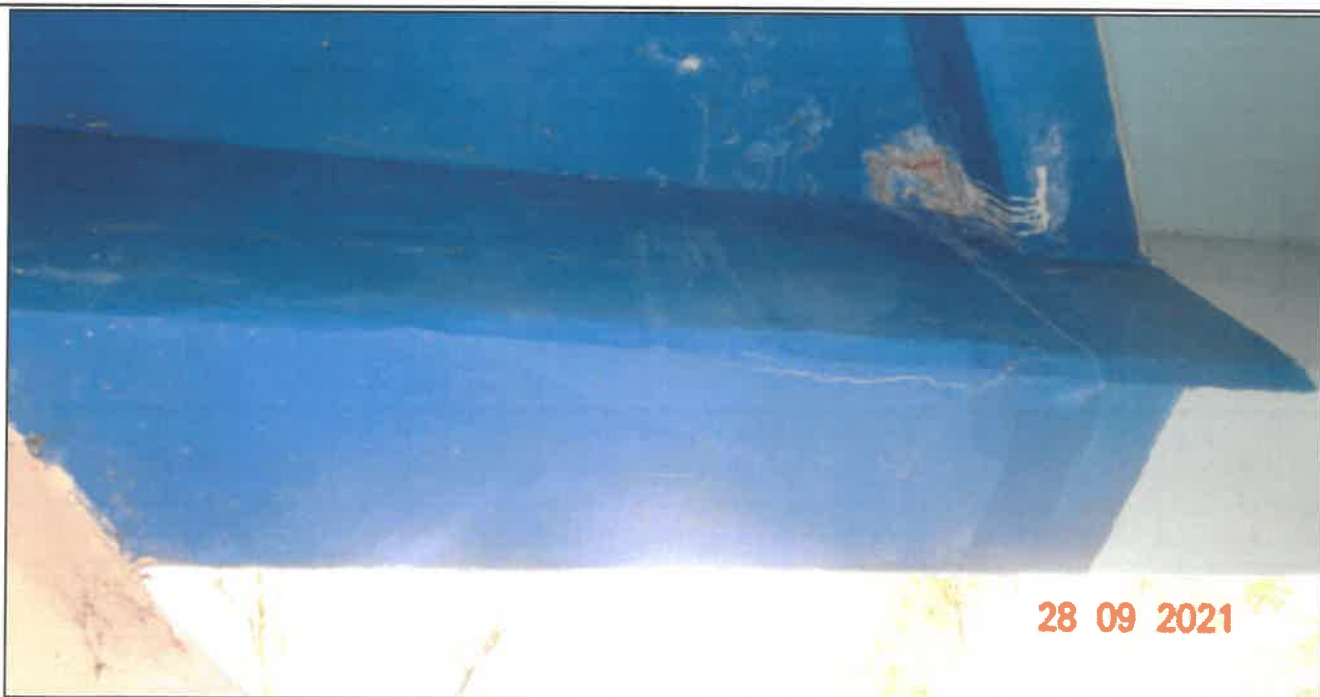
Fot. 19 Izolacja pomostu
Punktowy zaciek świadczący o nieszczelnej izolacji

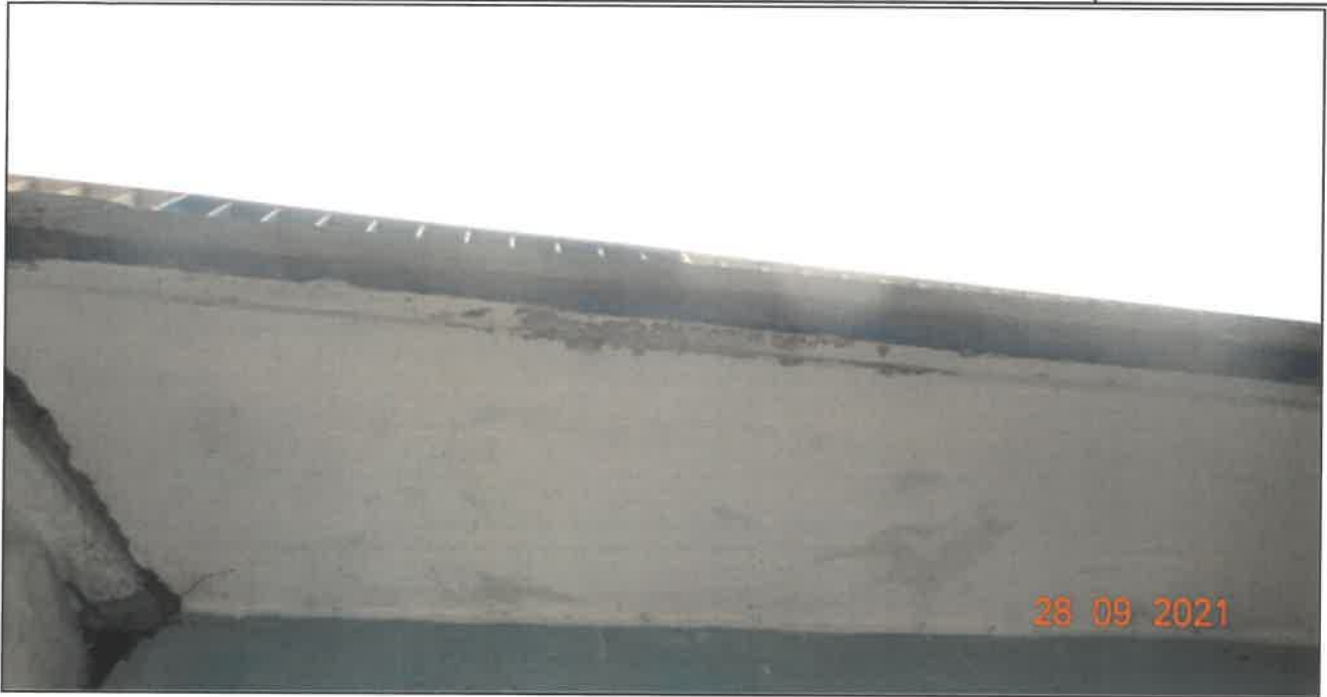
Fot. 20 Konstrukcja pomostu
Uszkodzenie powłok antykorozyjnych betonu

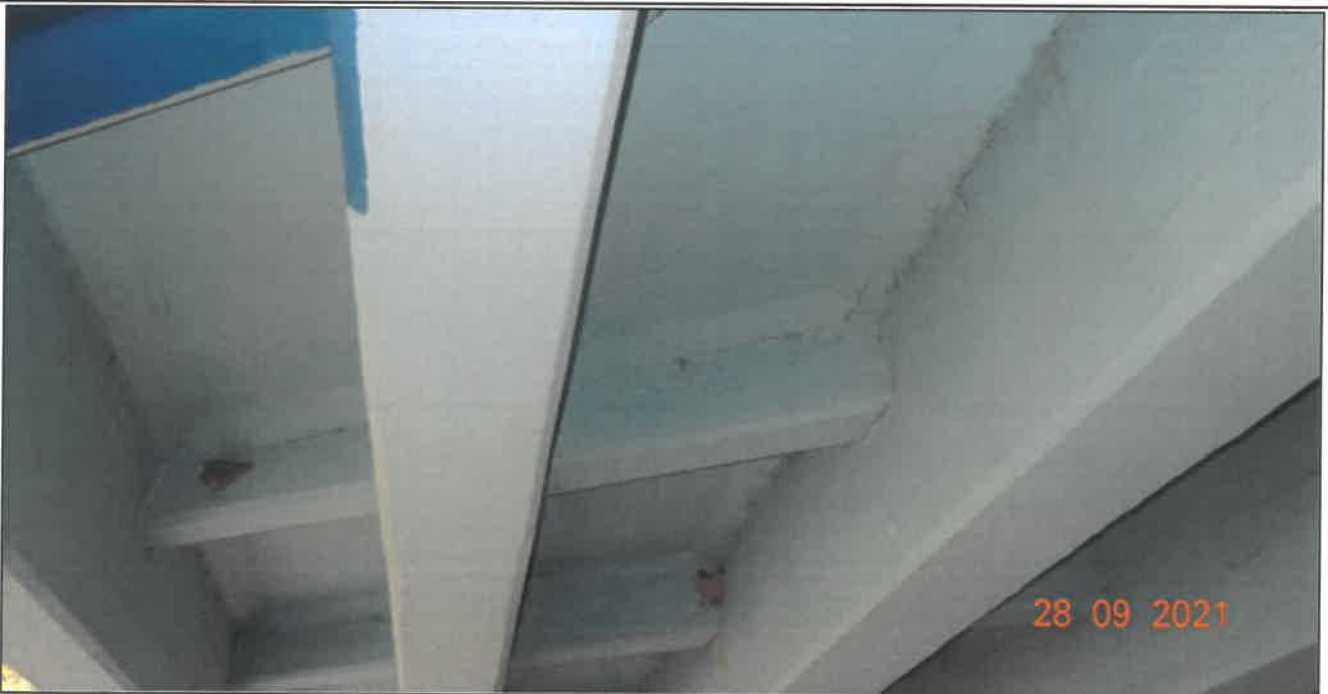
Fot. 21 Konstrukcja pomostu
Zanieczyszczona powierzchnia pomostu

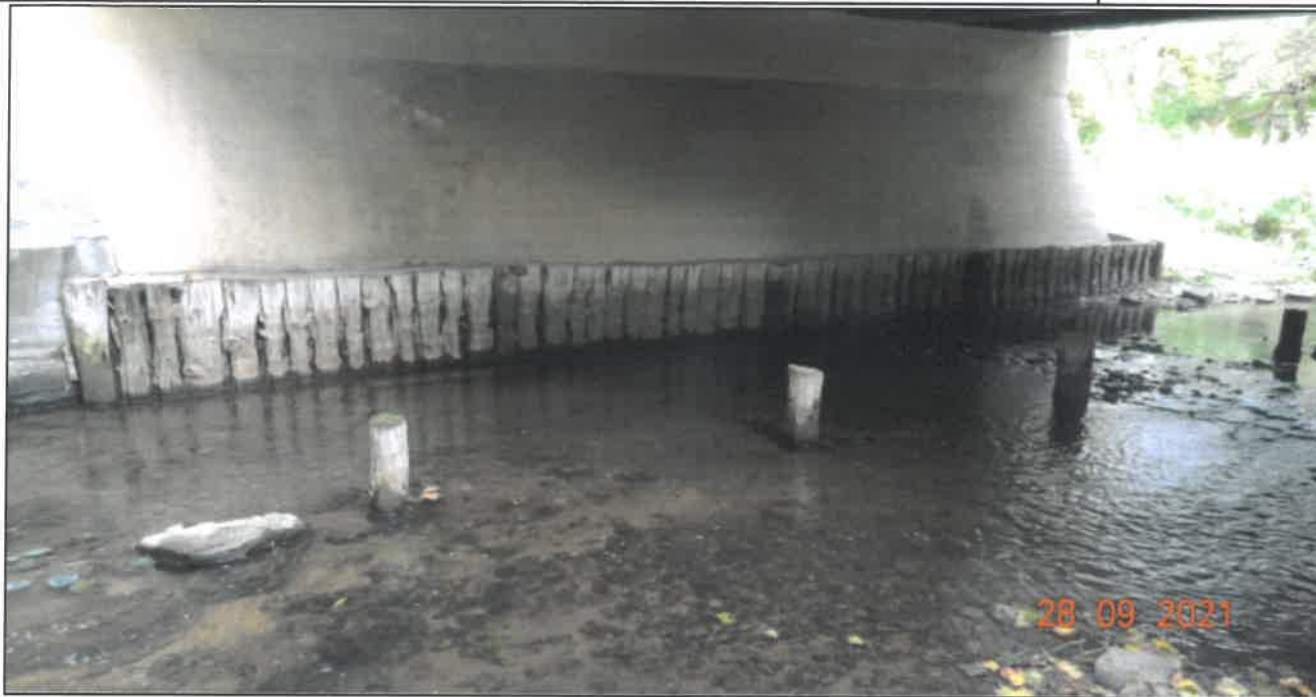
Fot. 22 Przyczółki
Ubytki elementów drewnianej palisady, korozja (starzenie) drewna

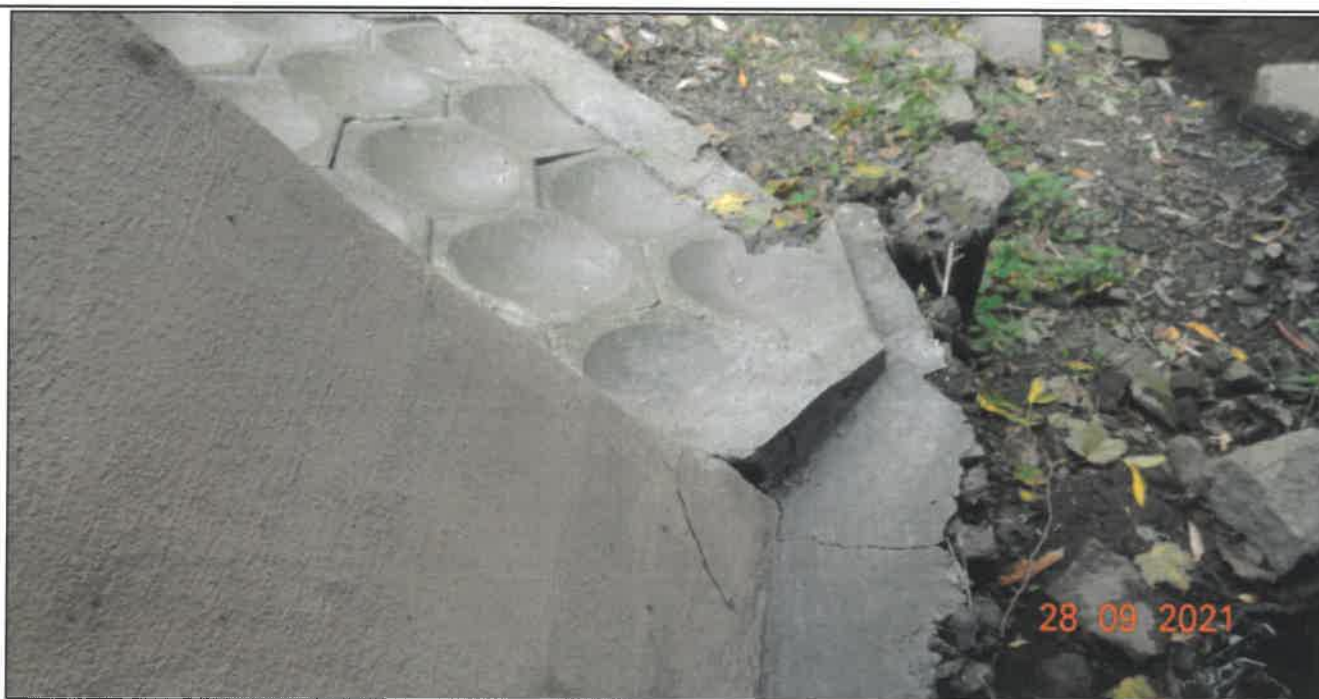
Fot. 23 Przyczółki
Zarysowanie betonu (przyczółek zachodni)

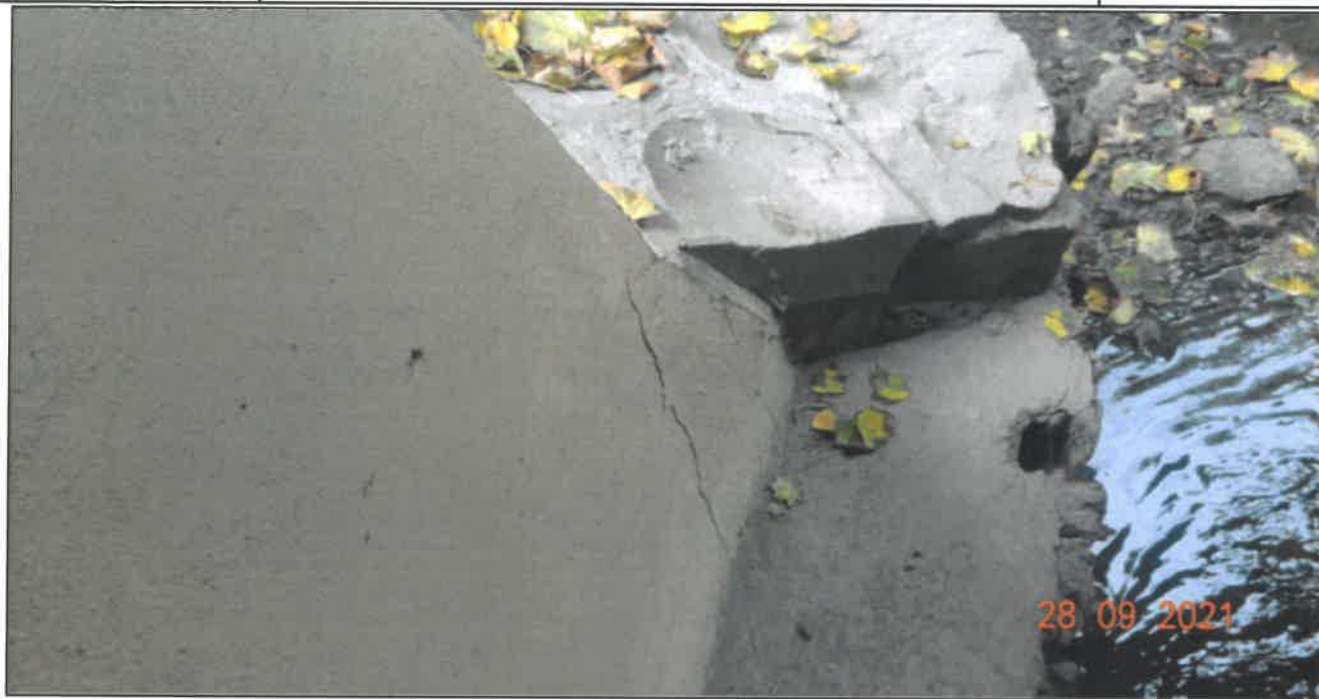
Fot. 24 Przyczółki
Zarysowanie betonu (przyczółek wschodni)

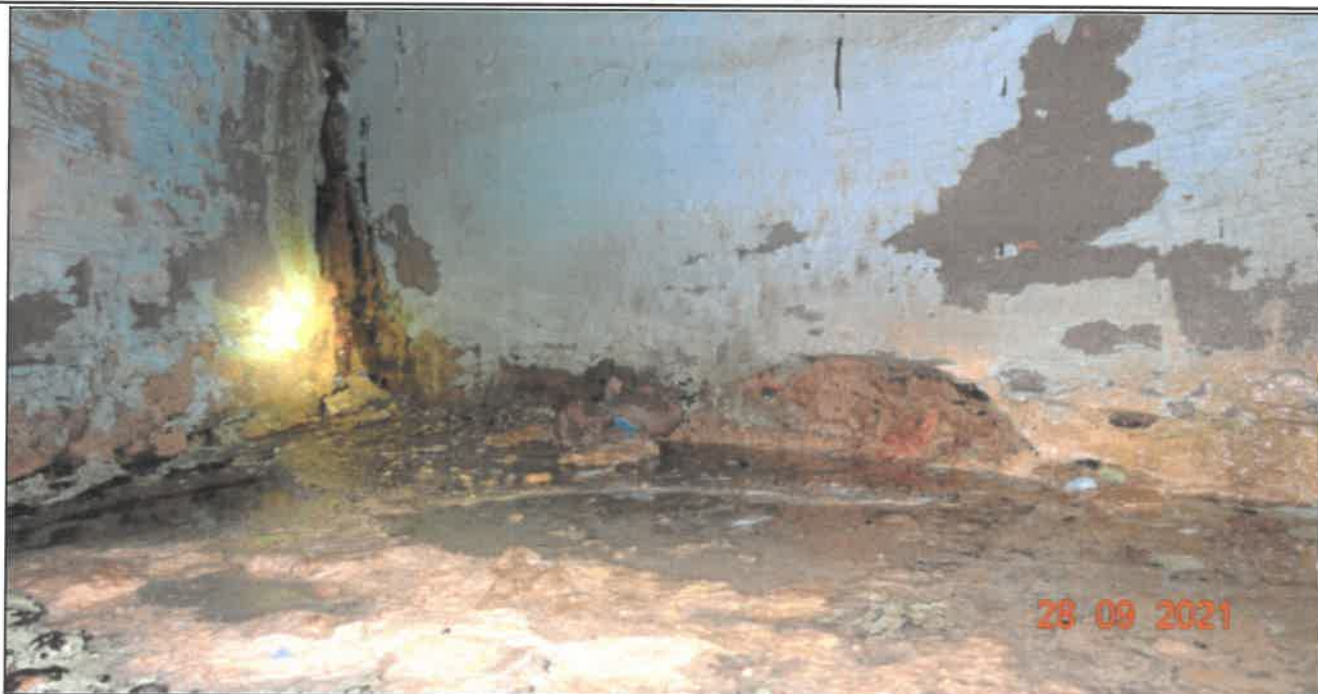
Fot. 25 Przyczółki
Przyczółek zachodni (ława łożyskowa) pomiędzy dźwigarami nr 6 i nr 7 - ubytki betonu, zniszczenie zabezpieczeń antykorozyjnych betonu, woda na powierzchni ławy świadczy o nieszczelnej dylatacji

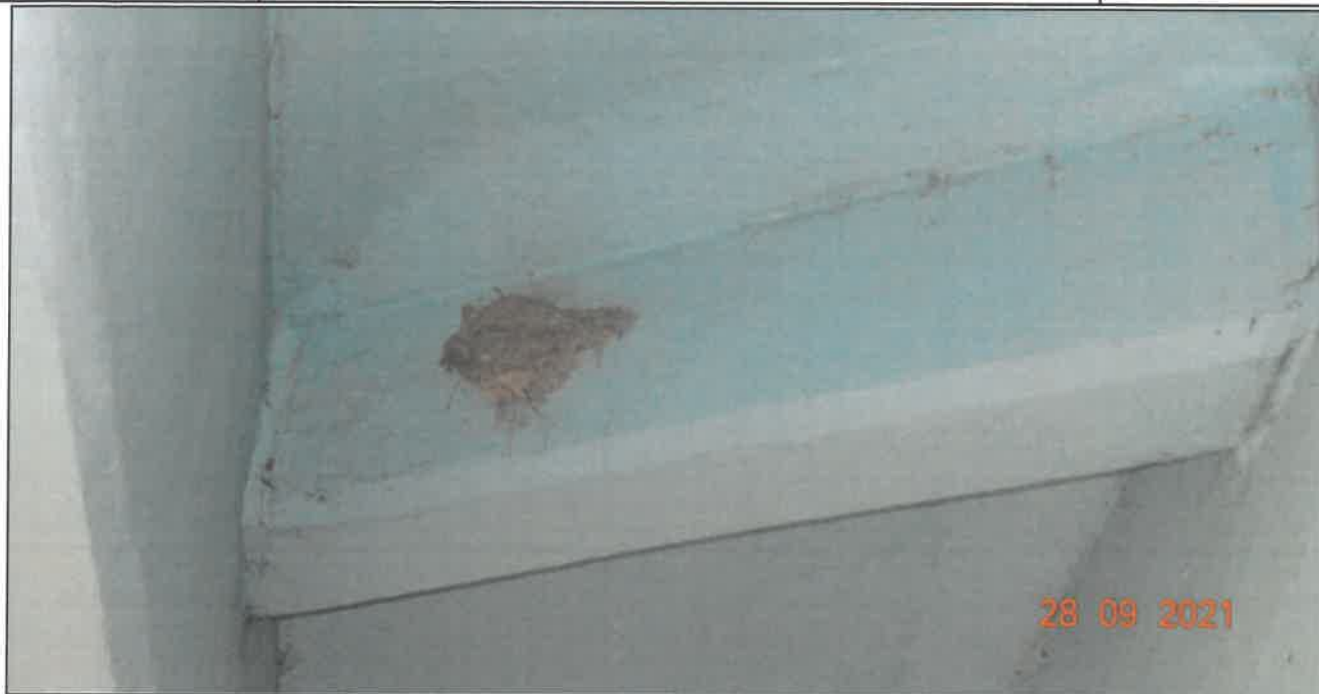
Fot. 26 Konstrukcja dźwigarów
Zanieczyszczona poprzecznicą (gniazdo jaskólicze)

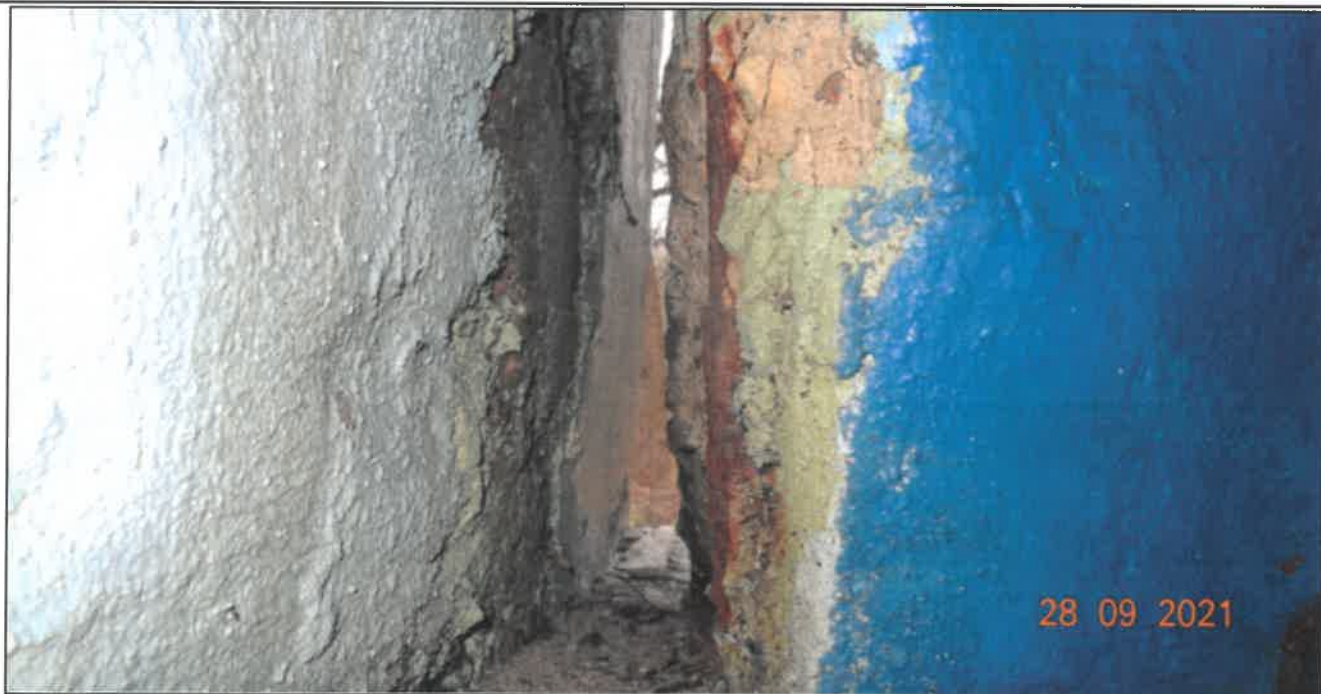
Fot. 27 Konstrukcja dźwigarów głównych
Dźwigar nr 1 (przyczółek zachodni) - ubytki betonu oraz korozja odsłoniętego zbrojenia

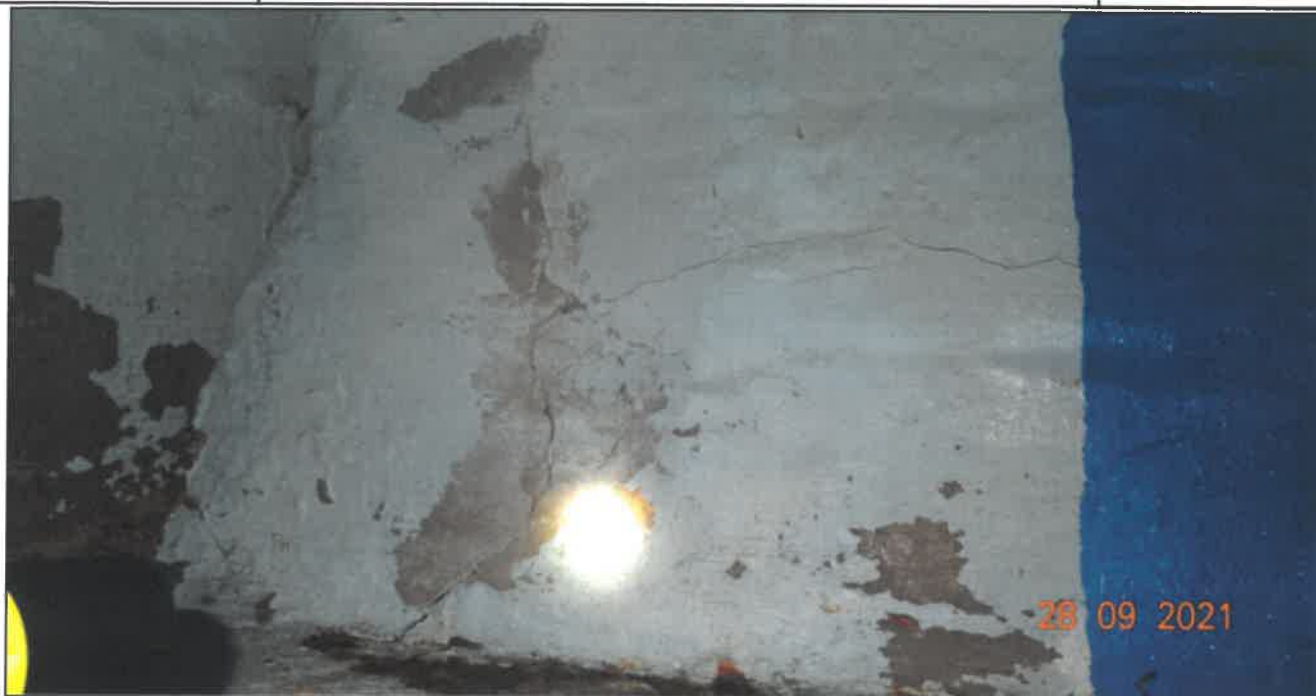
Fot. 28 Konstrukcja dźwigarów głównych
Dźwigar nr 2 (przyczółek zachodni) - zarysowania na bocznej powierzchni dźwigara
(rysy o rozwarości od 0,2 mm do 1,00 mm)

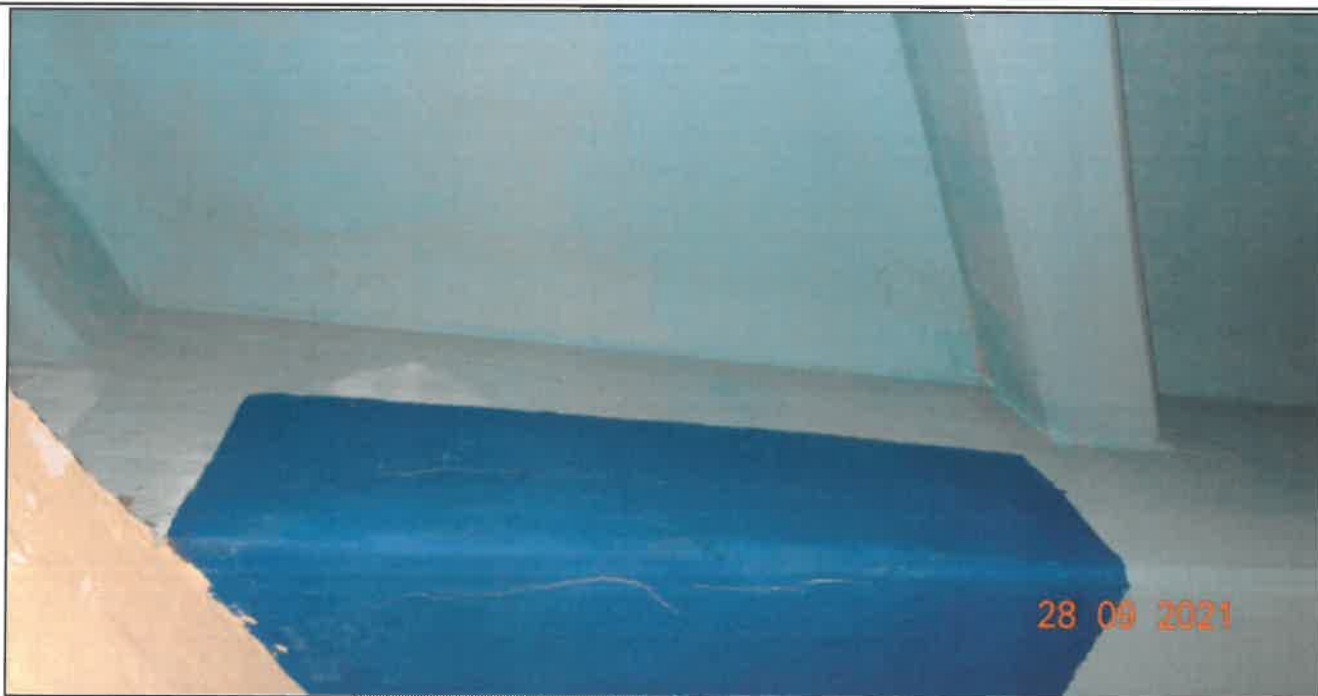
Fot. 29 Konstrukcja dźwigarów głównych
Dźwigar nr 2 (przyczółek zachodni) - zarysowania na bocznej i dolnej powierzchni
dźwigara (rysy o rozwarości od 0,2 mm do 1,00 mm)

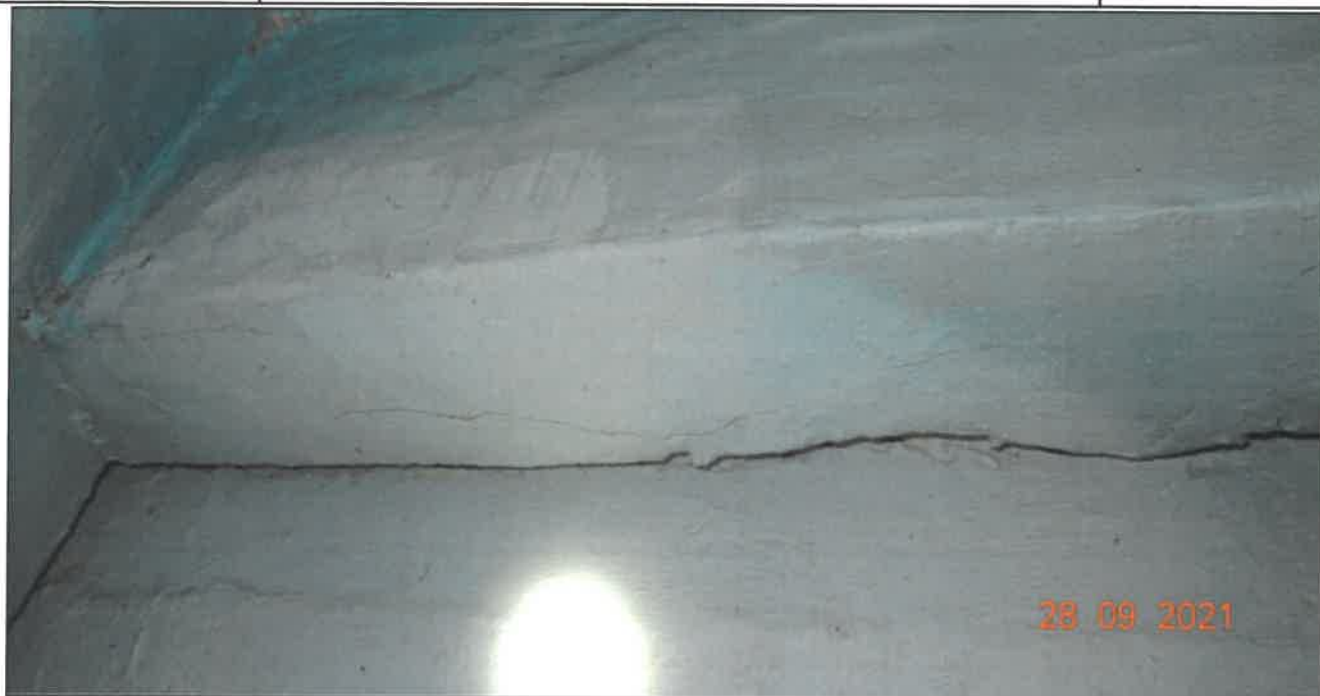
Fot. 30 Konstrukcja dźwigarów głównych
Poprzecznicą skrajną pomiędzy dźwigarami nr 2 i nr 3 (przyczółek zachodni) -
zarysowania powierzchni poprzecznic (rysy o rozwarości od 0,2 mm do 1,00 mm)

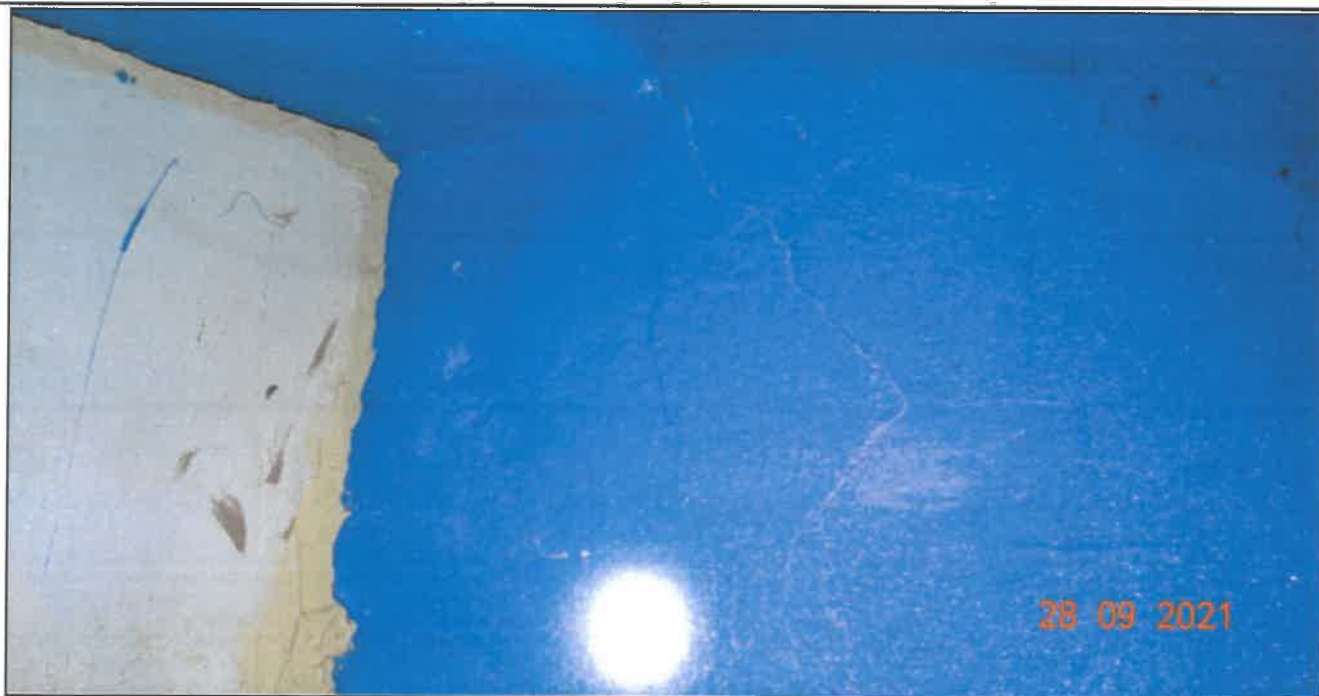
Fot. 31 Konstrukcja dźwigarów głównych
Dźwigar nr 3 (przyczółek zachodni) - zarysowania na bocznej powierzchni dźwigara
(rysy o rozwarości od 0,2 mm do 1,00 mm)

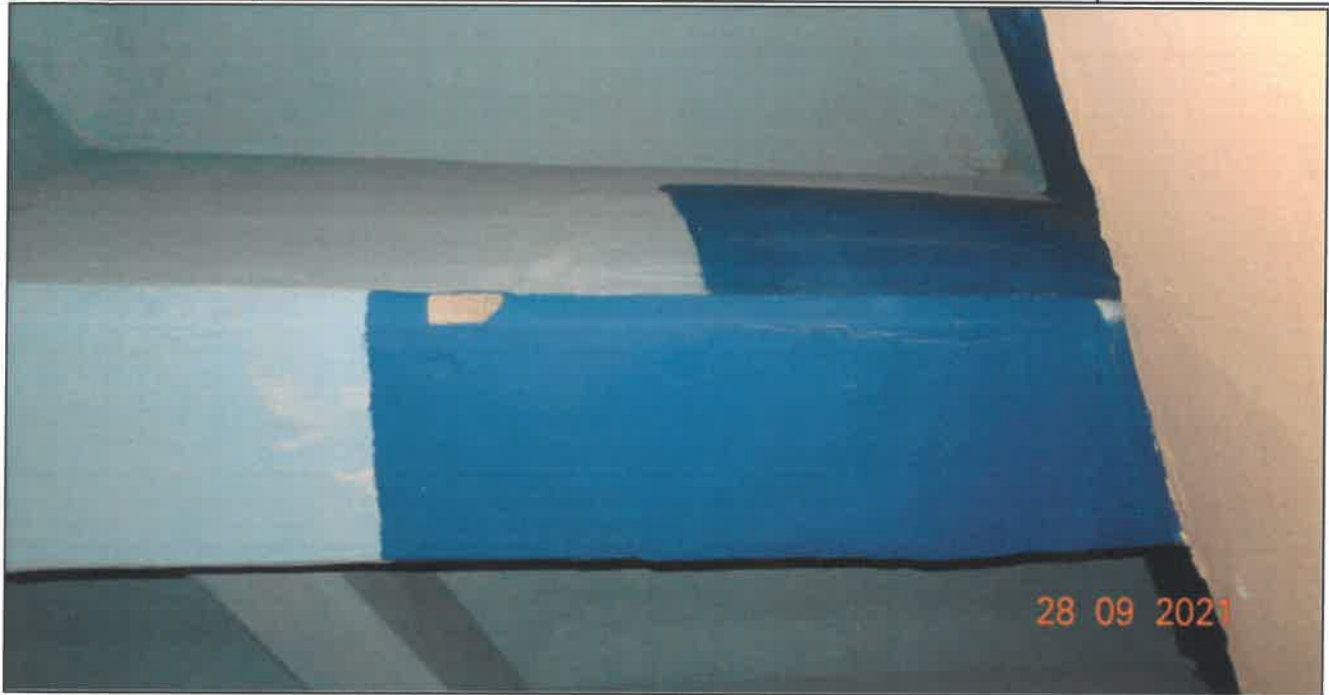
Fot. 32 Konstrukcja dźwigarów głównych
Dźwigar nr 4 (przyczółek zachodni) - ubytki betonu, zarysowania na bocznej i dolnej powierzchni dźwigara (rysy o rozwarości od 0,2 mm do 1,00 mm)

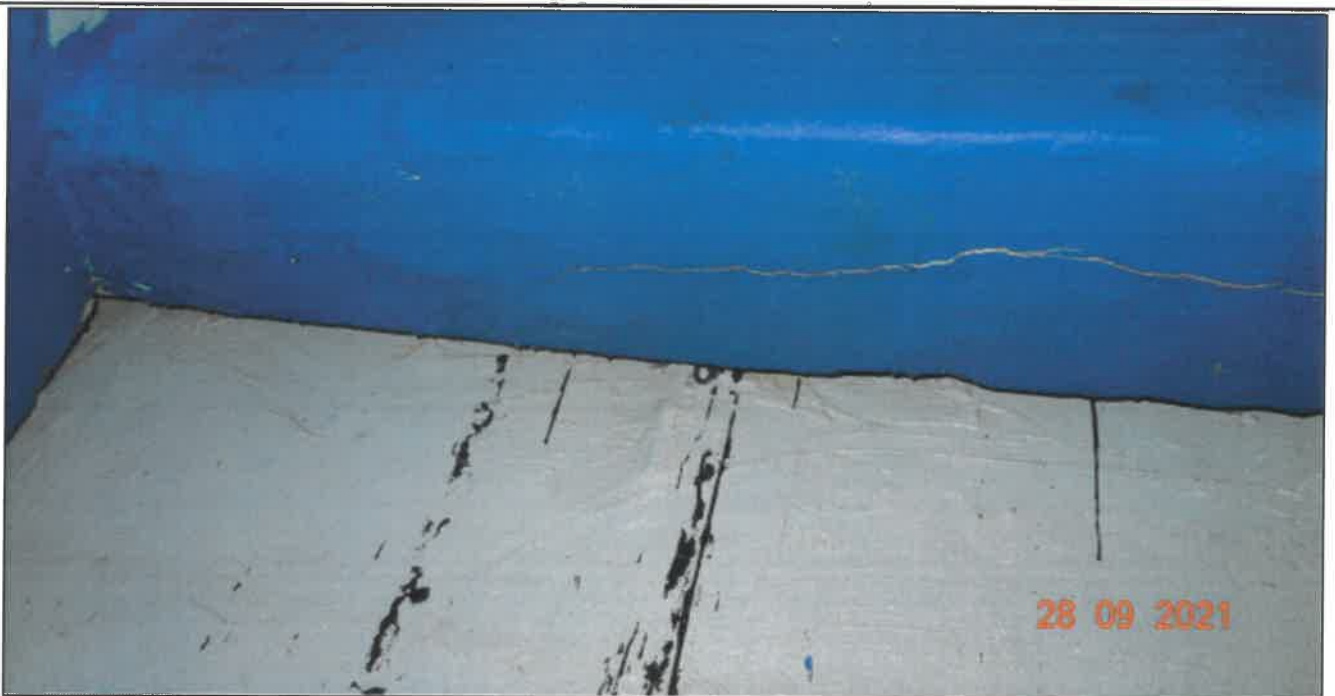
Fot. 33 Konstrukcja dźwigarów głównych
Poprzecznicę skrajną pomiędzy dźwigarami nr 4 i nr 5 (przyczółek zachodni) - zarysowania powierzchni poprzecznic (rysy o rozwarości od 0,2 mm do 1,00 mm)
